**NORGES
GEOLOGISKE
UNDERSØKELSE**
· NGU ·

Rapport nr.: 2018.029	ISSN: 0800-3416 (trykt) ISSN: 2387-3515 (online)	Gradering: Åpen	
Tittel: Vurdering av byggesteinskvaliteten for kleberstein fra Grunnesforekomsten, Målselv, Troms			
Forfatter: Gurli B. Meyer, Eva Stavsøien og Jan Strand		Oppdragsgiver: Nidaros Domkirkes Restaureringsarbeider	
Fylke: Troms		Kommune: Målselv	
Kartblad (M=1:250.000) Tromsø		Kartbladnr. og -navn (M=1:50.000) Lenvik	
Forekomstens navn og nummer: Grunnes 1924 - 603		Sidetall: 26	Pris: 140
Feltarbeid utført: Juni 2017		Rapportdato: 19/06 2019	Prosjektnr.: 337102
		Ansvarlig:

3. BEFARING AV NORDVESTRE TÅRN OG PORTALEN PÅ ILEN KIRKE

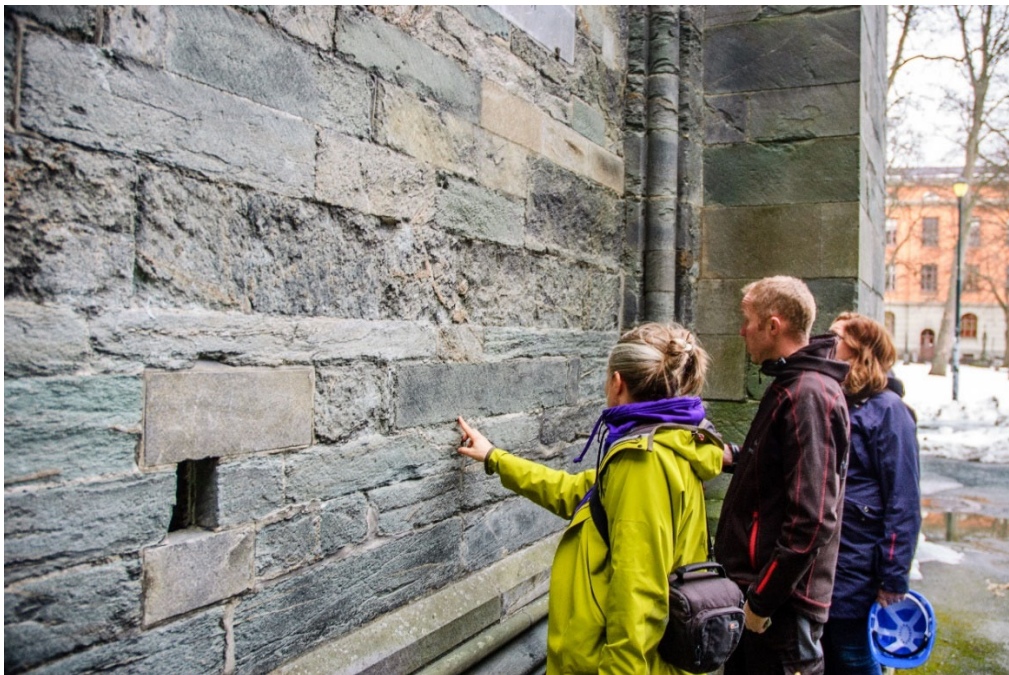
Figur 1. De eldste delene i domkirken er bygget i stein fra Bakkaunet og Klungen/ Øye og ses som grønne blokker med forvitret overflate. Til venstre rundt ventilasjonsluken og mot toppen av bildet ses innfelte stein av svak rødlig kleber fra restaureringsperioden. Det er tydelig at Trondheimskleberen er sterkere forvitret enn disse, men samtidig armeres den av karbonatårene og foliert kloritt og viser brukbare holdbarhet og styrke. Partiet på bildet har vært utsatt for varme og sot fra varmeanlegget som sto i denne delen av kirken. De grønne blokker i nedre delen av bildet er mest sannsynlig klorittskifer fra bruddet på Øye.

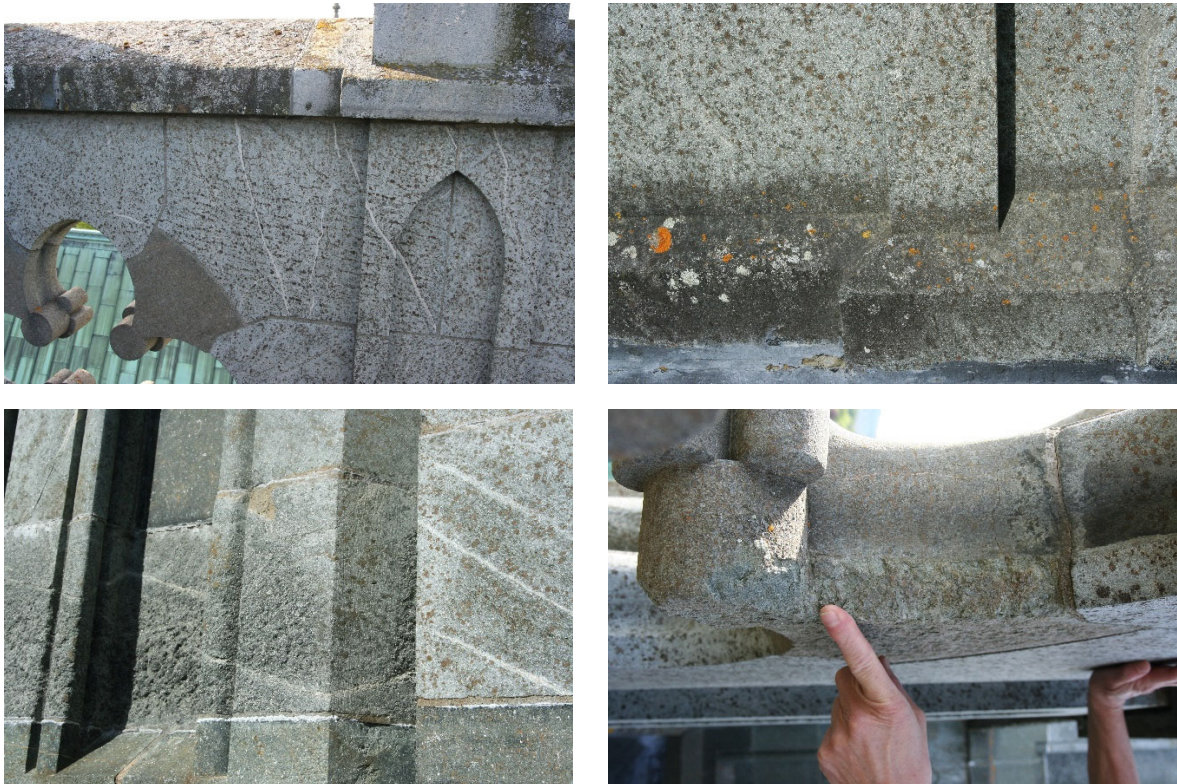
Det nordvestre tårn ble befart 7. juni 2017 av Eva Stavsøien og Gurli Meyer. I fig. 3 er vist en serie bilder som viser de karakteristiske trekk ved kleberstein fra Grunnes. Klebersteinen er hovedsakelig grå til brunlig i farge med karakteristiske rustfargede spetter. I en del stein danner spettene bånd som er mere eller mindre sammenhengende. I ulike vinkler til båndingen ses lyse årer av karbonat som ikke ruster. Til sammen gir dette et uttrykk som tilsvarer kleberstein fra middelalderen, men noe lysere og mer rødlig enn de kloritrike grønlig klebersteinsvarianter fra Trondheimsområdet. På den del av hjørnespiret som vender mot øst ses en endring i farge mot mørkere grå som sammenfaller med sterkere avflekkning og knutret overflate.

Et aspekt med forvitring i tårnet er vinden. Med dominerende vindretning fra vest og nordvest er de partiene som viser sterkst forvitring også de som er mest utsatt for

vind spesielt der vinnen kanaliseres over gesimsene. Noe tyder imidlertid på at det også kan være mineralogiske forskjeller innen en og samme blokk ettersom forvitringen ser ut til å følge bestemte lag i steinen. For å komme helt til bunns i en slik utfordring må en ta prøve i hver del av blokken for å studere mineralogien og tekturen. Dette kan være relevant i framtiden hvis en ser at problemet akselerer eller dukker opp flere steder. På spesielt utsatte parti flaker det av biter av stein. Dette er bare observert to steder på tårnet; langs en av 'armene' i et vindu mot øst og langs kanten av gesimsene der vannet løper inn mot plattformen i tårnet. Dette er også områder hvor det forekommer vekst av lav- og mose grunnet skygge og fuktighet. Enn må derfor kontrollere at ikke stein som henger utover der publikum ferdes kan ha samme tendens til avflekking.

Figur 3. De to øverste bilder viser karakteristisk overflate av kleberstein fra Grunnes som har vært utsatt for vind og vær. Det mest karakteristiske for steintypen er de rustrøde flekker av karbonat med sine mikroskopiske korn av jernoksid som ruster. Ofte danner karbonat en form for lagdeling eller bånding og markante årer av karbonat forekommer hyppig. De nederste bilder viser forvitring i form av avflekking. Begge områder er utsatt for sterk erosjon av vind, men det kan også være mineralogiske variasjoner i steinen som gjør deler av en og samme stein mer utsatt for forvitring enn andre.

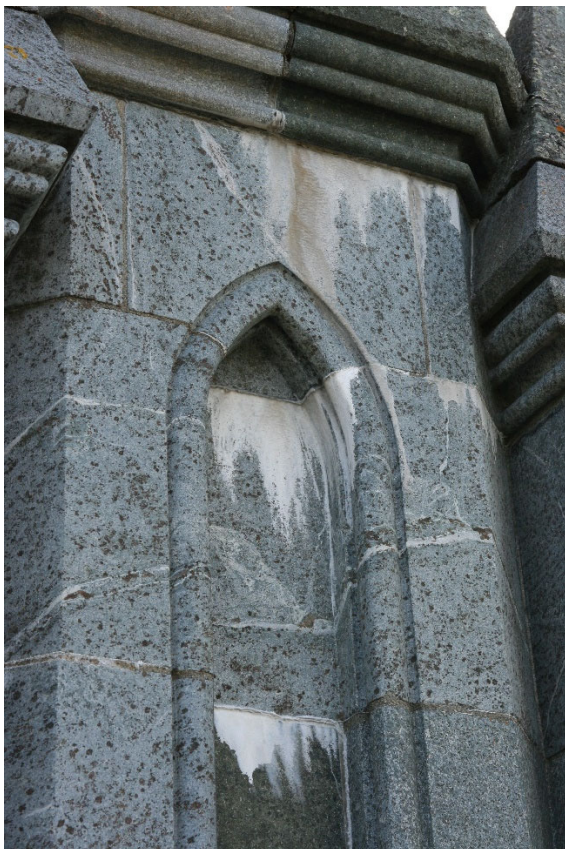
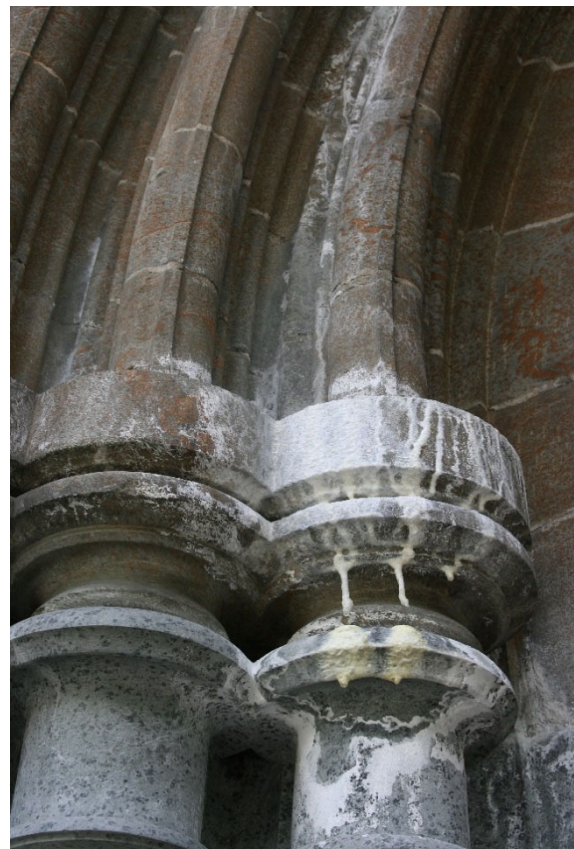
I deler av hjørnespiret ses det en del hvite saltutslag og utfellinger som løper ned fra fuger og overganger mellom bygningselementer (Fig. 4a). Det samme gjør seg gjeldende i portalen til Ila kirke (Fig. 4b). Storemyr (2015) beskriver utfelling av salter fra Kjøpsviksement og trolig også andre typer sement og betong som hovedårsaken til de hvite utfellingene på domkirken. Særlig stort er problemet der vann har kommet i kontakt med sement og betong på innsiden av klebersteinsmurene og tatt løsninger fra sementen med ut gjennom fugene. Også selve fugene fra restaureringsperioden fram mot 1990-tallet inneholder en del sement og kan bidra til utfelling ved vann- og fukttillsig. Fra arkivsak 09/4590 i Trondheim kommune er det bevilget penger til

renovering av vannlekkasjer i Ila Kirke. Dette indikerer at det har vært vanntilsig inne i bildet i kombinasjon med sementmørtel. Samtidig er Ilen kirke bygget opp i sandstein fra Stjørdal (Heldal 2016). Denne typen stein inneholder en del svovelkis og det ses rustflekker over store deler av fasaden. Det ses skade på enkeltstein i klebersteinsportalen på Ila Kirke der utfellingen er verst og muntlig kommunikasjon med NDR forteller at det har vært reparasjon på stein. Dette kan like gjerne tilskrives frostsprenging ved vanntilsig som ekspansjon grunnet salter og gips fra utvasking av sement og svovel i sandstein.

Figur 4 A (venstre) og B (høyre). Ulike reaksjoner med sementmørtel og/ eller bakenforliggende betongkonstruksjon. Til venstre fra det nordvestre tårn på domkirken. Til høyre fra inngangsportalen i Ila kirke. Begge er bygget opp i stein fra Grunnesforekomsten.

For Nidarosdomen sin del kan det være en mulighet å gjøre en kartlegging av for eksempel 100 punkter der saltutslag slår ut i fuger på kleberstein for å få bedre oversikt over problemet. Ved å kartlegge de ulike punkt, bestemme tilstand og typen av kleberstein vil en få fram et bilde av reaksjonen med steintypene. Hvis problemet knytter seg spesifikt til stein fra Grunnes må en ta vesentlige forholdsregler ved bruk av sementmørtel og betong på fuktutsatte parti. Ut fra det som kunne observeres fra nordvesttårnet så problemstillingen med saltutfelling ut til å gå igjen over store deler av katedralen, også i parti der det er brukt Bjørnåliastein. Det var ingen tydelige skader på stein fra Grunnes der saltutslaget ble observert i det nordvestretårnet, men det anbefales å se på stein fra andre bruddområder og kontrollere hvordan reaksjonen er der.

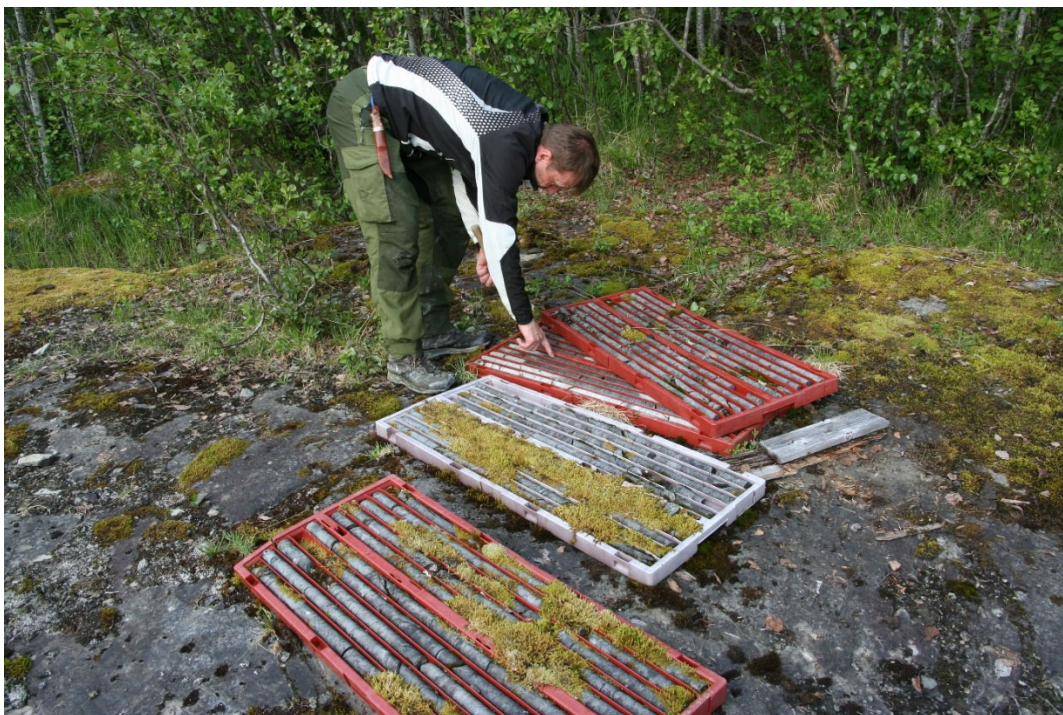
borekjerner i lengde fra 40 til 80 meter. Borekjernene ligger igjen i plastesker i bruddet og har mistet all merking (Fig. 8). Det vil imidlertid være mulig ut ifra loggingen av kjernene gjort i 1996 (Søvegjarto 1996) helt eller delvis å rekonstruere rekkefølgen av de esker som ligger uforstyrret. Bare fire borekjerne ble gjenfunnet i 2017 og disse ble målt inn med håndholdt GPS. Lokalitetene de ble funnet på samsvarer med borehull 1 og 2 fra 1996 og borehull 5/ 94 og 3/ 94 fra 1994 (Søvegjarto 1996 vedlegg 2 og 3). Ved hjelp av rapporten og kart fra Søvegjarto (1996) vil det være mulig å lokalisere de resterende fem kjerner. Det anbefales at en så fort som mulig får hentet ned kjernene og sendt de på borekjernelageret på Løkken slik at de blir tatt vare på for ettertiden og eventuelt kan logges på nytt. Så vidt forfatterne kan vurdere er det ikke merker etter testing eller prøvetaking. De har således bare vært logget av Søvegjarto i 1996 og antakelig ikke vært gjenstand for videre undersøkelser.

Figur 8. Borekjerner fra 1994 etterlatt i bruddet uten merking, men relativt uforstyrret internt i eskene. Mest sannsynlig er dette borekjerne 5/ 94 som er beskrevet i rapport av Søvegjarto (1996) der stemmer best overens med lokalitet og lengde på kjernen (ca. 40 meter)

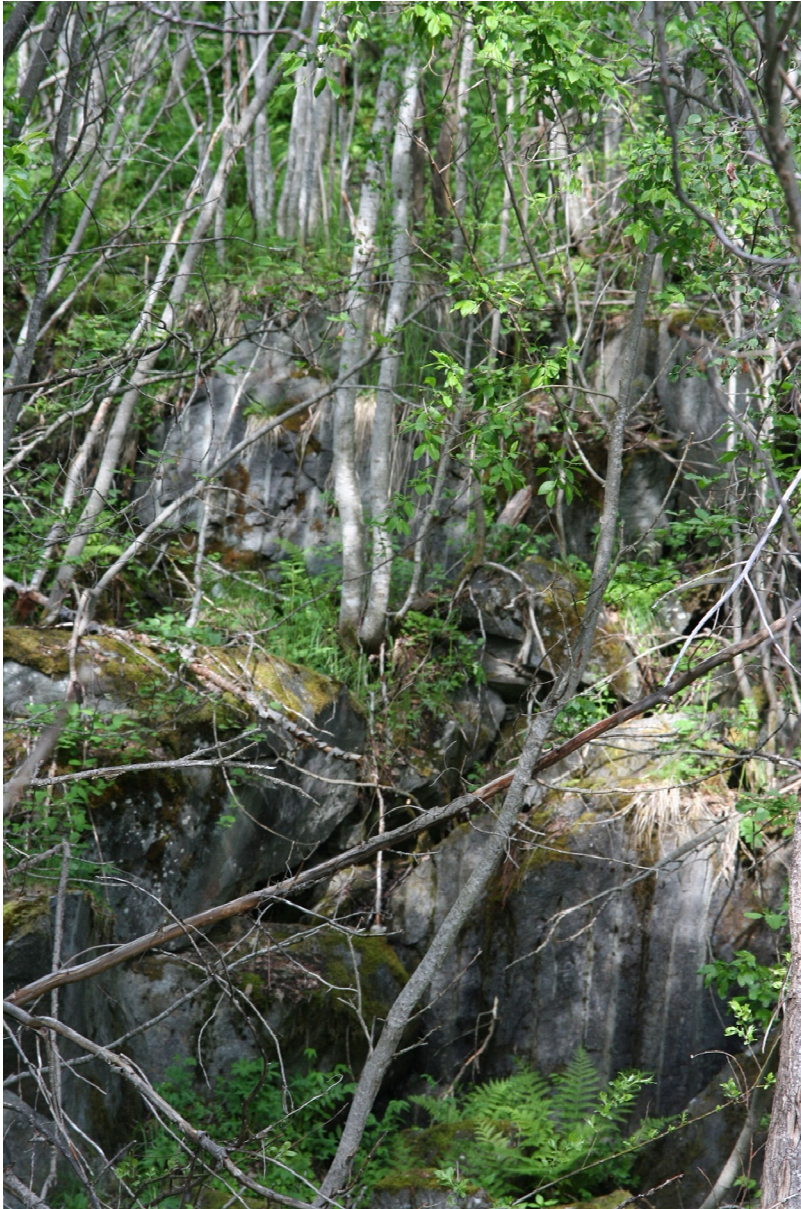
Som omtalt under beskrivelsen av nordvesttårnet, ble det oppdaget et brudd som er drevet med tett sømboring i skogen nordøst for det avdekkede område (Fig. 11 og 12). Bruddet er grodd helt igjen, delvis vannfylt og vanskelig å fotografere, men viser at det finnes et parti av kleberstein utenfor hovedområdet. Muligheten for at det finnes flere slike kleberparti oppover i lia i grensen mot glimmerskiferen er dermed til stede. Ettersom denne delen av forekomsten er vanskelig tilgjengelig sammenliknet med hovedbruddet har rapporten ikke fokusert på å vurdere kvaliteten av klebersteinen i det gamle bruddet. Samtidig er dette lille området med kleberstein noe begrenset og alle punkter som er observert rundt det eldre bruddet viser kloritt-rik amfibolitt. Det vil antakelig være noe stein fra 1960-tallet i murene på Nidarosdomen som stammer fra dette bruddet.

Figur 12. Eldre brudd drevet med tett sømboring nord for avdekket område. Bruddet ses ikke fra hovedbruddet og er sterkt gjengrodd. Hugge kvaliteten er ikke like god som i den sentrale delen av hovedbruddet.

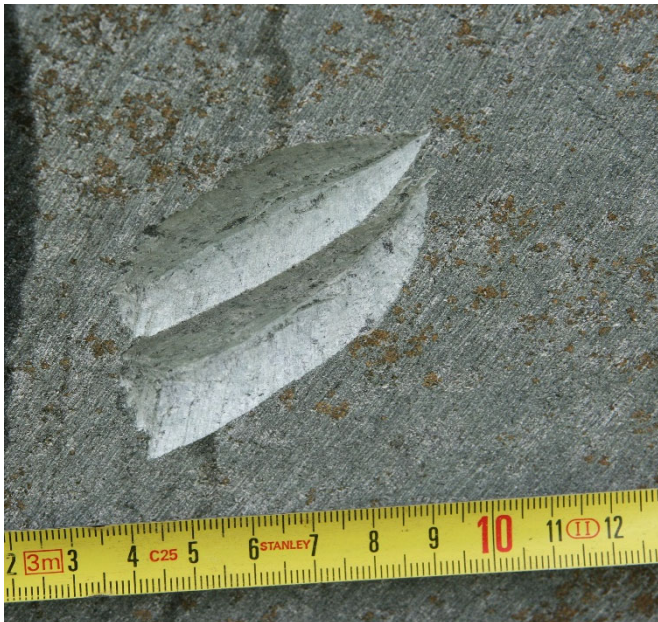
Huggekvalitet 1 er karakterisert ved at ryggen som hugges fram i testen blir jevn og glatt (Fig. 15). Steinen oppleves som forholdsvis myk ettersom amfibolinnholdet er relativt lavt. Samtidig er kornstørrelsen fin og korn av dolomitt er relativt små og forekommer i spredte små aggregater.

Figur 15b. Enkel test av huggekvaliteten. Huggekvalitet 1 som karakterisere kleber der er myk og jevn å bearbeide og som ikke ryr. Det er ingen harde knuter og aggregater, og ryggen som hugges fram er jevn og glatt. Kornstørrelsen for dolomitt er forholdsvis fin og fordelingen er jevn. Det er få linser og lag der dolomitt er konsentrert.

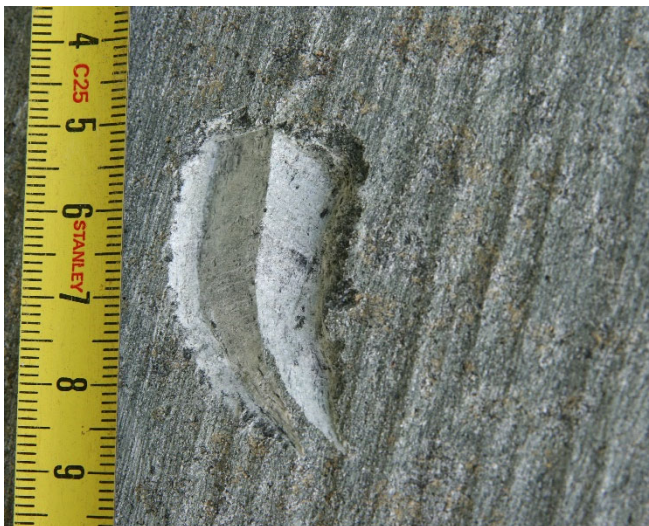
Figur 16b. Enkel test av huggekvaliteten. Testen viser at steinen ryr noe, men ikke fullt så mye som for kvalitet 3 (se figur 17b). Steinen er mer grovkornet enn kvalitet 1 og korn av amfibol rives ut av grunnmassen. Det samme skjer for større aggregater av dolomitt. Prøven inneholder 16% amfibol og 13% dolomitt.

Huggekvalitet 2 karakteriserer en kleberstein som ryr litt og er medium hard (Fig. 16). Kvaliteten er ikke helt optimal for dekorstein og skulpturer, men vil egne seg godt for kvadrer og relativt enkle profiler. Det kan være noe amfibol i steinen, men ikke like mye og ikke like grovkornet som for kvalitet 3. Kornstørrelsen av dolomittkorn er litt grovere enn for kvalitet 1 og kan være fordelt i klynger og aggregater, men fortsatt ikke så markant som kvalitet 3. Huggekvalitet 3 beskrives som generelt hard, samtidig som hardheten er ujevn hvilket gjør at bergarten ryr markant og harde mineralaggregater rives ut (Fig. 17).

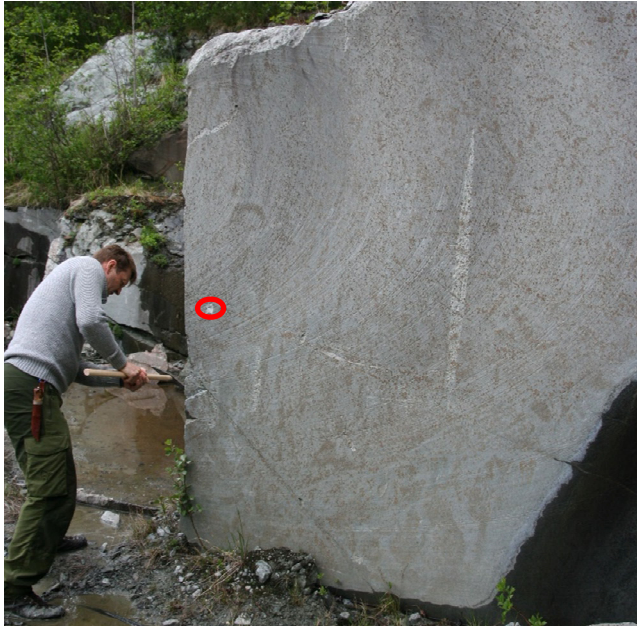
Figur 17a. Kvalitet vurdert i lokalitet 354 i den nordøstlige del av bruddet. Den røde sirkel markerer hvor testen er gjort. Prøven er tatt der personen higger. Bemerk mønsteret i de rustfargede flekker av dolomitt. Mineralene danner uregelmessige og til dels sammenhengende aggregater i form av lag og linsjer som vil gi uregelmessig hardhet. Bildet er tatt mot nord.

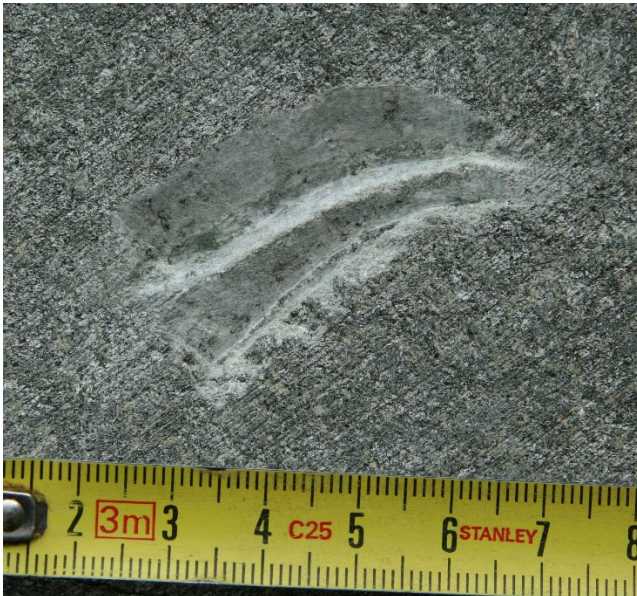
Figur 17b Enkel test av huggeskvaliteten. I dette punktet er kleberet kategorisert i kvalitet 3 ettersom hardheten varierer sterkt over en større flate, steinen ryr og er hard å arbeide med.

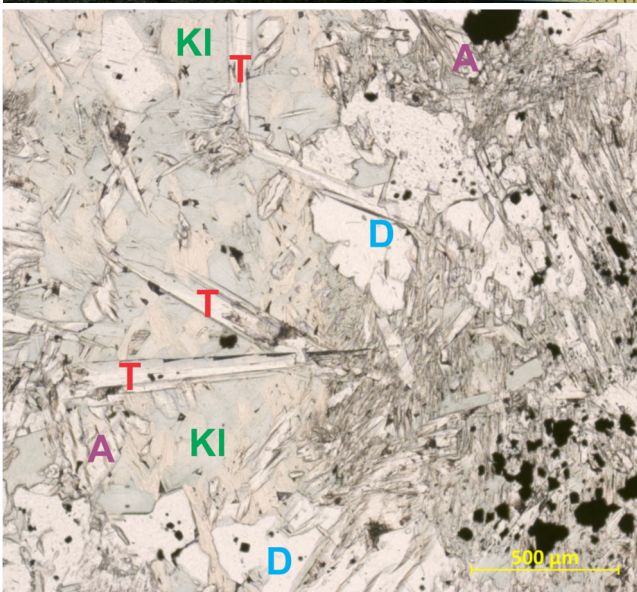
Figur 17c. Mikrofoto av prøve 354. De svarte korn er magnetitt. Forkortelser i øvrig er KI - Kloritt, T – Talk, D – dolomitt og A – amfibol. Analyse på XRD viser at det er ca 20% amfibol i prøven og over 20% dolomitt. (se tabell 1). Dolomitt er relativt hardere enn kloritt og talk, men ikke like hard som amfibol. Tilsammen bidrar det høye innholdet og den ujevne fordelingen til utfordringer med hugging.
