NGU Rapport 2010.051

PCB i maling og sandfang fra området  
Kirkebukten, Bergen

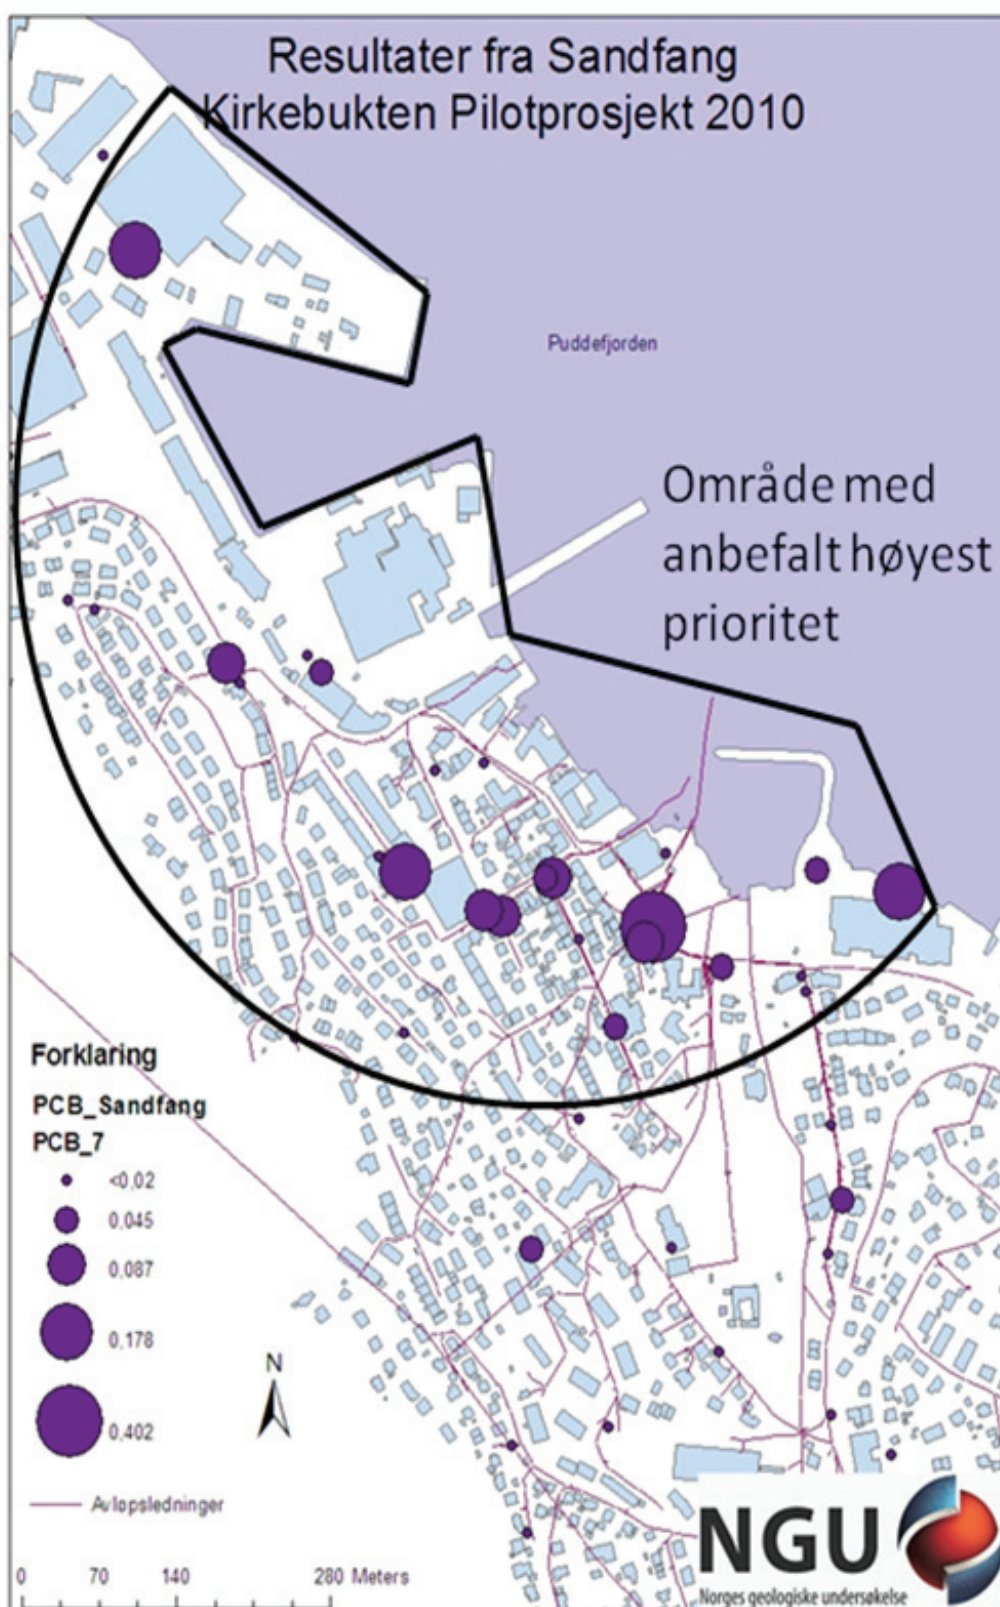
Figur 3: Område med anbefalt høyest prioritet.

Dersom det skal settes inn tiltak bør dette gjøres i sjønære områder som vist i kartene (se Figur 1 - 3) for å begrense eventuell spredning av PCB via overvannssystemet fra disse områdene. Det kan også være lurt å tenke på aktive strømmer i fjorden og hvordan disse kan eventuelt distribuere PCB kontaminasjon som resultat av overvannssystemet i området rundt Kirkebukten.

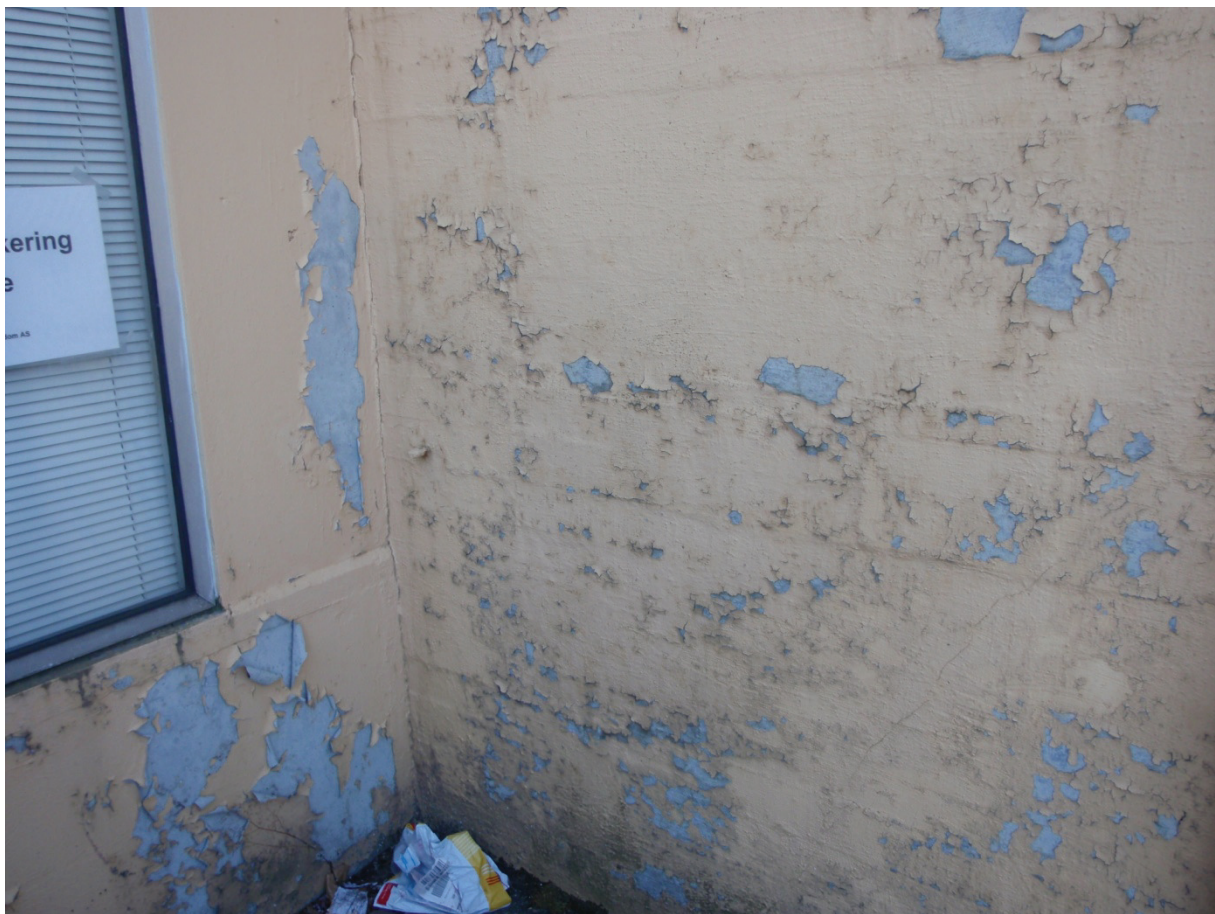
Figur 4: Flassende maling som inneholder PCB.

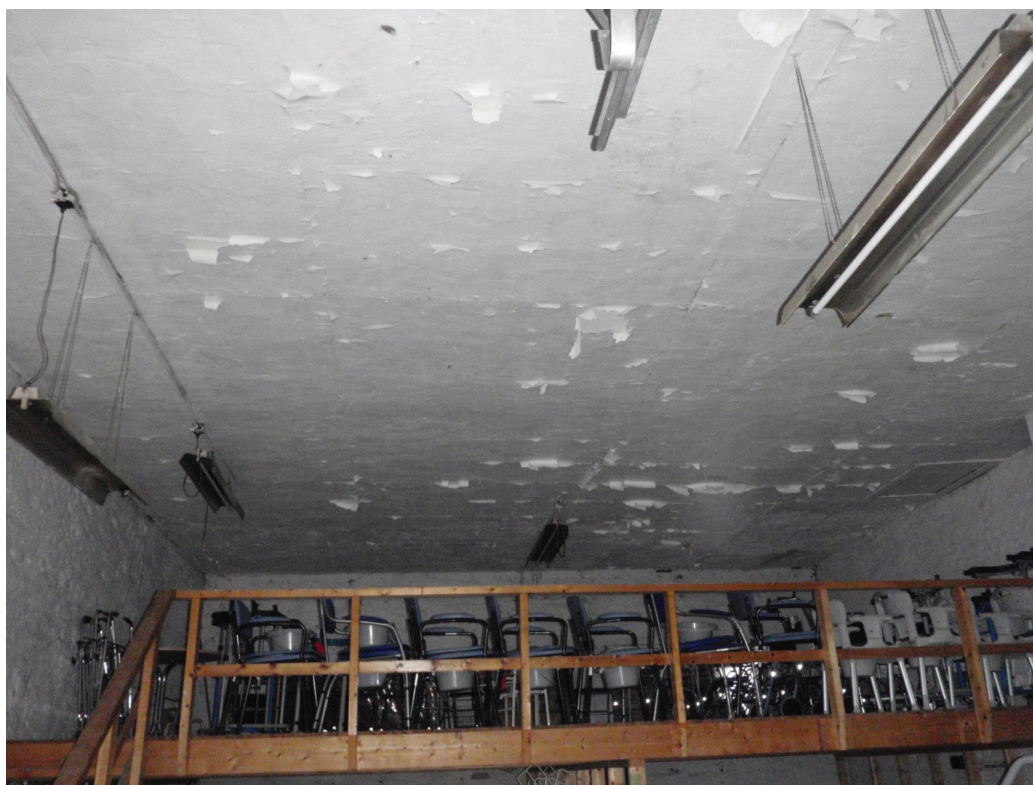
Det ser ut til at det er relativt god sammenheng mellom profilene fra dette spesifikke bygget (Figur 9 og 10). Prøven som ble tatt fra veggen inneholder relativt høyere konsentrasjoner av de lavklorerte PCB-kongenerne, mens prøven fra taket har relativt høyere verdier for de høyere klorerte PCB-kongenerne. Usikkerheten i tallverdiene, som resultat av konsentrasjoner som nærmer seg deteksjonsgrensen, kan være nok til at to profiler, slik som profilene for prøve 41 og 42, ligner hverandre.

Figur 10: Flassende maling (prøve 41 og 42).

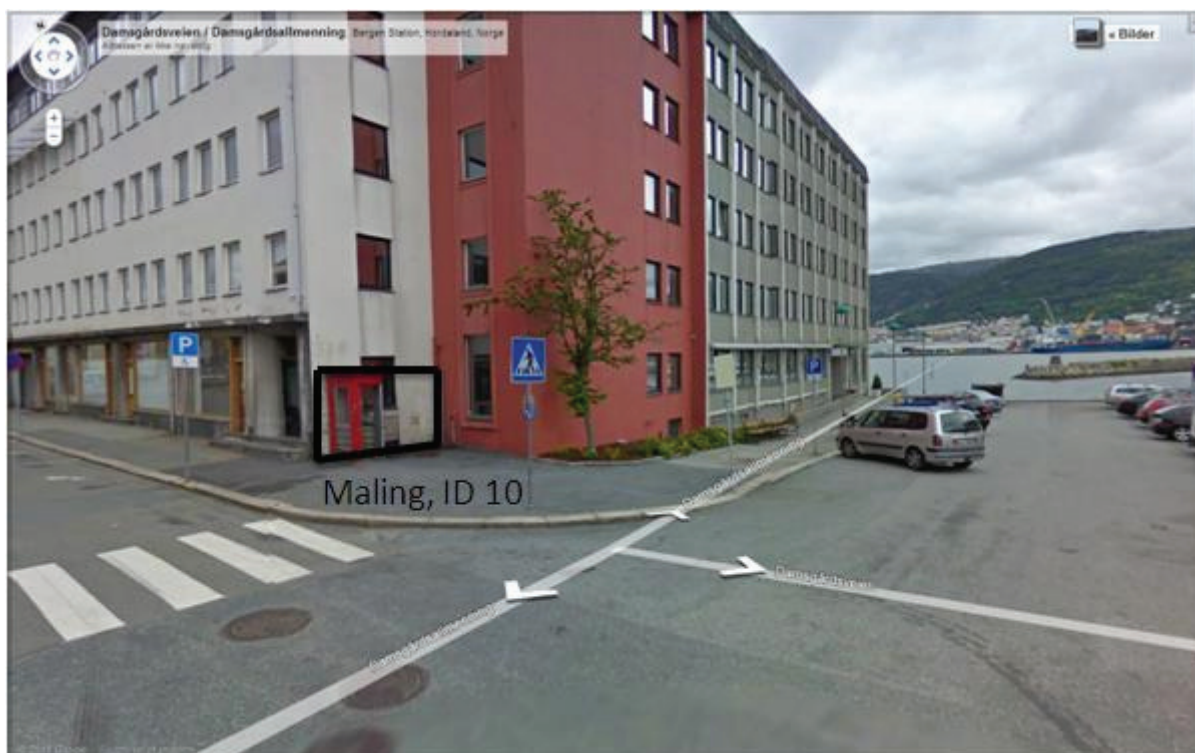
Figur 12: Gamle Laksevåg Rådhus.

Mens profilene er fra samme bygg, kommer de fra to forskjellige typer maling og har forskjellige konsentrasjoner. Figur 11 og Figur 12 nedenfor illustrerer at det kan være en utfordring å identifisere kilder over store områder fordi den samme bygningen kan ha en rekke forskjellige PCB kilder utover utendørs maling, for eksempel fugemasse og isolerglassvinduer uten at dette er sjekket i denne undersøkelsen. Prøve 27 er tatt nærmere sjøkanten til høyre for den røde malingen midt på Figur 12.

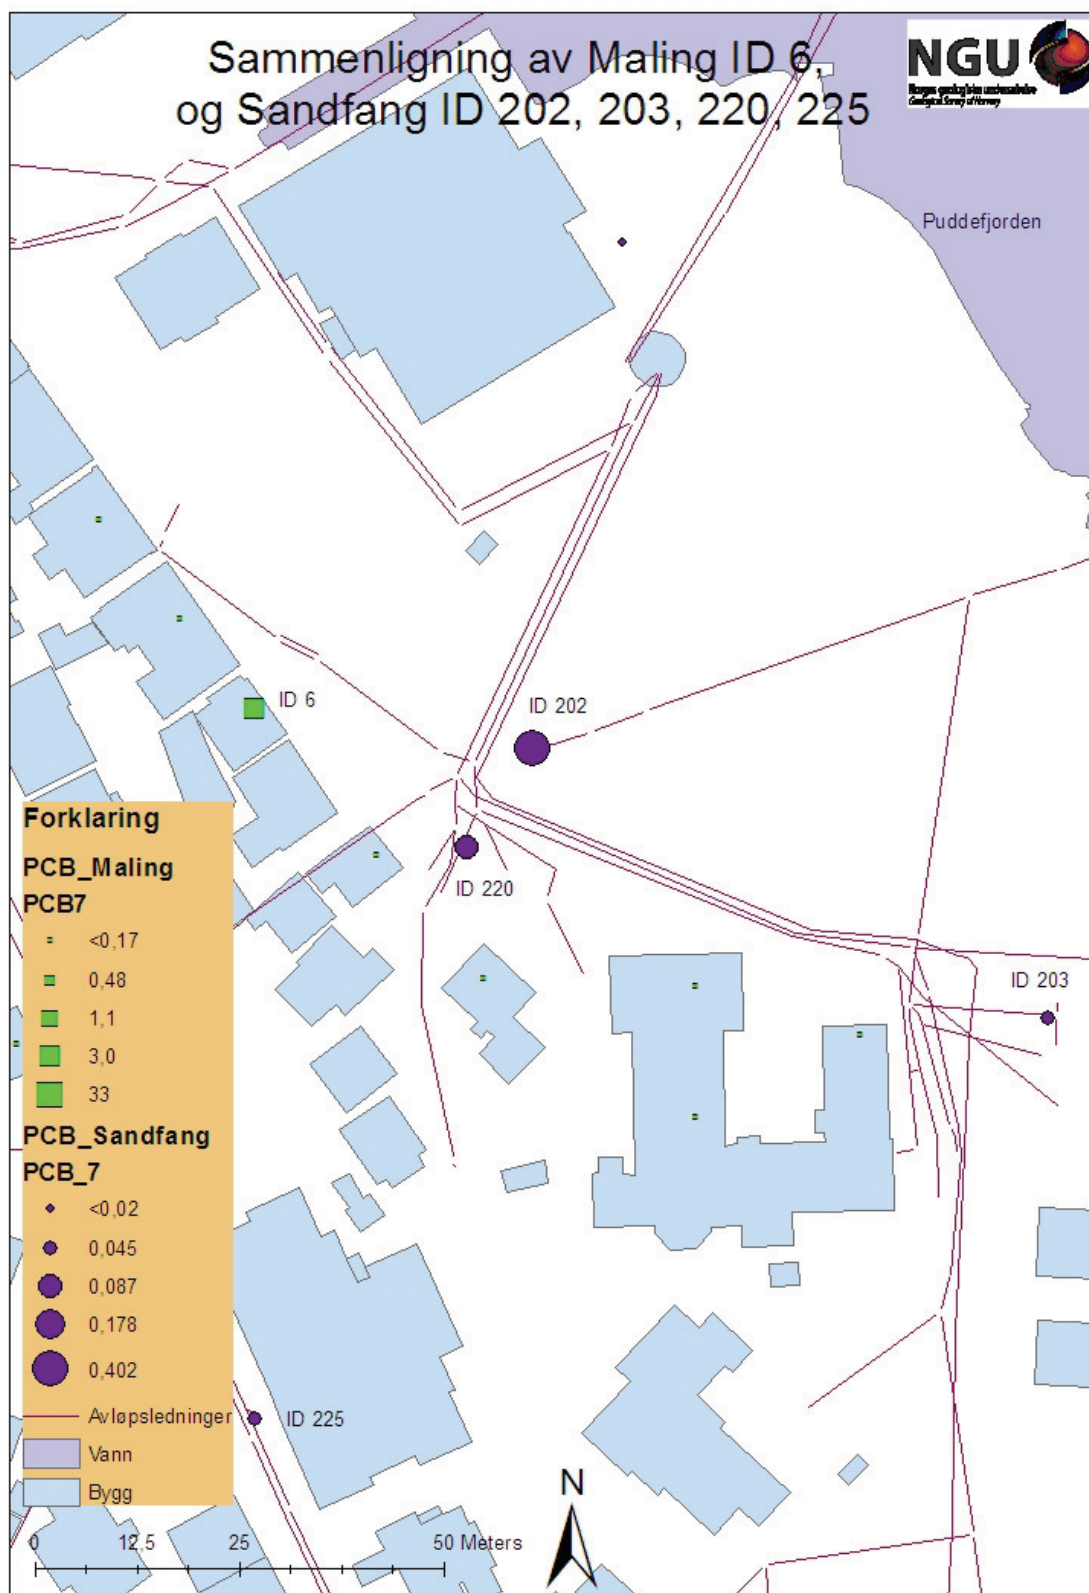
Figur 13: Kart over området rundt Laksevåg Kirke.

Figur 13 nedenfor viser at det kan være både sammenheng og variasjoner over selv små områder. Det er en ganske bratt bakke mellom prøve 225 og prøve 202 og en veldig rolig gradient mellom prøve 6 og prøve 220 så videre til prøve 203. Det er derfor viktig å sjekke avløpsnettet, om det er mulig at sedimenter fra høyere oppe i terrenget samles der terrenget flater ut i det industrielle området nær sjøkanten.

Det virker ikke som prøve 6 har noen stor innvirkning på innholdet i sandfangene i nærområdet. Det ser ut som prøve 203 har sine egne kilder som er mest sannsynlig oppover bakken forbi kirken. Figur 13 viser at avløpskanalen som ligger mellom sandfang 225 og sandfang 202 kan føre til PCB-spredning fra området rundt prøve 225 til prøve 202. Profilene for prøve 202 og prøve 225 viser at det også kan være en sammenheng her. Det ikke mulig å si ut ifra informasjon om prøvene om denne spredningen skjer via avløpskanalen eller på overflaten. PCB<sub>7</sub> konsentrasjonen i prøve 202 er betydelig større enn konsentrasjonen i prøve 225.

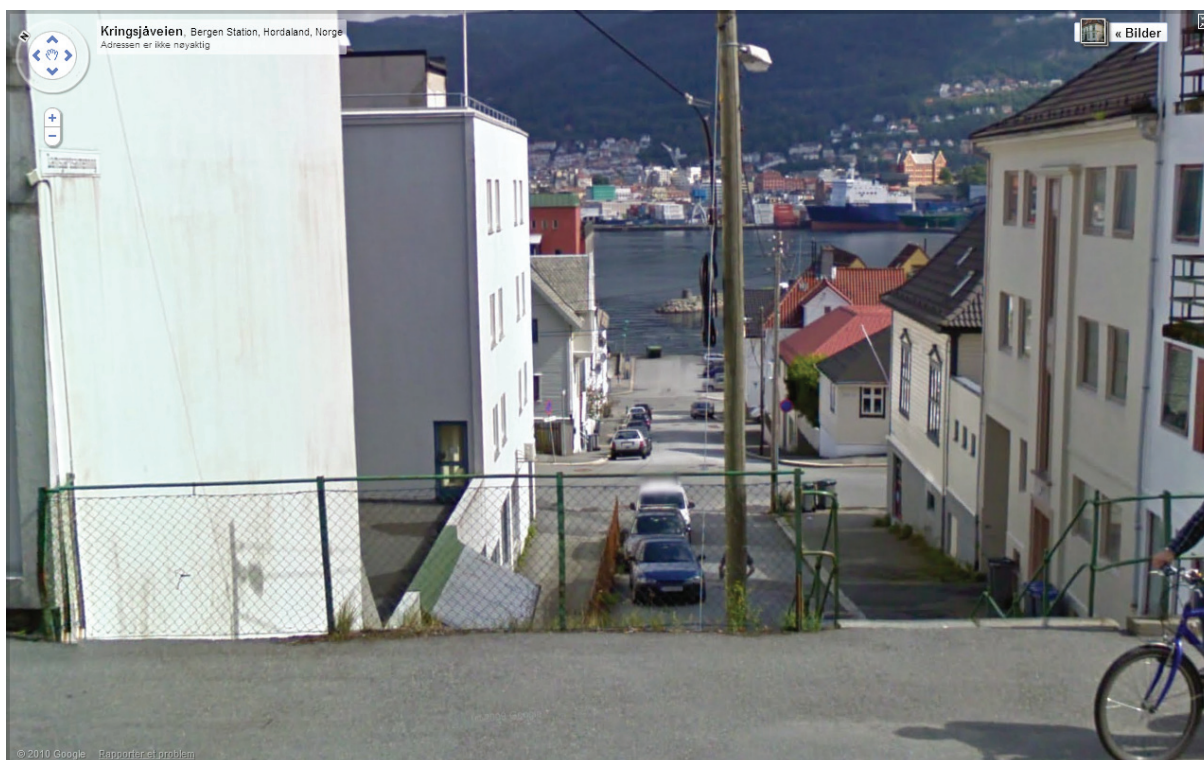
Området rundt Damsgård Almenning ser interessant ut. Bakken er ganske bratt (se Figur 20) og store mengder vann kan bli transportert nedover bakken og kanskje uhindret helt ned til fjorden. Figur 17 viser alle sandfangene i nærområdet. Prøve 223 skiller seg ut og ser ut til å komme fra en annen kilde.

Figur 20: Nedover mot sjøen langs Damgård's Almenning (Bilde tatt fra Google Maps Street View).

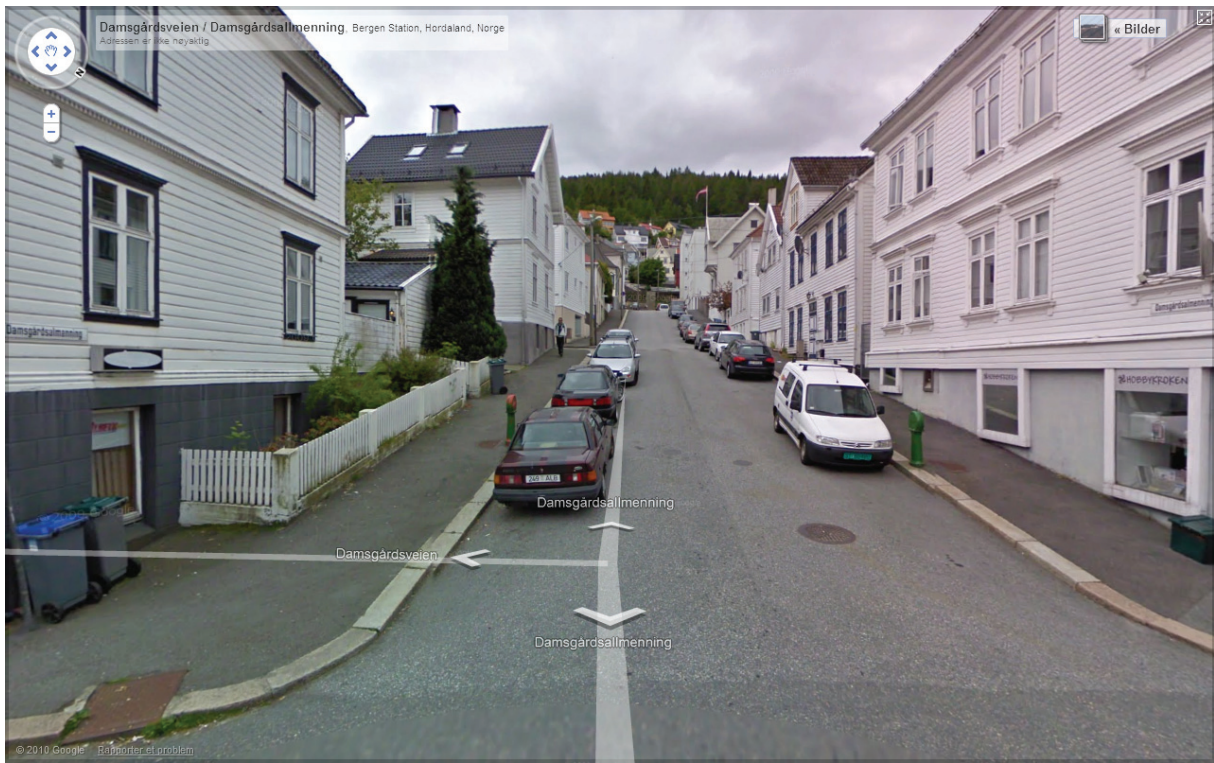
Figur 21 nedenfor viser hvor bratt bakken er og gir et innblikk i hvor vanskelig det kan være å hindre at vann på overflaten kan spre seg videre hvis, for eksempel, et sluk er dekket av is eller gjørme.

Figur 21: Oppover Damsgård Almenning (Bilde tatt fra Google Maps Street View).

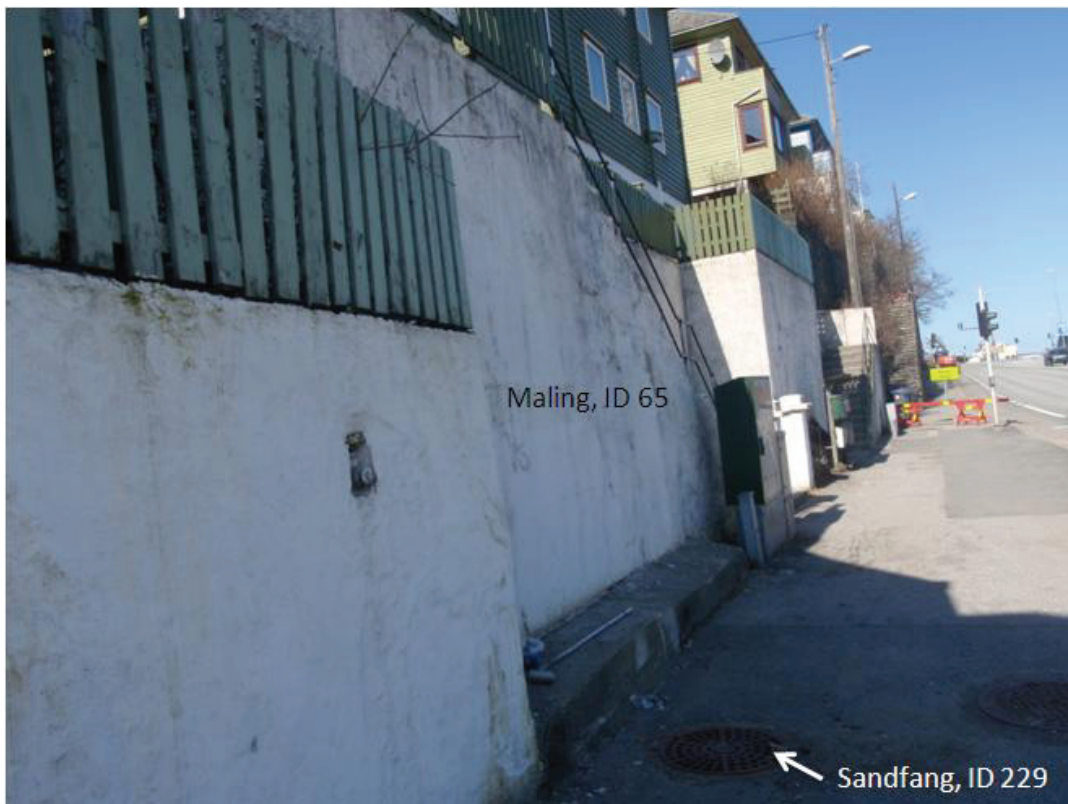
Det ser ut til at det er en god sammenheng mellom profilene til prøve 65 og prøve 229. Prøvene ble tatt ca. 2 meter fra hverandre som vises godt i Figur 24 nedenfor. Usikkerhet i prøve 229 på grunn av konsentrasjonen gjør det mulig at profilene egentlig kan være enda mer like hverandre.

Figur 24: Sammenheng mellom maling og sandfang (lyser tekst for "Sandfang, ID 229 over)
