NGU Rapport 2008.048

Befaring langs Varangerfjorden med vurdering
av evt. leirskredfare

Rapport nr.: 2008.048		ISSN 0800-3416	Gradering: Åpen
Tittel: Befaring langs Varangerfjorden med vurdering av evt. leirskredfare			
Forfatter: Raymond S. Eilertsen		Oppdragsgiver: NGU	
Fylke: Finnmark		Kommune: Vadsø/	
Kartblad (M=1:250.000) Finnmark		Kartbladnr. og -navn (M=1:50.000)	
Forekomstens navn og koordinater:		Sidetall: 19	Pris: kr 100,-
		Kartbilag: -	
Feltarbeid utført: Juni 2007	Rapportdato: 14.05.2008	Prosjektnr.: 300700	Ansvarlig: <i>Lars H. Bli-eva</i>
<p>Sammendrag: Denne rapporten inneholder resultatene fra befaringen av bygdene Komagvær, Skallelv, Krampen, Golnes, Saltjern, Kiby og Vestre Jakobselv langs nordsiden av Varangerfjorden som er undersøkt med tanke på leirskredfare. Rapporten gir en kortfattet karakteristikk av områdene med vekt på løsmassene og spor av utglidninger/skred. Målet med denne befaringen var å påvise og avgrense leirområder hvor eventuelle leirskred vil kunne true bebyggelse, veger og annen infrastruktur dersom det finnes kvikkleire i grunnen. Undersøkelsene er utført for å gi en vurdering av skredutsatt materiale og områder. Arbeidet som er rapportert

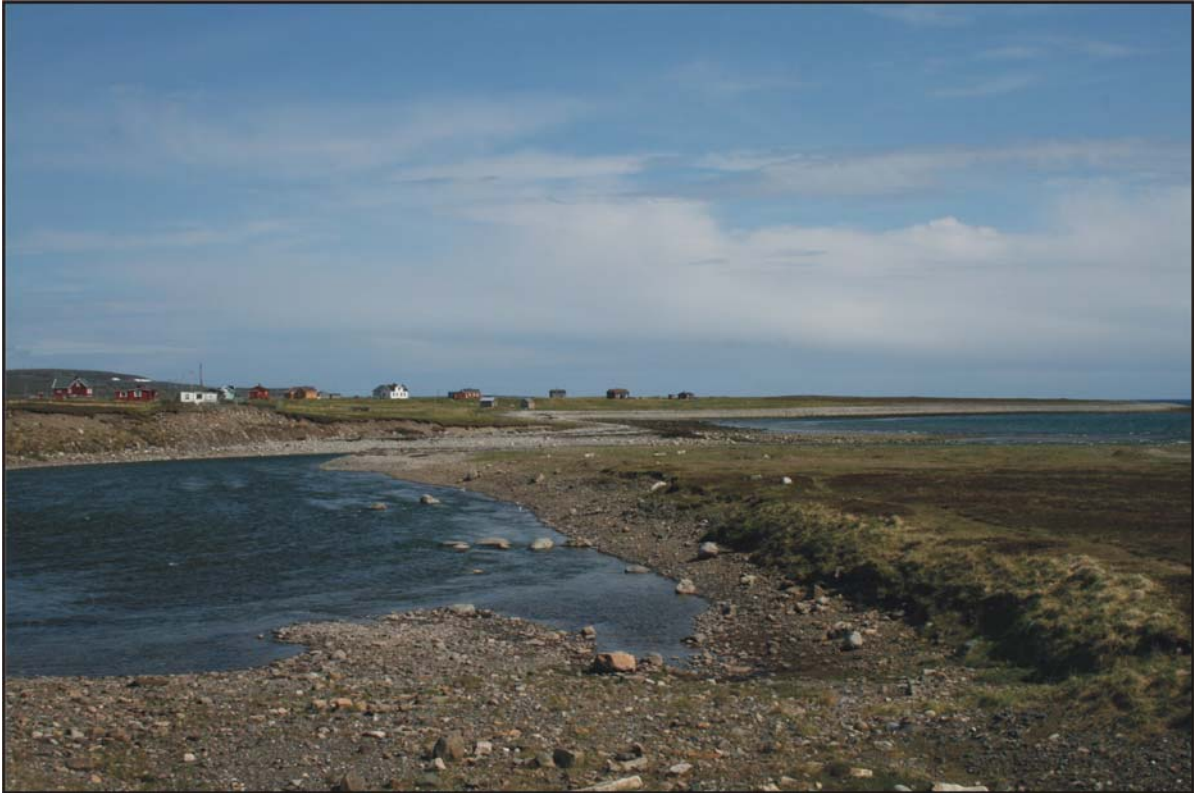
Det er få blottninger av løsmasser langs elvebredden/skrentene i de vestlige deler av elveløpet, en indikasjon på relativt lite lateral erosjon. Mest lateral erosjon skjer i nedre deler nært munningen av elva (Fig. 3).

Fig. 3. Elvemunningen av Komagelva. Merk grovkornet materiale i terrassesnittet og i forgrunnen.

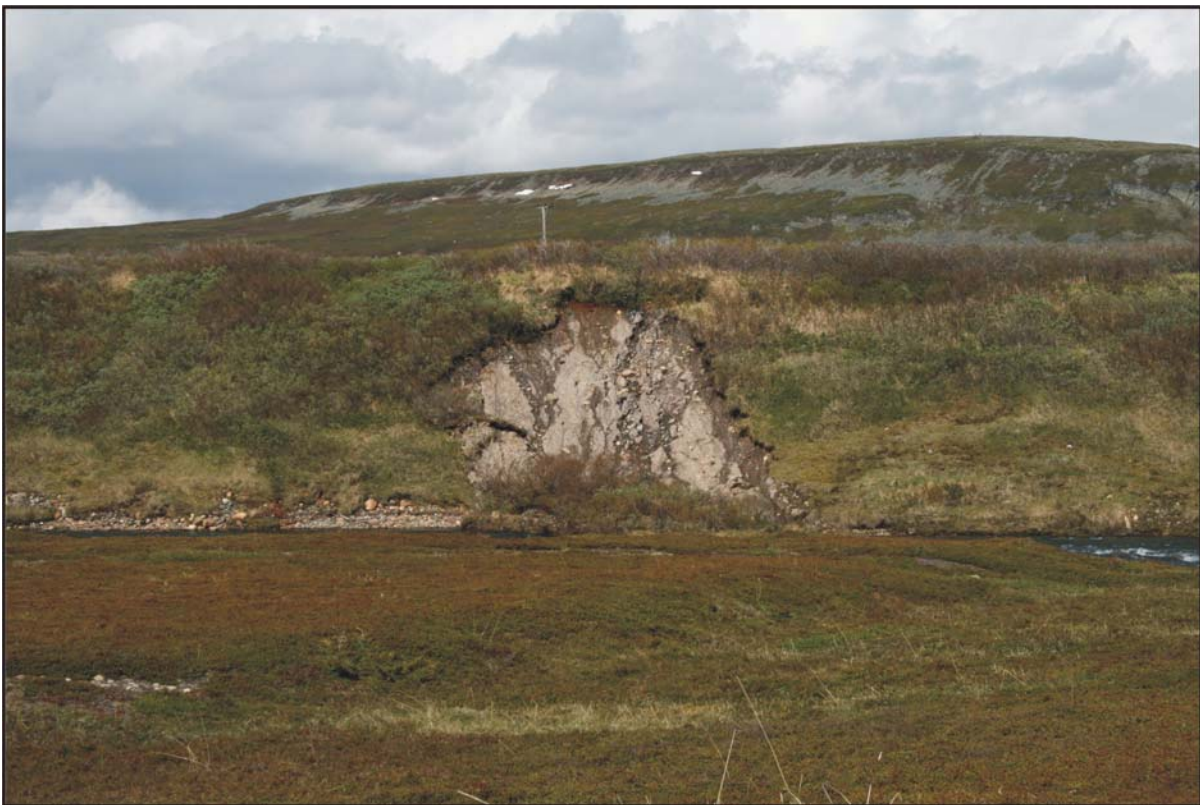
Spor av små utglidninger er funnet langs elvebredden ved brua nært munningen (Fig. 4). Disse kan karakteriseres som grunne.

Fig. 4. Grunn utglidning i elveskrent på oversiden av brua over Komagelva.

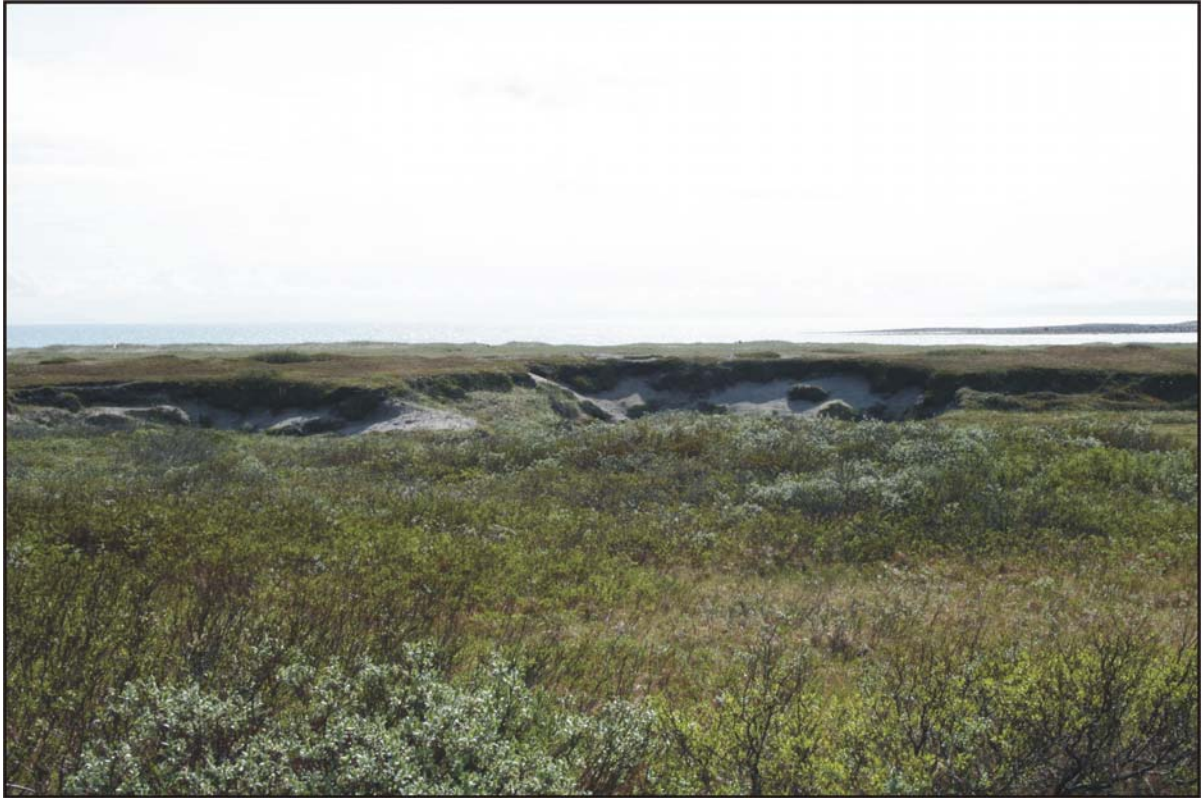
De nedre deler av Komagelvdalen er relativt flate og skråner jevnt fra 40-50 m over havet i vest, hvor store myrområder dominerer, ned mot havnivå i øst. På østsiden av veggen mot sjøen, samt de sørlige deler mot Kvalnes, ligger det en rekke deflasjonsgroper (Fig. 5 & 6). Markerte strandvoller bestående av omlagret breelvavsetninger og dannet under et i hovedsak fallende havnivå er også et markert morfologisk element i dalen, spesielt i nordlige og sørlige deler av det undersøkte området. Berggrunn er bare synlig langs abrasjonskanten i de sørvestlige deler av området. Det er ikke funnet finkornete avsetninger i overflaten.

Fig. 5. Deflasjonsgroper på østsiden av vegen ved Komagvær.

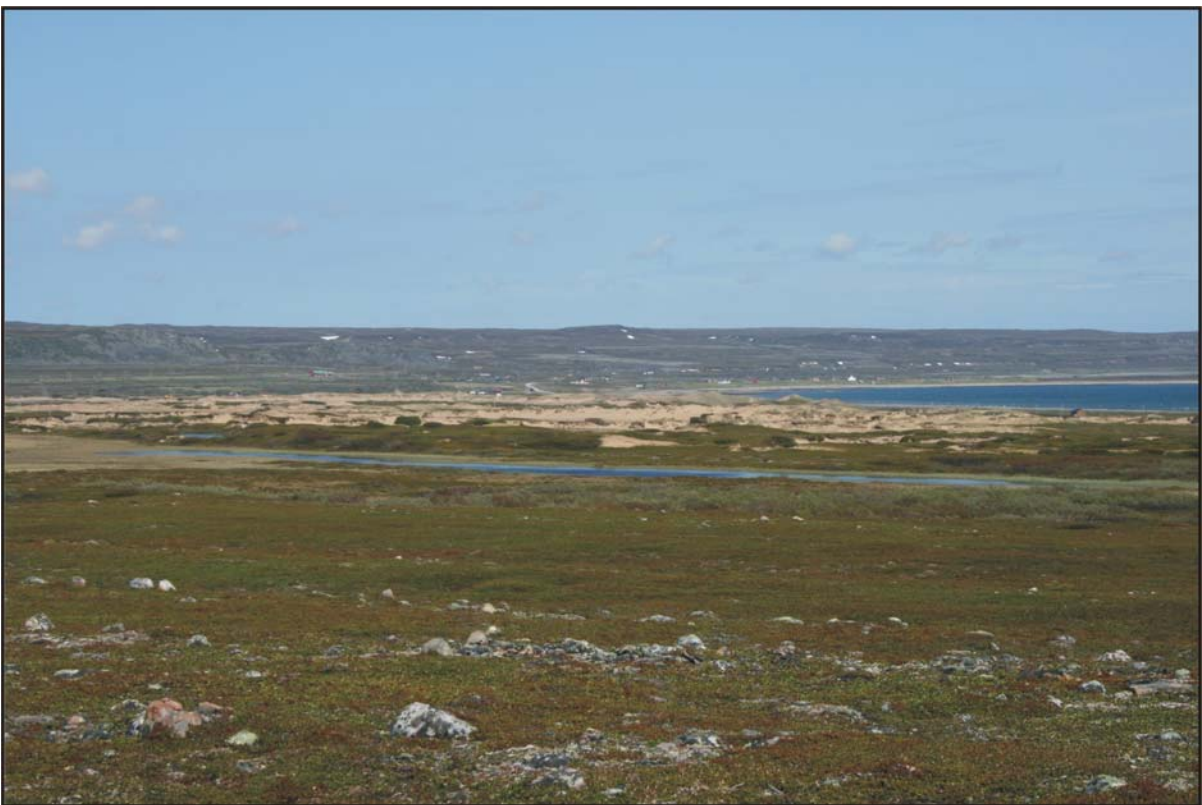
Fig. 6. Flygesandfelt og deflasjonsgroper sør for Komagelv. Merk det flate terrenget.

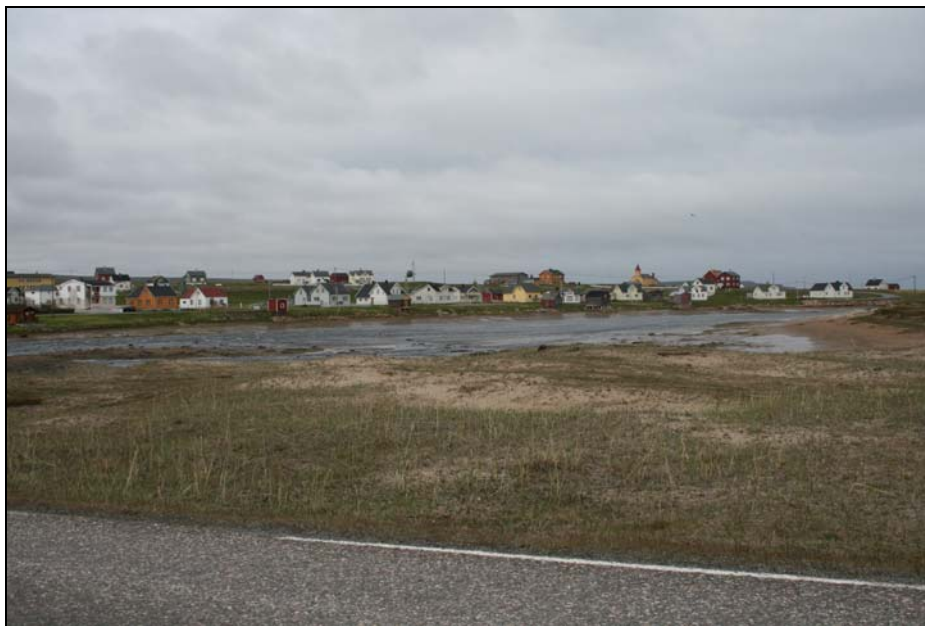
Fig. 7. Bebyggelse ved Skallelv. Merk lite lateral erosjon langs elveløpet.

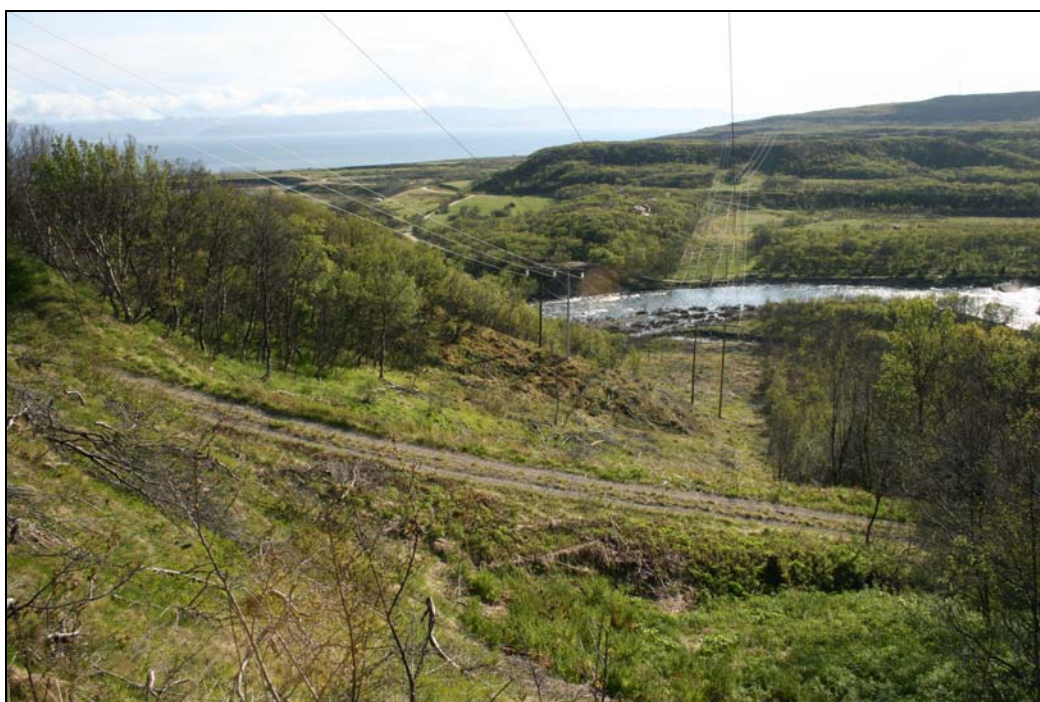
Fig. 8. Utsikt sørover fra markert breelvterrasse ca. 65 moh. Elven er Vestre Jakobselva.

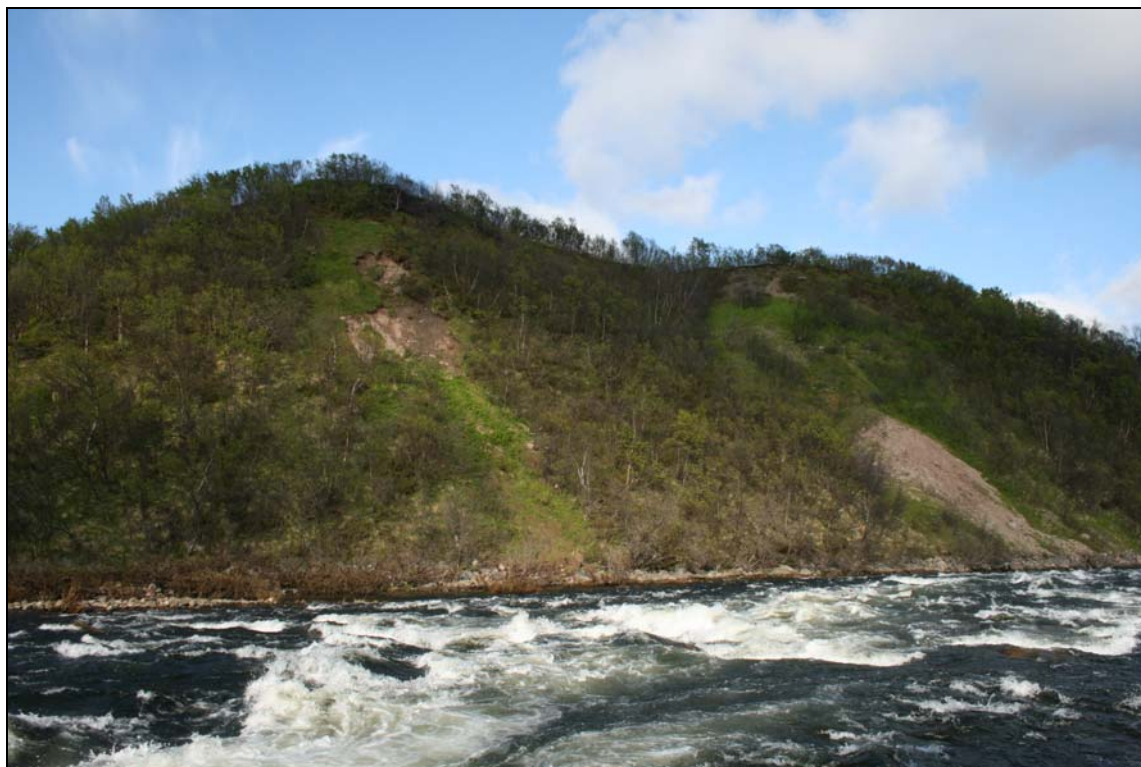
Spor av små utglidninger er funnet langs elvebredden av Vestre Jakobselv i bratt terrasseskråning (Fig. 9). Disse kan karakteriseres som grunne.

Relativt store mengder løsmasser, spor av utglidninger, og aktiv erosjon gjør at dette er et område som det bør utvises forsiktighet i, spesielt langs elveløpet. Finkornete avsetninger med tilhørende leirskred opptrer ofte i tilknytning til iskontaktavsetninger (Eilertsen et al., 2008), og videre grunnundersøkelser bør vurderes før inngrep gjøres.

Fig. 9. Grunne utglidninger i iskontaktmateriale ved Vestre Jakobselv. Merk lite lateral erosjon langs elvebredden og grovt materiale i elveløpet.
