NGU Rapport 2006.095

Potensielt skredfarlige områder i
Bergen kommune.
Delrapport 2

Rapport nr.: 2006.095		Gradering: Åpen	
Tittel: Potensielt skredfarlige områder i Bergen kommune. Delrapport 2			
Forfatter: Kari Sletten, Knut Stalsberg, Bjørn Bergstrøm, Bjørn A. Follestad, Harald Sveian, Marc H. Derron		Oppdragsgiver: Bergen kommune, NGU	
Fylke: Hordaland		Kommune: Bergen	
Kartblad (M=1:250.000) Bergen		Kartbladnr. og -navn (M=1:50.000) 1115 I Bergen, 1215 IV Samnanger, 1116 II Sæbø	
Forekomstens navn og koordinater:		Sidetall: 137	Pris: kr 1230,-
Feltarbeid utført: 1. april -21. oktober 2006		Rapportdato: 22.12.06	Prosjektnr.: 3139.00
		Ansvarlig:

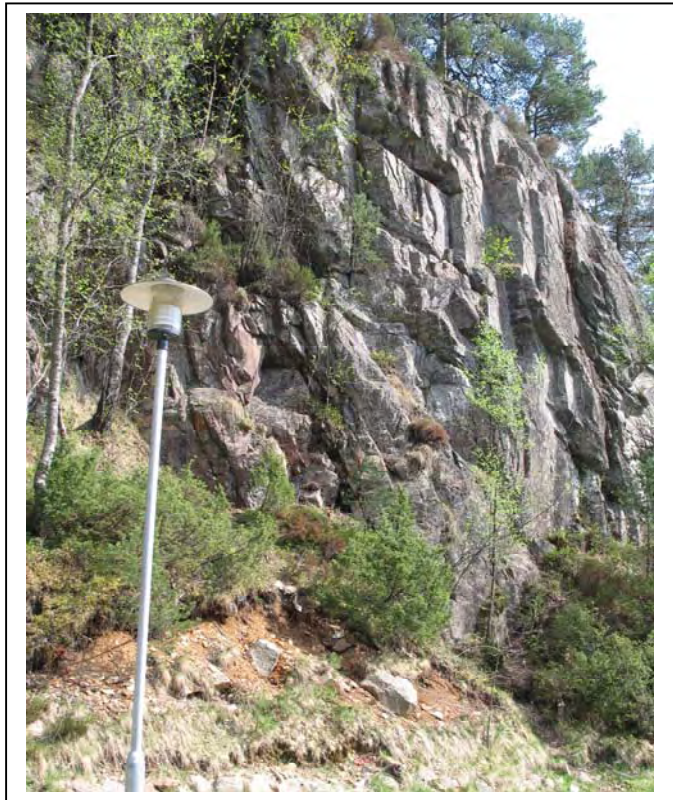
Foto: Nær vertikal, omtrent 10 m høy fjellvegg bak Gullstølsbotn 105-125. Markant gneisgranittisk benkning med vertikale sprekker sees i fjellveggen. Morene og forvitret materiale ved foten av fjellveggen.

Konklusjon: Bør vurderes i forhold til steinsprang.

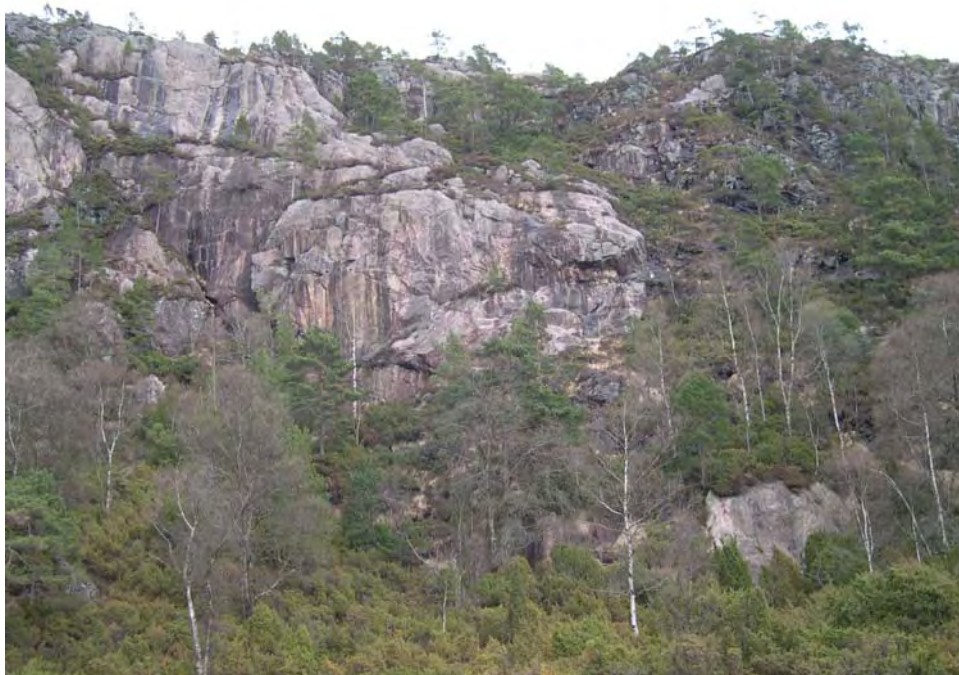
Beskrivelse: Området begrenses i øst av en høy og bratt fjellskrent (se foto). Det ligger også flere 10-20 m høye skrenter innenfor området. Fjellet har en varierende oppsprekking og er lite forvitret. Det er observert lite nedfallsblokk. Den sørlige halvdel har svært lite løsmasser, kun noe torv over berggrunnen. Den nordlige halvdel har litt morenemateriale, overveiende tynt dekke, men lokalt opp til 2-3 m tykkelse.

Foto: Det planlagte utbyggingsområdets østgrense går langs foten av en bratt fjellvegg med noe variabel oppsprekning. På bildet er det mest oppsprukket til høyre.

Konklusjon: Ved utbygging mot fjellskrenter bør faren for, og utløpsrekkevidde for steinsprang vurderes.

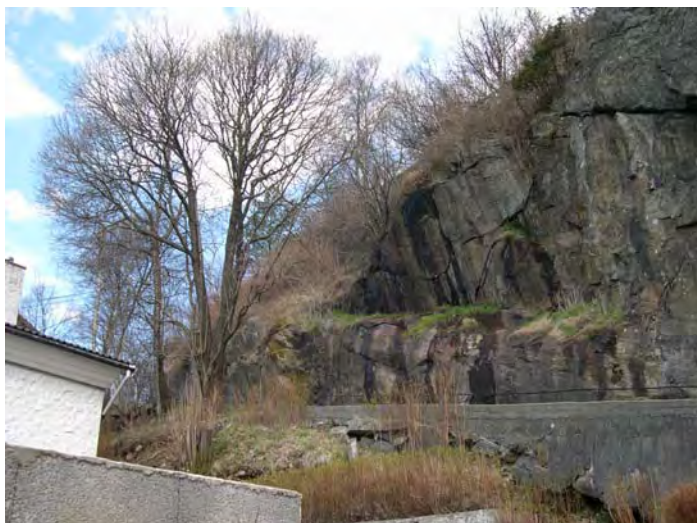
Beskrivelse: 7-8 m høy bergvegg med svakt overheng i et mindre parti rett ovenfor huset. Der sees sprekker som er noen cm brede og to mulige løse blokker (ca. 2x2 m, se foto). Andre sprekker og en mindre blokk som synes å være løs kan sees ca. 5 m lenger sør.

Foto: Bergvegg med sprekker og svakt overheng ovenfor Straumevegen 199.

Konklusjon: Faren for steinsprang bør vurderes, særlig mot veien.

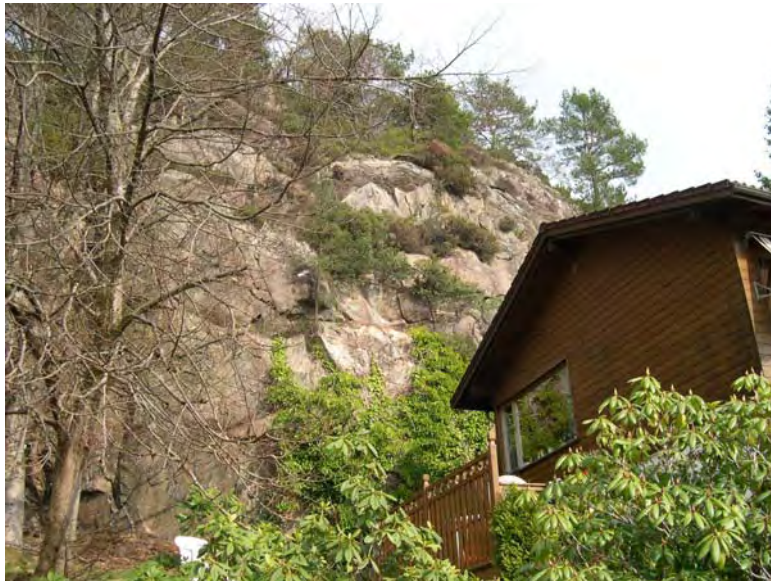
Beskrivelse: 10-15 m høy bergskrent går tett ved husrekken, med en god del sprekker og løs stein og blokk særlig ved nr. 3, og den nordlige del. Iflg. huseier faller det ned mindre stein fra bergveggen. Nordover langs nr. 5 er det en del blokker som har falt ned, men her er det større avstand til huset. I bergveggen mellom nr. 3 og nr. 5 er det en stor, mulig løs blokk som ikke truer husene direkte, men utearealet mellom dem.

Foto: Spelhaugen 3, nordre hushjørne, med bergskrent som inneholder en del sprekker og hvor det har falt ned en del mindre stein bak huset.

Konklusjon: Faren for steinsprang bør vurderes.

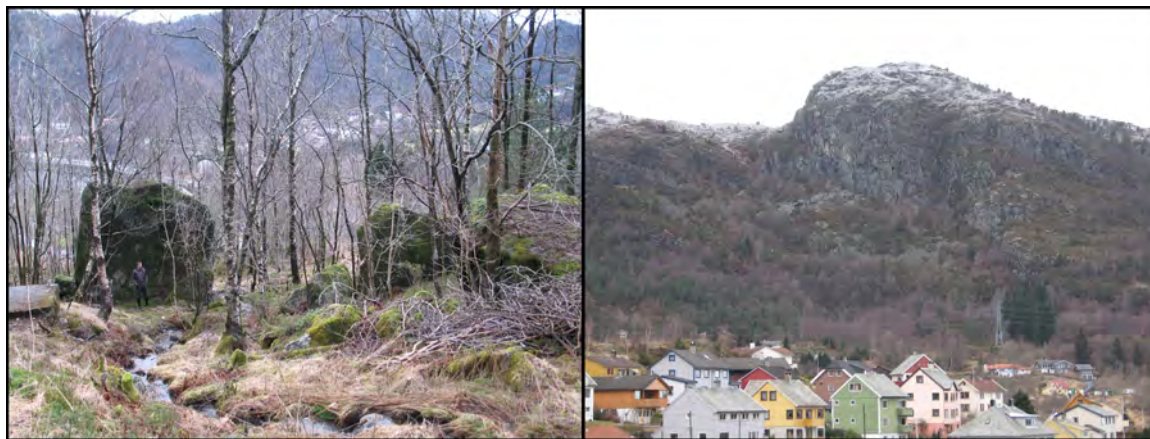
Foto: Store skredblokker ovenfor Banuren 55 (venstre), og oversikt mot Ørnafjellet (høyre).

Konklusjon: Faren for steinsprang fra stor høyde bør vurderes under Ørnafjellet og Storhaugen før utbygging mellom Banuren nr. 38-62. Faren for jordskred bør avklares ovenfor Gravdalsveien 128-132, og i lien ovenfor (vest for) søndre del av feltet (Banuren). Steinsprang fra lavere skrent bør vurderes helt syd i planområdet, nær oppkjørselen til Banuren.

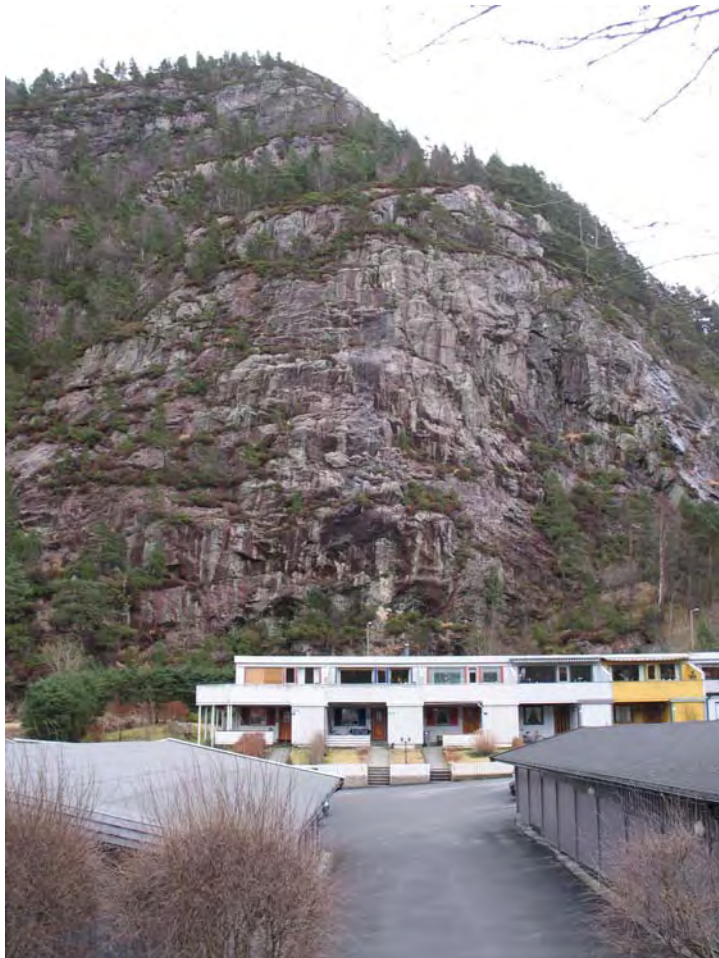
Foto: Ved Nipedalen 235, bratt fjellvegg.

Konklusjon: Faren for steinsprang bør vurderes.

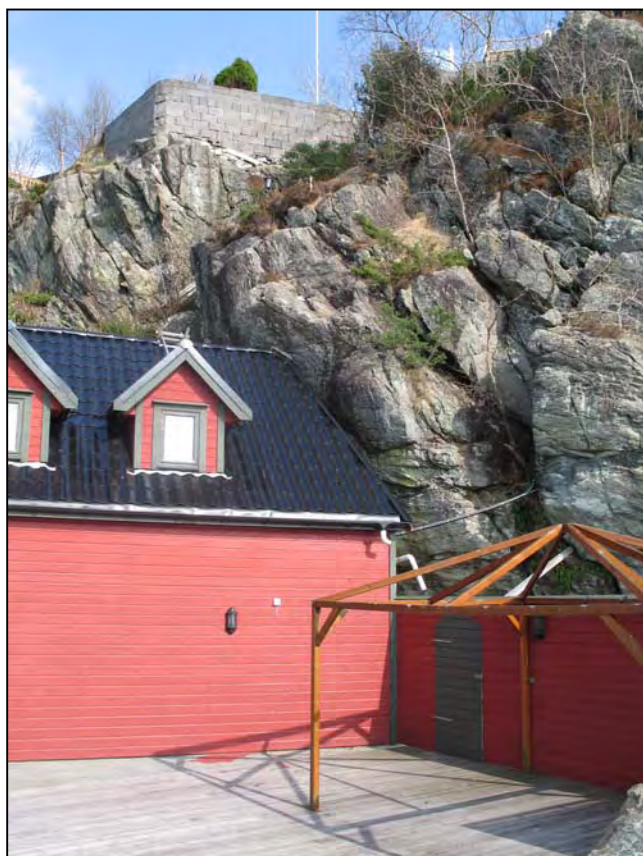
Foto: Oppsprukket fjellframspring bak naust/fritidsbolig ved Kvituren 138.

Konklusjon: Faren for steinsprang bør vurderes.

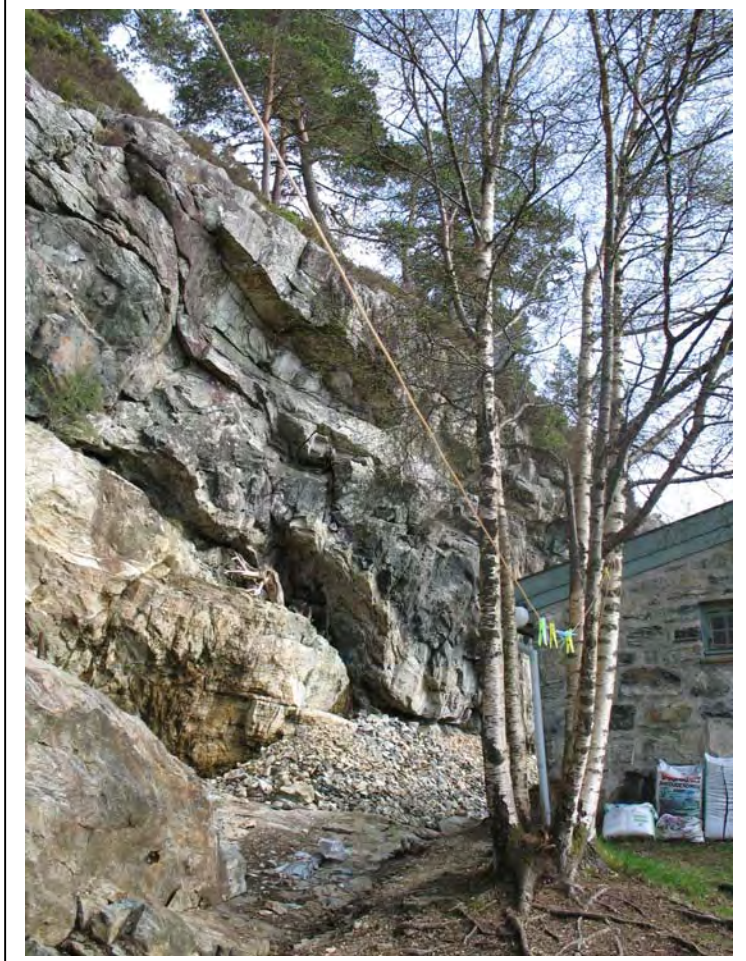
Foto: Oppsprukket fjellframspring bak Kvituren 63.

Konklusjon: Faren for steinsprang bør vurderes.

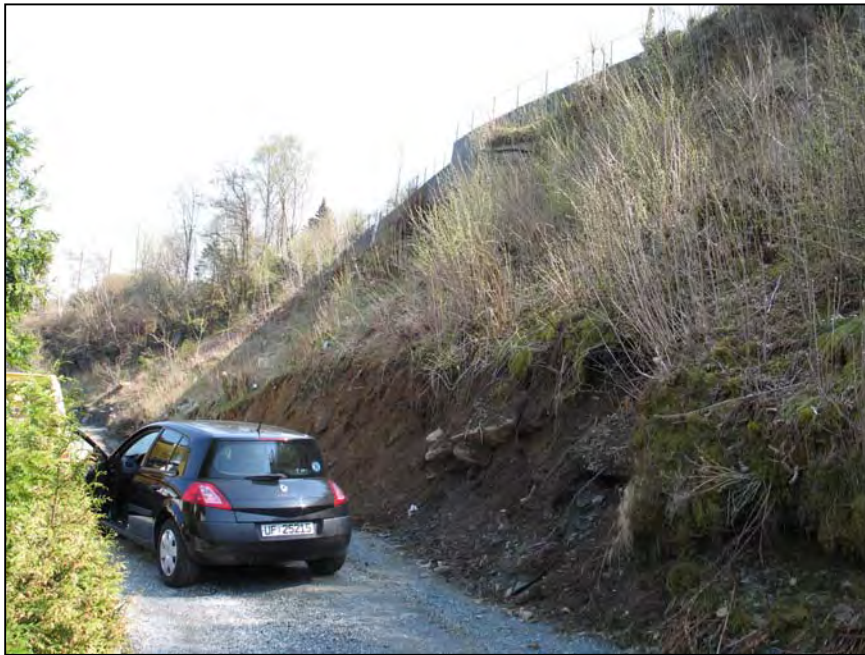
Foto: Skråning med løsmasser ved vei og hus (Ekerdalen 94).

Konklusjon: Stabiliteten av skråningen bør vurderes.

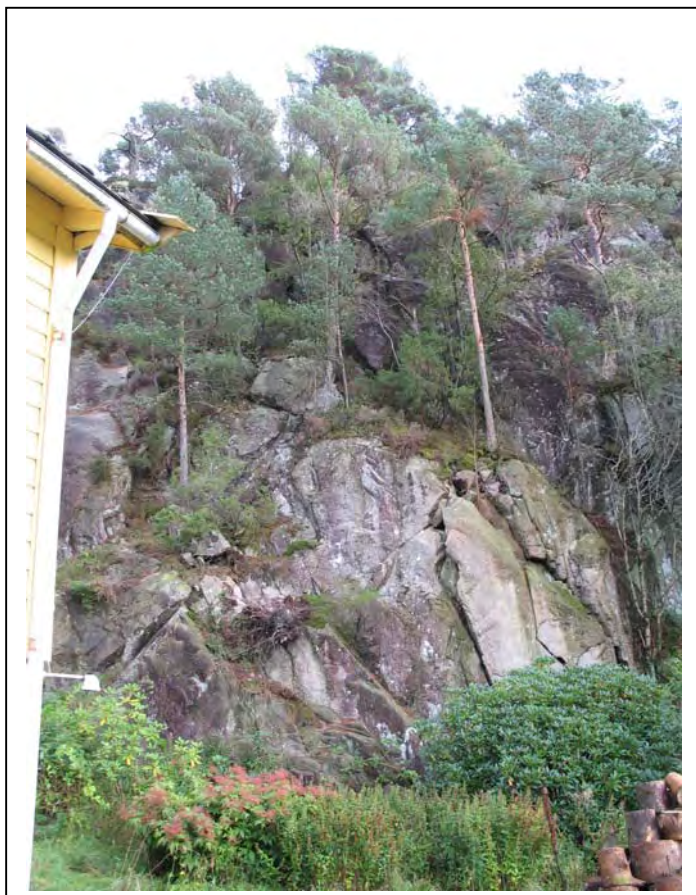
Foto: Fanafjellsvegen 364 ligger ca. 10 m fra en sterkt oppsprukket granittisk bergart med avskallingstrukturer. Flere blokker med frisk karakter sees ved fjellveggenes fot.

Konklusjon: Bør vurderes med tanke på steinsprang.

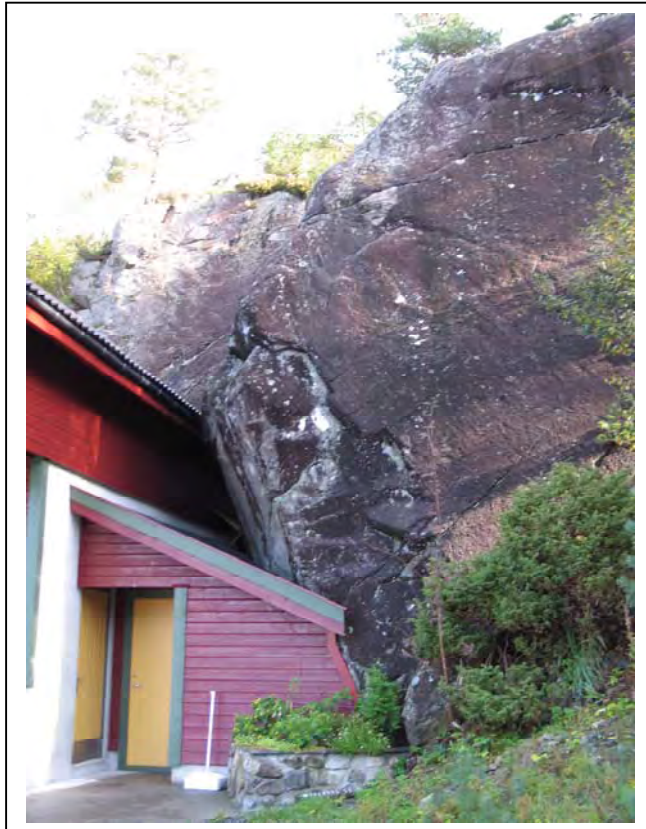
Foto: Naustenes plassering inn mot steile fjellskråninger. Noe oppsprukket fjell sees i de øvre partier.

Konklusjon: Bør vurderes med tanke på steinsprang.

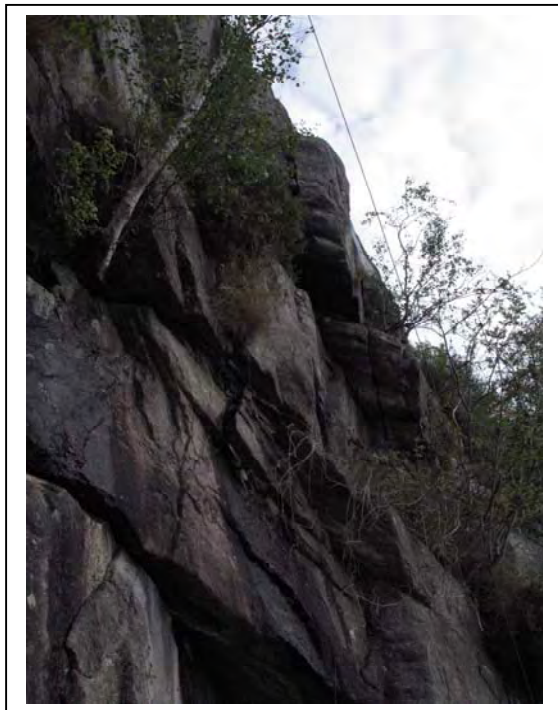
Foto: Vertikale sprekker i fjellvegg ved Korsnesvegen 23, 5-7 m oppe i veggen.

Konklusjon: Bør vurderes i forhold til steinsprang.

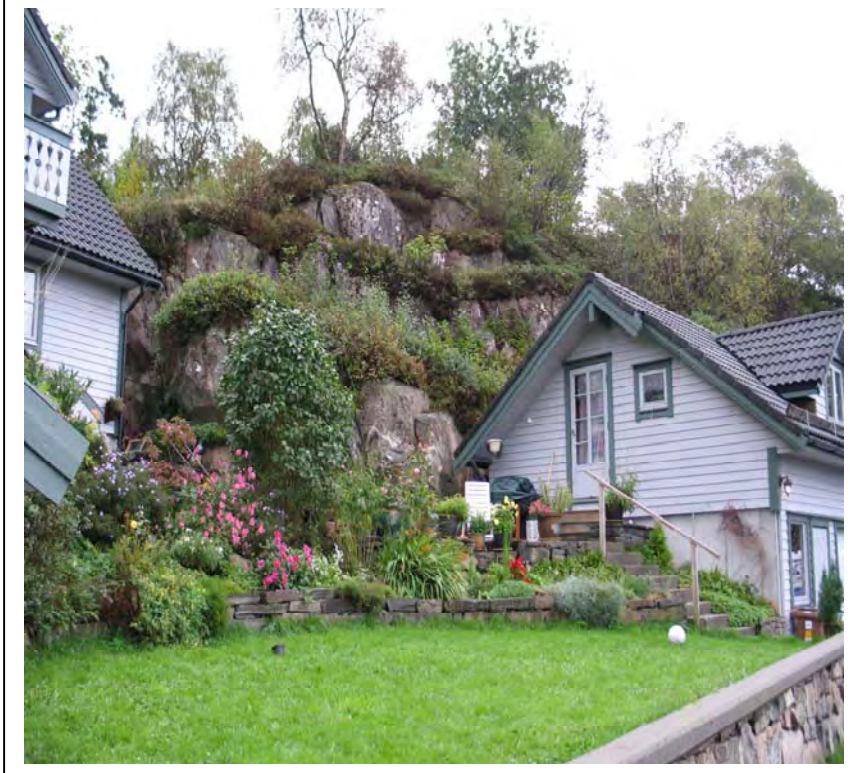
Foto: Buskavegen 40 er anlagt helt inn til fjellveggen. Noe løst fjell sees.

Konklusjon: Bør vurderes i forhold til steinsprang.

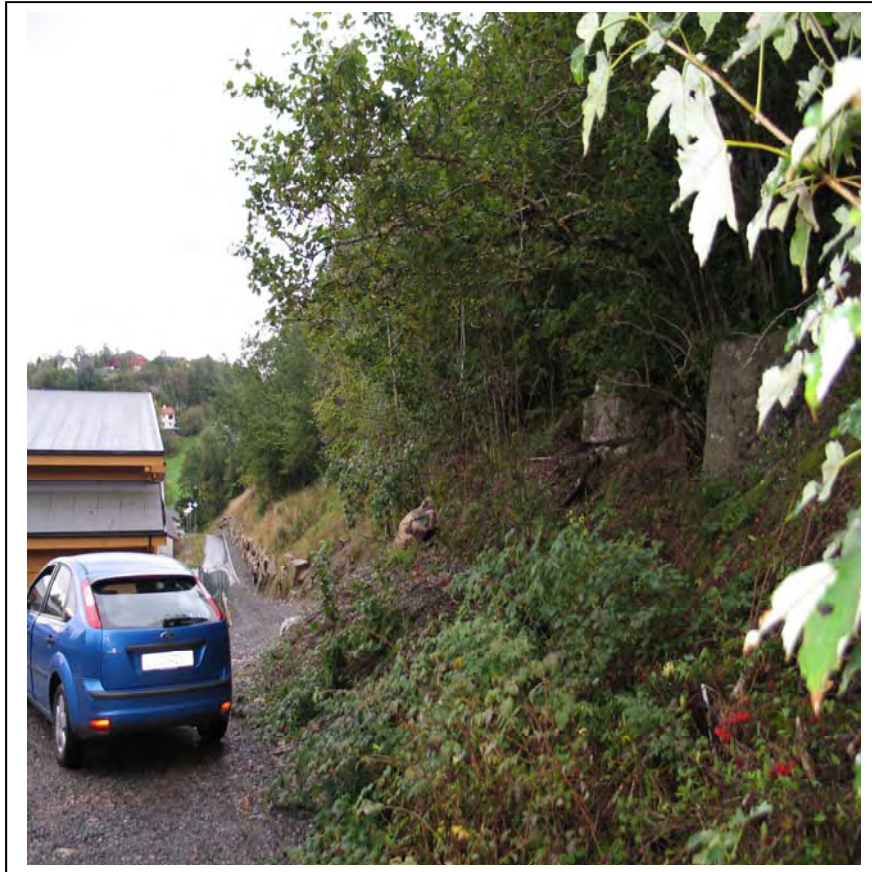
Beskrivelse: Krokeide skole er bygget i en trang nord-syd - gående sprekkedal. Dette har mot vest gitt en forholdsvis bratt dalside hvor steinsprangblokker sees. Ned mot skolen ligger det ved avkjørselen fra Krokeidevegen flere store blokker (flere m³) avsatt ved steinsprang. Ny veg opp til nordsiden av skolen er anlagt inn i skredavsetninger fra den vestre fjellsiden.

Foto: Skredavsetninger sees i hele veiskjæringen vest for Krokeide skole.

Konklusjon: Bør vurderes i forhold til steinsprang og jordskred.

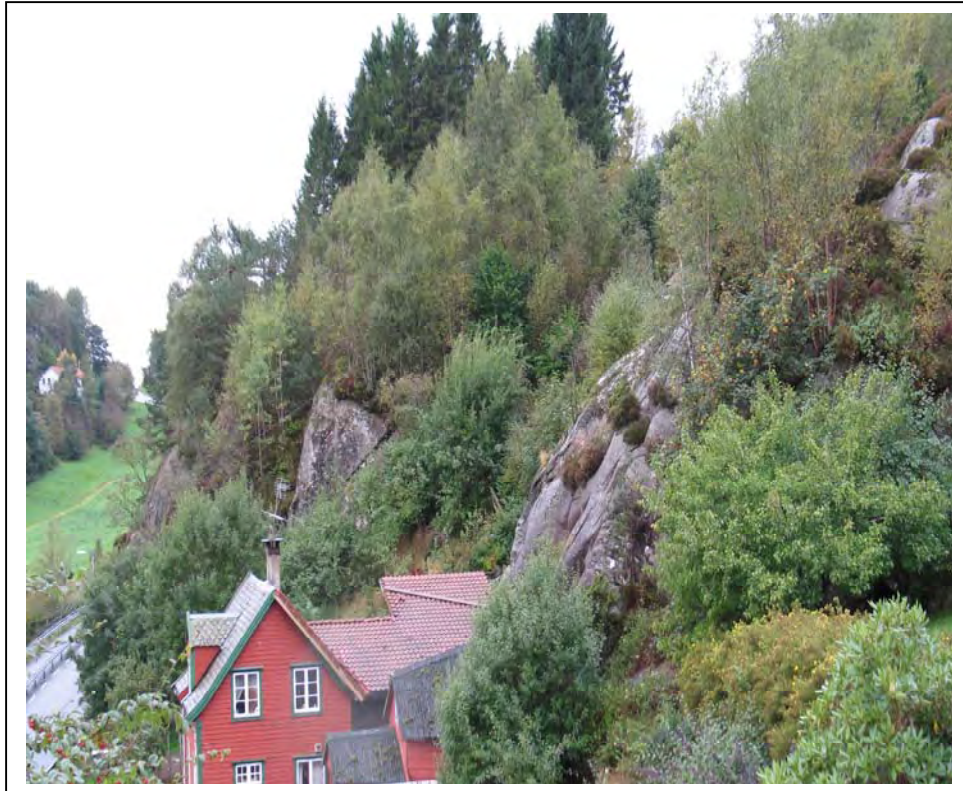
Foto: Krokeidevegen 565 er lagt helt inn til fjellsiden vest for Krokeidevegen. I søkket bak huset er det noe løsmasser.

Konklusjon: Bør vurderes i forhold til steinsprang og jordskred.

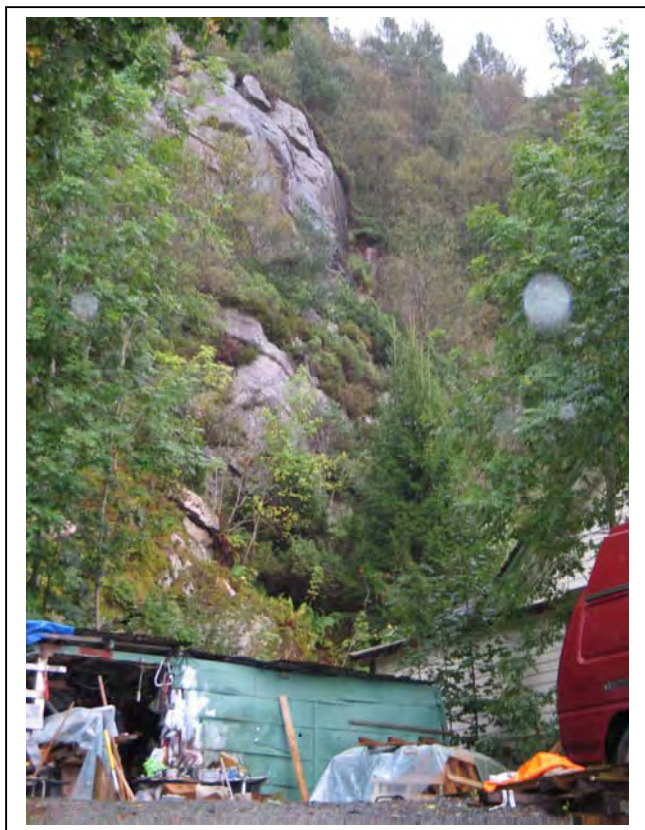
Foto: Flere løse blokker bak hus Krokeidevegen 426.

Konklusjon: Bør vurderes i forhold til steinsprang og stabilitet for løsmasser.

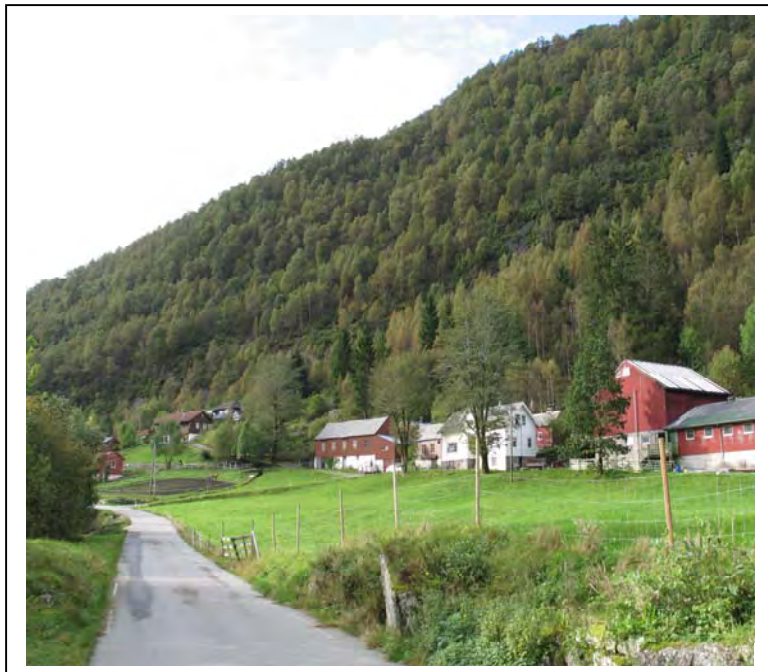
Foto: Vegetasjonskledd skråning med slettfjellpartier bak garden Haugsdal (hus 646).

Konklusjon: Dalside bør vurderes med tanke på steinsprang og stabilitet for organiske avsetninger som nå dannes.

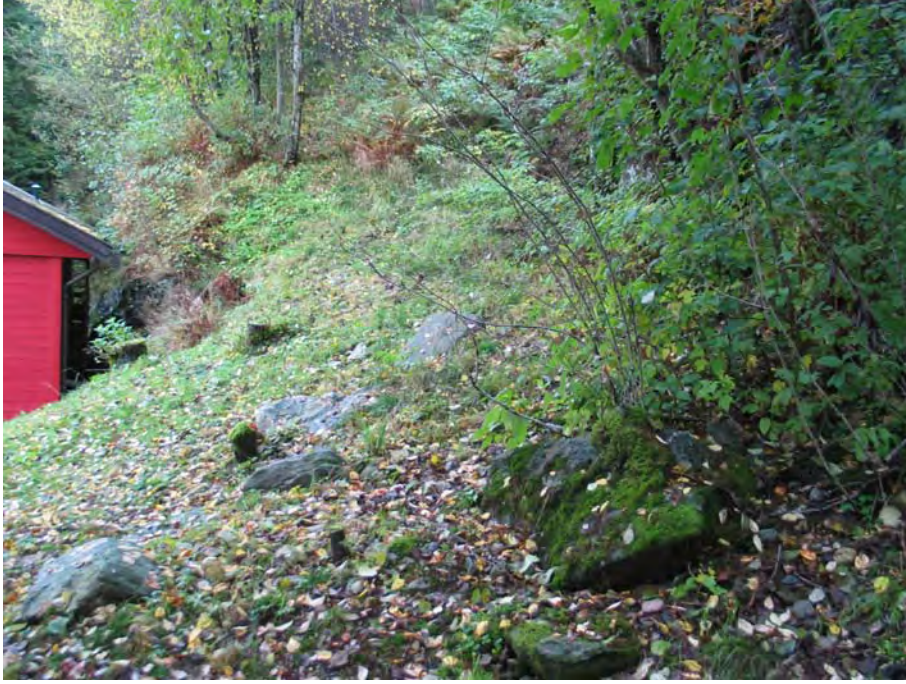
Foto: Totlandsveien 406, 408, 410. Noe blokk under brattskrent bak husene

Konklusjon: Faren for steinsprang bør vurderes.

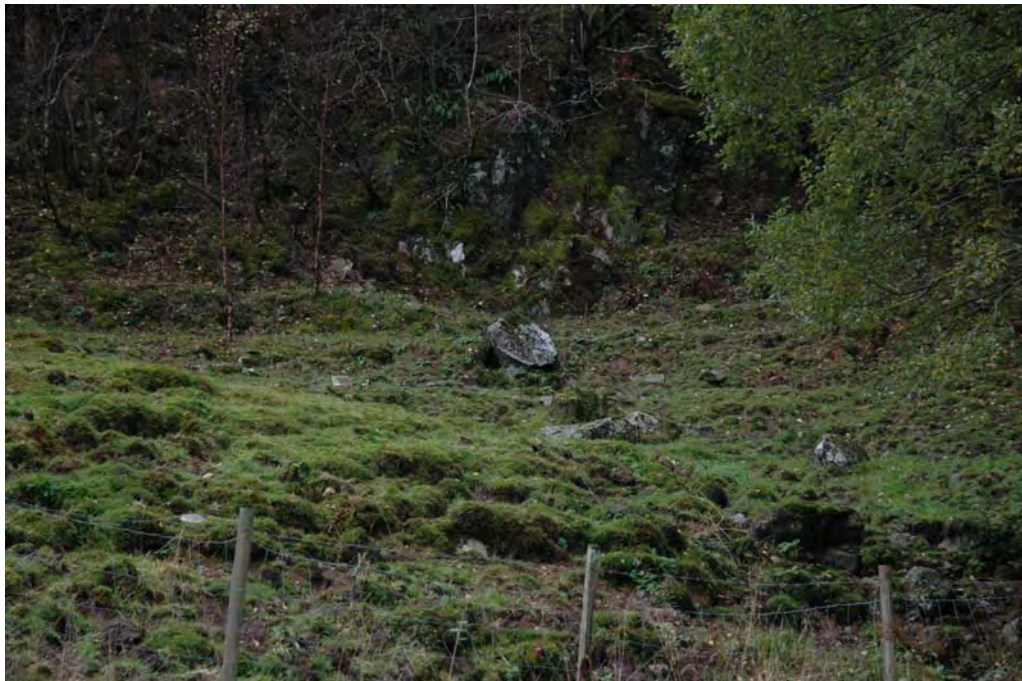
Foto: Skreanter i utbyggingsområdet der det løsner stein.

Konklusjon: Faren for steinsprang og jordskred fra lokale brattkanter bør vurderes ved planlegging av bebyggelse.

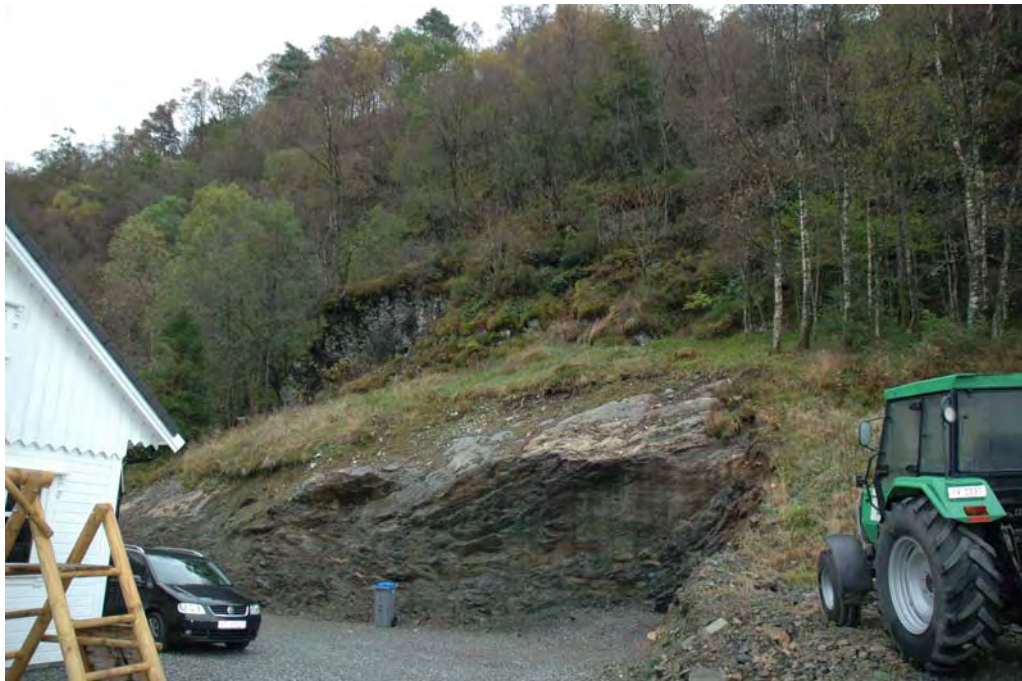
Beskrivelse: Bak de to husene er det en bratt fjellside. De nederste ca. 20 m har gradient $>45^\circ$. Det ble ikke observert tydelige sprekker eller løs blokk i fjellveggen, men noe steinsprangblokk ligger under skrenten. Eventuelle jordskred fra høyere oppe vil trolig bli ledet ned i kløft i fjellsiden på østsiden av husene.

Foto: Skråningen bak Dyngelandsvegen 99 e og f (Dyngeland Nedre).

Konklusjon: Faren for steinsprang bør vurderes.

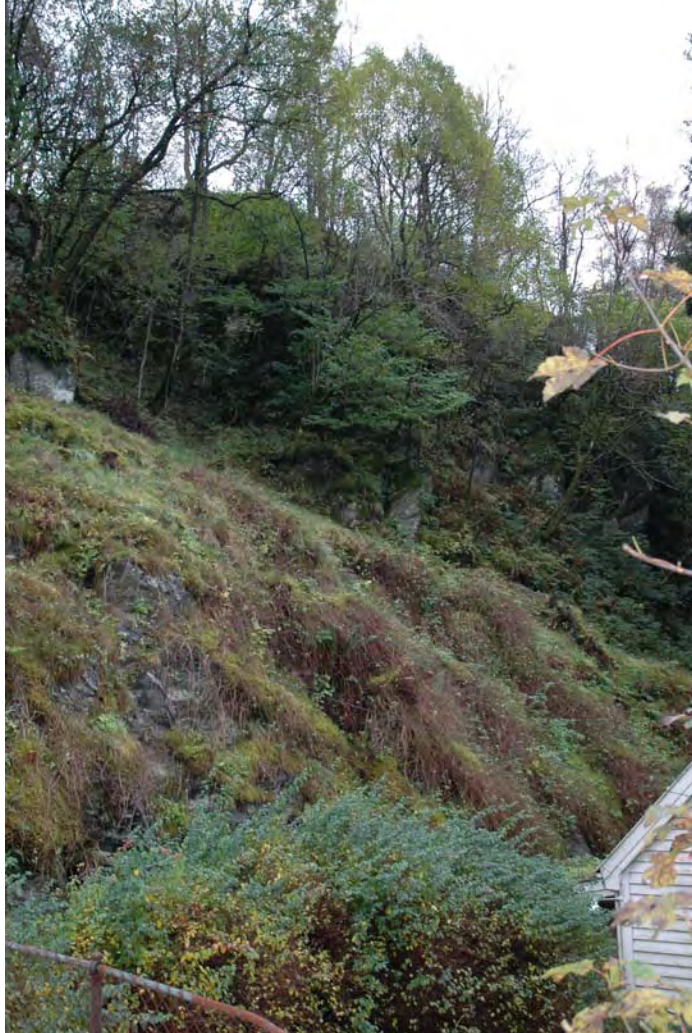
Foto: Bratt skråning bak Dyngelandsvegen 196.

Konklusjon: Faren for steinsprang bør vurderes.

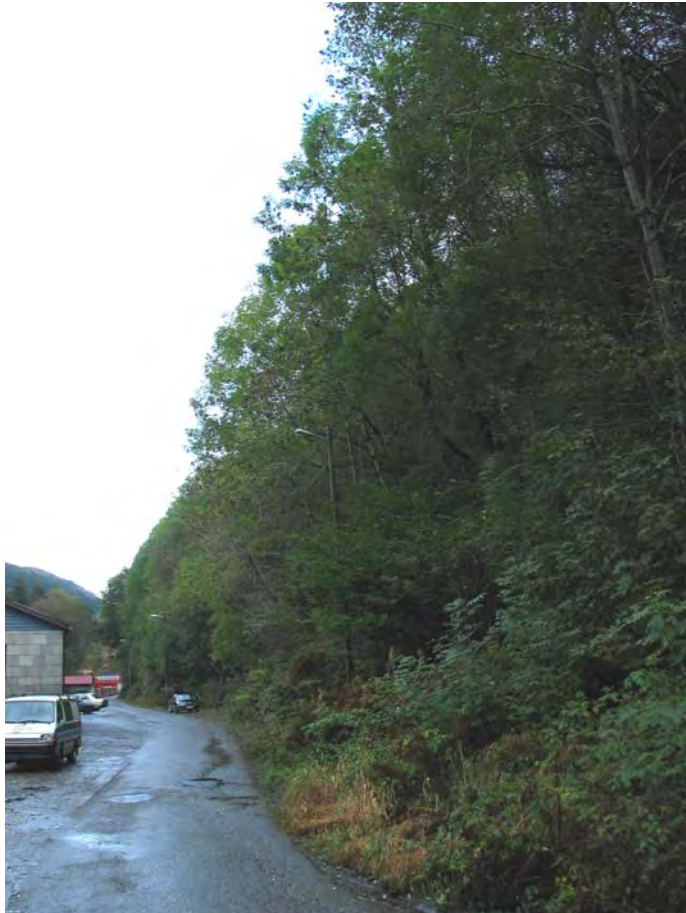
Foto: Skråningen over bilforretningene i Helldalshaugen 12.

Konklusjon: Rekkevidde av steinsprang og fare for jordskred bør vurderes i forhold til sikkerheten for næringsbyggene.

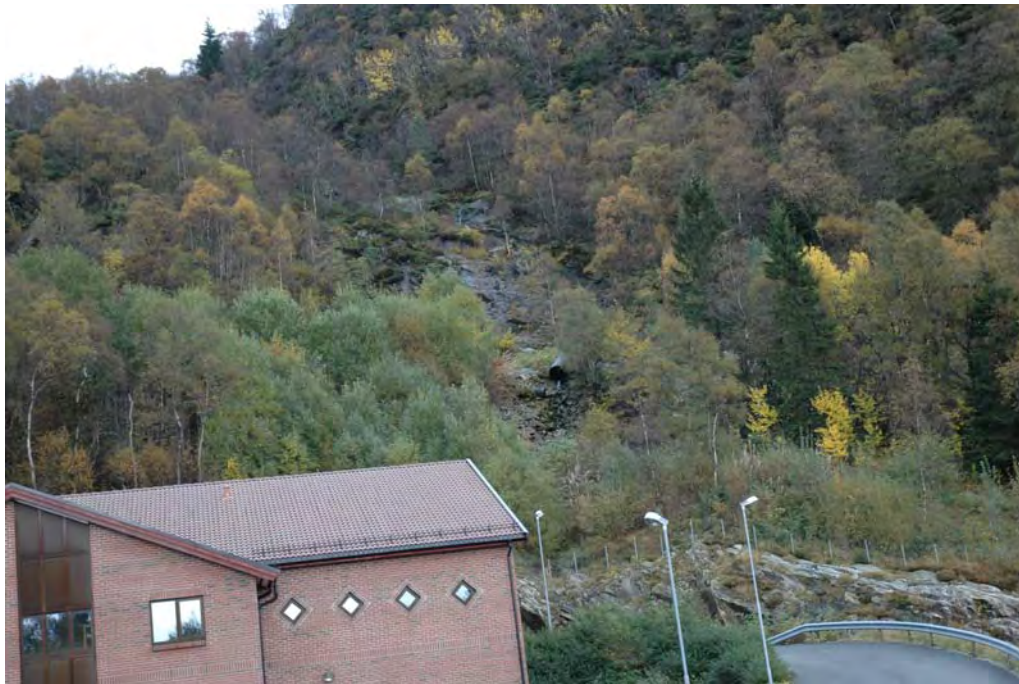
Foto: Sødalen vannbehandlingsanlegg, Sødalsvingene 99.

Konklusjon: Faren for steinsprang og jordskred bør vurderes.

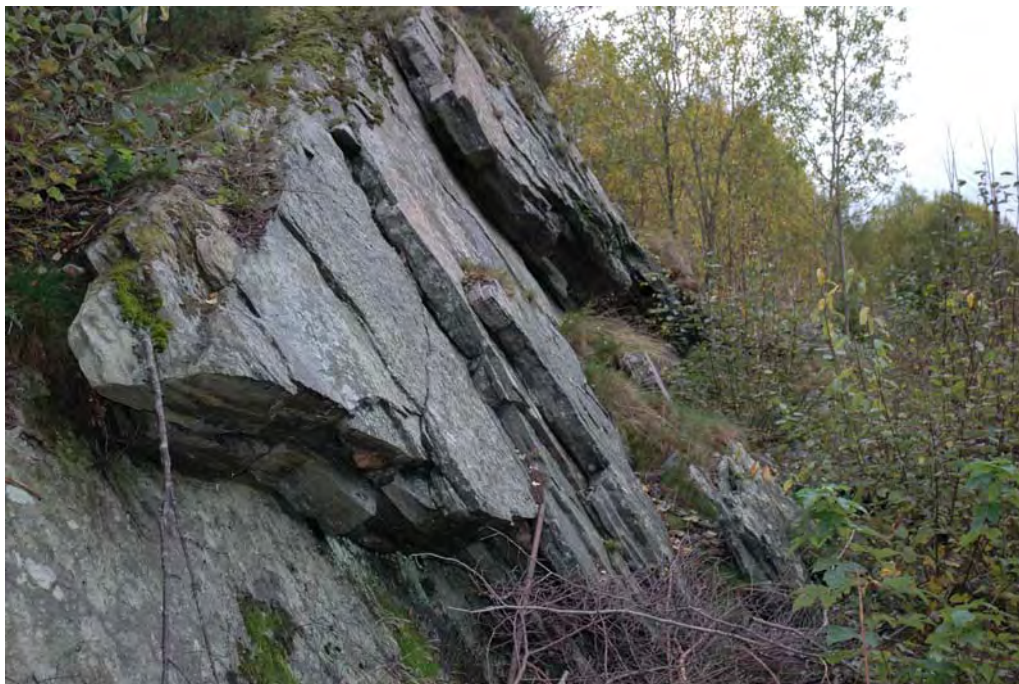
Foto: Skifrig berggrunn i hele området ved Hellandslia.

Konklusjon: Ved planlegging og utbygging av området må det tas hensyn til steinsprangfare i nærheten av skråninger som er brattere enn 45° og eventuell fare for jordskred langs bratte bekker og søkk som drenerer større områder for vann.

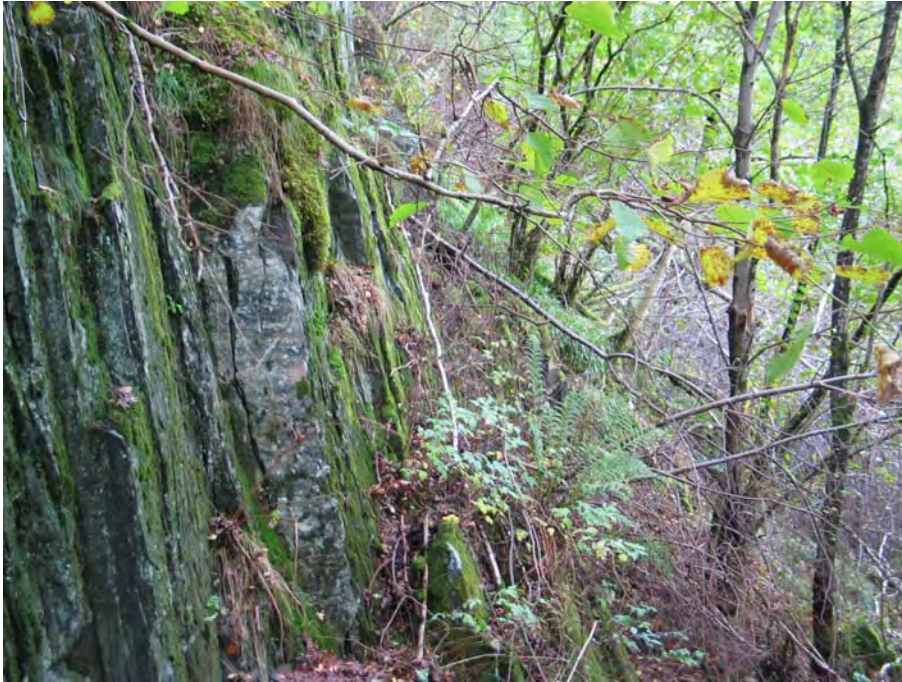
Foto: Steiltstående, skifrig berggrunn med løse blokker i skråningen bak Helldal skole.

Konklusjon: Faren for steinsprang og jordskred bør vurderes.

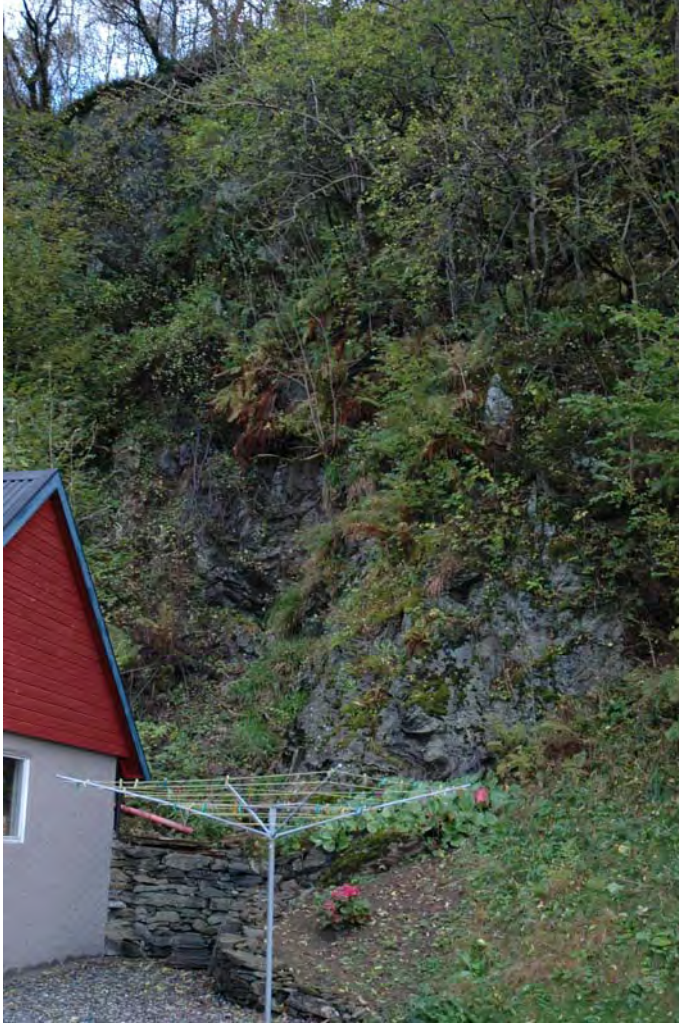
Foto: Helldalsneset 16 med bratt fjellskrent bak garasjen.

Konklusjon: Faren for steinsprang mot garasje og hage bør vurderes.

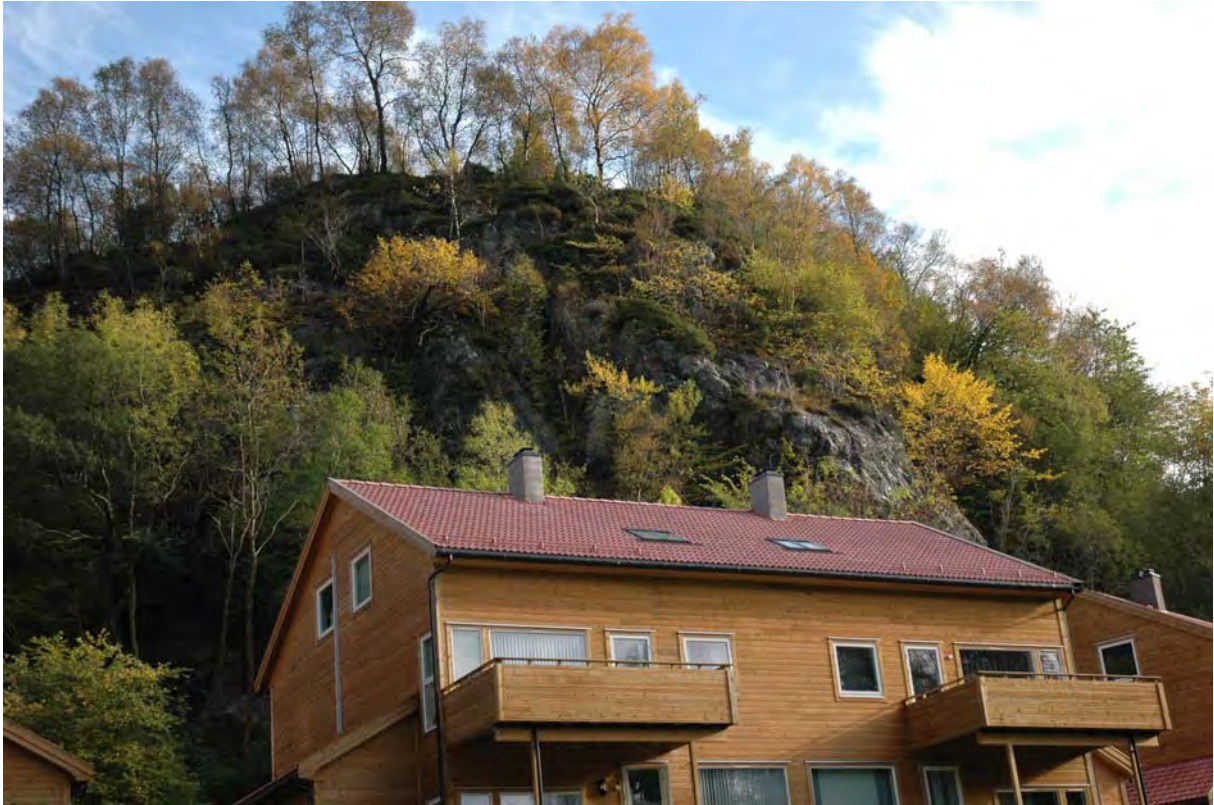
Foto: Skrent bak husene i Helldalsneset 30 og 22.

Konklusjon: Faren for steinsprang mot parkeringsplass og hus bør vurderes.

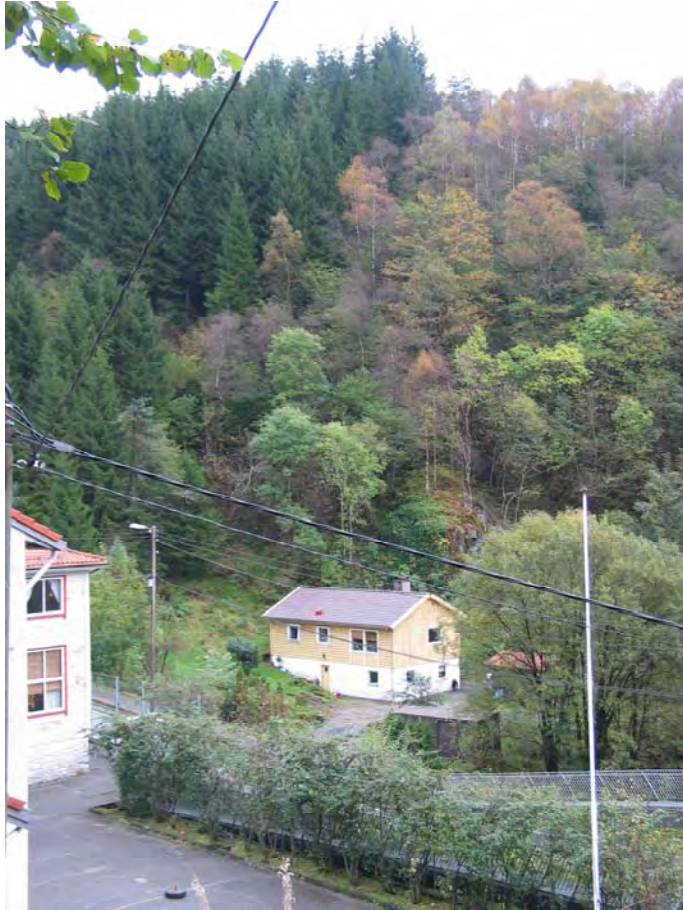
Foto: Huset i Helldalsneset 2 ligger under en 35 m høy skråning som i store partier er brattere enn 45°.

Konklusjon: Faren for steinsprang bør vurderes.

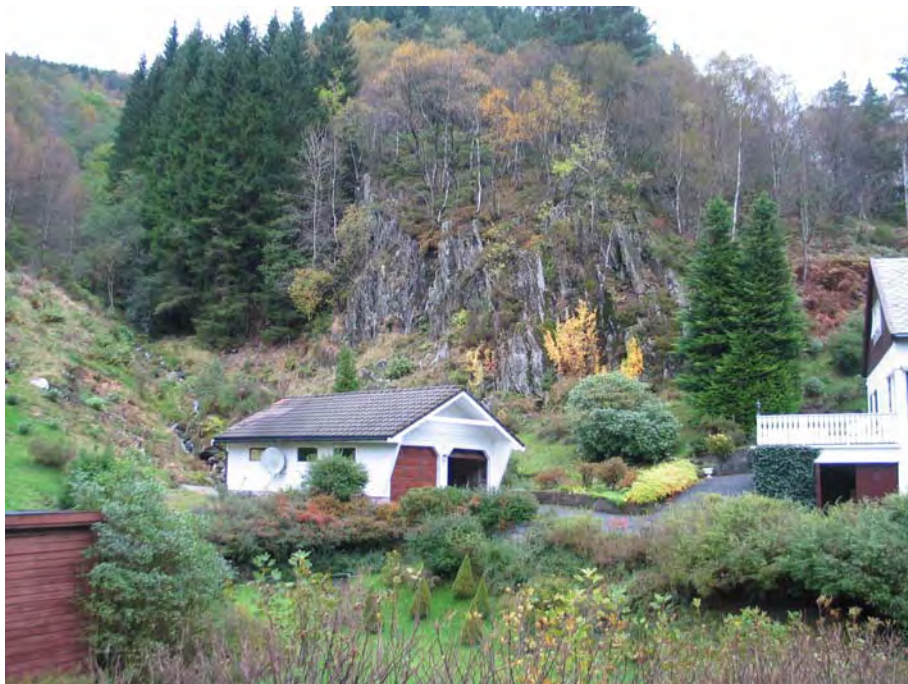
Foto: Hardangervegen 184 der bygningene ligger ved munningen av en kløft.

Konklusjon: Faren for flomskred og steinsprang bør vurderes.

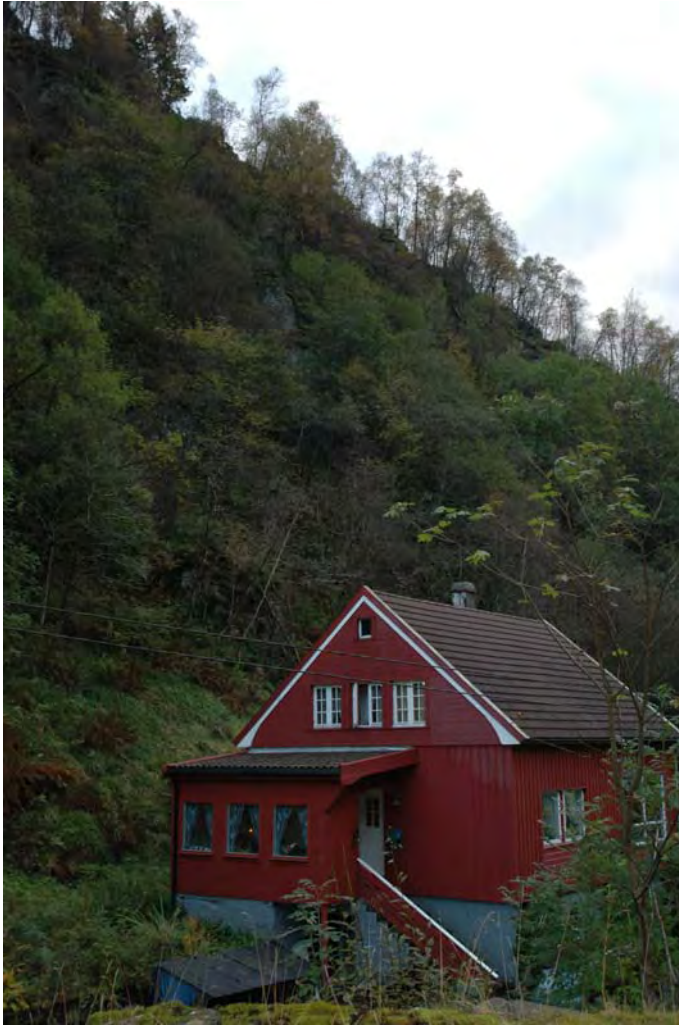
Foto: En mer enn 100 m høg skråning brattere enn 45° ved Erdalsveien 41.

Konklusjon: Fare for steinsprang bør vurderes.

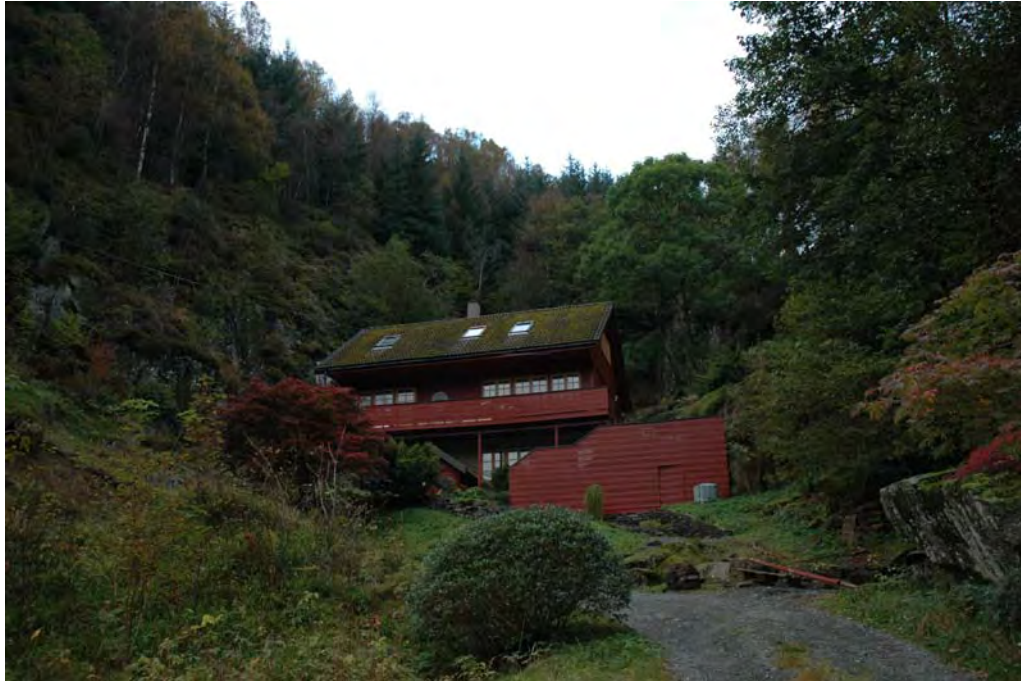
Foto: Erdalsveien 42 er lagt inn i gammelt steinbrudd.

Konklusjon: Faren for steinsprang bør vurderes.

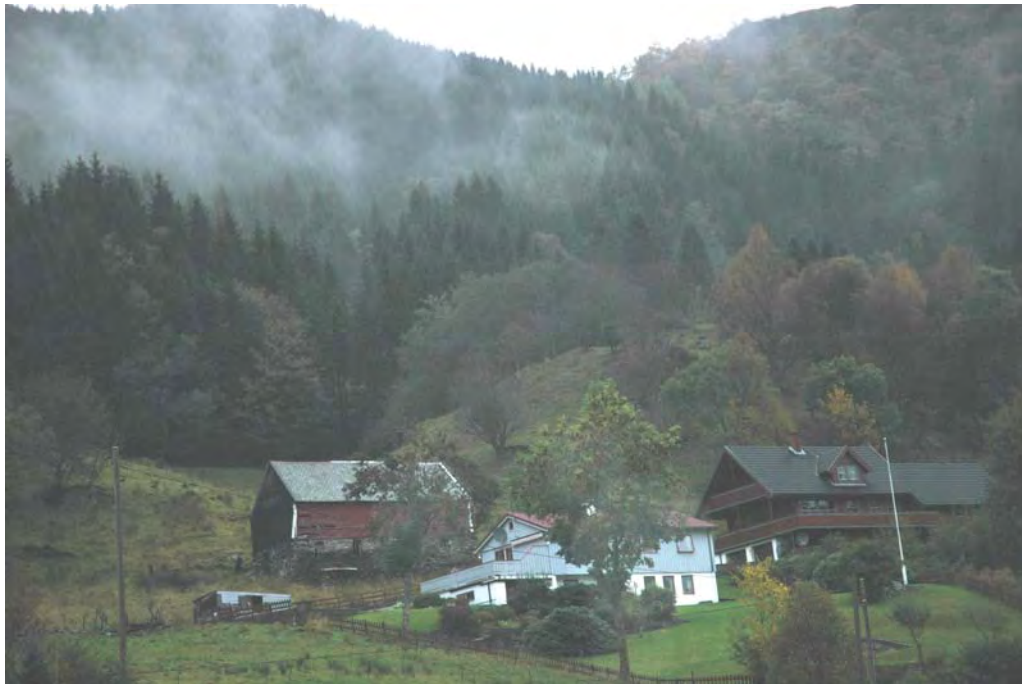
Foto: Høye skråninger og drenering ned mot Bratlandsvegen 100.

Konklusjon: Området bør vurderes med tanke på sikkerhet mot jordskred, flomskred og steinsprang.

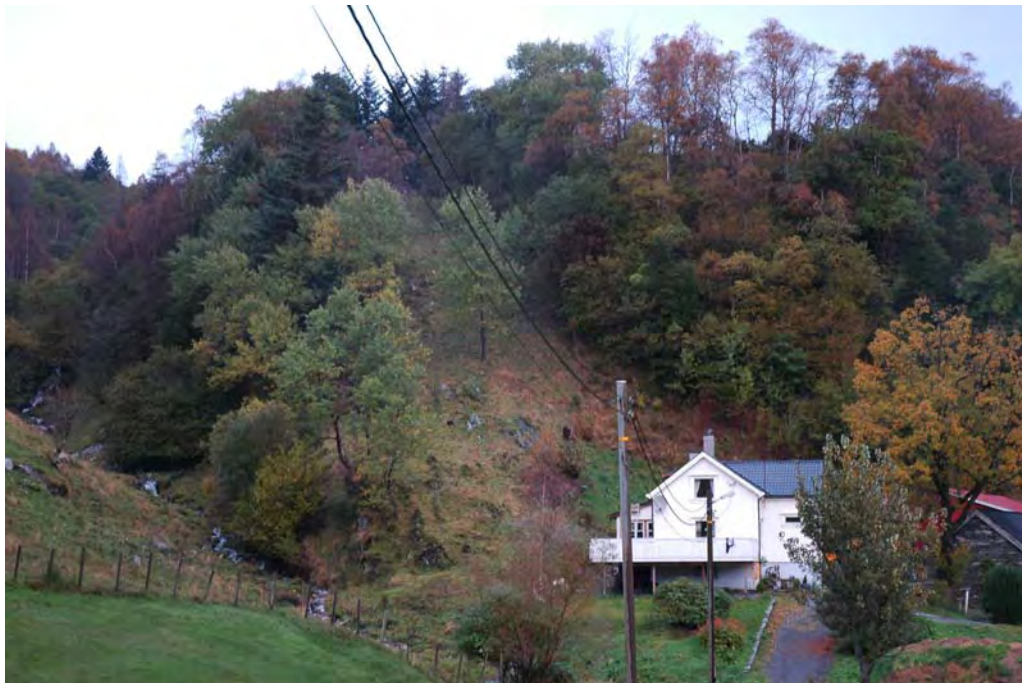
Foto: Høy skråning bak Bratlandsvegen 158.

Konklusjon: Området bør vurderes med tanke på sikkerhet mot steinsprang.
