NGU Rapport 2006.095

Potensielt skredfarlige områder i
Bergen kommune.
Delrapport 2

Rapport nr.: 2006.095		Gradering: Åpen	
Tittel: Potensielt skredfarlige områder i Bergen kommune. Delrapport 2			
Forfatter: Kari Sletten, Knut Stalsberg, Bjørn Bergstrøm, Bjørn A. Follestad, Harald Sveian, Marc H. Derron		Oppdragsgiver: Bergen kommune, NGU	
Fylke: Hordaland		Kommune: Bergen	
Kartblad (M=1:250.000) Bergen		Kartbladnr. og -navn (M=1:50.000) 1115 I Bergen, 1215 IV Samnanger, 1116 II Sæbø	
Forekomstens navn og koordinater:		Sidetall: 137	Pris: kr 1230,-
Feltarbeid utført: 1. april -21. oktober 2006		Rapportdato: 22.12.06	Prosjektnr.: 3139.00
		Ansvarlig:

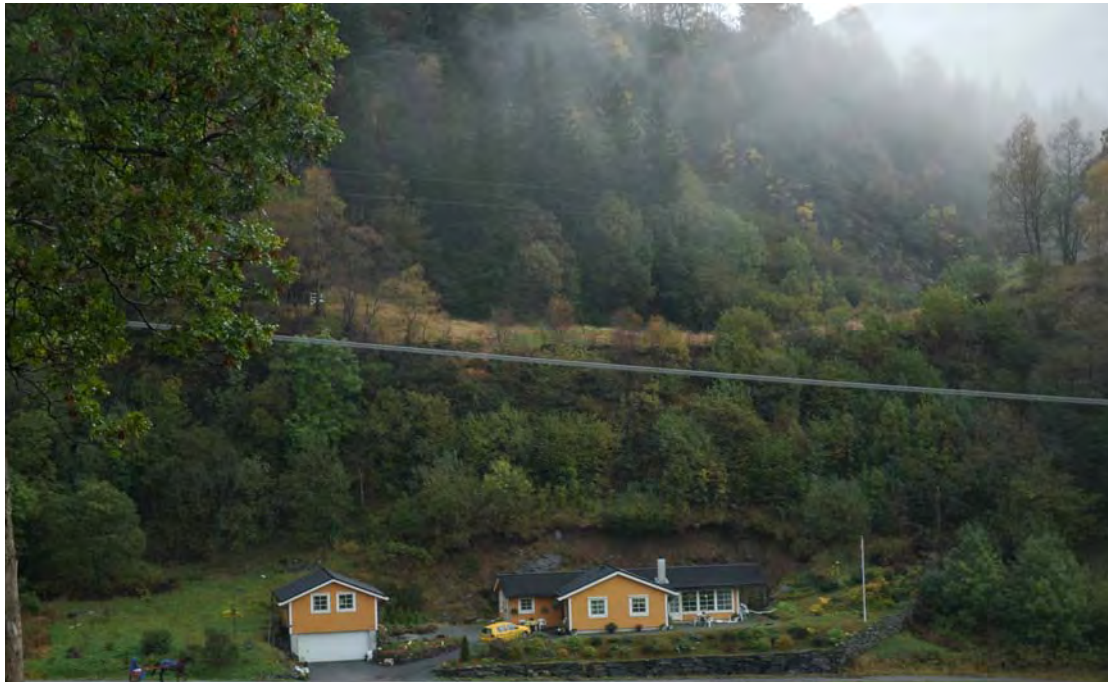
Foto: Skjæring i løsmassene bak Bratlandsvegen 160

Konklusjon: Faren for jordskred bør vurderes.

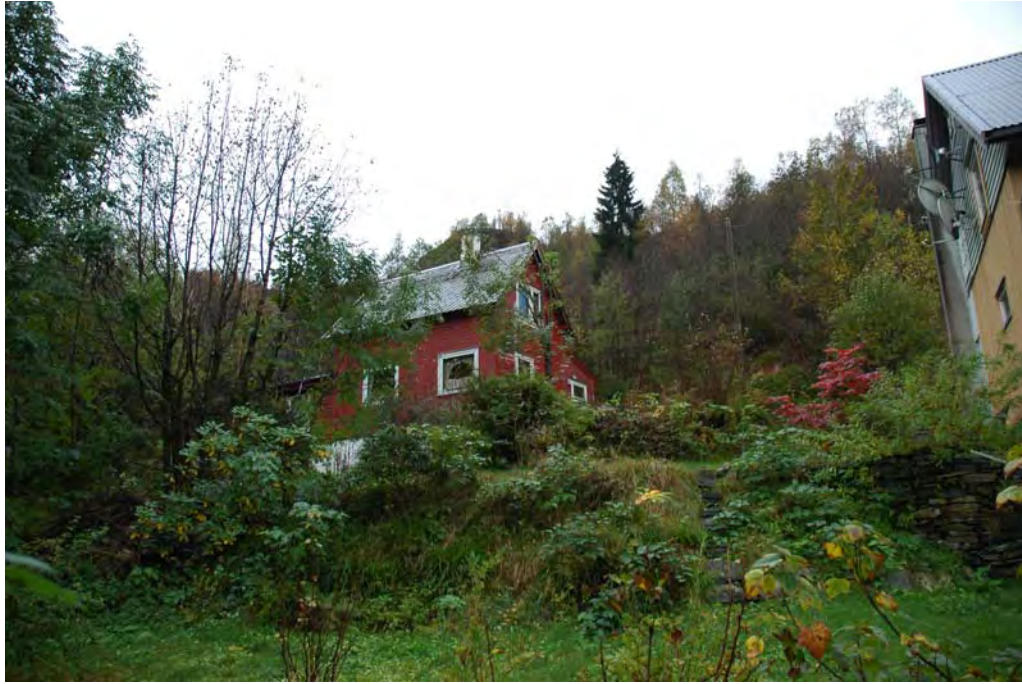
Foto: Skråningen vest for elva ved Hardangervegen 401, 403, 405 og 407

Konklusjon: Faren for jordskred og flomskred bør vurderes.

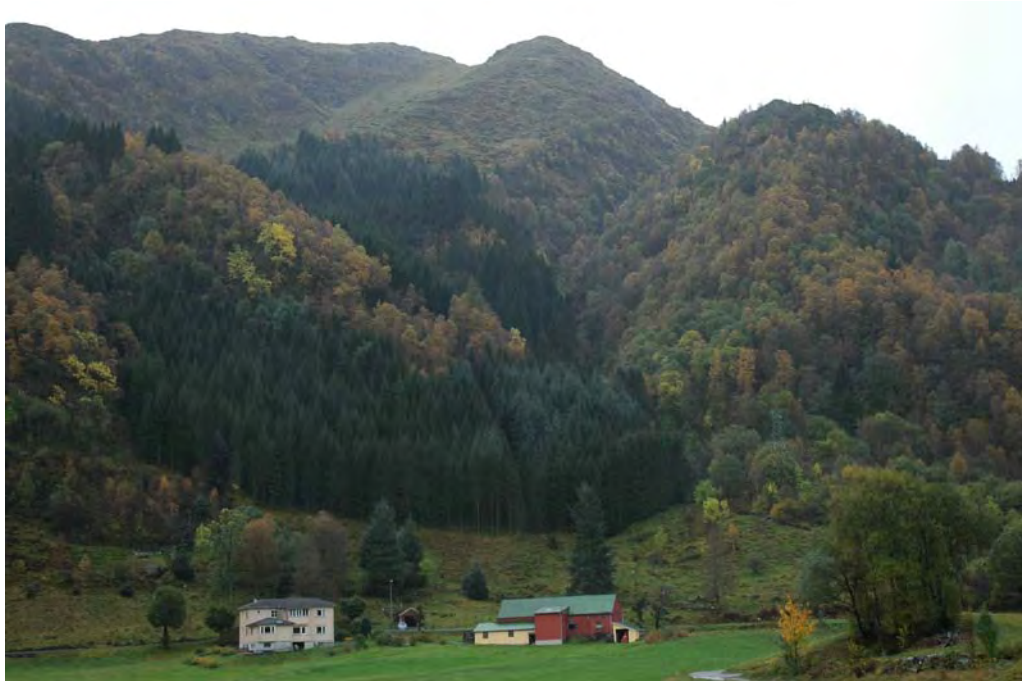
Foto: Fjellsiden på sørsiden av Haukelandsvatnet.

Konklusjon: Det bør vurderes om evt. nye flomskred på de tre viftene kan nå bebyggelse.

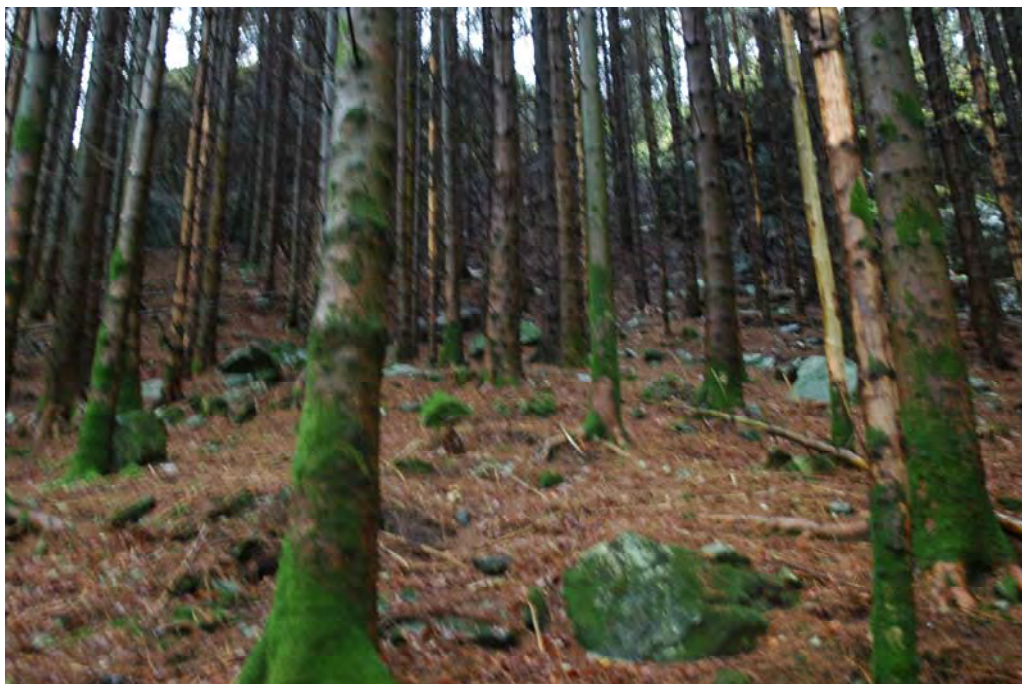
Foto: Skredmateriale i skråninga bak Unnelandsvegen 273.

Konklusjon: Jordskredfare og steinsprangfare bør vurderes for området.

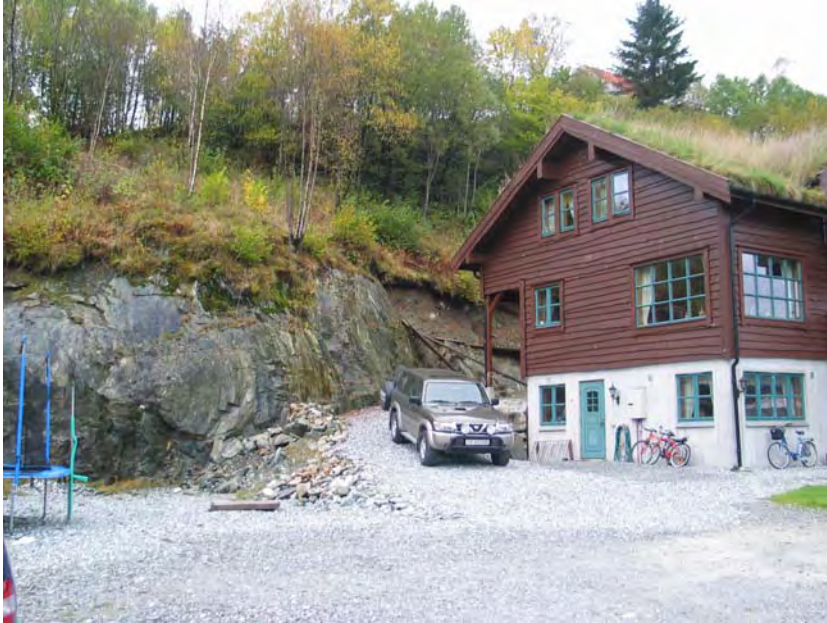
Foto: Løsmasseskråning bak Lonaleitet 147.

Konklusjon: skråningen bør sikres mot sig, og dermed forhindre at større deler av skråningen glir ut i et jordskred.

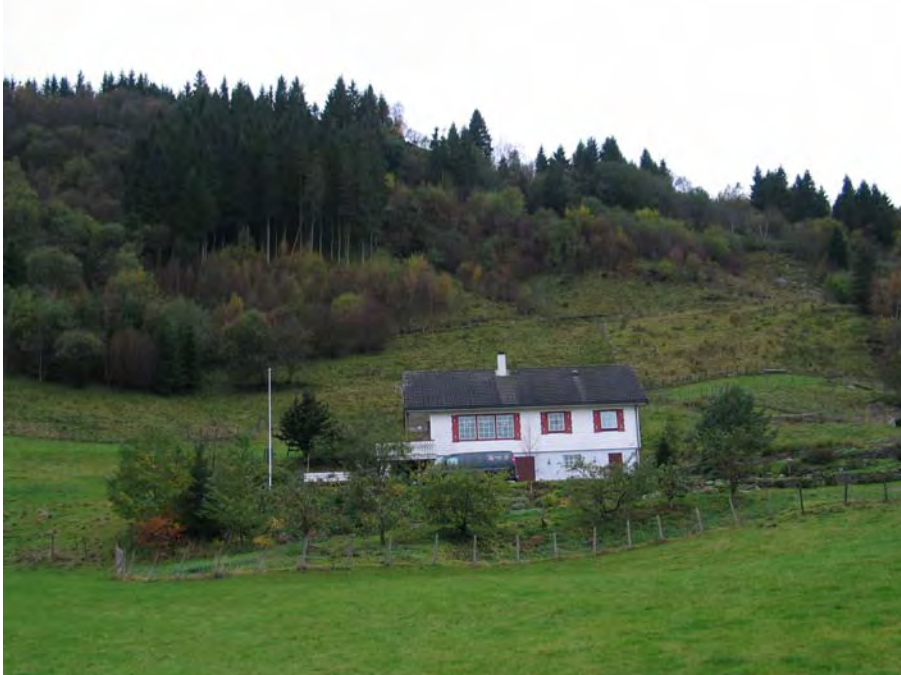
Foto: Løsmasser i bratt skråning bak Kalihaugen 110.

Konklusjon: Stabilitet i jordmassene og utløpsrekkevidde for jordskred bør vurderes.

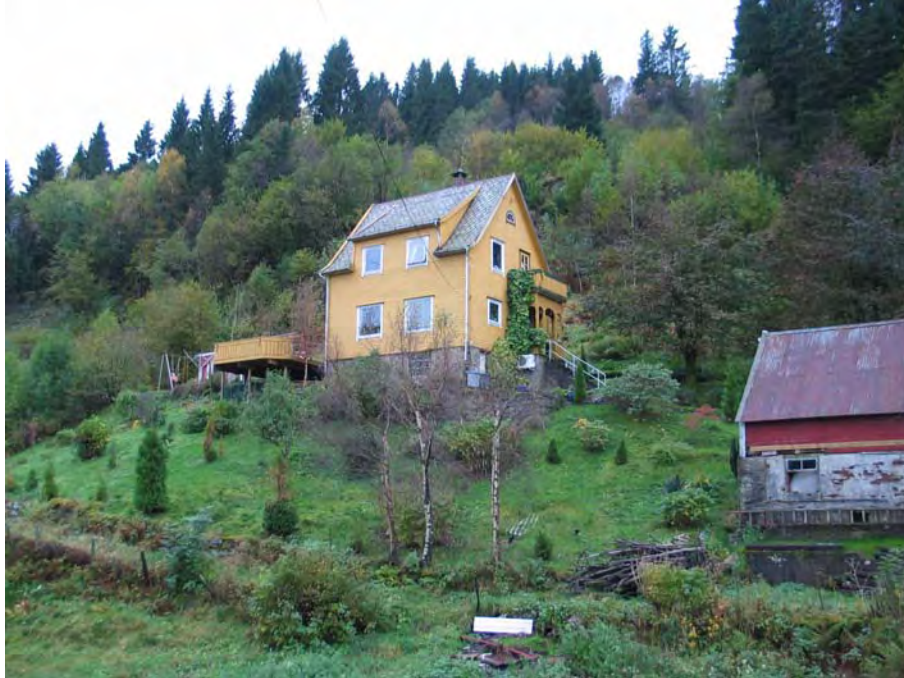
Foto: Kalihaugen 50 med skråningen bak.

Konklusjon: Stabilitet i skrenten og eventuell sikkerhet mot steinsprang bør vurderes.

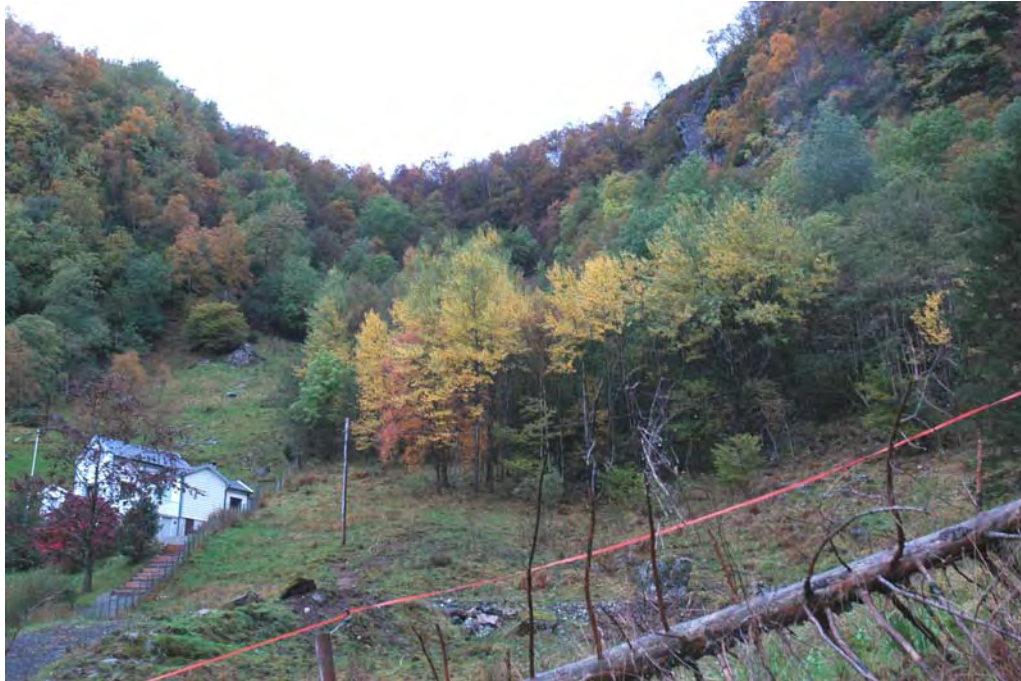
Foto: Gullfjellveien 155 ligger inne i en botn, med bratte dalsider på tre sider.

Konklusjon: Faren for steinsprang og jordskred bør vurderes for bygninger under denne dalsiden.

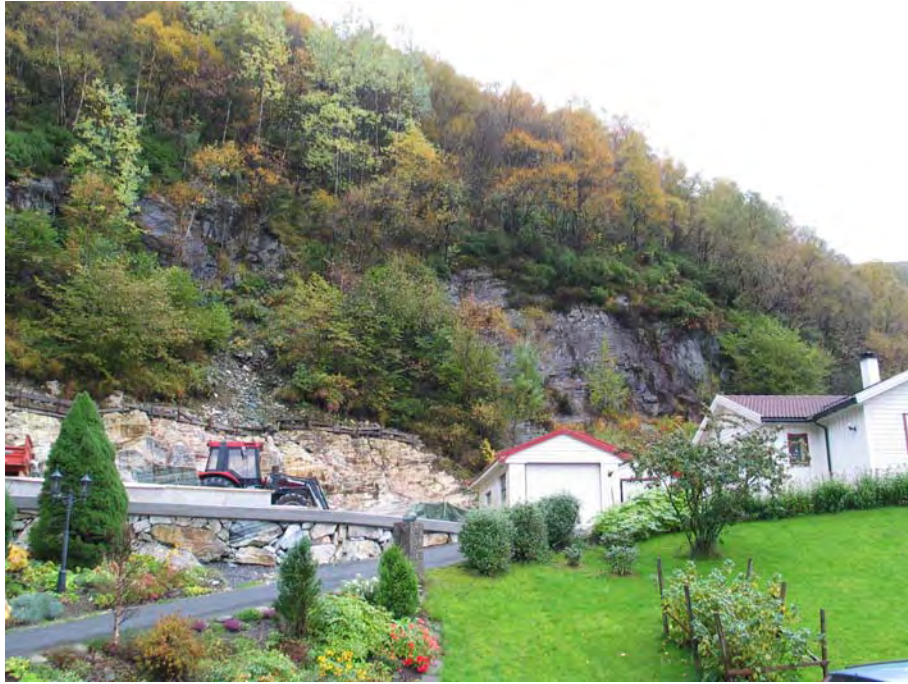
Foto: Skrent brattere enn 45° bak Gullfjellveien 217.

Konklusjon: Sikkerhet mot steinsprang bør vurderes.

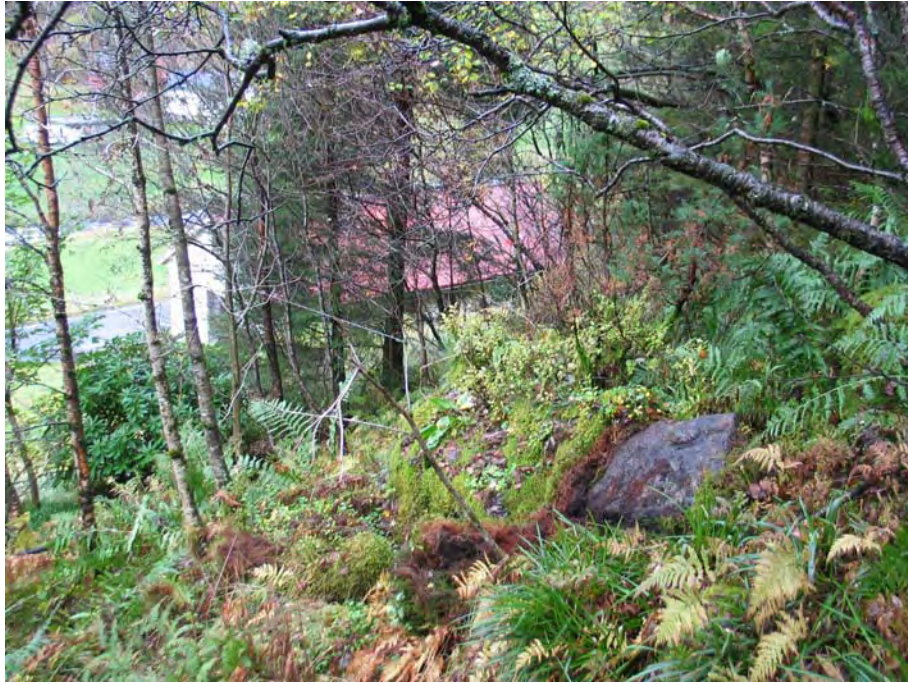
Foto: Ved Gullfjellveien 383. Enkelte mindre skreenter danner steinsprangblokk som ligger i skråningen helt ned mot huset.

Konklusjon: Området bør vurderes for sikkerhet mot steinsprang og jordskred.

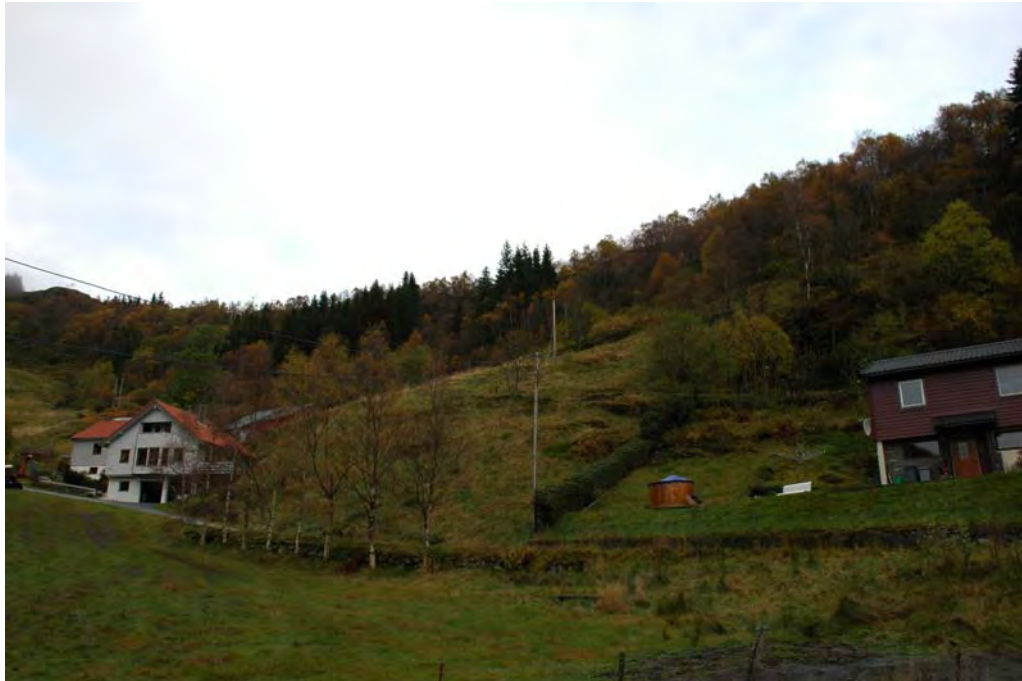
Foto: Skråningen bak Gullfjellveien 424, 426 og 428.

Konklusjon: Området bør vurderes for sikkerhet mot jordskred og steinsprang.

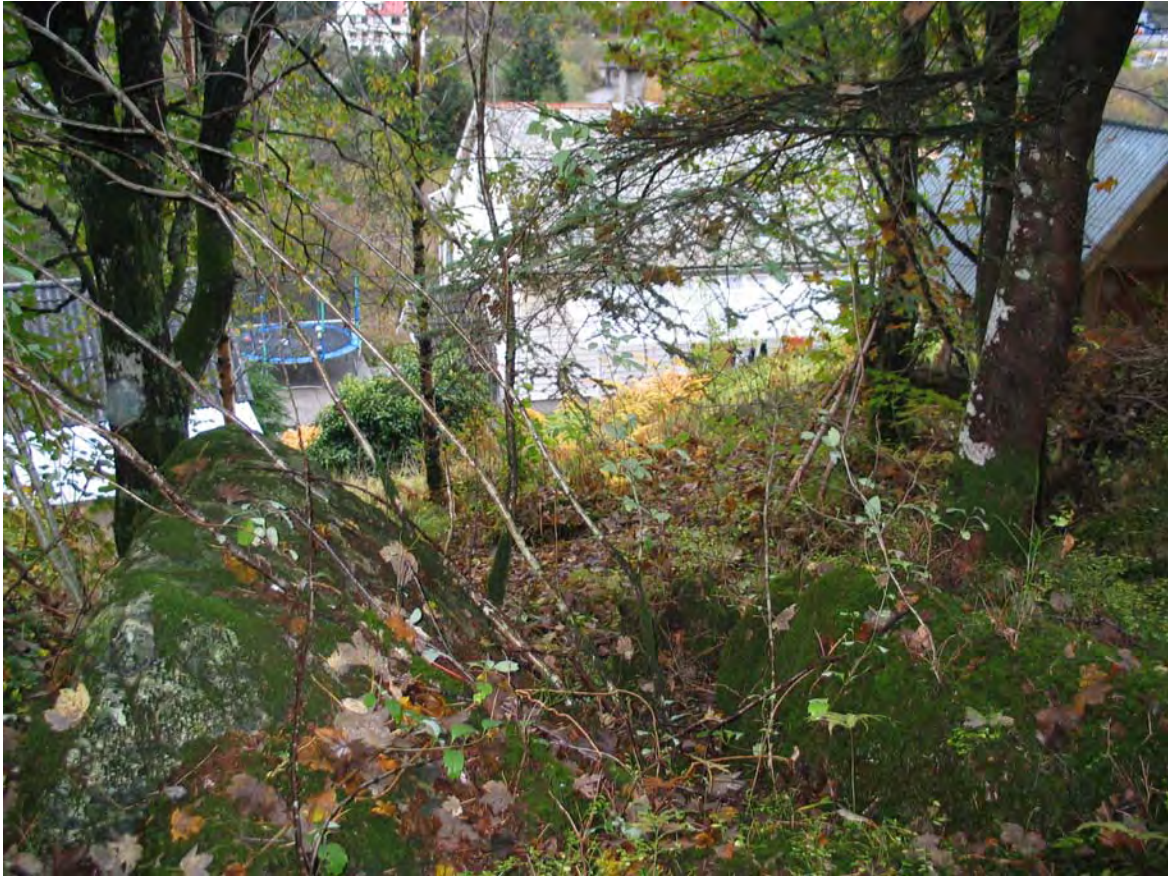
Foto: Skredblokker ned til bebyggelsen ved Ågotaskardet.

Konklusjon: Rekkevidde av steinsprang og faren for jordskred bør vurderes for eksisterende og eventuell ny bebyggelse.

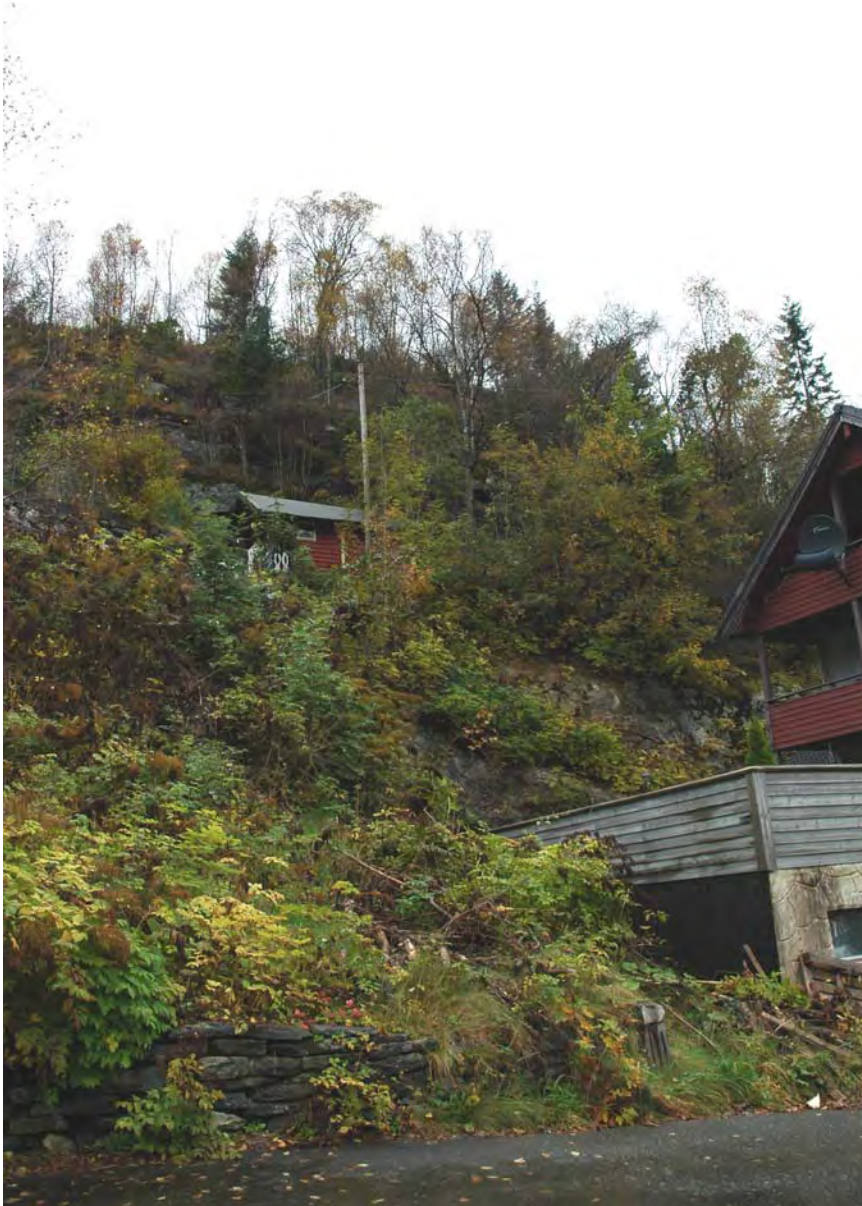
Foto: Bygningene er bygget tett inntil skrenten i Stephansens veg.

Konklusjon: Bør vurderes med tanke på steinsprang.

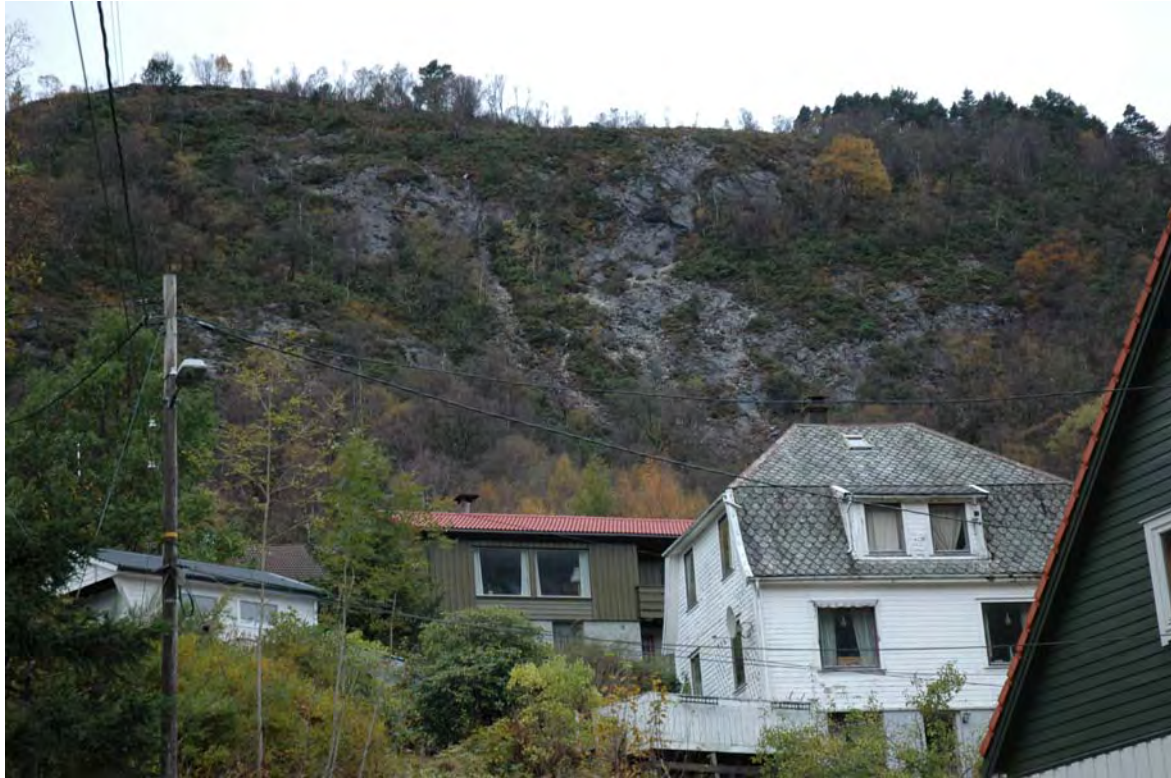
Foto: Husene ligger på østsiden av en ca. 100 m høy og bratt fjellside i Stephansens veg.

Konklusjon: Sannsynlighet og utløpsrekkevidde for steinsprang og jordskred bør vurderes.

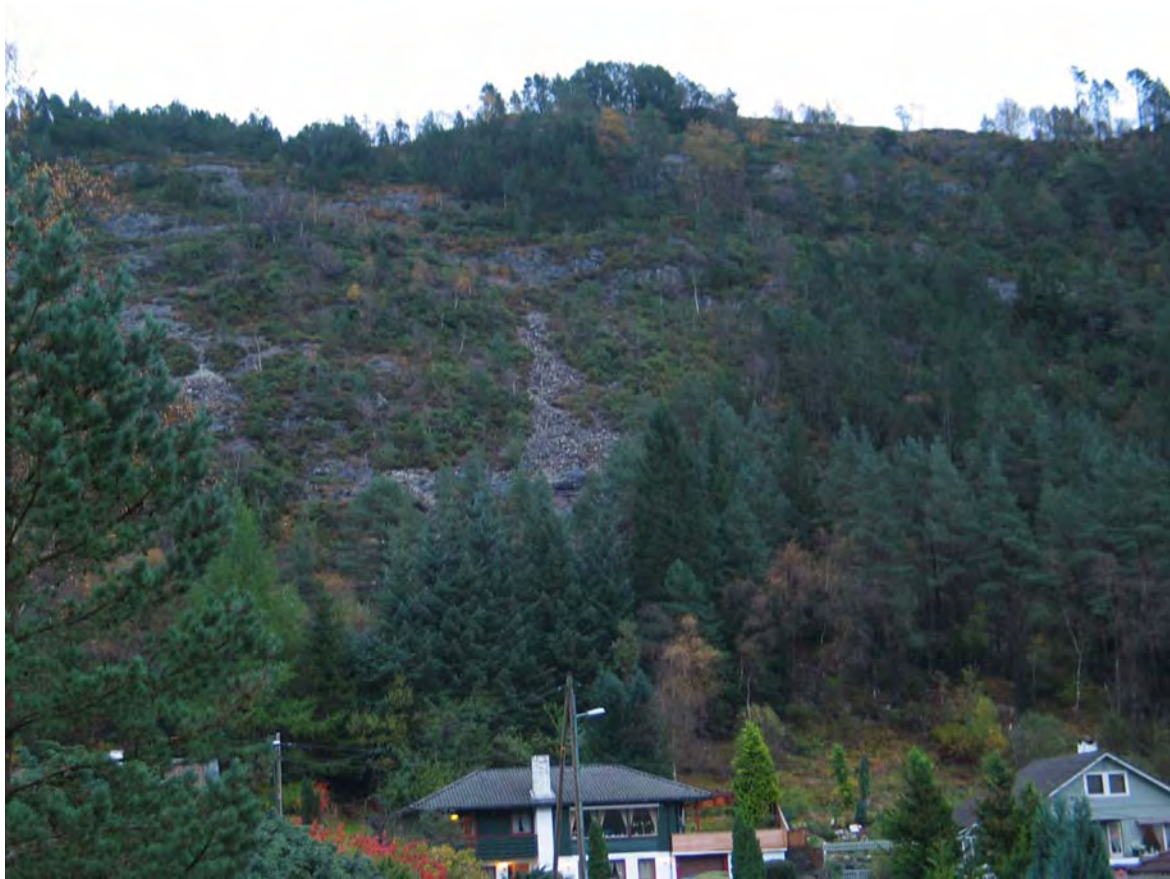
Foto: Skråninga bak husene i Londalen.

Konklusjon: Faren for steinsprang og utløpsrekkevidde for disse bør vurderes. Det bør også vurderes om andre løsmasseavsetninger i fjellsiden kan gli ut og nå husene.

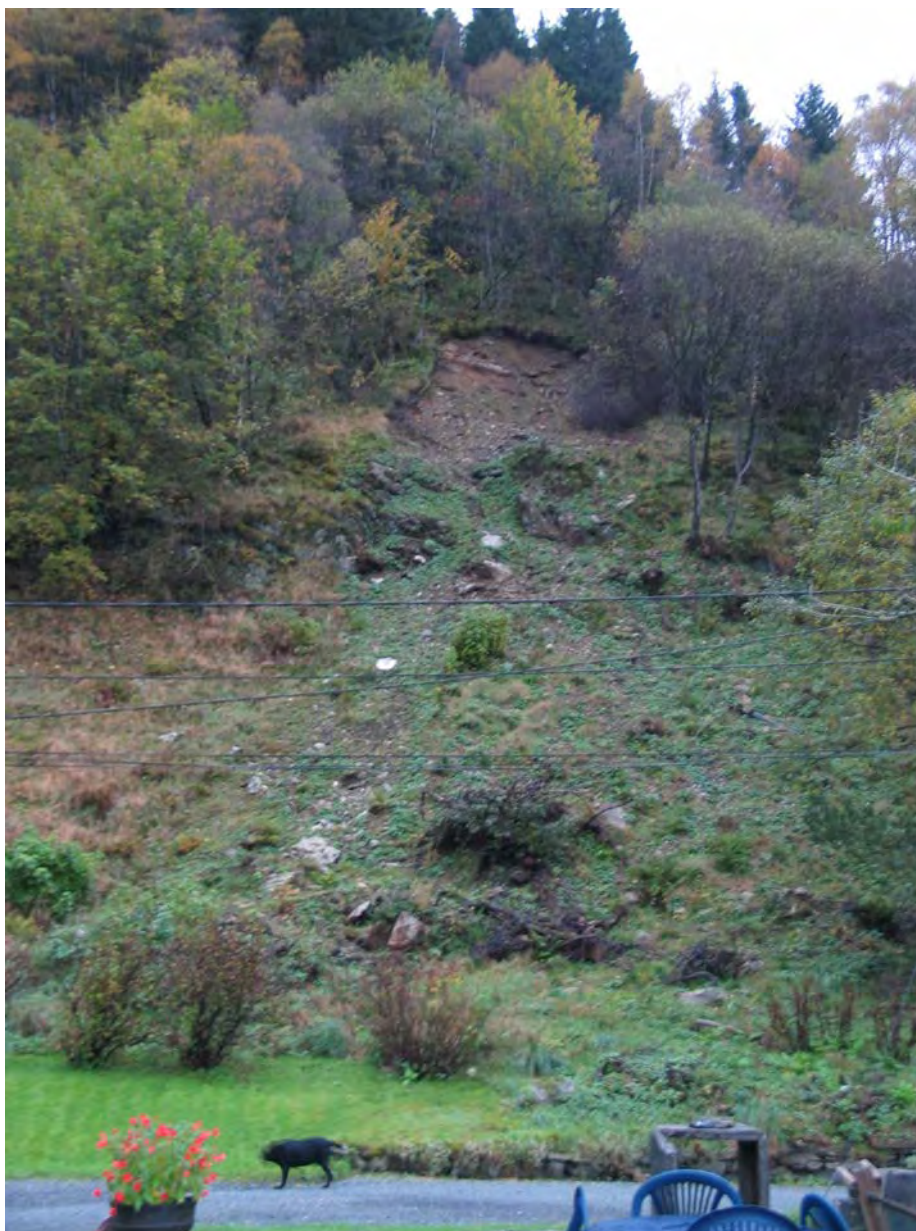
Foto: Et mindre jordskred løsnet i skråninga ved Langedalen 121 i november 2005.

Konklusjon: Faren for, og utløpsdistansen for steinsprang og jordskred bør vurderes.

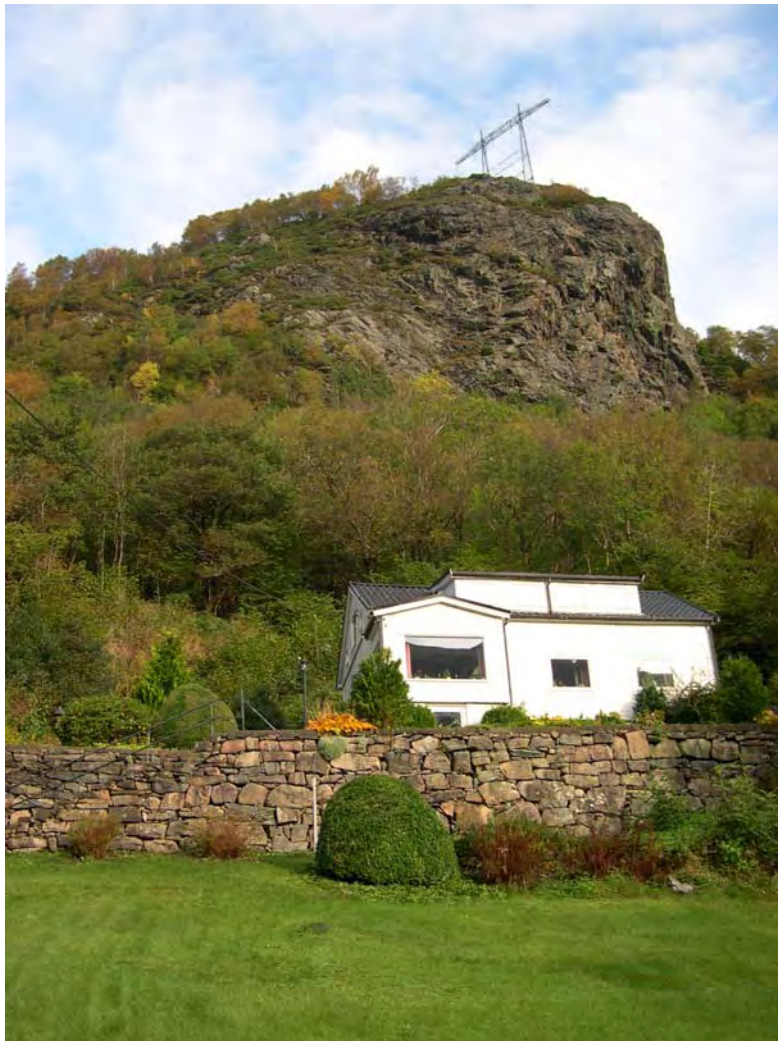
Foto: Høy bergskrent bak huset i Jordalsveien 161 med utraste blokker kamouflert i buskaset nedenfor skrenten.

Konklusjon: Fare for steinsprang bør vurderes.

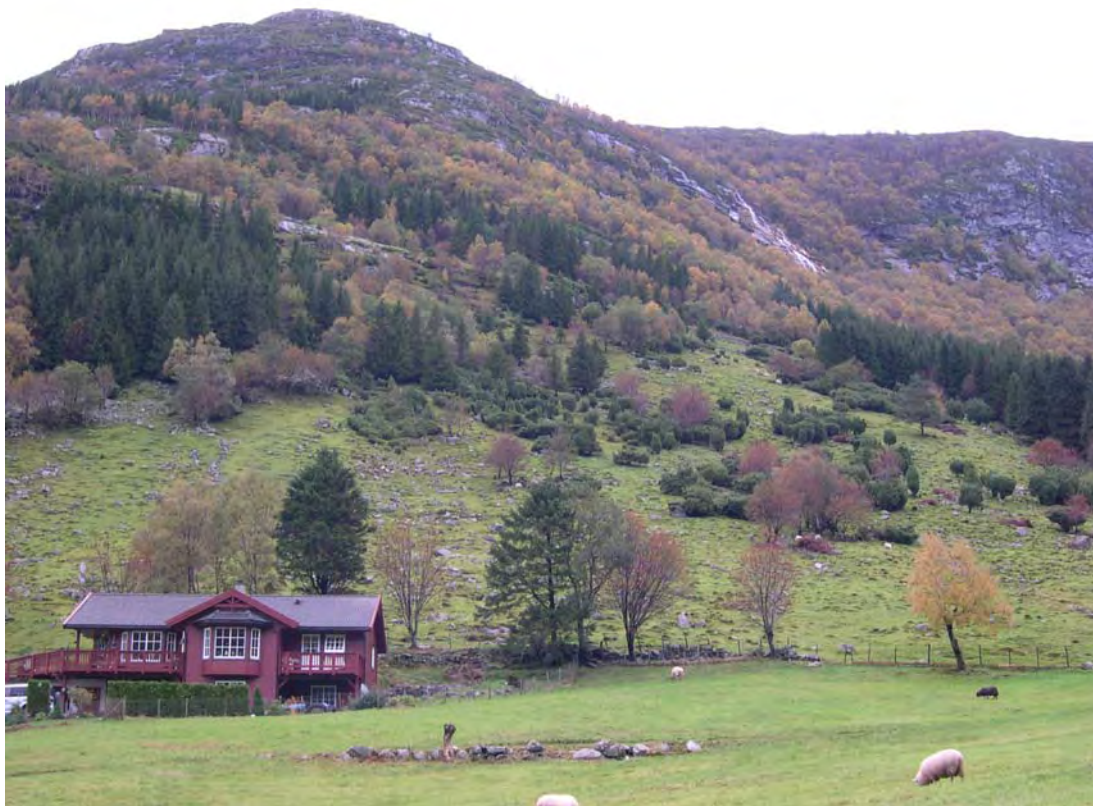
Foto: Skredmasser i lia ovenfor Jordalsveien 266 med skarpkantete blokker synlig i overflaten, men også noen rundete blokker, trolig fra morenemateriale, forekommer. I historisk tid skal det ha gått et gammelt skred, "Skreda", oppe i lia ovenfor huset.

Konklusjon: Høydeforskjellene i terrenget er så store at faren for jordskred og steinsprang bør vurderes.

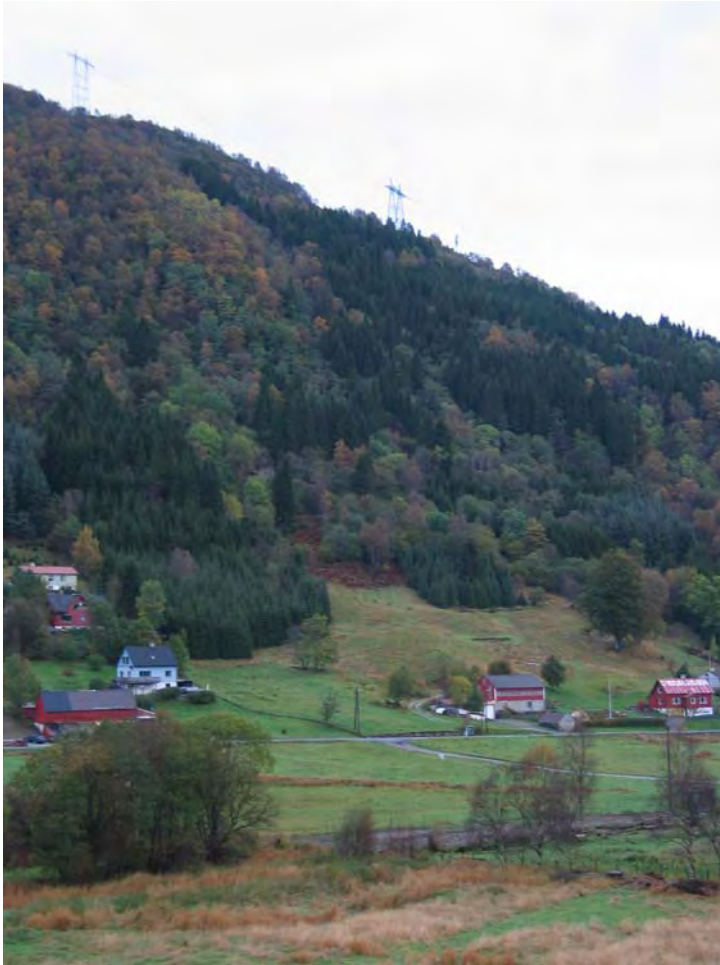
Foto: Sørlige deler av dalsida vest av Langedalen. Flere bekker kommer ned dalsiden, og det er avsatt noen mindre jordskredvifter der terrenget flater mer ut.

Konklusjon: Faren for jordskred og steinsprang, og utløpsrekkevidde for disse bør vurderes i forhold til bebyggelse nedenfor skråningen.

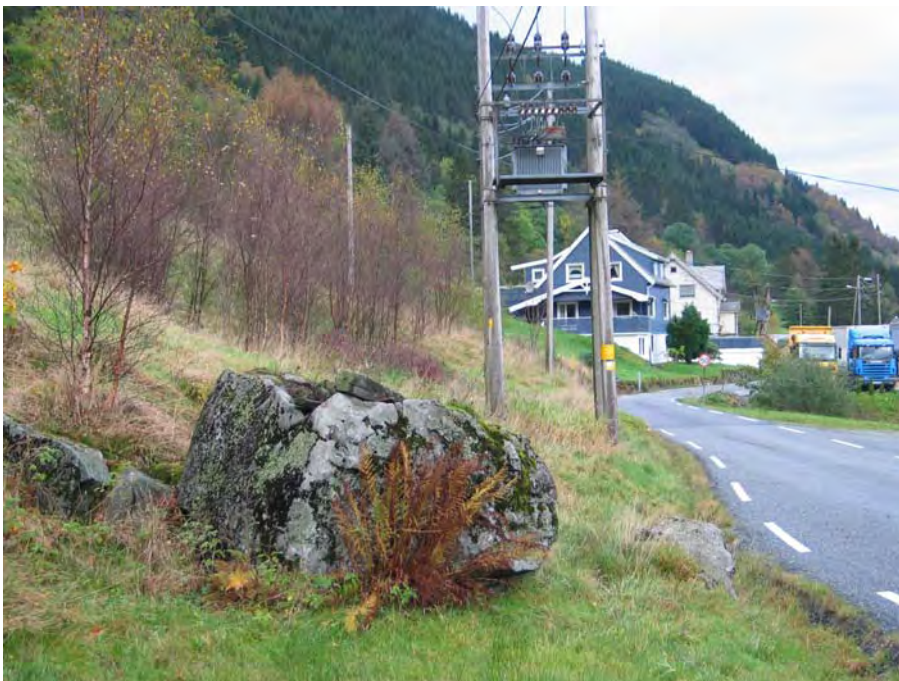
Foto: Steinsprangblokk ned mot veien ved Rødland. (Dalsiden fra nord).

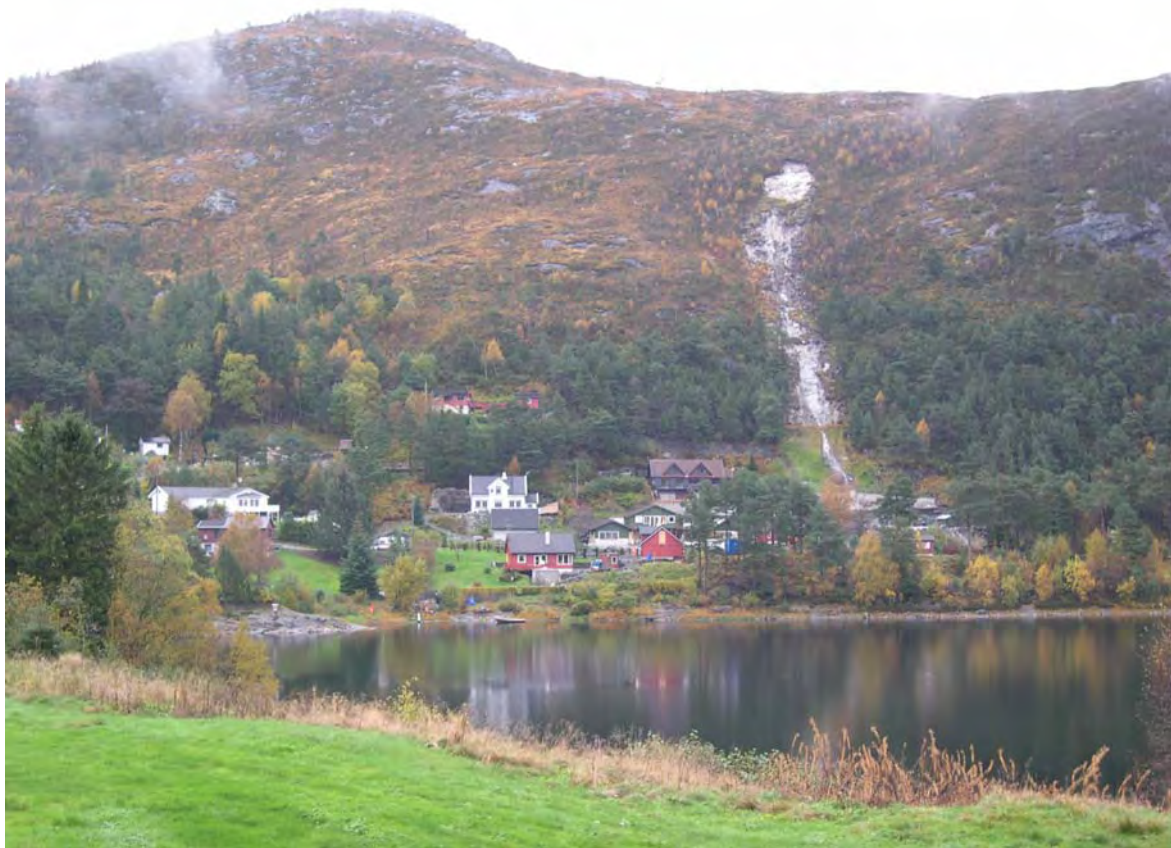
Foto: Jordskred rammet Hetlebakkvn. 115 høsten 2005. Fjellsiden ved skredbanen har et tynt jorddekke av forvittringsjord, løssprengte steiner og torvjord (organisk materiale).

Konklusjon: Det vises til foreliggende rapporter og utredninger fra konsulenter for dette området.

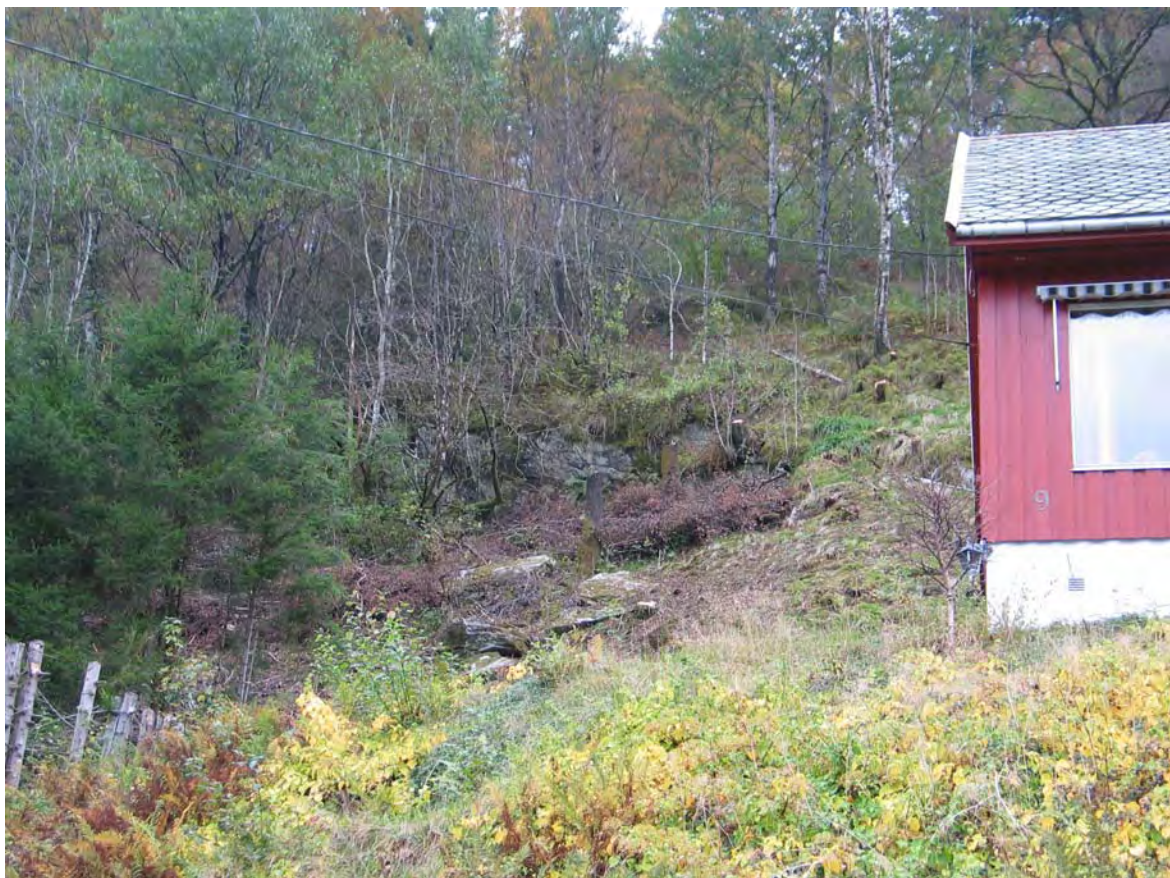
Foto: Skråninga ved Trengereidlia 9.

Konklusjon: Stabiliteten i løsmassedekket og murer bør vurderes. Faren for steinsprang under de bratteste skrentene bør vurderes.
