NGU Rapport 2007.054

Kartlegging av jordforurensning i 21 resterende
barnehager i Oslo

Rapport nr.: 2007.054	ISSN 0800-3416	Gradering: Åpen
Tittel: Kartlegging av jordforurensning i 21 resterende barnehager i Oslo		
Forfatter: Ola A. Eggen og Henning Jensen	Oppdragsgiver: Eiendoms- og byfornyelsesetaten, Oslo kommune	
Fylke: Oslo	Kommune: Oslo	
Kartblad (M=1:250.000)	Kartbladnr. og -navn (M=1:50.000)	
Forekomstens navn og koordinater:	Sidetall: 48 Kartbilag:	Pris: kr 338
Feltarbeid utført: Juni 2007	Rapportdato: 20. august 2007	Prosjektnr.: 309602
Ansvarlig:

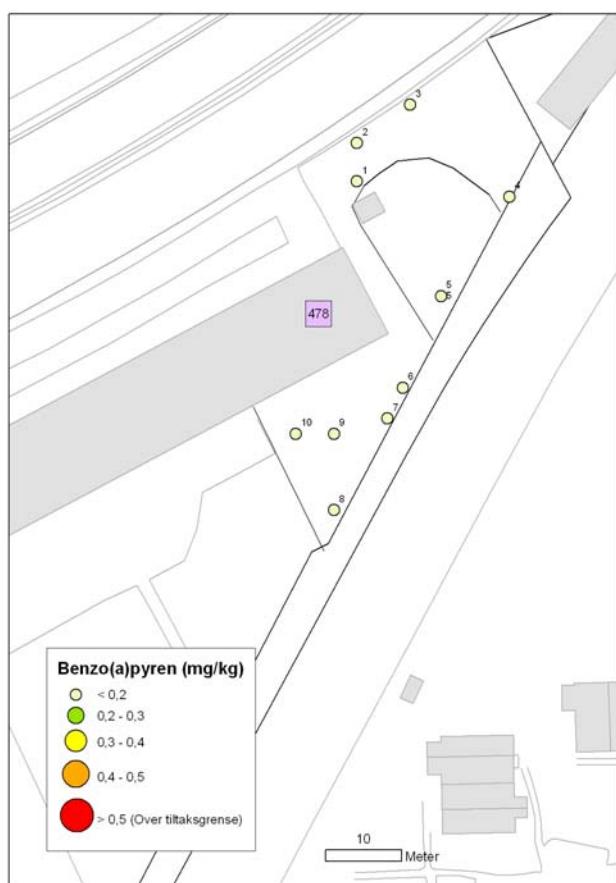
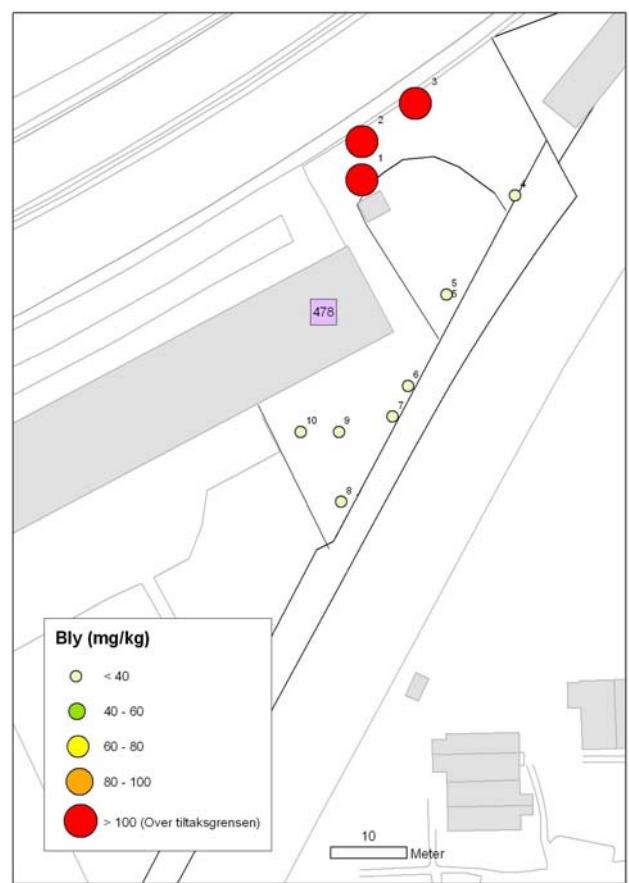
478 Hubroveien barnehage, Hubroveien 6, Bjerke

I Hubroveien barnehage er jorda i den bratte bakken forurensed med bly. Den høyeste påviste blyverdien ligger mer enn 3 ganger over tiltaksgrensen på 100 mg/kg.

Dekke til den forurensede jorda med fiberduk og 30 cm rene masser.

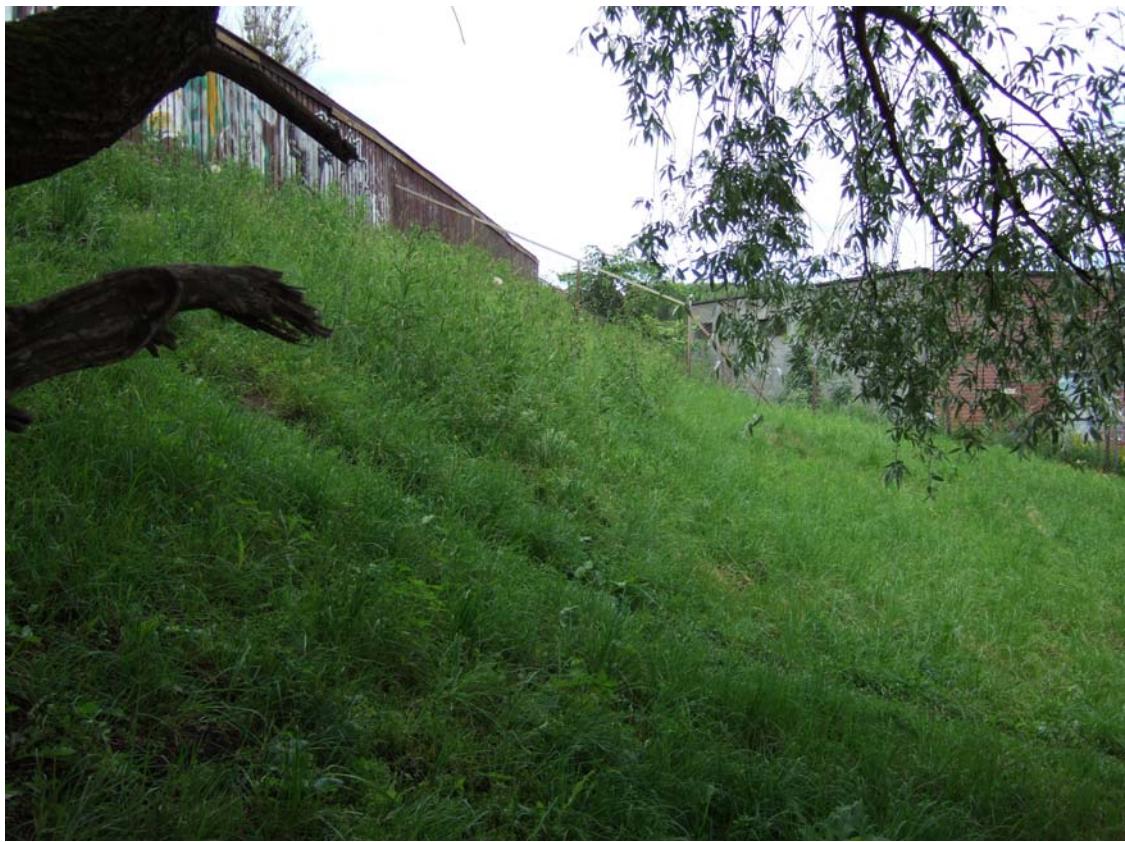
I denne bakken ble prøve 1-3 tatt.

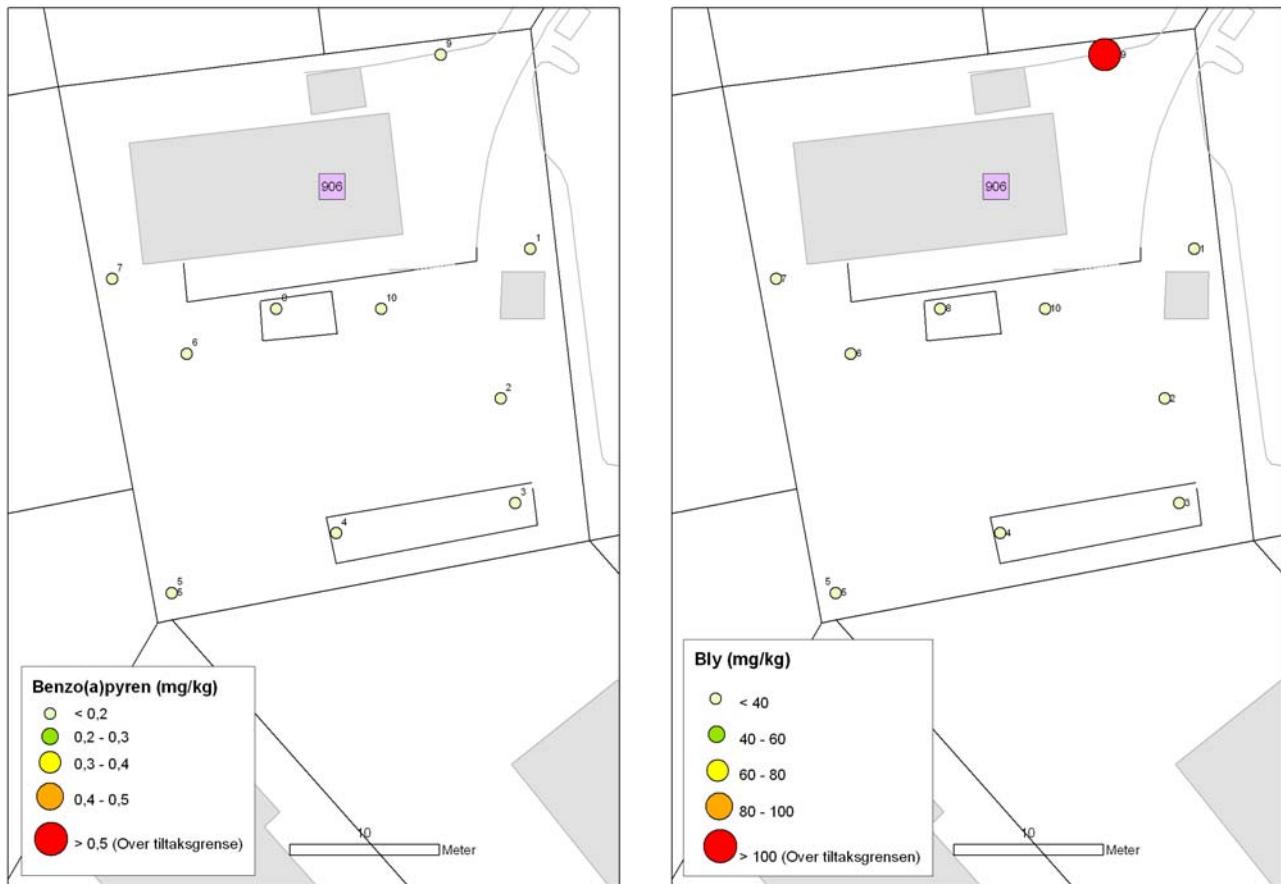
906 Solkroken barnehage, Melumveien 68C, Vestre Aker

I Solkroken barnehage er en liten del av utearealet forurenset med bly. Den høye påviste blyverdien ligger ca. 60% over tiltaksgrensen på 100 mg/kg.

Dekke til den forurenede jorda med fiberduk og 30 cm rene masser.

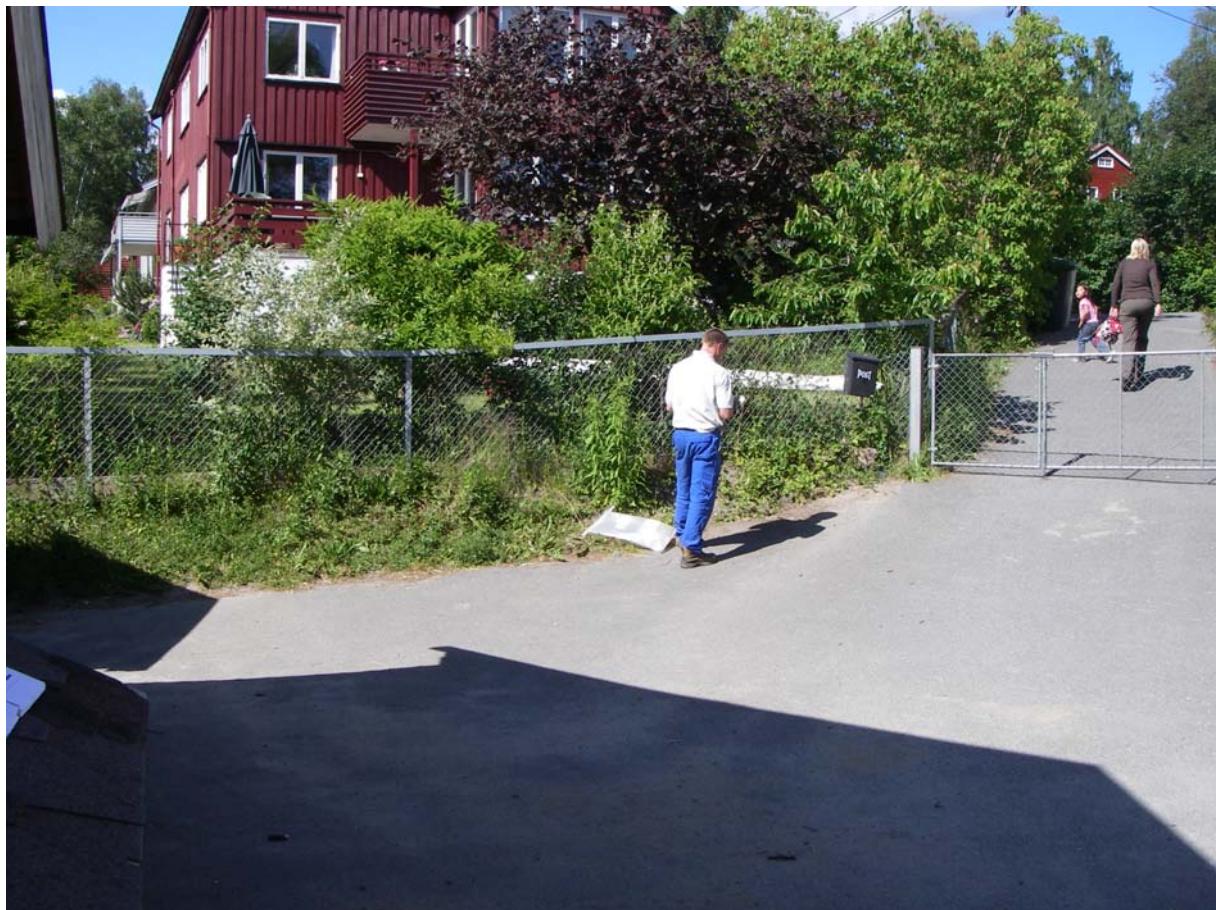
Bildet viser prøvetakingen av den forurensede prøven.

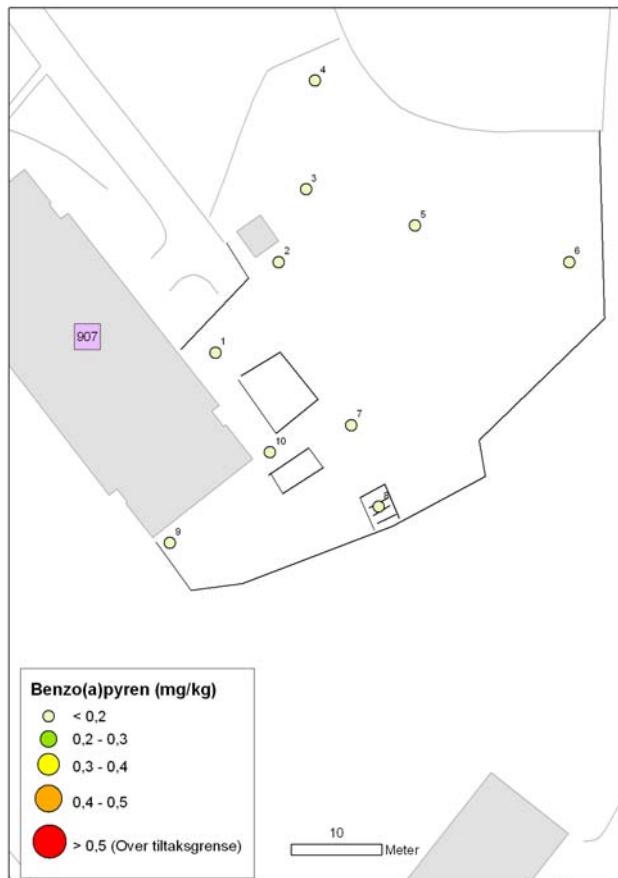
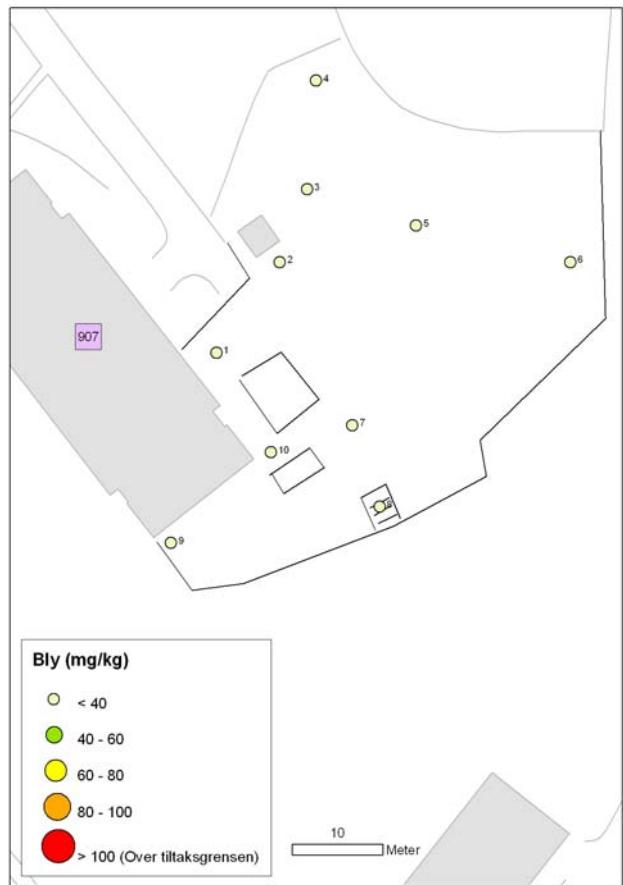
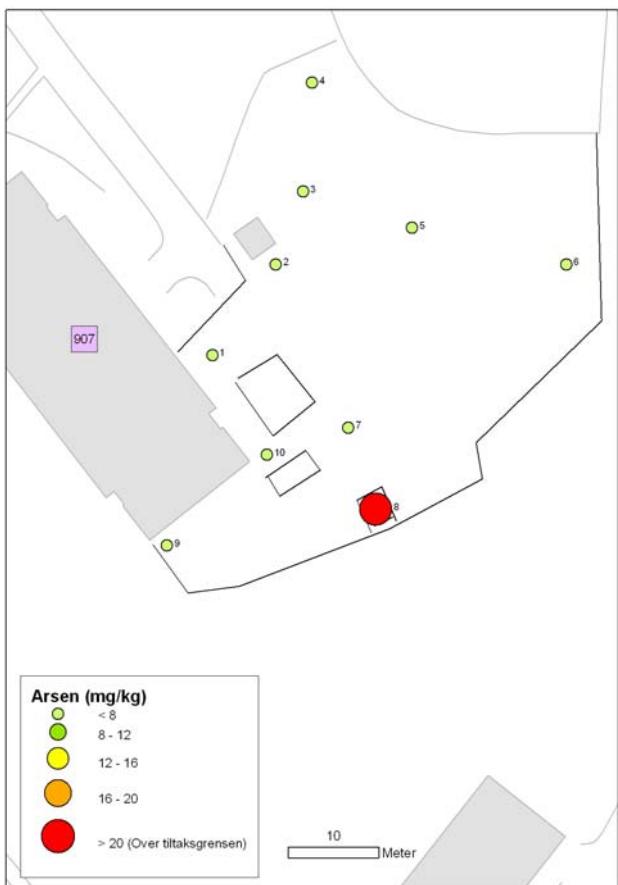
907 Kanutten barnehage, Utfartsveien 4B, Bjerke

I Kanutten barnehage er en liten del av utearealalet forurenset med arsen. Den høye påviste verdien ligger like over tiltaksgrensen på 20 mg/kg. Det høye arsennivået kan knyttes til CCA-impregnert materiale i trappa der prøven ble tatt.

Det må undersøkes om CCA-trykkimpregnert trevirke er kilden til arsenforurensningen av jorda. Dersom dette viser seg å være tilfelle, anbefales fjerning av jord/finsand i 1 meters bredde og 20 – 30 cm dybde rundt det CCA-impregnert trevirket. Trevirket må fjernes eller oljebesises.

Dersom arsenforurensningen synes å ha andre kilder enn CCA-impregnert trevirke, anbefales tildekking av jorda i det forurensede området med fiberduk og 30 cm rene masser.

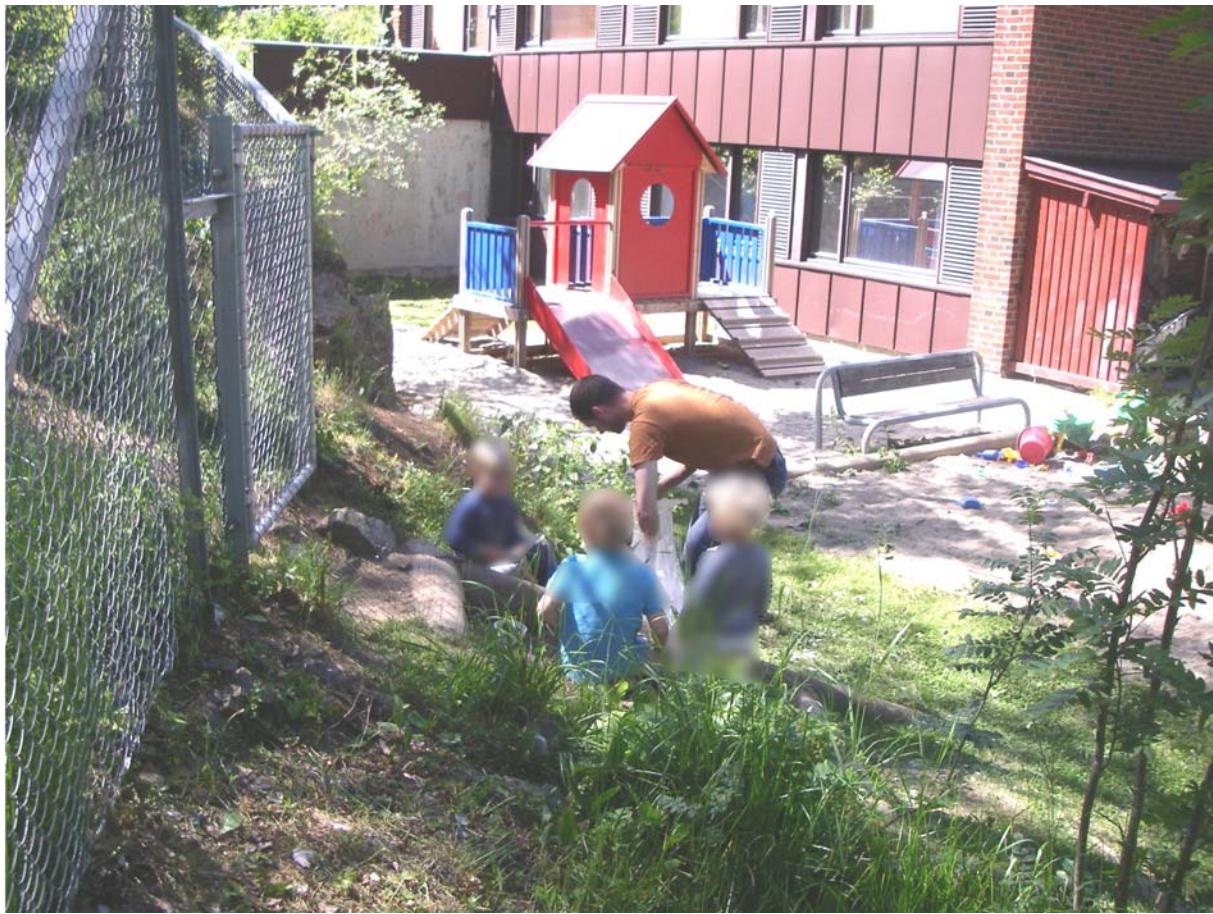
Bildet viser prøvetaking av den forurensede prøven.

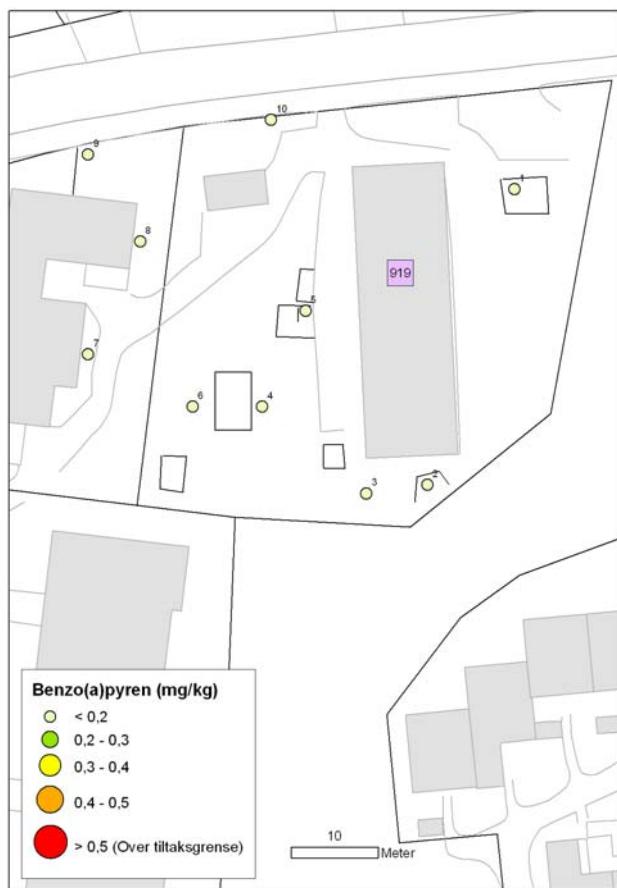
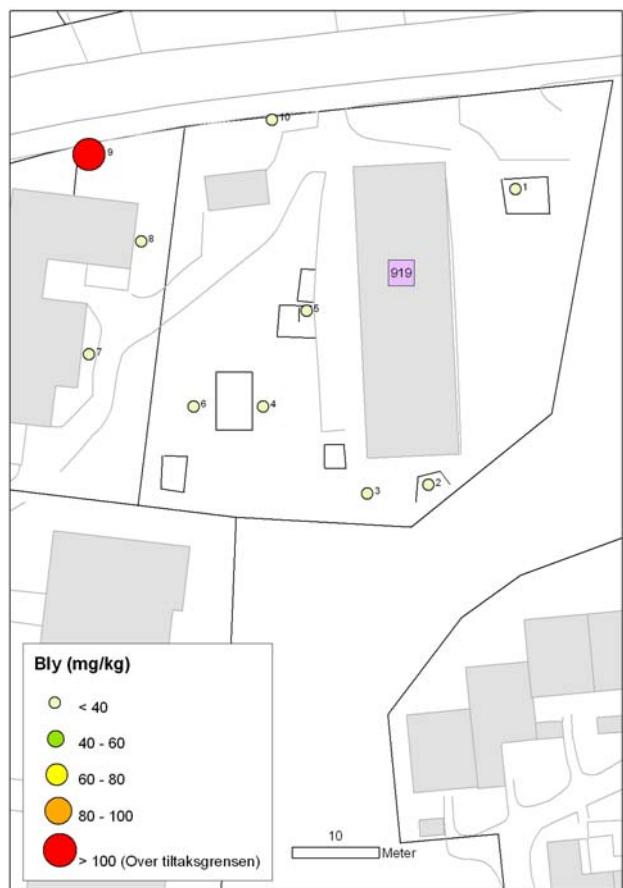
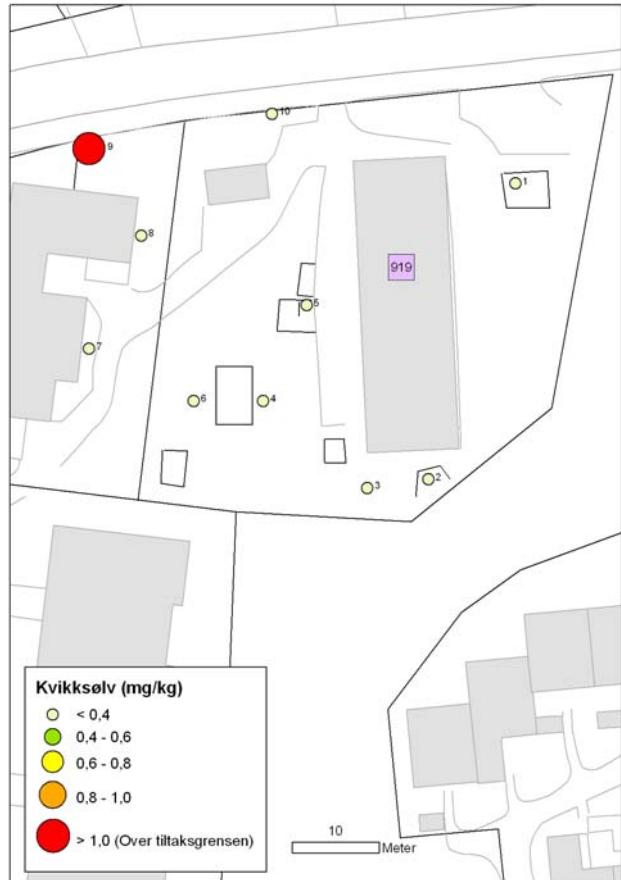
919 Møllefaret barnehage, Møllefaret 26, Ullern

I Møllefaret barnehage er deler av utearealet forurenset med bly og kvikksølv. Den høye påviste blyverdien ligger like over tiltaksgrensen på 100 mg/kg mens den høye påviste verdien for kvikksølv ligger ca. 20% over tiltaksgrensen på 1,0 mg/kg.

Dekke til den forurensede jorda med fiberduk og 30 cm rene masser.

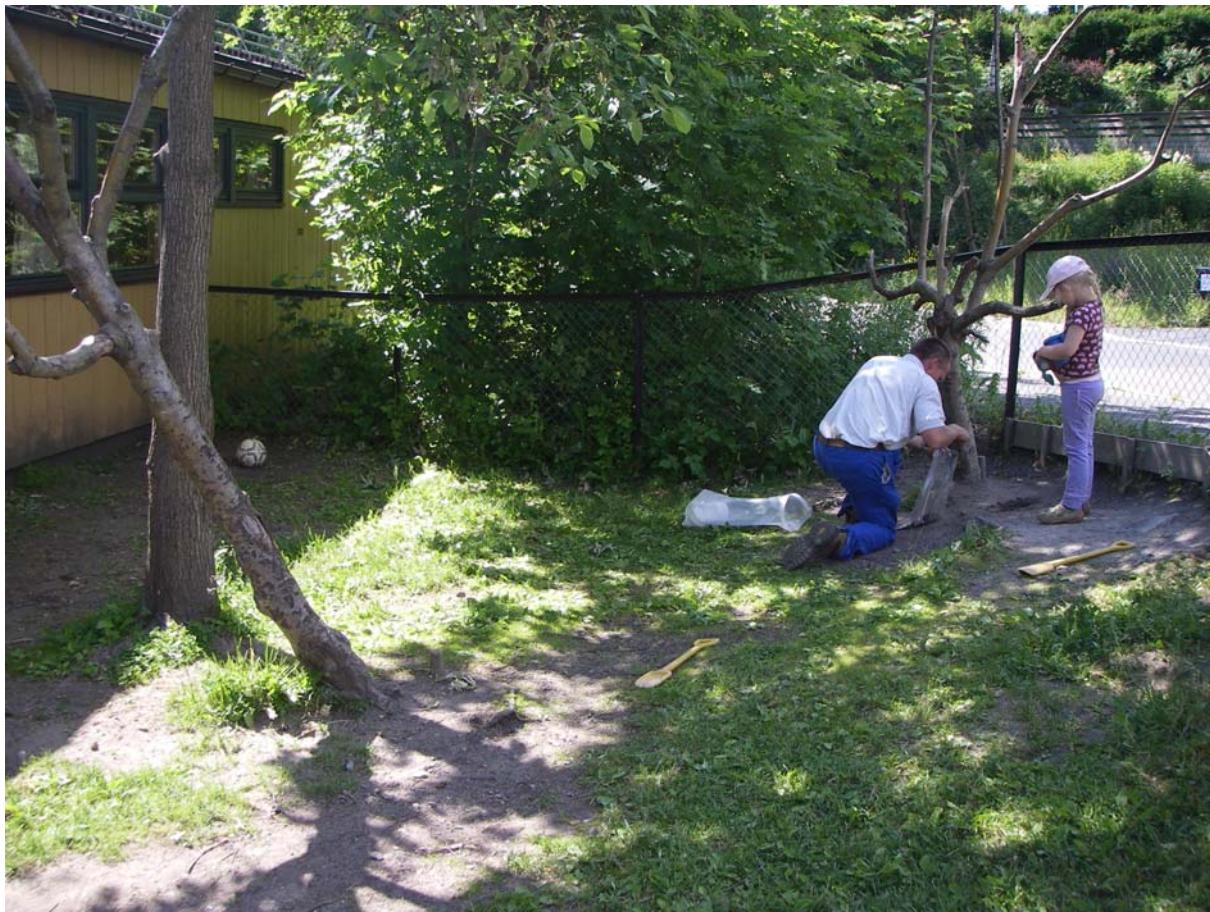
Bildet viser prøvetakingen av den forurensede prøven.

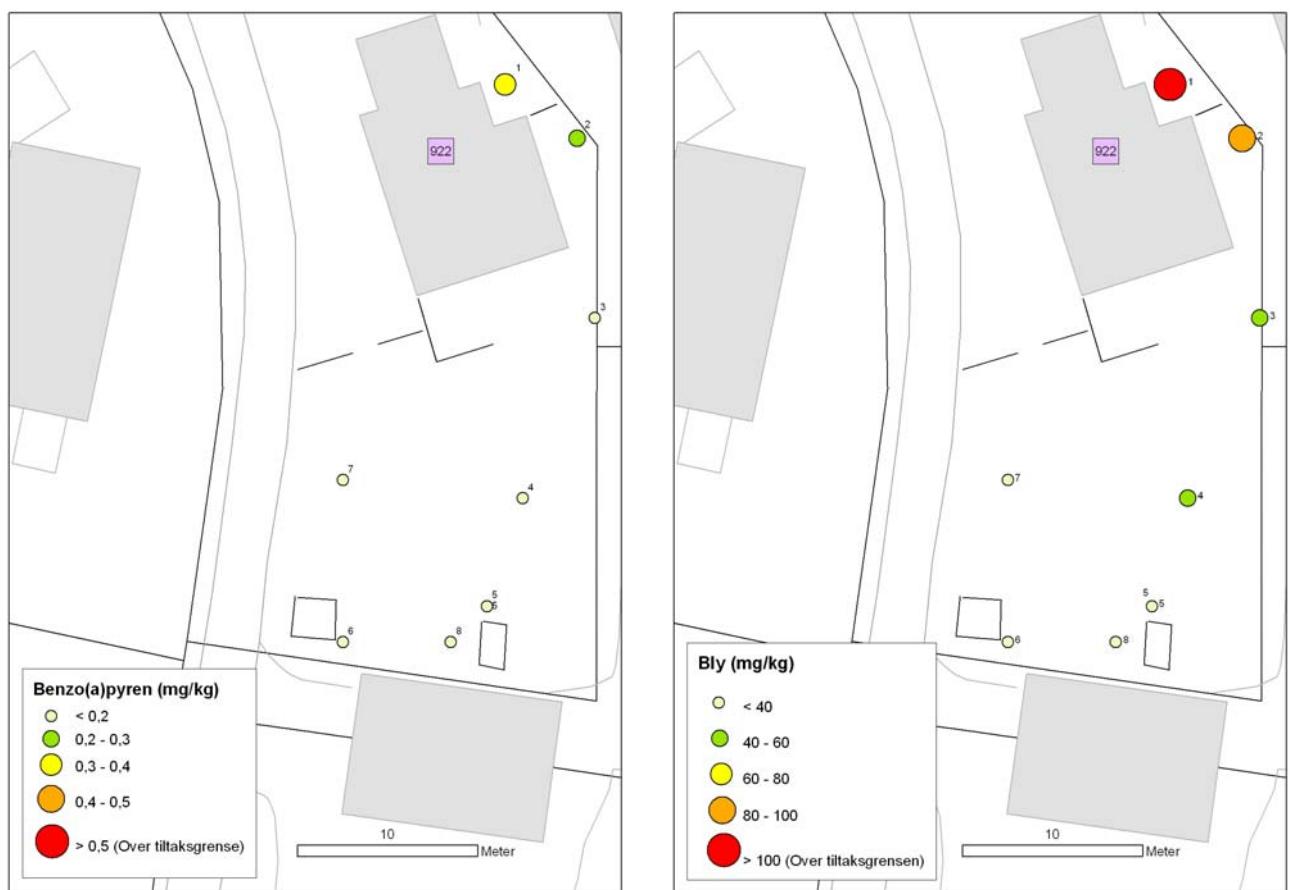
922 Sneglehuset familiebarnehage, Bestum skolevei 21, Ullern

I Sneglehuset familiebarnehage er inngangen til hagen forurensset med bly. Den høye påviste verdien ligger ca. 30% over tiltaksgrensen på 100 mg/kg.

Dekke til den forurensede jorda med fiberduk og 30 cm rene masser.

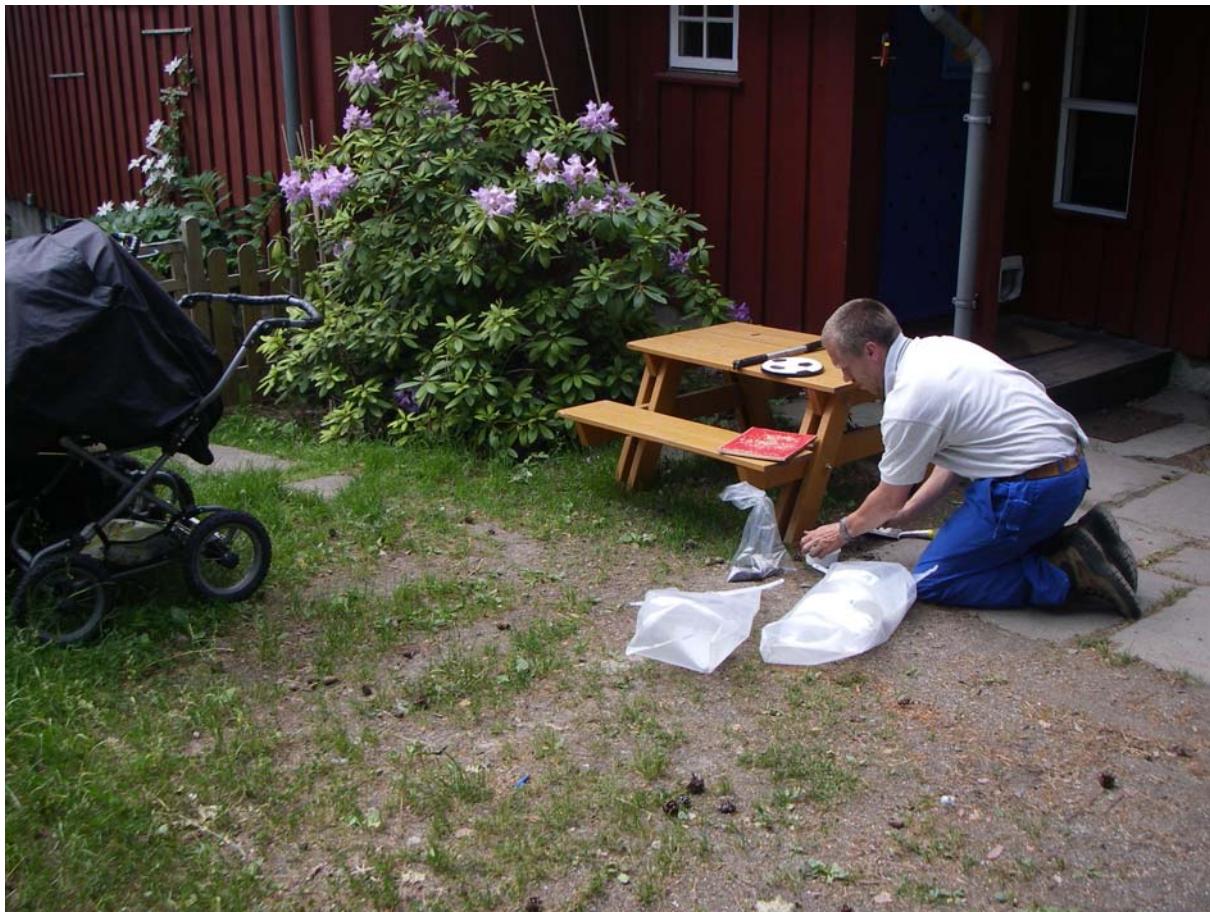
Bildet viser prøvetakingen av den forurensede prøven.
