NGU Rapport 2006.074

Kartlegging av jordforurensning i 14  
barnehager i bydel St. Hanshaugen  
(utenfor Ring 2)

Emneord: Jordforurensning	Bly	Bymiljø
Barnehager	Arsen	Oslo Kommune
Benzo(a)pyren	CCA

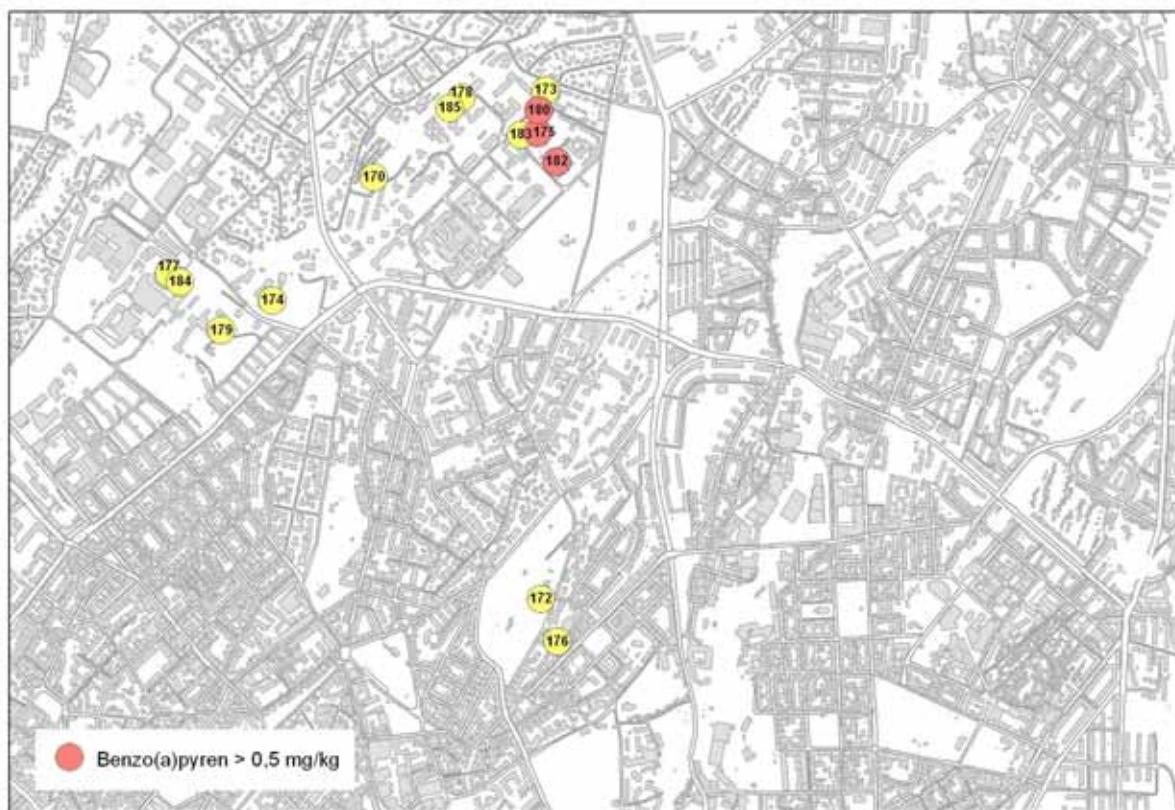
Figur 2 Kartskissen viser barnehagene der det er påvist benzo(a)pyren over tiltaksgrensen på 0,5 mg/kg

I totalt tre barnehager ble det funnet minst én jordprøve der innholdet av benzo(a)pyren oversteg tiltaksgrensen på 0,5 mg/kg (Figur 2). Tilsvarende ble det påvist bly over tiltaksgrensen på 100 mg/kg i én barnehage (Figur 3). I to barnehager ble det påvist kvikksølv over tiltaksgrensen på 1,0 mg/kg (Figur 4). Det er ikke påvist verdier av arsen, kadmium, nikkel eller PCB over de anbefalte tiltaksgrensene (Tabell 1) i noen av de undersøkte barnehagene.

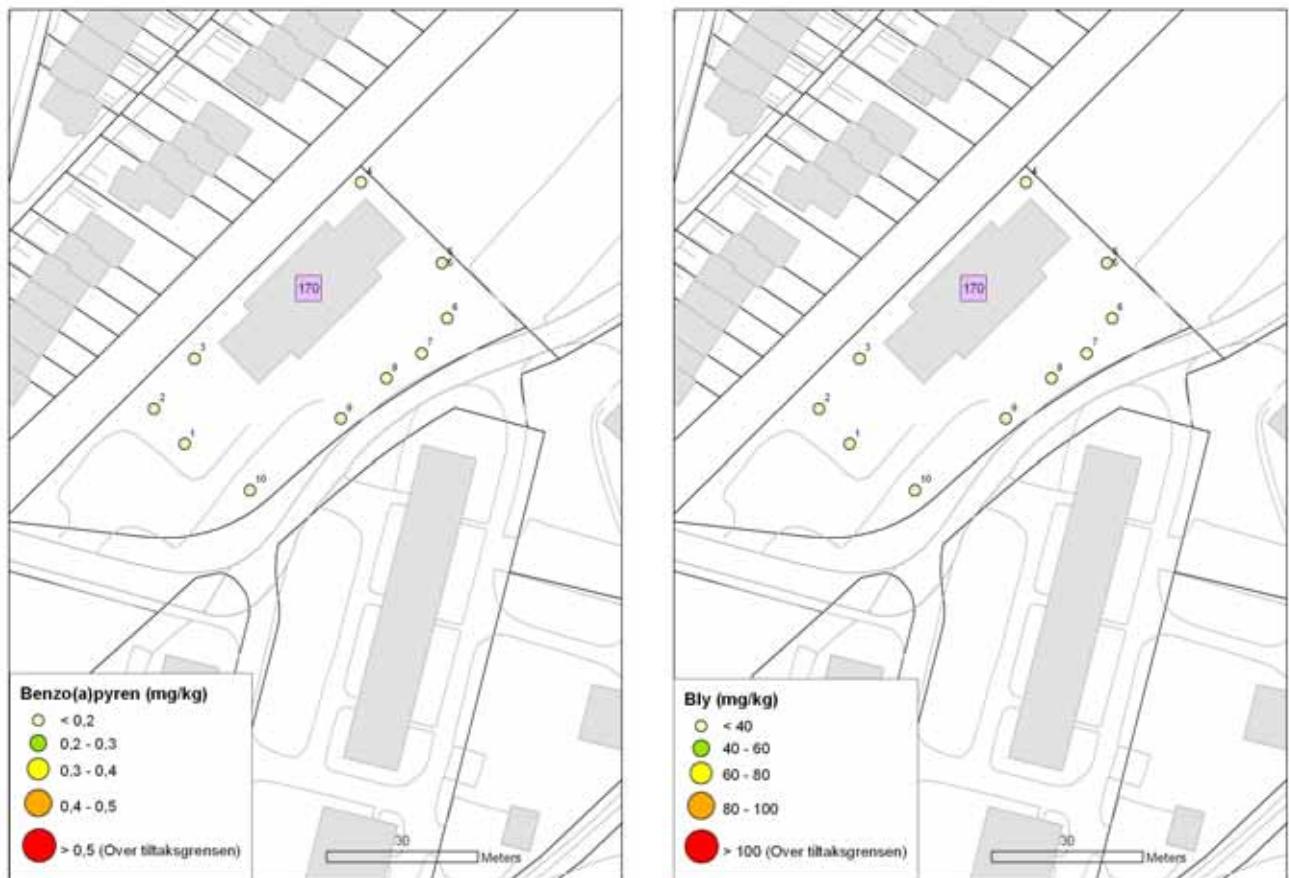
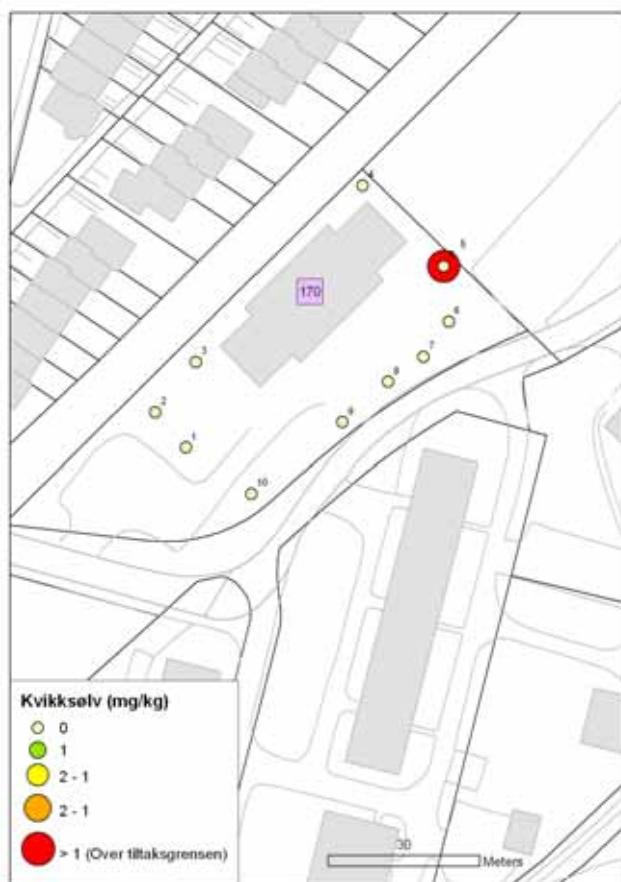
## 170 Collettløkka barnehage, Nedre Ullevål 8

En liten del av arealet i Collettløkka barnehage er forurenset med kvikksølv. Den påviste høye verdien ligger ca. to ganger over tiltaksgrensen på 1,0 mg/kg.

Dekke til jorda i det forurensede området med fiberduk og 30 cm rene masser.

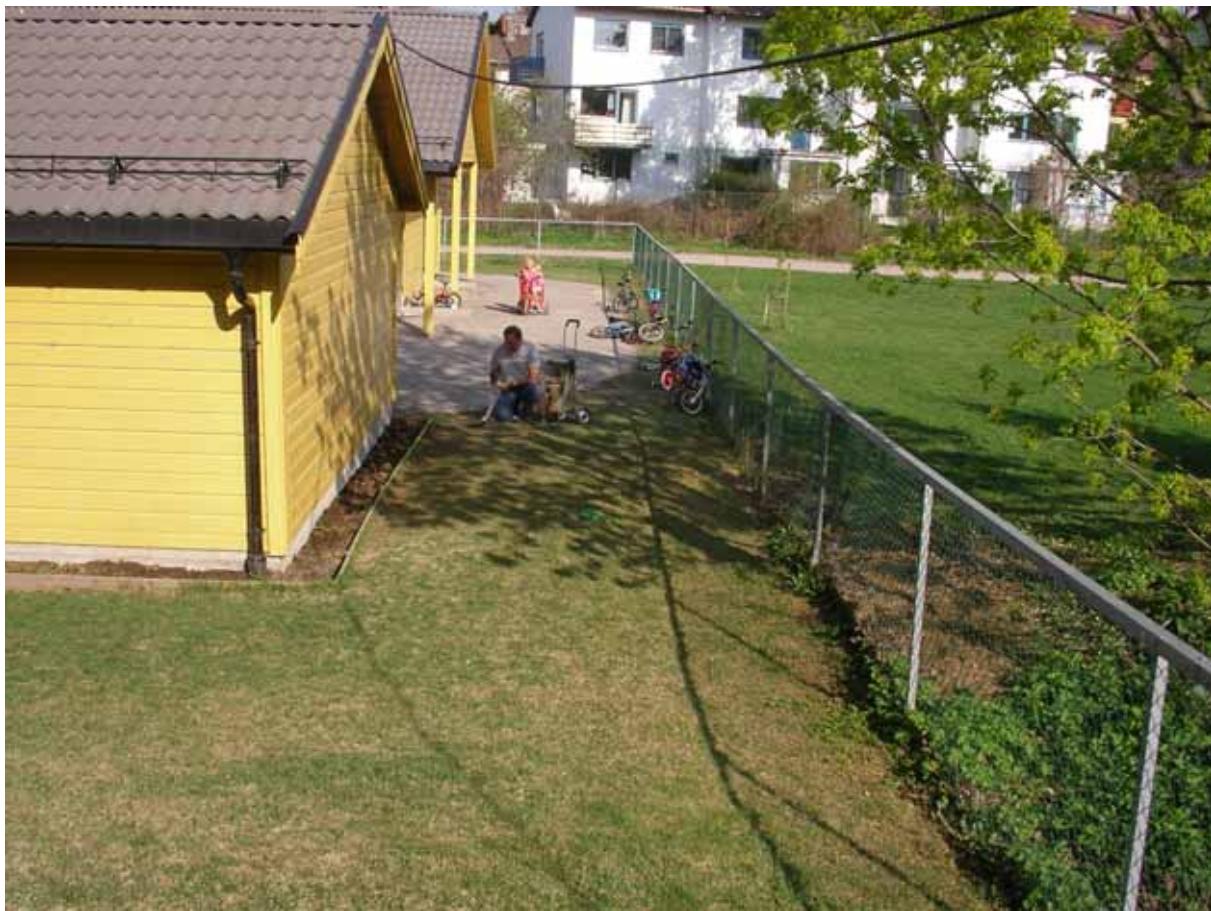
Bildet viser prøvetaking av prøve 5.

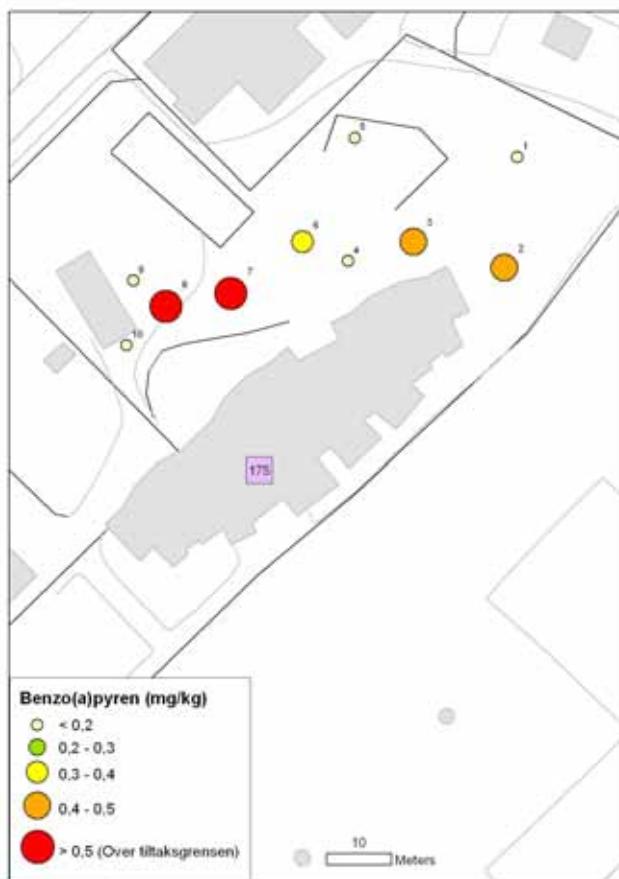
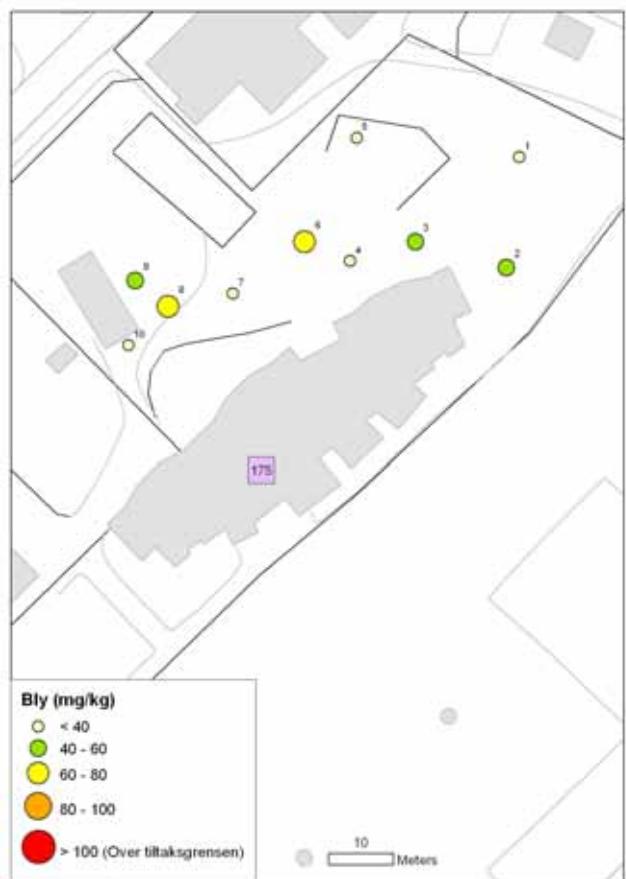
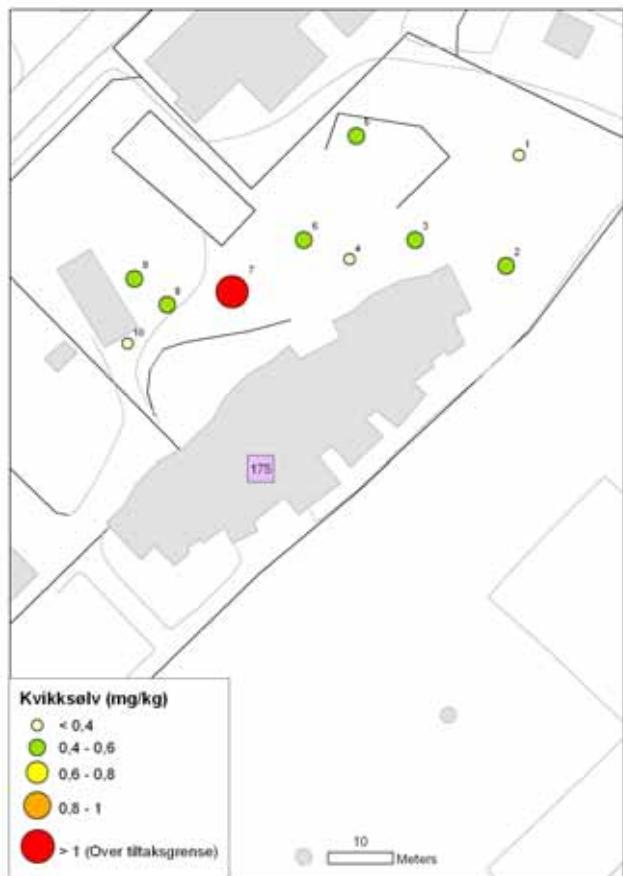
## 175 Lindekroken barnehage, Kirkeveien 166

I et område av utearealet i Lindekroken barnehage er jorda forurensset med benzo(a)pyren og kvikksølv. Den påviste høyeste verdien for benzo(a)pyren ligger ca. 70 % over tiltaksgrensen på 0,5 mg/kg. Den påviste høye verdien av kvikksølv ligger ca. 60 % over tiltaksgrensen på 1,0 mg/kg.

Dekke til den forurensede jorda med fiberduk og 30 cm rene masser.

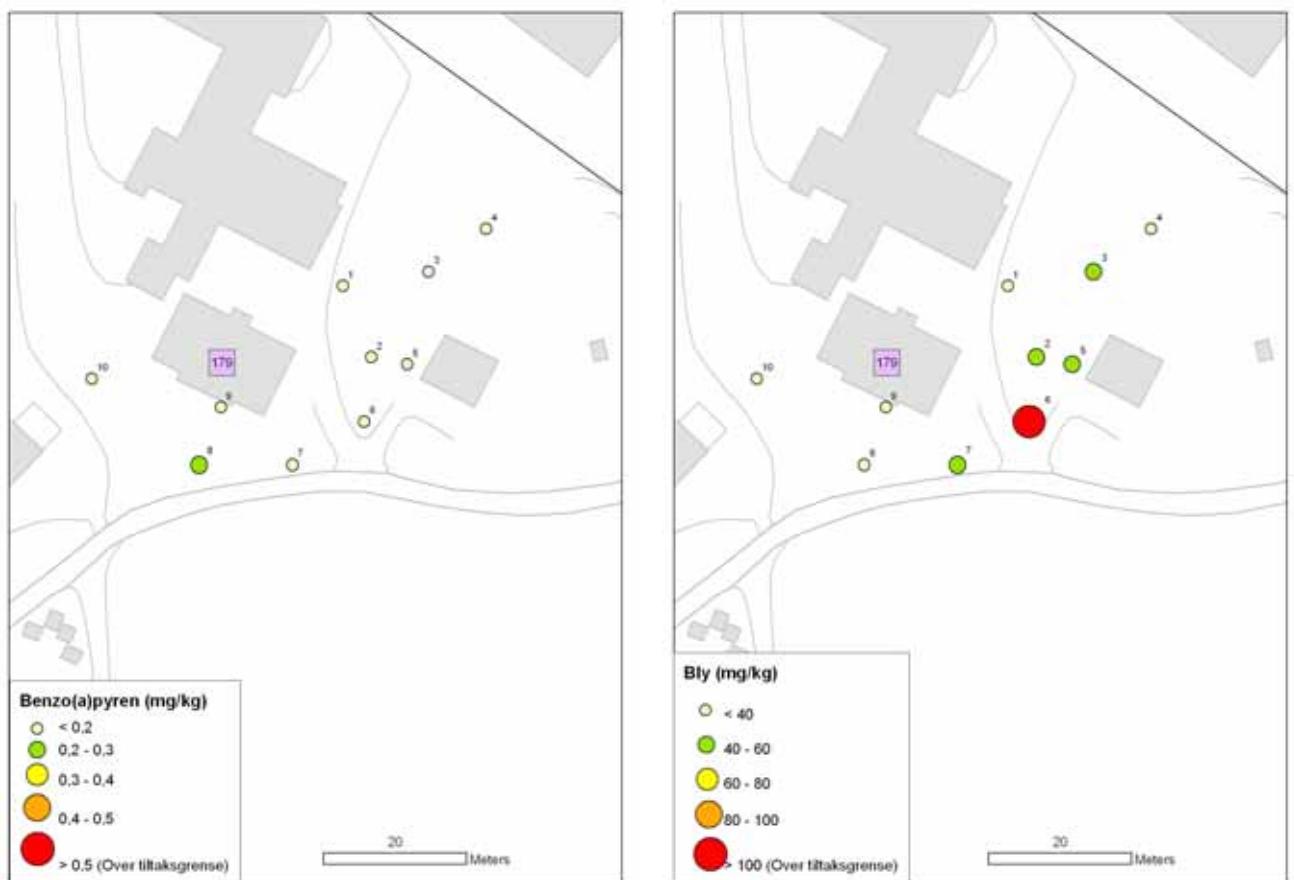
## 179 Marienlyst gård barnehage, Blindernveien 10

Et lite område i Marienlyst gård barnehage er forurensat med bly. Den høye blyverdien overskridet tiltaksgrensen på 100 mg/kg med ca. 10 %.

Dekke til den forurensede jorda med fiberduk og 30 cm rene masser.

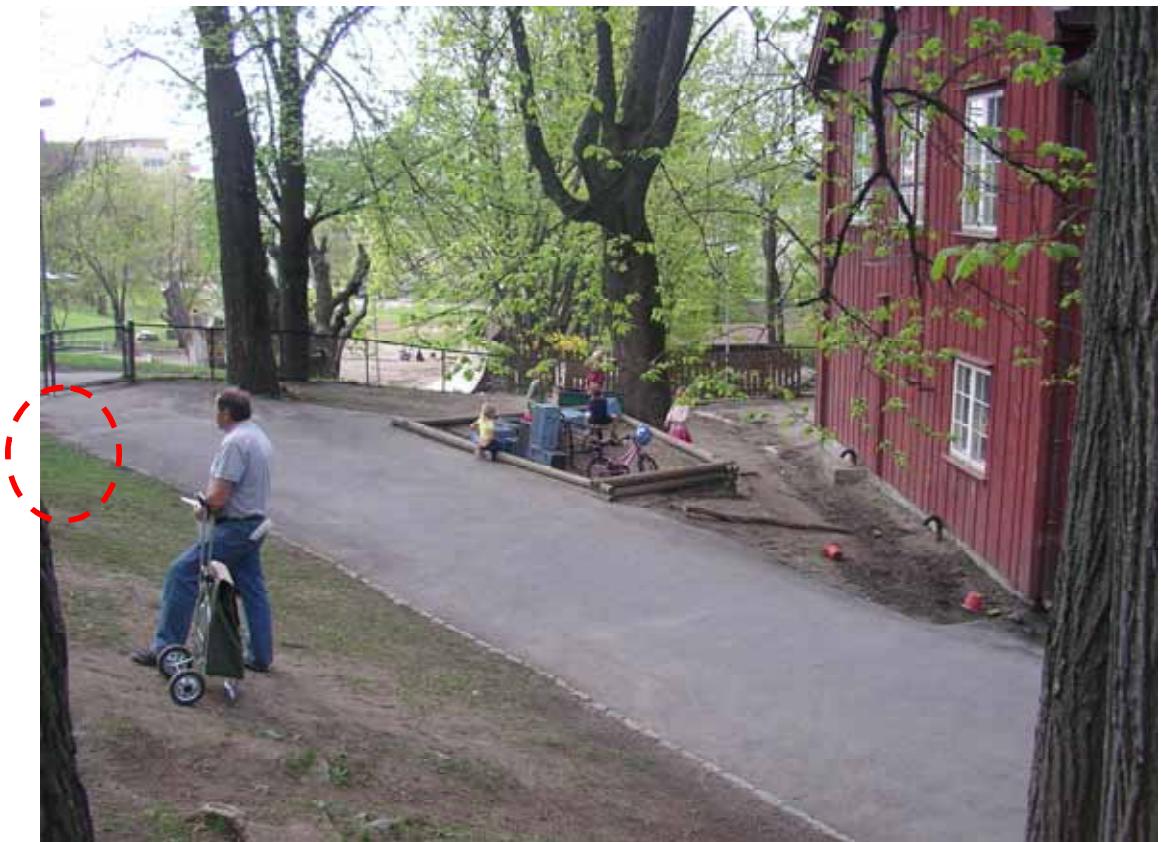
Det stipede området viser hvor prøve 6 ble tatt.

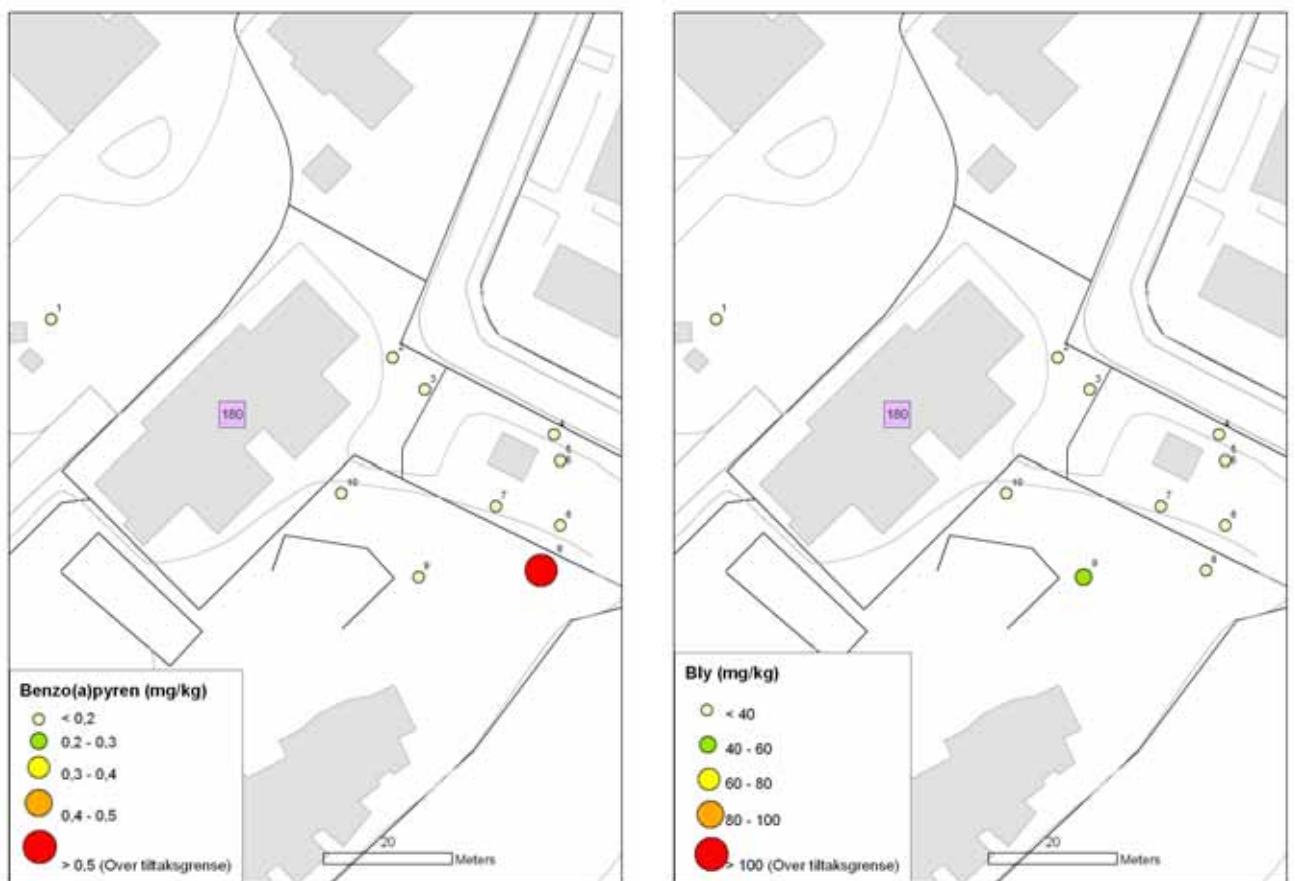
## 180 Skrellinga barnehage, Kirkeveien 166

En jordhaug i Skrellinga barnehage er forurensed med benzo(a)pyren. Den påviste verdien av benzo(a)pyren ligger ca. 6,5 ganger over tiltaksgrensen på 0,5 mg/kg.

Fjerne den forurensede jordhaugen og erstatte med jordhaug bestående av rene masser.

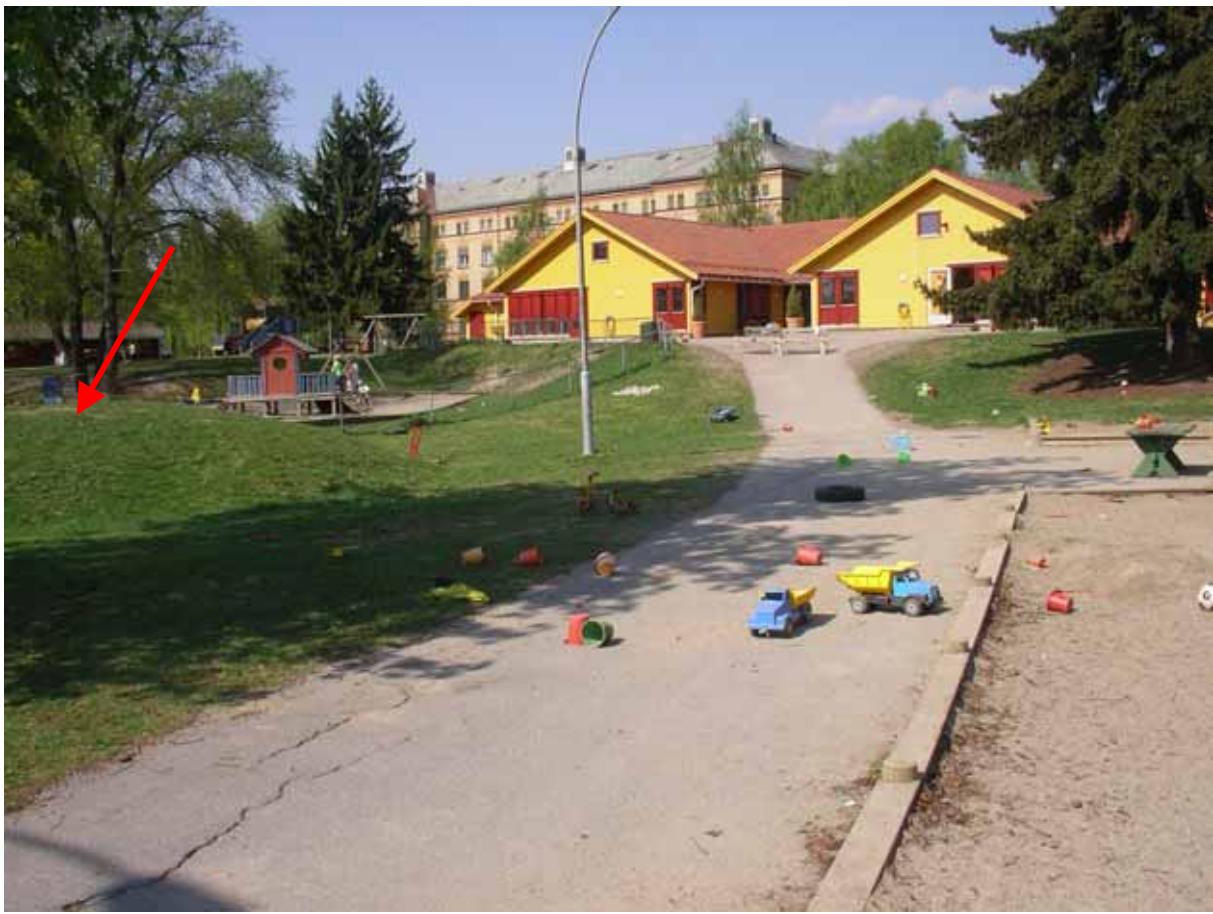
Pilen viser området på jordhaugen der den forurensede prøven ble tatt.

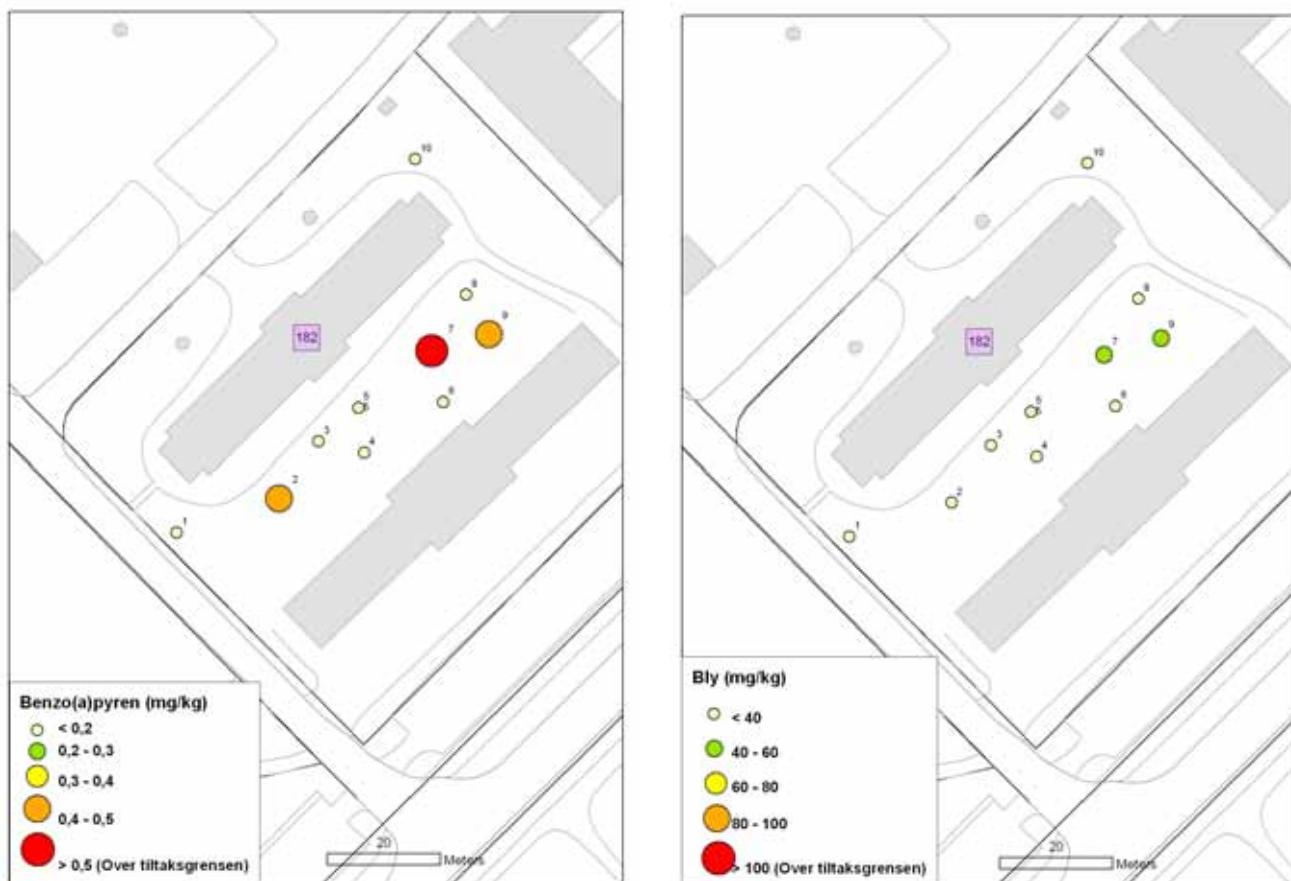
## 182 Soria Moria barnehage, Kirkeveien 166

I Soria Moria barnehage er en jordhaug forurensed med benzo(a)pyren. Den høyeste påviste verdien ligger ca. 10 % over tiltaksgrensen på 0,5 mg/kg.

Fjerne den forurensede jordhaugen og erstatte den med rene masser.

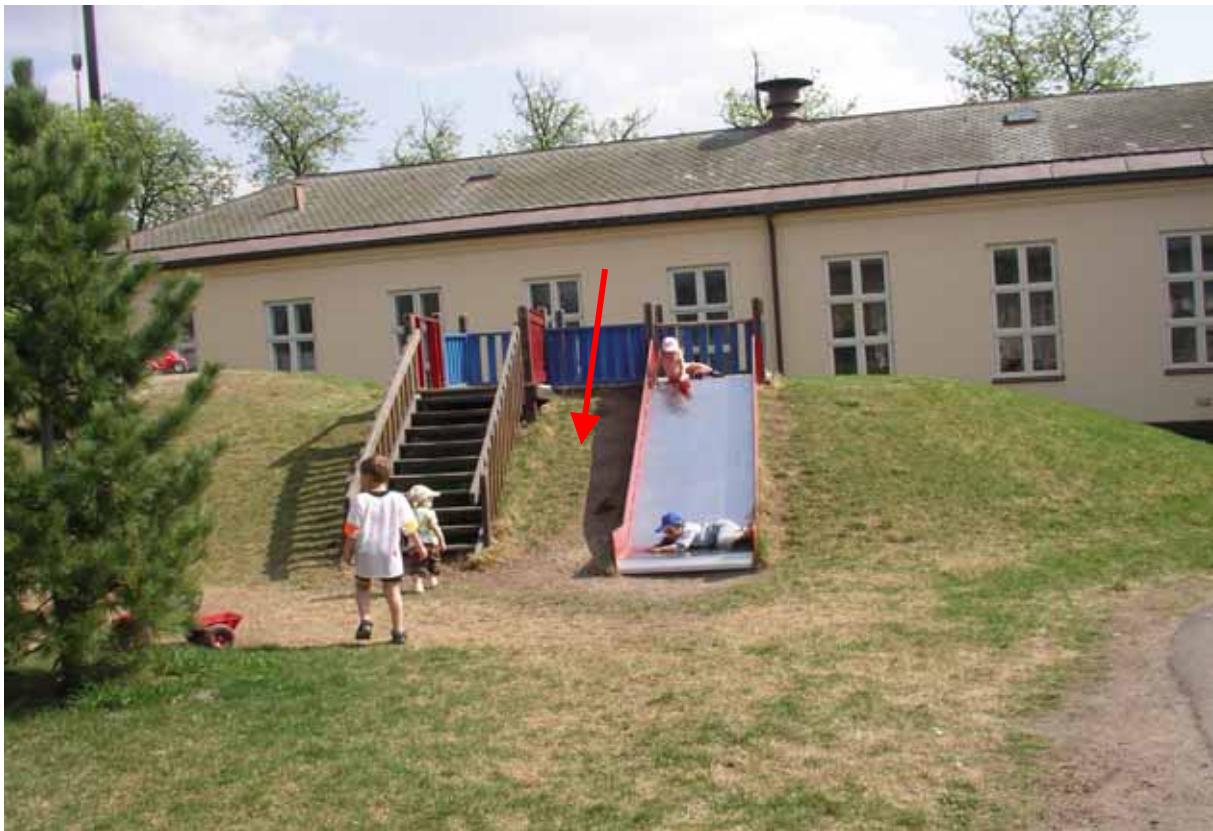
Pilen viser hvor prøve 7 ble tatt på den forurensede jordhaugen.
