NGU Rapport 2006.013

Sonarundersøkelser i Drammenselva fra
Drammen sentrum til Hokksund

Rapport nr.: 2006.013		ISSN 0800-3416	Gradering: Åpen	
Tittel: Sonarundersøkelser i Drammenselva fra Drammen sentrum til Hokksund				
Forfatter: Raymond Eilertsen og Louise Hansen		Oppdragsgiver: NGU		
Fylke: Buskerud		Kommune: Drammen, Nedre Eiker, Øvre Eiker		
Kartblad (M=1:250.000) Oslo		Kartbladnr. og -navn (M=1:50.000) 1814 III Drammen, 1814 IV Lier, 1714 I Hokksund		
Forekomstens navn og koordinater:		Sidetall: 24	Pris: 425,-	
Feltarbeid utført: 15.06 – 22.06.2005		Rapportdato: 29.03.2006	Prosjektnr.: 301807	Ansvarlig:

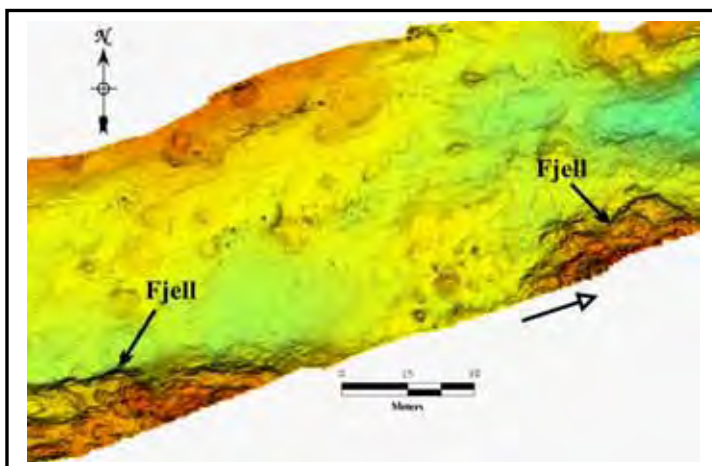
Fig. 4. Eksempel på fjellblotninger ved den sørlige elvebredden nedstrøms brua ved Nedre Eiker (forhøyninger midt i elven er blokker). Pilen indikerer strømretning. Se vedlegg 5 for lokalisering.

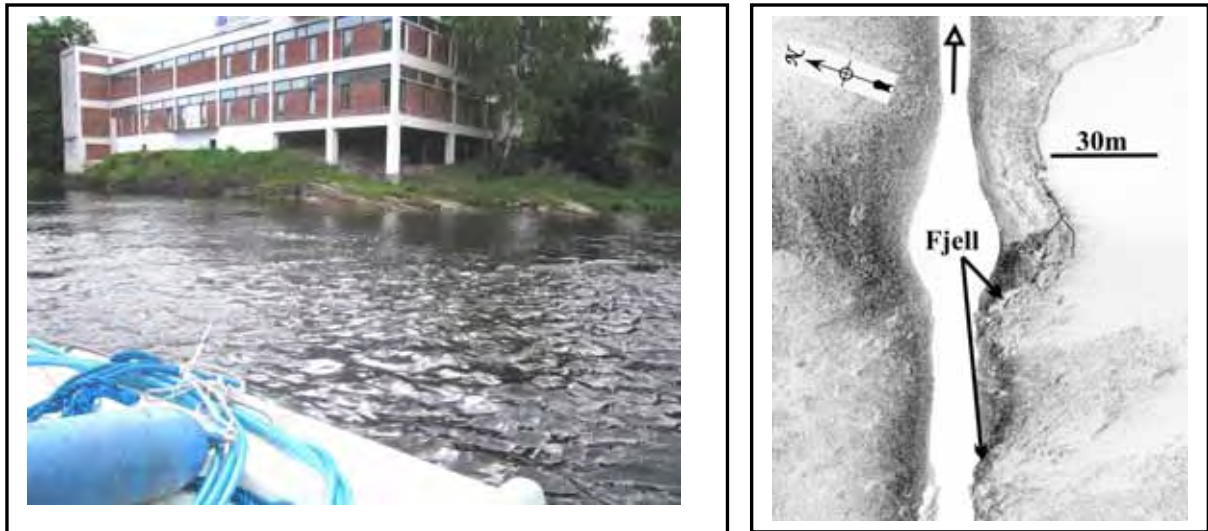
Fig. 5. Eksempel på fjellblotninger ved elvekanten rett nedstrøms brua ved Nedre Eiker. Bildet til høyre viser backscatter data av samme blotning under vann. Legg merke til den høye refleksiviteten (mørke fargen) og uregelmessig overflate.

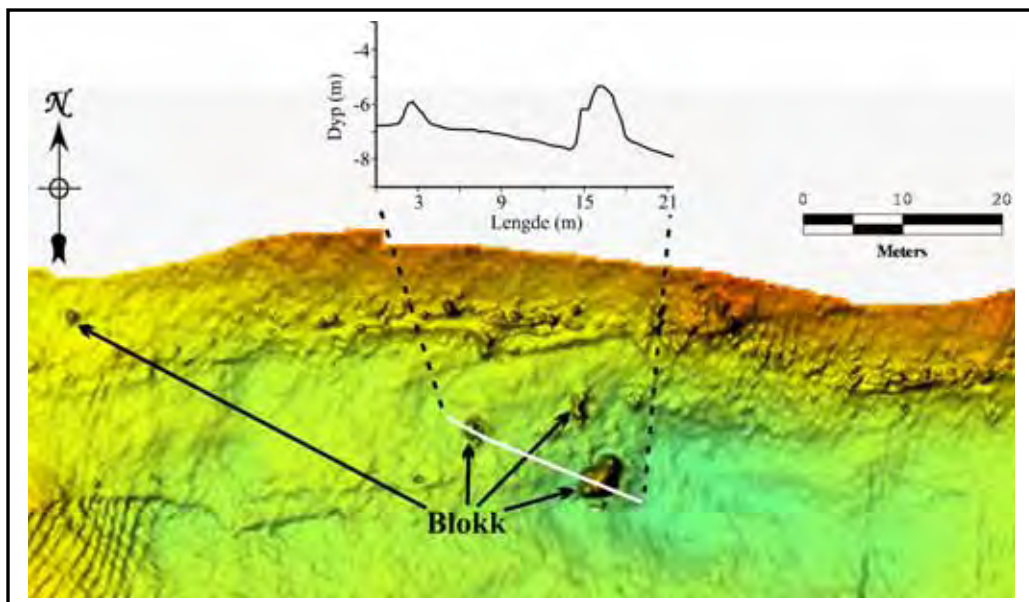
Flere blokker er identifisert på elvebunnen, typisk der elva har erodert gjennom iskontaktavsetninger og terskler som ved Nedre Eiker (Ryggkollen) og Øvre Sund. De opptrer som isolerte, irregulære former, opptil 2 m høye (Fig. 6 og 7).

Fig. 6. Eksempel på blokker ved Nedre Eiker. Se vedlegg 5 for lokalilsering.

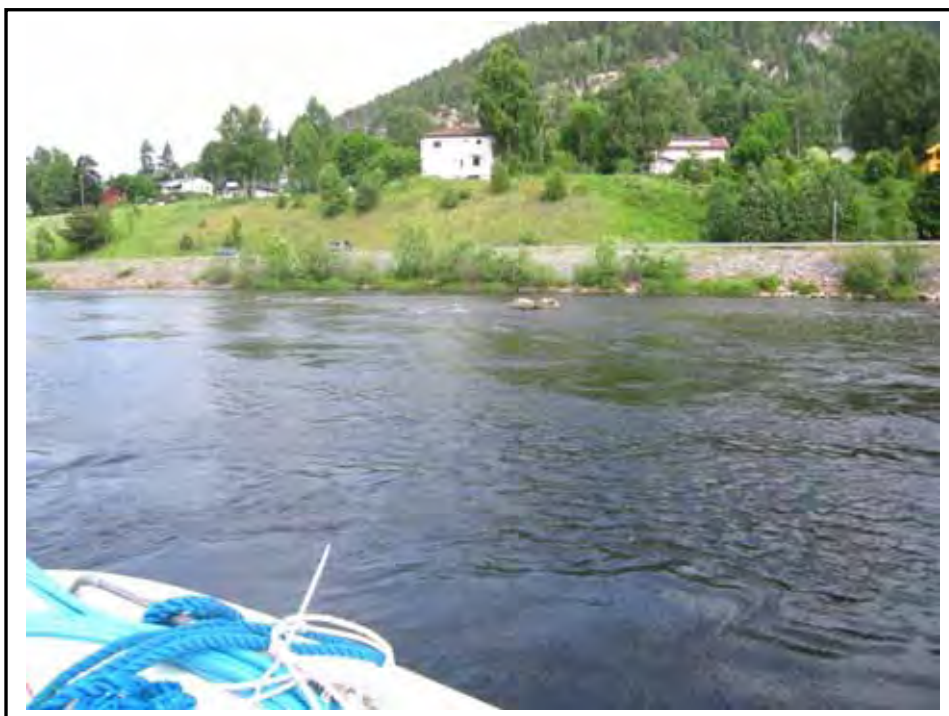
Fig. 7. Foto av blokker ved Nedre Eiker.

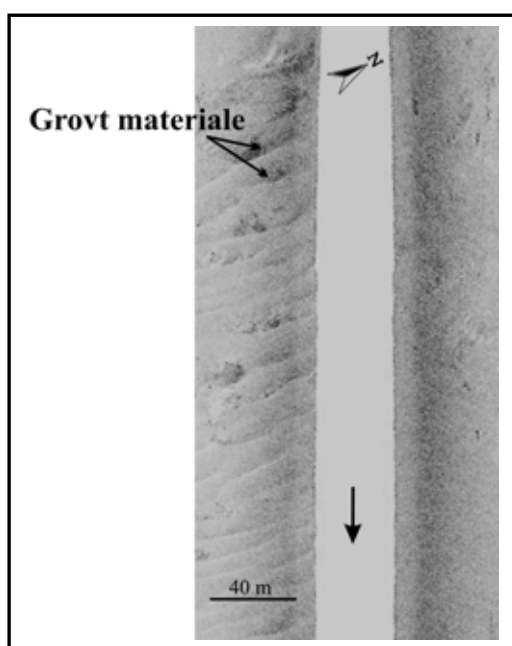
Fig. 8. Sidescan profil som viser dyner ved Sand. Legg merke til mørkere fargetone i dynetraueene som indikerer grovere materiale enn for resten av området.

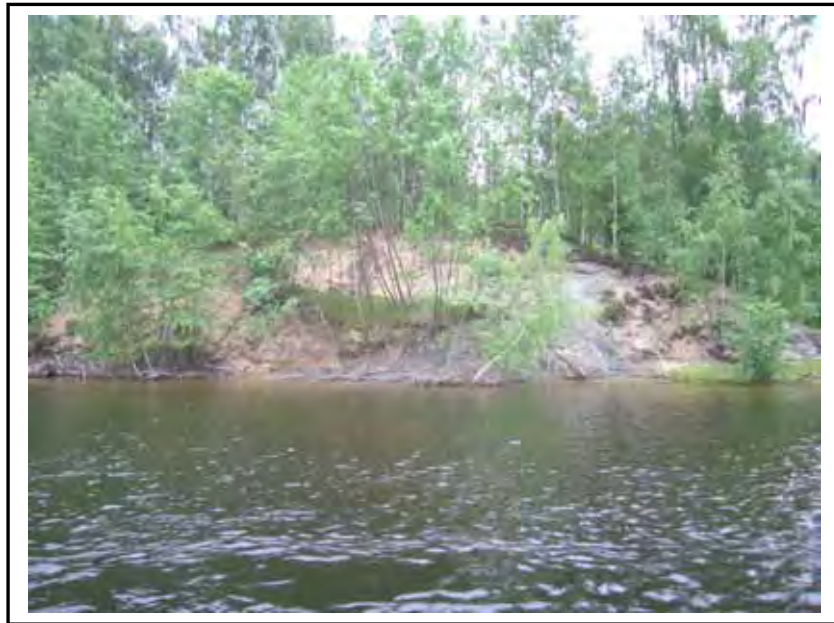
Utglidninger opptrer relativt sjeldent i det undersøkte området. Mindre utglidninger er observert langs elvebredden, hvor også nedraste trær grunnet erosjon er vanlig (Fig. 9).

Fig. 9. Eksempel på utglidning på sørsiden av Langesøya.

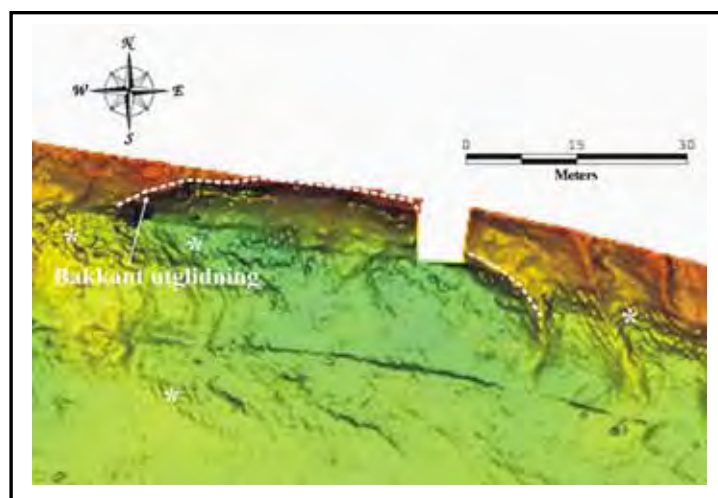
Det er imidlertid registrert større utglidninger i området (Fig. 2; Tabell 3). I 1910 gikk et leirskred ved Sanden og Haga som visstnok skal ha demmet elven. Det er imidlertid ingen spor igjen av utglidningen på elvebunnen, noe som skyldes at sedimenter fra slike skred eroderes og fraktes vekk hurtig. Bakkanten på en mulig utglidning er identifisert på nordsiden av Langesøya (Fig. 10). Kanten er over 60 m lang, og opptil 4 meter høy.

Fig. 10. Eksempel på mulig utglidning på nordsiden av Langesøya (Drammen travbane).

Vi foreslår at spesielt erosjonskantene nedstrøms Hokksund, ved Steinberg og Mjøndalen, Nordenga, nordsiden av Langesøya, samt oppstrøms Bybroa monitoreres. I tillegg bør utviklingen av erosjonsgropene i de samme områdene samt rundt infrastruktur som broer (E18-brua) og rørkonstruksjoner også følges opp.

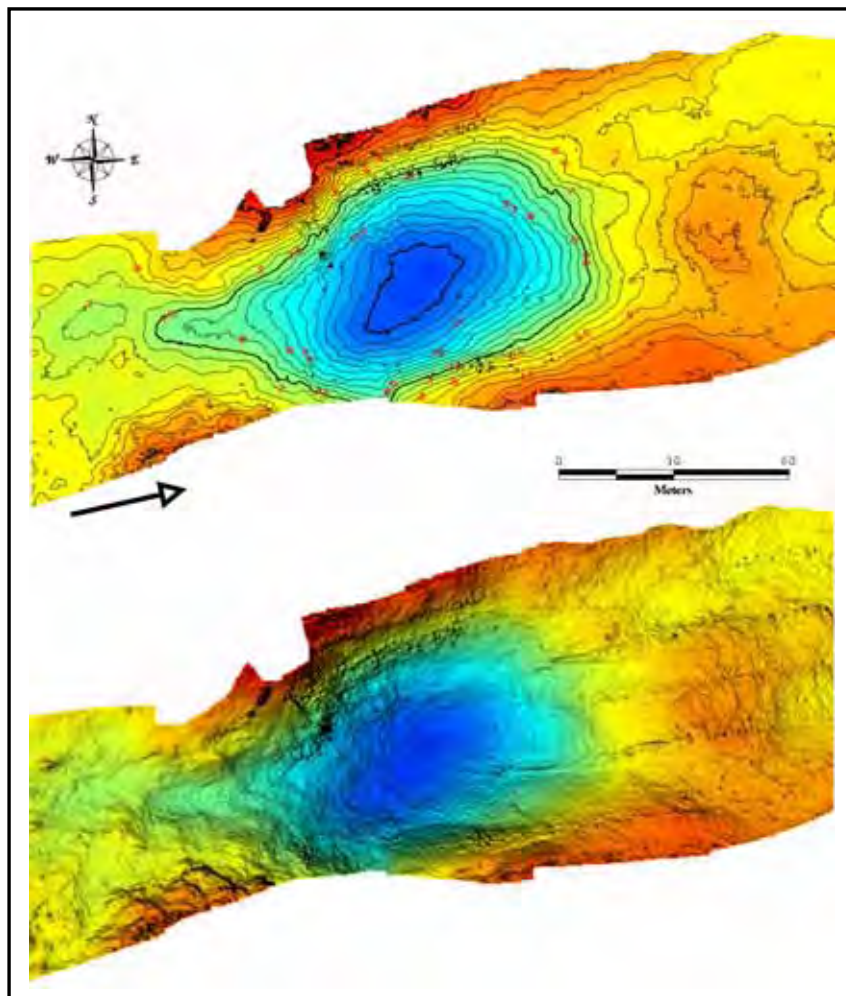
Erosjonsgroper er et resultat av sekundære strømmer og strømvirvler som oppstår pga. spesielle former i elven (eks. elvesvinger, obstruksjoner/hindringer, samløp av kanaler eller lignende) som skaper brå endringer i strømreretning som igjen fører til erosjon. Størrelsen (dybde og utbredelse) avhenger av styrken til de sekundære strømmene ved respektive lokaliteter. Laboratorieforsøk har vist at slike erosjonsgroper kan bli opptil 5 ganger gjennomsnittsdypet til kanalen(e) de dannes i (Galay mfl. 1987). Pga. at kanalen de ligger i kan migrere, er det sannsynlig at også erosjonsgropene flytter på seg og etter hvert fylles igjen. Der hvor slike erosjonsgroper ligger nært eller i kontakt med f.eks. bruer, kabler, kaianlegg etc. kan det være risiko for at disse blir undergravd og kollapser (Eilertsen mfl. 2006).

Fig. 11. Eksempel på erosjonsgrop nedstrøms broen ved Nedre Eiker. Konturer hver 0,5 m. Pilen indikerer strømreretningen. Se vedlegg 5 for lokalisering.

1. Svar på hvordan de dype erosjonsgropene utvikler seg. Det er et faktum at man vet relativt lite om slike fenomener, hvordan de oppstår og hvordan de utvikler seg over tid. Det er påvist at slike erosjonsgroper kan være svært stabile over mange år, mens andre steder kan de flytte på seg flere titalls meter i året.

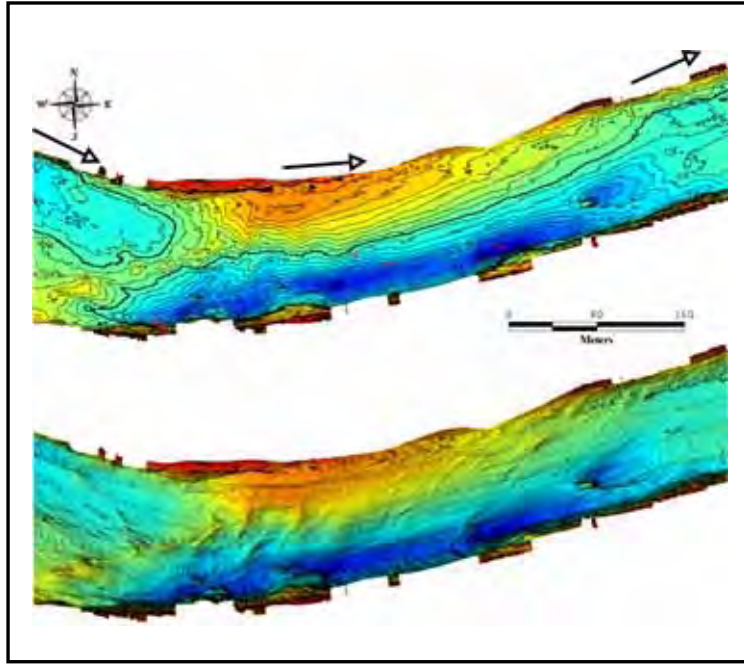
Fig. 12. Eksempel på avlang erosjonsgrup i yttersving ved Nordenga. Gropen ligger langs den sydlige elvebredden. Konturer hver 0,5 m. Pilene indikerer strømretning. Se vedlegg 5 for lokalisering.

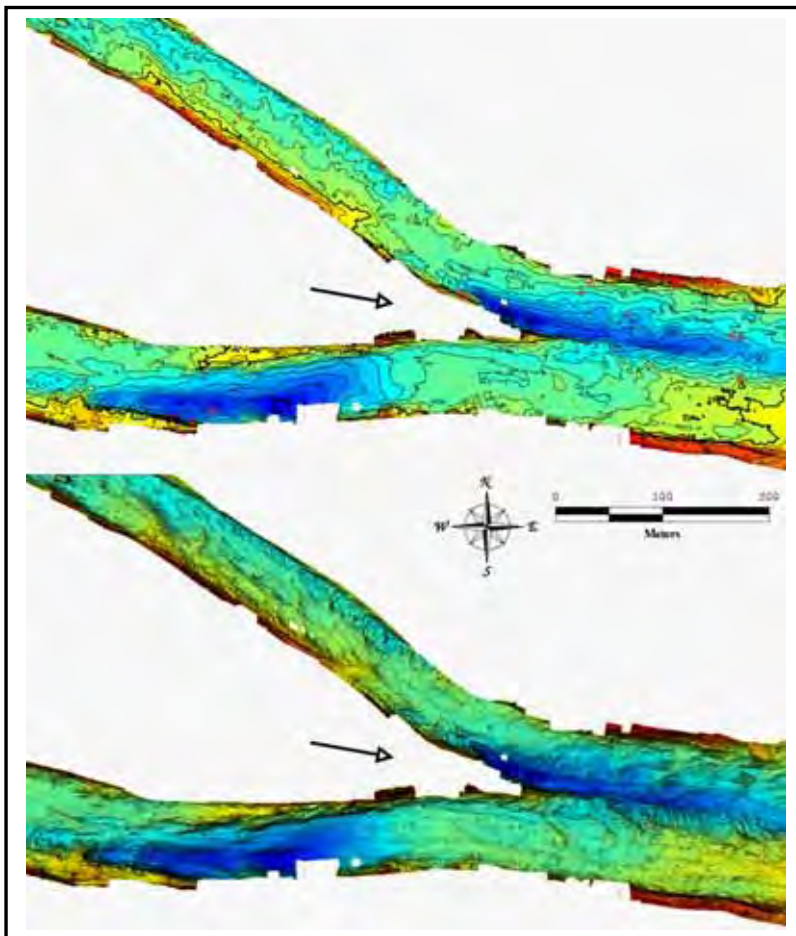
Fig. 13. Eksempel på erosjonsgrup i yttersving og i kanalsamløp nedstrøms Langesøya. Konturer hver 0,5 m. Pilen indikerer strømretningen. Se vedlegg 5 for lokalisering.

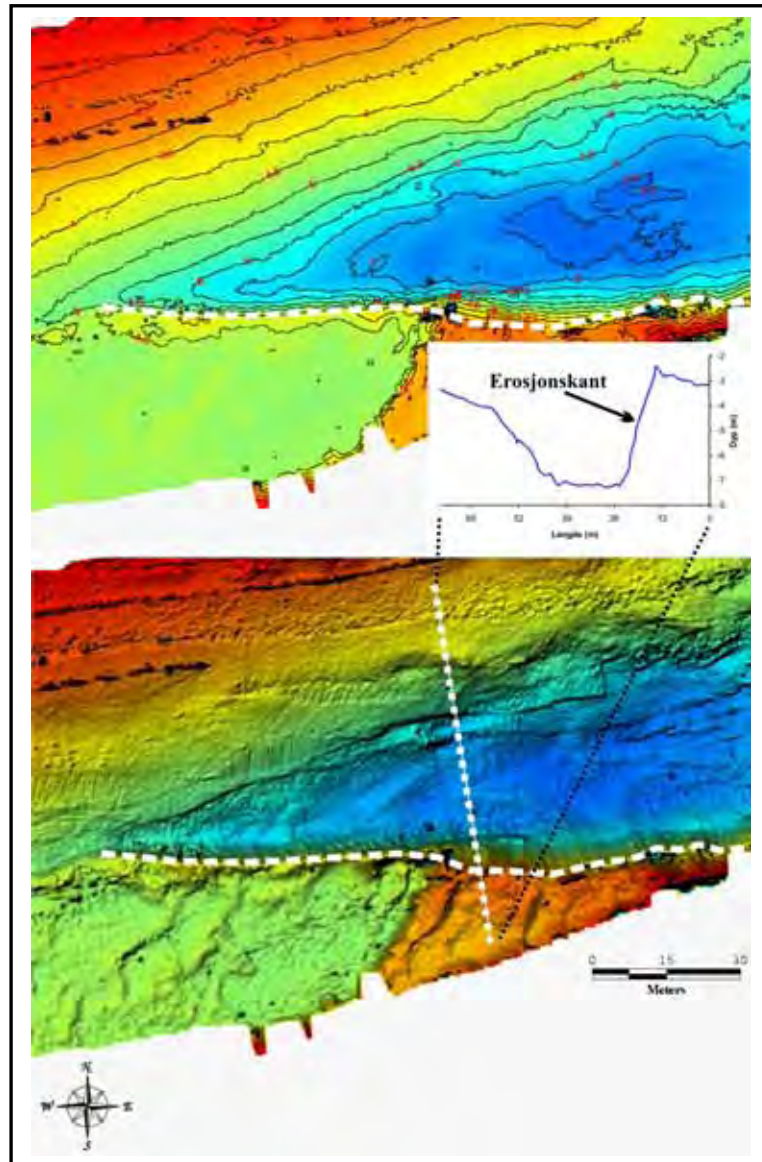
Erosjonskanter er observert flere steder i det undersøkte området (Fig. 14). De er distinkte, med bratte kanter fra 1 til >8 m høye (mindre groper finnes også, men er ikke undersøkt nærmere). Kantene kan være nesten loddrette. De finnes ofte sammen med mer langsgående erosjonsgroper. Flere steder indikerer backscatter dataene at kantene opptrer der elven eroderer i leire.

Fig. 14. Eksempel på erosjonskant nedstrøms Hokksund (indikert med hvit stiptet linje). Se vedlegg 1 for lokalisering.

2. Svar på hvordan erosjonskantene utvikler seg. Flere av de påviste erosjonskantene ligger i yttersvinger til elven og er svært bratte og høye, noe som indikerer at de er aktive i dag. En slik kombinasjon av aktiv erosjon og relativt stort relieff kan være uheldig for stabiliteten i området, og utviklingen bør følges.

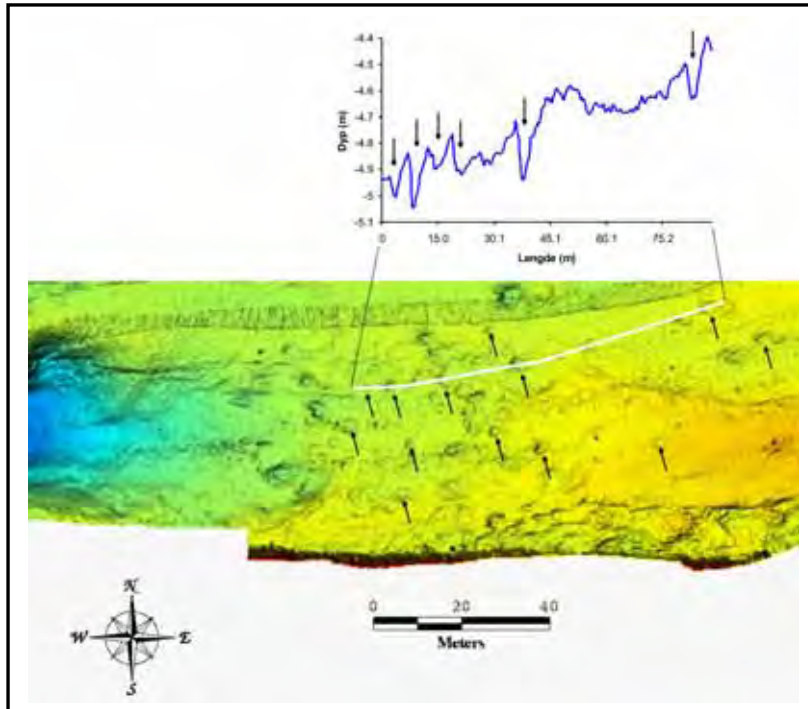
Sirkulære forsenkninger, 5-20 cm dype og 3-5 m brede, er identifisert på elvebunnen flere steder, ofte på relativt flat bunn og nært elvebredden. En mulig tolkning av disse er at de representerer steder hvor grunnvann under trykk (artesiske vann) strømmer ut, såkalte 'pockmarks'.

Fig. 15. Eksempel på mulige pockmarks ved Mjøndalen indikert med piler. Se vedlegg 3 for lokalisering.

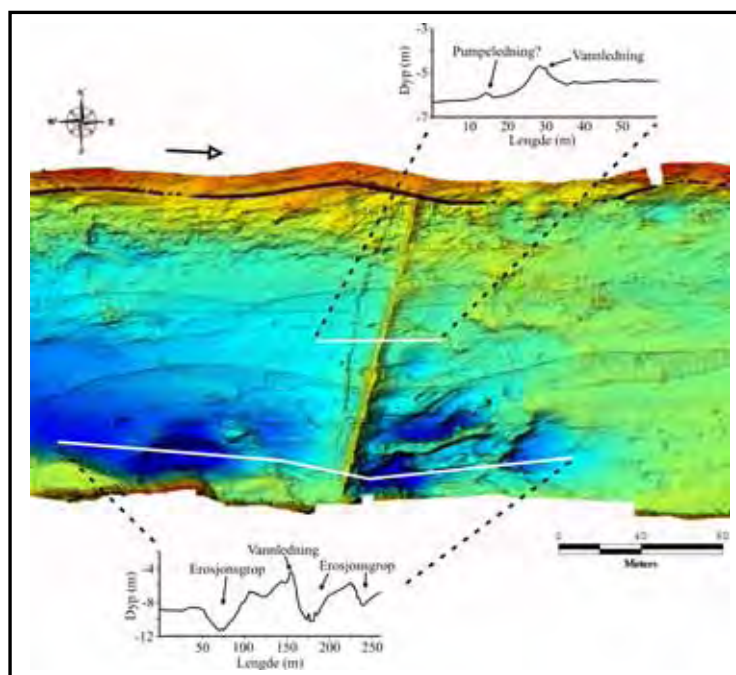
Fig. 16. Vannledning nedstrøms Mjøndalen. Legg merke til erosjonsgroper ('scour') oppstrøms og nedstrøms ledningen. Pilen indikerer strømretning. Se vedlegg 3 for lokalisering.

3. Vurdere fare for bropillarer/infrastruktur. Flere av broene i området har dype erosjonsgroper ved foten av pillarene. Det samme gjelder for flere vannledninger/rør. Videre undersøkelser kan i første omgang gjøres visuelt av dykkere.

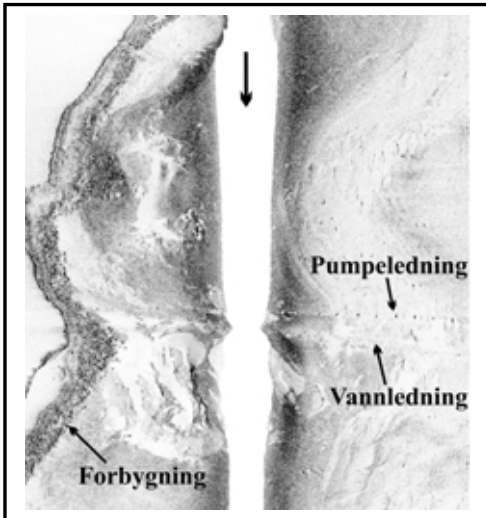
Fig. 17. Backscatter data som viser reflektivitet i et område nedstrøms Mjøndalen (samme som Fig. 14). Legg merke til vannledningen og det mørke feltet langs land som er utfyllingsmasser. De lyse partiene er trolig marine/glasimarine finkornige avsetninger.

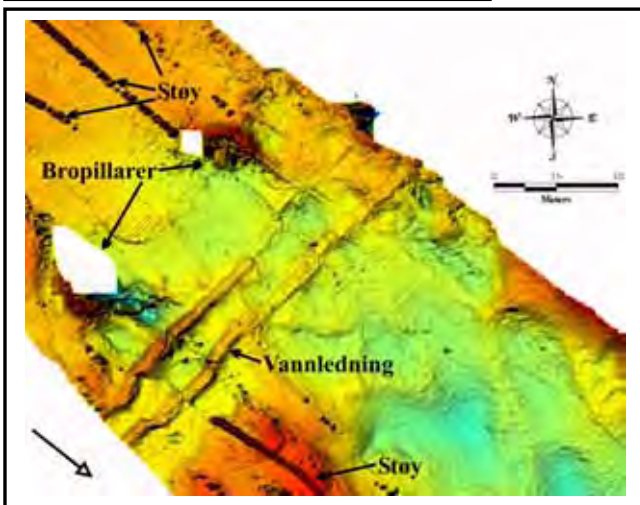
Fig. 18. Skyggerelieff bilde som viser vannledning ved Hokksund bro. Pilen indikerer strømretning. Se vedlegg 1 for lokalisering.

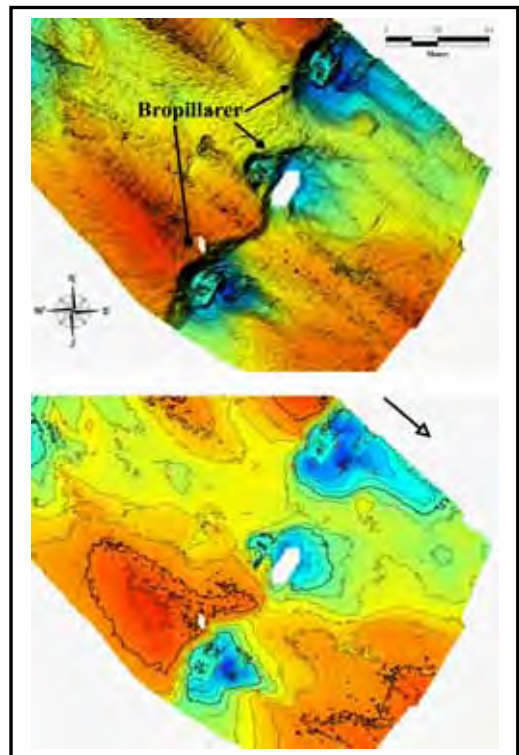
Fig. 19. Skyggerelieff- og konturkart over erosjonsgroper ('scour') i forbindelse med bropillarer ved E18-brua i Drammen. Konturer hver 0,5 m, pilen indikerer strømretning. Se vedlegg 7 for lokalisering.

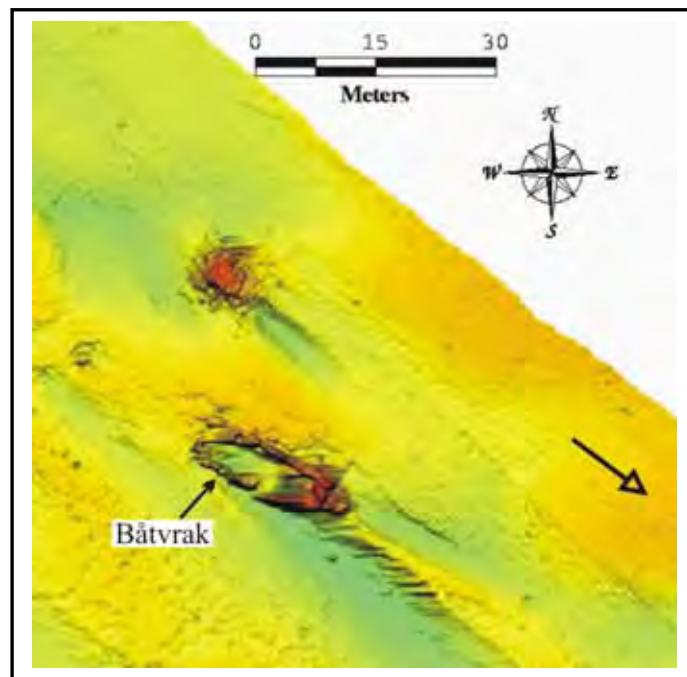
En mulig indikasjon på et båtvrak ligger mellom Bybroa og jernbanebroa ved Bragernes (Fig. 20). Vraket er mer enn 20 m langt og 4 m bredt, og har en karakteristisk avlang form med buet ende nedstrøms.

Fig. 20. Skyggerelieff som viser et mulig båtvrak nedstrøms Bybroa ved Bragernes. Pilen indikerer strømretning. Se vedlegg 7 for lokalisering.

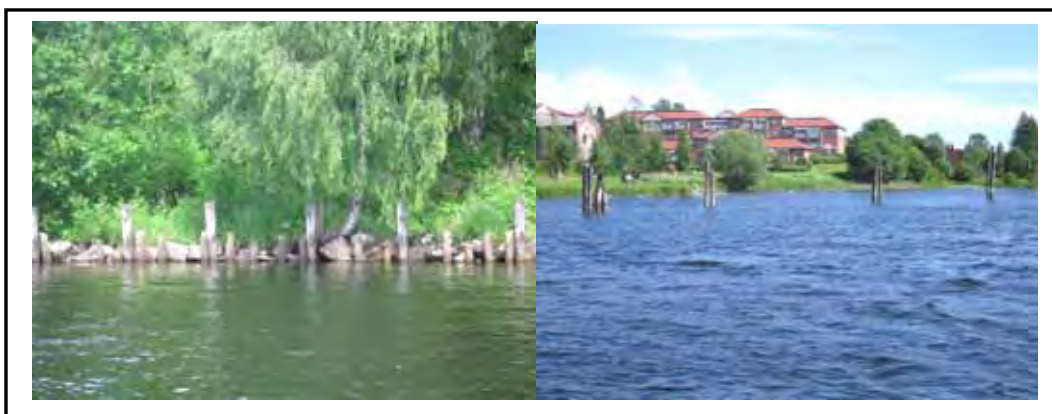
Fig. 21. Elveforbygning og rester av tømmerlenser i Drammenselva.

Store deler av elveløpet er erosjonssikret på begge sider (f.eks. Fig. 21). Elveforbygning med steinfylling gir en klar signatur på backscatterdataene (f.eks. Fig. 17).

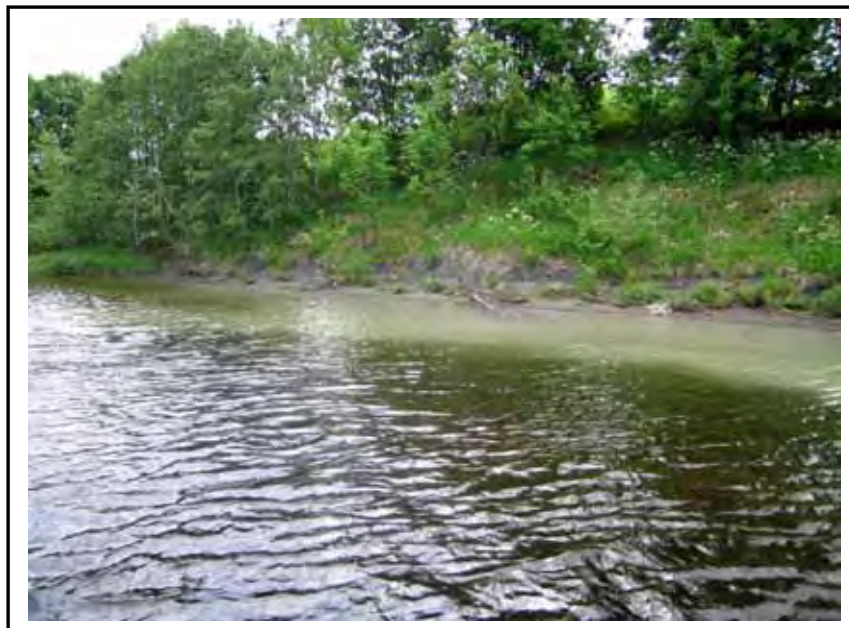
Elvebunnen mellom Langesøya og Nedre Eiker er opptil 14,5 m dyp, og mellom 80 og 500 m bred. Området har en total lengde på ca. 5,8 km. Langesøya deler elven i to, og er ca 1 km lang og 250 m bred. Elvebunnen er i de nedre deler av området relativt jevn, med dyp på mellom 4 og 6 meter. Enkelte dypere partier kan sees nedstrøms Langesøya der de to elvekanalene møtes, samt i yttersvingen i det sørlige løpet. Rett oppstrøms av Langesøya er det et grunt parti hvor dypet ligger på mellom 3 og 4 meter. En rørledning ligger på tvers av elven i dette området. Videre oppstrøms blir det gradvis dypere mot Nordenga, hvor største dyp er registrert på sørsiden (yttersvingen) på 13 meter. Her er det ingen erosjonssikring langs elvebredden, og elven eroderer i finkornete materialer (Fig. 22).

Fig. 22. Elveerosjon i finkornet materiale ved Nordenga.
