NGU Rapport 2006.064

Kartlegging av jordforurensning i 18
barnehager i bydel Grünerløkka
(utenfor Ring 2) - Revidert

Emneord: Jordforurensning	Bly	Bymiljø	
Barnehager	Arsen	Oslo Kommune	
Benzo(a)pyren	CCA	Grünerløkka

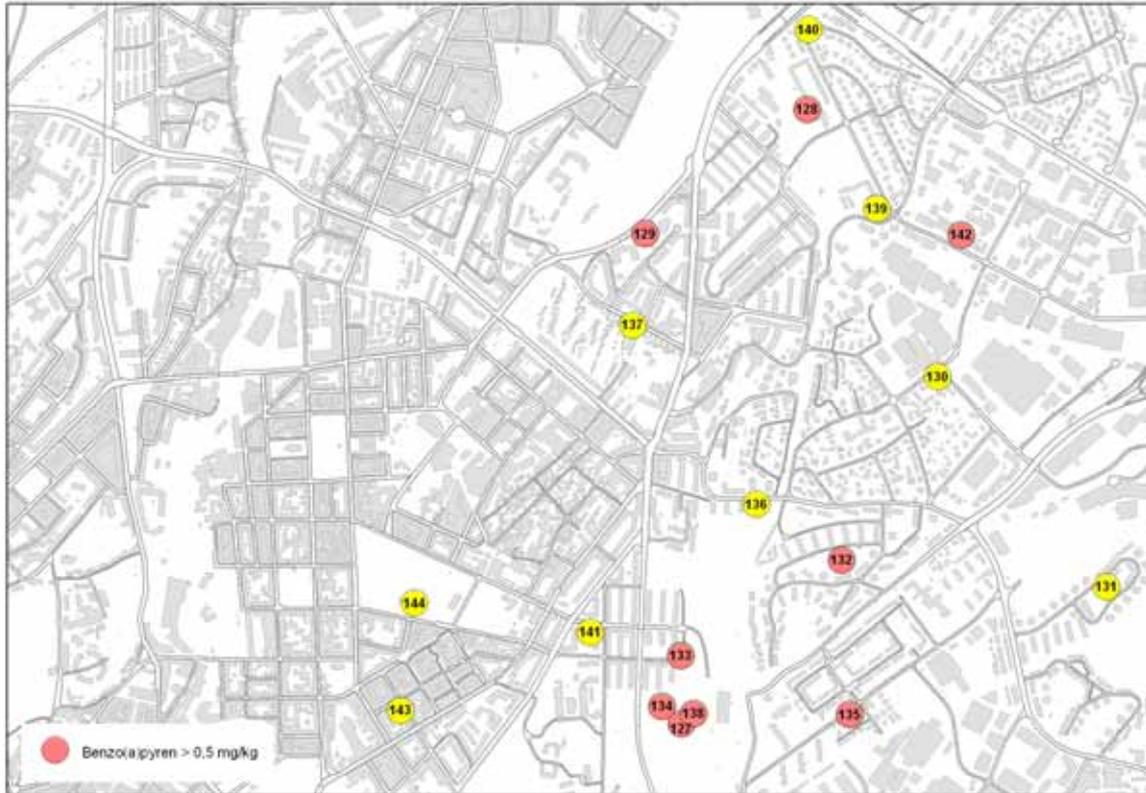
I totalt ni barnehager ble det funnet minst én jordprøve der innholdet av benzo(a)pyren oversteg tiltaksgrensen på 0,5 mg/kg (Figur 2). Tilsvarende ble det påvist bly over tiltaksgrensen på 100 mg/kg i fem barnehager (Figur 3). Kvikksølv ble påvist over tiltaksgrensen på 1 mg/kg i to barnehager (Figur 4), arsen ble påvist over tiltaksgrensen på 20 mg/kg i to barnehager (Figur 5), mens PCB (sum 7) ble påvist over tiltaksgrensen på 0,5 mg/kg i én barnehage (Figur 6). Det er ikke påvist verdier av kadmium eller nikkel over de anbefalte tiltaksgrensene (Tabell 1) i noen av de undersøkte barnehagene.

Figur 2 Kartskissen viser barnehagene der det er påvist **benzo(a)pyren** over tiltaksgrensen på 0,5 mg/kg

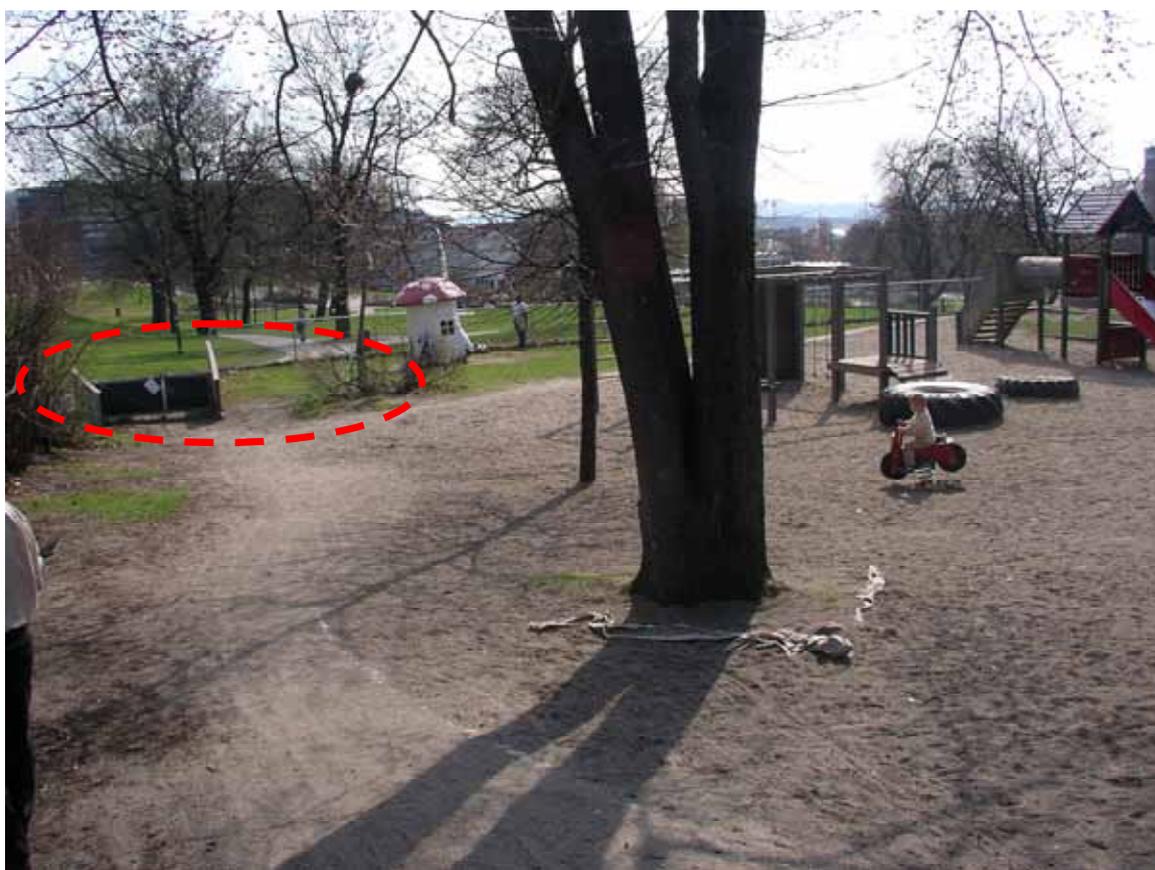
127 Bellevue gård barnehage, Finnmarkgata 27

I Bellevue Gård barnehage er jorda på en liten del av utearealet forurenset med benzo(a)pyren. Den påviste høye verdien ligger ca. 3 ganger over tiltaksgrensen på 0,5 mg/kg.

Den stiplede linje viser området der prøve 2 ble tatt.

Dekke til den forurensete jorda med fiberduk og 30 cm rene masser.

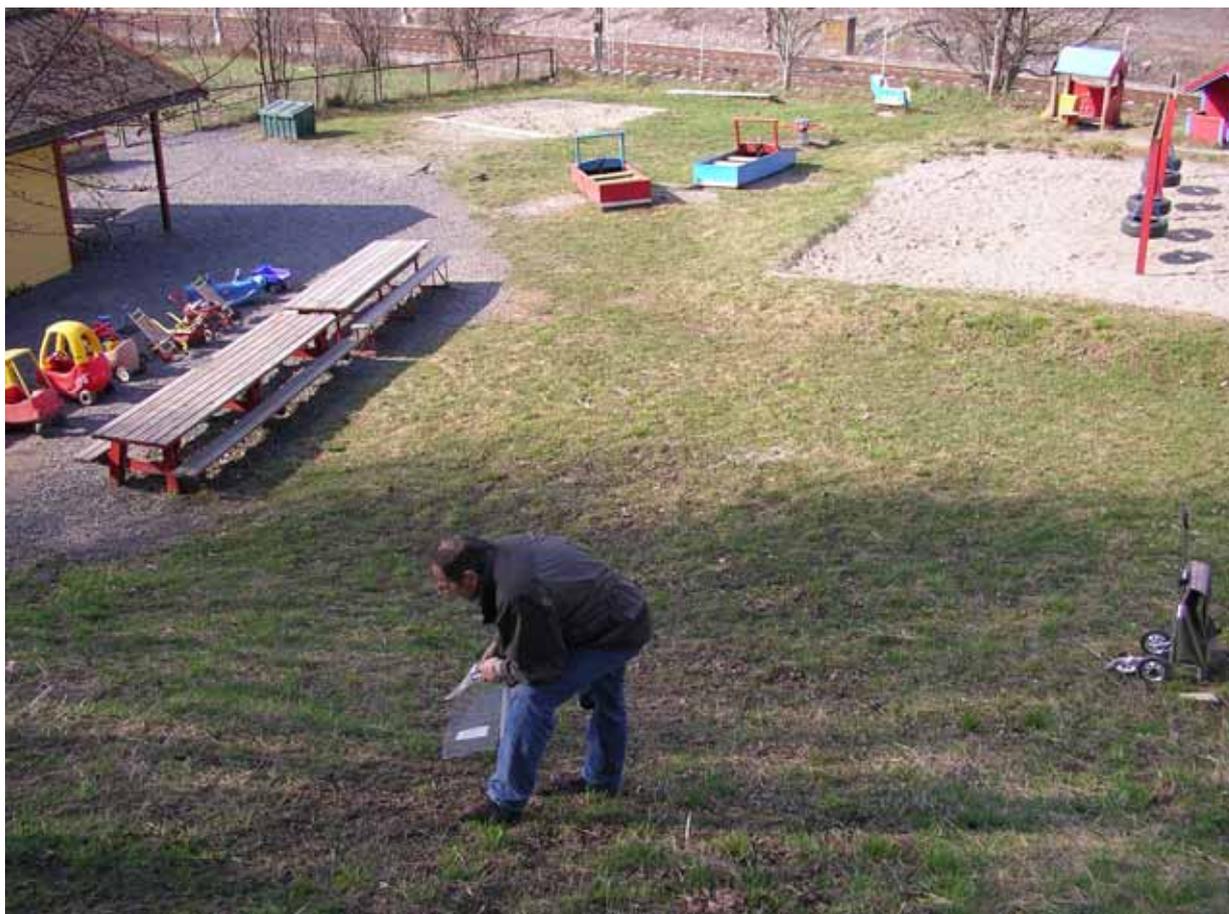
128 Båhusveien barnepark, Båhusveien 44

I Båhusveien barnepark er jorda på en liten del av utearealet forurenset med benzo(a)pyren. Den påviste høye verdien ligger ca. 2,5 ganger over tiltaksgrensen på 0,5 mg/kg.

Bildet viser prøvetaking av prøve 8.

Dekke til den forurensete jorda med fiberduk og 30 cm rene masser.

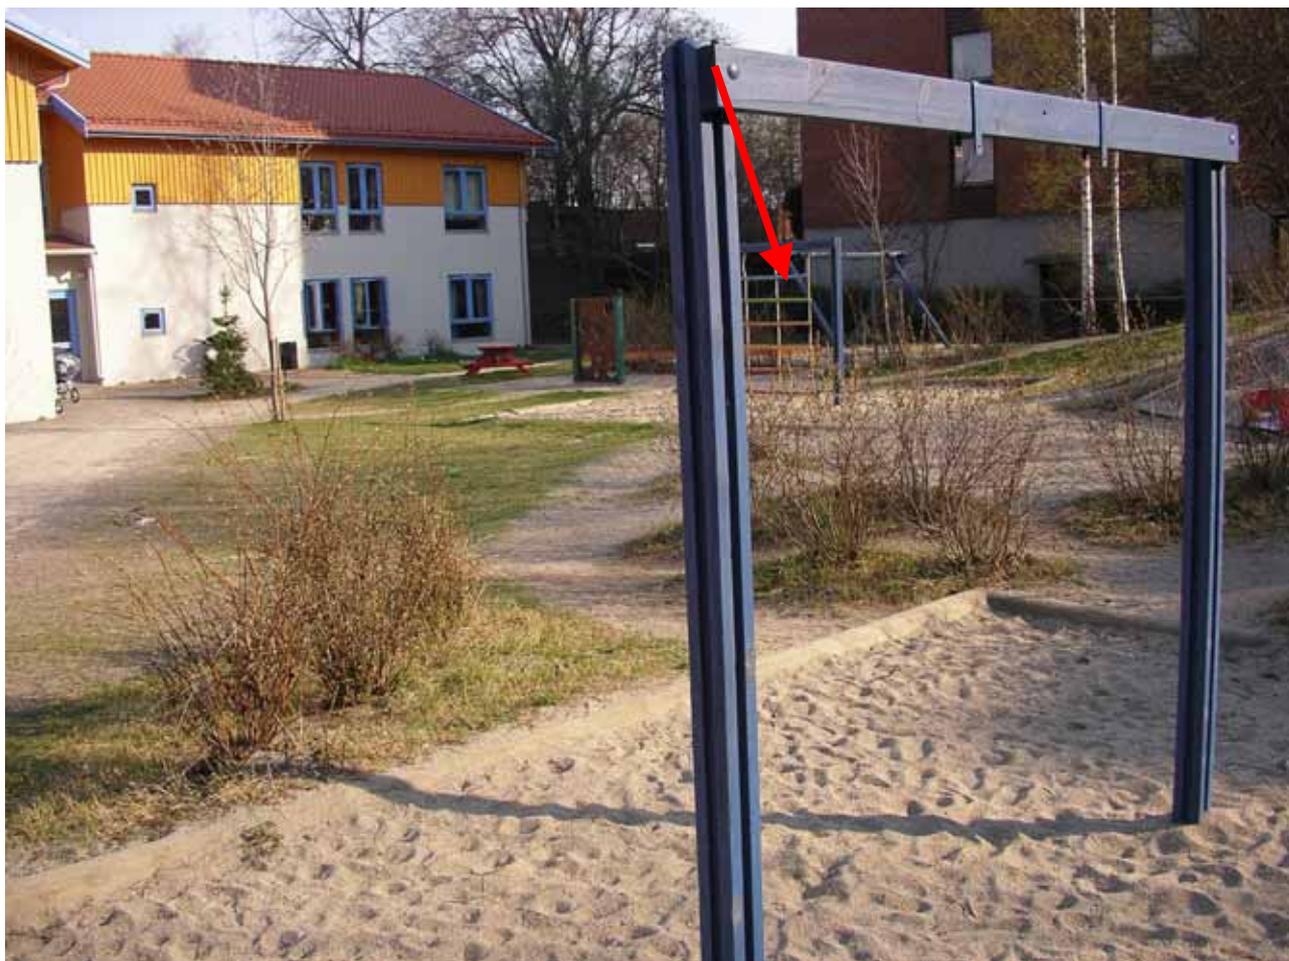
129 Dynekilen barnehage, Dynekilgaten 16

I Dynekilen barnehage er jorda på en liten del av utearealet forurenset med benzo(a)pyren. Den høyeste påviste verdien ligger ca. 75 % over tiltaksgrensen på 0,5 mg/kg.

Pilen viser området der prøve 10 ble tatt.

Dekke til den forurensete jorda med fiberduk og 30 cm rene masser.

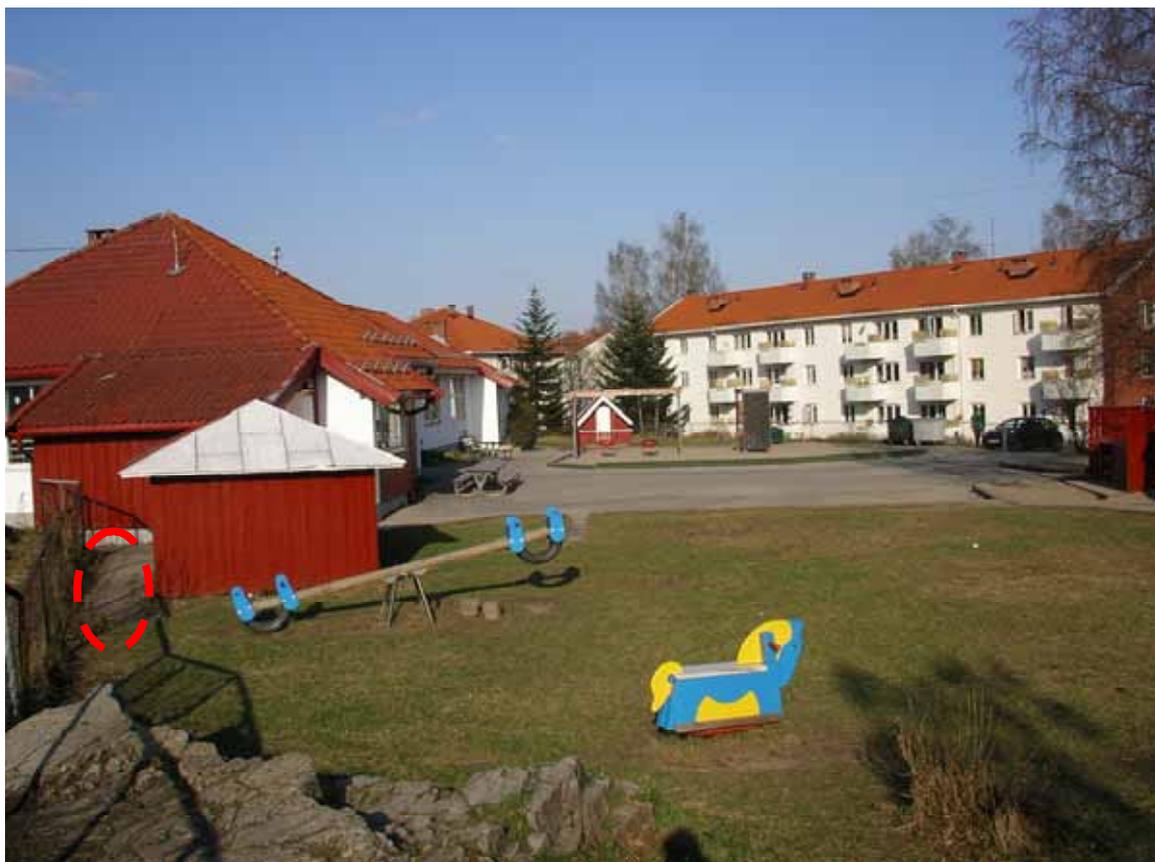
132 Keyserløkka barnehage, Einars vei 7

I Keyserløkka barnehage er jorda på en liten del av utearealet forurenset med benzo(a)pyren og bly. Den påviste høye benzo(a)pyren-verdien ligger ca. 25 % over tiltaksgrensen på 0,5 mg/kg, mens den påviste høye blyverdien ligger ca. 75 % over tiltaksgrensen på 100 mg/kg.

Den stiplede linjen viser området der prøve 7 ble tatt.

Dekke til den forurensete jorda med fiberduk og 30 cm rene masser.

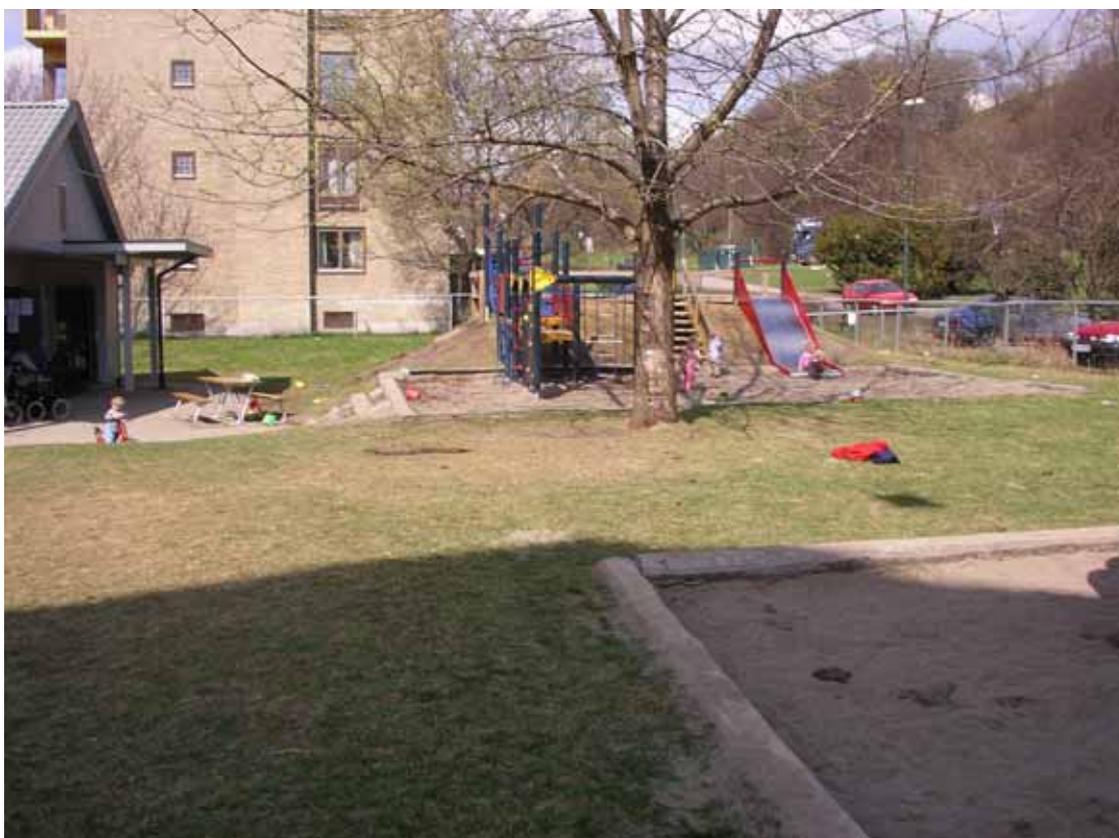
I Kulturparken barnehage er jorda på store deler av utearealet forurenset med bly, kvikksølv, arsen og benzo(a)pyren. Den høyeste påviste blyverdien ligger 19 ganger over tiltaksgrensen på 100 mg/kg. De høyeste verdiene av arsen, kvikksølv og benzo(a)pyren ligger hhv. 10 ganger, ca. 60 % og 40 % over tiltaksgrensene.

Bilde fra Kulturparken barnehage.

Fjerne jordhaugen og erstatte med jordhaug bestående av rene masser.

Dekke til resten av den forurensete jorda med fiberduk og 30 cm rene masser.

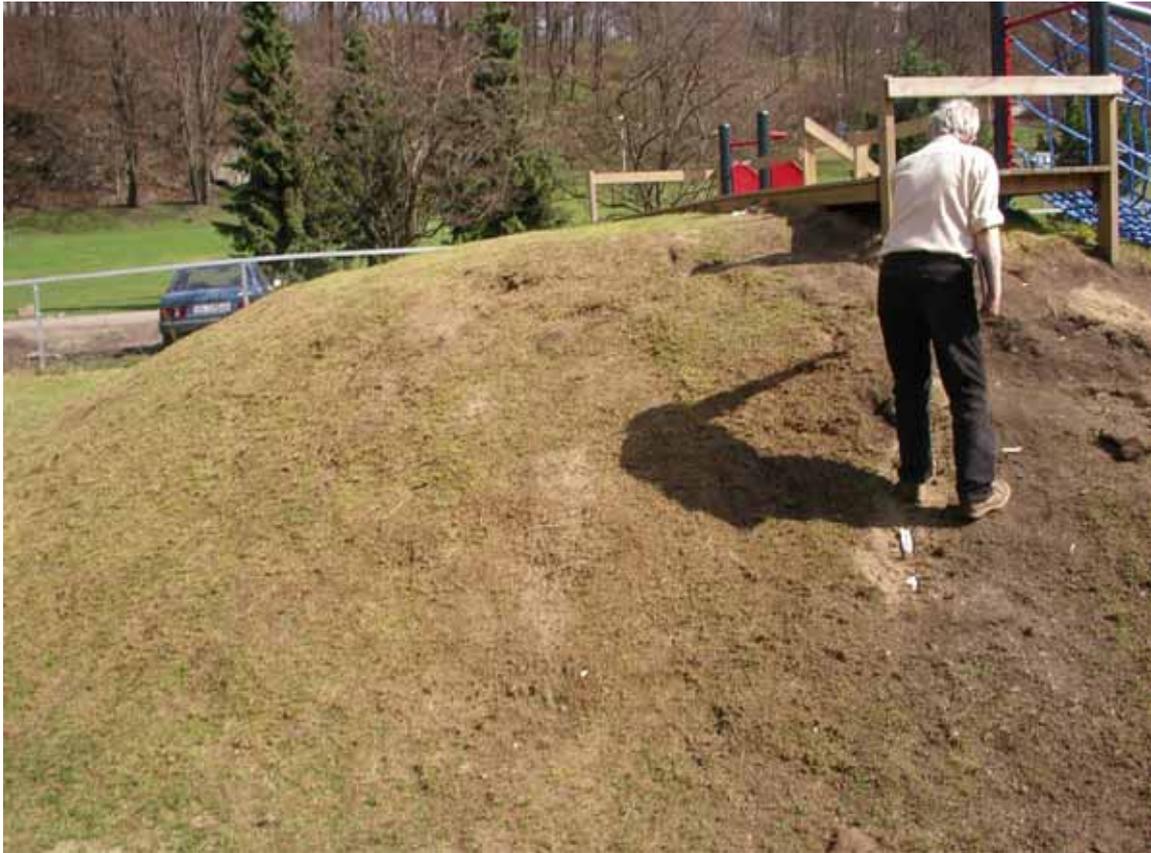
Bildet viser prøvetaking av prøve 1.

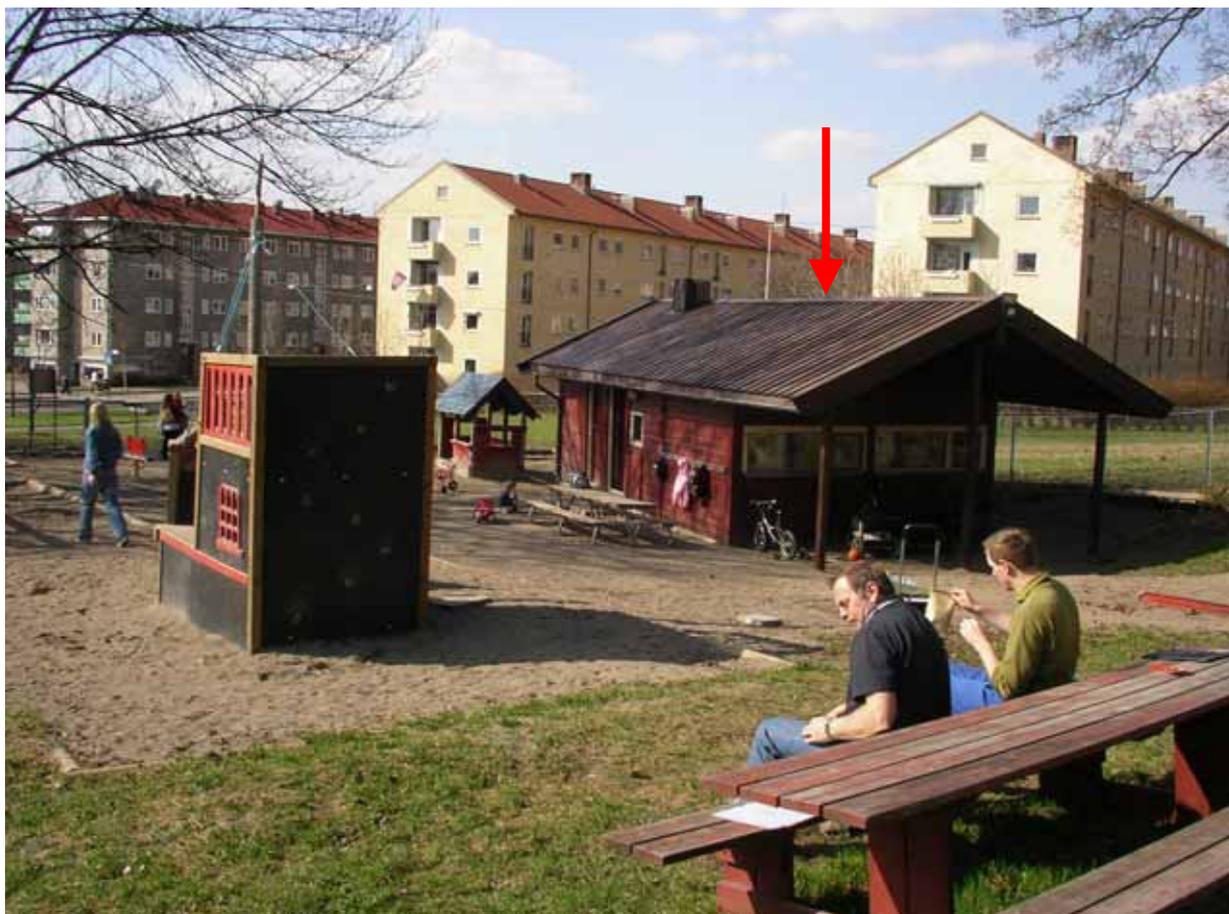
134 Løkka barnehage avd. Skomakerstua, Monrads gate 9

I Løkka barnehage, avd. Skomakerstua er jorda på en liten del av utearealet forurenset med benzo(a)pyren. Den påviste høye verdien ligger ca. 3,5 ganger over tiltaksgrensen på 0,5 mg/kg.

Pilen viser området bak huset der prøve 2 ble tatt.

Dekke til den forurensete jorda med fiberduk og 30 cm rene masser.

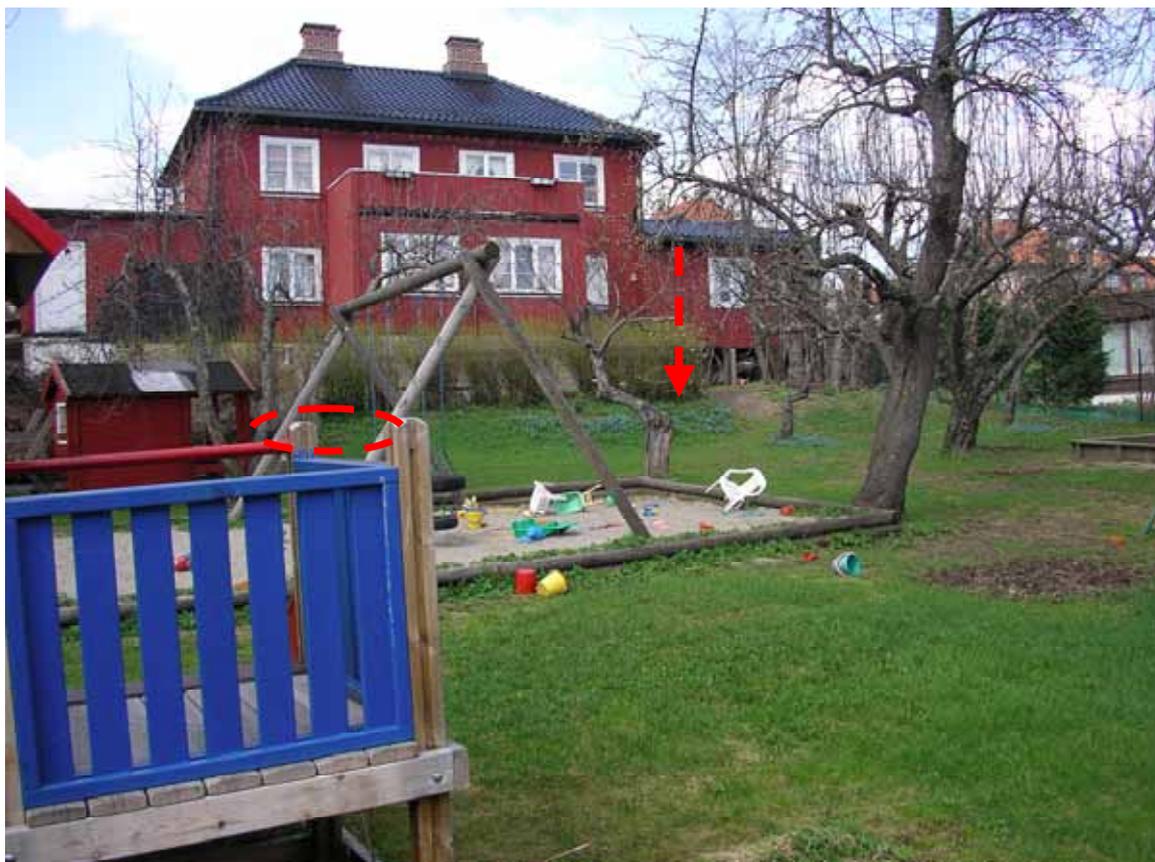
135 Lille Tøyen familiebarnehage, Hovinveien 19

I Lille Tøyen familiebarnehage er deler av jorda forurenset med benzo(a)pyren og/eller bly. Den høyeste påviste verdien for benzo(a)pyren ligger ca. 70 % over tiltaksgrensen på 0,5 mg/kg, mens den høyeste påviste blyverdien ligger ca 10 % over grenseverdien på 100 mg/kg.

Den stiplede pilen viser området foran huset der prøve 1 ble tatt, mens det stiplede området indikerer hvor prøve 9 ble tatt.

Dekke til den forurensete jorda med fiberduk og 30 cm rene masser.

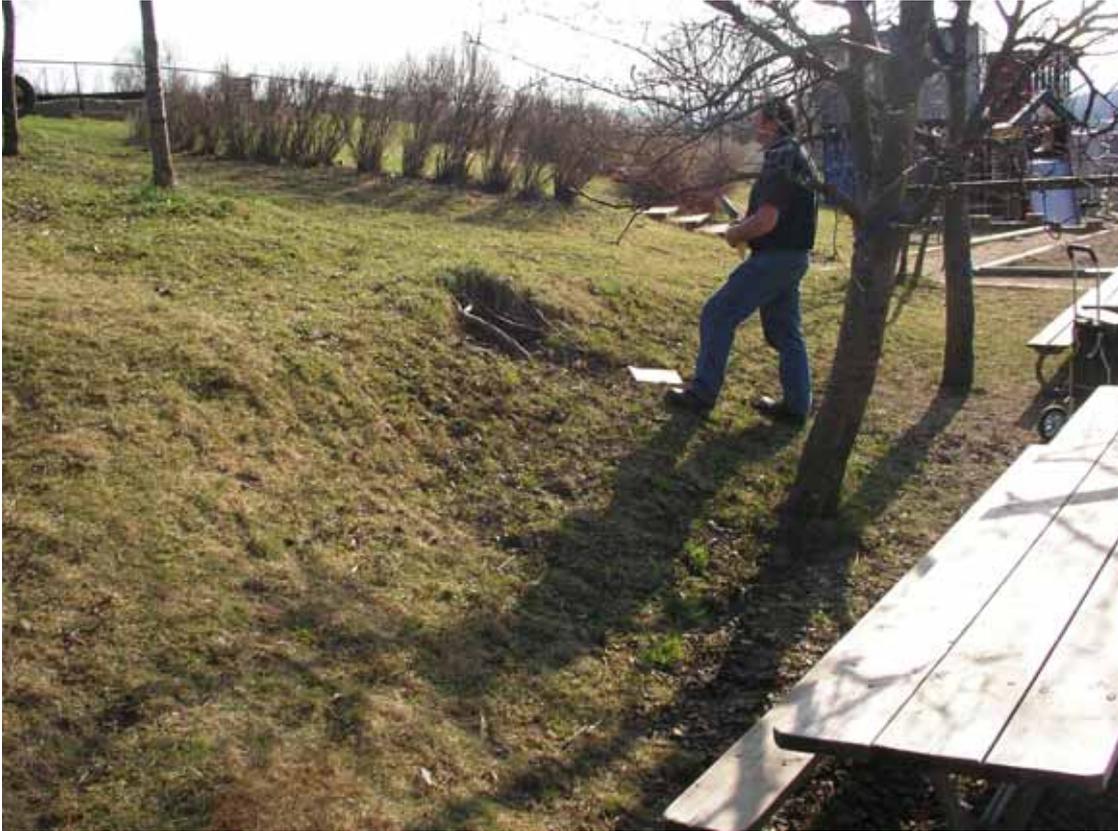
I Ola Narr barnehage er noe av jorda forurenset med bly og kvikksølv. Den påviste høye blyverdien ligger ca. 1,5 ganger over tiltaksgrensen på 100 mg/kg, mens den påviste høye kvikksølvverdien ligger ca 30 % over tiltaksgrensen på 1 mg/kg.

Bildet viser prøvetaking av prøve 4.

Dekke til den forurensete jorda med fiberduk og 30 cm rene masser.

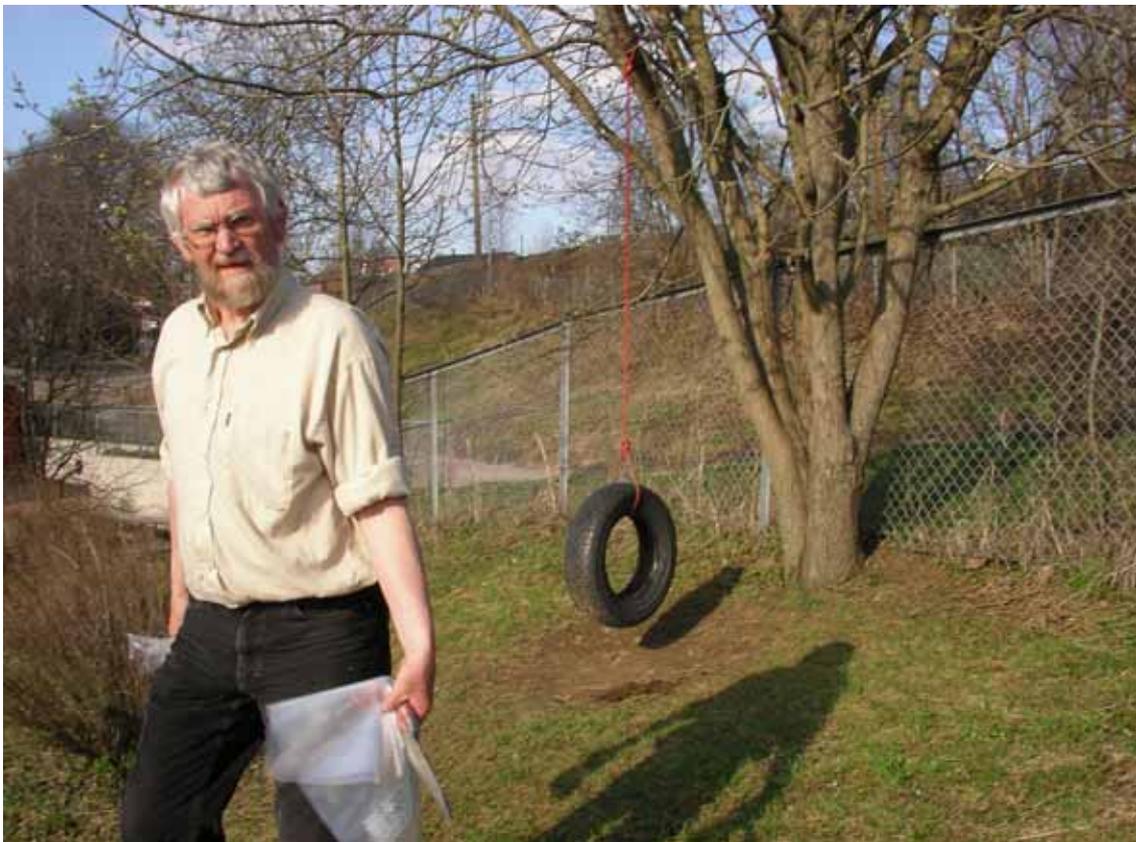
Prøve 6 ble tatt rett ved bildeket.

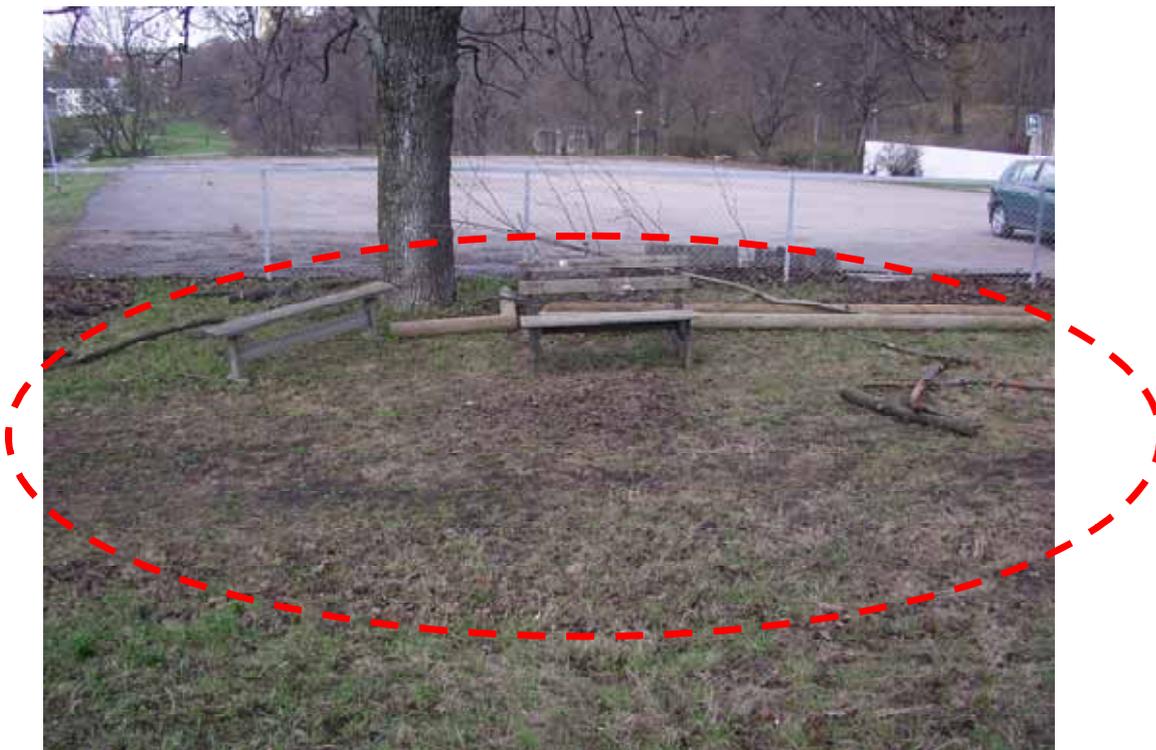
138 Samisk barnehage, Finnmarkgata 27

I Samisk barnehage er jorda på et par steder forurenset med benzo(a)pyren og bly. Den høyeste påviste benzo(a)pyren-verdien ligger ca. 60 % over tiltaksgrensen på 0,5 mg/kg, mens den høyeste påviste blyverdien ligger 15 % over tiltaksgrensen på 100 mg/kg.

Den stiplede linjen markerer området der prøve 2 ble tatt.

Dekke til den forurensete jorda med fiberduk og 30 cm rene masser.

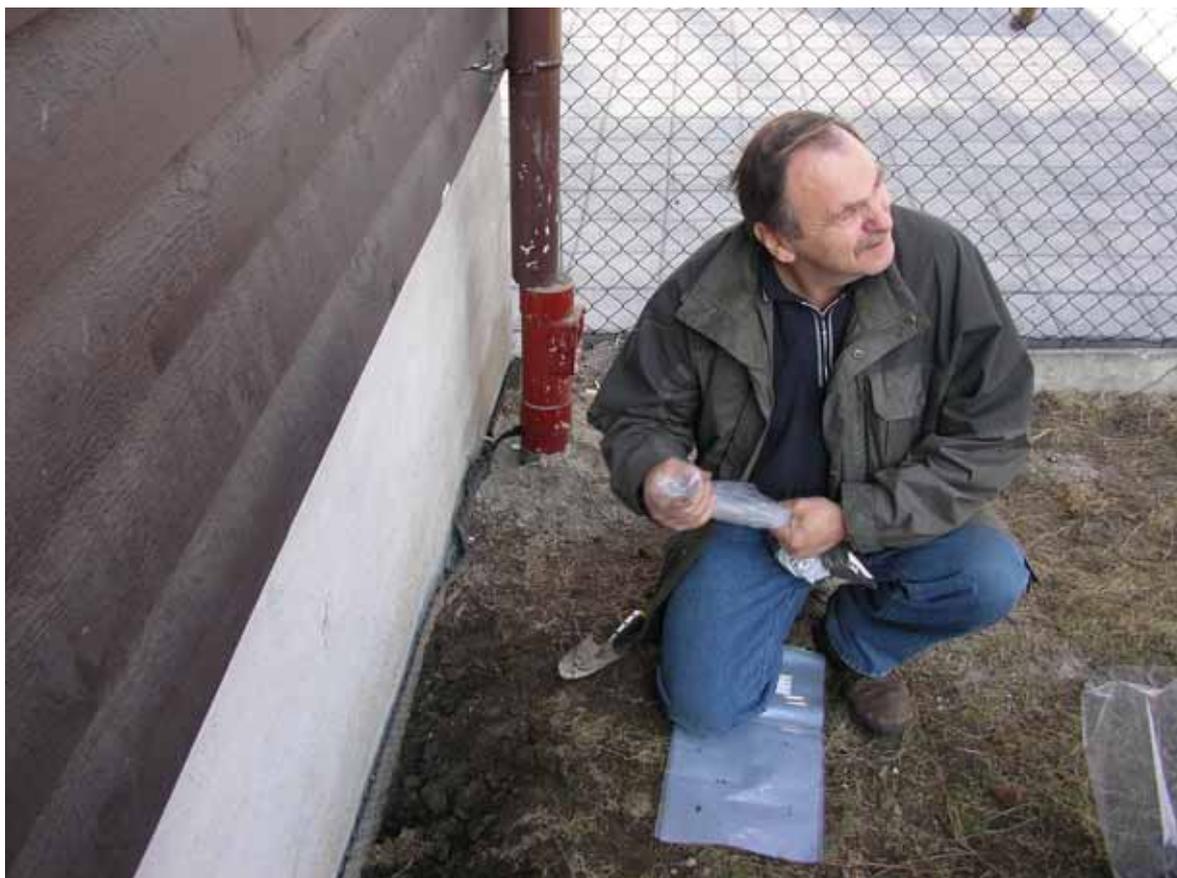
142 Stomperud barnehage, Lørenveien 38

I Stomperud barnehage er jorda på en liten del av utearealet forurenset med benzo(a)pyren. Den påviste høye benzo(a)pyrenverdien ligger ca. 15 % over tiltaksgrensen på 0,5 mg/kg.

Bildet viser prøvetaking av prøve 5.

Dekke til den forurensete jorda med fiberduk og 30 cm rene masser.

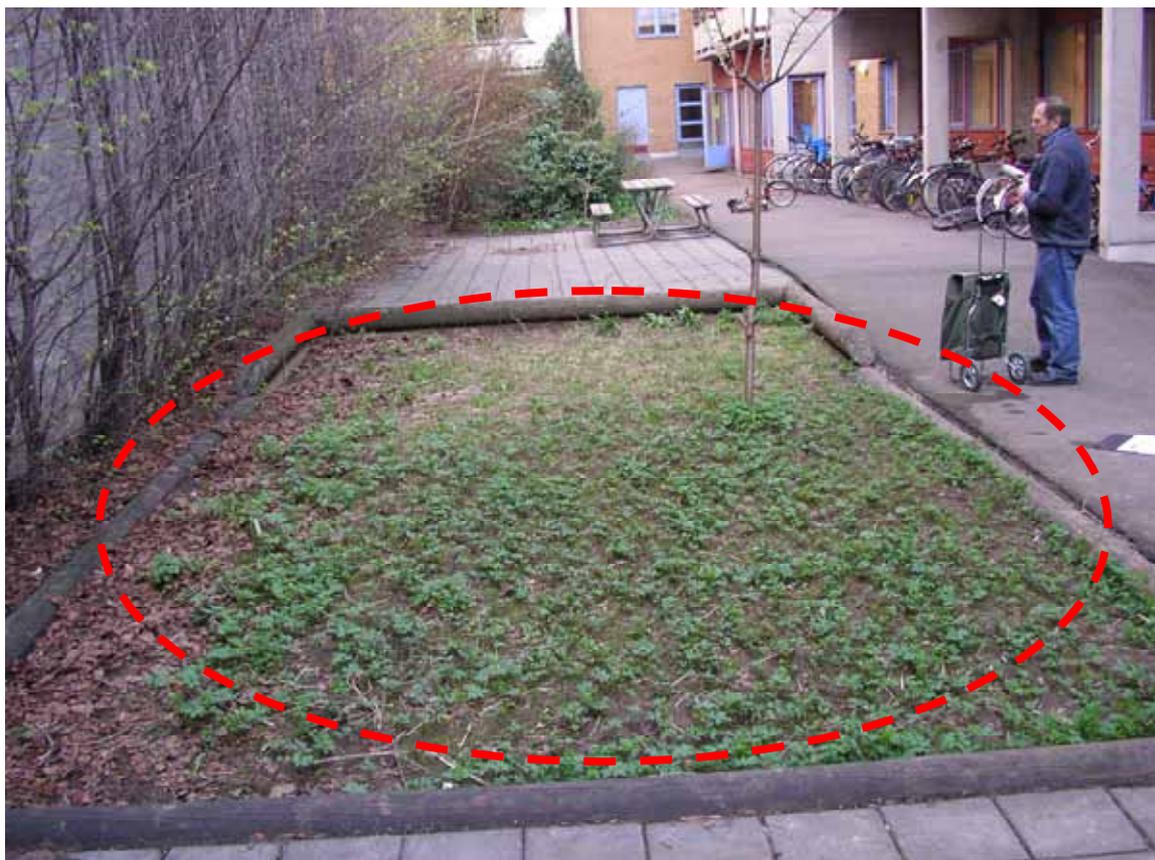
143 Akerselva barnehage, Jens Bjelkes gate 3

I Akerselva barnehage er jorda på et par steder forurenset med arsen. Den høyeste påviste arsenverdien ligger ca. 90 % over tiltaksgrensen på 20 mg/kg.

Prøve 5 ble tatt fra området markert med den stiplede linjen.

Dekke til den forurensete jorda med fiberduk og 30 cm rene masser.
