NGU Rapport 2006.031

Kvalitet av borebrønner i fjell –
videoinspeksjon av brønnutforming

Rapport nr.: 2006.031		ISSN 0800-3416	Gradering: Åpen	
Tittel: Kvalitet av borebrønner i fjell - videoinspeksjon av brønnutforming				
Forfatter: Gaute Storrø, Sylvi Gaut, Frank Sivertsvik, Pål Gundersen, Torbjørn Sjørdal og Tomm Berg		Oppdragsgiver: NGU		
Fylke: Flere (tabell 4.1)		Kommune: Flere		
Kartblad (M=1:250.000) Flere		Kartbladnr. og -navn (M=1:50.000) Flere		
Forekomstens navn og koordinater: Norge		Sidetall: 30 Kartbilag: 0	Pris: 130,-	
Feltarbeid utført: 2004 og 2005	Rapportdato: 15.10.2006	Prosjektnr.: 304700	Ansvarlig:

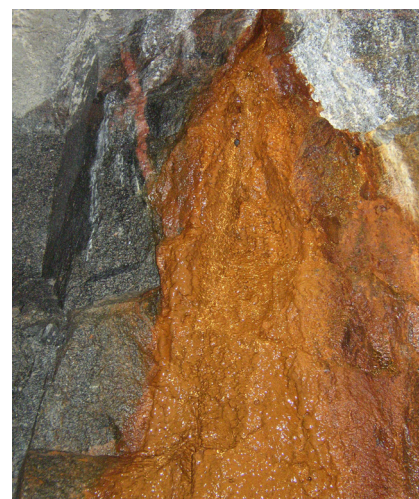
Figur 5.5
Eksempel på en rennestripe.
Foto: Jan Cramer

- "Rennestriper", som regel rustfarget. Et eksempel er vist i figur 5.5
- Puteformet eller lodden begroing. Det minner litt om rust- eller guldfarget bomull og ligger som sammenhengende tepper på brønnveggen og/eller brønninstallasjonene.
- Flat begroing, slamaktig og ofte rustfarget
- Trådformet begroing. Oftest hvitaktige til gjennomsiktige lange tråder. Den ene enden av tråden er festet til borehullsveggen eller brønninstallasjonene, mens resten flyter fritt i vannet.

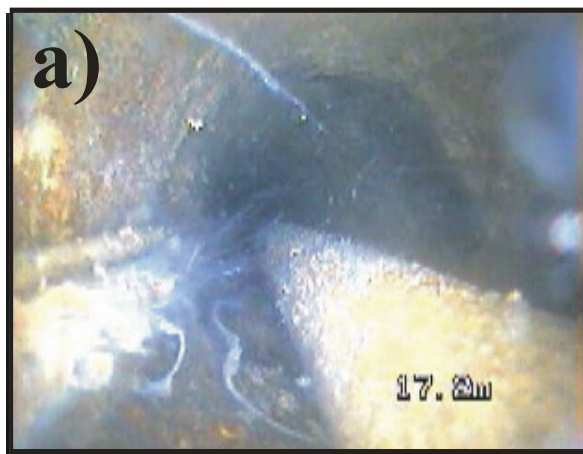
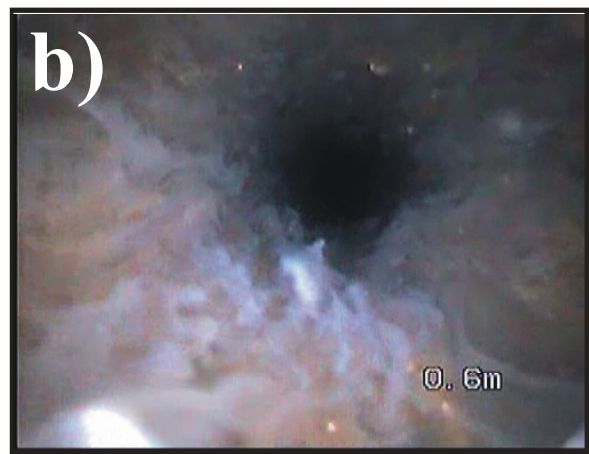
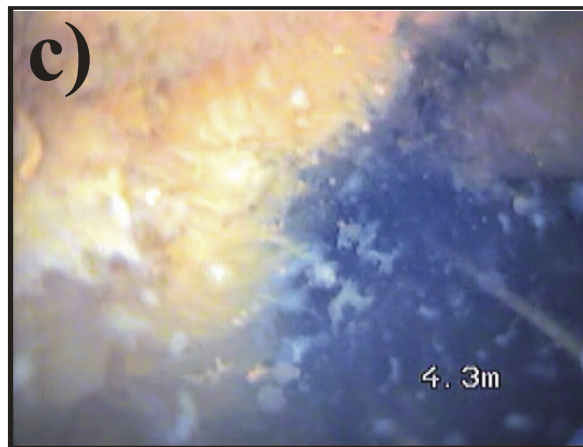
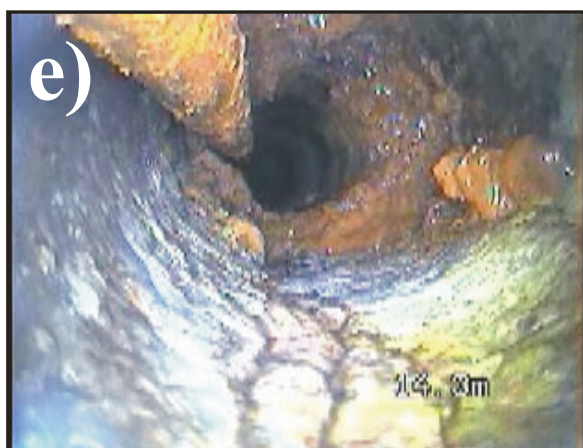
Figur 5.6 - Eksempler på begroing.

- a) Begroing i form av lange hvite tråder. Kortere og tettere trådbegroing observeres på stigerøret i nedre høyre billedkant.
(Lok: Sørlandet brønn11, Værøy i Nordland)
- b) Kortvokst trådformet begroing (hvite tråder)
(Lok: Ilgruben vannlag, Rana i Nordland)
- c) Kortvokst trådformet begroing sammen med gul bomulls-lignende begroing.
(Lok: Mikkola, Sør-Varanger i Finnmark)
- d) Gul, bomulls-lignende, puteformet begroing.
(Lok: Fagerstrand v.v., Nesodden i Akershus)
- e) Brune, geleaktige utfellinger i forbindelse med sprekkesone med vanninnslag. Trolig biokultur av jernbakterier.
(Lok: Sør-Kvingo, Masfjorden i Hordaland)

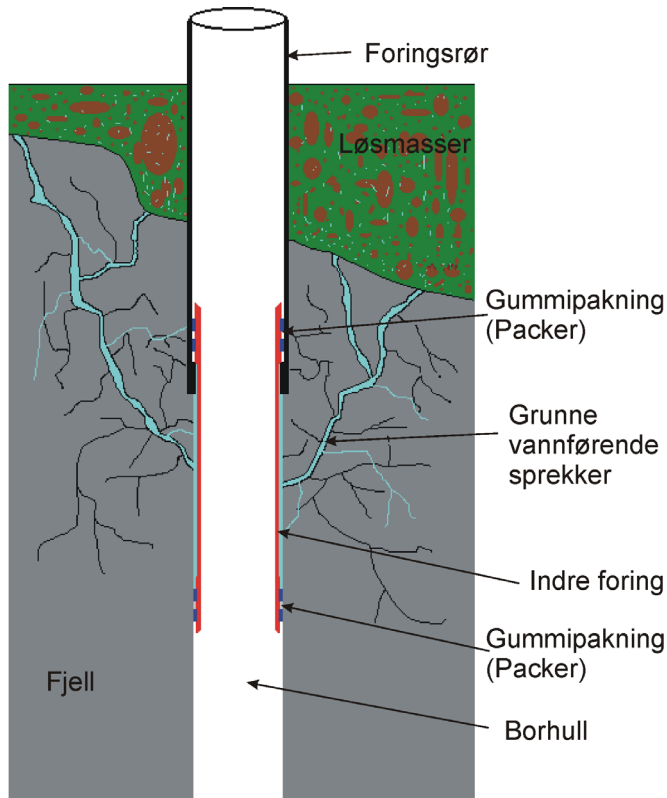
Ikke rustfrie/syrefaste stålrør er det vanligste foringsrørsmaterialet som benyttes i norske borebrønner i fjell. 86% av brønnene i denne undersøkelsen har denne type foringsrør. Temperaturdifferansen mellom brønnhullet/brønnrøret og lufta utenfor vil ofte være slik at det er gunstige forhold for dannelse av kondens på innsiden av røret. I kontakt med kondensvann eller annet vann ruster disse rørene, og rustvannet vil kunne renne nedover langs stålrøret og videre ned langs borehullsveggen inntil det blander seg med vannet i borehullet. Rust

Figur 6.1 Eksempel på bruk av innvendig plastforing for å stenge ute uønsket vann

Rustpartikler fra foringsrøret antas i første rekke å kunne skape problemer knyttet til missfarging av klesvask, servanter, badekar, toalett og lignende. Rustdannelsen fra foringsrøret vil trolig ikke føre til at brønnvannet får så høye konsentrasjoner av løst jern at det overskrider normtallene i drikkevannsforskriften. Et særlig problem er registrert for brønner som benyttes sjelden (hytter/fritidshus m.v.) hvor betydelige mengder rustpartikler fra foringsrøret kan pumpes ut på nettet når brønnen startes etter lengre tids stillstand.

Brønner hvor vannstanden står opp i jernrøret har ofte ekstra mye rustutfelling og gjerne ulike typer begroing i tillegg. Her kan forholdene se meget uhygieniske ut, noe som i seg selv kan være nok til at en annen løsning for foringsrør er ønskelig.

De mest aktuelle alternativene når det gjelder materialvalg for foringsrør er rustfritt/syrefast stål og plast. Med bakgrunn i det som er dokumentert i Brønnkvalitetsprosjektet, bør det vurderes om rustfritt/syrefast stål og plast skal defineres som standard materialvalg for foringsrør i brønner.
