NGU Rapport 2006-043

Potensielt skredfarlige områder i  
Bergen kommune. Delrapport 1.

Emneord:		Skredfare	Fagrapport	
Steinsprang		Fase I	Delrapport	
Jordskred		Bergen kommune	Bebyggelse

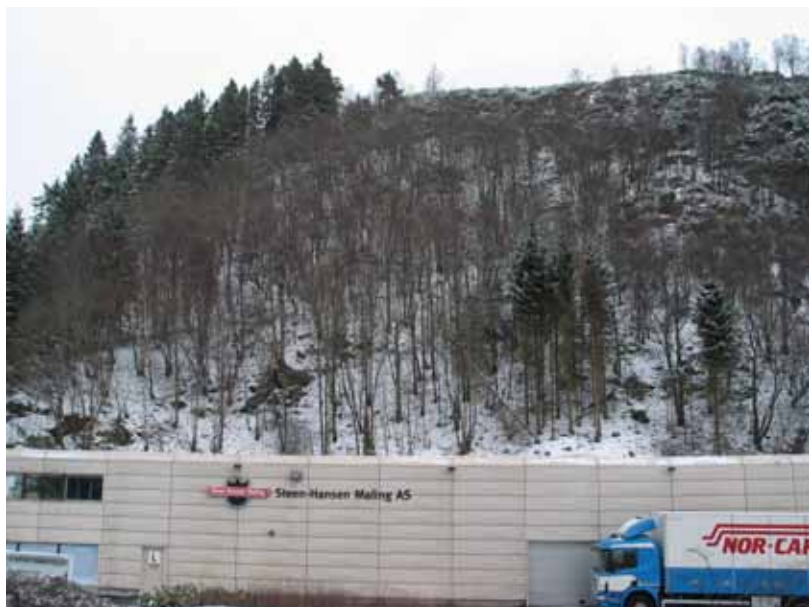
*Foto:* Steinsprangblokk ligger helt ned til boliger og næringsbygg i Ullsmågvegen.

*Konklusjon:* Området bør vurderes m.h.p. fare for jordskred og sikring mot steinsprang.

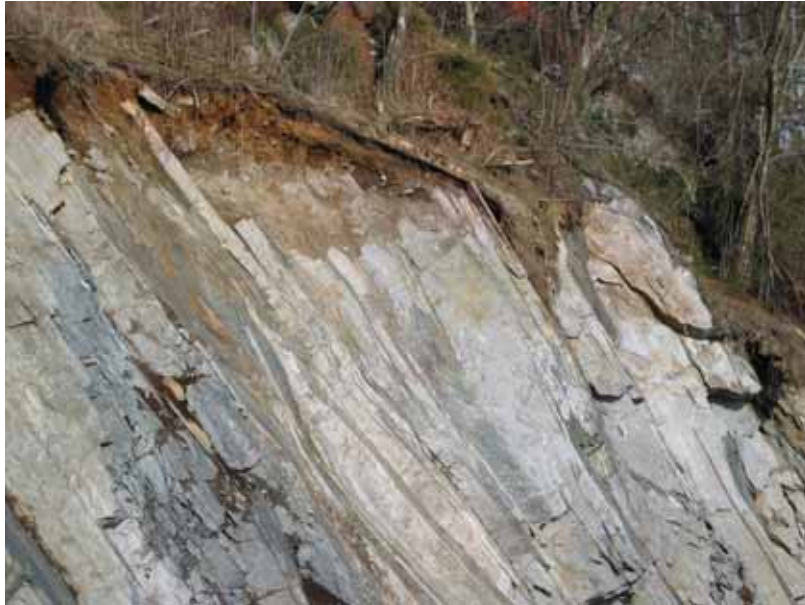
*Foto:* Planlagt industriområde langs Hardangervegen. Skjæring gjennom fjell og løsmasser viser skifrig bergart som forvittrer lett samt ugunstig lagdeling m.h.p. blokkutfall.

*Konklusjon:* Området må vurderes m.h.p. steinsprang og jordskred samt sikring av løst fjell.

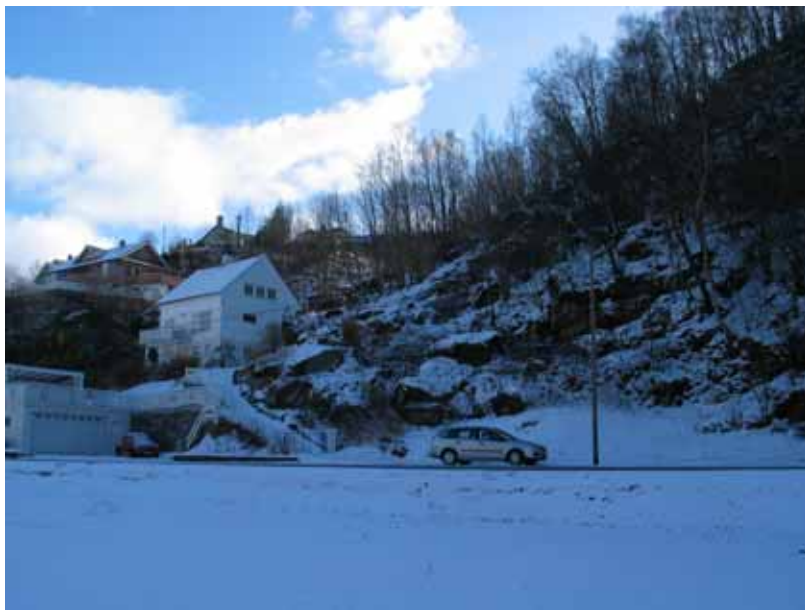
*Foto:* Skredblokker ligger helt ned til vegen ved Sanddalsvegen 27.

*Konklusjon:* De bør gjennomføres en vurdering av stabilitet av fjellet, og om boligen er utsatt for steinsprang.

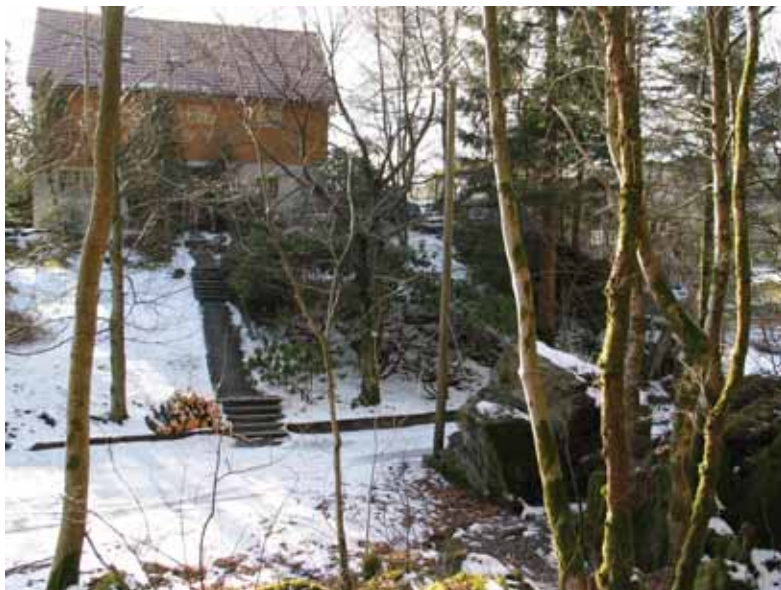
*Foto:* Myravegen. Steinsprangblokker ligger helt ned til veggen og garasjen

*Konklusjon:* Rekkevidde for steinsprang og eventuell sikring bør vurderes.

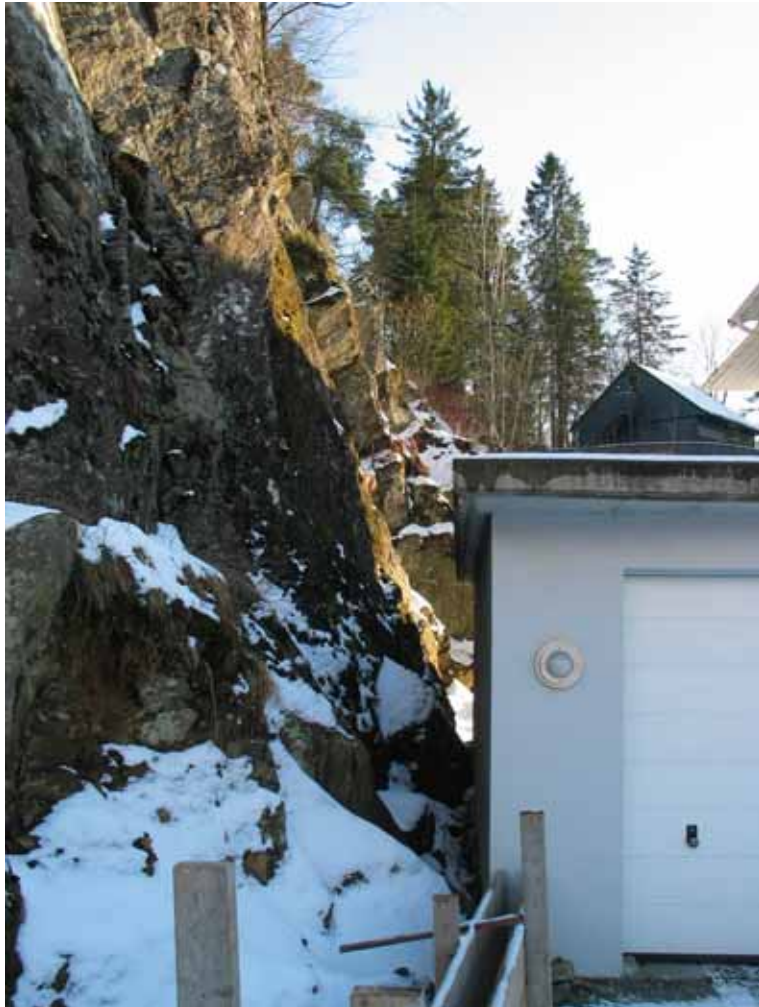
*Foto:* Gunvors veg 8. Tilsynelatende løs blokk i fjellveggen svært nær boligen

*Konklusjon:* Sikring mot blokknedfall bør vurderes.

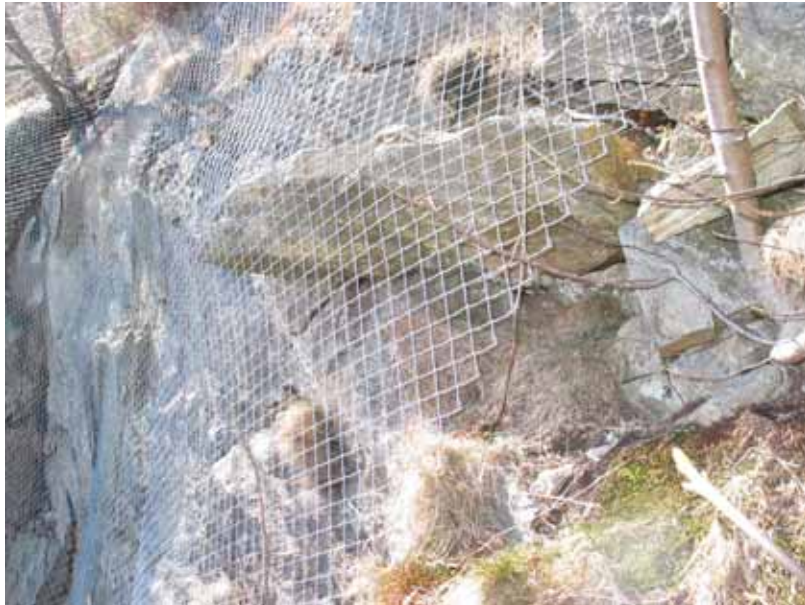
*Foto:* Ullsmågvegen 47. Løse blokker sitter bak nett.

*Konklusjon:* Vurder opprensning og eventuelt bedre sikring.

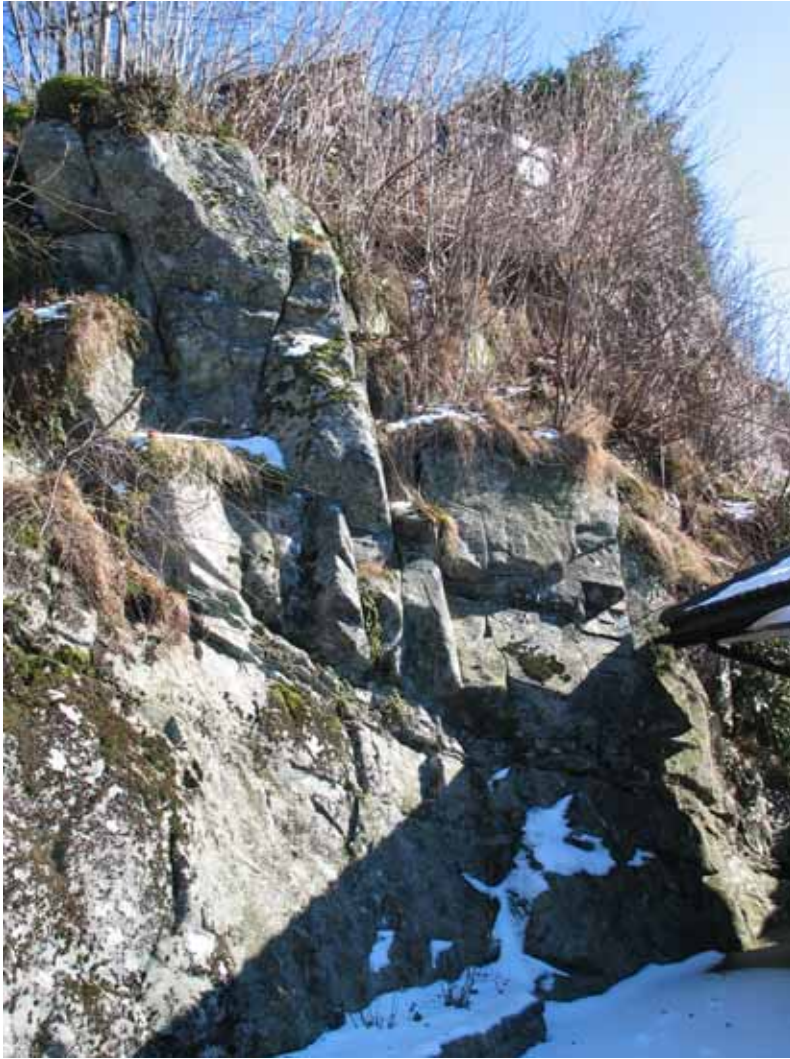
*Foto:* Hovdenvegen 7. Høg skjæring med tilsynelatende løs stein nær boligen.

*Konklusjon:* Sikring mot steinsprang bør vurderes.

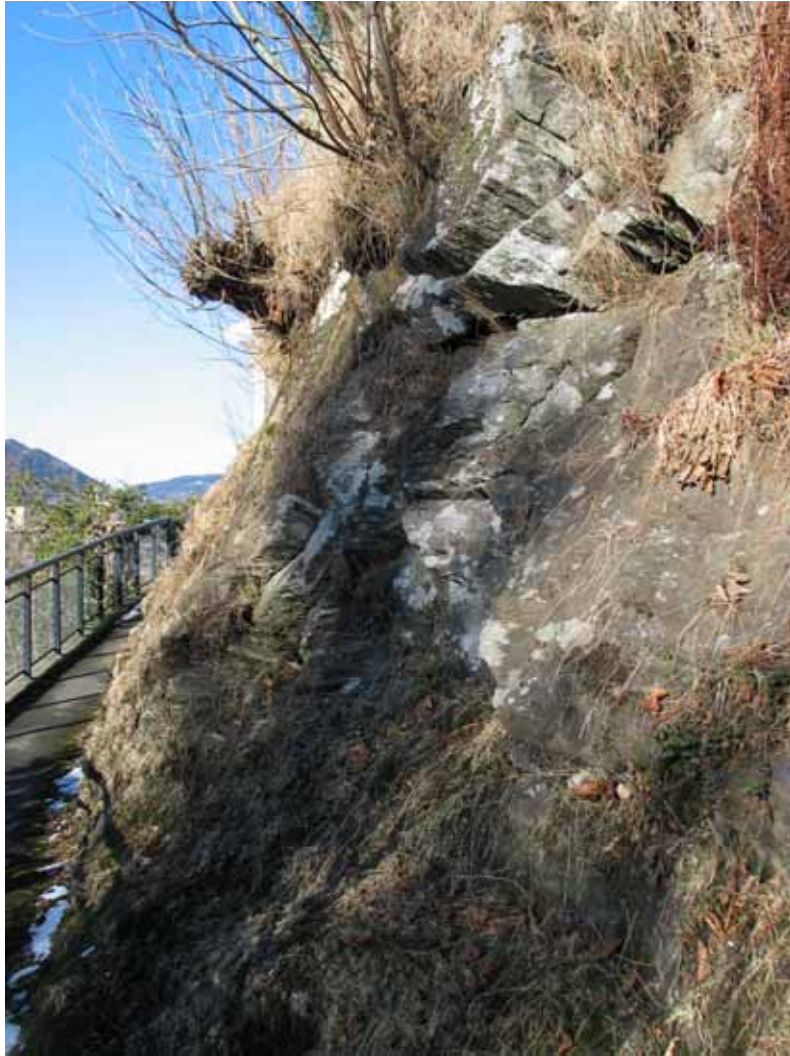
*Beskrivelse:* Området preges av svært aktiv forvitring og steinsprang. Berggrunnen sprekker opp langs knusningssoner med helt løst materiale. Hyller og avsatser i fjellet er dekket med forvittringsjord. Steinsprangblokker ligger i overflata under alle skrenter. Vann drenerer gjennom berggrunnen flere steder, og eksempler på frostprensning er observert.

*Foto:* Fra området mellom Kloppedalsvegen 4 og Hop Terrasse. Svært løst og forvitret fjell.

*Konklusjon:* Sikring mot steinsprang og jordskred bør vurderes.

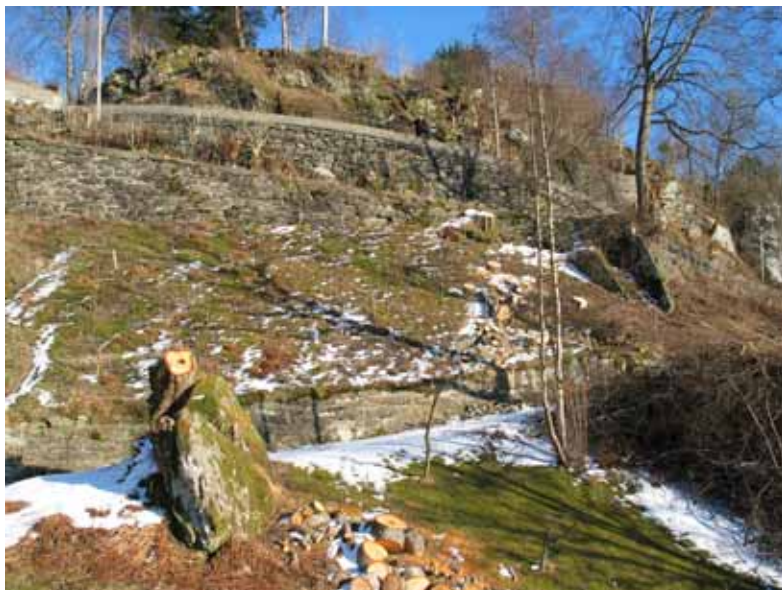
*Beskrivelse:* Området preges av svært aktiv forvitring og løst fjell. Forvitring langs soner i fjellet og frostprengning har gitt løse blokker i vegskjæringene. Store steinsprangblokker ved fjellfoten viser rekkevidde forbi bebyggelsen. Forvittringsjord dekker skråningene under skrentene.

*Foto:* Fra Øvre Hopsnesvegen 7. Steinsprangblokk fra knausen i bakgrunnen ligger helt ned til boligene.

*Konklusjon:* Området bør vurderes for sikkerhet mot steinsprang og jordskred.

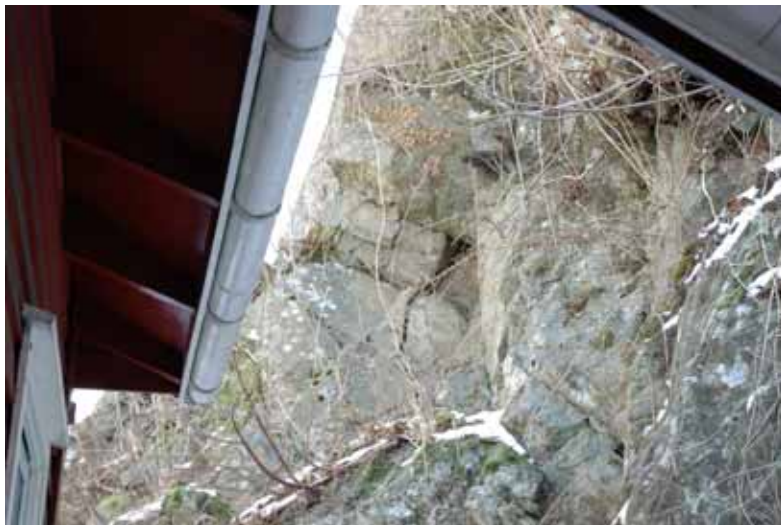
Foto: Oppsprukket fjell bak Statminister Michelsensvei 70

*Konklusjon:* Sikring mot steinsprang bør vurderes.

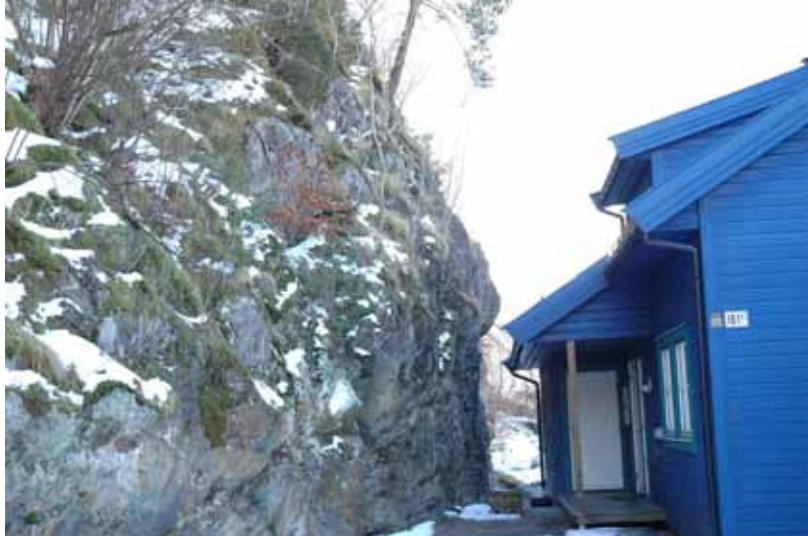
Foto: Brattskrenten ved 161C

*Konklusjon:* Sikring mot steinsprang bør vurderes.

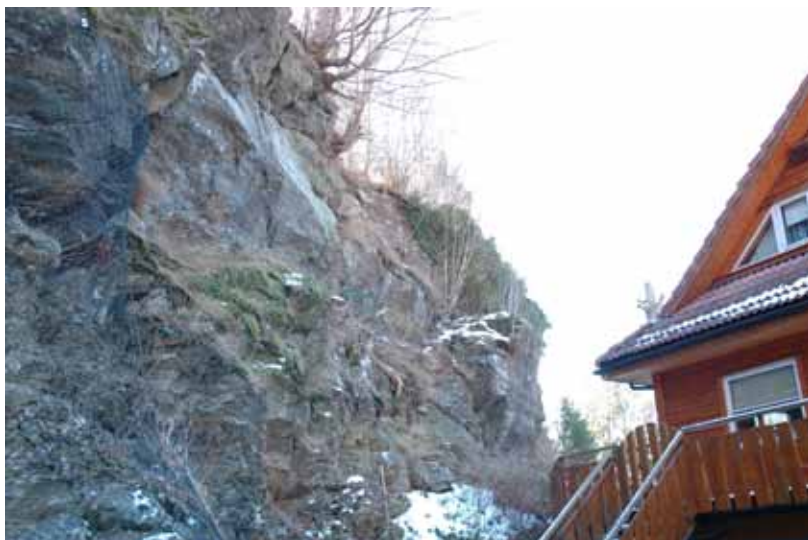
Foto: Bratt fjellskrent med oppsprukket fjell ved Ny Paradis 84

*Konklusjon:* Videre sikring mot steinsprang bør vurderes.

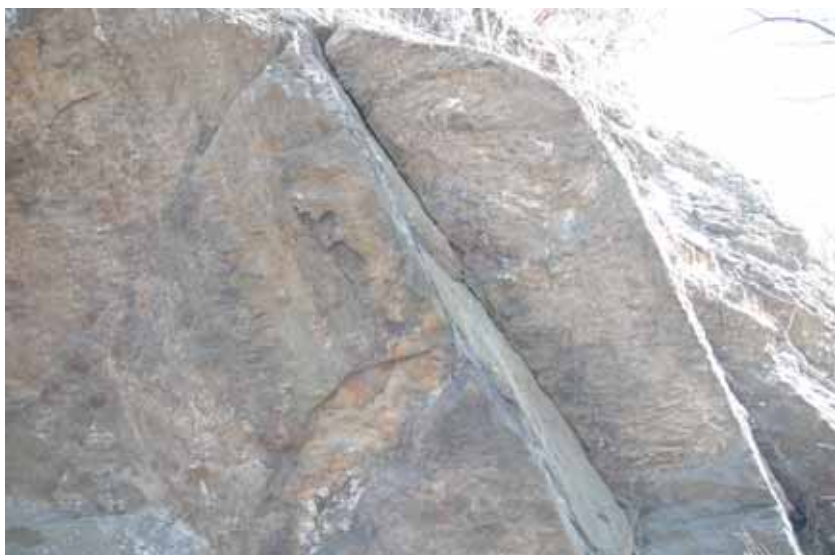
Foto: Oppsprukket fjell bak Ny Paradis 86.

*Konklusjon:* Sikring mot steinsprang bør vurderes.

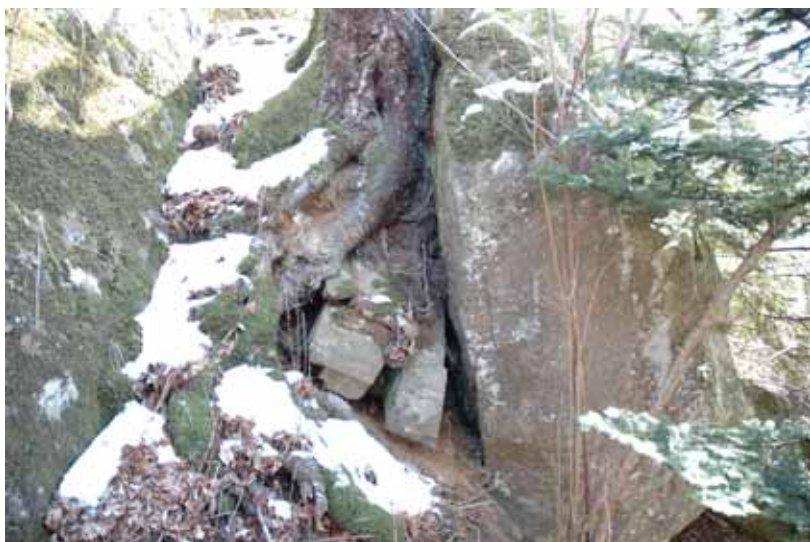
Foto: Løs blokk over parkeringsplassen til Natlandslia 11.

*Konklusjon:* Stabiliteten av den løse blokka bør vurderes.

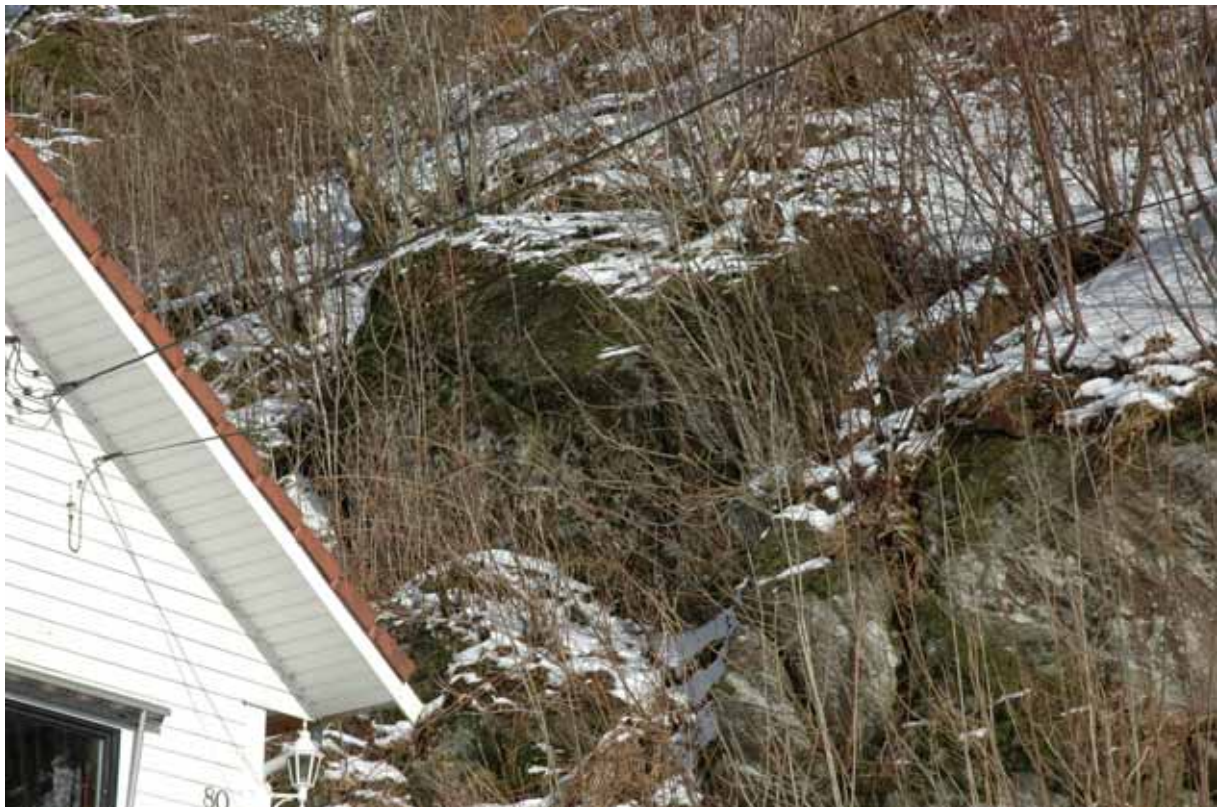
Foto: Skråningen bak Sædalsveien 80.

*Konklusjon:* Sikring mot steinsprang bør vurderes.

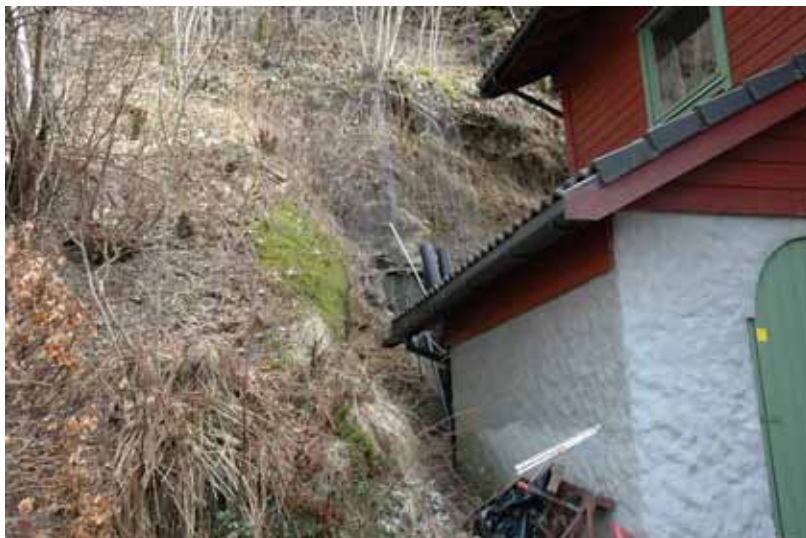
Foto: Løsmasser ved Nattlandsfjellet 15B

*Konklusjon:* Faren for steinsprang og mindre utglidninger i løsmassene bør vurderes.

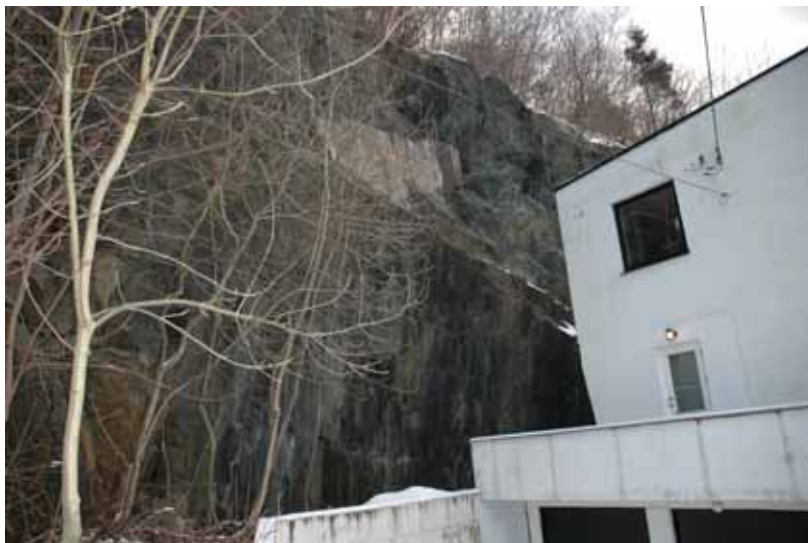
Foto: Fjellskrenten bak Storetveitåsen 28.

*Konklusjon:* Sikring mot steinsprang bør vurderes.

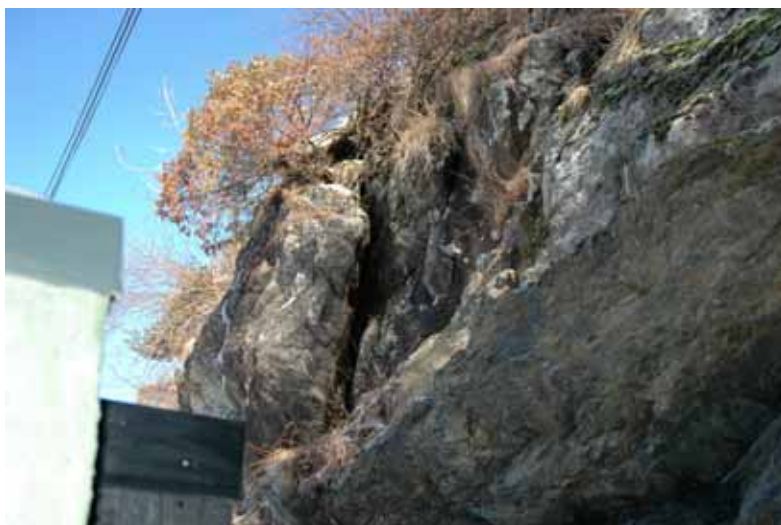
*Beskrivelse:* Bratt fjellskrent bak husene. Forvitret og oppsprukket fjell. Spesielt nr 68 er bygget tett inntil skråningen. Sprekker parallelt med skråningen. En stor, overhengende blokk bak nr 68 har en åpen baksprekk.

Foto: Blokk med åpen baksprekk bak Gerhard Grans vei 68.

*Konklusjon:* Overhengende blokk med åpen baksprekk over Gerhard Grans vei 68 må sikres. Sikring mot steinsprang bør vurderes for nr 70.

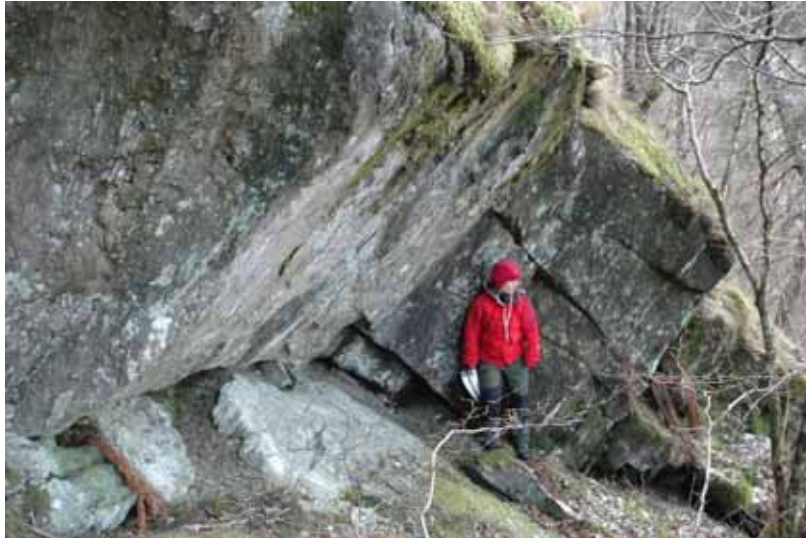
Foto: Oppsprukket fjellframspring et stykke oppe i lia over terrassehus 40-54.

*Konklusjon:* Denne lia bør vurderes for steinsprang og jordskred.

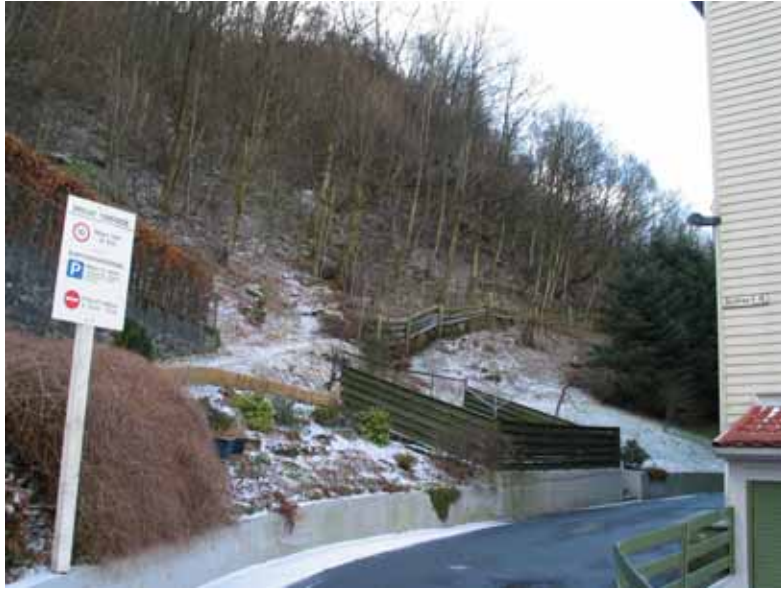
Foto: Skråningen bak Kolstien 5-15.

*Konklusjon:* Skråningen bør vurderes for steinsprang og flomskred.

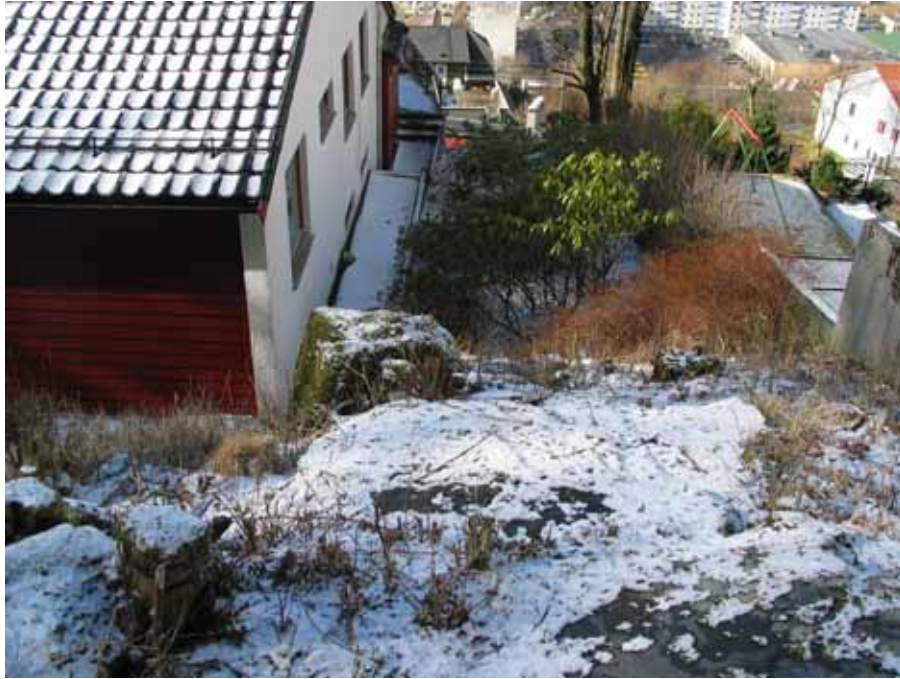
Foto: Steinsprangblokk helt ned til husveggen ved Kolstien 43E.

*Konklusjon:* Skråningen må vurderes for steinsprang og jordskred. Er det gjort sikringstiltak med tanke på steinsprang over de nye tomtene?

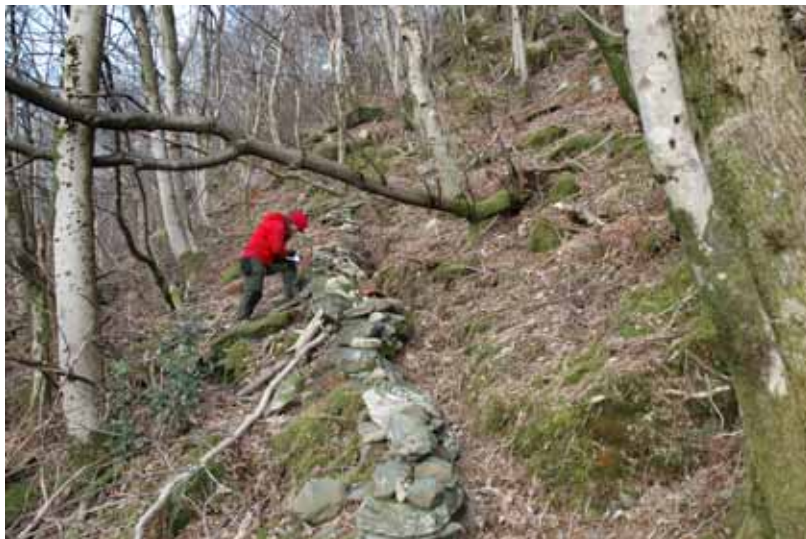
Foto: Dreneringskanal over Øvre Kolstien 28

*Konklusjon:* Skråningen må vurderes for steinsprang og jordskred.

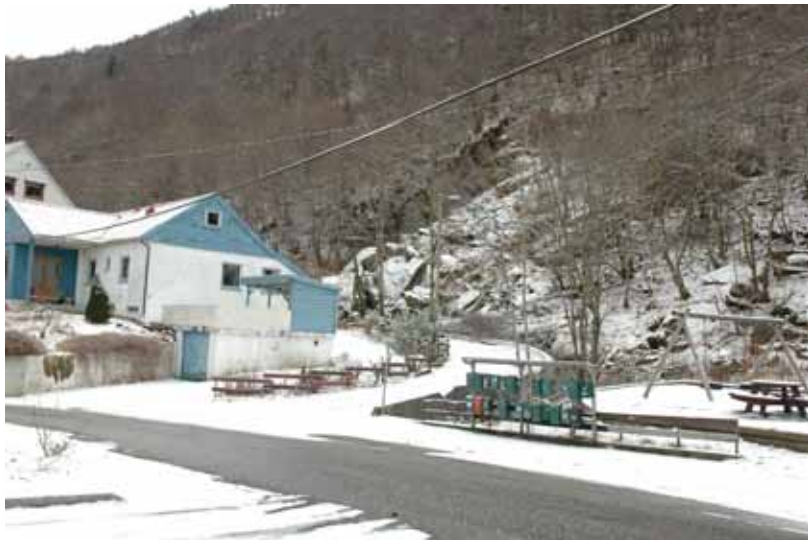
Foto: Skredet fra 1998 bak Kolstien 77.

*Konklusjon:* Hele lia må vurderes for steinsprangfare. Steinsprang fra høyt oppe i skråningen kan potensielt nå husene. Notebys anbefalinger om sikring bør vurderes fulgt opp.

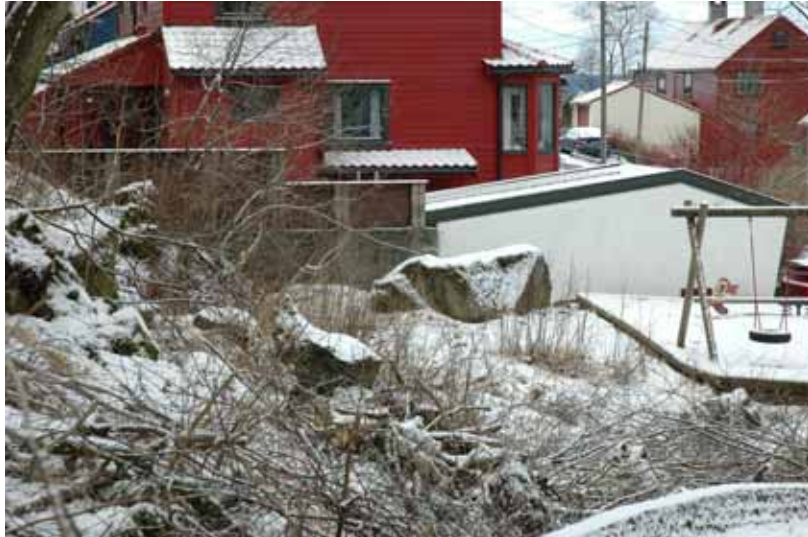
Foto: Skråningen mellom Kolstien 77 og 73. Blokk helt ned mot lekepass ved nr 73.

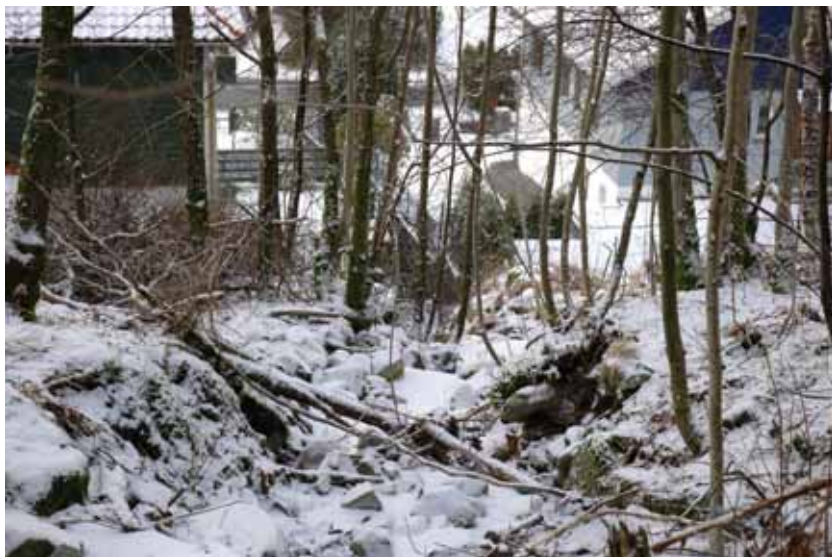
Foto: Del av flomskredvifta mot Kolstien 99, 101 og 103, og Landåslien 43.

*Konklusjon:* Faren for jordskred/flomskred bør vurderes, spesielt for Kolstien 99, 101 og 103, og Landåslien 43. Faren for steinsprang bør vurderes, spesielt for Landåslien 57.

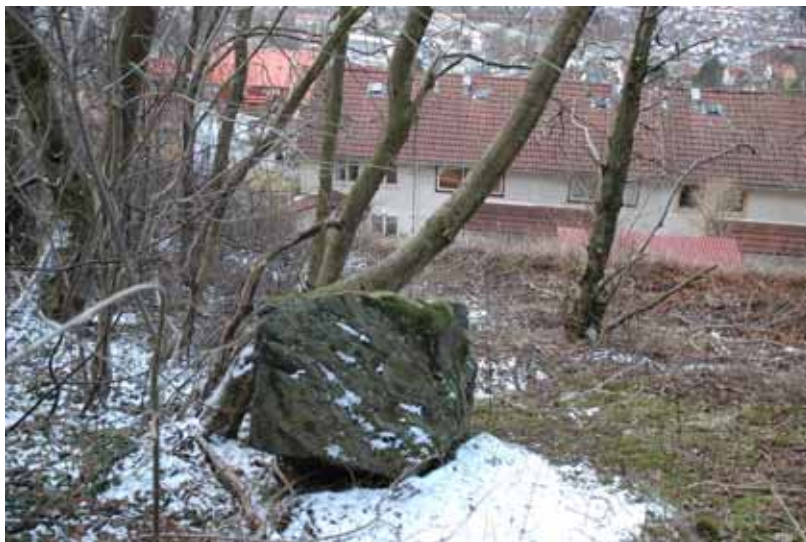
Foto: Steinsprangblokk over rekkehuset Øvre Sollien 73-83.

*Konklusjon:* Geo Bergen sine anbefalinger med hensyn på sikring bør følges opp. I lys av ulykken i Åsane 14. november 2006 bør faren for jordskred vurderes på nytt for alle husene nærmest dalsiden.

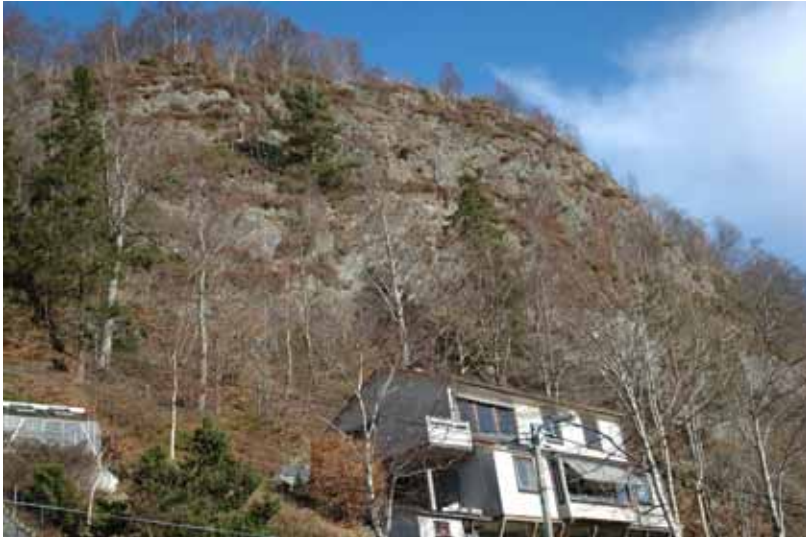
Foto: Vognstølen 16J under bratt fjellskrent.

*Konklusjon:* Hele fjellsiden bør vurderes for steinsprang, spesielt bør sikring vurderes for Vognstølen 16J. Det antas at dreneringsområdet for bekken ved Vognstølen 16H og Hormonlaboratoriet er lite og at faren for noe større flomskred er liten. Dette bør imidlertid verifiseres.

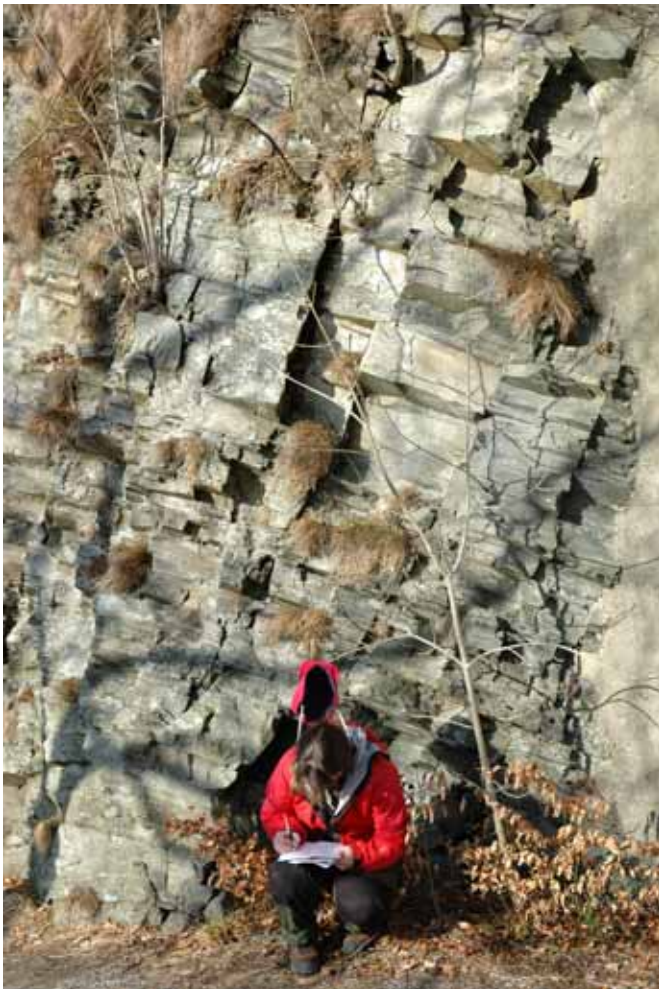
Fallretningen på den skifrige bergarten er østover, men det sprekker også parallelt dalsiden.

Foto: Sprekker i fjell ved Vognstølen.

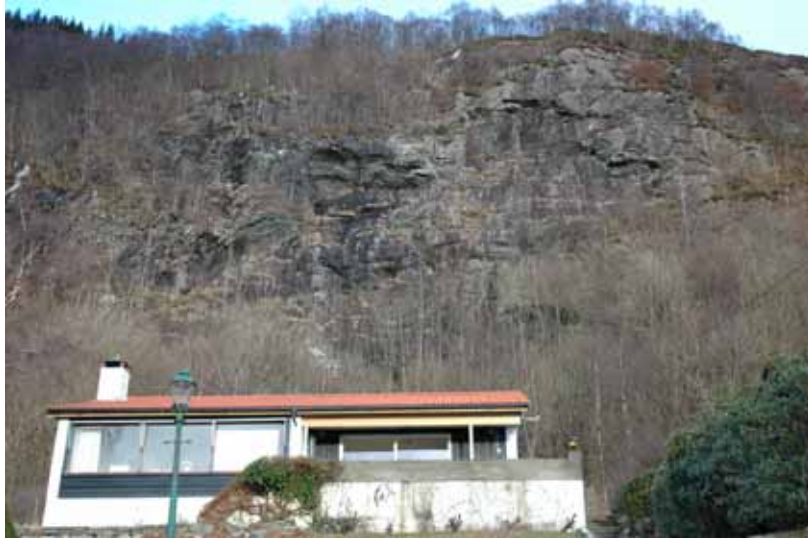
Foto: Del av fjellsiden mellom Ulriksbanen og Stølekleivene.

*Konklusjon:* Hele skråningen bør vurderes for steinsprang. Faren for flomskred bør vurderes for Haukelandsbakken 34 og 36.

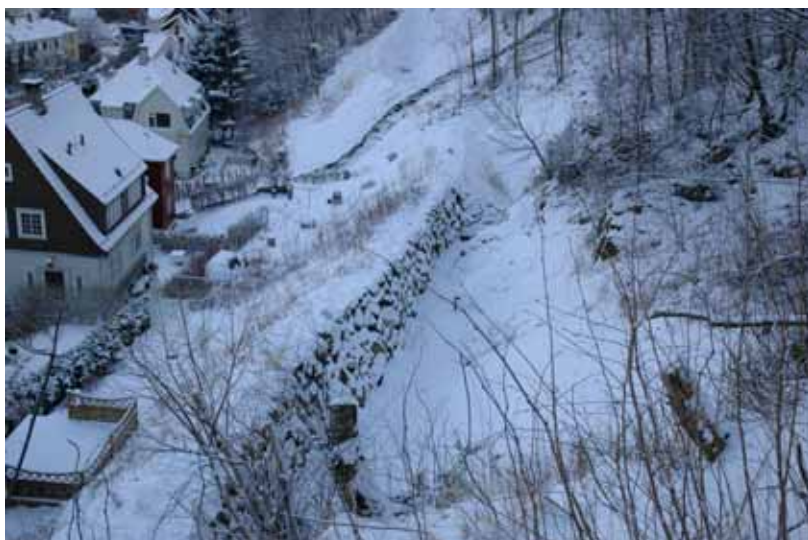
Foto: Sikringene med voll for Bjørndalen 42-36

*Konklusjon:* Bjørndalen 42 til 36 er godt sikret. Sikring mot steinsprang bør vurderes for Bjørndalen 32 og 34. Det bør også vurderes om sikringsnettet som er satt opp i lia over Bjørndalen 28 og 30 er dimensjonert for å tåle en større strøm av stein hvis ura over nettet glir ut.

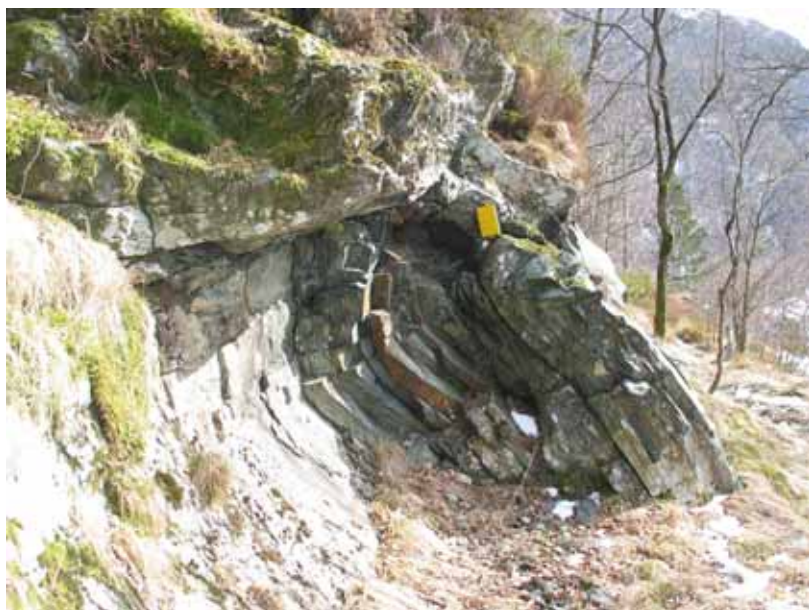
*Foto:* Starefosslien. Folding av grønnskifer.

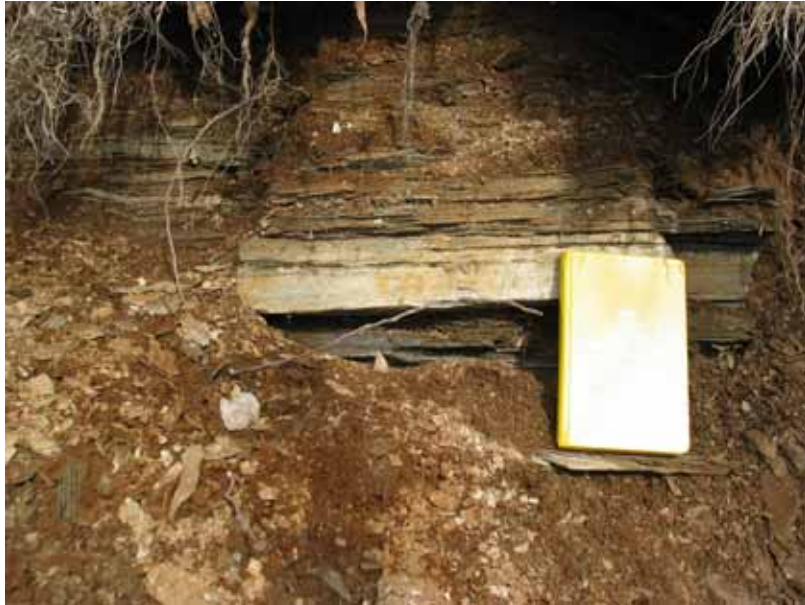
*Foto: Starefosslien. Grønnskifer forvittrer lett.*

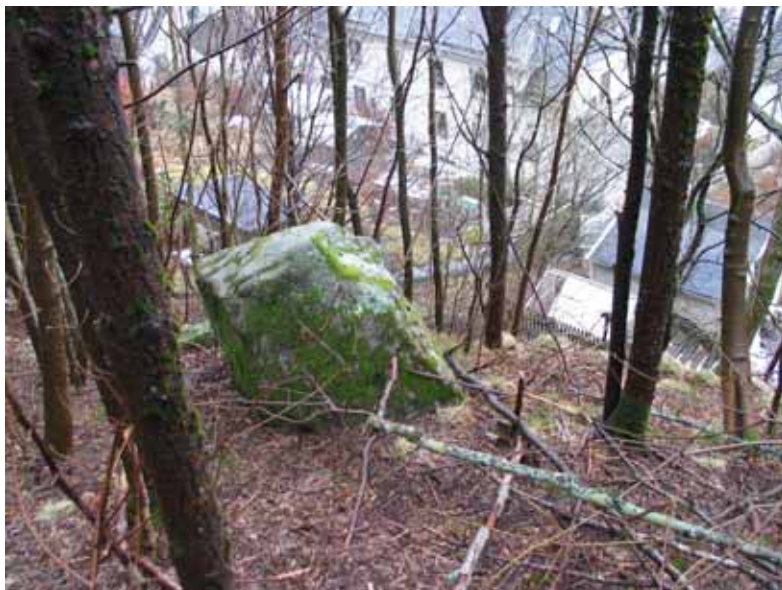
*Foto:* Nordre Skansemyren. Steinsprangblokk i lia ovenfor boligene.

*Konklusjon:* Faren for jordskred og sikring mot steinsprang bør vurderes.

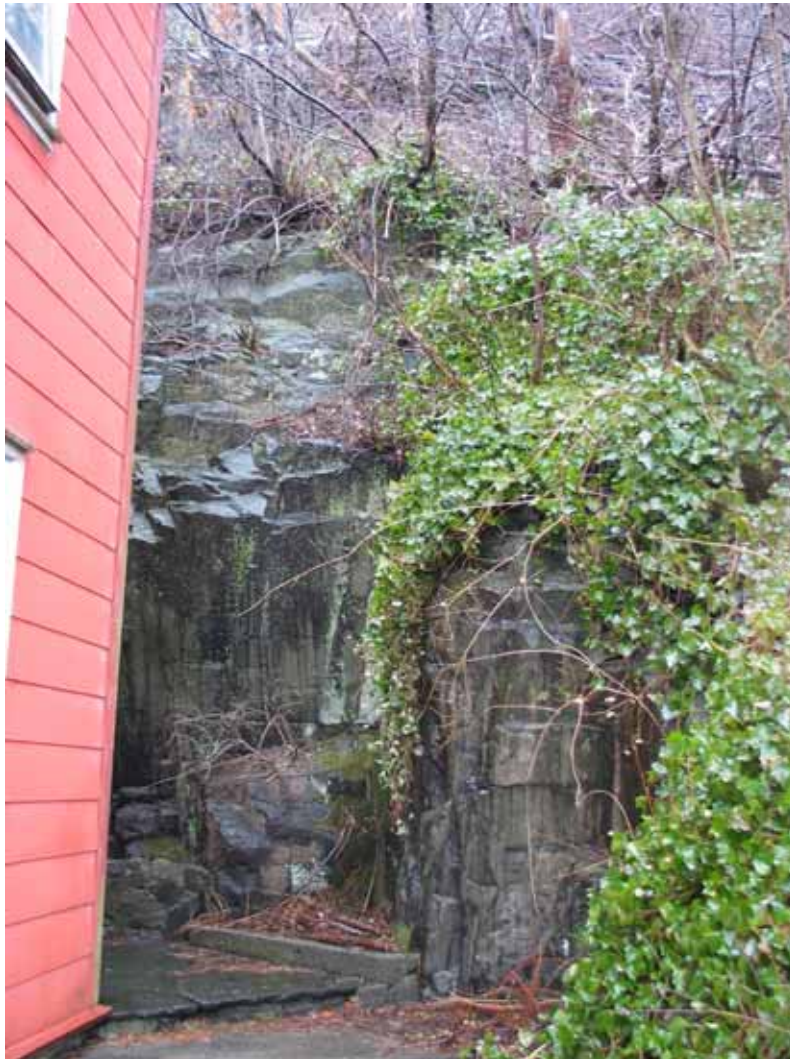
*Foto:* Eksempel på grønskifer fra Brattlien 38

*Konklusjon:* Sikring mot steinsprang bør vurderes for hele området.

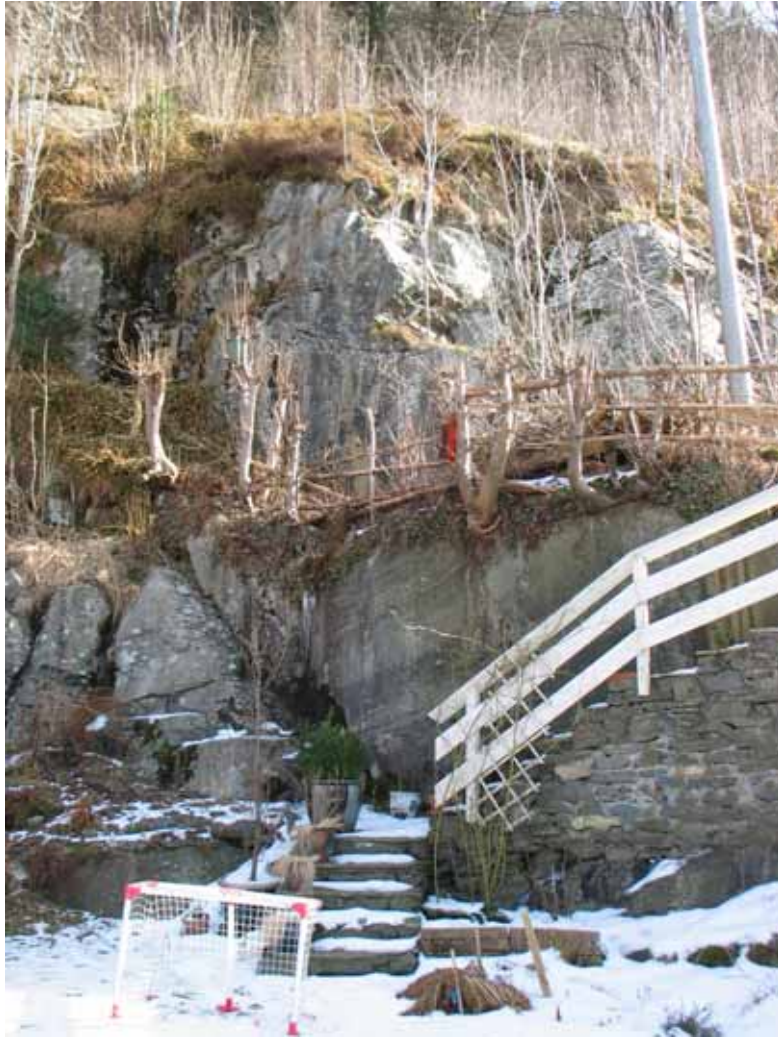
*Foto: Skanselien 13. Fjellhammeren med et sentralt platå. Foto BaF.*

*Konklusjon:* Sikkerhet i forhold til steinsprang bør vurderes for Skanselien også innenfor områder med forstøtningsmurer.

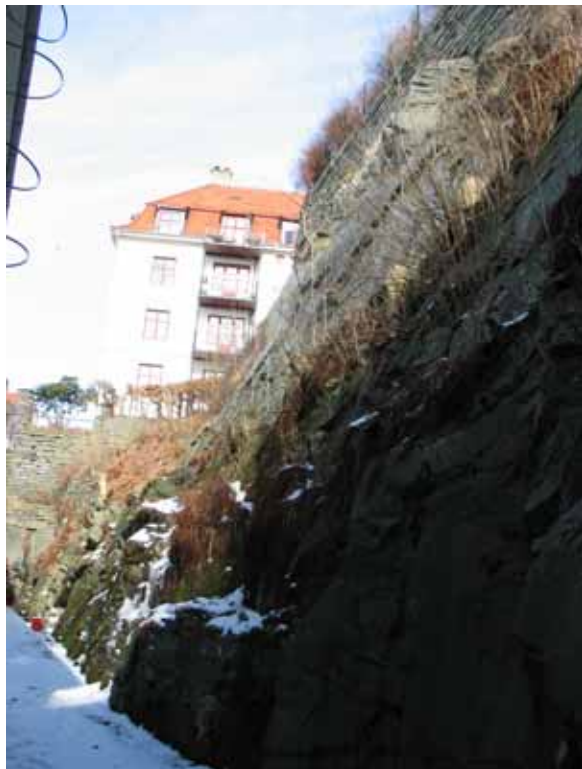
*Foto:* Fjellskjæring bak Egedesgate 18 – 14 sett mot vest 1) og fra Sophus Pihls gate 2). Den store støttemuren for overliggende bebyggelse sees på toppen av fjellskjæring. En mindre støttemur ned til venstre. BaF.

*Konklusjon:* Sikkerhet i forhold til steinsprang bør vurderes.

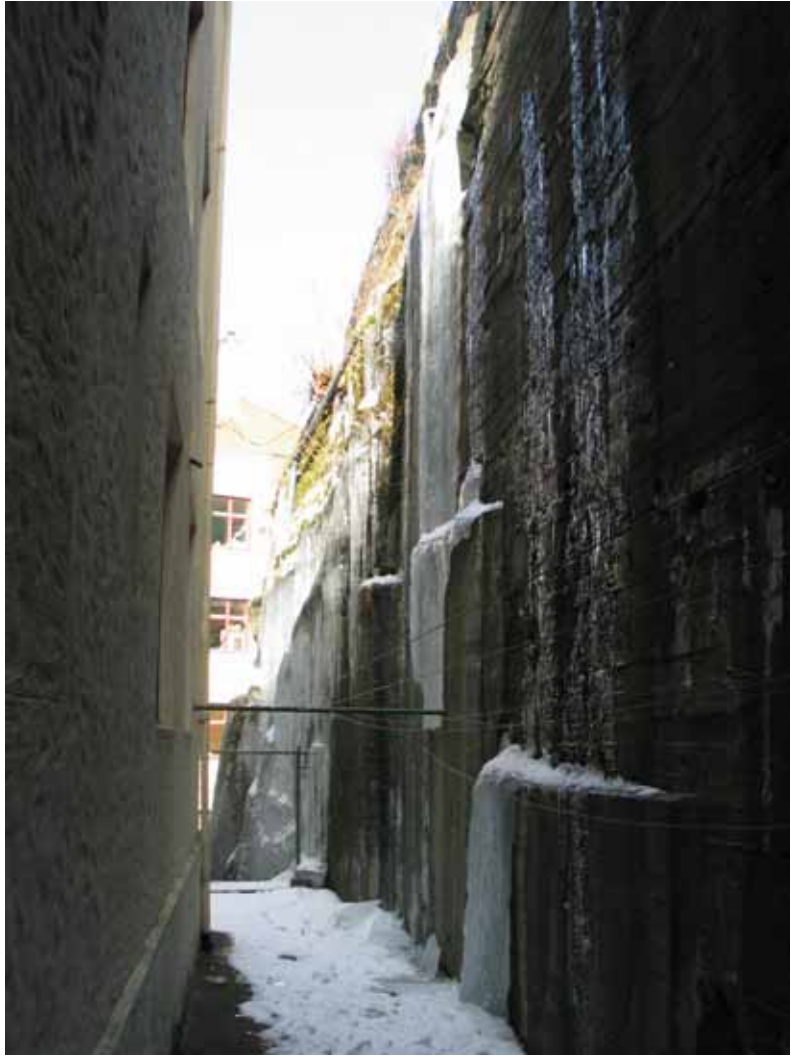
*Foto:* Helstøpt støttemur bak Sophus Pihls gage 14. Foto BaF.

*Konklusjon:* Sikkerhet i forhold til isutfall og steinsprang fra de øvre deler bør vurderes.

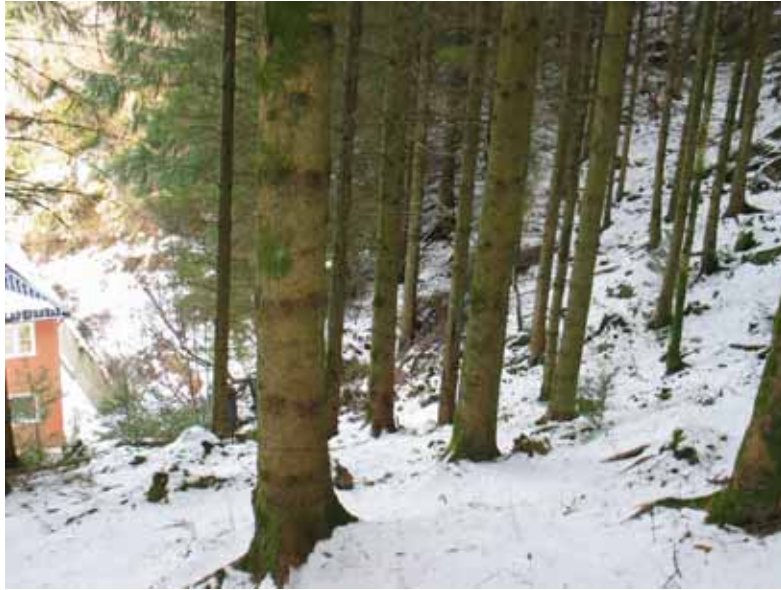
*Foto:* Granskogen i skråningen bak Breistølen 40-34 virker stabiliserende på løsmassene.

*Konklusjon:* Sikkerhet i forhold til steinsprang og jordskred bør vurderes.

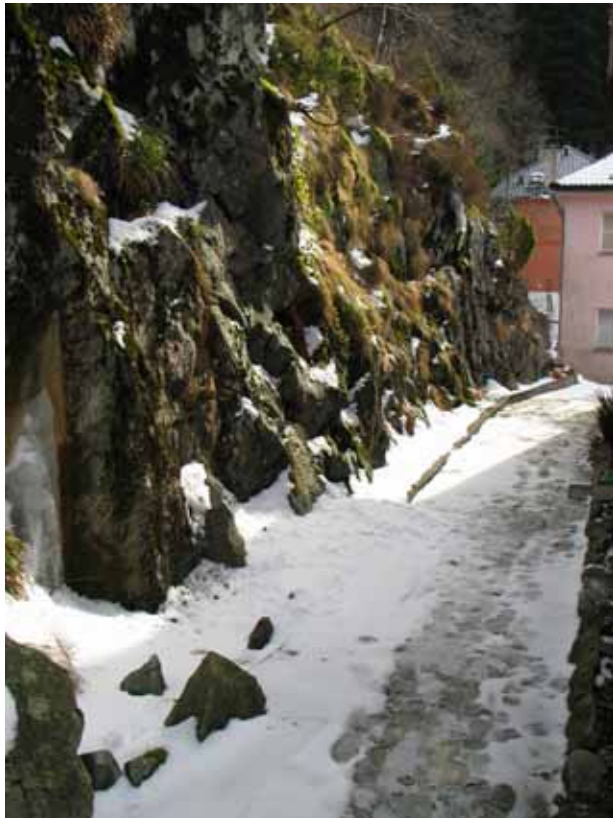
*Foto:* Blokkfall (steinsprang) bak hus Breistølen 36.
