NGU Rapport 2006-043

Potensielt skredfarlige områder i  
Bergen kommune. Delrapport 1.

Emneord:		Skredfare	Fagrapport	
Steinsprang		Fase I	Delrapport	
Jordskred		Bergen kommune	Bebyggelse

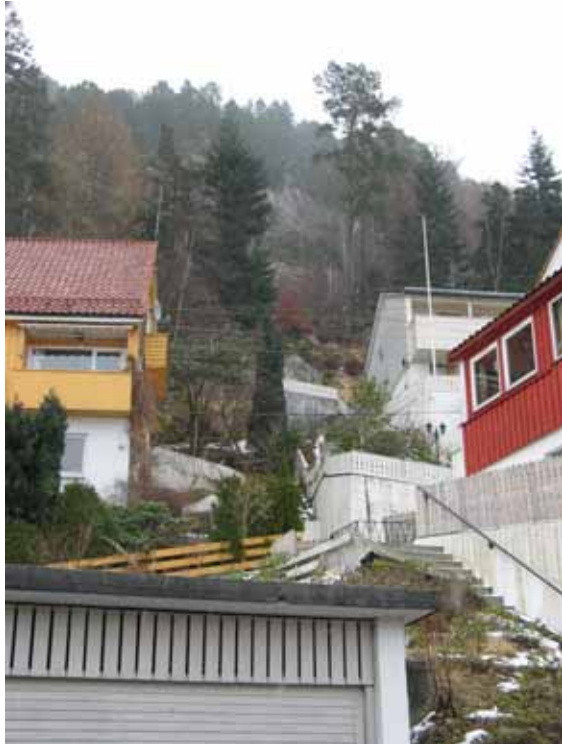
*Foto:* Øverst sees høye fjellskrenter av gneisgranitt med noe skredmateriale ved basis. Tynt og usammenhengende dekke av løsmasser med enkelte moreneblokker og blokker avsatt ved steinsprang. Foto BAF.

*Konklusjon:* Sikkerhet i forhold til steinsprang bør vurderes for Mulesvingen også innen områder med forstøtningsmurer.

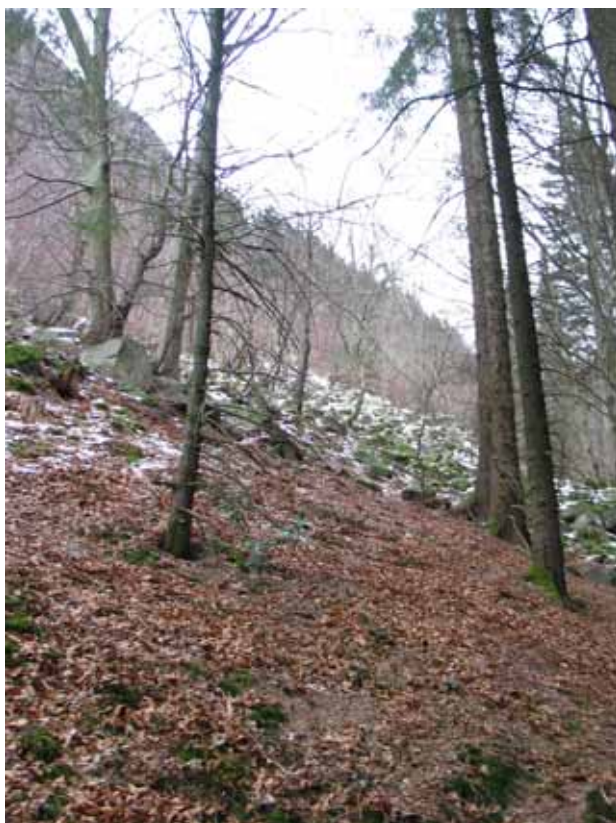
*Foto:* Typiske overflateformer i området opp Stolzekleiven. Blokkene i bakgrunnen er avsatt ved steinsprang. Foto BAF.

*Konklusjon:* Sikkerhet i forhold til steinsprang bør vurderes og utsprangslenge mot bebyggelsen under Fjellveien beregnes.

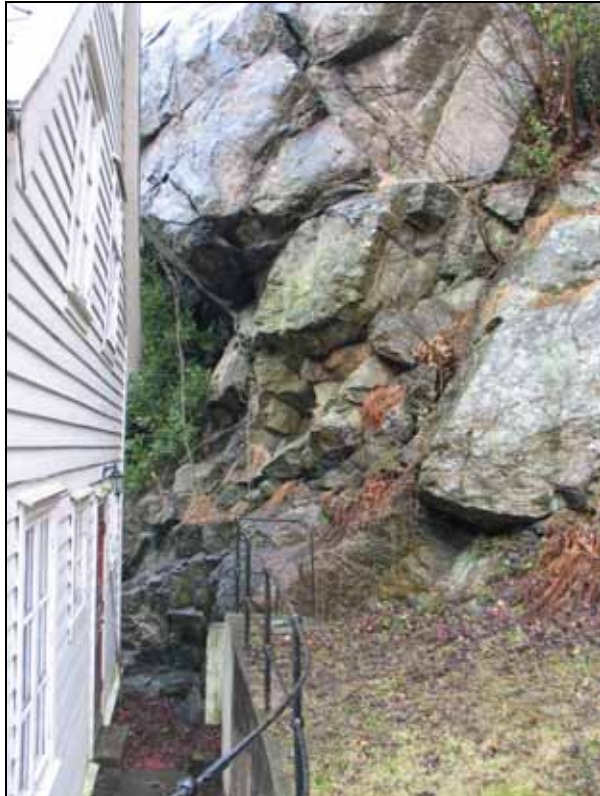
*Foto:* Fjellveggen bak Sandviksveien 205 er oppsprukket og blokkfall må forventes. Foto BAF.

*Konklusjon:* Sikkerhet i forhold til steinsprang bør vurderes også innen områder med forstøtningsmurer.

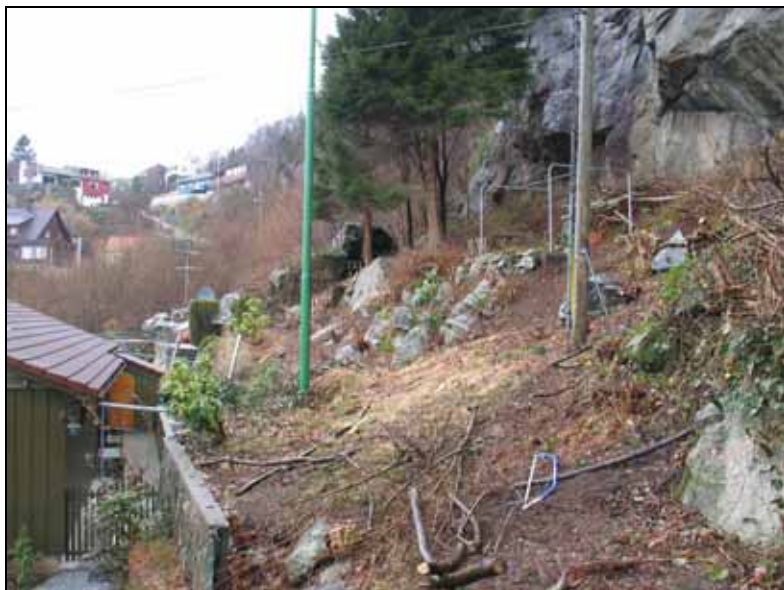
*Foto:* Fjellveggen bak Eikeviken 49 er oppsprukket og blokkfall sees. I bakgrunnen ligger blokker på flere m<sup>3</sup>. Foto BAF.

*Konklusjon:* Sikkerhet i forhold til steinsprang bør vurderes.

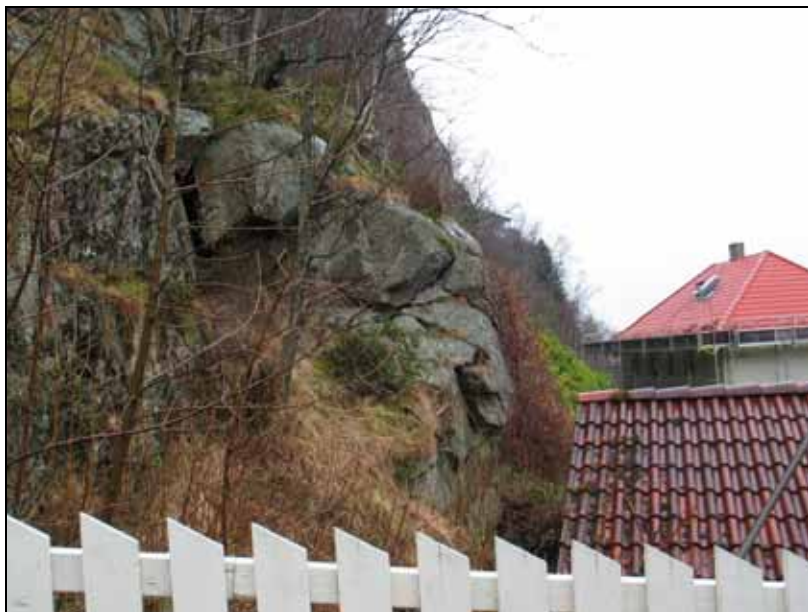
*Foto:* Fjellveggen bak Solbakksvingen 1 er oppsprukket. Blokkfall sees langs hele fjellsiden oppover til nr 11. Foto BAF.

*Konklusjon:* Sikkerhet i forhold til steinsprang bør vurderes.

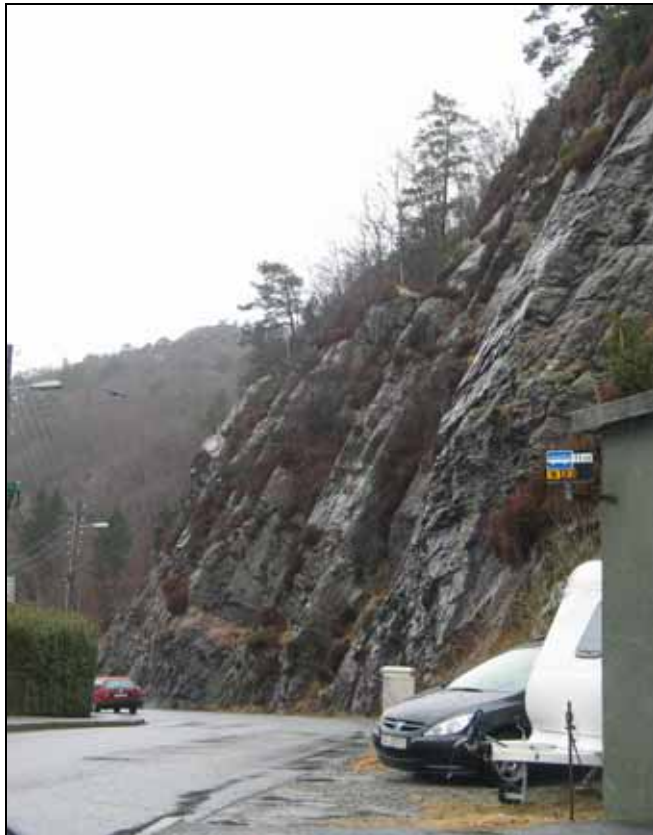
*Generell områdebeskrivelse:* Hjellhamre sees flere steder oppover i lia lang Øyjordsveien. Innen de østre partier mot fjellsiden er det en naturlig skjæring, noe modificert ved basis, som viser de karakteristiske eksfoliasjonsstrukturene innen hele dette området (foto). Som en ser gir eksfoliasjon her "benker" med 1/2 til 1 m mektighet. Utskytninger ved basis kan løsne disse benkene og forårsake seinere utglidninger og/eller steinsprang.

*Foto:* Typisk fjellside langs Øyjordsveien. Foto BAF.

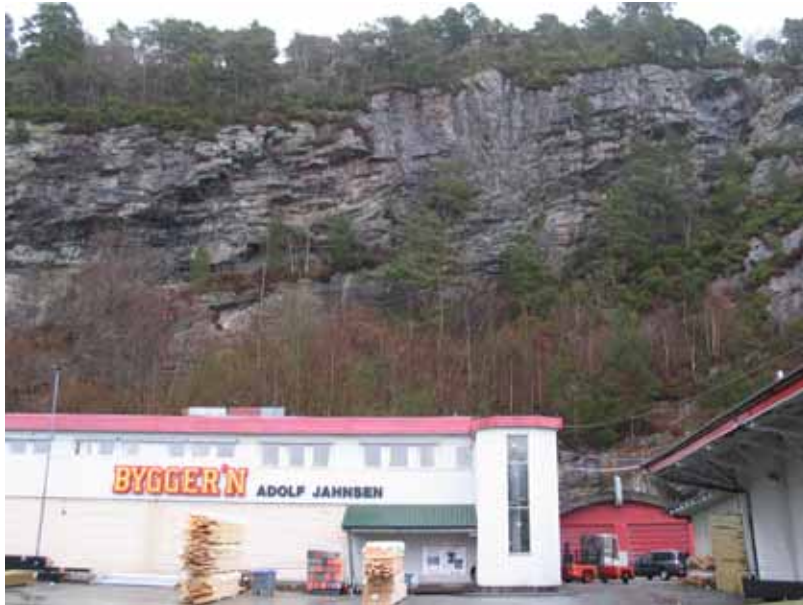
*Foto:* Næringsbygg under fjellsida ved Helvetesvatnet

*Konklusjon:* Sikring mot steinsprang i hele området vurderes.

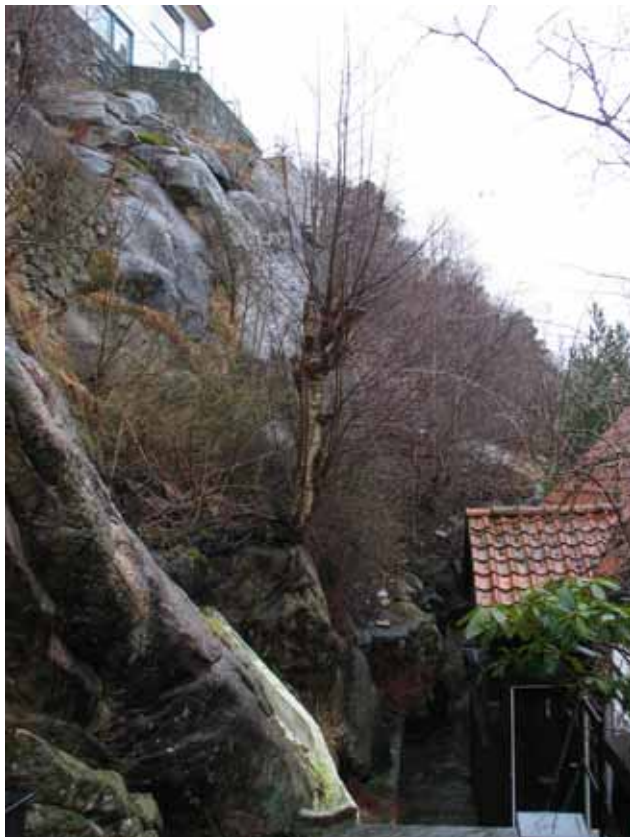
*Foto:* Eidsvågsveien 7. Eksempel på hvordan hus er lagt i terrenget i dette området.

*Konklusjon:* Sikring mot steinsprang bør vurderes.

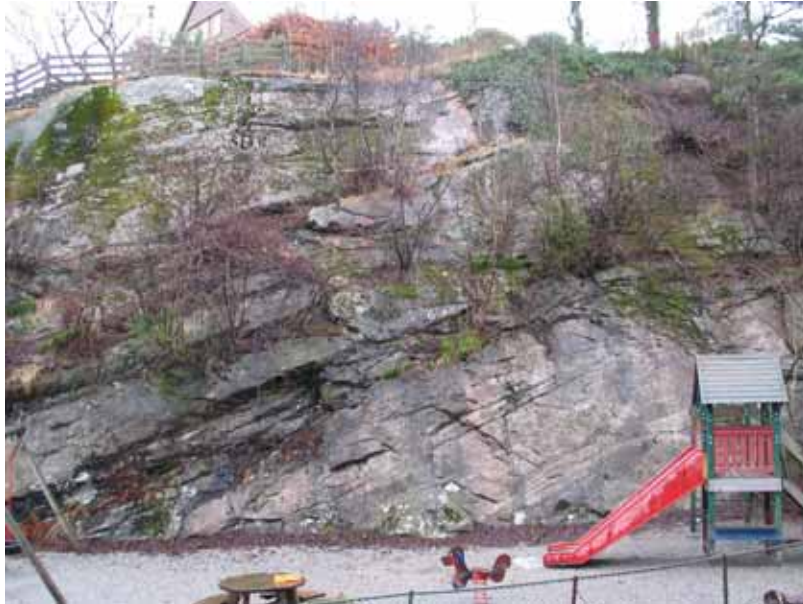
*Foto:* Lekeklass i Eidsvågskogen

*Konklusjon:* Sikring mot steinsprang vurderes.

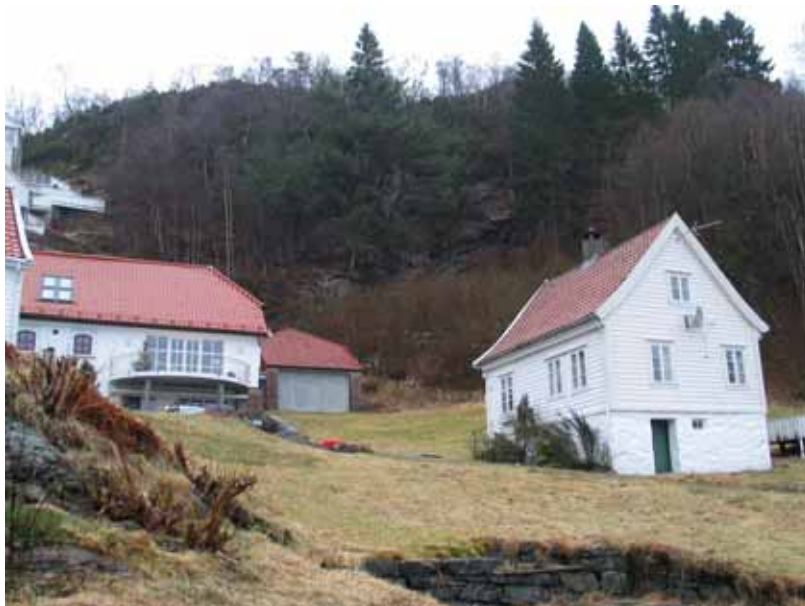
*Beskrivelse:* Berggrunn av skifrig gneis som sprekker opp i blokker. Skredmateriale ligger i skråningen under skrenter.

*Foto:* Bjørnsløypet 30

*Konklusjon:* Sikring mot steinsprang bør vurderes.

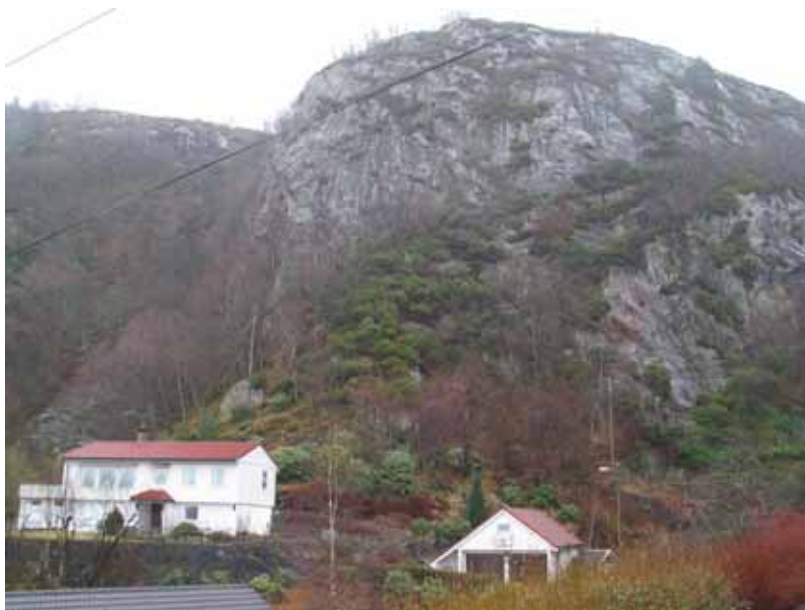
*Foto:* Stallkleiven. Skredmateriale ligger under skrenten helt ned til boliger.

*Konklusjon:* Sikring motsteinsprang bør vurderes.

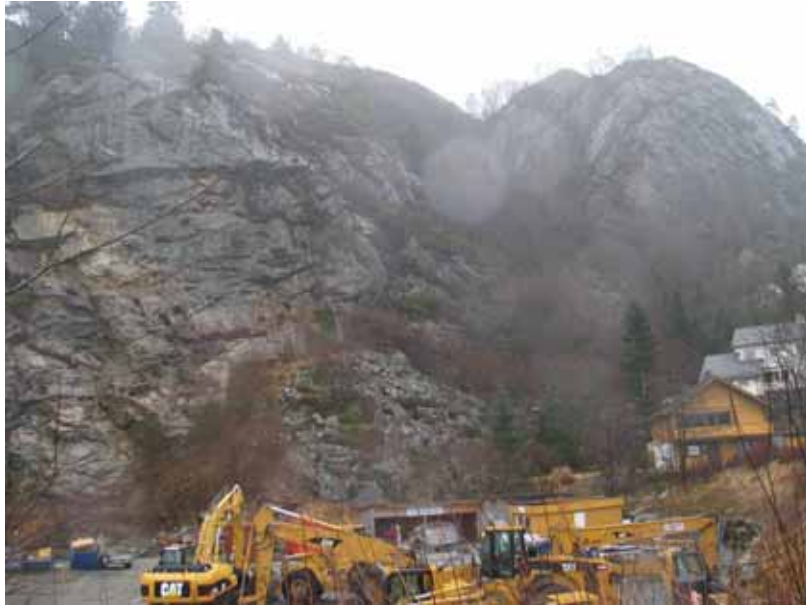
*Foto:* Næringsområde i Storbotn. Skredmateriale ved foten av skrentene.

*Konklusjon:* Sikkerhet mot steinsprang bør vurderes.

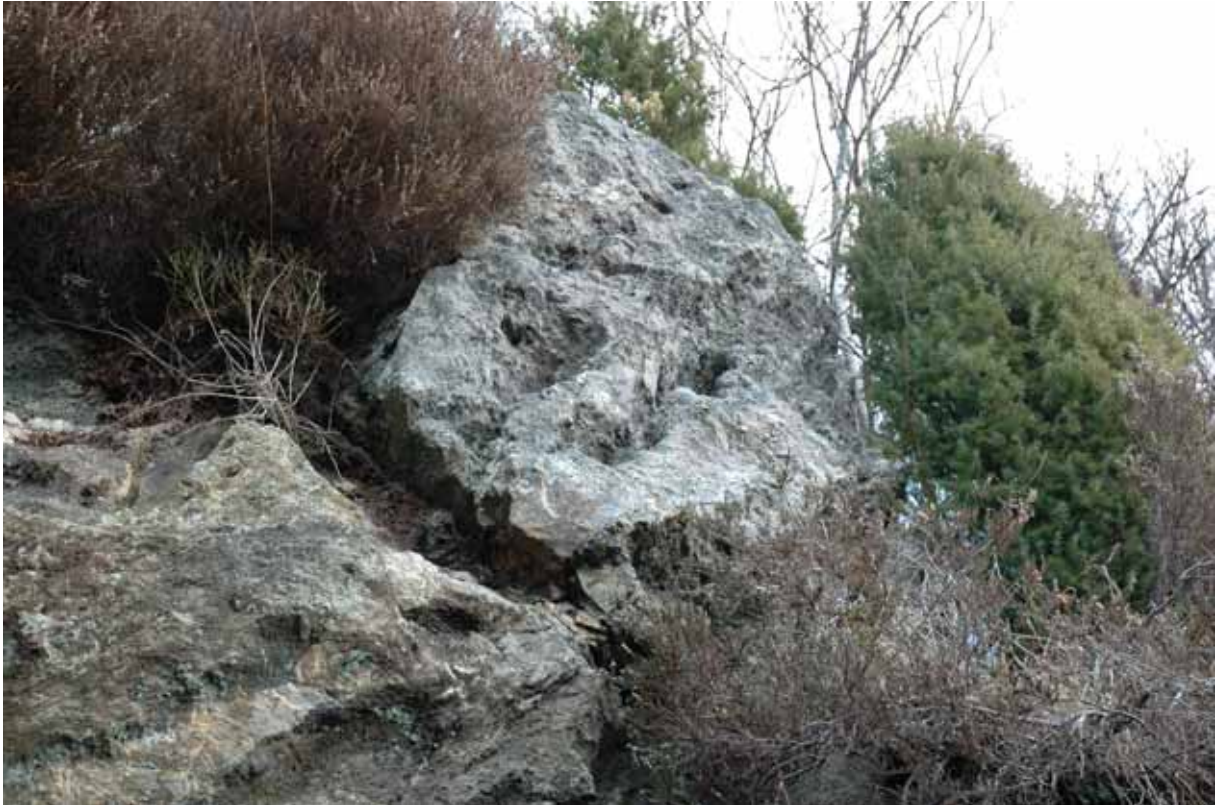
*Beskrivelse:* En bratt, noe oppsprukket fjellskrent bak huset. En mer eller mindre løs blokk ligger på toppen av brattkanten, ca 4 meter oppe. Det er en stor åpen baksprekk og et lag med forvitring på den ene siden. Denne blokka vil kunne treffe huset ved utfall.

Foto: Løs blokk ved Djupedalen 21.

*Konklusjon:* Den beskrevne blokka bør sannsynligvis sikres.

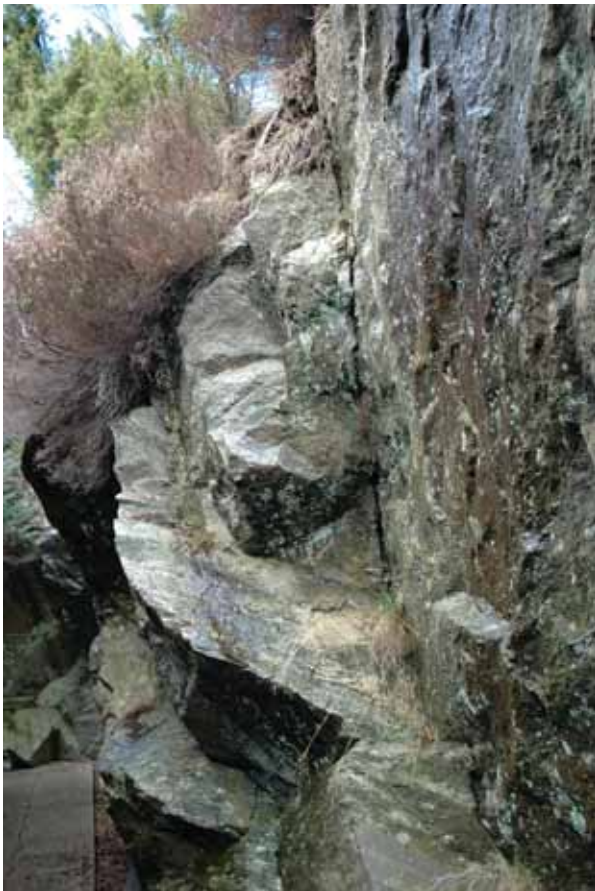
Foto: Oppsprekking i fjellskrenten ved Djupedalen 21.

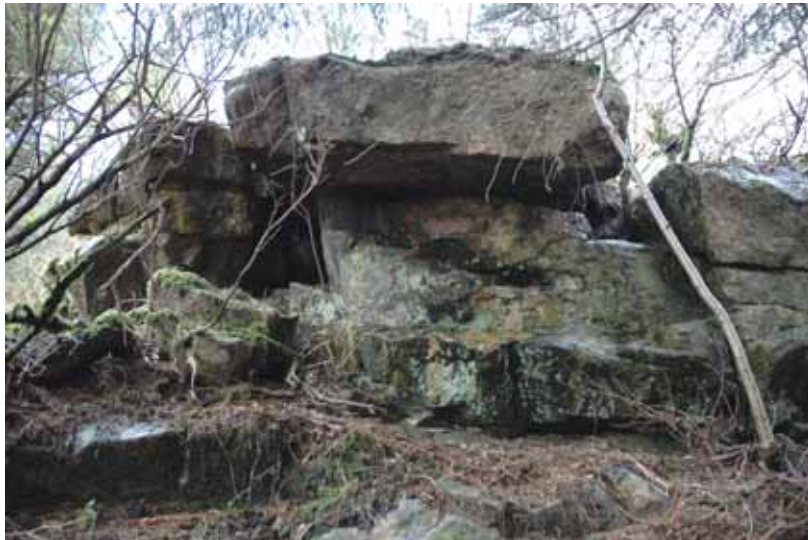
Foto: Brattskrent med løs blokk oppe i fjellsiden bak Kollbudalen 43, 45, 49, 51, 53 og 55.

*Konklusjon:* Faren for jordskred bør vurderes. Det viktigste her vil være å vurdere dreneringsforholdene i fjellsiden. Faren for flomskred mot nr 55 er trolig liten, men bør vurderes ettersom det kommer en bekk ned forholdsvis nært huset. Faren for større blokkutfall høyt oppe i skråningen bør vurderes, samt faren for at steinsprangblokk som ligger avsatt oppe i den bratte skråningen kan gli ut å treffe husene. I tillegg bør sikring av løse steinblokker ved nr 49 vurderes.

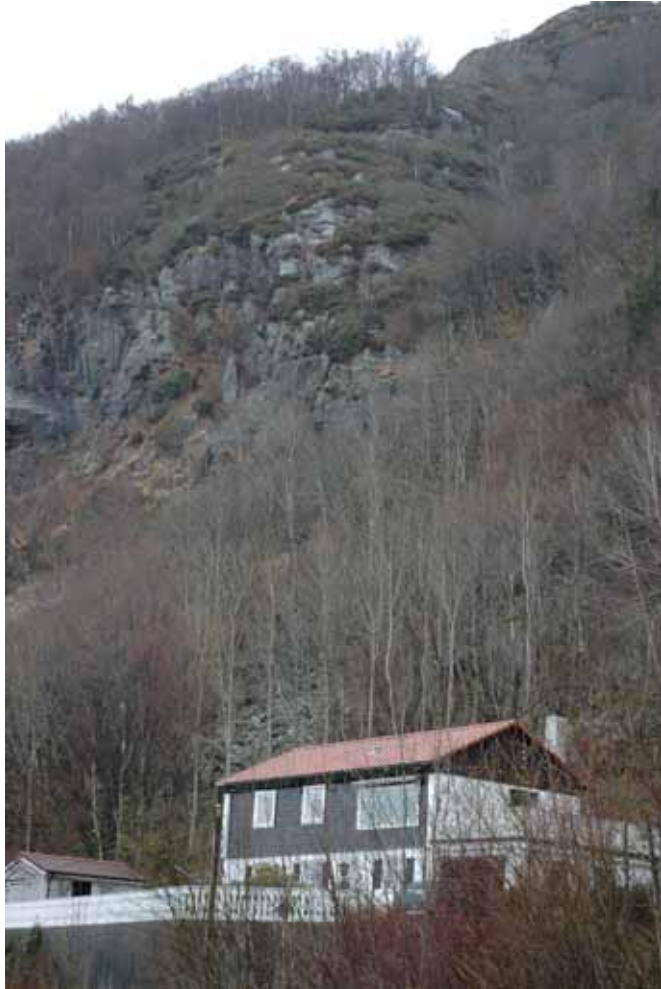
Foto: Nordgårdsleitet 61 med bratt fjellskrent og steinsprangvifte bak.

*Konklusjon:* Faren for nye utfall som kan nå huset bør vurderes.

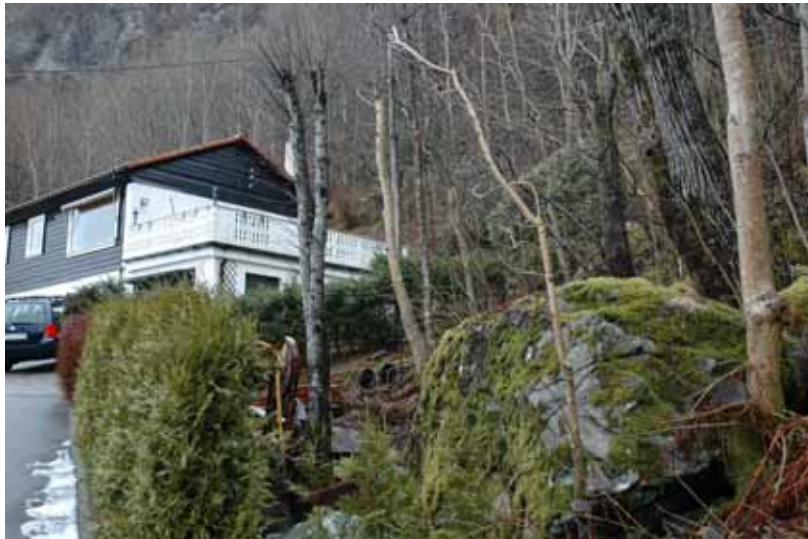
Foto: Steinsprangur ligger helt ned til Nordgårdsleitet 61.

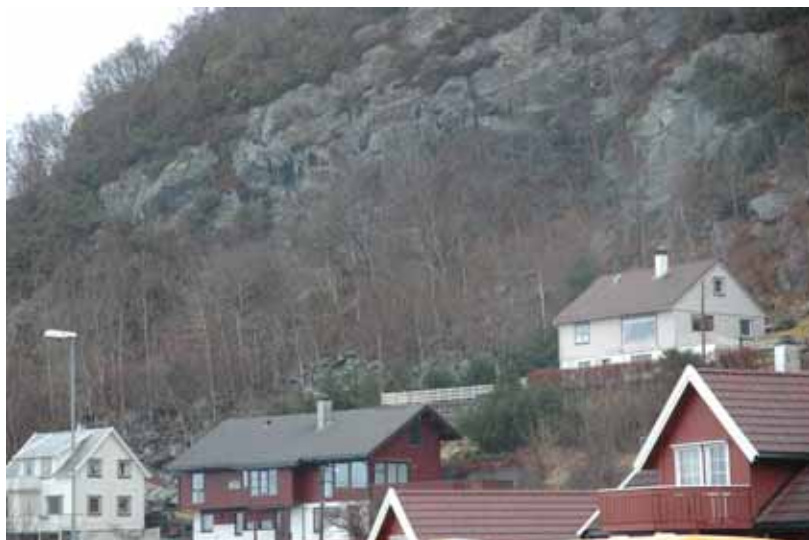
Foto: 68: Fjellsiden og ura bak Kistebakkane 4, 6 og 8

*Konklusjon:* Faren for blokkutfall som kan nå husene bør vurderes. Stabiliteten i jordmassene på sørøsthjørnet av nr 6 bør vurderes.

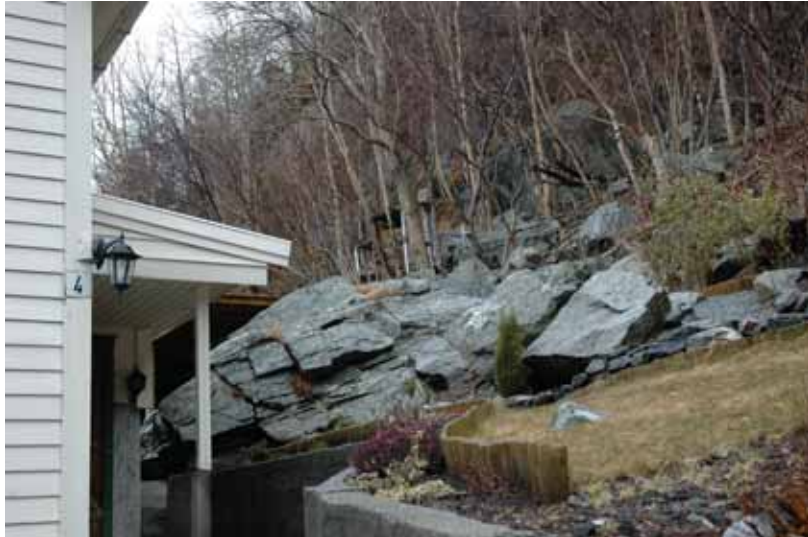
Foto: 69: Steinsprangur ved Kistebakkane 4.

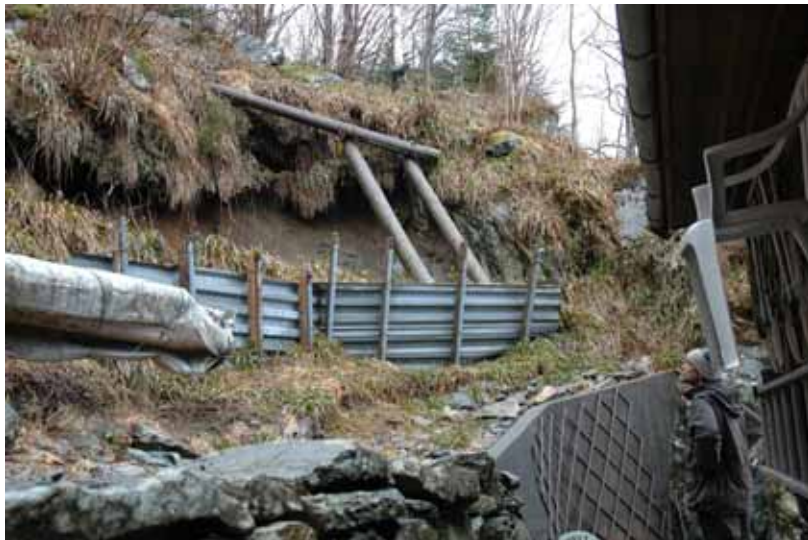
Foto: Jordskråningen med sikring ved Kistebakkane 6.

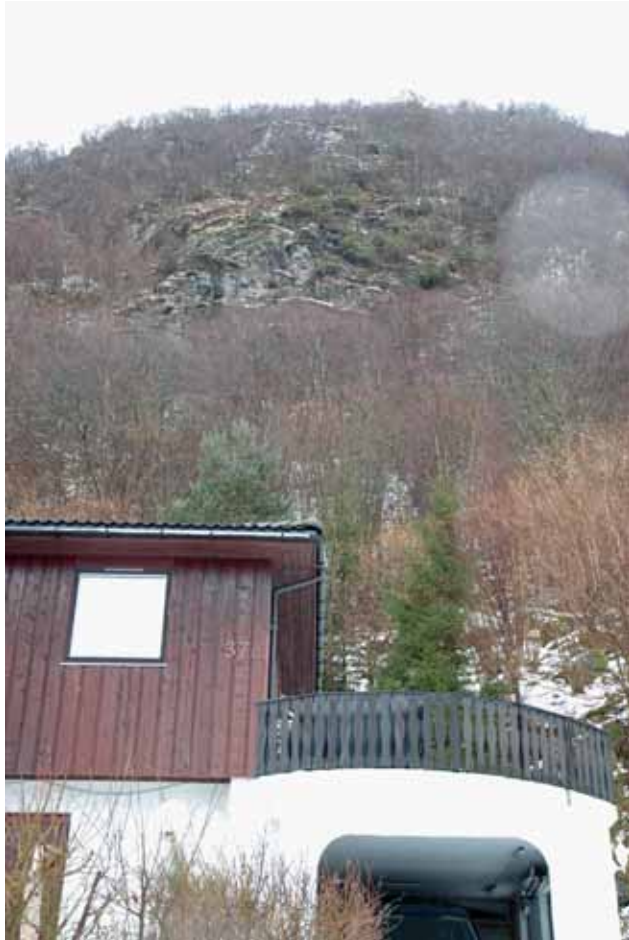
*Spesielle forhold:* Skredfarevurderinger ble foretatt for denne fjellsiden i 1986 (rapport av 15. oktober 1986 fra Johan Nakken, Teknisk konsulent i Naturskadefondet). Her konkluderes det med at det er fare for steinsprang fra fjellsiden, og at blokkutfall vil kunne nå Tellevikveien 37 og 37C, tre prosjekterte hus (ikke bygget), samt Tellevikveien 39 og 41 som ligger på nedsiden av 37C. Det ble anbefalt sikring med voll, wirenett, samt rensking av løs blokk i fjellsiden.

Foto: Brattskrenten bak Tellevikveien 37C.

*Konklusjon:* Under befaringen ble det ikke observert noe sikring for bebyggelsen, og det bør undersøkes om noe ble gjort etter skredfareundersøkelsen i 1986. Fare for blokkutfall bør vurderes og utløpsdistanse for større steinsprang bør beregnes. Stabiliteten i løsmassene i skråningen bør også vurderes.

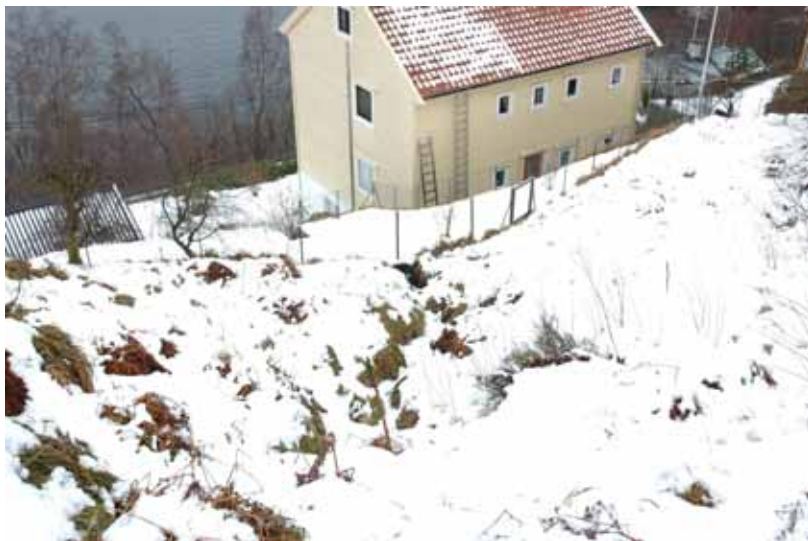
Foto: Løsmasseskråning ved Tellevikveien 81.

*Konklusjon:* Faren for flomskred bør vurderes.

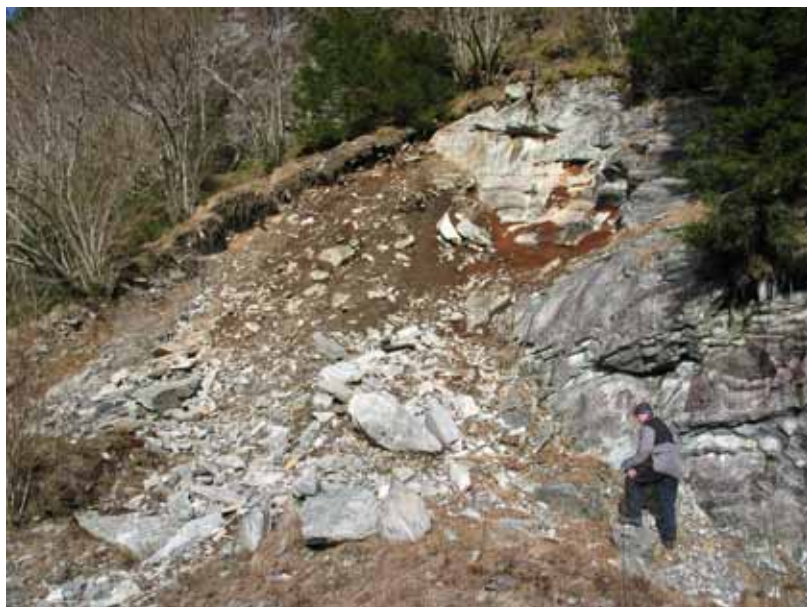
*Foto:* Snitt gjennom forvittringsjord og skredmateriale ved Åsheimsdalen

*Konklusjon:* Skråningen bør vurderes m.h.p. jordskredfare og rekkevidde for steinsprang.

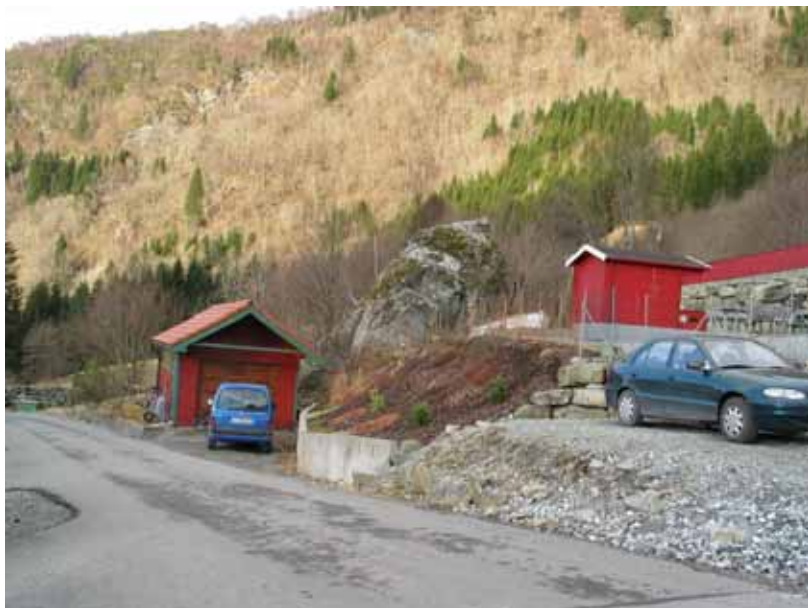
*Foto:* Urane. Stor skredblokk inne blant bebyggelsen.

*Konklusjon:* Området bør vurderes m.h.p. jordskred og utløpsrekkevidde for steinsprang.

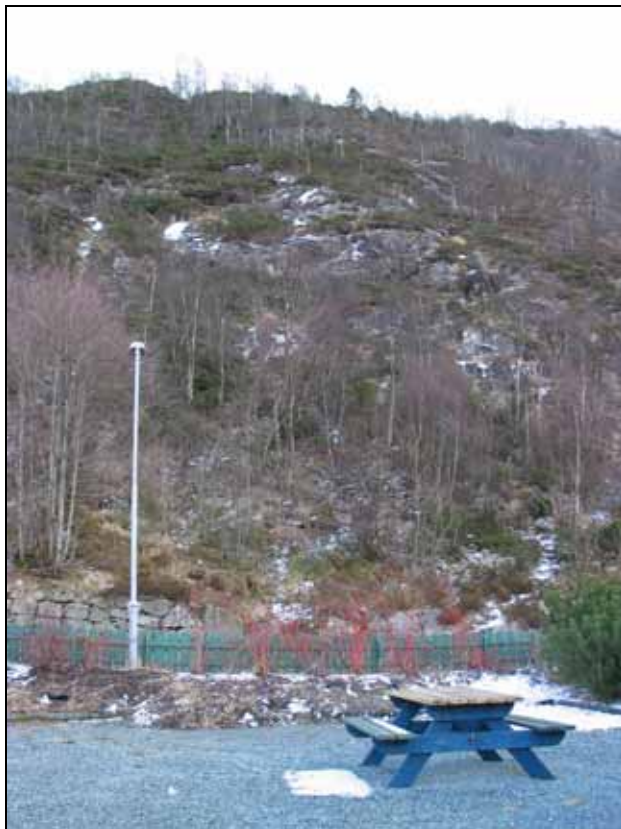
*Foto:* Stuajordet. Steinsprangur ligger helt ned til veg og utearealer.

*Konklusjon:* Rekkevidde for steinsprang bør vurderes i forhold til husene i Hovden borettslag med utearealer.

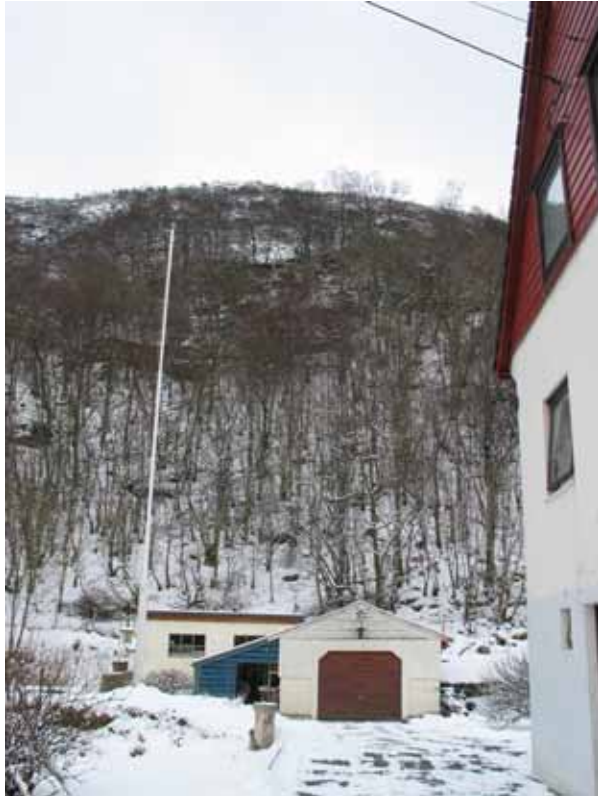
*Foto:* Arnatveitvegen 45. Steinsprangblokk ligger helt ned til de øverste bygningene.

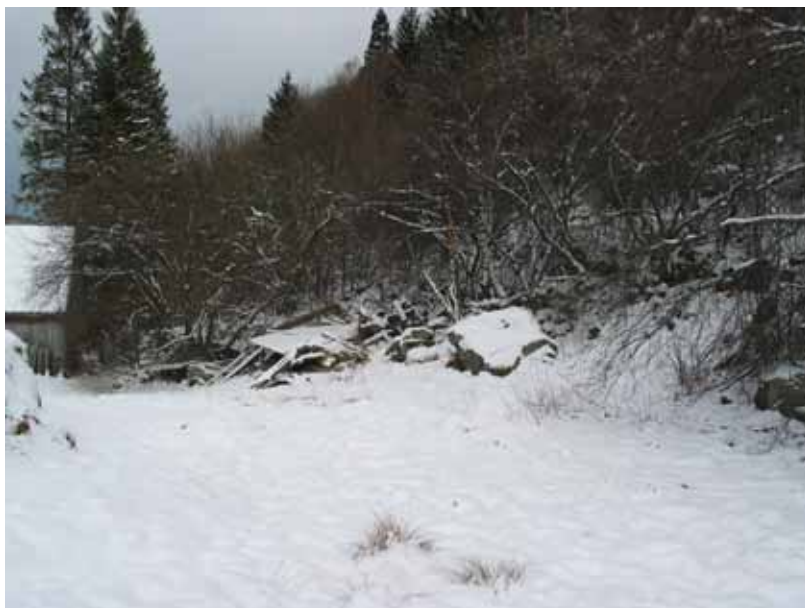
*Foto:* Skredmateriale ligger helt ned til dyrket mark og driftsbygning
