Rapport nr.: 2005.080		ISSN 0800-3416	Gradering: Åpen	
Tittel: Hydrogeologisk modellering Bryggen, Bergen. Midlertidig rapport.				
Forfatter: Hans de Beer		Oppdragsgiver: Fylkeskommune Hordaland, Stiftelsen Bryggen		
Fylke: Hordaland		Kommune: Bergen		
Kartblad (M=1:250.000) BERGEN		Kartbladnr. og -navn (M=1:50.000) Bergen, 1115 I		
Forekomstens navn og koordinater: Bryggen		Sidetall: 44	Pris: 200 kr	
Feltarbeid utført: -		Rapportdato: 18.11.2005	Prosjektnr.: 271200	Ansvarlig:
Sammendrag:				
<p>Setninger i grunnen er et alvorlig problem som truer kulturmiljøet ved Bryggen. Flere delprosjekter har blitt utført, både for å klarlegge forhold som fører til setninger i grunnen og for å identifisere effektive tekniker for å overvåke setningene. NGU utarbeider en numerisk grunnvannsmodell som beskriver de hydrogeologiske forholdene rundt Bryggen, som kan benyttes til å vurdere og evaluere effekten av framtidige tiltak for å redusere setningene i dette området. Denne rapporten presenterer midlertidige resultater fra modelleringsarbeidet og forslag til videre arbeid.</p> <p>Studier av tidligere utførte grunnundersøkelser, setningsmålinger samt utarbeidelsen av grunnvannsmodellen viser at

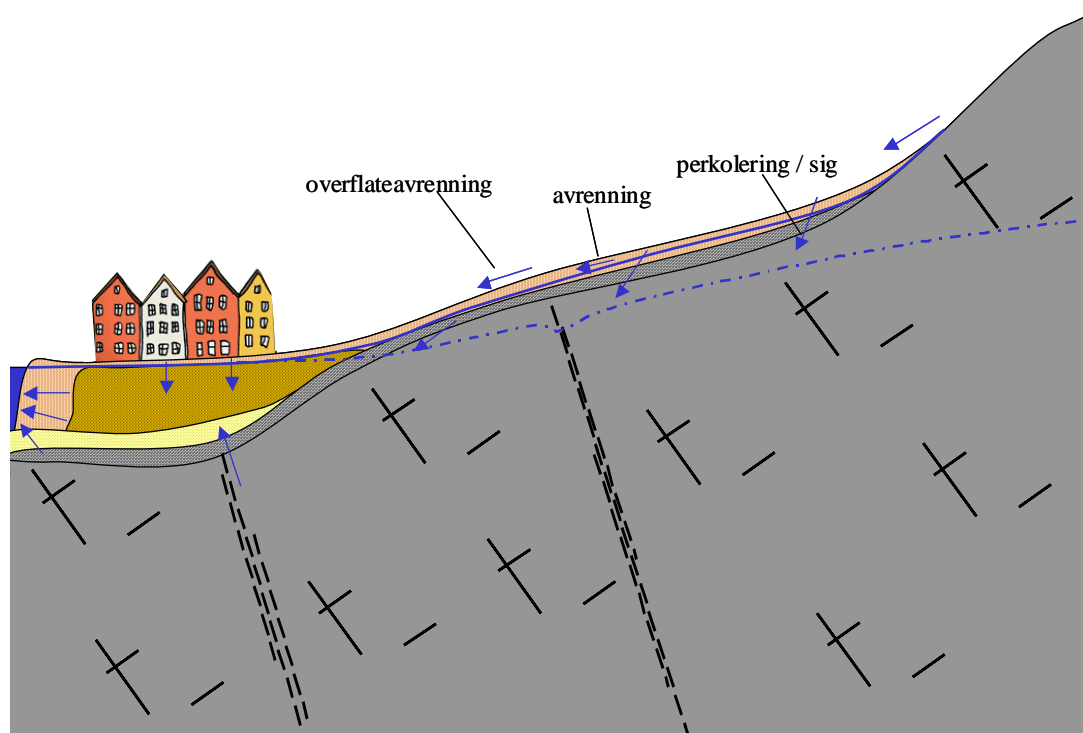
Figur 4. Konseptuell hydrogeologisk modell

Det er ut fra de geologiske tolkninger av berggrunnen i området antatt at grunnvannsstrømmen hovedsakelig foregår langs sprekke- og knusingssoner. Det er imidlertid ikke mye kunnskap om fjellgrunnens oppsprekning i forskningsområdet. Erfaringer fra andre undersøkelser av fjellgrunnens oppsprekning viser at den kan variere betydelig, med åpninger på sprekker fra millimeter til desimeter skala, samtidig som sprekkelengden kan variere fra meter til kilometer skala. Porøsiteten i sprekker kan være lav, sannsynligvis cirka 0,1 til 0,2 prosent. Vannføringsegenskapene (hydraulisk ledningsevne) er stort sett avhengig av sprekkeåpning og er forventet i orde størrelse $1 \cdot 10^{-4}$ til $1 \cdot 10^{-6}$ m²/sek. Det er forventet at sprekkesystemene drenerer grunnvann fra løsmasseakviferen i tilførselsområdet opp mot Fløyfjellet. Løsmasseakviferen omfatter her bare en tynn lag med forvittringsmaterial og jord. Under Bryggen er det sannsynlig at sprekker mater løsmasseakviferen.

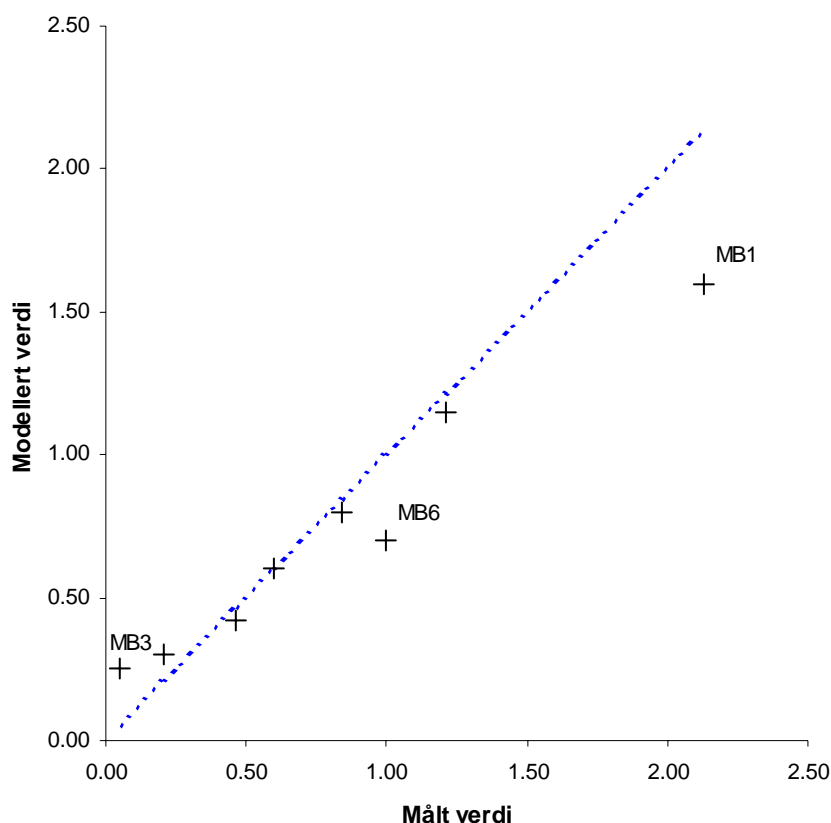
Figur 7. Kalibreringsresultater

Figur 7 viser resultatene av stasjonære kalibrering med 8 gjennomsnittsverdier av målte grunnvannstander i miljøbrønnene MB1, MB2, MB3, MB5, MB6, MB9, PZII og PZIII. Som det framgår av sammenstillingen av målte og simulerte grunnvannsnivåer er det avvik som er delvis akseptable (avvik mindre enn 10 cm) og delvis for stort.

Største avvik mellom modellresultater og måleverdier er registrert i målebrønn MB1 (Bryggestredet, 45 cm) og MB3 (fasaden ved Bugården, 20 cm). Dette skyldes trolig lokale forhold som modellen ikke fanger opp. Det finnes for eksempel hydrauliske forbindelser gjennom avløpsledninger mellom Vågen og fasaden av Bryggen. Hvis disse ledningene lekker medfører dette en økt drenering mot sjøen. Slike hydrauliske forbindelser er forløpig ikke tatt med i modellen.

Den relativ høye grunnvannstand målt i MB6 har trolig lokale årsaker, men som er ikke kjent per i dag. Ved MB1 er målt grunnvannstand også relativ høyt, noe som trolig skyldes økt infiltrasjonskapasitet ved Bryggestredet (det er relativt åpent terreng her) eller lav vannføringsevne i kulturlagene.

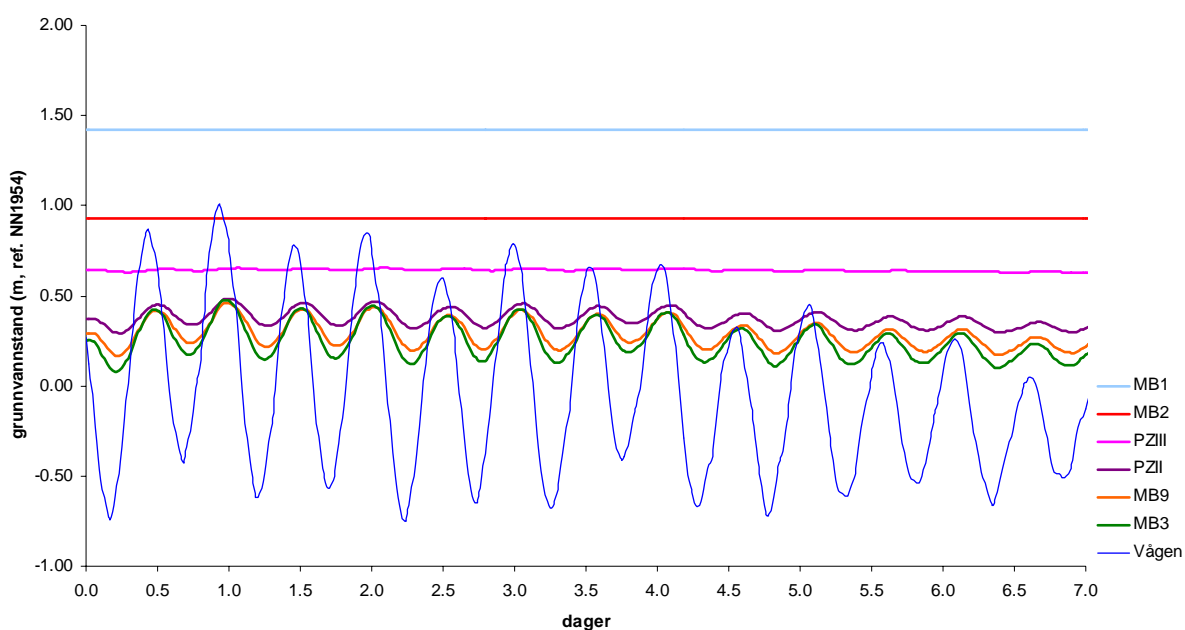
Figur 8 Modellert tidevannseffekt

Beregningen viser at modellen simulerer noen desimeter tidevannsvariasjon ved fasaden. Variasjoner blir mindre med økt avstand fra Vågen. Nivåmålingene i M9 (Fiskebutikken) som NIVA har utført i perioden desember 2004 til og med mai 2005 viser likevel ingen klar påvirkning av tidevannsvariasjoner under kote +0,60 m. Dette skyldes sannsynligvis lav permeabilitet innen kulturlagene. Målingene som NIVA har utført er presentert i vedlegg 3. Modellen skal justeres når ytterligere høyfrekvensmålinger er blitt utført i utvalgte brønner.

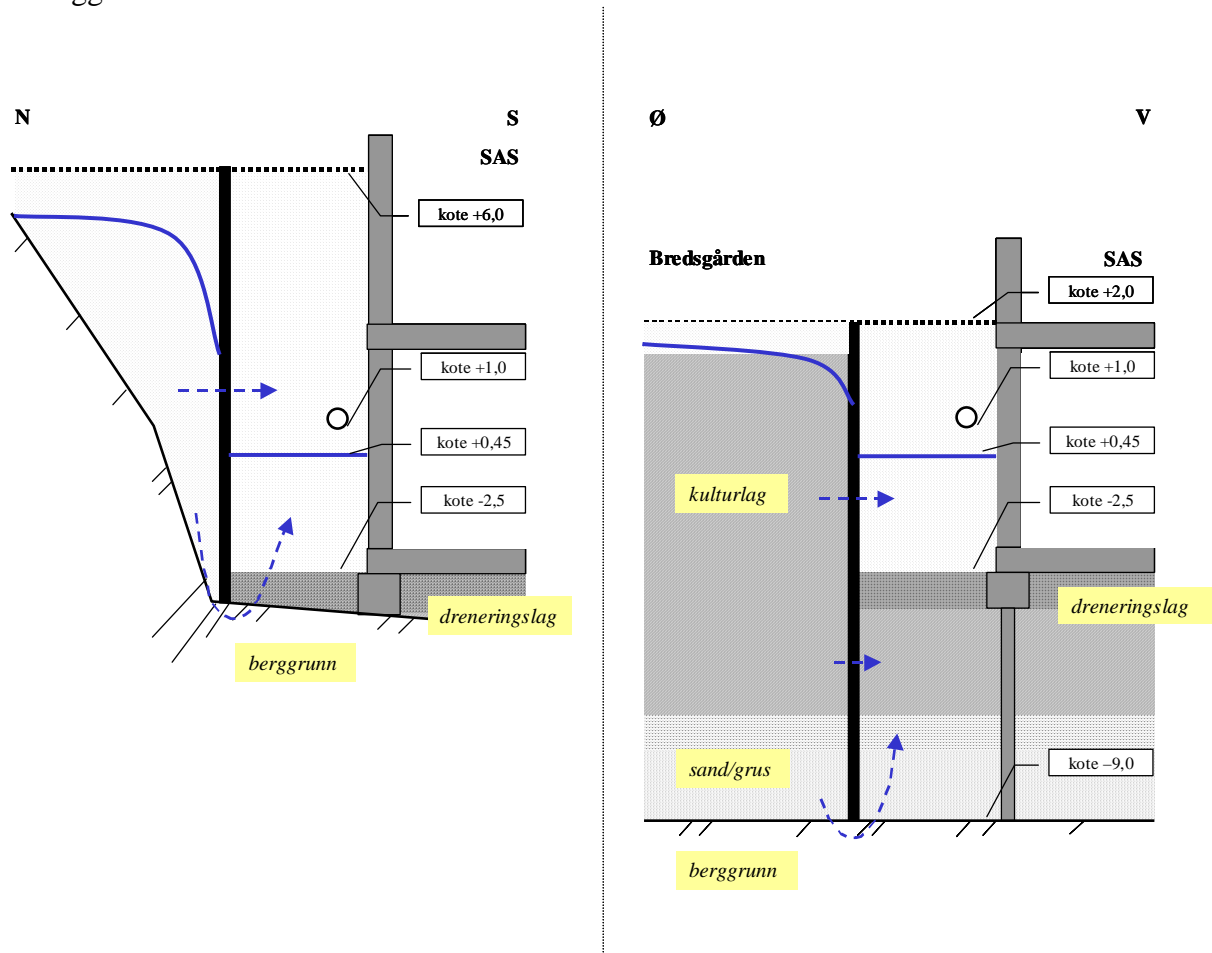
Figur 10. Tverrsnitt over spuntveggen ved SAS hotellet

Begge tverrsnitt i figur 10 viser et grunnvannsnivå på kote +0,45 innenfor spuntveggen. Ifølge bygningstegningene finnes det 0,5 m tykt dreneringslag under parkeringshuset. Ut fra bilder tatt under bygningsarbeidet er det likevel forventet at dreneringslaget har en mektighet av cirka 1 til 2 m. På grunn av etterfølgende setninger i kulturlagene forventes det noen desimeter åpent rom mellom gulvet og dreneringslaget. På grunn av stor vannføringskapasitet i det underliggende dreneringslaget forventes det et nesten horisontalt grunnvannspeil under SAS hotellet.

Fordi det ikke finnes lavpermeable kulturlag rundt spuntveggen på nordøstsida av hotellet er lekkasjen gjennom spuntveggen sannsynlig mye større her enn på østsida, der løsmassene inn mot spuntveggen domineres av kulturlagene (midtre og sørlige del av Bugården).

Helningen på grunnvannspeilet inn mot spuntveggen langs SAS hotellet skyldes sannsynlig lekkasje gjennom eller under spuntveggen. Grunnvannstand under hotellet holdes trolig konstant på kote +0,45 m eller noe desimeter høyere, og varierer sannsynligvis i takt med tidevannet over kote +0,60 m. Dette er ikke påvist med vannføringsmålinger i drenerings-systemet eller målinger av grunnvannstanden i området. Foreløpige modellberegninger viser at dreneringsledningen rundt SAS hotellet medfører en senkning av grunnvannsnivået under hotellet og nordlige delen av Bugården på mellom 0,5 og 1,0 m.

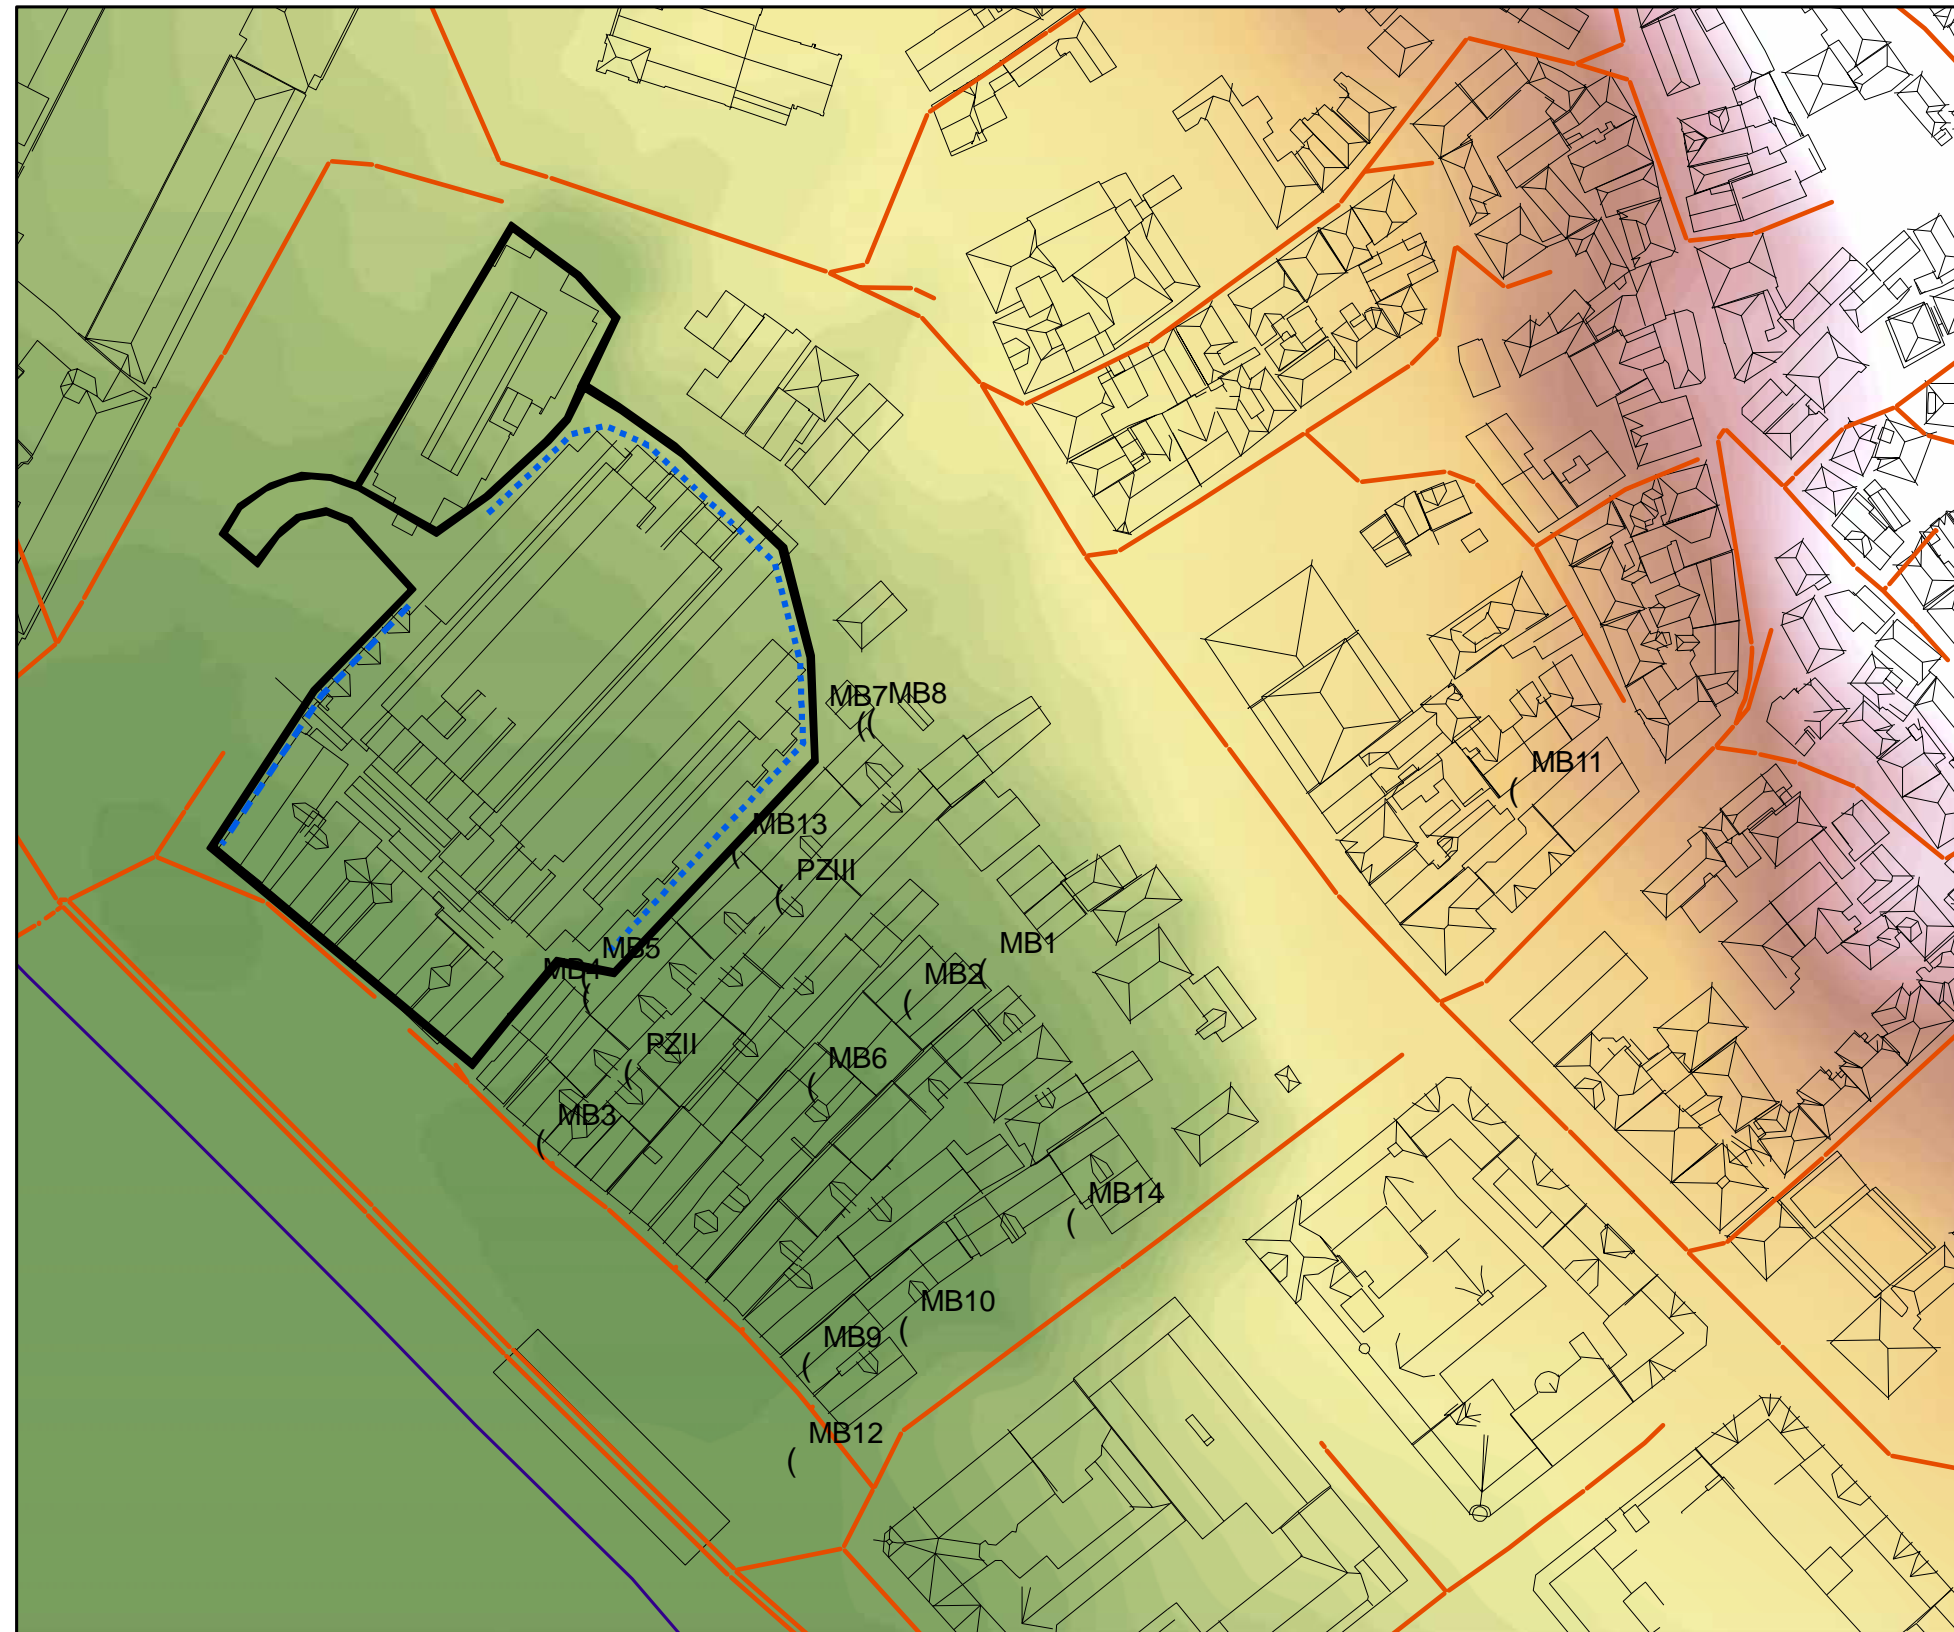
Nåværende situasjon

Mellom spuntveggen og veggen til SAS hotellet finnes overvannsledninger og spillevannsledninger for avløp av regn- og spillvann fra hotellet. På nordøst- og sørøstsiden av hotellet finnes det en drensledning innenfor spuntveggen. Drensledningen ligger flatt på kote +1,0 m. På nordvestsiden av hotellet finnes det også en drensledning, med anleggsnivå på kote +0,45 uten fall. Begge drensledninger er koblet til overvannssystemet, slik at vannstands nivå i ledninger varierer med flo og fjære når tidevannsbølgen kommer over anleggsnivået. Situasjonen ved SAS hotellet er fremstilt i vedlegg 2.

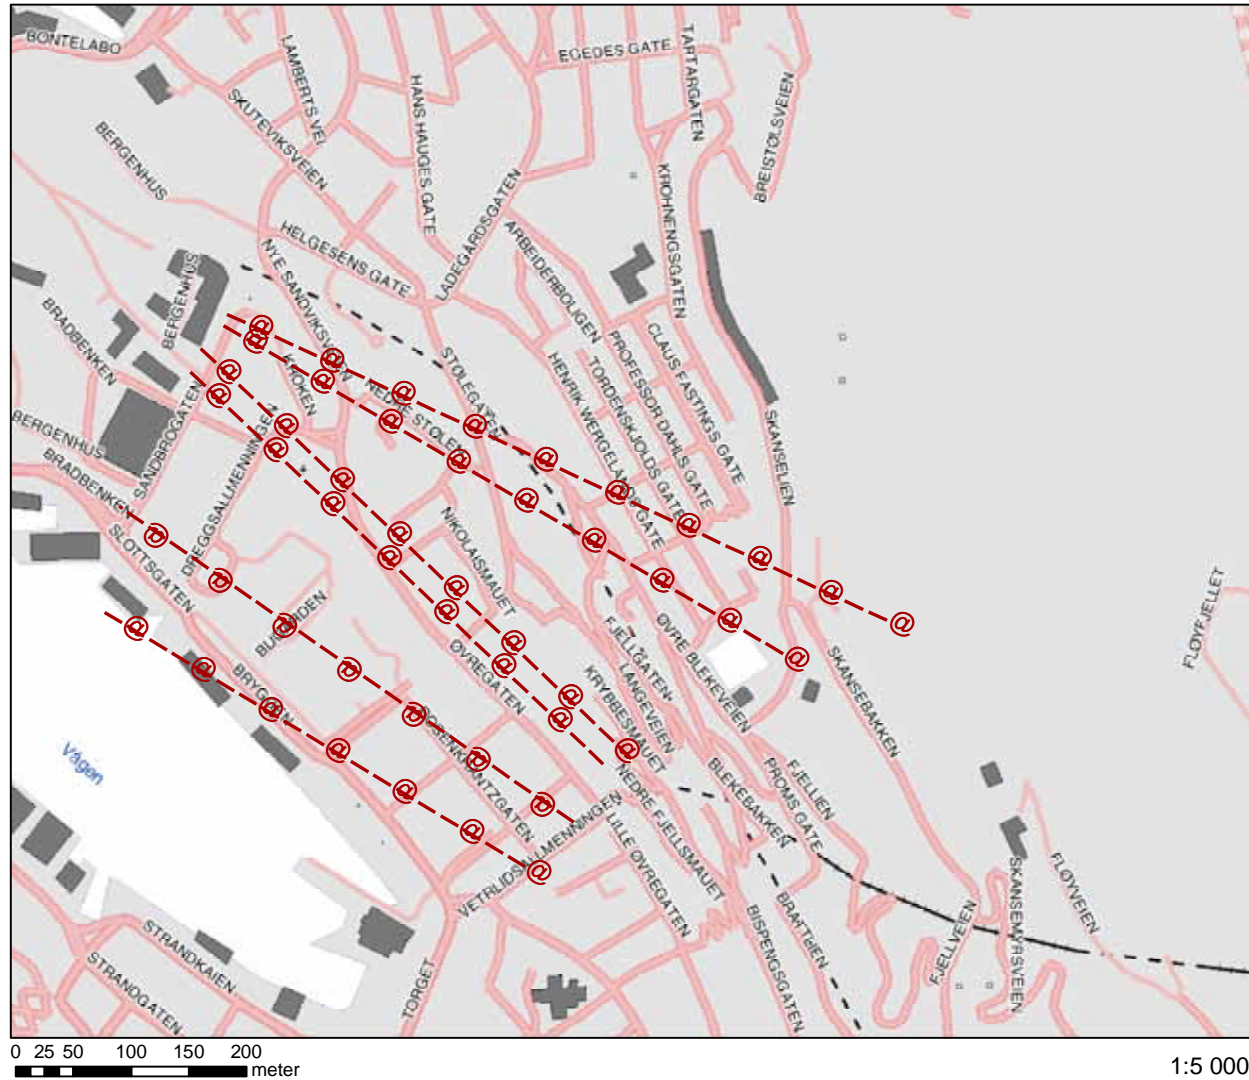
Svakhetssoner i fjell

anleggsarbeidene for SAS hotellet i 1979 ble det rapportert om en del slepper i berget mot Bugården/Bredsgården. De kartlagte svakhetssoner er fremstilt i vedlegg 4.

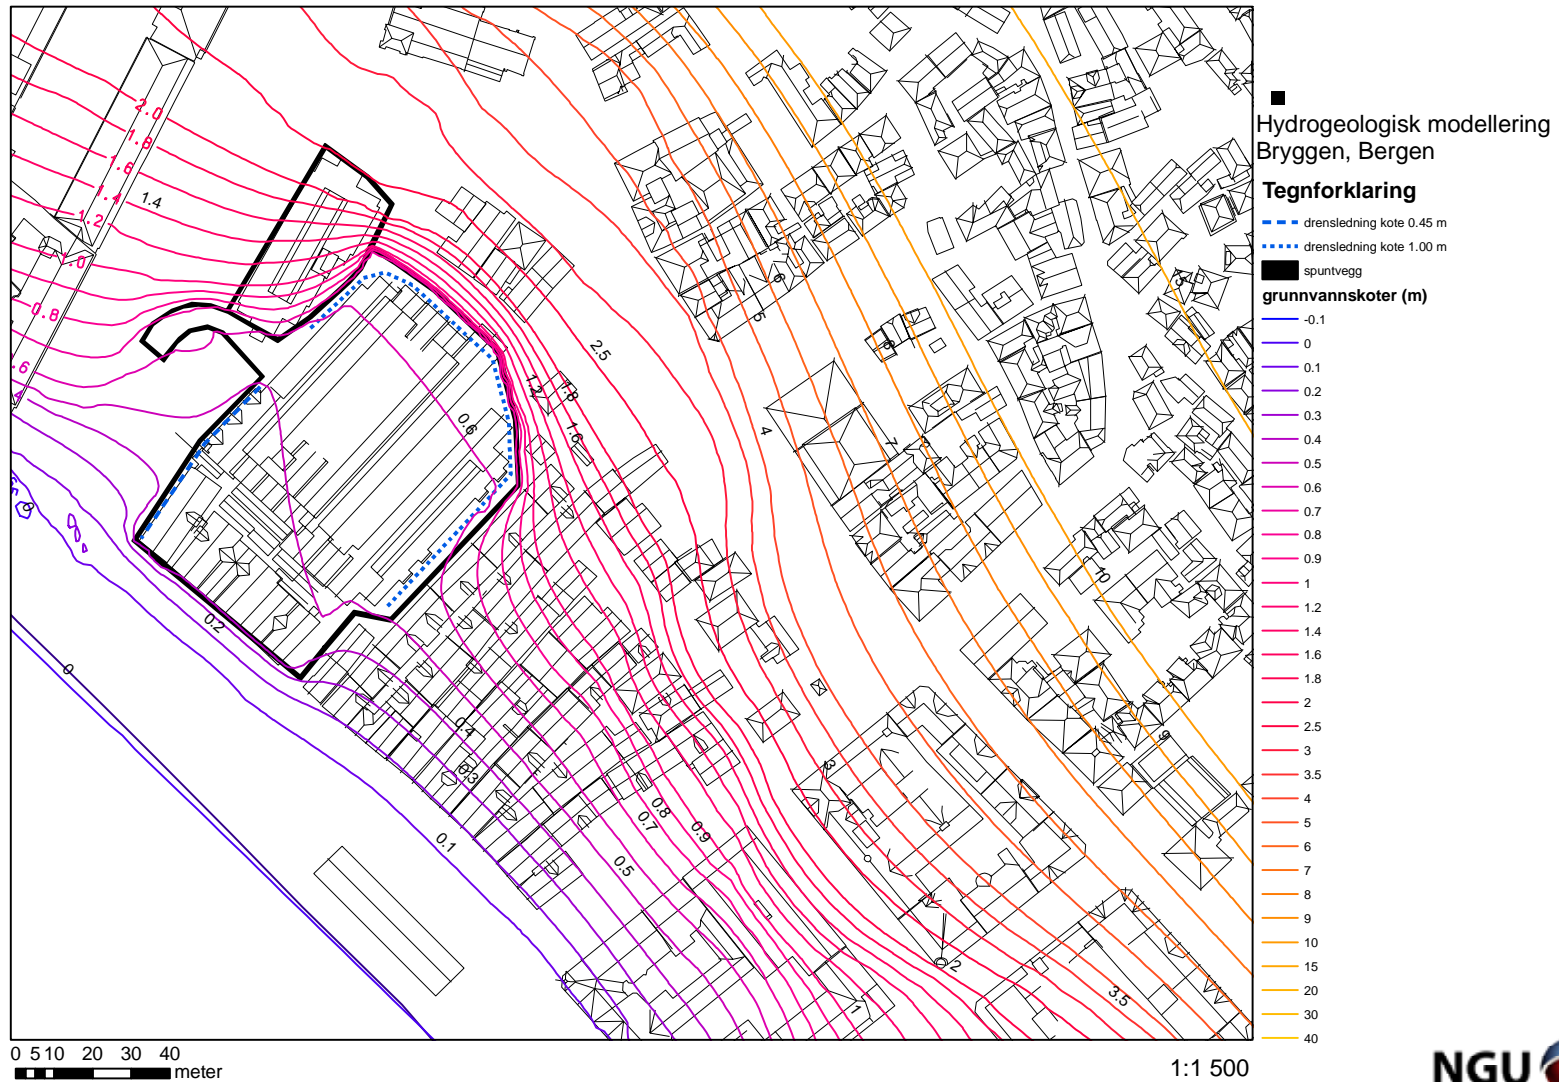
Beregnet grunnvannstand i kulturlag

Vedlegg 7 fremstiller de gjennomsnittlig beregnede grunnvannsnivåene i kulturlagene i undersøkelsesområdet. Effekten fra spuntveggen og dreneringssystem rundt SAS-hotellet på grunnvannsforholdene framgår tydelig. Ut fra de parametrene som ble lagt inn i modellen viser dette at drensledningen på kote +0,45 m medfører en senkning av grunnvannsnivået på mellom 0,5 og 1,0 m under hotellet og nordlige delen av Bugården. Drensledningen som ligger på nordøst- og sørøstsiden (Bugården) av hotellet er tørr og ligger dermed over grunnvannsnivå. Dette er bekreftet ved en feltbefaring 10. oktober 2005.
