Rapport nr.: 2005.072		ISSN 0800-3416	Gradering: Åpen
Tittel: Jordundersøkelser på Friluftsetatens lekeplasser i Oslo			
Forfatter: Toril Haugland, Rolf Tore Ottesen, Tore Volden og Sylvi Gaut		Oppdragsgiver: Oslo Kommune, Friluftsetaten	
Fylke: Oslo		Kommune: Oslo	
Kartblad (M=1:250.000)		Kartbladnr. og -navn (M=1:50.000)	
Forekomstens navn og koordinater:		Sidetall: 68	Pris: 395,-
Feltarbeid utført: September 2005		Rapportdato: 24.01.2006	Prosjektnr.: 309601
		Ansvarlig: <i>Bent Forbord Høen</i>	
<p>Sammendrag:</p> <p>Norges geologiske undersøkelse har på oppdrag fra Friluftsetaten i Oslo Kommune undersøkt forurensning av overflatejord på 27 lekeplasser i Oslo.</p> <p>Resultater:</p> <ul style="list-style-type: none"> • Det er påvist blyforurensning over tiltaksgrensen på eller ved 6 av de undersøkte lekeplassene. Det er påvist benzo(a)pyren-forurensning over tiltaksgrensen på eller ved 5 av lekeplassene. Tiltak i form av tildekking med rene masser anbefales for totalt 7 av disse lekeplassene. • På 24 av lekeplassene ble det observert bruk av CCA-trykkimpregnert trevirke. Dette øker risikoen for arsenforurensning av omkringliggende jord. Tiltak anbefales i form av oljebeising ell

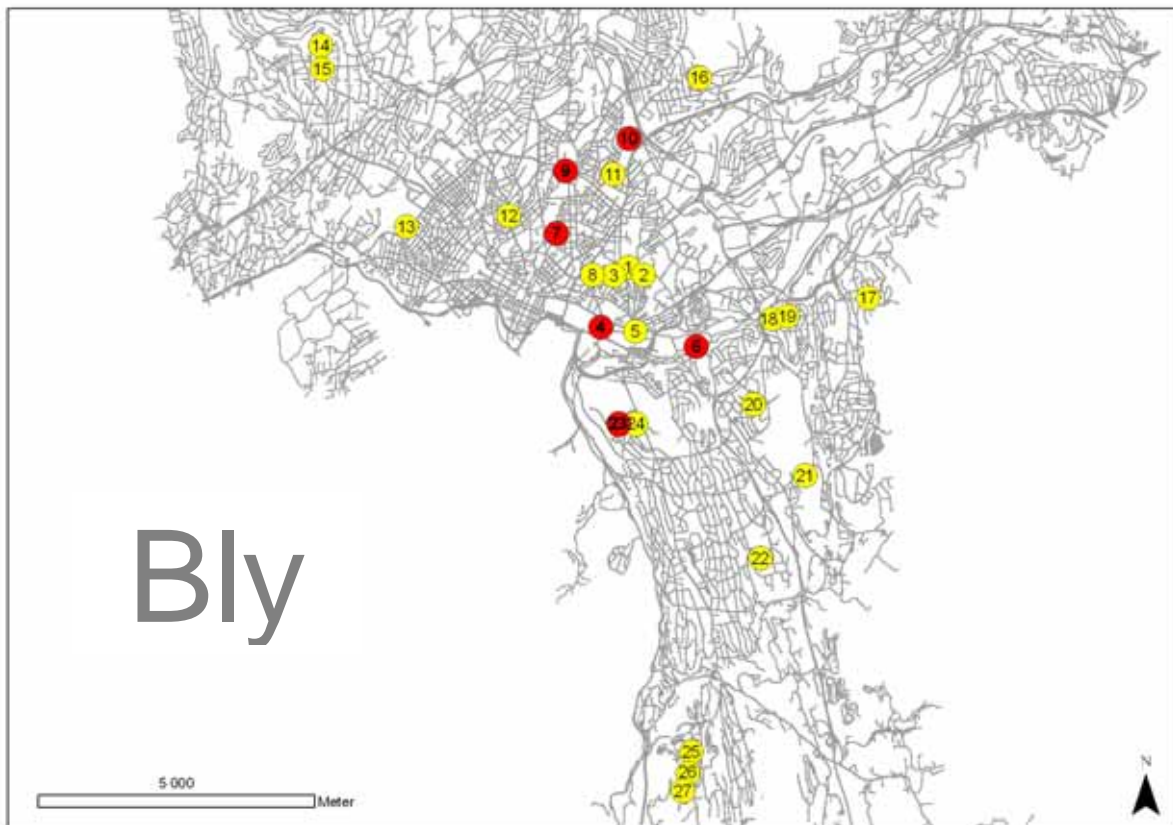
På totalt 6 av de 27 undersøkte lekeplassene er det påvist blyinnhold i en eller flere prøver som overstiger den anbefalte tiltaksgrensen på 100 mg/kg. Tilsvarende ble det påvist nivåer av benzo(a)pyren over tiltaksgrensen (0,5 mg/kg) på 5 av lekeplassene. De fleste av disse lekeplassene ligger i eller nær bysentrum (Figur 3 og 4).

Figur 3 Kartskissen viser barnehagene der det er påvist bly over tiltaksgrensen på 100 mg/kg

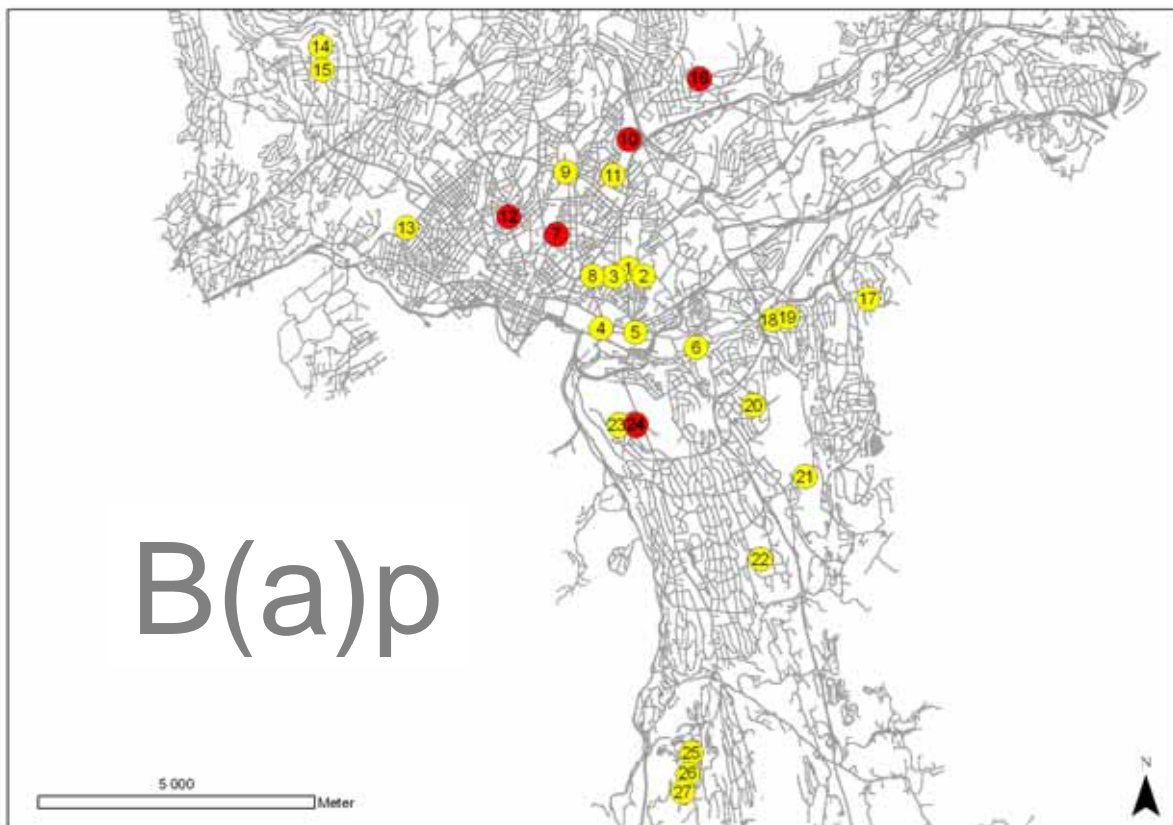
Figur 4 Kartskissen viser barnehagene der det er påvist benzo(a)pyren over tiltaksgrensen på 0,5 mg/kg (rød prikker)

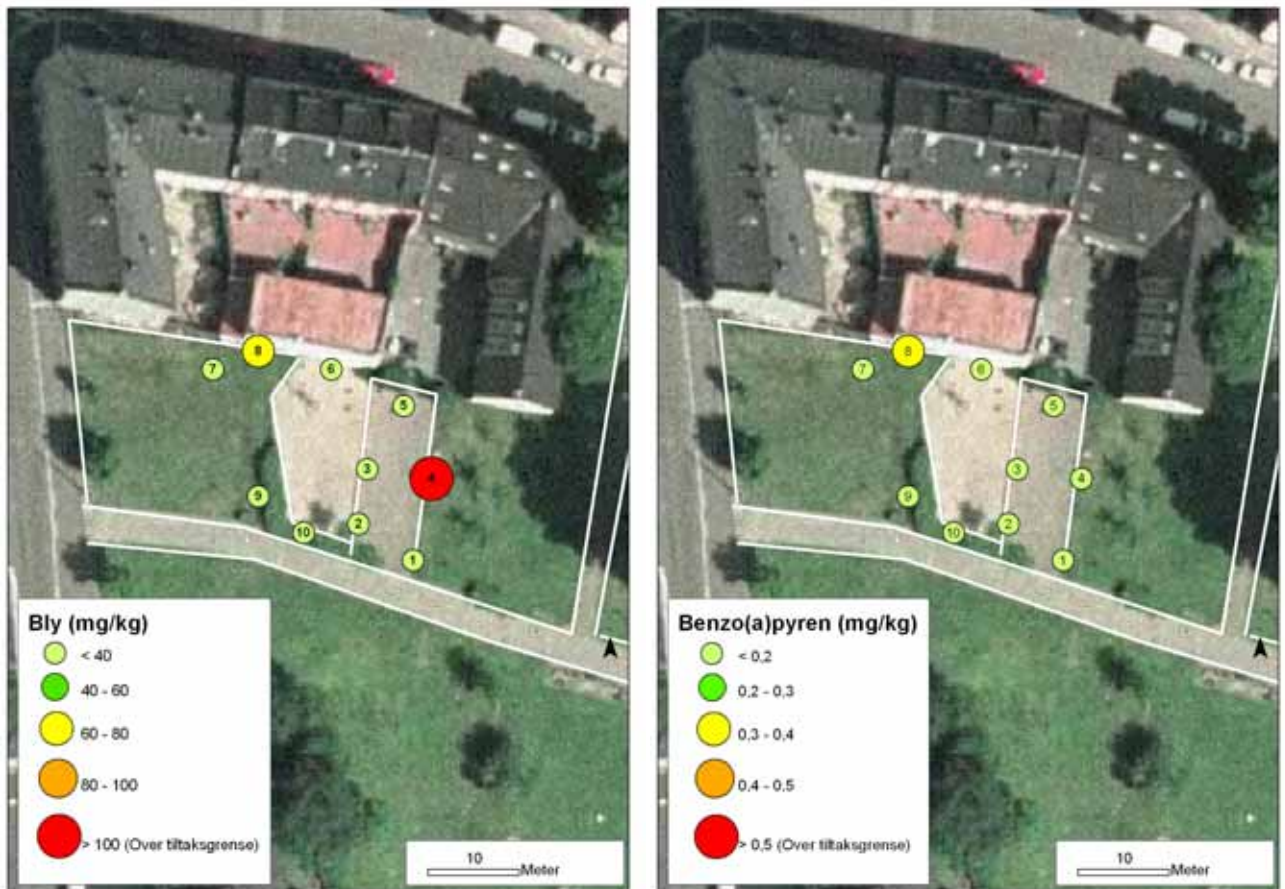
4 Ruinparken

Det er påvist én blyverdi rett over tiltaksgrensen i kanten av lekeplassen. Siden barna neppe vil være mye eksponert for denne jorda (prøven er tatt fra plenen), anses det ikke som nødvendig med tiltak på denne delen av lekeplassen. Skulle det senere bli kraftig slitasje og/eller graving i plenene rundt lekeplassen, må man være oppmerksom på at denne jorda mest sannsynlig vil være blyforurenset og tiltak bør iverksettes.

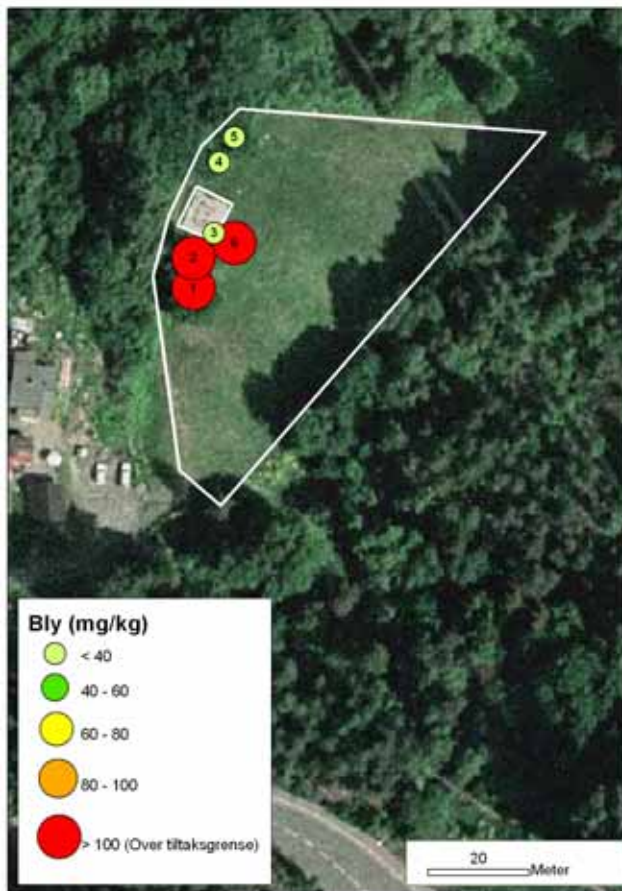
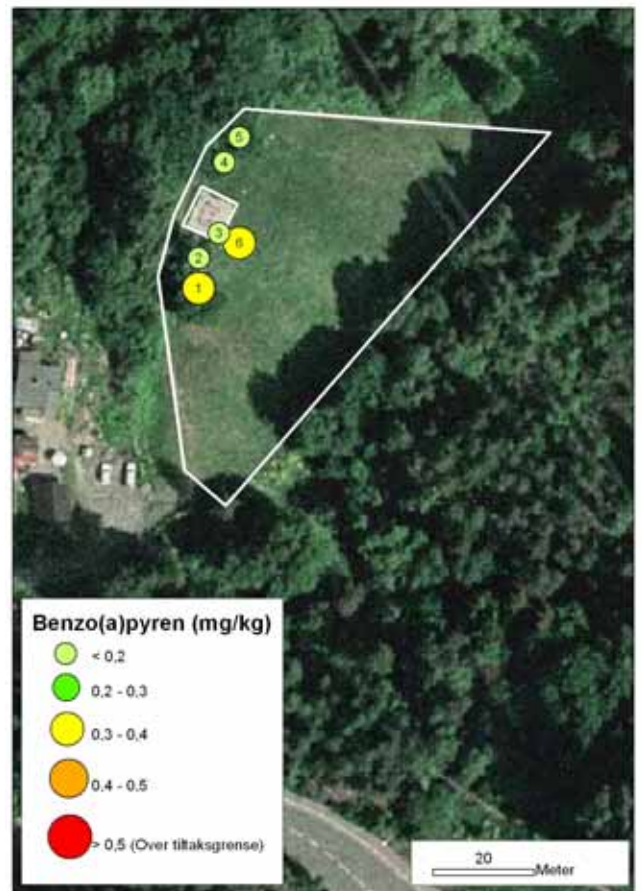
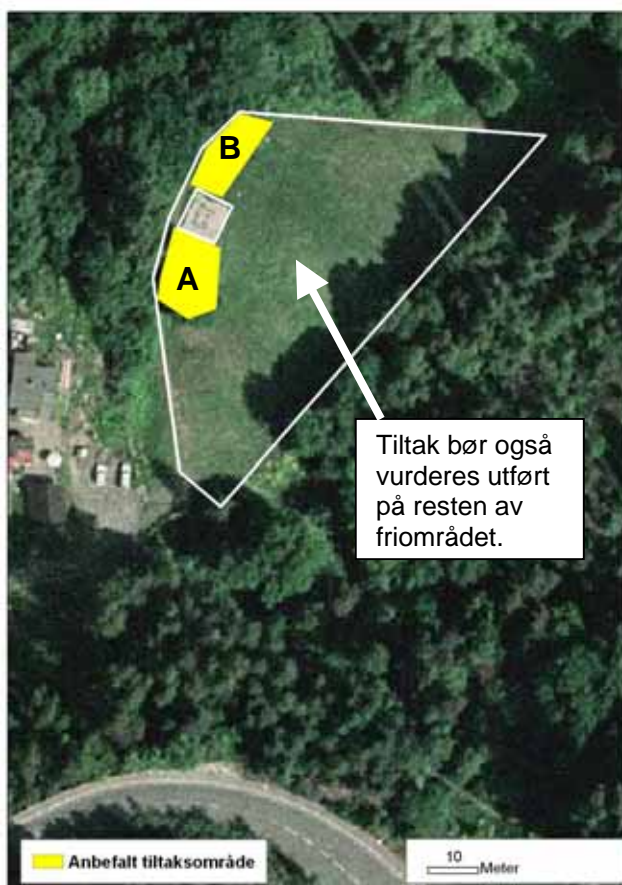
6 Svartdalsparken

Under prøvetakingen av denne lekeplassen ble det opplyst fra en forbigående at området tidligere har vært brukt som fyllplass.

1. Dekke til område A og B med fiberduk og 30 cm rene masser (se skisse over og bilder neste side).
2. Eventuelt gjenta tiltakene for resten av friområdet.
3. Grave bort jord og sand i én meters bredde og 20-30 cm dybde inntil CCA-trykkimpregnert trevirke. Erstatte med rene masser. Oljebeise eller skifte ut trevirket.

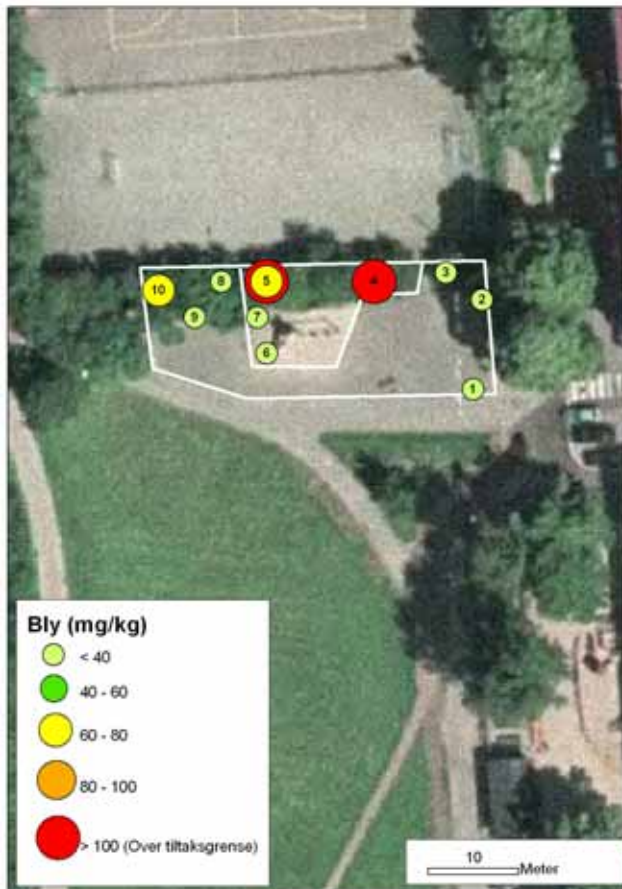
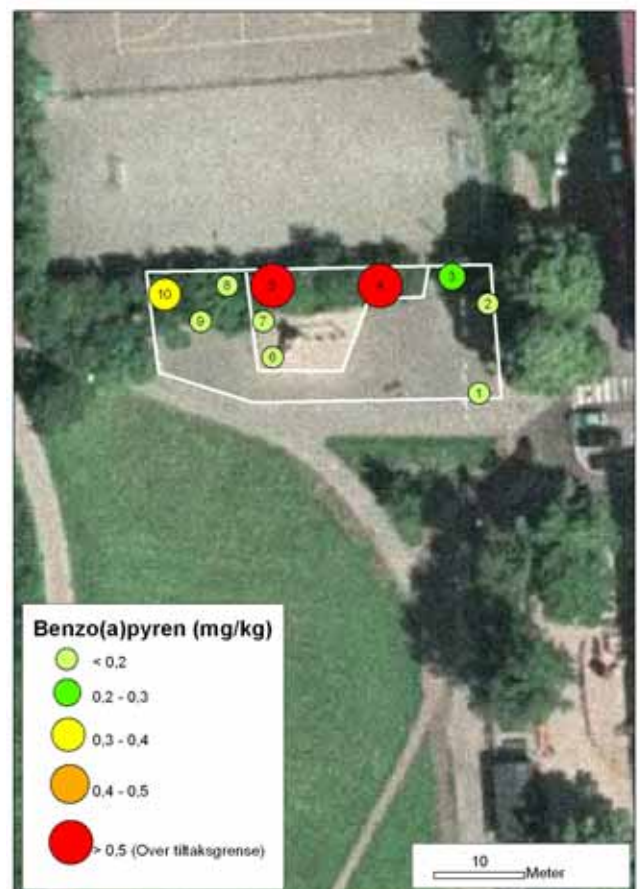
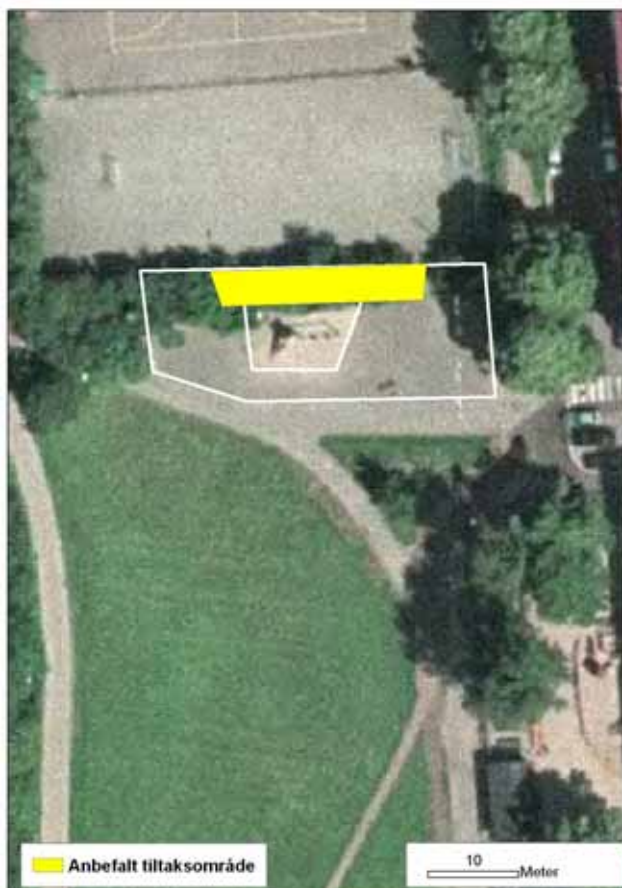
7 Grünerhagen

Deler av jorda på denne lekeplassen er moderat forurenset med bly og benzo(a)pyren, inntil 30 % over tiltaksgrensen. Det er også påvist en høy arsenverdi (nesten 3,5 ganger så høy som tiltaksgrensen) inntil CCA-impregnert trevirke.

1. Dekke til det bly- og benzo(a)pyrenforurensete området med fiberduk og 30 cm rene masser (se skisse over og bilde neste side).
2. Grave bort jord og sand i én meters bredde og 20-30 cm dybde inntil CCA-trykkimpregnert trevirke. Erstatte med rene masser. Oljebeise eller skifte ut trevirket.

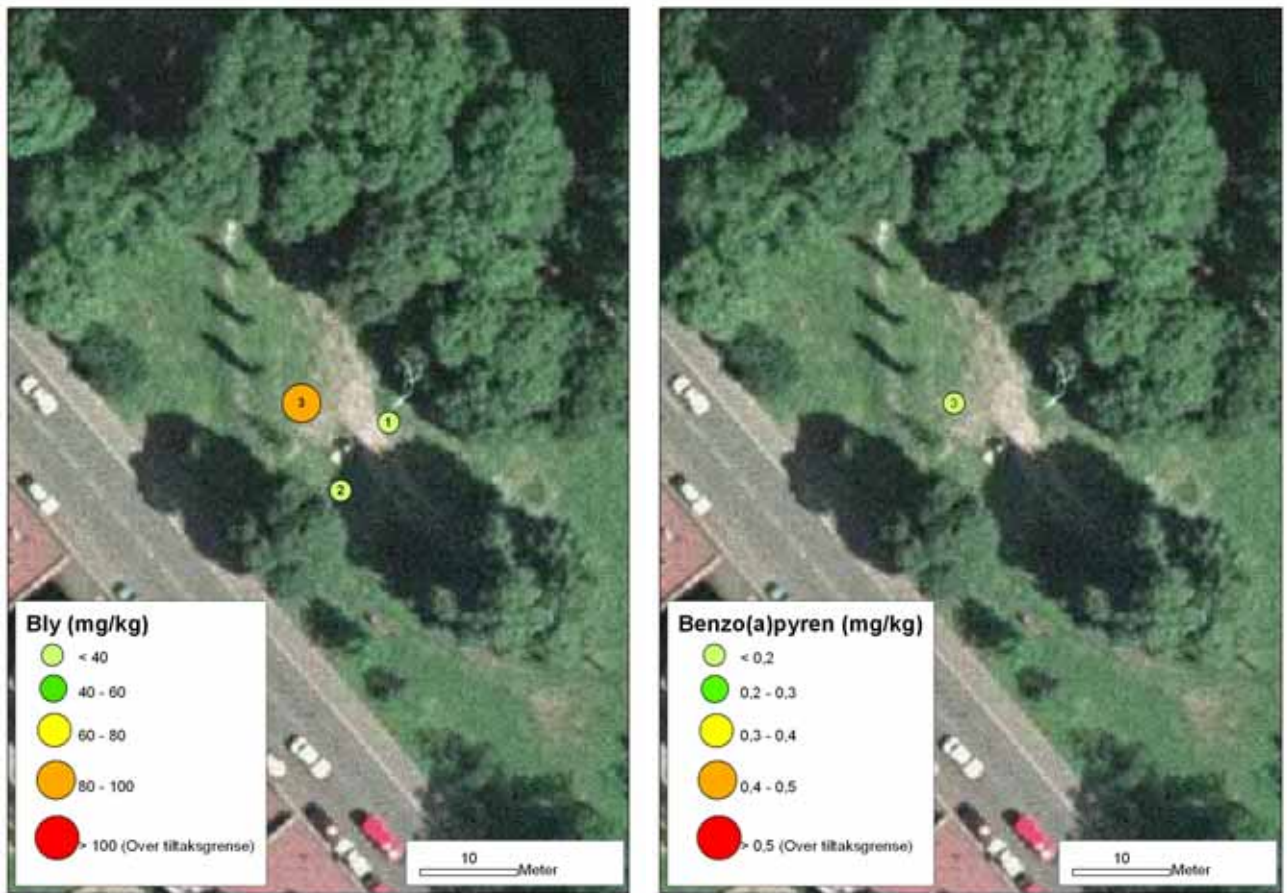
8 Tøyenhagen lekeplass

En høy blyverdi er påvist i kanten av lekeplassen, men nivået ligger under tiltaksgrensen. Arsen er påvist over tiltaksgrensen i en prøve tatt inntil CCA-impregnert trevirke.

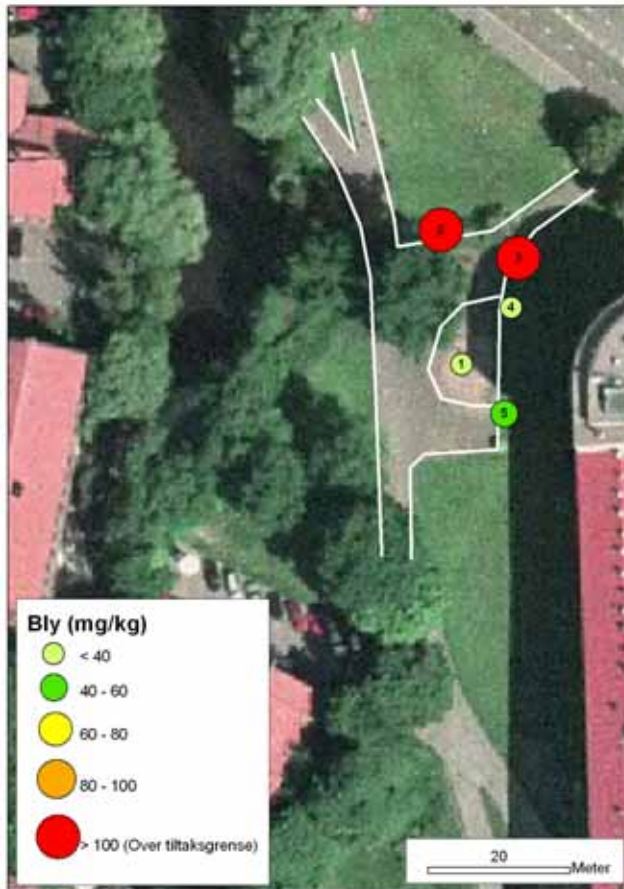
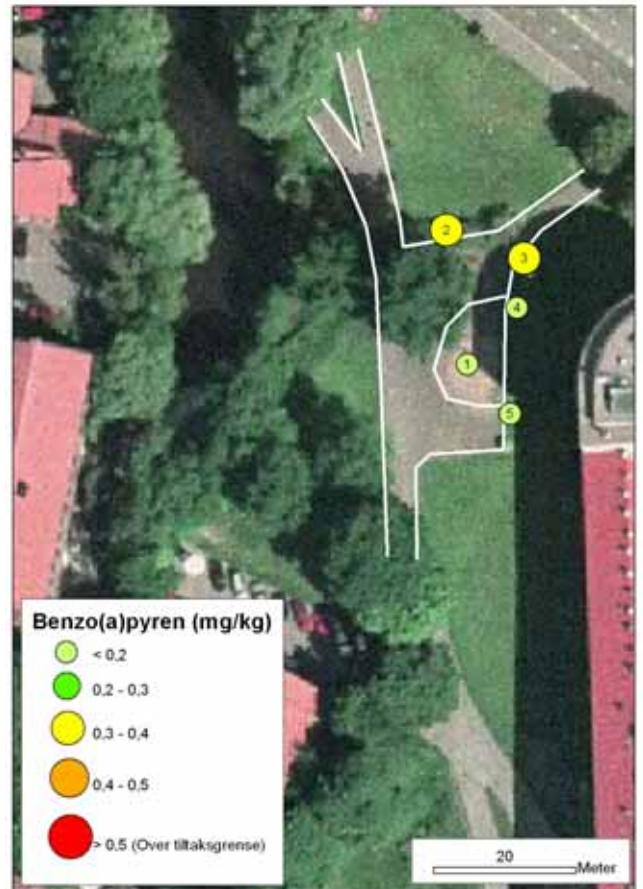
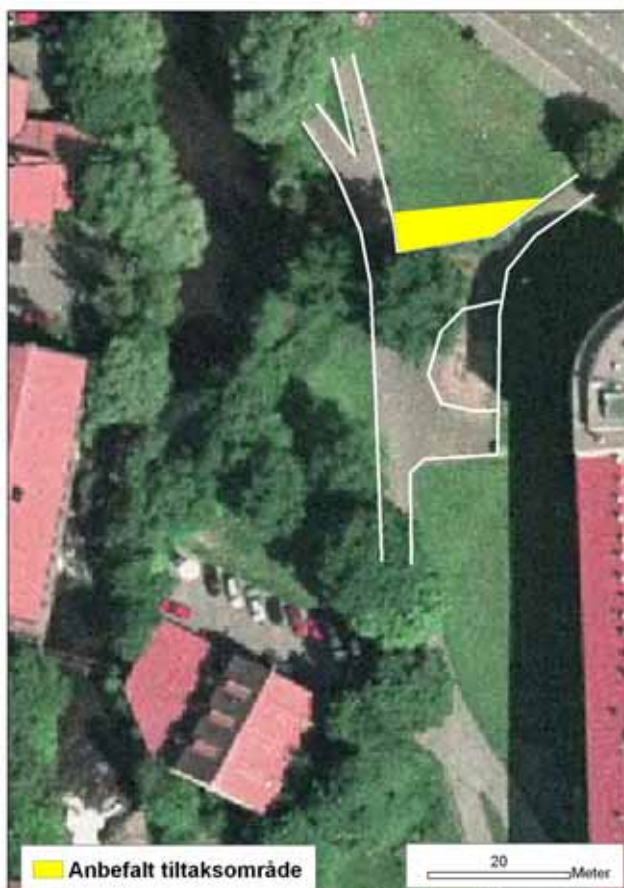
9 Fossdalen v/Betzy Kjeldsberg

Deler av jorda rundt denne lekeplassen er forurenset med bly. Blyinnholdet i prøve 2 ligger nesten 70 % over tiltaksgrensen og tiltak anbefales på denne delen av området. Prøve 3 ble tatt fra plenen, og her overstiger blyinnholdet bare så vidt tiltaksgrensen. Siden barn neppe er særlig eksponert for denne jorda, anses det ikke som nødvendig med tiltak på denne delen av lekeplassen. Skulle det senere bli kraftig slitasje og/eller graving i plenene rundt lekeplassen, må man være oppmerksom på at denne jorda mest sannsynlig vil være blyforurenset og tiltak bør iverksettes.

1. Dekke til det anbefalte tiltaksområdet med fiberduk og 30 cm rene masser (se skisse over og bilde neste side).
2. Grave bort jord og sand i én meters bredde og 20-30 cm dybde inntil CCA-trykkimpregnert trevirke. Erstatte med rene masser. Oljebeise eller skifte ut trevirket.

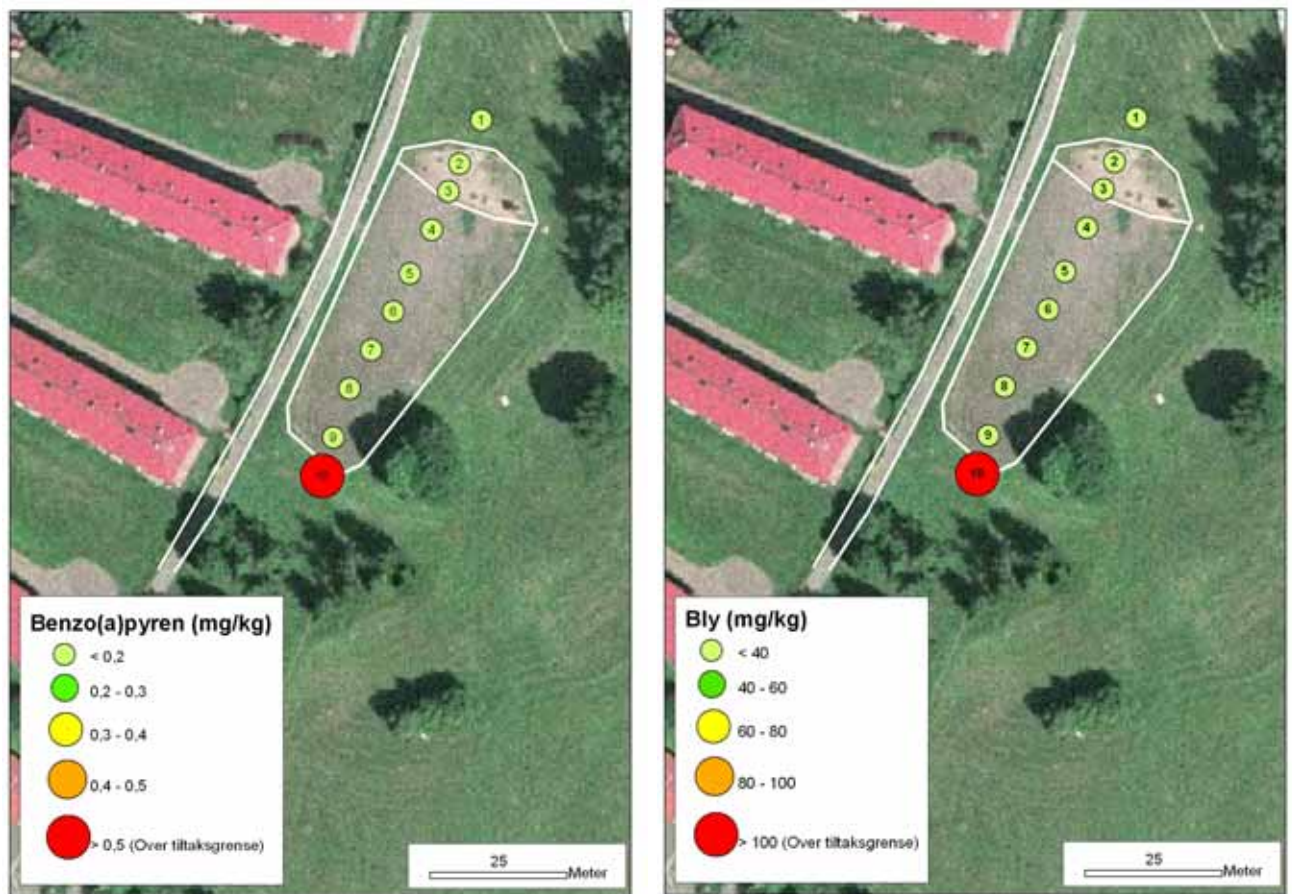
10 Torshovdalen (øvre)

Denne lekeplassen lå i tilknytning til en grusbane. På andre siden av grusbanen i forhold til lekeplassen ble det påvist en blyverdi 10 % over tiltaksgrensen og en benzo(a)pyren-verdi 80 % over tiltaksgrensen. Siden prøven ble tatt et godt stykke fra selv lekeplassen, er det neppe sannsynlig at små barn blir eksponert for denne jorda, og tiltak anses ikke som nødvendig i dette området. Skulle det senere bli kraftig slitasje og/eller graving i plenene rundt lekeplassen, må man være oppmerksom på at denne jorda kan være forurenset og tiltak bør iverksettes.

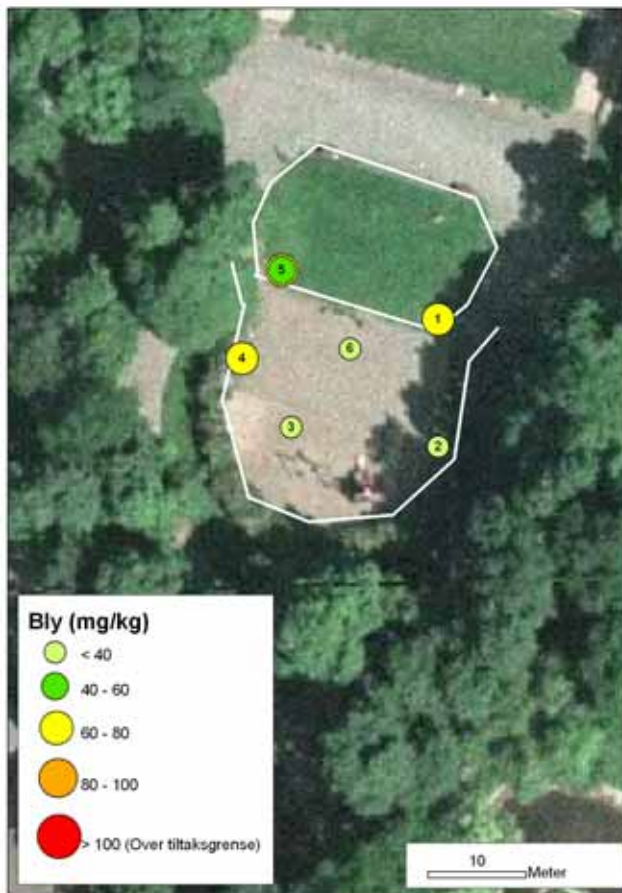
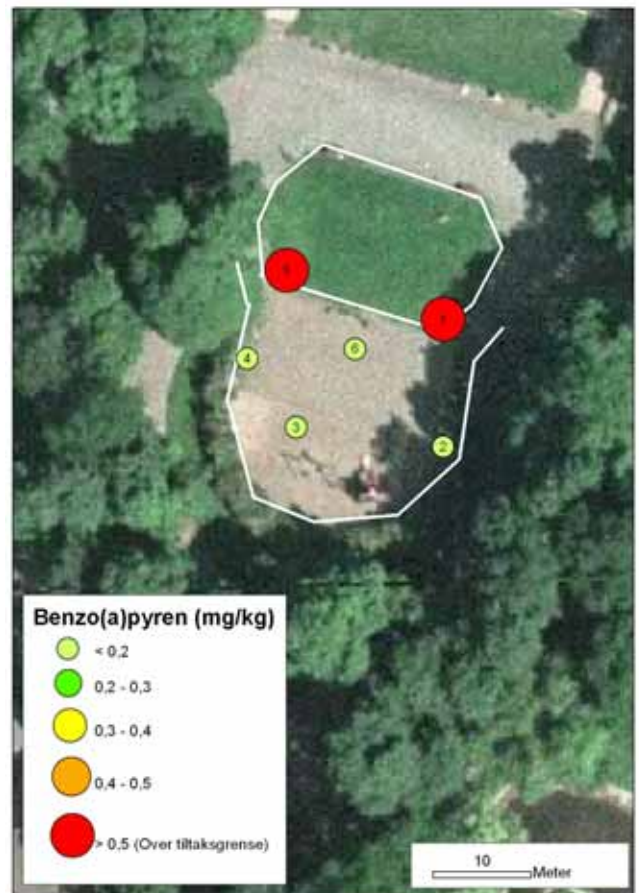
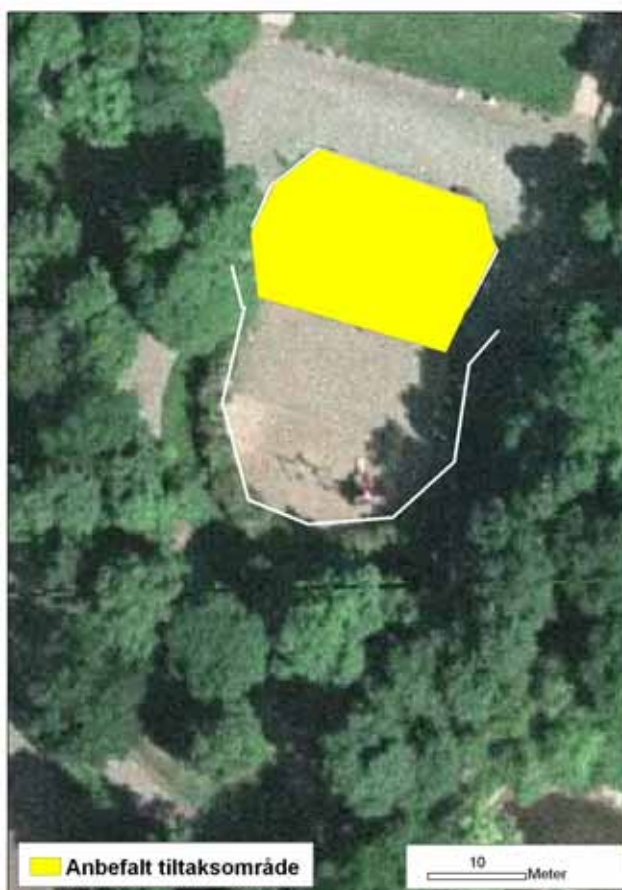
12 St. Hanshaugen, Barneringen

Deler av jorda på denne lekeplassen er forurenset med benzo(a)pyren, inntil 70 % over tiltaksgrensen. Tiltak bør iverksettes.

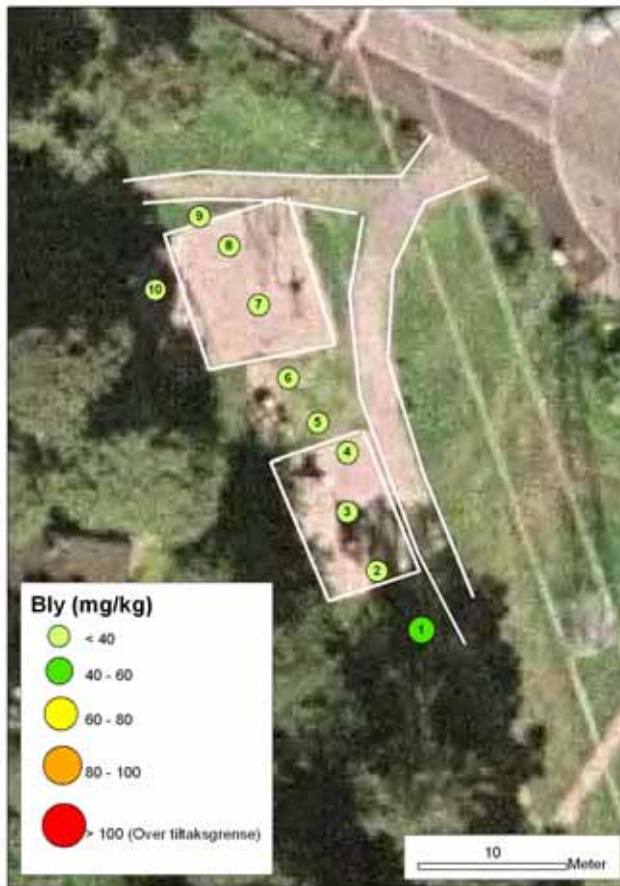
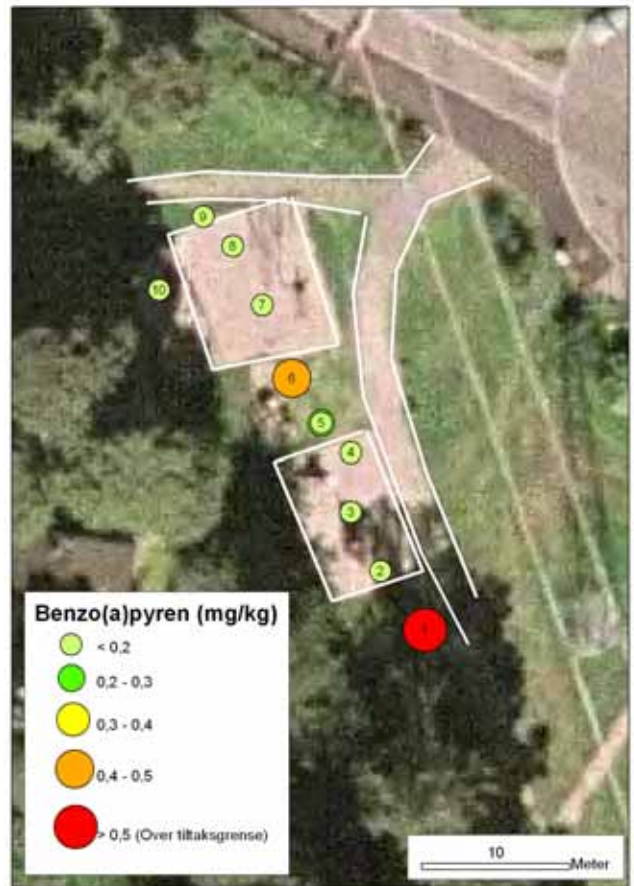
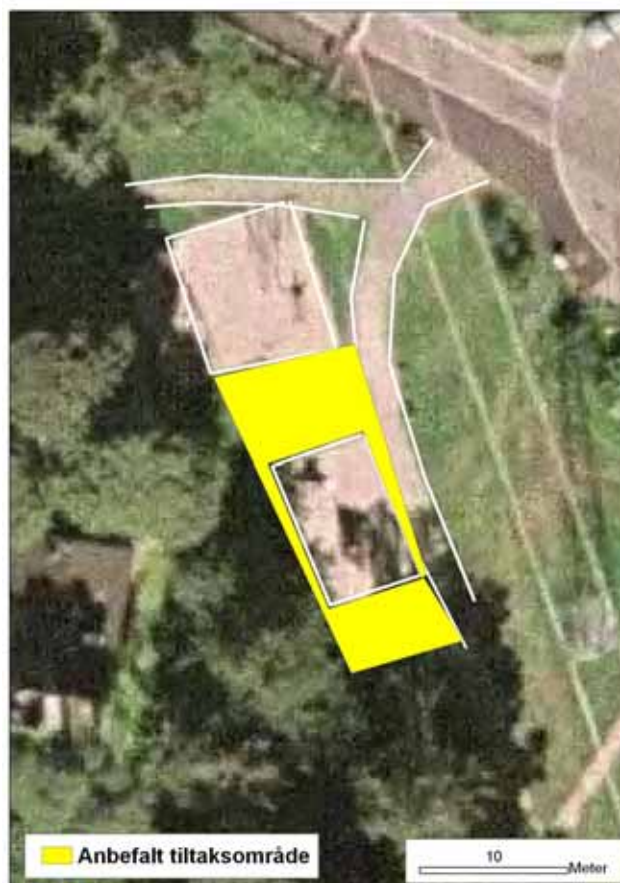
16 Mons Søviks plass

I to av jordprøvene som ble tatt ved denne lekeklassen, er det påvist et høyt innhold av benzo(a)pyren. Den ene verdien ligger 40 % over tiltaksgrensen, den andre 10 % under. Det ble observert synlig tilkjørt byjord flere steder på lekeklassen. Det anbefales tiltak på den ene delen av lekeklassen.

1. Dekke til det anbefalte tiltaksområdet med fiberduk og 30 cm rene masser (se skisse til venstre og bilde neste side).
2. Grave bort jord og sand i én meters bredde og 20-30 cm dybde inntil CCA-trykkimpregnert trevirke. Erstatte med rene masser. Oljebeise eller skifte ut trevirket.

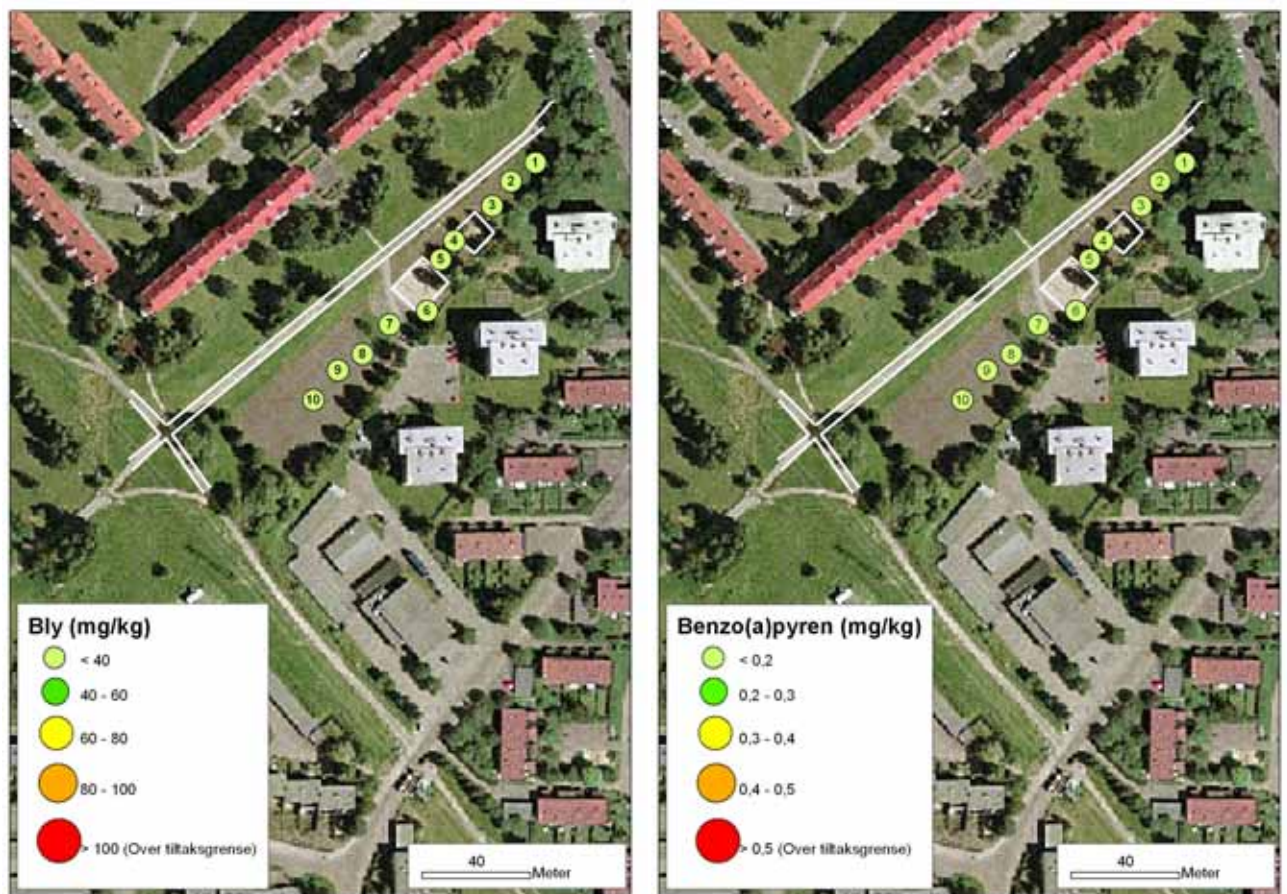
20 Treskeveien

Ingen høye verdier av metaller eller organiske stoffer er påvist (se tabell på neste side). En arsenverdi ligger nesten tre ganger over tiltaksgrensen og knytter seg til CCA-trykkimpregnert trevirke som benyttes på lekeplassen.

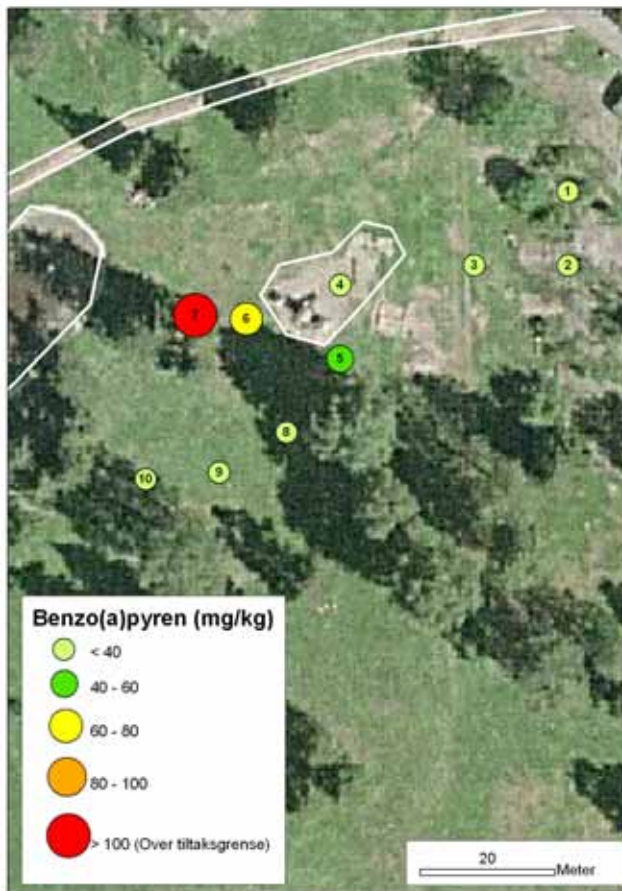
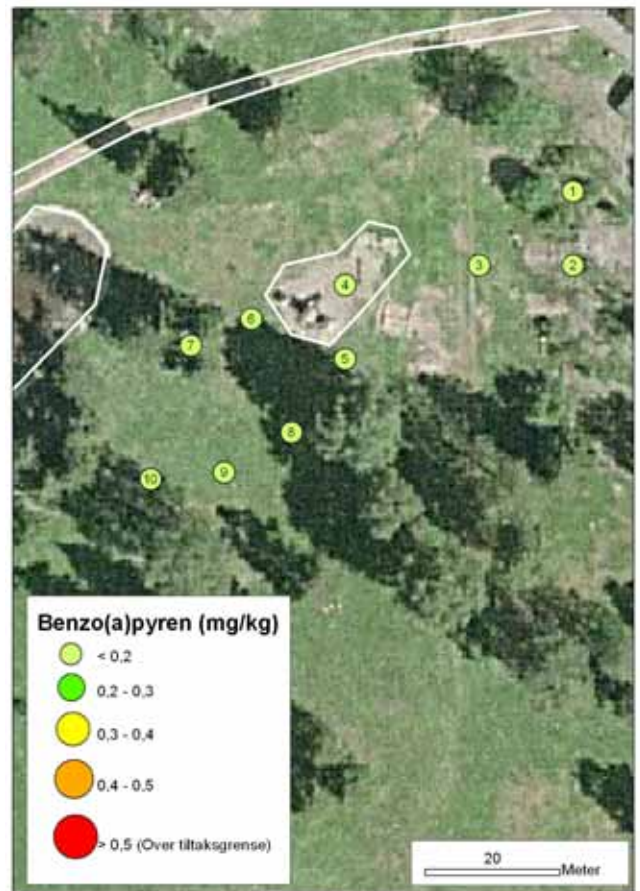
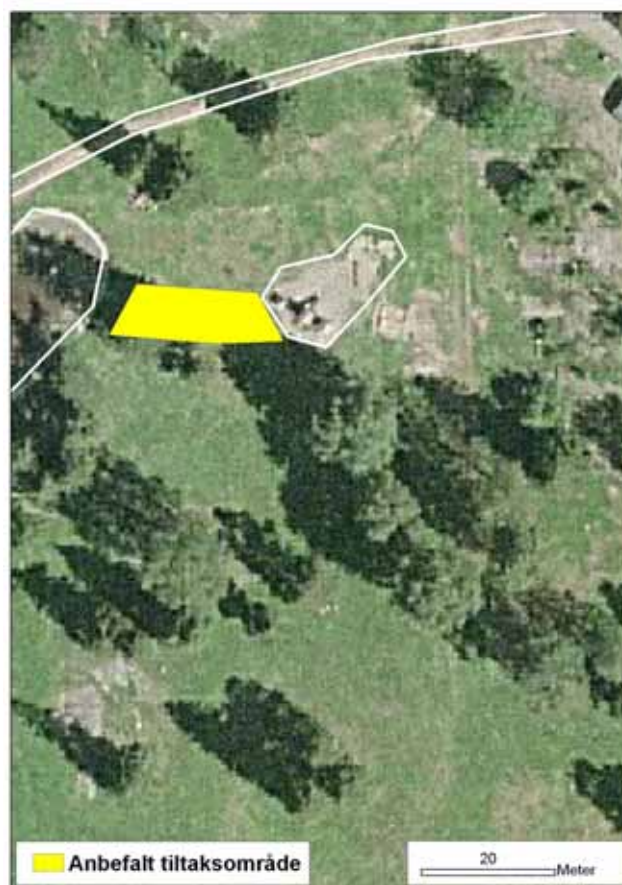
23 Ekeberg, "Dammen", (Ballsletta)

Like ved lekeplassen er det påvist en blyverdi som ligger dobbelt så høyt som tiltaksgrensen. Jorda her var synlig tilkjørt byjord.

Dekke til det avmerkede tiltaksområde med fiberduk og 30 cm rene masser (se skisse over og bilde neste side).

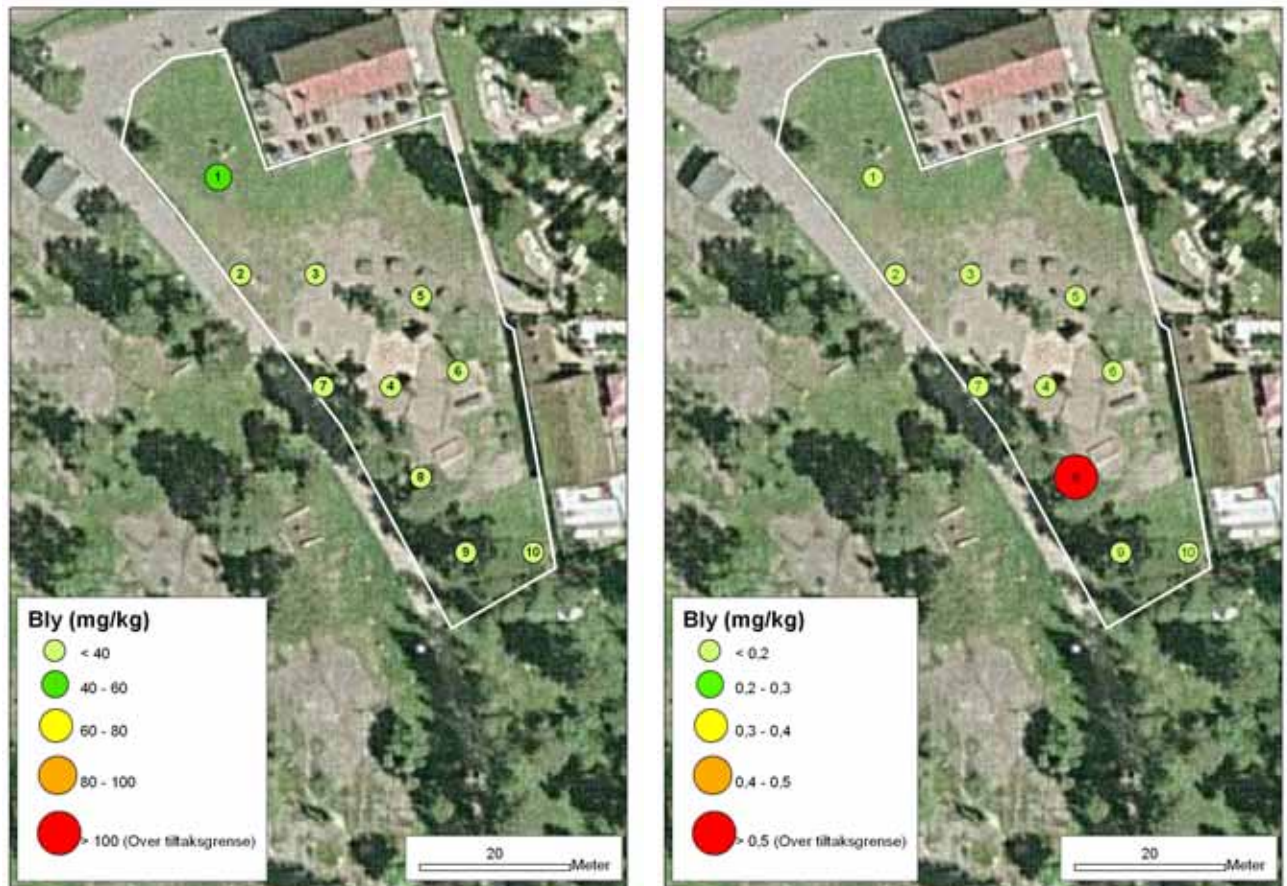
24 Ekeberg, "Søylehuset" (Minigolf)

En jordprøve har et svært høyt innhold av benzo(a)pyren, hele 6 ganger høyere enn tiltaksgrensen. Verdien er den høyeste som er påvist i denne undersøkelsen. Det er kun påvist lave verdier av metaller og organiske miljøgifter i de andre prøvene som ble tatt (se tabell neste side). Under prøvetakingen ble det ikke observert antropogene fragmenter på prøvestedet. Dette tilfellet er litt spesielt, så det anbefales å ta en 5-6 ekstra prøver på lekeplassen, samt inspisere jorden grundig visuelt, for å klarlegge situasjonen litt nærmere før endelige tiltak bestemmes.

1. Grave bort jord og sand i én meters bredde og 20-30 cm dybde inntil CCA-trykkimpregnert trevirke. Erstatte med rene masser. Oljebeise eller skifte ut trevirket.
2. Ta en fem-seks ekstra jordprøver i området rundt den benzo(a)pyren-forurensede prøven (se bilde neste side), og vurder videre tiltak etter dette.
