Rapport nr.: 2002.103		ISSN 0800-3416	Gradering: Åpen
Tittel: PCB i yttervegger i bygninger i Tromsø			
Forfatter: M. Andersson og T. Volden		Oppdragsgiver: Tromsø kommune	
Fylke: Troms		Kommune: Tromsø	
Kartblad (M=1:250.000) Tromsø		Kartbladnr. og -navn (M=1:50.000) 1534 III Tromsø	
Forekomstens navn og koordinater:		Sidetall: 13	Pris: 70,-
Feltarbeid utført: Oktober 2002		Rapportdato: November 2002	Prosjektnr.: 299700
Ansvarlig:			
Sammendrag:			
<p>Omfanget av bruk av PCB i maling og puss på yttervegger i bygninger fra Tromsø har hittil ikke vært kjent. Det ble derfor bestemt at en rekke murbygninger i Tromsø, bygget eller rehabilitert i tidsrommet 1950-80, skulle undersøkes nærmere. Det ble tatt kjerneprøver av utvendig maling, puss og betong fra 28 bygninger i Tromsø. Pussprøvene ble analysert for innhold av polyklorerte bifenyler (PCB) Fra fem bygg ble det også bestemt PCB i malingsprøve.</p> <p>I 27 av 28 undersøkte bygg i Tromsø ble det ikke funnet PCB i ytterveggene. I en tilsvarende undersøkelse i Bergen, der samme metodikk har vært brukt, er det påvist PCB i ytterveggene på 13 av 39 undersøkte bygg. Dette indikerer at det har vært store regionale forskjeller når det gje

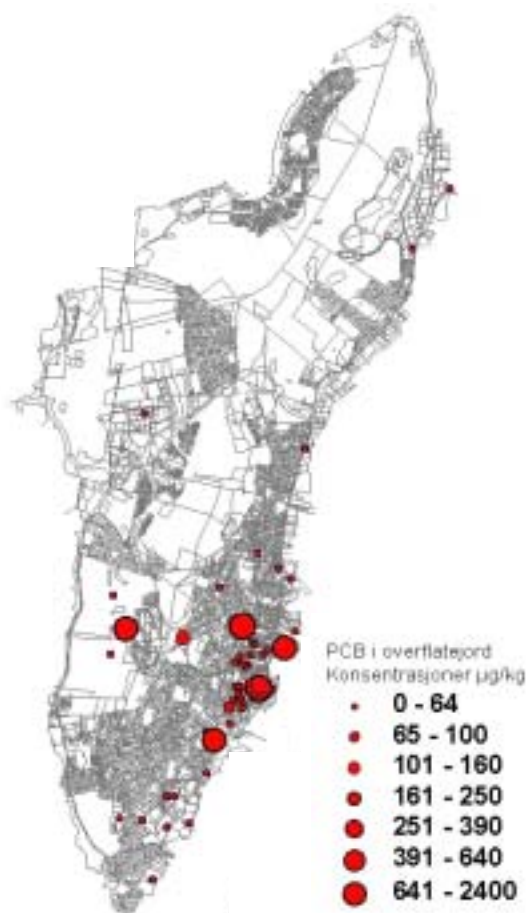
Kartet i Figur 1 viser konsentrasjoner av PCB i jordprøver fra Tromsø (Jartun og medarbeidere 2001). Ca. 30 % av prøvene hadde et PCB-innhold som var høyere enn SFTs normverdi for ren jord ( $10 \mu\text{g}/\text{kg}$ ). Flere av prøvene ble tatt inntil murbygninger. Betongbygninger satt opp i tidsrommet 1950-1980 kan ha PCB-holdig maling og/eller puss. Tidligere undersøkelser har vist at PCB i puss og maling kan forurense jorda nær bygningen (Ottesen og medarbeidere 1999, Hellman 2000, Ottesen og medarbeidere 2000, Hellmann og medarbeidere 2001).

Figur1. PCB i overflatejord i Tromsø

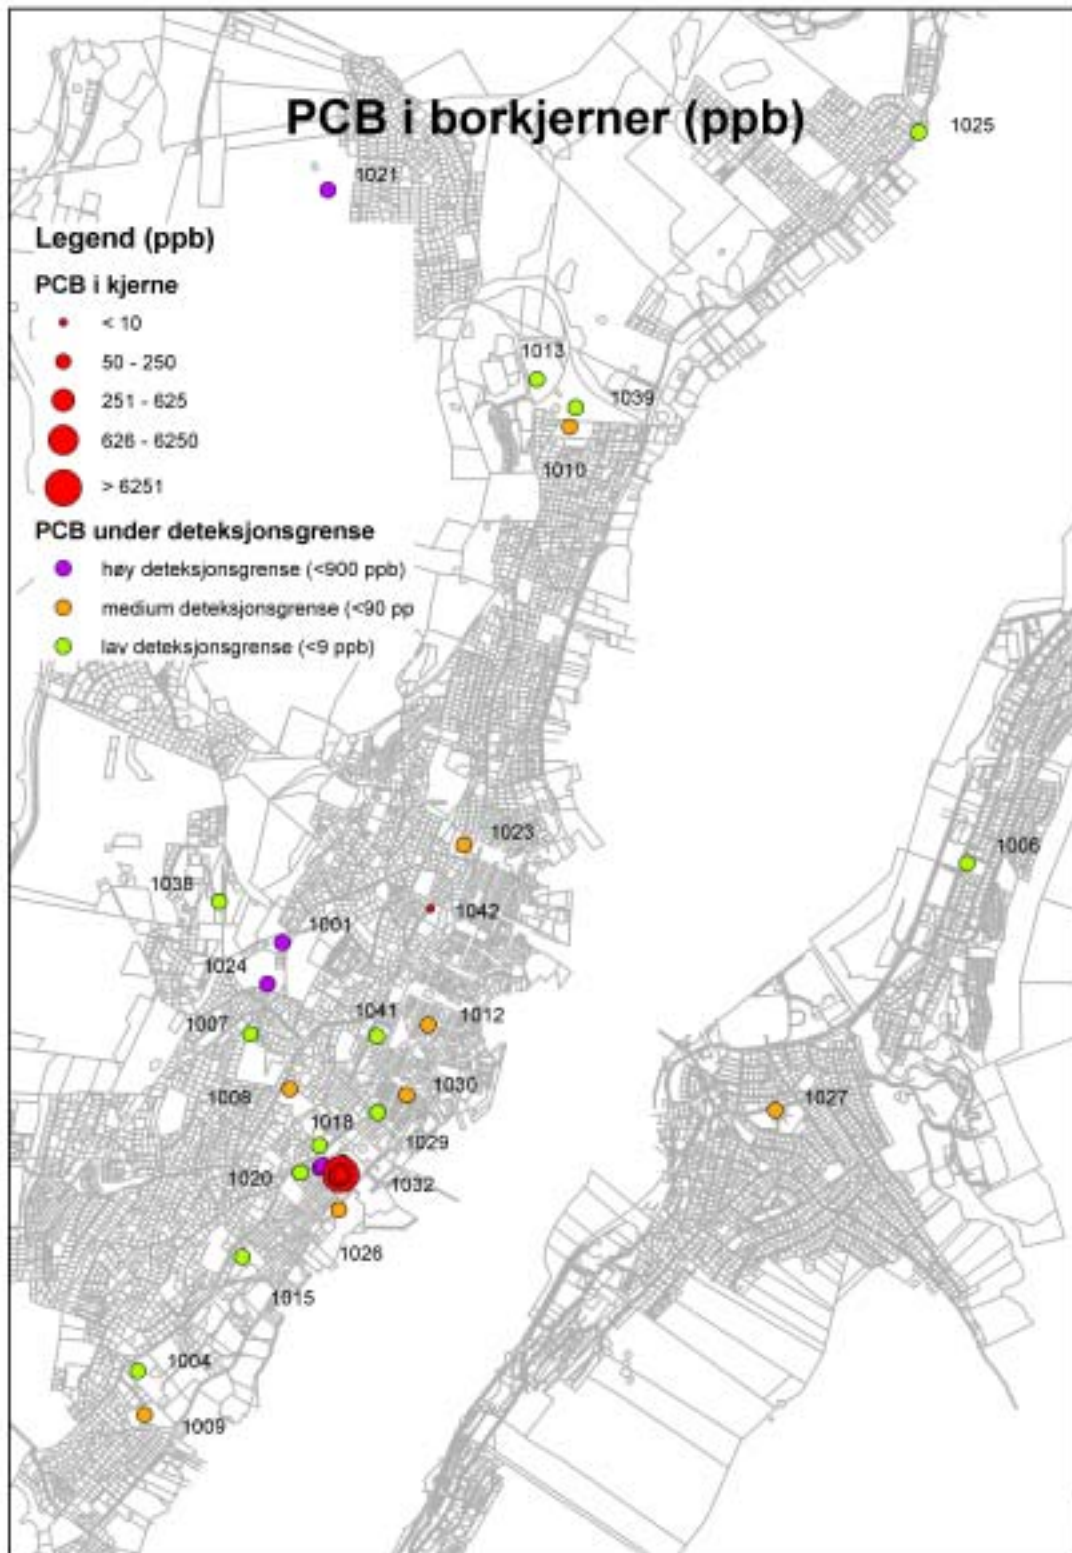
Figur 2 og Tabell 2 oppsummerer resultatene.

I 27 av 28 undersøkte bygg i Tromsø ble det **ikke** funnet PCB i ytterveggene, heller ikke i de bygningene der det tidligere er funnet PCB-forurenset jord nær bygningen. Dette kan ha flere mulige forklaringer:

Figur 2 Kart som viser lokalisering av de prøvetatte bygningene og innholdet av PCB i maling/puss i ytterveggene.

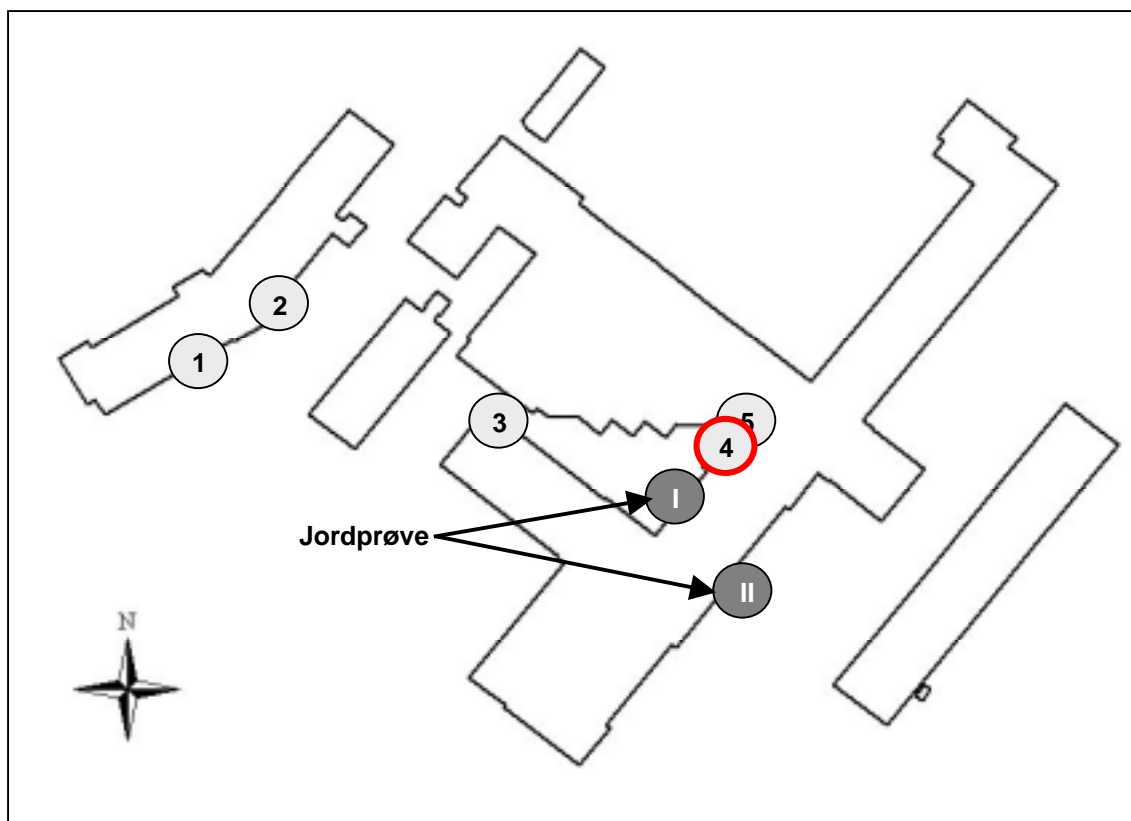
Figur 3. Skisse over Fylkeshuset i Tromsø. Punkt 1-5 markerer hvor det ble tatt kjerneprøve av murveggen. Det ble funnet PCB i veggen ved punkt 4. Jordprøvene som ble tatt inntil veggene var også forurensede med PCB

I Fylkeshuset ble det funnet PCB i én av fem yttervegger. Punkt 4 på Figur 3 viser hvor prøven ble tatt. I prøver som ble tatt fra andre vegger på Fylkeshuset (Figur 3) ble PCB-forurensning ikke påvist.

Veggen der PCB-forurensning ble påvist, hadde tre lag med puss. De tre lagene ble analysert hver for seg, og det ble funnet PCB i alle pusslagene. Det ytterste laget, som tydeligvis er påført på 70-tallet, er mest forurensede, mens det innerste laget hadde det laveste PCB-innholdet (Tabell 3). Det ble tatt en jordprøve inntil den forurensede veggen. Jorden var markert forurensede med PCB (Tabell 3). Verdien på 625 µg/kg er 60 ganger høyere enn SFTs normverdi for ren jord (Vik og Breedveld 1999). I en tidligere undersøkelse (Jartun og medarbeidere 2001) ble det tatt en jordprøve på østsiden av bygget. Denne prøven inneholdt 550 µg/kg og indikerer at også andre deler av bygget kan være forurensede. Det ble ikke tatt separate malingsprøver fra Fylkeshuset.

1. Fylkeshuset er et stort bygg. Det er foreløpig tatt 5 prøver fra bygget, men flere av veggene i andre deler av bygget er ikke undersøkt med tanke på mulig PCB-forurensning. Bygget bør få en heftelse, slik at det i forkant av senere rehabilitering, riving eller graving i jord nær bygningen tas prøver for PCB-analyse. Dette er viktig for å hindre spredning av forurenset betong eller jord til andre deler av byen
2. Flere bygg i Tromsø har yttervegger som inneholder pesticider. Dette bør følges opp i et nærmere studium der omfang og mulige konsekvenser utredes.
3. Ved fremtidig oppussing av ytterveggene i HITØ-bygget, bør avskrapet eller sandblåst maling samles opp og leveres til et godkjent avfallsmottak.

Det er påvist PCB-forurensning i en yttervegg ved Fylkeshuset i Tromsø. Flere vegger kan være forurenset. Bygget bør få en heftelse, slik at framtidig spredning av forurenset betong og jord kan unngås.

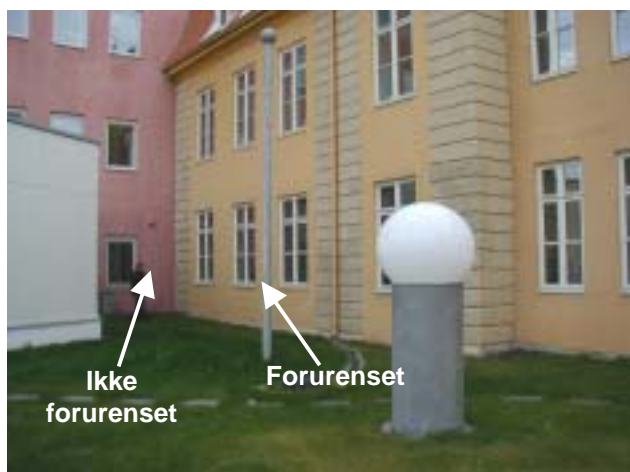
Figur 4. Fylkeshuset i Tromsø. Den ene veggen var forurenset med PCB. I den andre veggen som ble prøvetatt, ble det ikke påvist PCB-forurensning.

Ytterste pusslag	Midterste pusslag	Innerste pusslag	Jordprøve I	Jordprøve II
28200	271	58	625	550
