NGU Rapport 99.137

Oppfølgende struktur-målinger i Tellnes-  
bruddet, Rogaland

Rapport nr.: 99.137	ISSN 0800-3416	Gradering: Åpen
Tittel: <b>Oppfølgende struktur-målinger i Tellnes-bruddet, Rogaland</b>		
Forfatter: Karlsen, Tor Arne, Furuhaug, Leif & Korneliussen, Are	Oppdragsgiver: Titania AS	
Fylke: Rogaland	Kommune: Sokndal	
Kartblad (M=1:250.000) Mandal	Kartbladnr. og -navn (M=1:50.000) 1311.4 Sokndal	
Forekomstens navn og koordinater: Tellnes (34900/646900)	Sidetall: 10 + vedl. Pris: Kr. 390,- Kartbilag: 27 (hvorav 3 er kart)	
Feltarbeid utført: 21-25. sept. 1999	Rapportdato: 7. febr. 2000	Prosjektnr.: 285200
Ansvarlig:

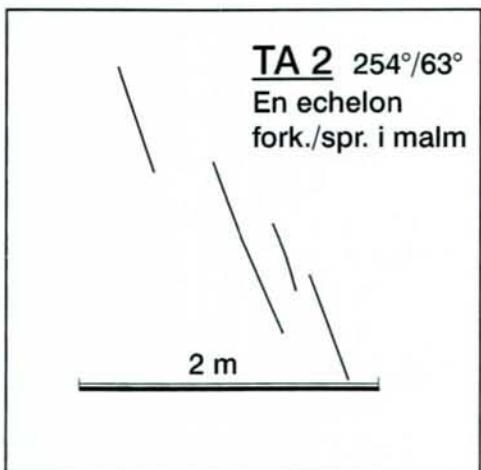
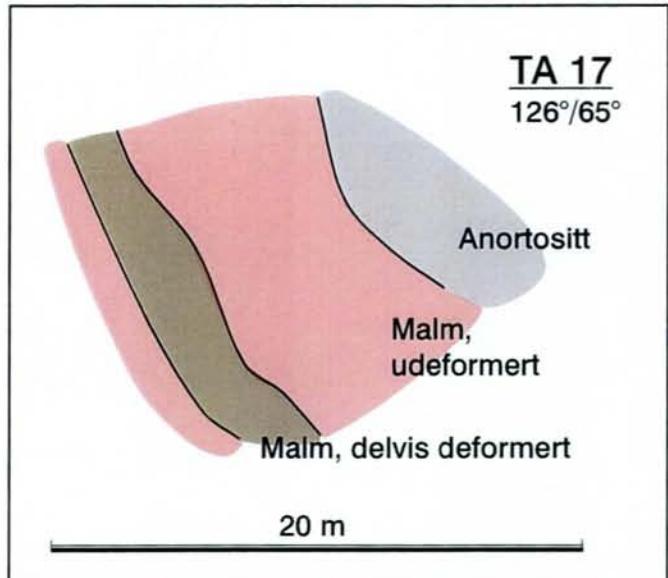
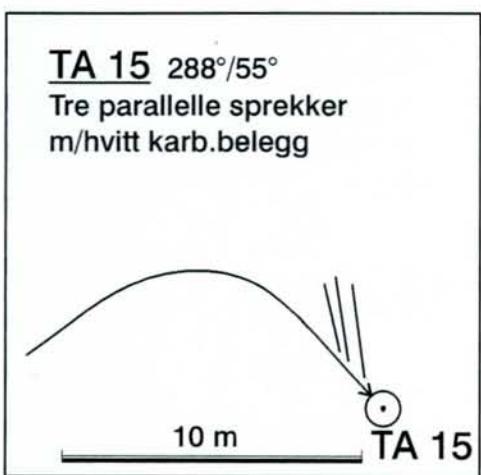
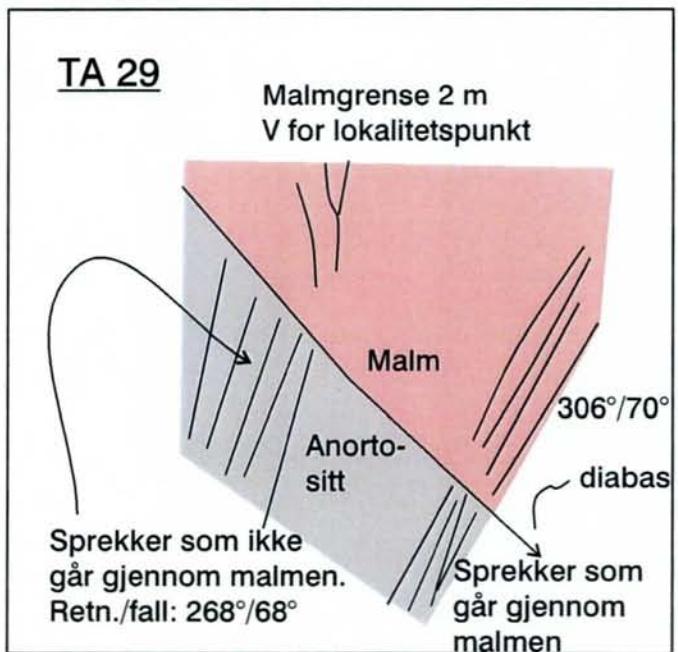
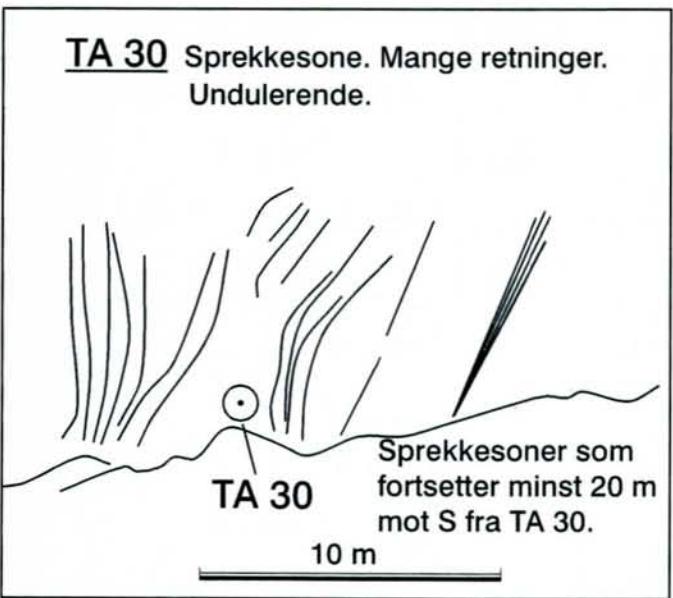
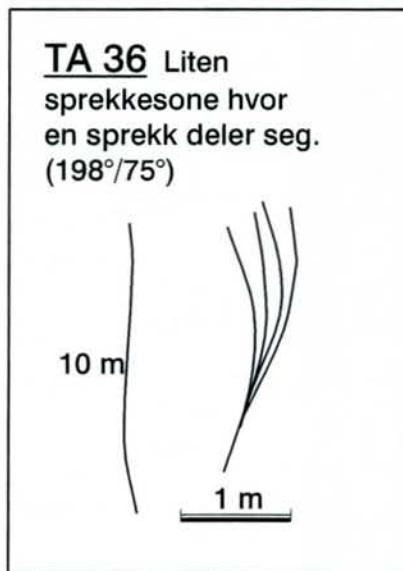
Fig. 1: Strukturskisser fra lokalitetene TA 2, TA 15, TA 17, TA 29, TA 30 og TA 36.

Nye observasjoner: En sprekke/forkastningssone i malmen ved lok. TA 30 (Fig.1. sided 5) representerer etter all sannsynlighet fortsettelsen av Tellnesvatn-lineamentet. Malmen ved denne sonen er relativt fattig. Det er ikke påvist særlig sterke omvandringer langs sonen, men observasjoner i borkaks ved planlagt salve rett ovenfor lokaliteten tilsier at kloritt opptrer i relativt store mengder. Innslag av anortosittlinser sees ved lokaliteten, og kan være relatert til sonen.

Sonens tykkelse ved lokaliteten er minst 20-25 meter. Det er store interne variasjoner mht. orientering av de enkelte sprekker/forkastninger, men generelt sett er de i overensstemmelse med orienteringen observert tidligere i anortositten.

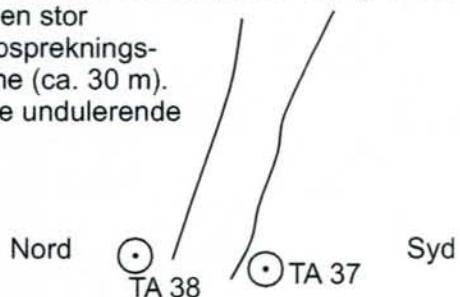
**TA 37-38** To enkle sprekker med 1 m mellomrom. Merke danner sør-grensen av en stor oppsprenkningszone (ca. 30 m). Noe undulerende

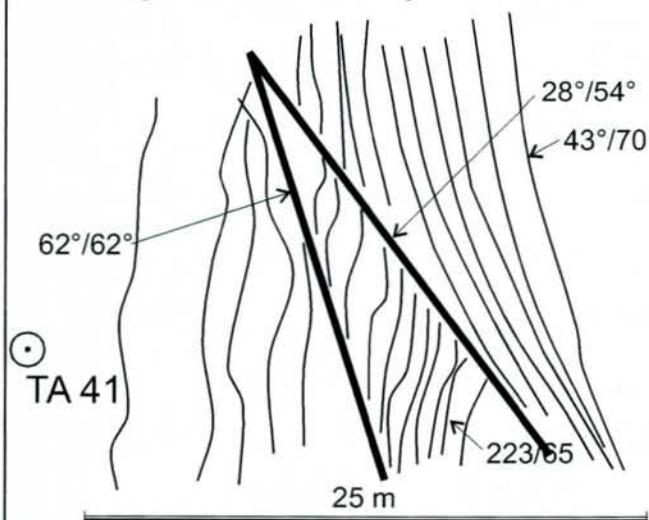
**TA 41** Skikkelig deformasjonssone m/kloritt-omdanning. Tett i tett med sprekker i ulike retninger. Minst to knusningssoner.

Nye observasjoner: En sterkt omvandlet sone i malmen er kartlagt ved lok. 41, og tilhører etter all sannsynlighet Leirviken-lineamentet. Sonen er ca. 25 meter bred, og består av sprekker/forkastninger med stor tetthet. Sprekke/forkastnings-planene har forskjellige orienteringer (Fig. 2). Kloritt opptrer hyppig.

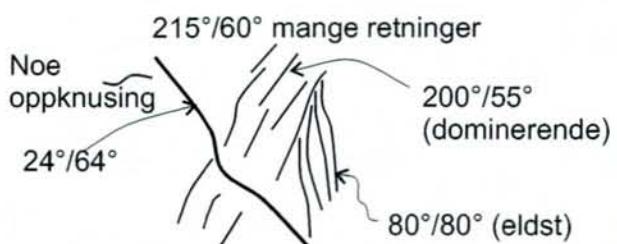
**TA 39** 20 m tykk sprekkesone, tildels med litt oppknusing (ikke markant).

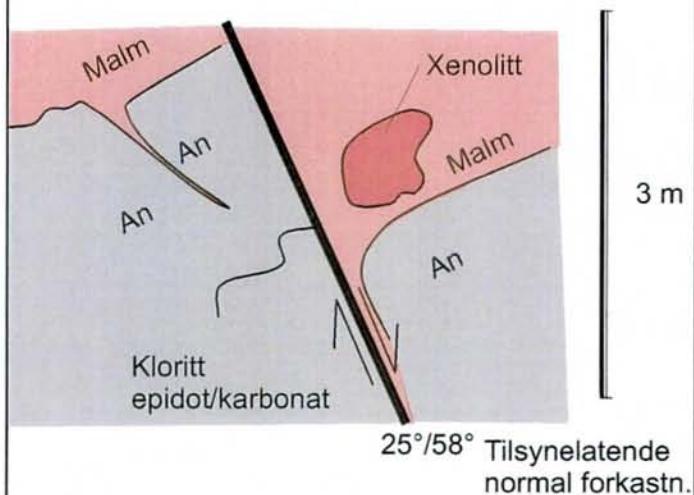
**TA 45** Forkastning. 2.5-3 m spranghøyde

Ingen tydelige  
retningsindikatorer  
observert

Under årets feltarbeid ble det imidlertid funnet klare bevis for forkastning av malmgrensen, ved lokalitetene TA 45 og TA 46 (Figur 2); bevegelsen er antatt å være henholdsvis ca. 3 og 7 meter. Imidlertid er det ikke observert indikatorer som sier noe om bevegelsesretning, men det kan antas at begge representerer normalforkastninger. Retningene er noe forskjellige; ved TA 45 er strøkningen ca. 25° og fallet ca. 58° mot ØSØ, mens ved TA 46 er strøkretningen 172° med et fall på 75° mot VSV. Strøkretningene indikerer at forkastningen ved TA 45 tilhører "Jøssingfjord brudd system", mens forkastningen ved TA 46 tilhører "Crusher brudd system" (Karlsen 1997).

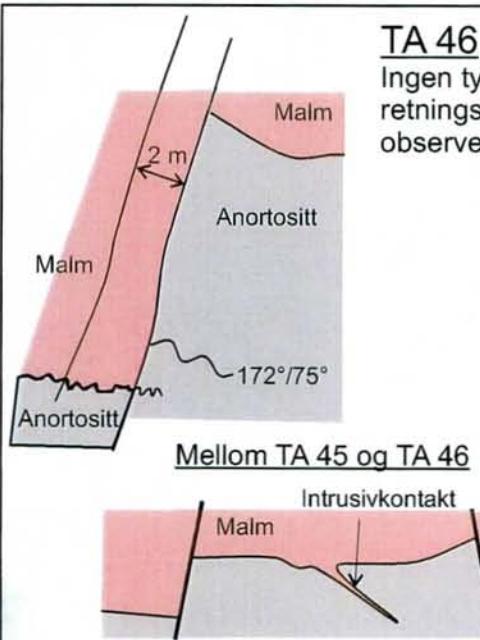
**TA 46** Forkastning.  
Ingen tydelige  
retningsindikatorer  
observert.

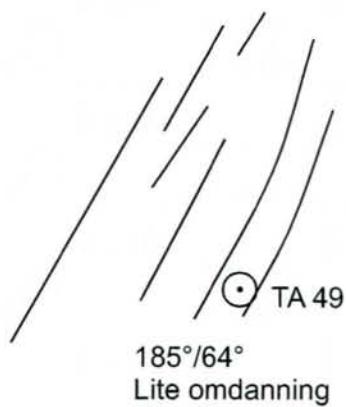
**TA 49** Sprekkesone. Over 10 m bredde.

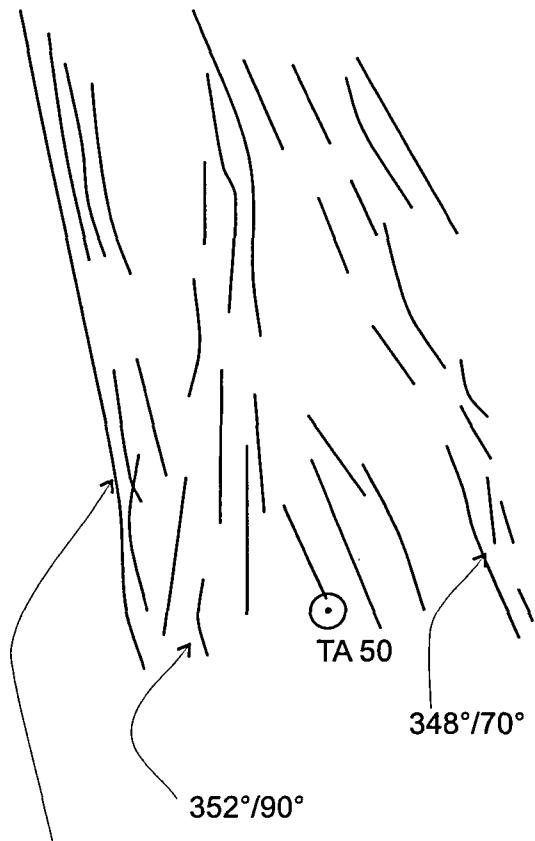
**TA 50** 15-20 ms ganske kraftig  
oppsprukket sone.

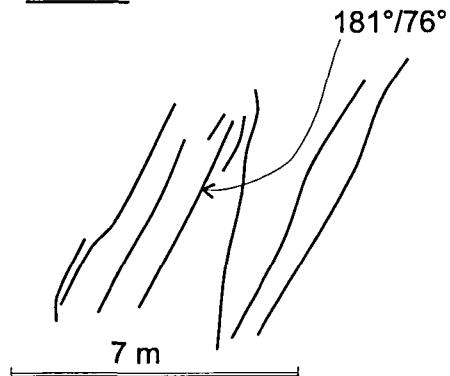
**TA 51**

En echelon : Medfører at fallet på sonen blir annerledes enn de enkelte sprekkene.

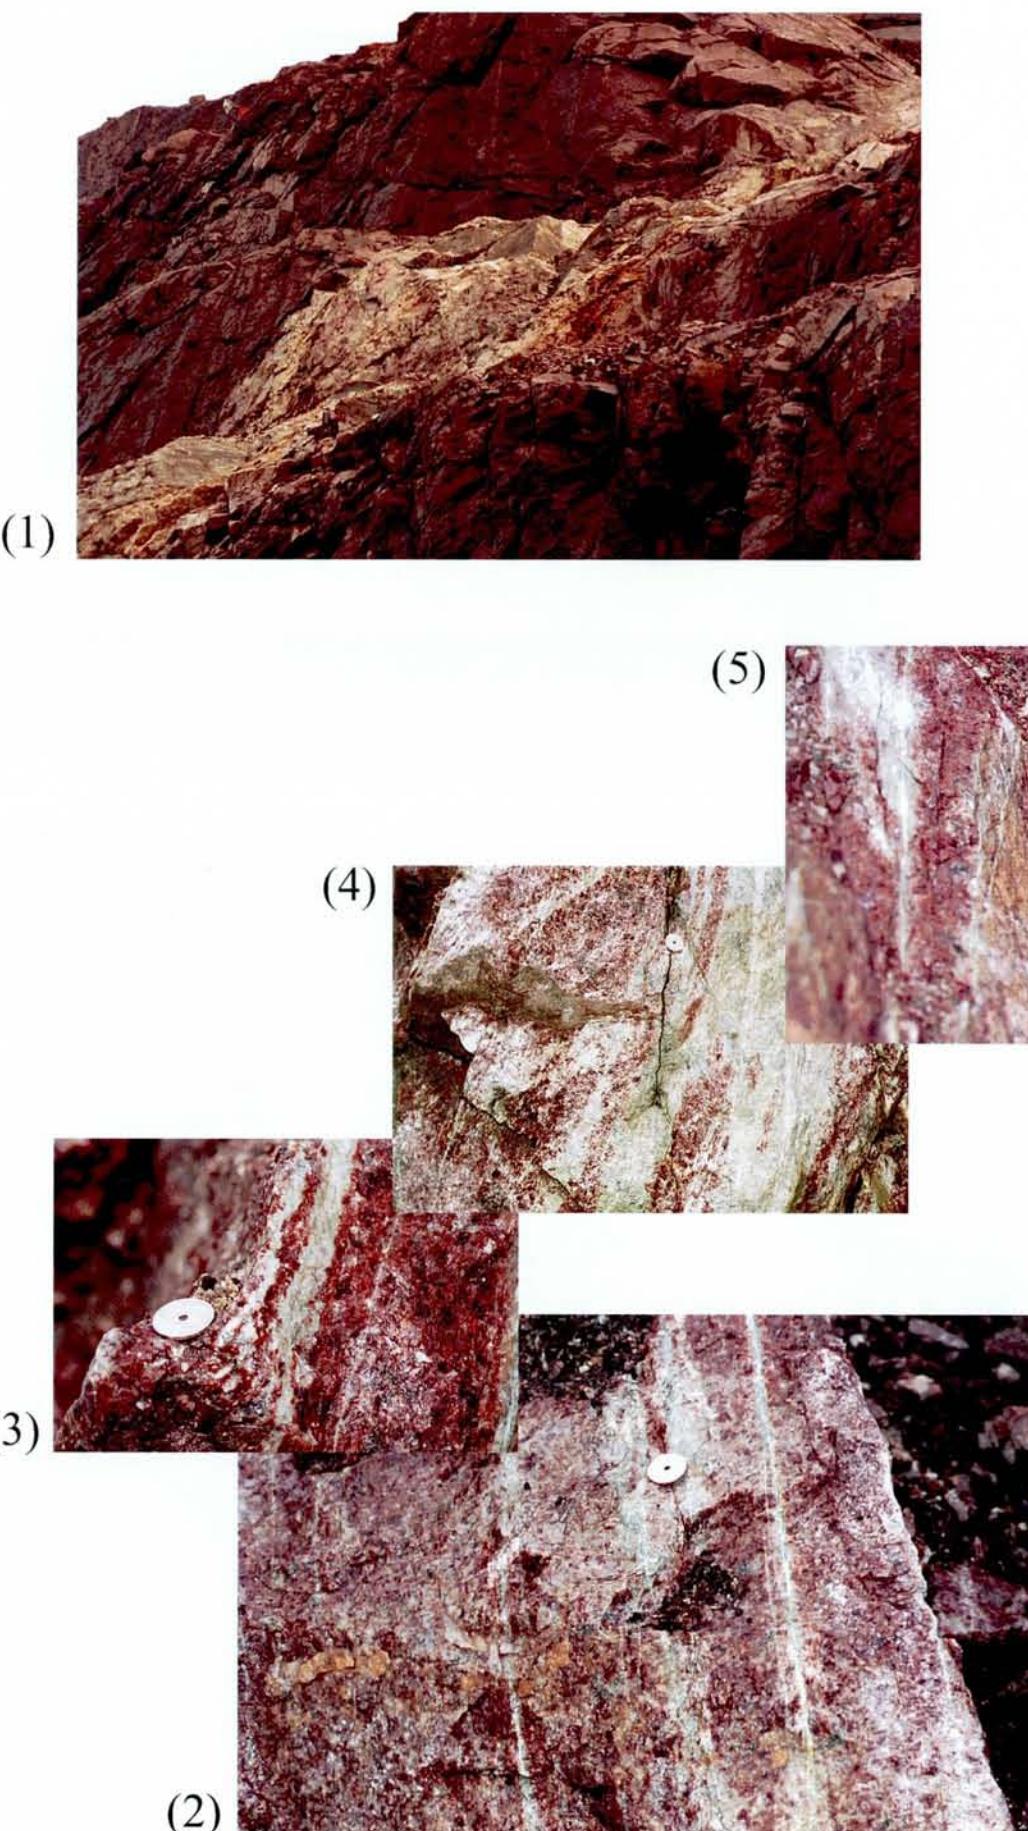
Vedlegg 6: Omvandling av anortositt.

Lys omvandling av anortositt i alle skalaer er et til dels iøynefallende fenomen i Tellnes-bruddet, jfr. oversiktsbildet (1) og nærbildene (2) – (5). Omvandlingen er assosiert med flere generasjoner av forkastninger/sprekkesoner. Enkelte sprekkesoner stopper mot malmkontakten (bilde (7) og (8)), og er derfor eldre enn malmintrusjonen, mens andre også skjærer gjennom malmen. Enkelte sprekkesoner har sannsynligvis vært aktive i flere perioder. Karakteren av mineralomvandlingen og effekten på malmens sammensetning er tidligere beskrevet av Nilsson og Karlsen (1998).

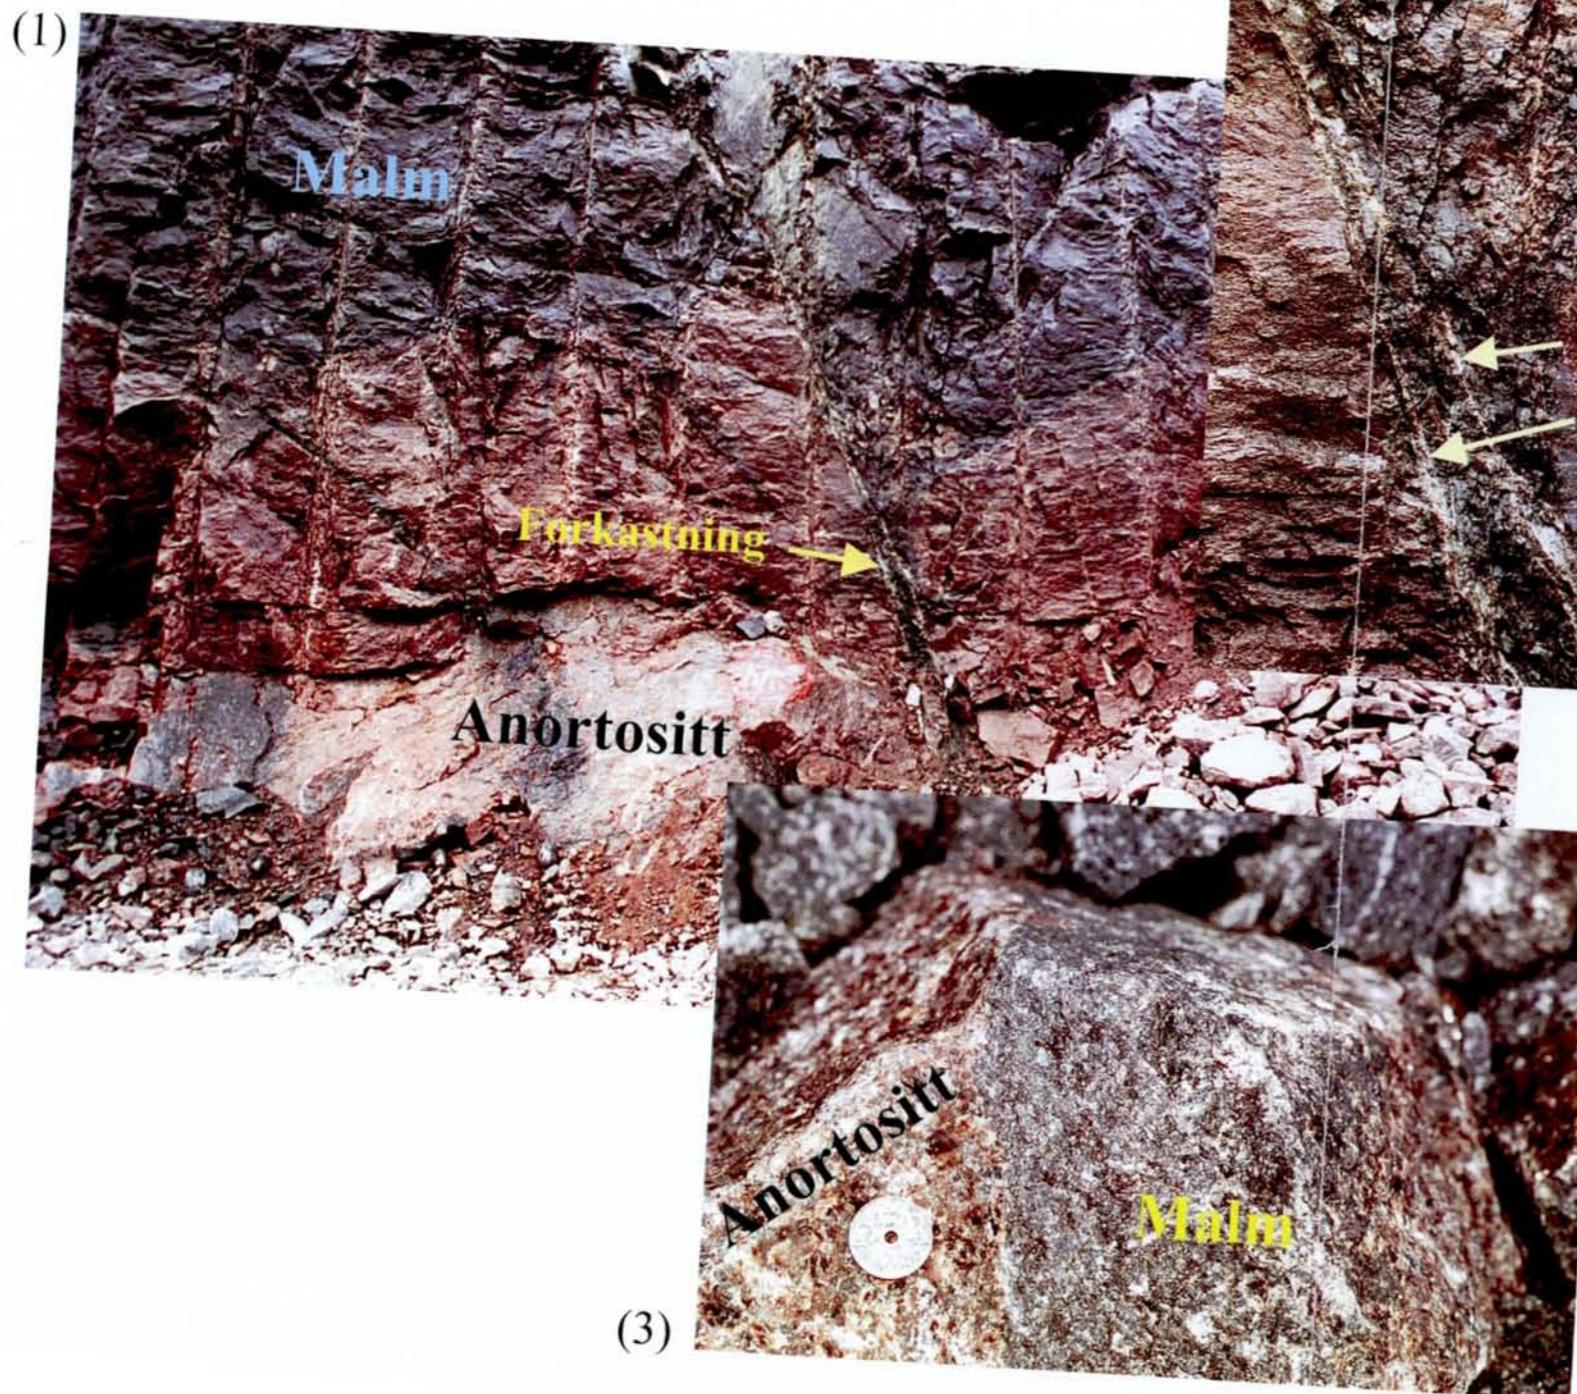
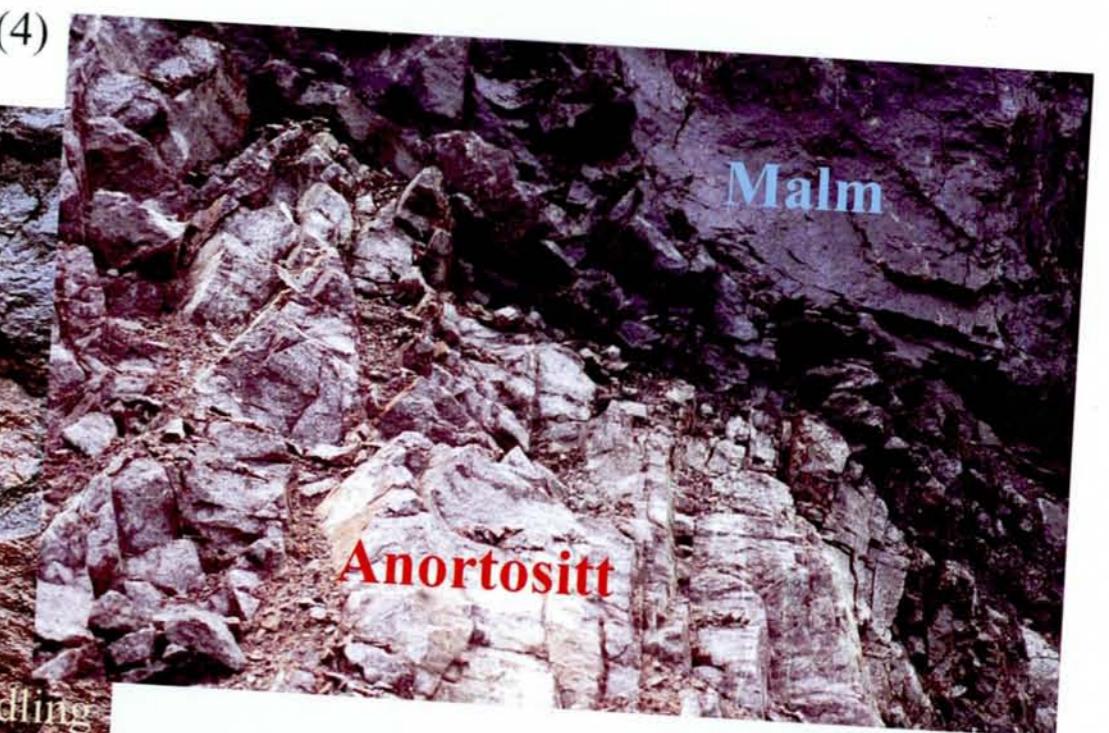
Vedlegg 7: Fotografier av malm/anortositt-kontakten.

Bilde (1) viser mindre forkastninger av malmkontakter ved lokalitet TA45. Bilde (2) viser et detaljutsnitt av foregående bilde, mens bilde (3) er av malm/anortositt-kontakten i en av løsblokkene ved lokaliteten. Langs noen av disse forkastningene har det skjedd en viss hydrotermal omvandling av malmen. Bilde (4) viser sprekker i anortositt inn mot malmkontakten ved lokalitet TA29. Disse sprekene kan ikke følges inn i malmen, og er derfor sannsynligvis eldre enn intrusjonen av malmen.

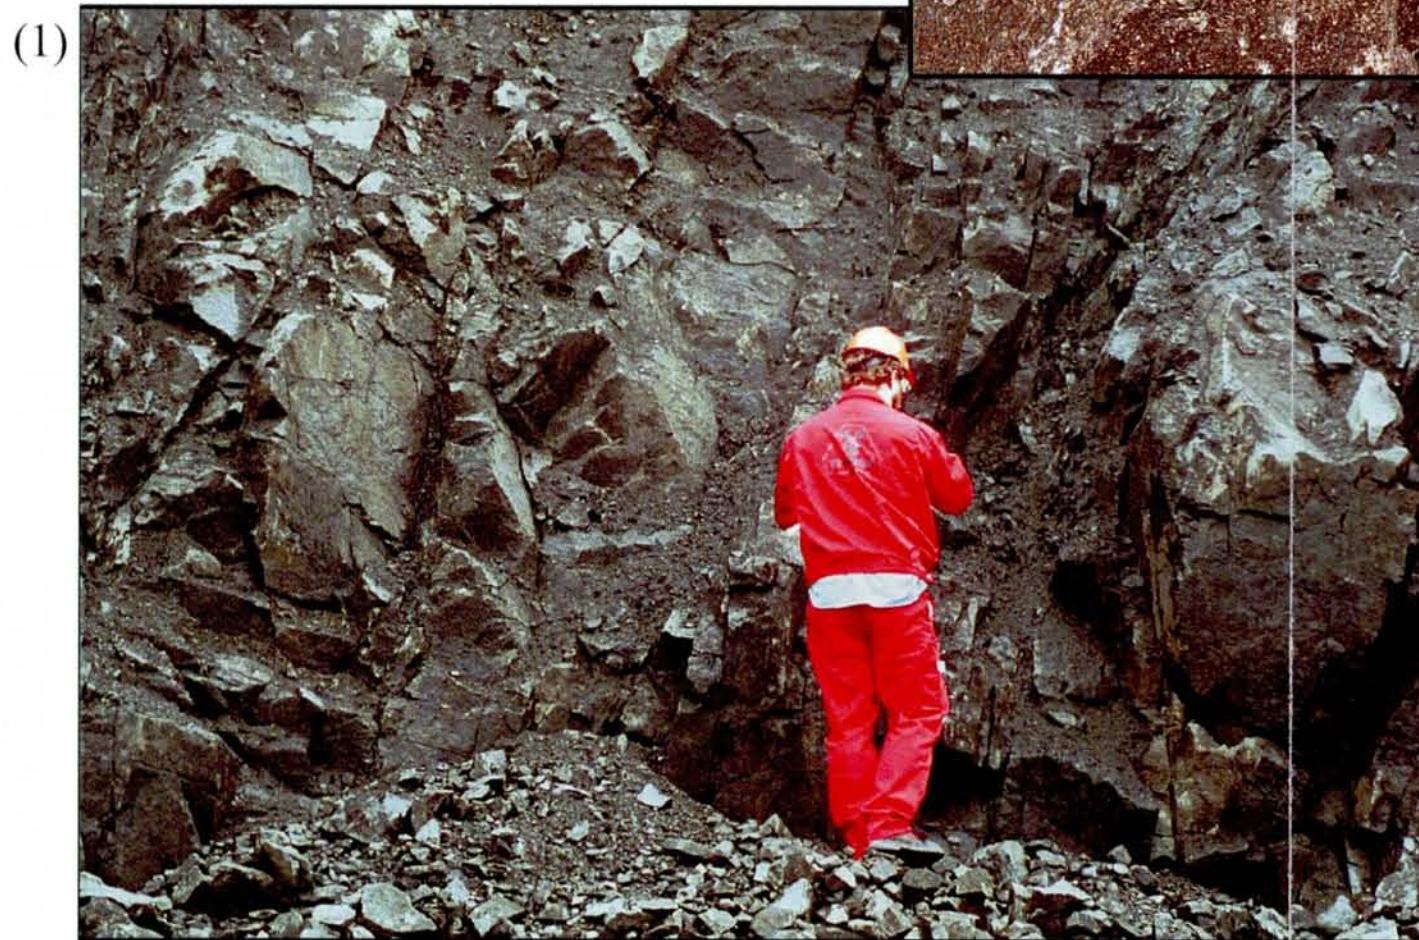
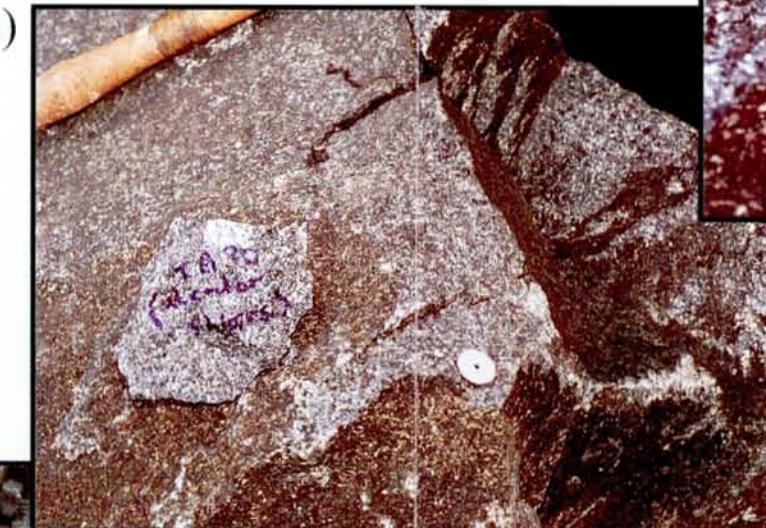
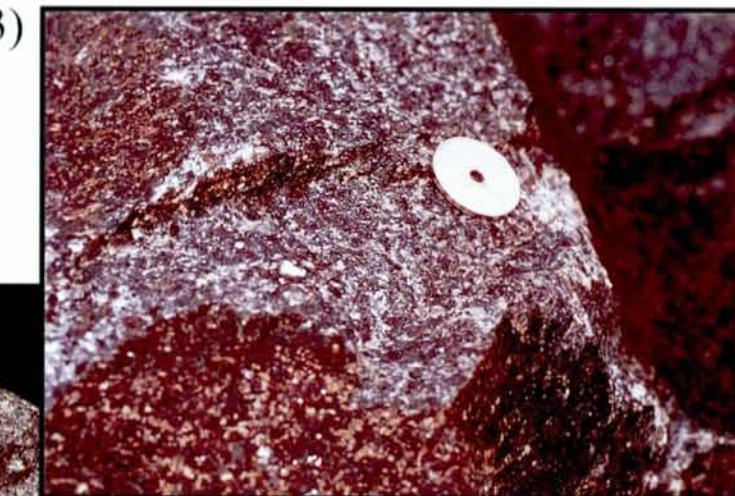
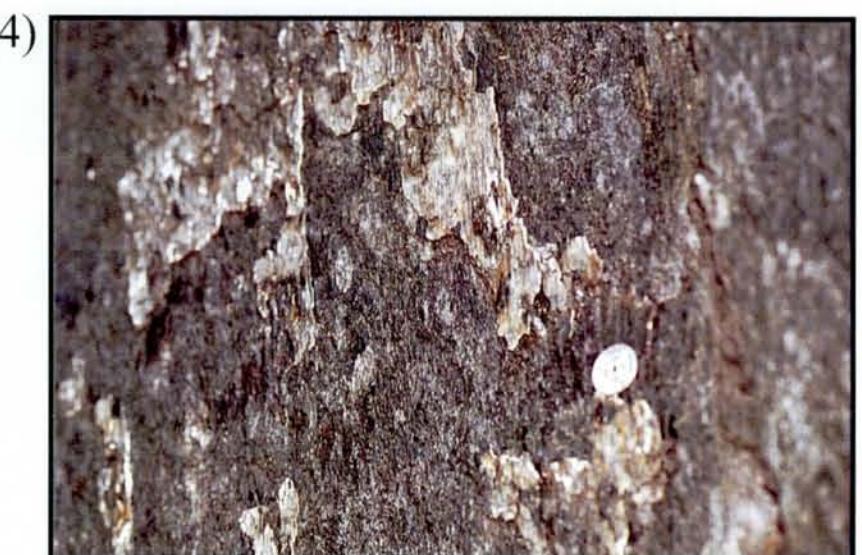
Vedlegg 8: Mineralogisk omvandling av malmen.

Dette fenomenet er vanlig langs skjærsoner /sprekkesoner som opptrer i forskjellige varianter (jfr. Nilsson og Karlson 1998). Bilde (1) er et eksempel på oppsprekking av malmen langs en skjærson (lok. TA30). Bilde (2) og (3) er nærbilder av tynne stikk med belegg av mørke mineraler (hovedsakelig kloritt) fra den samme sonen. Bilde (4) er et eksempel på karbonatbelegg (hvitt) i en sprekk.

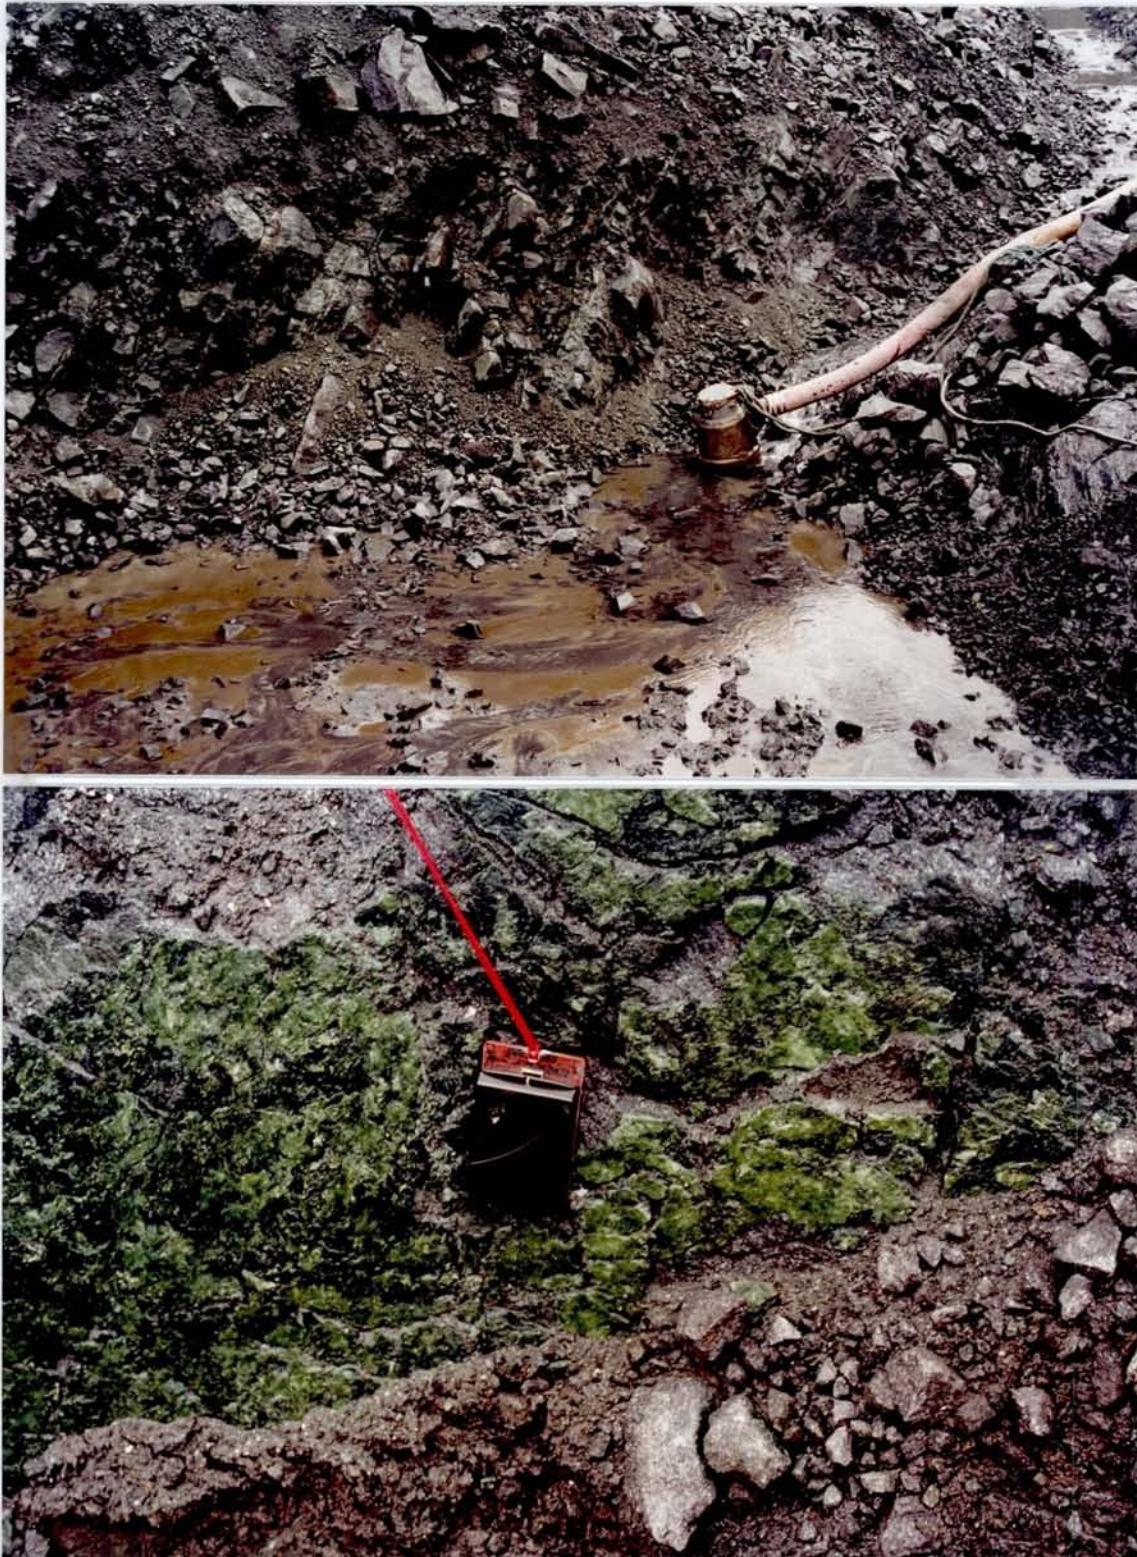
Nye observasjoner: Ved vannpumpen (Lok. TA 67) opptrer etter all sannsynlighet fortsettelsen av denne sonen. Bredden er minst 10 meter, og sonen har en relativt høy tetthet av sprekker (5-6 per meter). Serpentin opptrer langs mange av sprekkene (Vedlegg 27). Sonen har en strøkretning på  $100^{\circ}$ - $113^{\circ}$  og et fall på  $60^{\circ}$  mot SSV. Lenger sør i gruva, ved malmgrensen (lok. TA 70), er bergartene svært skifrige. Skifrigheten har en orientering som passer bra til Tellnesmyra-lineamentet og en korrelasjon er derfor mulig. Imidlertid er

Vedlegg 27: Lokalitet TA 67. Serpentin-anriket sprekkesone (nedere bilde) innenfor en minst 10 m mektig skjærsonse ved pumpe (øvre bilde)
