NGU Rapport 92.316

**Lia vassverk, Jøssund.
En vurdering av
grunnvannskvalitet**

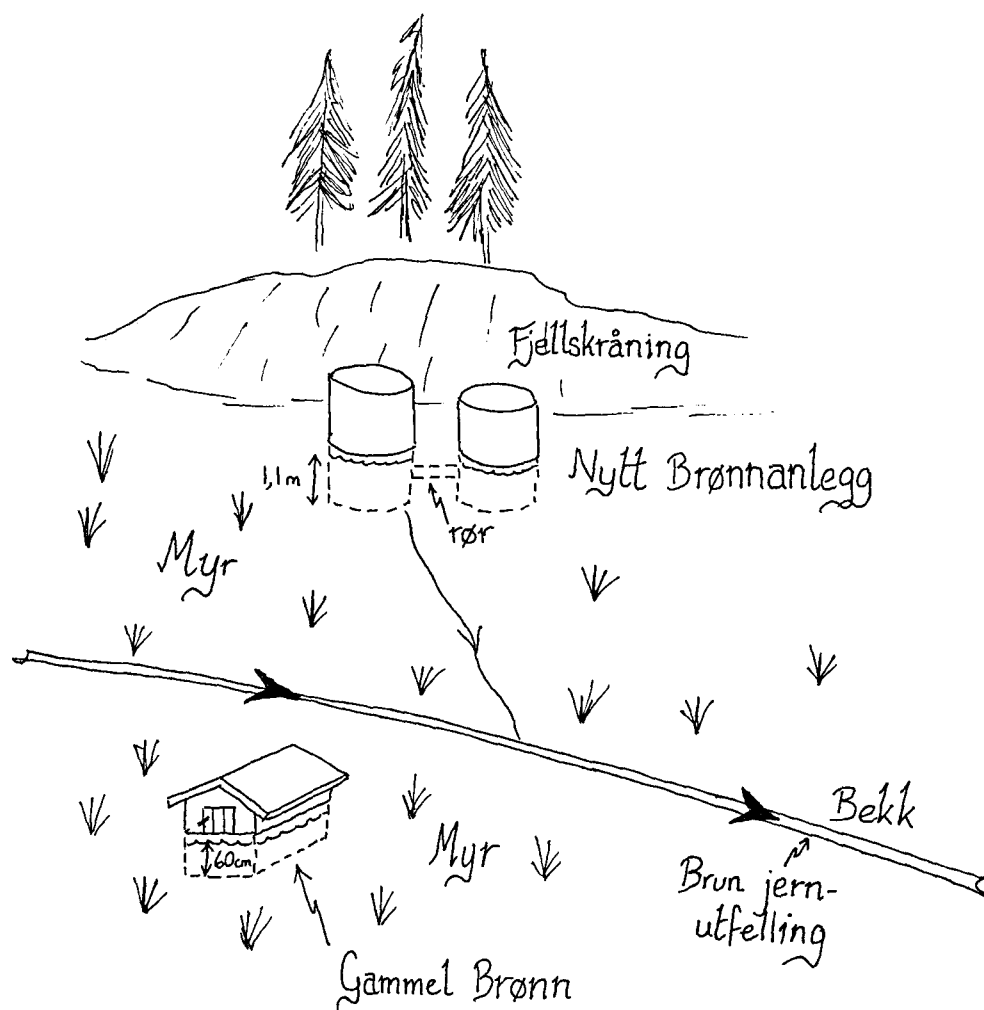
Figur 2: Utforming av brønnene ved Lia vassverk

Den "gamle" brønnen er en ca. 60 cm dyp gravd brønn (Fig. 2). Under befaring var vannstanden like under overflaten. Brønnen ligger på nedsiden av et myrområde, og det antas å være et betydelig tilsig av myrvann til brønnen.

Det "nye" brønnanlegget ble bygd i 1985. Det består av to gravde brønner laget av store plastringer, med et rør som danner en forbindelse mellom dem (Fig. 2). Under befaring lå vannstanden like under bakkenivået, og vandypet ble målt til ca. 110 cm i brønnen. Brønnen ligger ca. 30 m ovenfor den gamle brønnen og på oppsiden av myrområdet. Brønnen er ikke tettet mot overflateinnrenning. Under befaring ble det observert innlekking av overflatevann fra en fjellskråning ovenfor brønnen.

I det nye anlegget, som ligger i overkant av myrområdet, bærer vannkvaliteten også her preg av å være derivert fra et myrmiljø. Det er i tillegg observert innrenning av overflatevann til brønnen (gjennom brønnens plastringer) fra skogsområdet ovenfor brønnen. Dette antas å kunne være en viktig kilde for bakterieforurensning. En litt forhøyet nitratinnhold i det nye

- (ii) Politisk løsning. Koble opp en større del av befolkningen til den gamle brønnen dersom kapasiteten er tilstrekkelig.
- (iii) Forebyggende tiltak. Hindre overflateinnrenning til brønnene, spesielt når det gjelder den nye brønnen. Dette kan gjøres ved å støpe inn plastringer i en betong plattform til et visst dyp, med dreneringskanaler som leder overflatevann bort fra brønnene.

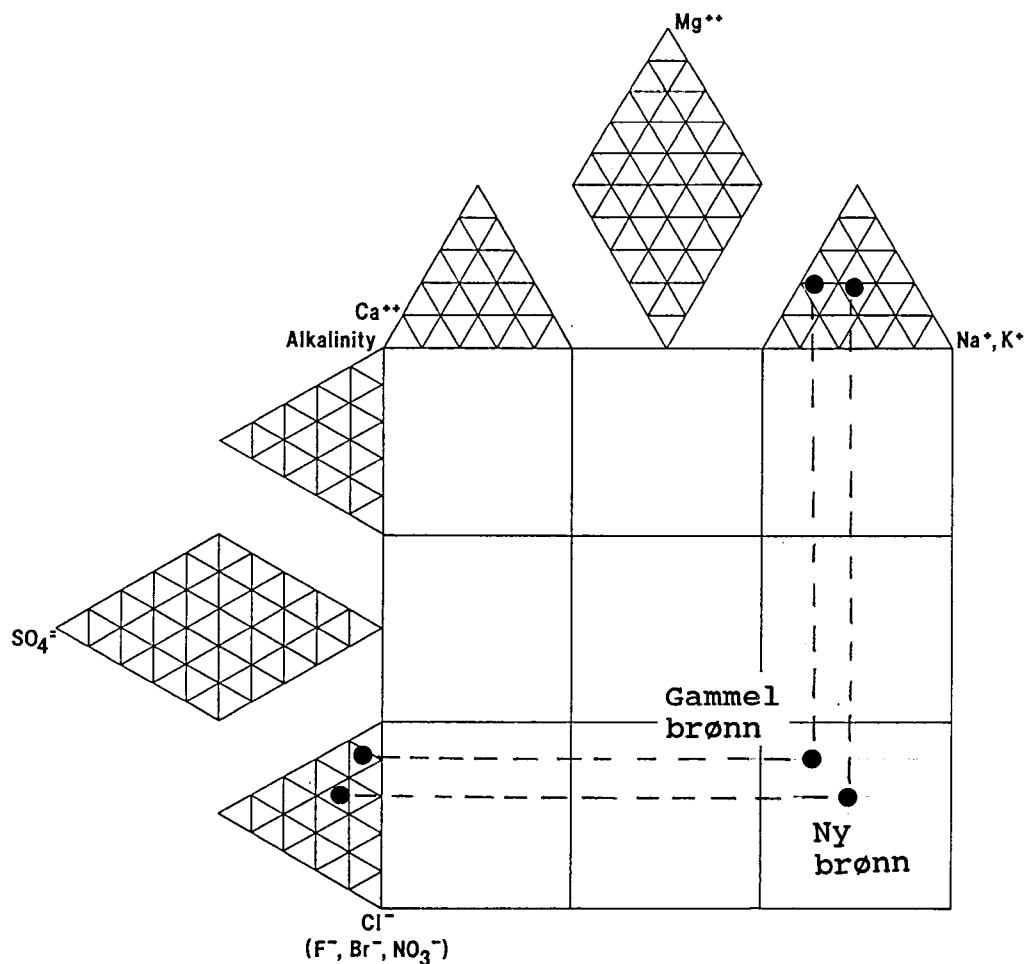
Figur 3: Grunnvannets kjemiske sammensetning på "Piper-diagram"

Vannet fra den gamle brønnen har generelt et lavere ioneinnhold enn den nye, bortsett fra aluminium, alkalitet, kalsium og strontium. Begge vann typer er dominert av natrium og klorid (Fig. 3)
