NGU Rapport 91.282

## Vurdering av brønnskade på Kjøkøy, Kråkerøy kommune

Rapport nr. 91.282	ISSN 0800-3416	Gradering: Åpen
<b>Tittel:</b> Vurdering av brønnskade på Kjøkøy, Kråkerøy kommune		
<b>Forfatter:</b> Erik Rohr-Torp		<b>Oppdragsgiver:</b> Ragnvald Kransberg, Kjerrev. 43, 1670 Kråkerøy
<b>Fylke:</b> Østfold		<b>Kommune:</b> Kråkerøy
Kartbladnavn (M=1:250.00) Oslo		Kartbladnr. og -navn (M=1:50.000) 1913 III Fredrikstad
Forekomstens navn og koordinater: Kjøkøy 6111 65571		Sidelall: 7                                  Pris: 30,- Kartbilag: 1
Feltarbeid utført: 06.12.91	Rapportdato: 13.12.91	Prosjektnr.: 63.2374.00
<b>Sammendrag:</b>  En ny borebrønn er skrådd mot, og forbi en eksisterende borebrønn. Etter hydraulisk trykking av den nye brønnen kom slam til overflaten ved den gamle. Trykkingen antas å ha ført til redusert vannføring og forringet vannkvalitet i den eksisterende borebrønnen.		
<b>Emneord:</b> Hydrogeologi		Berggrunn
Vannverk lite		Borebrønn
		Fagrappo

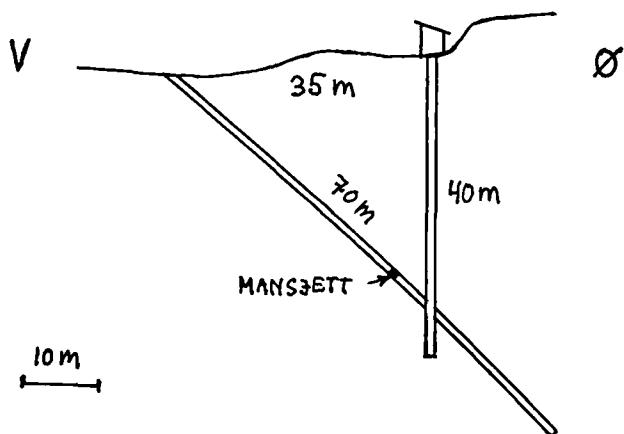
Figur 1. Forholdet mellom Kransbergs brønn og den nye skråborete brønnen.

Det er på det rene at brønnene ikke skar hverandre ved boringen; men som det framgår av figuren, er området som ble hydraulisk trykket meget nær Kransbergs brønn.

Det virker lite profesjonelt å skrå en borebrønn rett mot et pumpehus som ligger omkring 35 m unna, og senere trykke hullet hydraulisk. Slammet som kom til overflaten ved Kransbergs brønn, viser at den eksisterende brønnen ble påvirket. Trykkingen kan meget vel ha ført til redusert vannføring i Kransbergs brønn og forringet vannkvalitet i brønnen.

Den mest sannsynlige årsaken til redusert vannføring og forringet vannkvalitet i Kransbergs brønn anses å være den hydrauliske trykkingen som ble foretatt i naboenes borehull. Kapasiteten vil sannsynligvis avta ytterligere når naboenes brønn blir tatt i bruk.

En vellykket ny borebrønn vil i heldig fall kunne forsyne både Kransberg og naboen med vann av akseptabel kvalitet. Som et forsøk kan en skråboring ansettes ved fjellfoten rett syd for Kransbergs uthus. Brønnen bør ha et fall på ca 40° (som naboenes brønn) og skrås mot nordøst. Borelokalisering og skråretning er angitt på kartbilaget (B). Boreresultatet er forbundet med usikkerhet, men en slik prøvboring kan i heldig fall løse vannproblemene uten store utgifter.

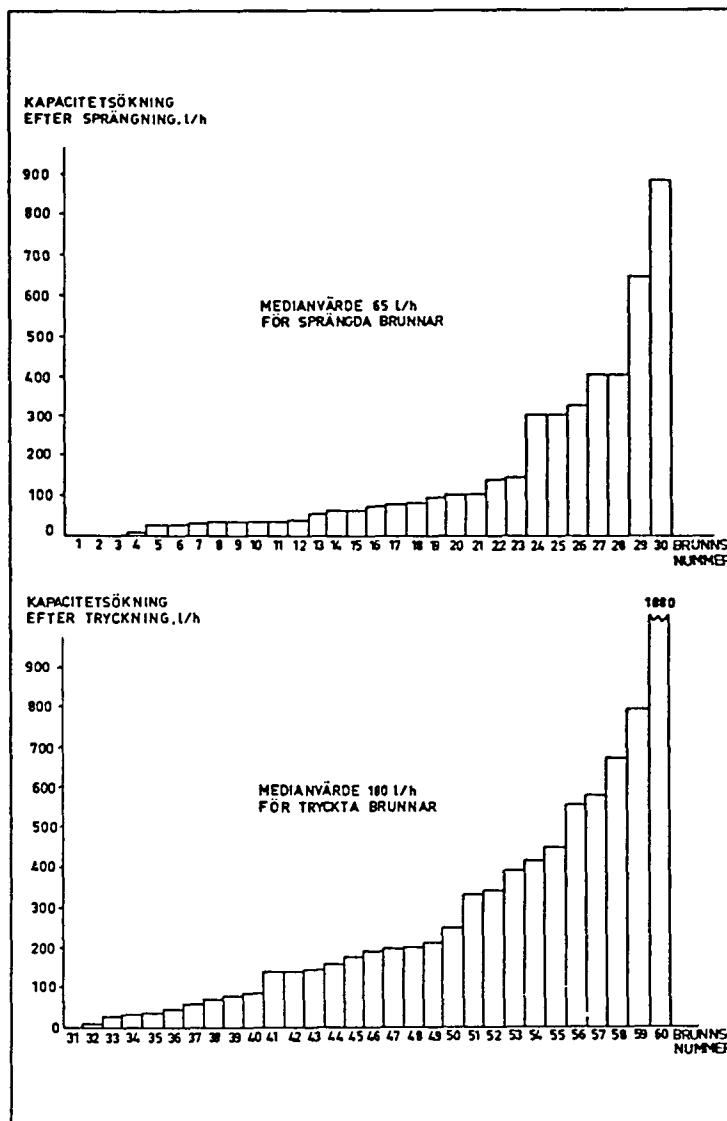
Diagram från Vannet i Norden, 2 - 1977

Högtryckspumpning ger ett i allmänhet mycket gott resultat beträffande en ökad vattentillrinning till brunnar. Ett resultat enligt den ovannämnda artikeln visas i det undre diagrammet. Medianvärdet på ökningen från 30 brunnar är 180 liter/timme (l/h), hälften av brunnarna har gett en kapacitetsökning på mer än 180 l/h. Motsvarande värde för 30 sprängda brunnar (dock ej samma brunnar) är 65 l/h (övre diagrammet).
