Rapport nr.	85.233	ISSN 0800-3416	Aper XXXXXX til
Tittel: Andebu Vannverk, desinfisering			
Forfatter: K.Ø. Bryn		Oppdragsgiver: Andebu kommune	
Fylke: Vestfold		Kommune: Andebu	
Kartbladnavn (M. 1:250 000)		Kartbladnr. og -navn (M. 1:50 000) 1813 IV - Holmestrand	
Forekomstens navn og koordinater: Sukke, 32 V -5656 65760		Sidetall: 4	Pris:
Kartbilag:			
Feltarbeid utført: 21.11.85	Rapportdato: 02.12.85	Prosjektnr.: 2274.00	Prosjektleder: K.Ø. Bryn
Sammendrag: <p>Vannverket tar vann fra 4 borebrønner i fjell. Krav om desinfisering har skapt problemer, og en områdehygienisk/hydrogeologisk vurdering var ønsket.</p> <p>Det blir gitt forslag til tiltak for å kunne beholde vannkvaliteten uten desinfisering.</p> <p style="text-align: right;">Vannverk, stort</p>			
Emneord	Hydrogeologi	Forurensning	
	Berggrunn	Fagrapport

ANDEBU VANNVERK, DESINFISERING

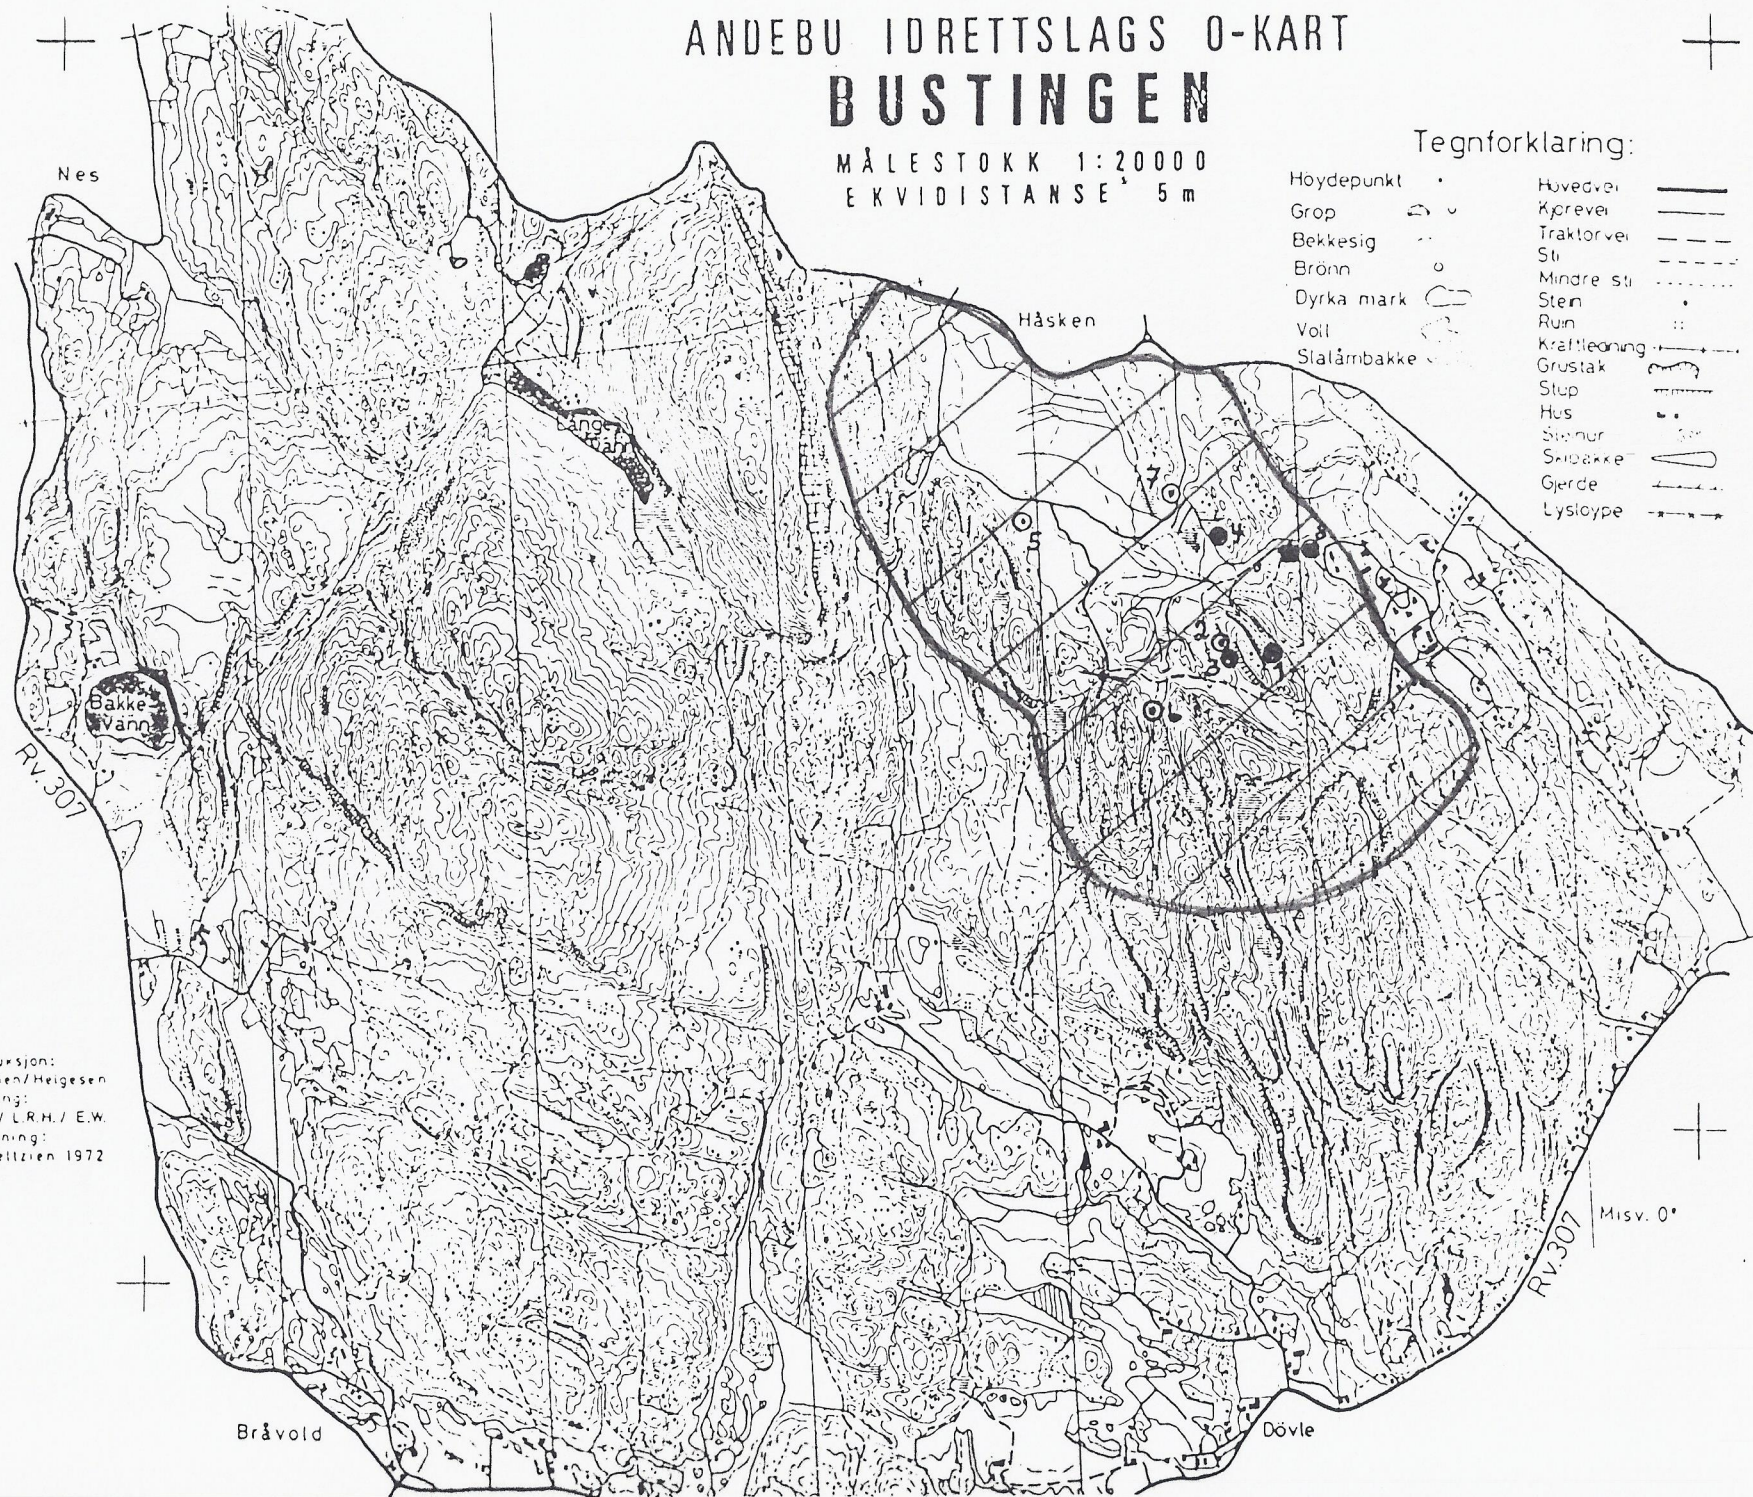
ANDEBU IDRETTSLAGS O-KART BUSTINGEN

På vedlagte kart er avmerket de 8 brønnene som er boret,
hvorav nr. 1, 3, 4 og 8 er i drift.

Samtlige brønner, unntatt nr. 8 (den blir omtalt nedenfor) ligger slik til at det synes mulig å sikre deres nedslagsfelt forholdsvis enkelt. Vi vil anbefale følgende tiltak innenfor det arealet som er antydnet på vedlagte kart:

Brønn nr. 8 ligger litt anderledes i forhold til mulige forurensningskilder. Den ligger på østsiden av en fjellrygg som skiller mellom Sukke døvehjem og resten av boreområdet, og den ligger forholdsvis nær 2 boliger som hører til dette hjemmet. Disse boligene er knyttet til kommunenes kloaknett, og under normale forhold er det ikke grunn til å frykte noen forurensning herfra frem til brønn nr. 8. Men ved lekkasjer i kloaknettet eller andre forurensningsuhell ved disse husene, vil det være en fare for at forurensninger kan nå frem til brønn nr. 8. Når det ikke pumpes fra brønnen, er den normale grunnvannsstrøm fra brønnen mot boligene, men under pumping senkes vannspeilet, og grunnvannsstrømmen snur.

- Forby gjødsling eller sprøyting av skogen
- Stenge veiene til området med bom
- Forby start/innkøst på orienteringsløp eller terrengløp, men terrenget kan være åpent for vanlige friluftaktiviteter
- Vanlig skogsdrift må kunne tillates
- Forby utbygging, nydyrking eller annen endret arealbruk.

Vi vil anbefale at vannuttaket fra brønnene styres slik at nr. 8 er den som kobles inn sist, og da med noe redusert uttak, for å hindre at vannstanden senkes for meget. En bør også ta sikte på å bore flere brønner med det første, slik at nr. 8 kan bli koblet fra og bare være en reservebrønn.
