Norges geologiske undersøkelse

FORURENSET BRØNN - AGNES BENDIKSEN, KNAPSKOG, SOTRA.

Uttalelse fra Norges geologiske undersøkelse etter befaring ved statsgeolog Erik Rohr-Torp, 29.8.77. og 1.11.78.

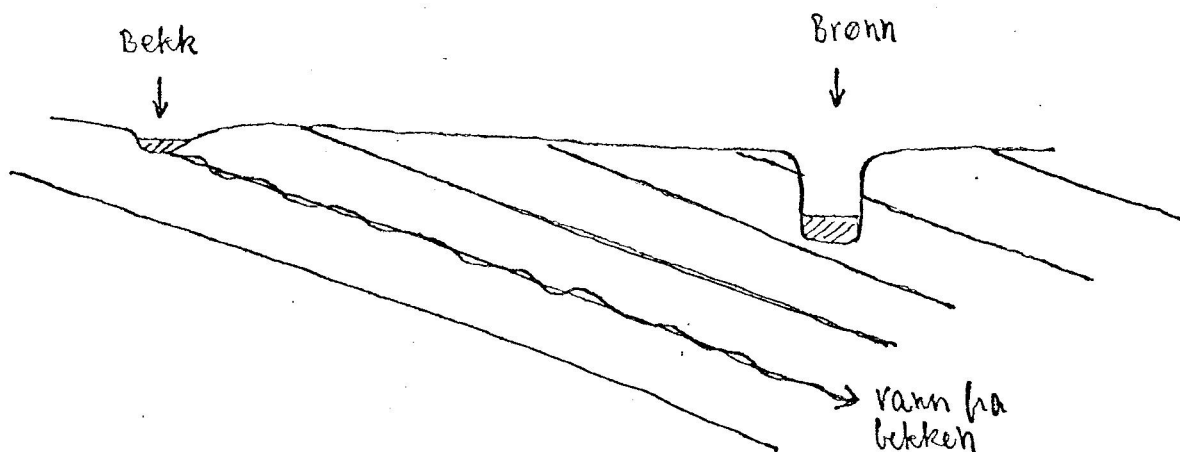
Bergartens foliasjon som følge<sup>s</sup> av sprekker, faller fra bekken mot brønnen. Følgelig vil bekkevann sige ned i grunnen langs sprekken. Imidlertid faller sprekken så steilt at bekkevann via disse ikke direkte kan komme inn i brønnen. Forholdet er illustrert i nedenstående figur. Det finnes imidlertid også steile sprekker med retning nær arkets plan (retning ca. N 25<sup>g</sup>), og disse vil kunne føre vann fra bekken og inn i fru Bendiksens brønn.

Kombinasjonen av sprekker som kan observeres på overflaten tillier altså at vann fra overflaten trenger ned i grunnen i østlig og nordlig retning.

Konklusjon: Hvis bekken som renner over fru Bendiksens eiendom er forurenset, vil forurensningen kunne trenge inn i brønnen. I så fall bør bekken helst legges i tette rør fra opp for hovedveien og til ned for fru Bendiksens hus.

På grunn av praktiske problemer med å legge tette rør gjennom den høye veifyllingen, kan det også legges tette rør fra øst for hovedveien, noe som vesentlig vil redusere forurensningsfaren.
