Norges Geologiske Undersøkelse

Nr. 132

LERFALDENE VED KOKSTAD, GRETNES OG BRAA

GUNNAR HOLMSEN

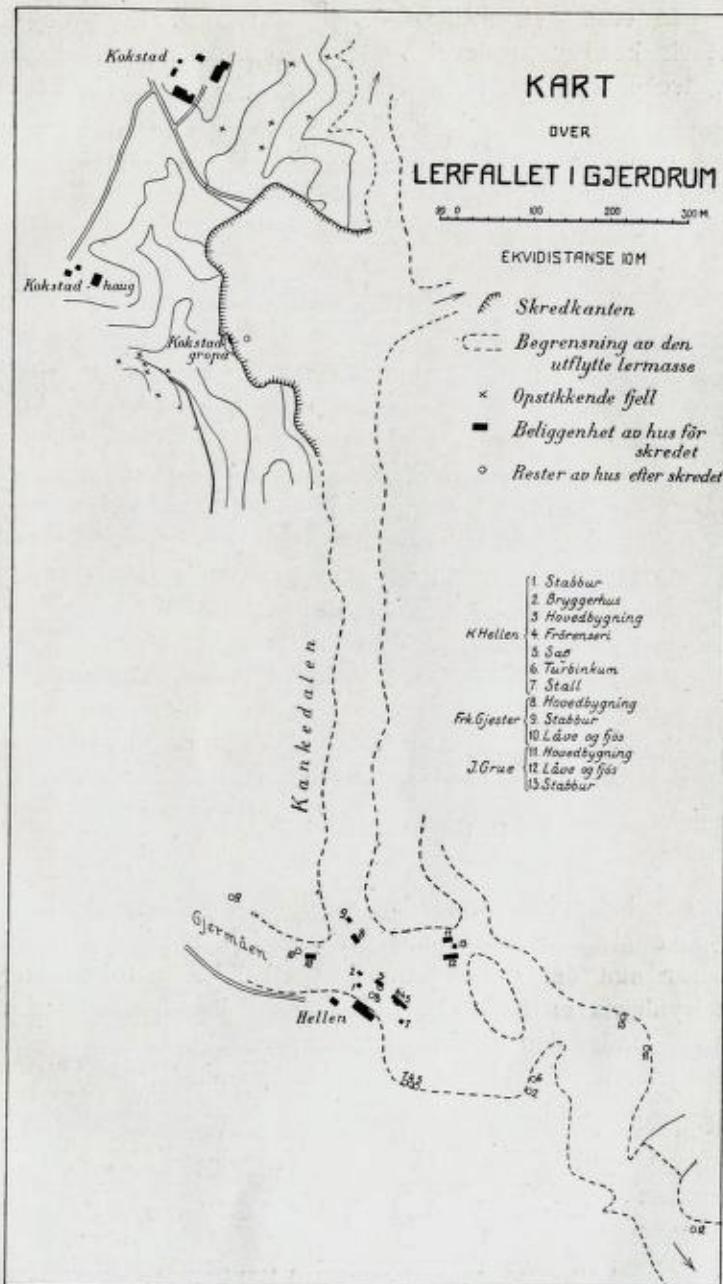
Fig. 1.

Kartet fig. 1 er tegnet paa grundlag av Vassdragsvæsenets kart og viser hvordan bebyggelsen ved Hellen laa, og hvordan den blev oversvømmet av bløtleret. Husene blev tildels smadret saa noe av dem findes her, andet der. Saaledes var en del av hovedbygningen paa frøken Gjesters gaard drevet ind mellem uthusene og vaaningshuset hos K. Hellen, ellers var det meste av det ikke til at finde igjen.

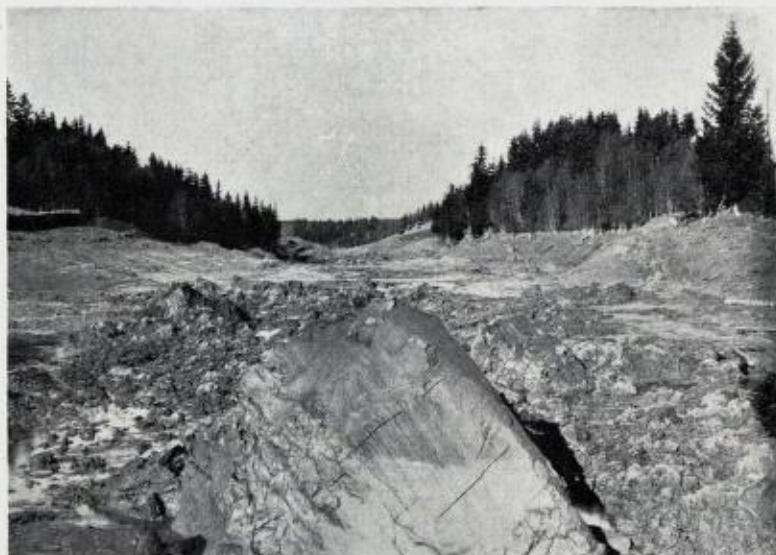
Fig. 2. Slamstrømmen i Kankedalen. G. H. 22. okt. 1924.

Det indsinkne omraades areal er 40—50 maal. Det lar sig ikke gjøre at bestemme det med fuld nøjaktighet da dets grænse mot det oversvømmede parti ikke kan konstateres. Sandsynligvis er faldet begyndt langs dalbunden og grænsen gaar da under den gamle dalsænkning. Det opstuvede omraade i den motsatte dalside og opover de to smaadaler kan anslaaes til at dække omtrent samme areal som det indsinkne omraades, hvortil saa kommer det omraade som blev oversvømmet af lersuppen nedover Kankedalen og Gjermaaens dal. Lerflommens høide nedover Kankedalen var 8 à 10 m over dalbunden. Det oversvømmede areal mellem faldomraadet og Gjermaaen utgjorde vel 40 maal. Slamstrømmen i Kankedalen var 60—70 m

bred, og hadde et fald av 9,4 m paa den 600 m lange strækning fra rasgropens kant til Gjermaaen. Siden er det meste av lersuppen rendt væk, saa lerstrømmens bredde nu bare er 20–30 m.

Fig. 2 viser den utflytte lerstrøm i Kankedalen 2 dager etterat faldet fandt sted. Paa strækningen fra Kankedalen ned-

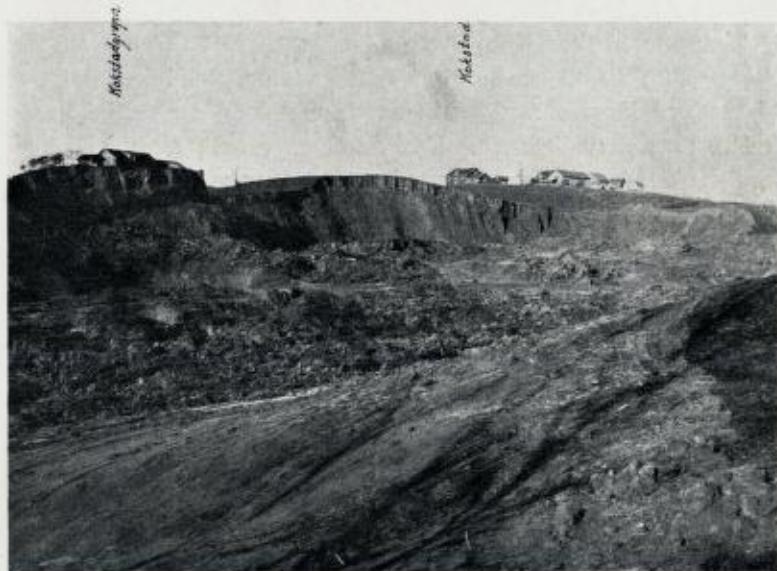
Fig. 3. Faldgropen ved Kokstad.

Faldbrauta omkring det indsunke omraade vises i fig. 3, som ogsaa er tat to dager etter katastrofen. Paa Kokstadgropa gjenstod endnu paa den tid uthusene. Fjøs og stald blev straks etterat raset gik, revet ned og høiaavlingen bragt i sikkerhet, men før de rak at ta ladebygningen gled denne ut med en avskalling langs skrænten. I leret nedover Kankedalen var der ogsaa adskillig bevægelse etterpaa. En midlertidig gang-

Øverst i faldbrauta sees en lodret skrænt av 3—4 m høide i stolpeleret. Nedenfor denne er en skraaning, delvis dækket av nedrasede lerklumper og delvis med det bløte ler stikkende frem. Høideforskjellen mellom ryggen ved Kokstad og rasgropen er 25 m.

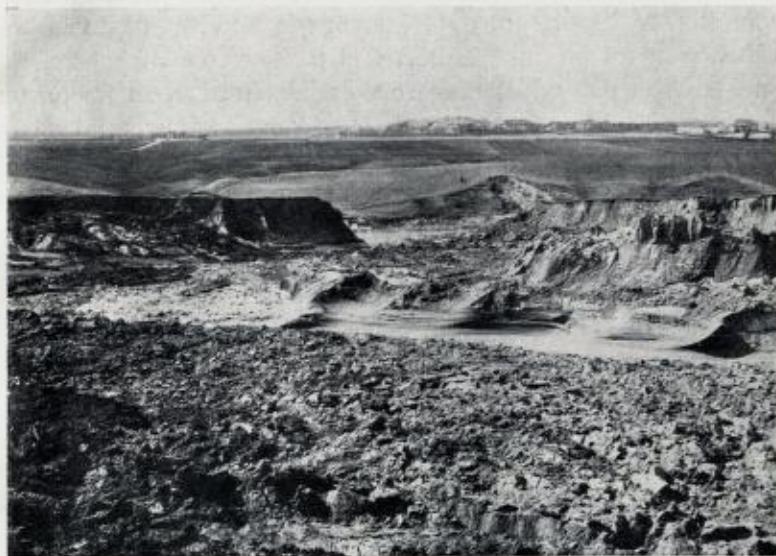
Fig. 4. Faldgropen ved Gretnes. De to personer staar paa den anden side av bækken, hvor leret fandt vei til Glommen. Like ved siden av dem sees et gammelt skredar.

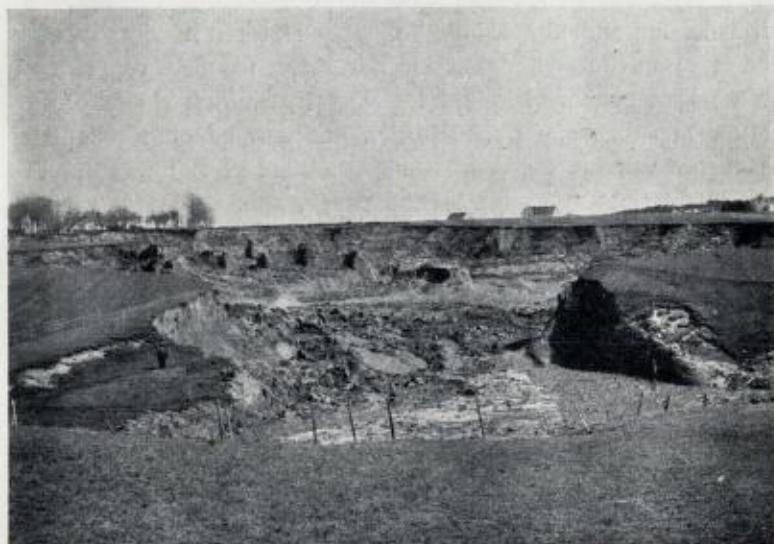
Fig. 6. Utløpsporten for lerfaldet ved Gretnes.

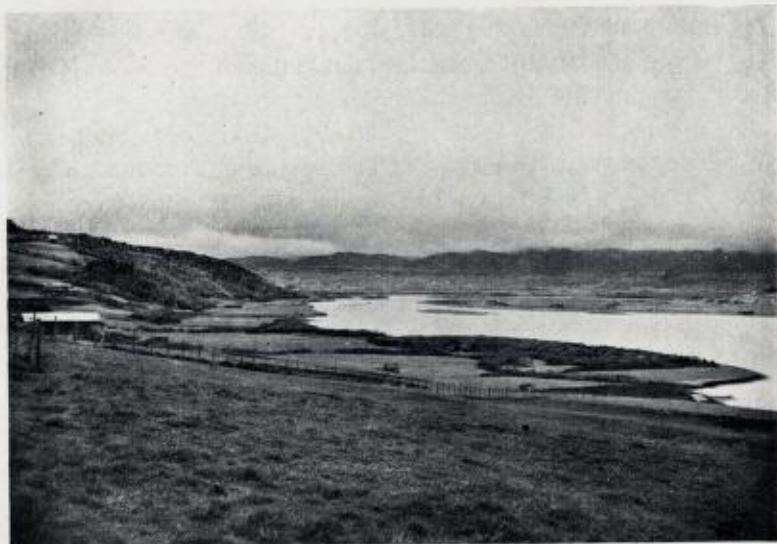
Fig. 7. Braabækken's ør i Gulosen, som blev avsat av skredet i 1865.
G. H. 2. juni 1928.

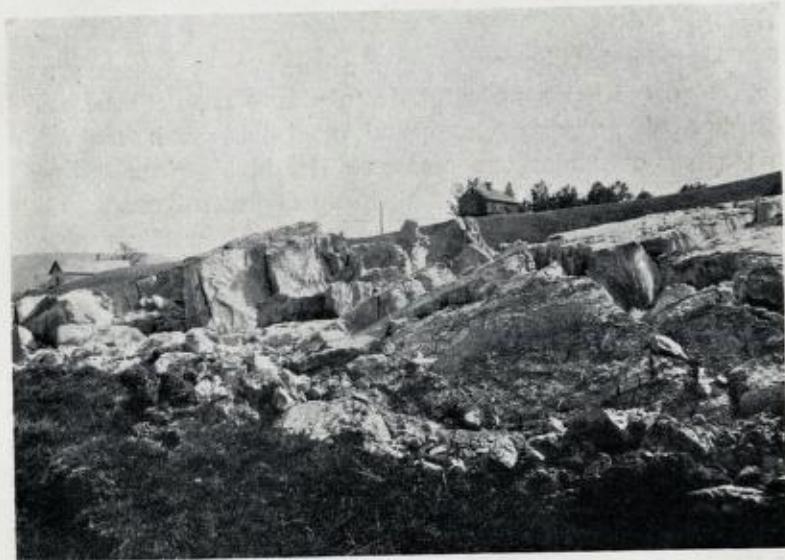
Fig. 9. Den fremskjøvne masse av lerblokker nedenfor skredet ved Braa
G. H. 2. juni 1928.

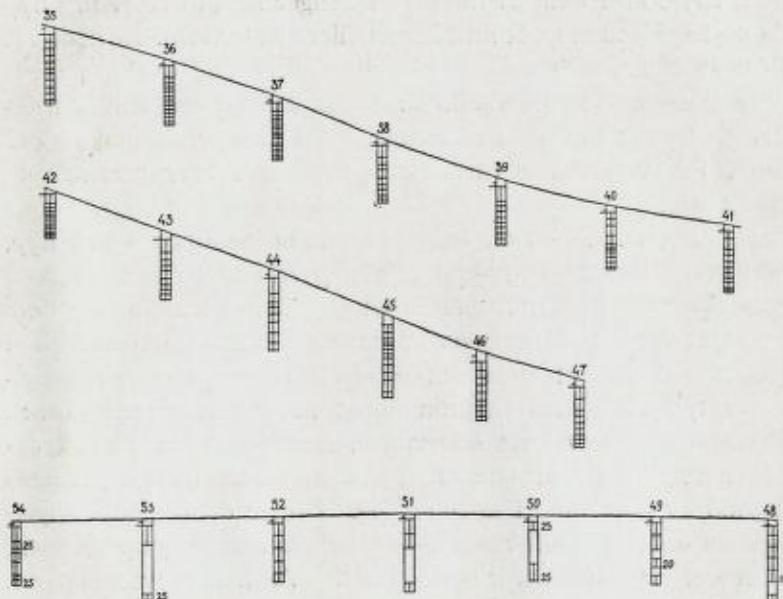
Daarligere end i bakkerne er grunden paa terrasseflaten. Der blev boret langs en linje fra den nedrevne Husbyplads til Braavolden. Resultatet av denne boring er indtegnet nederst paa fig. 10 i en forkortet længdemaalestok.* Her synker boret med 100 kg belastning mange steds uten at det dreies, og fastskorpens tykkelse er ikke stor. Der kunde ikke ved boringen paavises noget enkelt bløtlag som har større utbredelse. Det ler, som er saa blødt, at boret synker gjennem det uten at det svinges rundt fandtes saaledes ikke i borhul 53, og laa i de andre borhuller i forskjellig dyp.

Fig. 10. Borprofiler fra sonderingsboringen, sml. teksten.
Borhullernes nummer gjenfinnes paa kartet.

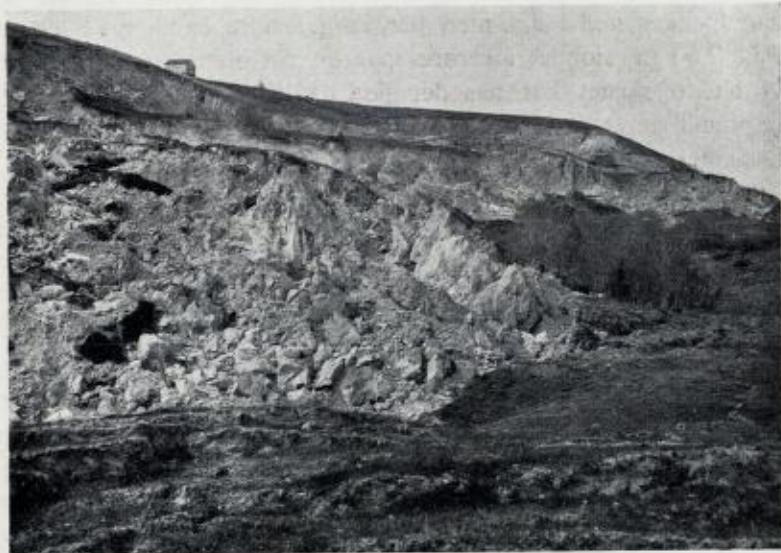
Fig. 11. De terrasseformig nedsunkne lerflak, som støtter skredkanten foran Husbypladsen.
