## 10. Utglidning av jernbanefylling ved Kolbotn stasjon.

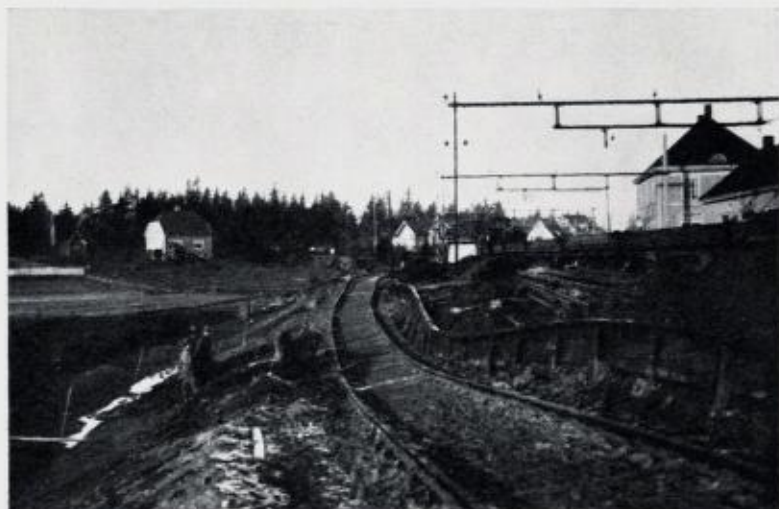
Jeg tok glidningen i øyesyn dagen efter. Den utgledne fylling var ca. 4 m høy og besto for største delen av lerholdig materiale, som var helt dekket av sandballast fra jernbanens grustak ved Brødremoen. Som fotografiet viser vente det utgledne spor en svak konveks bue mot Kolbotnvatnet, som ligger et par hundre meter nedenfor stasjonen. Under synkingen hadde massen glidd 0,5—1,5 m utover mot vannet. En spaservei i 8 m's avstand fra sporet hadde også deltatt i synkingen. Litt lenger nede var oppresset en jordvøll. Langs spaserveien gikk en grøft som viste at grunnen øverst består av torvjord. Torvlagets tykkelse er 1 à 2 m.

Jernbanens ingeniør Skaven Haug var under mitt besøk beskjeftiget med å undersøke grunnen ved boring. Han fortalte at i veien nedenfor fyllingen var dybden til fjell 15 m. Massen fra fyllingen var glidd under overflaten av marken. Under boringen merkedes nemlig fyllingens sandlag selv i et hull nedenfor veien. Et nivellement viste, at marken var hevet til til en avstand av 30 m fra sporet. Grunnen var meget løs.

Fig. 10. Utglidning av jernbanefylling ved Kolbotn stasjon.  
G. H. fot. 14 nov. 1936.

I den oppskjøvne jordvoll gikk der 2—3 dm brede sprekker hvis retning lå omtrent vinkelrett på glidningsretningen, mens der nærmest det sunkne parti såes mindre sprekker og riss langsmed glidningsretningen.
