12. Lerfall ved Roel, Innerøy.

På oppfordring gjennom Veidirektoratet fra Nord-Trøndelag fylkes veivesen foretok jeg i juni 1937 sammen med overingeniør Funder og avdelingsingeniør Jensen en befaringsreise til lerfallet ved Roel på Borgenfjordens sydøstre side.

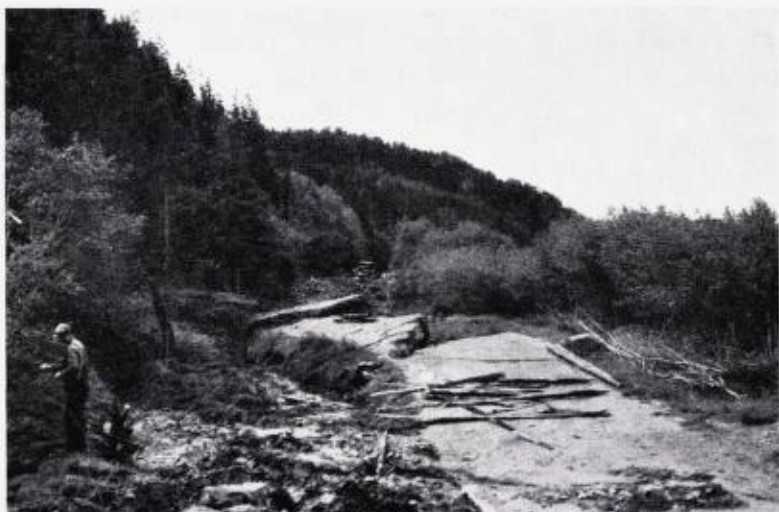
Lerfallet var løsnet 24 april om eftermiddagen. Veien lå et lite stykke fra stranden og ble ødelagt av jordglidningen i 130 m's lengde. I strandkanten ble skjøvet opp en bred og ganske høy voll, og ovenfor veien var jorden sprukket og oppdelt i flak. De skogkledte jordflak hadde glidd i forhold til hverandre og vridd seg. På sine steder så det ut til at de kunne ha glidd 8 à 10 m i retning av fjorden. Fig. 12 viser et parti av den ødelagte vei. Noen fallgrop var ikke fremkommet, likeså litt som der var å se noen lersuppe. Det av utglidningen berørte område hadde anslagsvis et areal på 4 à 5000 m².

Fig. 12. Parti av den ødelagte vei ved Roel.
G. H. fot. 1 juni 1937.
