2. Ras ved Jonsrud på Feiringveien.

3. Ras i Nydalen.

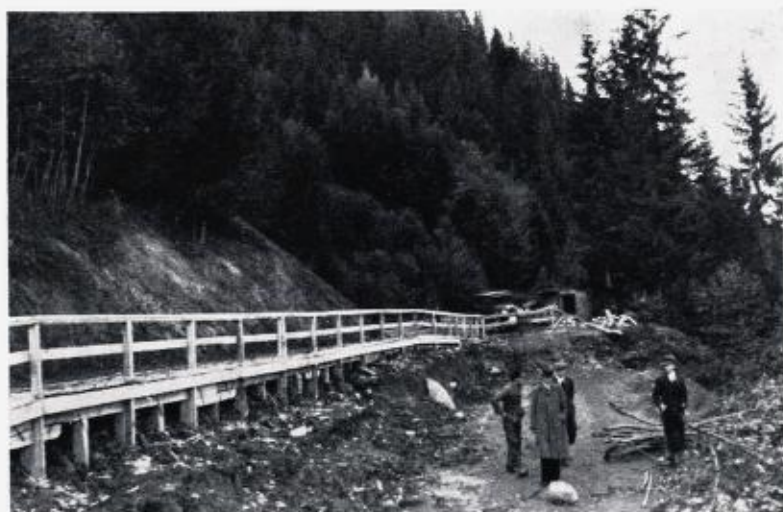
Langs Skreibergene ved Mjøsa i nærheten av plassen Jonsrud ligger veien fra Feiring til østre Toten i en bratt bakke, ca. 30 m over sjøen. Bakken er skogkledt. Høsten 1935 merket veivokteren sprekker i veibanen, og om aftenen 23 sept. ble der iaktatt en synkning av 10 cm langs en sprekk som gikk tvers over veien. I de følgende dager øket synkningen, og under mitt besøk på stedet 28 s. m. var veien sunket 50—60 cm i en lengde av 50 m. Det viste seg at et stort flak av fast tørrskorpe var i glidning nedover den bratte lien. Flaket var oventil avgrenset av en loddrettstående sprekk. En provisorisk vei var bygget i jordbakken innenfor raset, idet der var lagt et bordgulv over nedrammete peler. Ovenfor raset er bakken først litt flatere, så stiger den atter like steilt som nedenfor veien.

I bakken mellom veien og vannkanten sees små groper etter eldre glidninger. Det flak som nu var i bevegelse slo sprekker. Et steds kunne der ved hjelp av en avreven trerot konstateres en forskyvning på vel 1 m mellom den glidende masse og den som lå fast.

Nede i strandkanten ble der oppresset en større vold. Stranden under høivannstanden består av grus og større og mindre blokker. Ved å velte blokker til side og grave med en spade i gruset lot det seg konstatere at blokkdekket er ganske tynt, og det viste seg at allerede i et par spadblads dybde ligger et plastisk, grusholdig ler. Mot sjøen er vollen begrenset av en steil kant, ca. 30 cm høy. Oppressningen tyder på at det grusholdige ler er plastisk. En prøvegrop ble gravet nedenfor veien til vel 7 m's dyp. Den viste et ensartet, grusholdig ler helt til bunnen.

Årsaken til glidningen kunne ikke konstateres. På rasstedet var der ikke påført grunnen noen nevneverdig belastning i de senere år. Heller ikke fantes der noe vannførende lag hvorefter glidning har begynt. Tyngden av den ovenfor raset liggende

Fig. 2. Raset ved Jonsrud med provisorisk vei, sett fra syd.
G. H. fot. 28 sept. 1935.

bratte bakke trykker på underlagets plastiske masse. Men å lette trykket ved å fjerne en tilstrekkelig del av denne ville bli forbundet med betydelige omkostninger. Reparasjonen av veien skulle derfor utsettes en tid hvorunder synkningen av veibanen skulle observeres ved nivellement fra et fastpunkt i berg ved veien syd for raset.

seg på veien gjennom raset. Der dannet seg efter den gamle sprekk en steil bruddkant på $\frac{3}{4}$ m's høyde, likesom litt av den tidligere urørte grunn ovenfor raset ble revet med. Pelene ble trykket noe utover så de sto på skrå, og nedenfor veien oppsto dype revner i jorden til begge sider av det tidligere gledne parti. Mellom revnene hadde de løsrevne jordflak glidd og vridd seg. Mens trærne under mitt første besøk på stedet sist i september sto med stammene loddrett var der 15 januar flere skrånstillede trær å se.

Efter dette ble veien gjennom raset utbedret på det vis at halve veibredden ble lagt på den urørte grunn ovenfor raset, hvor der var nedrammet en rekke peler, og veibanens annen halvdel hvilte på en 1 1/2 m høy fylling. Den påfylte halvdel sank på ny 11 jan. 1936 nettopp som en tung lastebil befant

Utbedringsarbeide med veien ble satt i gang sommeren 1936. Veien ble lagt i en skjæring inn i bakken ovenfor raset. Herved ble trykket på den glidende jordmasse lettet, og glidningen opphørte.
