4. Lerfall på eiendommen Solbakken i Sandar.

5. Lerfall ved Songevatn.

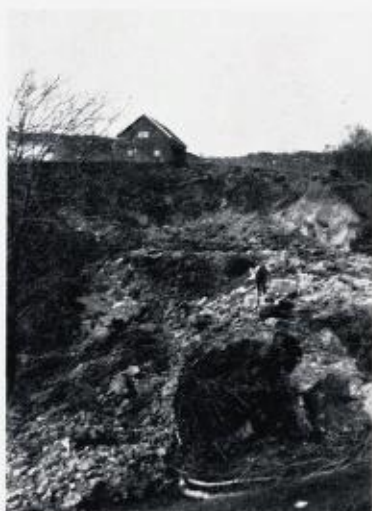
I rasveggen viste profilet øverst et par meter tykt lag rødlig, fin sand, hvorunder grått ler som nedad gradvis blir blått og plastisk. I rasgropen så vel som i den fremskjøvne masse ligger store blokker av fast ler, og der sees intet tegn til at bløtt ler har vært frempresset.

Noe bløtt lerlag i undergrunnen lot seg ikke påvise med det medbragte skovlbor, men det kan allikevel ikke råde tvil om at der ligger mykt ler i undergrunnen. Når lerfallets omfang ikke er blitt større er det sannsynlig at bløtleret ligger dypt, kanskje i nivå med dalbunnen eller enda dypere. Der kjennes flere eksempler på lerfall av lignende art som dette, hvor omrotet kvikkler i form av lersuppe ikke er kommet til syne.

Fig. 3. Bruddrand og øverste delen av lerfallet ved Solbakken. Nils Røer fot. 1935.

Langs den bratte skråning øverst i rasgropen ville der finne sted noen utglidning, men de masser som herunder ble forskjøvet ville neppe være så tunge at de ville fremkalle bevegelser i undergrunnen. Den i dalbunnen oppressete masse utgjør en motvekt mot fortsatt nedsynkning og utglidning i rasgropen, og den må derfor foreløbig skjermes mot at bekken fører den med seg. Bekkens løp forbi raset må reguleres så graving i den raset motstående side forhindres.
