NORGES GEOLOGISKE UNDERSØKELSE NR. 166

LERFALL OG RAS I ÅRENE
1933—1939

GUNNAR HOLMSEN

OSLO 1946

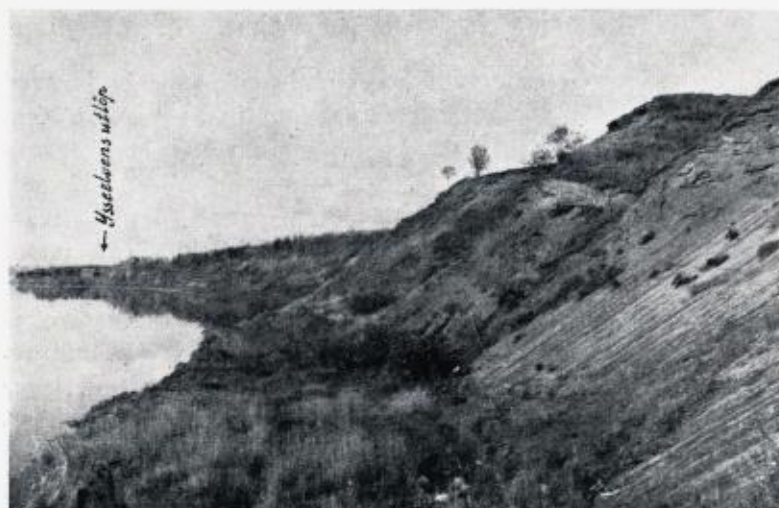
Flakets glidning foregår rykkvis. Under min undersøkelse av Mikvoldmelen 1933 gjorde jeg den iakttagelse at et overmåte

Fig. 1. Mikvoldmelen. Nedglidd lerflak i ny likevektstilling.
G. H. fot. 10 okt. 1933.

stort lerflak fra formiddagen 9 okt. til neste dags formiddag hadde sunket etter et gammelt glideplan. Der hadde innunder den avslitte, gjenstående jordvegg åpnet seg en smal men dyp sprekk, som jeg kunne følge i ca. 40 m's lengde. Det løse revne flak var i døgnets løp sunket 2 à 3 cm i forhold til den gjenstående lervegg. Flaket var ca. 45 m langt i elvens retning, og dets øverste del lå oppe i melen ca 18 m fra elvebredden.

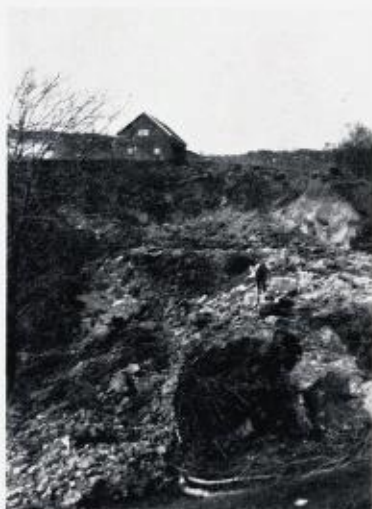
Fig. 3. Bruddrand og øverste delen av lerfallet ved Solbakken. Nils Røer fot. 1935.

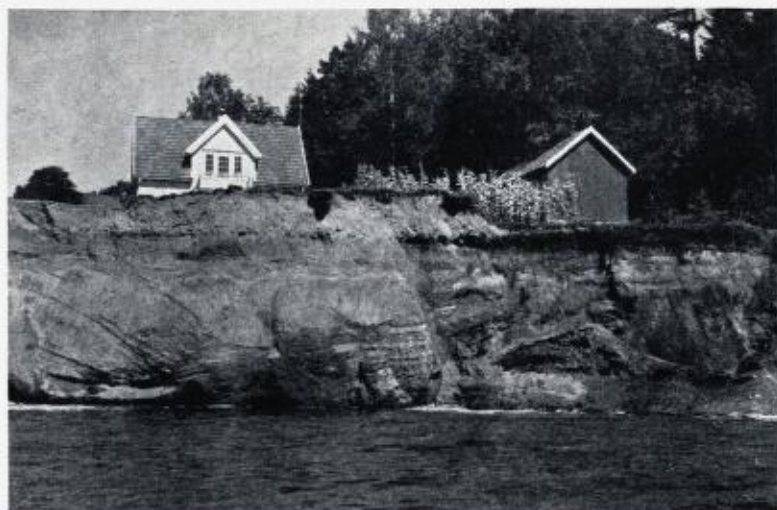
„Raskantens største høyde er 3 m. Øverst er et sandlag som overleirer et torvlag av 30 cm i tykkelse. Derunder ligger

Fig. 4. Bruddranden ved Songevatn. Diskordans mellem mørke lag med planterester som ligger flatt og skråttstilte sandlag.
Fr. Isachsen fot. 15 aug. 1933.

mørke sandlag, som nedentil går over i lerlag. Det øverste sandlag ligger med strømskikting diskordant over torven, og er ført ut over denne, sannsynligvis av Songebekken under en høyere vannstand i vatnet som nu ligger i havets nivå og har brakkvann. Torven er løvtretorv som består av røtter, kvister, trestykker, blader av løvtrær, bark og nøtter av ek og hassel i mengde.“

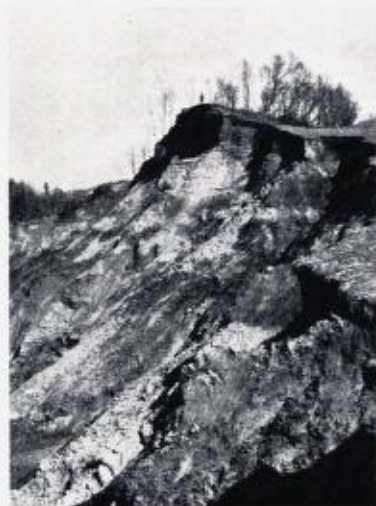
Fig. 8. Randen av lerfallet ved Ness. Bemerkmannen på kanten for å få inntrykk av dimensjonene.

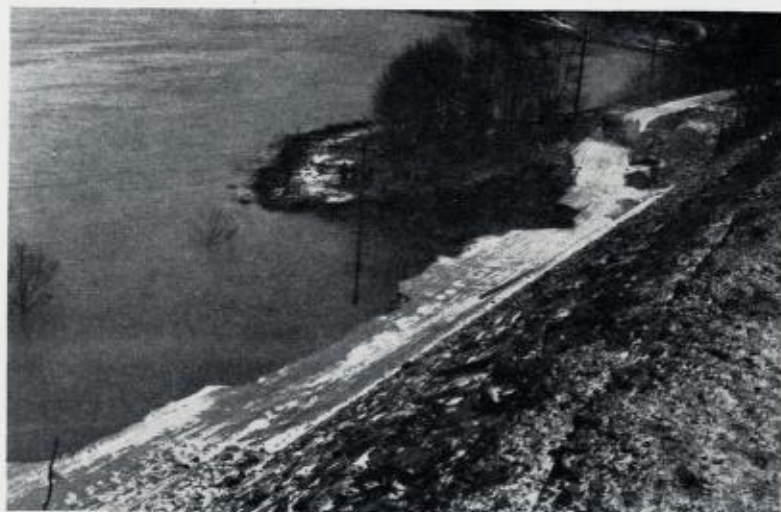
Fig. 13. Lerfallet ved Kleivbogen sett fra jernbanefyllingen mot syd.
A. Nøkleby fot. 13 jan. 1937.

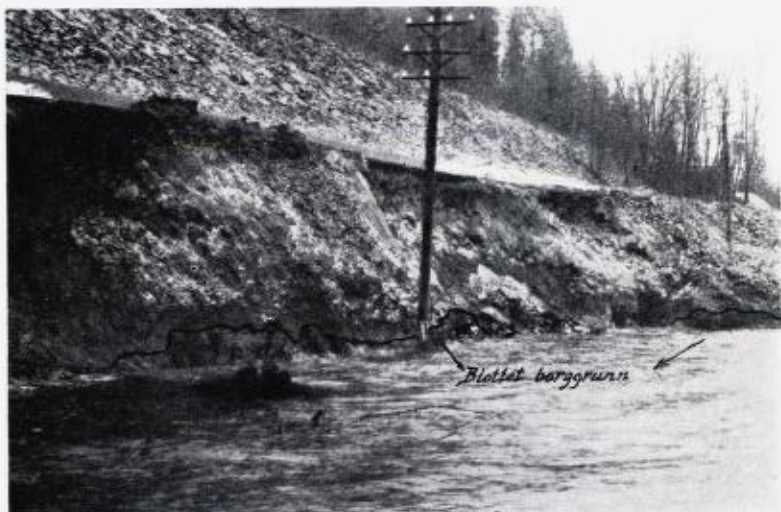
Fig. 14. Rasgropen i Kleivbogen hvor sjøen har trengt inn. Veien henger stykkevis som et tak over raskanten. Over veien ligger jernbanefyllingen med sin støttemur. G. H. fot. 13 jan. 1937.

A survey of depths and variety of the ground at the bottom of the fjord was made, disclosing a change between firm and weak layers. On top of the firm bottom layer 2—6 m of clay was deposited beneath 2—6 of water. Afterwards the road was rebuilt along the old tracé on a stone foundation over the slide depression.
