### 3. Leirfallet ved Holund i Grong 1942.

AV PER HOLMSEN.

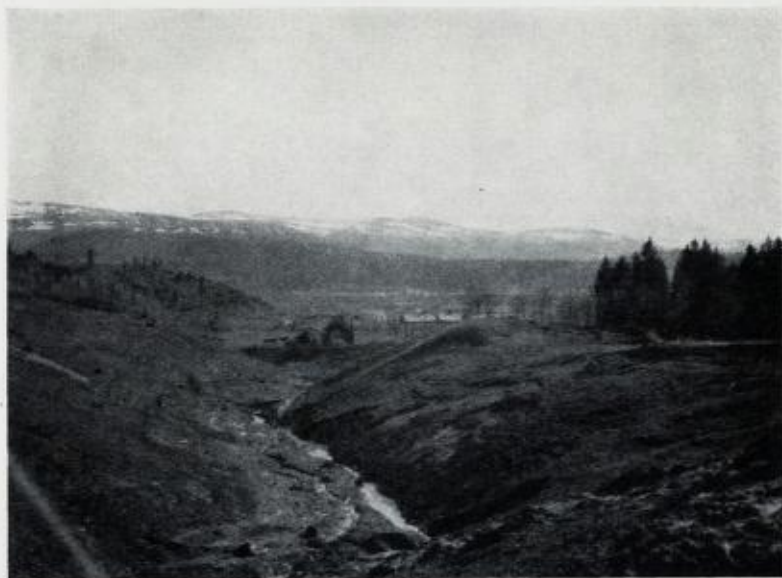
Fig. 1. Leirfallet ved Holund i Grong 1942. Foto tatt fra høyde 69,36. Man ser nedover bekkeleiet mot Andr. Holunds gård.  
Mai 1943. Per Holmsen.

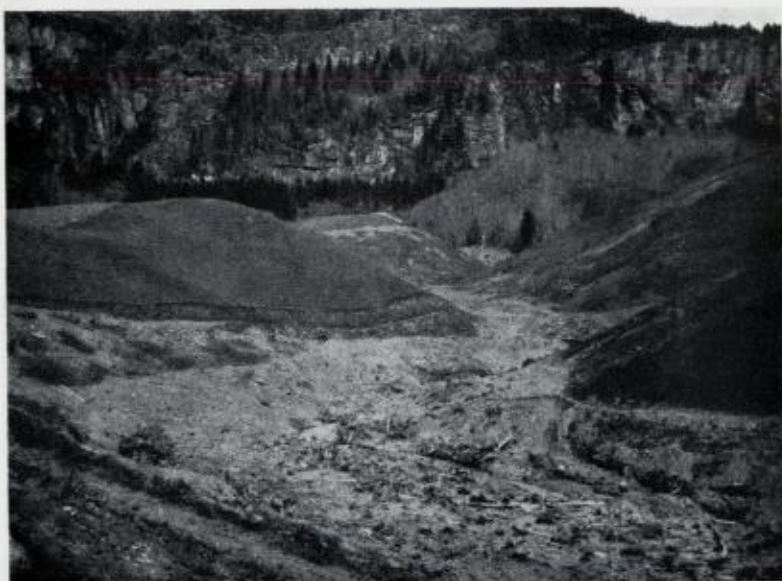
Fig. 2. Leirfallet ved Holund i Grong 1942. Foto tatt fra Låven på Andr. Holunds gård. Man ser oppover bekkeleiet, i motsatt retning av foto nr. 1. Mai 1943. Per Holmsen.

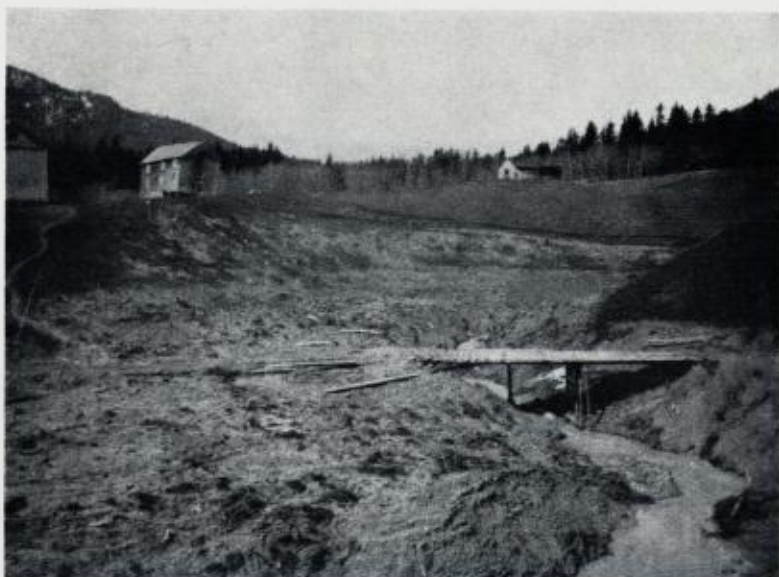
Fig. 3. Leirfallet ved Holund i Grong 1942. I forgrunnen broen 44,40.  
Foto i retning N 20° V. Mai 1943. Per Holmsen.

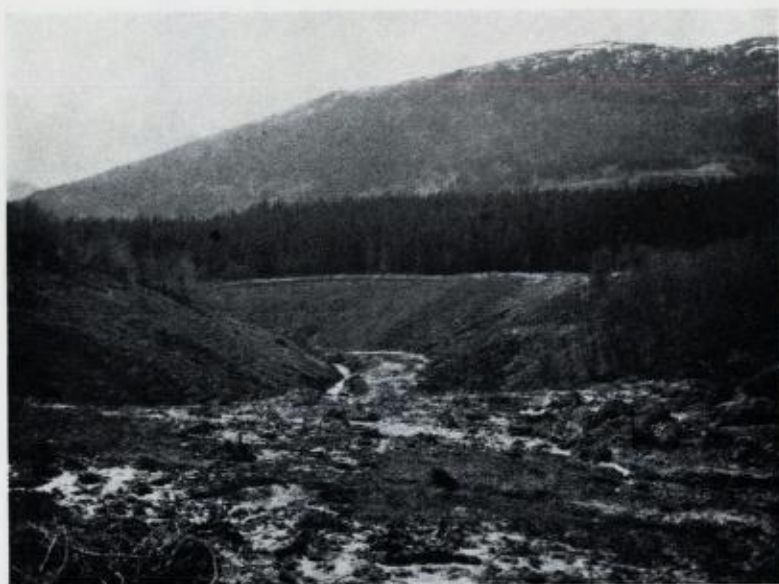
Fig. 4. Leirfallet ved Holund i Grong 1942. Foto tatt fra punkt 80,00, i retning NV nedover bekkeleiet. Sidene oversvømmet av leiren. Mai 1943. Per Holmsen.

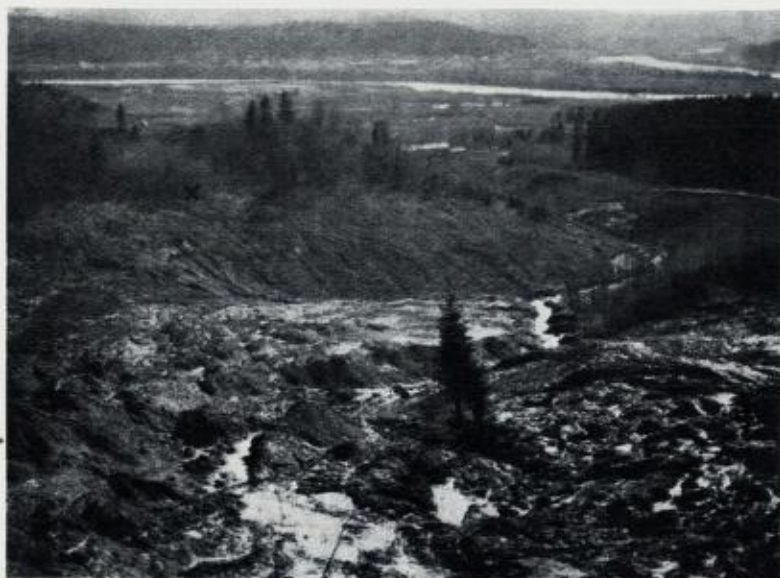
Fig. 5. Leirfallet ved Holund i Grong 1942. Foto, tatt fra toppen av raset 118,39, viser hvordan lendet er oversvømmet av leiren i bakgrunnen 93,7. × tilsvarer × på skissen. Mai 1943. Per Holmsen.

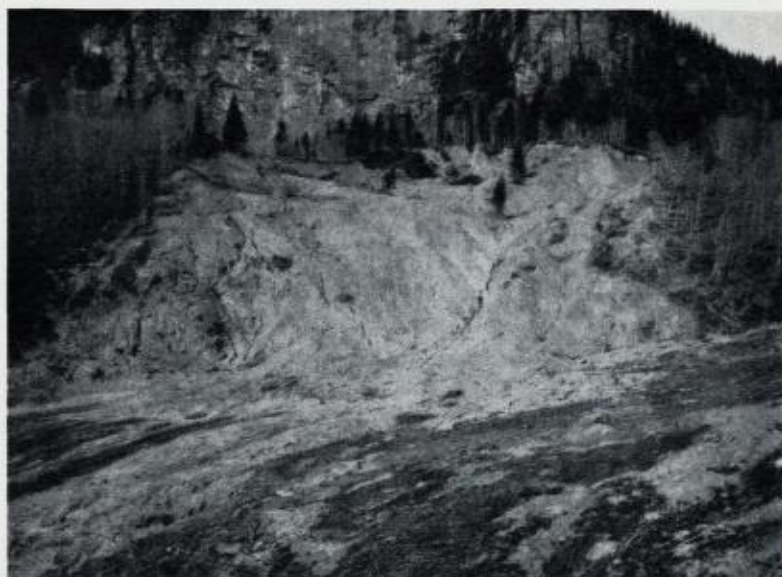
Fig. 6. Leirfallet ved Holund i Grong 1942. Selve rasgroppen. Foto tatt fra × på foto nr. 5. Det nederste av de to grantrær i rasgroppen er det samme som på foto nr. 5. Mai 1943. Per Holmsen.
