## 6. Leirfallet ved Kverne i Stokke 1944.

AV GUNNAR HOLMSEN.

Et stort leirfall løsnet ved Merkedamselven på Kvernegårdens innmark ved 9-tiden om morgenen 9. oktober 1944.

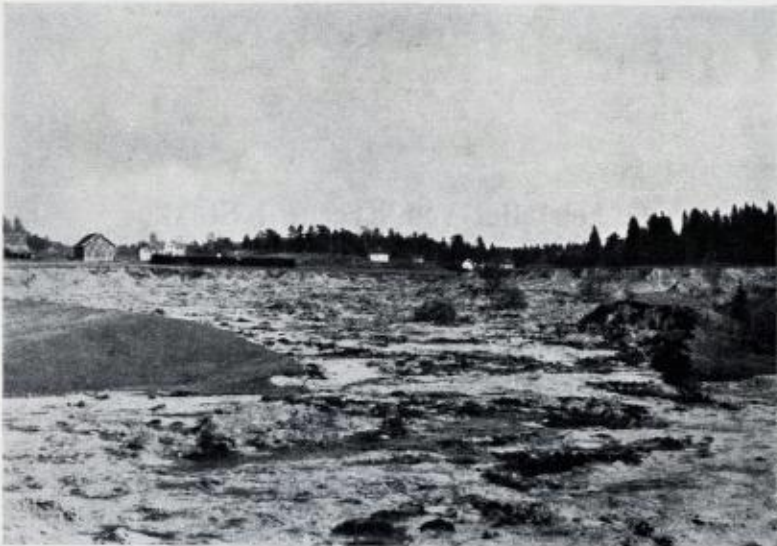
Fra den lille flate ved sammenløpet, hvor det vokste orekratt, stiger en svakt skrånende bakke i retning mot Kvernegårdene. Her sees utløpsåpningen, »porten«, for leirfallet. Den er ganske smal, ikke mere enn 25 m bred. På dette sted har utrasningen begynt. Rasgropens form innenfor utløpsåpningen er meget karakteristisk, idet den vider seg sterkt ut til alle sider. I lengderetningen måler den 400 m og tvers over 360 m. Dens areal er 76,5 dekar.

Det er sannsynlig at et relativt lite ras har innledet katastrofen, og det kan godt tenkes at dette skyldes en vasstrukken fastskorpe i bakken ned mot elven etter høstens usedvanlig store regnmengde. Her må ha dannet seg en ustabil steilkant. Når fastskorpen har glidd vekk så kan ikke det myke leir i undergrunnen bære vekten av en bratt leirvegg, det presses ut, og veggen synker inn. Fastskorpen innenfor steilkanten slår herunder sprekker, og flakene synker inn og glir ned etter de nye

Fig. 1. I forgrunnen sees den smale utløpsport mot Merkedamselven.

Probably the catastrophe has been caused by a small displacement of the ground forming a steep wall at the little slope to the stream, now the spot where the opening is to be seen. The occurrence of a vertical precipice in clay-ground may produce an unstable situation. Where the clay in the underground is soft and unable to sustain the weight of the steep wall, it will squeeze out from the sole forming a mud-flow. This causes the clay wall to break down. In a homogenous clay formation this process repeats itself. Witnesses have observed that the border of the land-slip moves step by step. At last the slip reaches a place where rocky ground or a firm clay in the underground is able to stand the pressure, at which the fall of the ground stops.

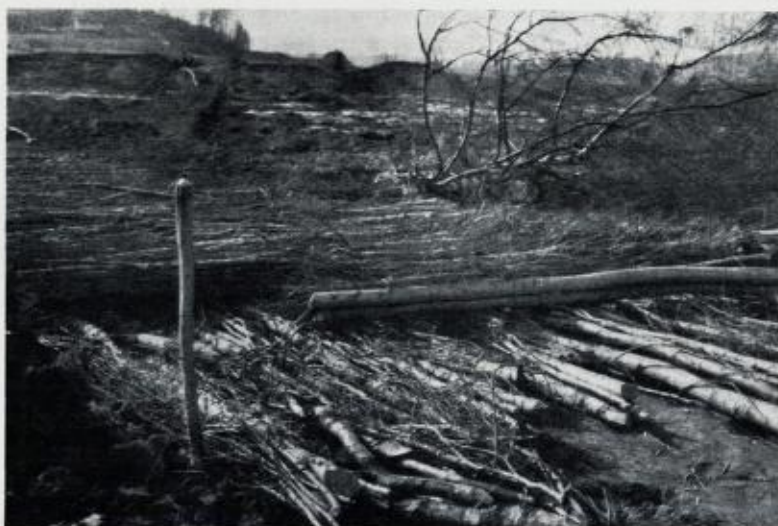
Fig. 2. Faskinunderlaget for den provisoriske vei gjennom rasgropen.

et par kilometer ovenfor mølledammen. Likeså steg vannet oppover bekkedalen som fylkesveien passerer, og ved Vestfold Landbruksskole ble veien selv oversvømmet til et par meters dybde. Nedenfor leirfallporten ble elvesengen utfylt av leire i vel 1000 m's lengde. For å senke vannstanden i den oppdemte sjø så fylkesveien kunne bli farbar har fylkets veivesen foretatt sprengninger til et løp gjennom leirdemningen. Dette arbeid var forbundet med vanskeligheter, og ble i vinterens løp innstilt på grunn av sne- og ishindringer etter at vannstanden var senket ca. 1,10 m. På teleunderlaget i rasgropen la veivesenet en provisorisk vei. Etter at telen gikk ut av jorden ble der bygd en provisorisk vei på faskiner.

A road was hit by the fall of the ground. As the surroundings of the land-slip was obstructing a reconstruction of the road on the undisturbed ground, the road had to be established through the very hollow of the clay slide. Experimentally it was founded on crossing fascines over the soft mud ground, see fig. 2.
