NORGES GEOLOGISKE UNDERSØKELSE NR. 218

ERFARINGER OM JORDSKADE
VED
VASSDRAGSREGULERINGER

AV
GUNNAR HOLMSEN

OSLO 1963
UNIVERSITETSFORLAGET

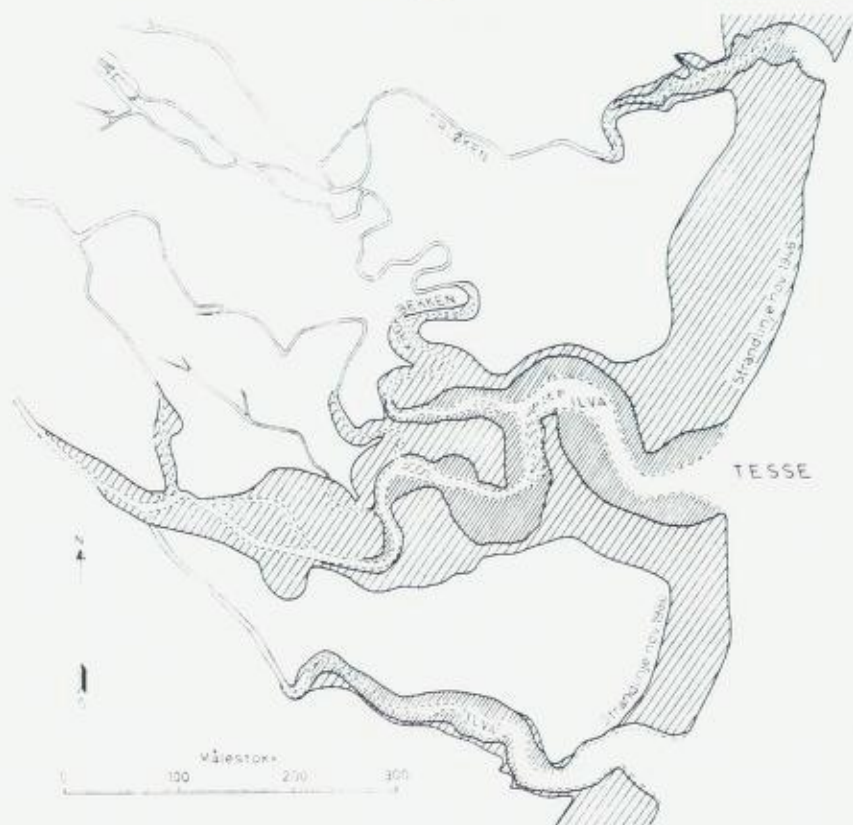
Reguleringen av Tessevatn ble iverksatt 1943—1944, og stor graving fant sted allerede efter første senkning så vel i Smådøla som i Ilva. Langs Ilva ble kart over gravingen opptatt 1960. Erosjonen hadde da strukket seg mere enn 600 m oppover langs elvegrenene, og langs stranden hadde gravingen fra nov. 1946 til nov. 1960 tæret mere enn 100 m av landet mellom Ilva og Erløken. På 14 år utgjorde det utrase areal langs Ilva og dens forgreninger 64 dekar.

Fig. 3. Utrast område langs elva Ilva fra nov. 1946 til nov. 1960.

Erosion along Ilva Nov. 1946—Nov. 1960.

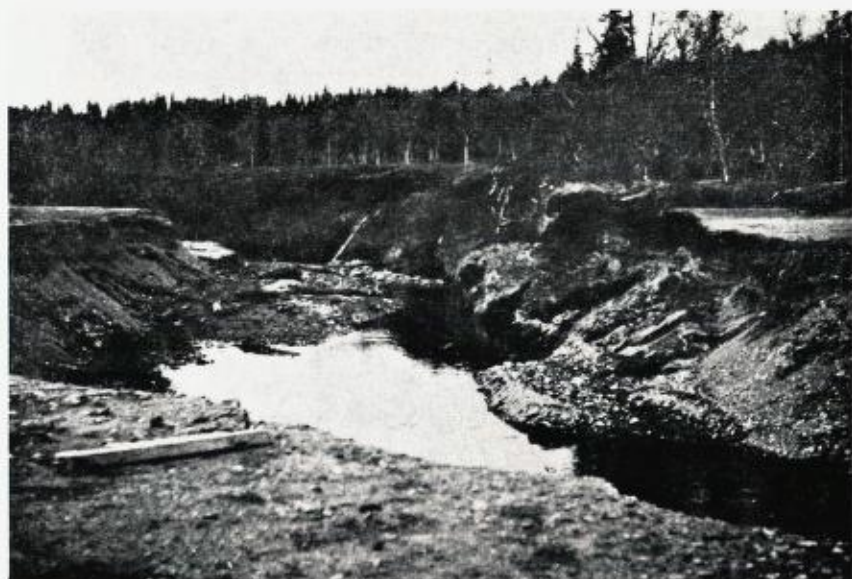
Fig. 8. Limingdalselvens nedskjæring inntil 2/6 1954 ved utløpet i Limingen.
The deepening of the Limingdal stream until 2/6 1954 at its outlet in Limingen.

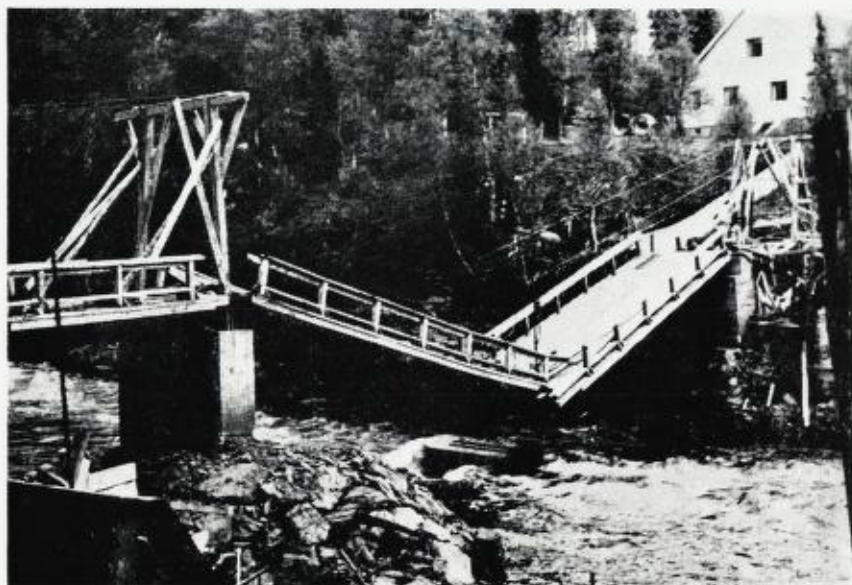
Veibru i Røyrvik. — Under flommen ivår ble fundamentet for den østre brupillaren undergravd med det resultat at pillaren raste ut. Brua var da blitt sikret ved at det ble spendt ut 2 wirer over bukker og gjenstående pillar, og brubanen ble i knekkpunktet hengt opp i wirene ved hjelp av taljer. I sin nuværende tilstand tjener brua bare som gangbru.

Fig. 9. Broen over Røyrvikelven ødelagt av vårflommen 1954.
Bridge over Røyrvikelven, ruined by flooding in the spring of 1954.

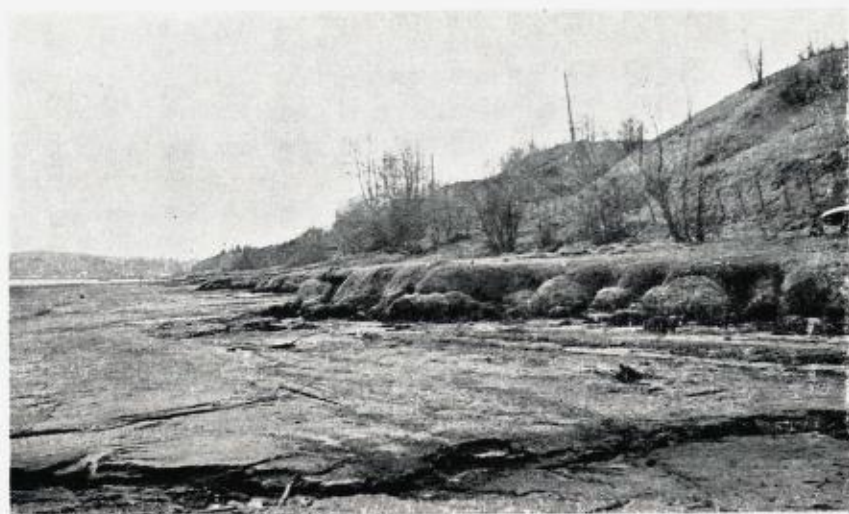
Fig. 10. En ny strandlinje under dannelse nær Doknesevja som følge av Vormas oppdemning.

Emergence of new beach near Doknesevja due to the damming of Vorma.

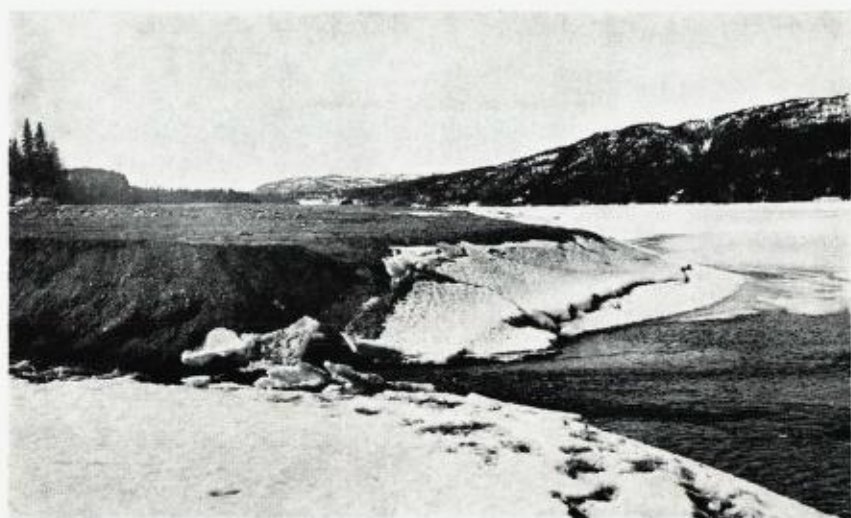
Fig. 11. Grungstadvatnets senkning jan. 1932 som følge av erosjon i utløpet.
Lowering of Grungstadvatnet Jan. 1932 due to erosion at outlet.

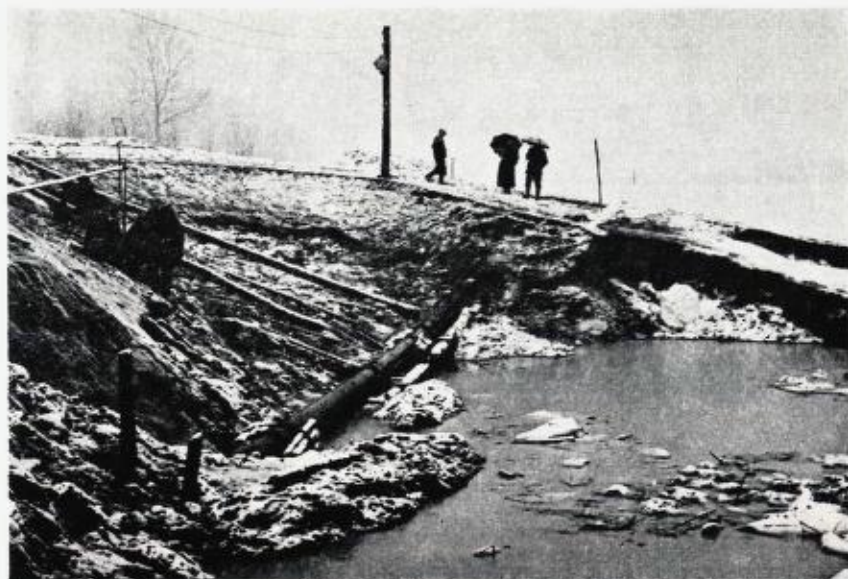
Fig. 12. Leirskred ved Hogstadvatn, Asker, efter at vann var pumpet til vannledning.

Clay slide at Hogstadvatnet, Asker, caused by pumping to below water level.

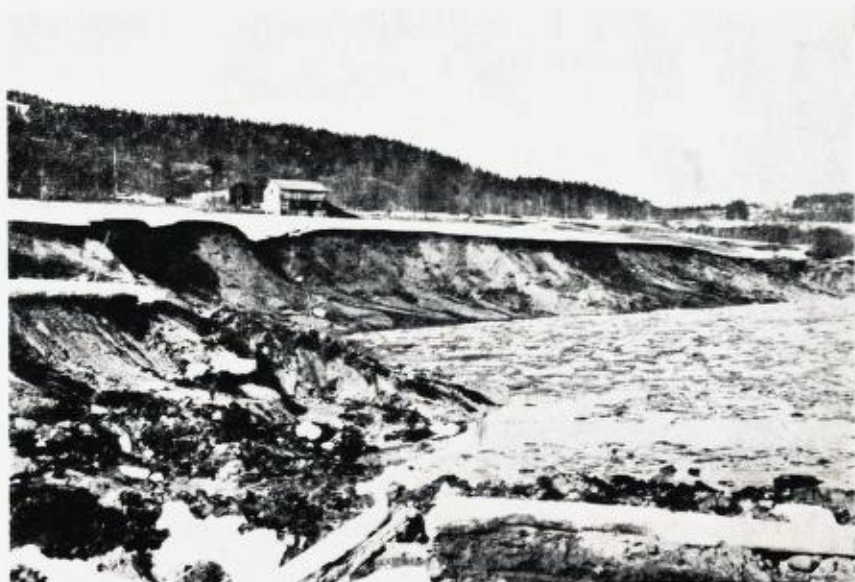
Et par kilometer vest for fjorårets store ras ved Fossan inntraff 26/4 1951 en stor utglidning på gårdene Balstandsanden og Meium ved en vannstand meget nær 155 m's koten. Området var efter de sakkyndiges beretning blandt de rastruete, hvorfor der var foreslått innmåling på kartet av synlig fast berg, opplodding av vanddypet i sjøen og eventuelle jordboringer. Målt langs den gamle strandlinje var rasets bredde nesten 400 m, og raskanten, 10 til 12 m høy, stanset vel 100 m innenfor den tidligere strand. De dybdeloddingen vi hadde

Fig. 13. Leirfallet ved Balstad 26/4 1951.

Clay slide at Balstad Apr. 4, 1951.

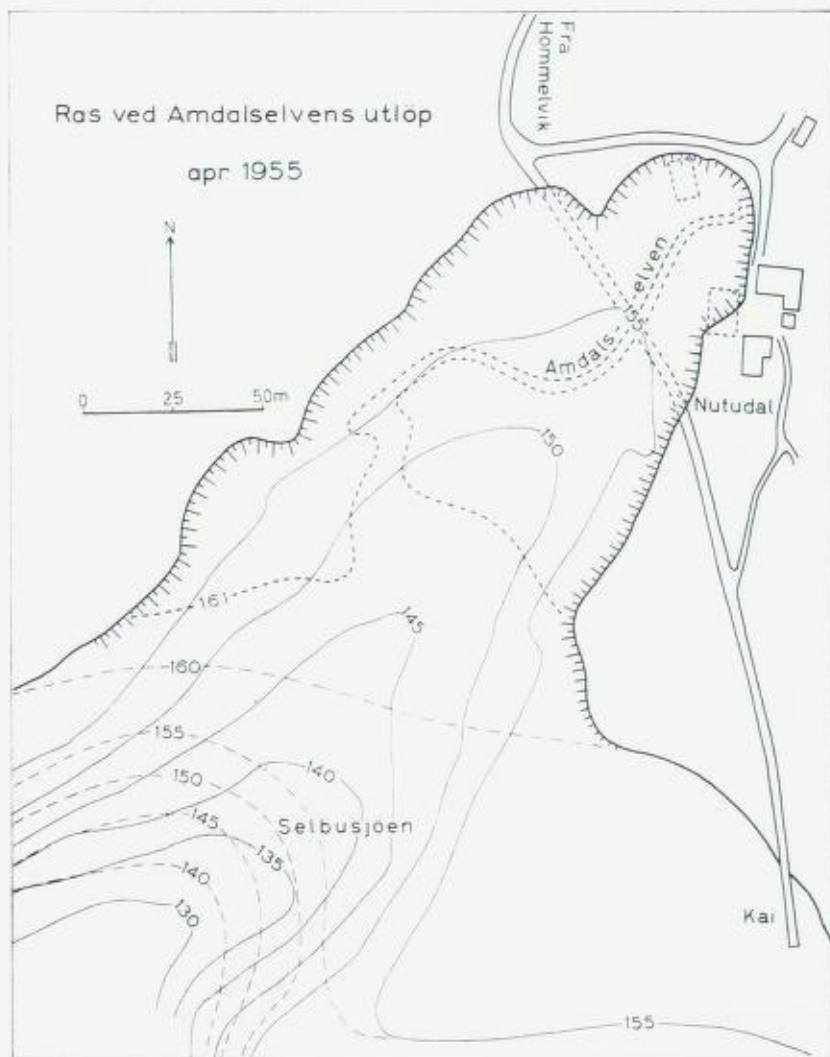
På samme vandstand som det begynte å rase ved Amdalselvens utløp 20. april gikk der også ved 7-tiden et ras på østre side av Aftræt-

Fig. 14. Dybder ved Amdalselvens utløp før og etter leirfallet i apr. 1955.
Soundings in metres a.s.l. at outlet of the Amdal river before and after clay slide during Apr. 1955.

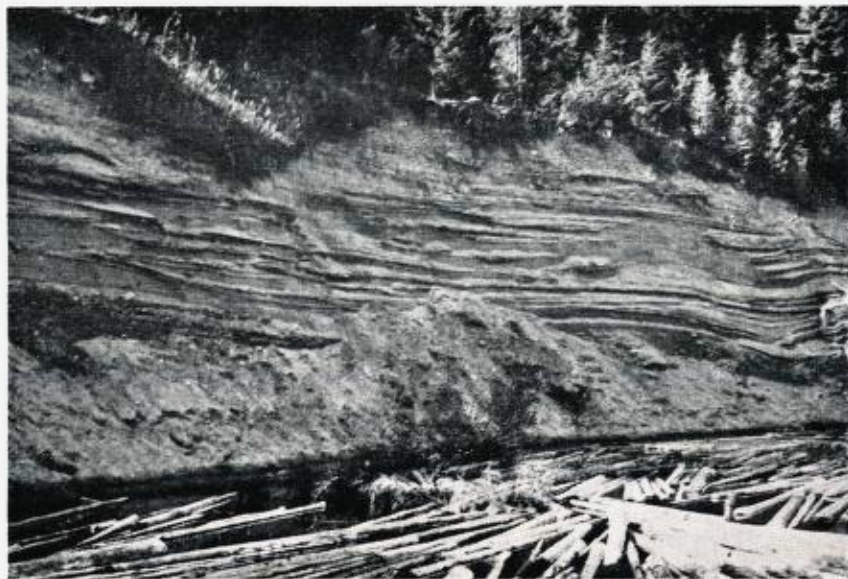
Fig. 16. Utsnitt av rasområdet nær Viulfossen, fig. 15.

Sector of the break near Viulfossen, fig. 15.

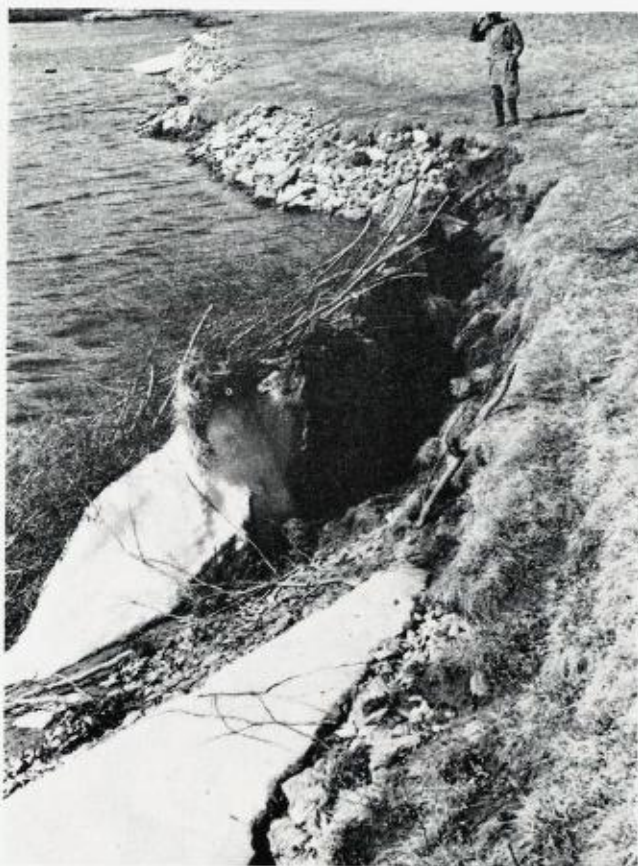
Fig. 18. Stenbeskyttelse av elvebredd ved Solhjem fjernet av isdekket på høy vintervannstand.

Riverbank guard at Solhjem broken by ice at high-water line in winter.

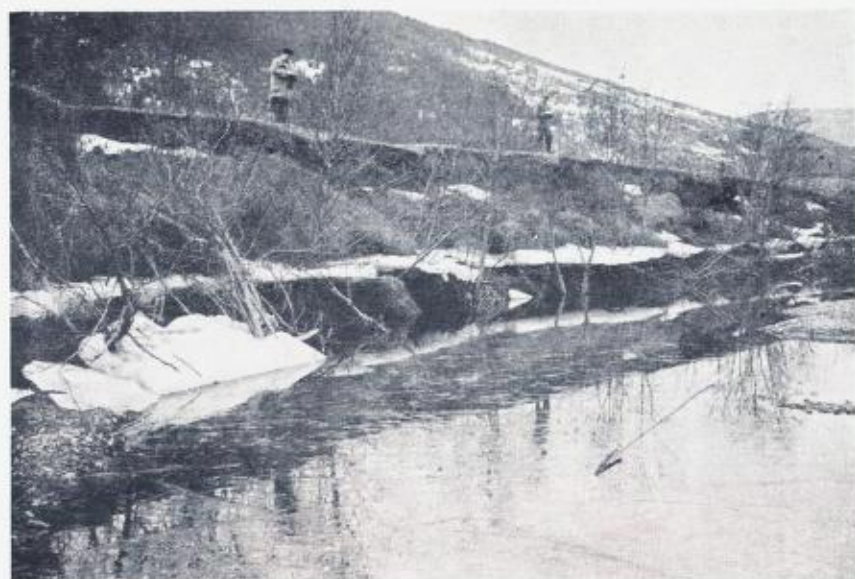
Fig. 19. Graving under vinterens isdekke på Langøya, Ringebu.

Erosion at river bank below ice cover at Langøya, Ringebu.

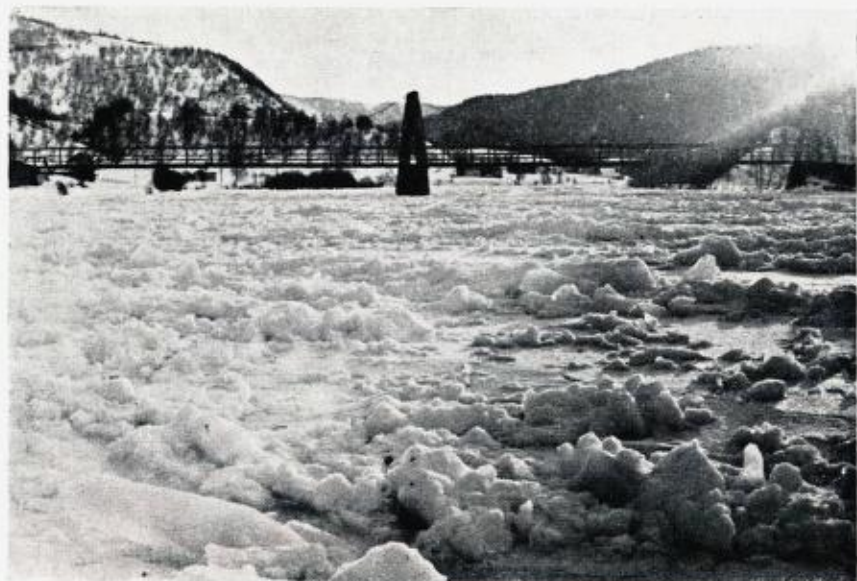
Fig. 21. Isdam ved Moslett bro febr. 1954.

Ice dam at Moslett bridge, Feb. 1954.

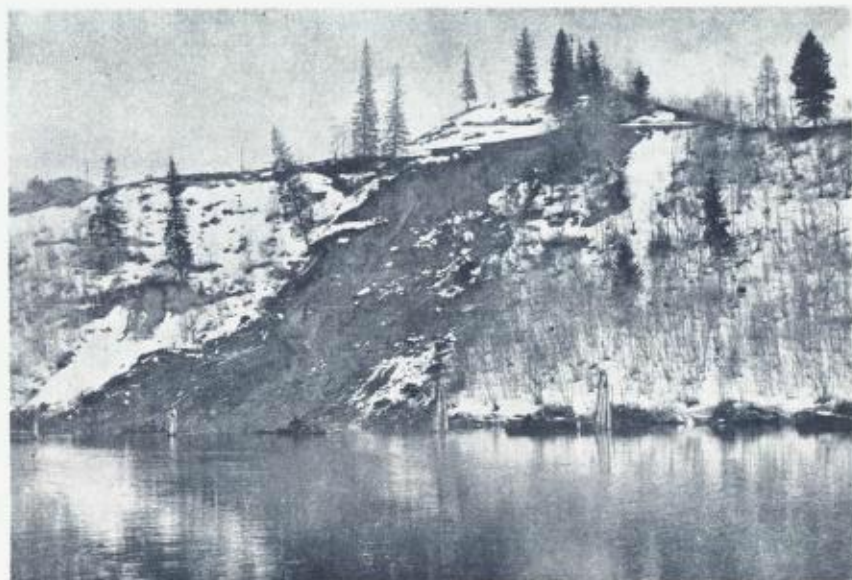
Våren 1956 gikk der 2. april et ras i sandavleiringen på høyre bredd 400 m ovenfor Nordsetfossen. Årsaken til utrasningen var sterkt regn og stor snesmeltning i dagene før raset gikk. Rasområdet har en lengde langs skråningen på 95 m, i øvre del er bredden 40 m og i nedre del 45 m. Rasområdet dekker således et område på omkring 4000 m². Imidlertid må man anta at det egentlige ras bare omfatter den øvre bratte halvdel av skråningen mellom to veier. Et profil angir også beliggenheten av tre borhull som tidligere ble boret i skråningens nedre

Fig. 22. Ras i Nidelvens høyre bredd ca. 400 m ovenfor Nordsetfossen.

Break at the right bank of the Nidelva river about 400 metres upstream from Nordsetfossen.
