Rapport nr.: 2003.096		ISSN 0800-3416	Gradering: Åpen
Tittel: PCB i yttervegger i hus fra Oslo Øst og uteområder rundt bygningene.			
Forfatter: Andersson M, Volden T, Jartun M og Ottesen RT		Oppdragsgiver: Statsbygg	
Fylke: Oslo		Kommune: Oslo	
Kartblad (M=1:250.000)		Kartbladnr. og -navn (M=1:50.000) 1914 IV Oslo	
Forekomstens navn og koordinater:		Sidetall: 14	Pris: 90,-
Feltarbeid utført: 20-22.10.2003		Rapportdato: Desember 2003	Prosjektnr.: 301700
Ansvarlig:			
Sammendrag:			
<p>Omfanget av bruk av PCB i puss på yttervegger i bygninger fra Oslo har hittil ikke vært kjent. Det er analysert 56 jordprøver og 15 pussprøver fra Oslo Øst. De prøvetatte bygningene, boligblokker og skoler, er oppført i perioden 1950 til 1968. I disse prøvene er innholdet av polyklorerte bifenyler (PCB) bestemt.</p> <p>I 3 av de 15 undersøkte byggene i Oslo er ytterveggene forurenset med PCB. Ingen av de undersøkte skolebyggene har PCB-forurensete yttervegger. Dette skiller seg fra undersøkelser i andre norske byer. I Tromsø ble det kun funnet ett "PCB-bygg" av 28 undersøkte hus, mens ingen av 15 undersøkte bygg i Trondheim hadde PCB-forurensete yttervegger. I Bergen var 30 % av bygningene PCB-foruren

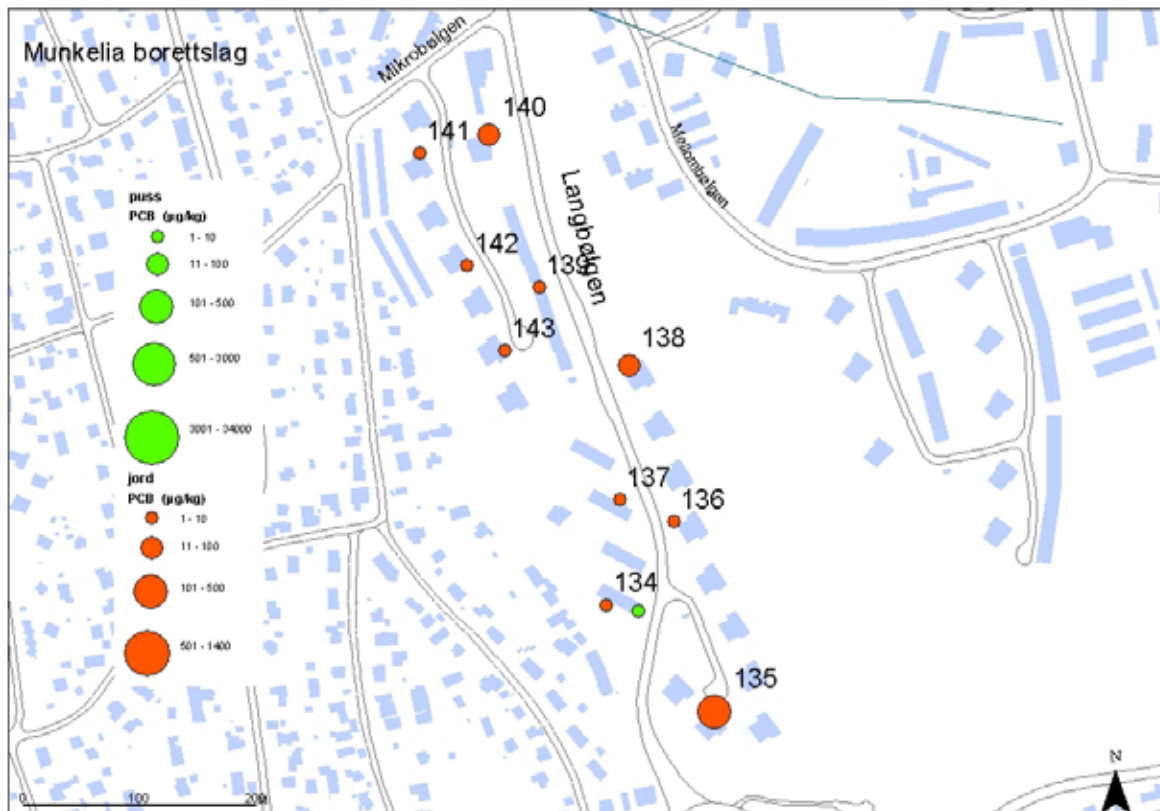
Figur 2: PCB i jord og puss i Munkelia borettslag

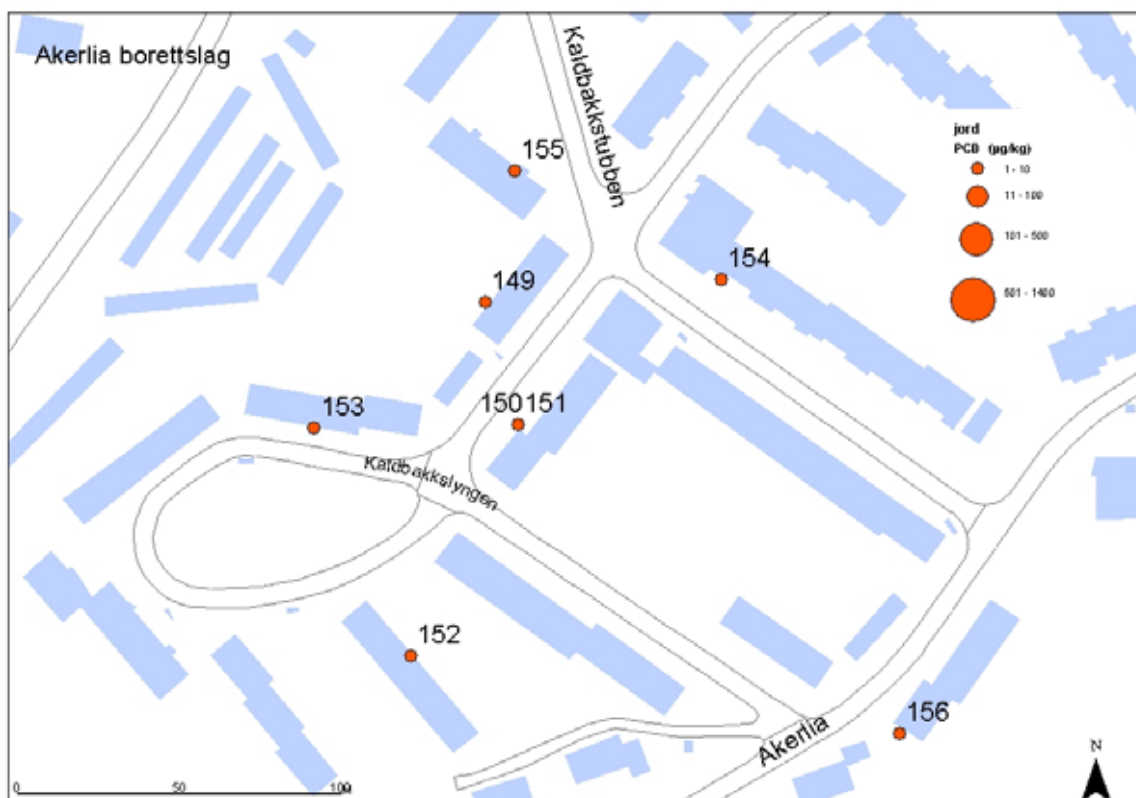
Figur 3: PCB i jord i Akerlia borettslag

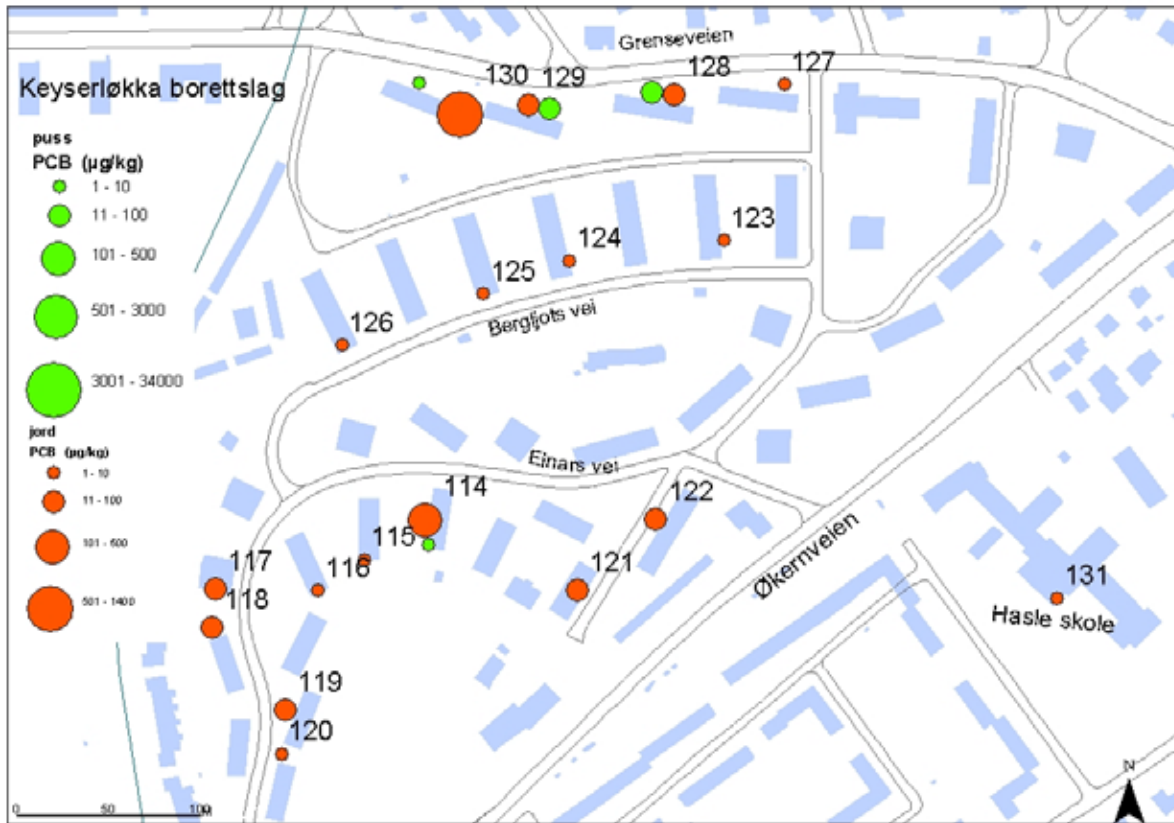
Figur 4: PCB i jord og puss i Keyserløkka borettslag

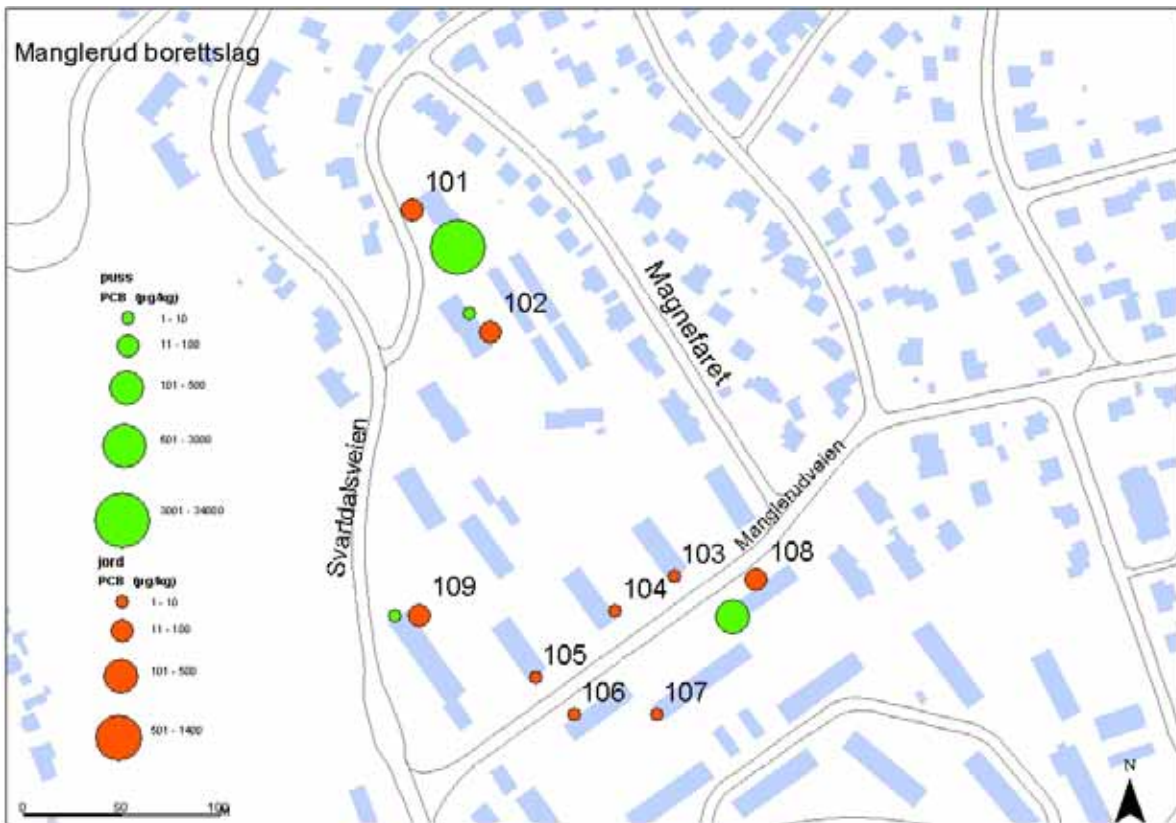
3 av de 11 undersøkte boligblokkene har PCB-forurensede yttervegger. Det vises en betydelig variasjon i PCB-konsentrasjon også innen samme borettslag (prøve 1 og 2/Tabell 1), der senere reparasjoner kan være en forklaring. Ingen av de undersøkte skolebyggene har PCB-

Figur 5: PCB i jord og puss i Manglerud borettslag

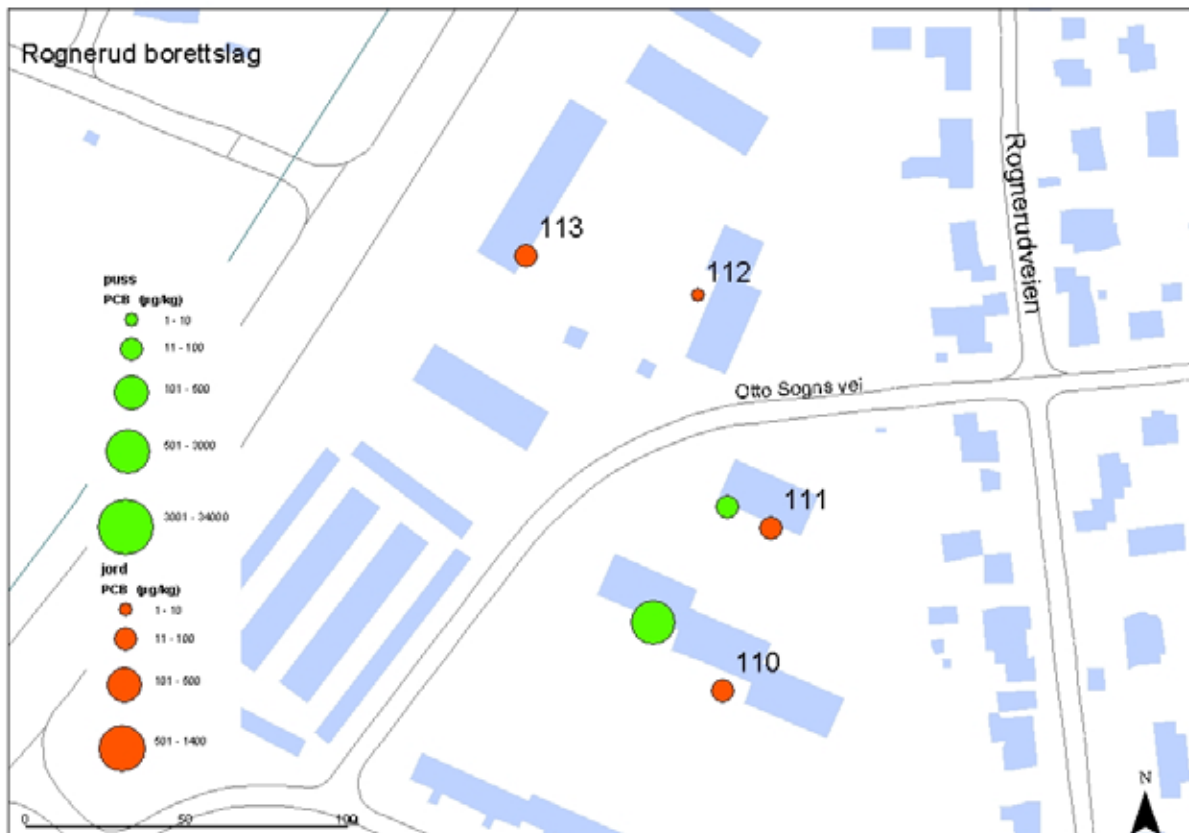
Figur 6: PCB i jord og puss i Rognerud borettslag

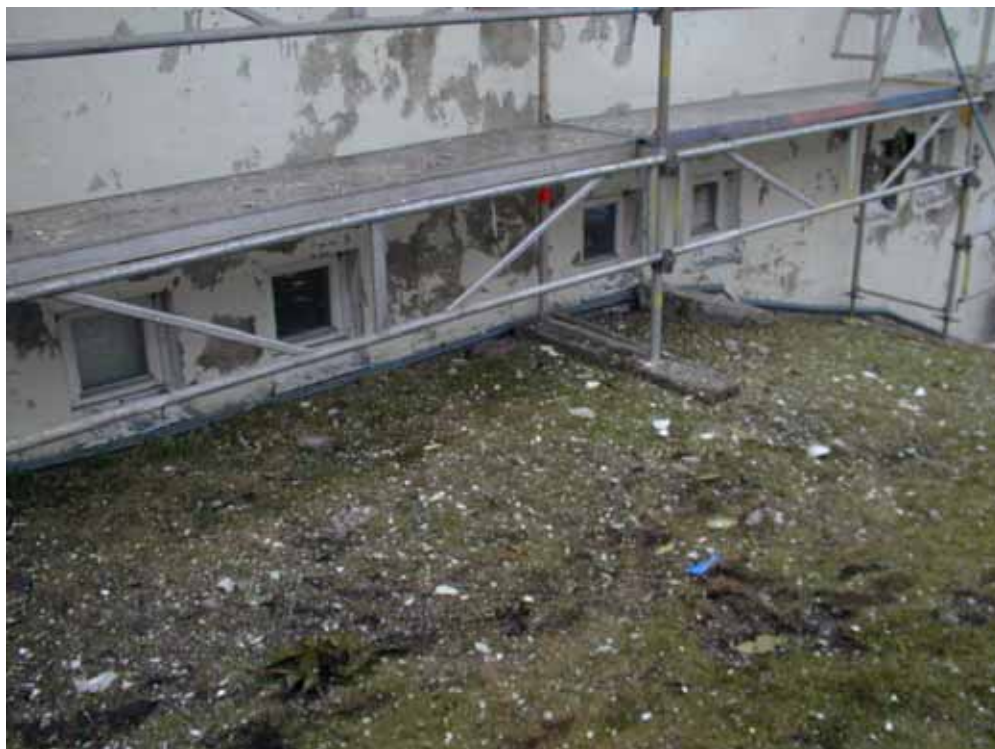
Figur 7. Ved rehabilitering av yttervegger i betongbygninger kan store mengder puss og maling spres til den nærliggende jorden.

Ved fremtidig oppussing av de bygningene hvor det er påvist PCB i ytterveggene, må det tas forholdsregler som hindrer spredning av PCB (Figur 7). Før det eventuelt kan lages sikre kriterier for å identifisere bygg med PCB-forurensede yttervegger, bør det kreves prøvetaking av veggene for bestemmesle av eventuell PCB-forurensning før rehabiliteringsarbeidene starter. Forurenset murpuss må leveres til godkjent avfallsmottak.
