Rapport nr.: 2000.136		ISSN 0800-3416	Gradering: Åpen	
Tittel: Påvisning av kilde til PCB-forurensning i utearealet til Fløen barnehage i Bergen				
Forfatter: Rolf Tore Ottesen, Tore Volden og Toril Haugland		Oppdragsgiver: Bergen kommune og NGU		
Fylke: Hordaland		Kommune: Bergen kommune		
Kartblad (M=1:250.000)		Kartbladnr. og -navn (M=1:50.000) 1115 I Bergen		
Forekomstens navn og koordinater:		Sidetall: 9	Pris:	
Feltarbeid utført: Oktober 2000		Rapportdato: 20.12.2000	Prosjektnr.: 280801	Ansvarlig:
<p>Sammendrag:</p> <p>Jorden i store deler av utearealet til Fløen barnehage var sterkt forurenset med PCB. På grunn av de høye verdiene av PCB, ble tiltak iverksatt umiddelbart. Forurenset jord er skiftet ut og erstattet med ren jord. Komponenter i bygningsmassen ble mistenkt å være kildene for PCB-forurensningen. 17 borkjerner fra bygningen og tre prøver av veggplatene er analysert for innholdet av PCB. Murpussen inneholder i gjennomsnitt 220 000 µg/kg PCB_{sum 7} av PCB-typen Aroclor 1254. Den totale PCB-konsentrasjon (sum av 209 kongener) er 620000 µg/kg. Betongen og veggplatene inneholder < 100 µg/kg PCB.</p>

Emneord: PCB		Bygningsmaterialer		Jord
Murpuss		Betong		Veggplater
B

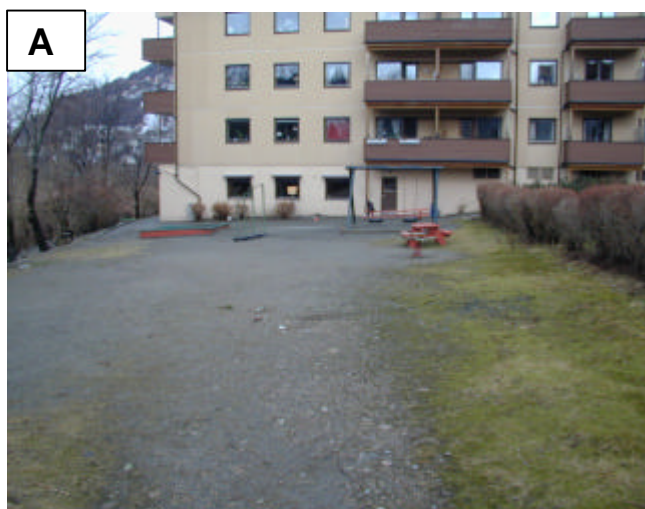
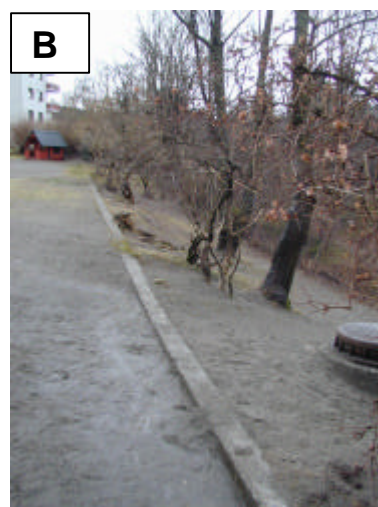
I en undersøkelse av jordforurensning i barnehager og barneparken i Bergen (Ottesen og medarbeidere, 2000), ble det påvist meget sterk forurensning med polyklorete bifenyler (PCB) i Fløen barnehage (Figur 1 og 2, Tabell 1 og 2). De forurensete massene ble umiddelbart fjernet og erstattet med ren jord. Forurensningsgraden i utearealet varierte mye. Området langs husveggen (Figur 1A) var meget sterkt forurenset. Forurensningen avtok med økende avstand fra husveggen. PCB-typen ble identifisert til den tekniske blandingen Aroclor 1254. Området i skråningen ned mot jernbanelinjen (Figur 1B) var moderat forurenset. Komponenter i bygningsmassen ble mistenkt å være kildene for PCB-forurensningen. Bygningen ble satt opp i 1952 og sist oppusset i 1990.

Figur 1. Fotografier fra Fløen barnehage. Barnehagen holder til i sokkelen. Bilde A viser lekeplassen. Bilde B viser området ned mot jernbanelinjen.

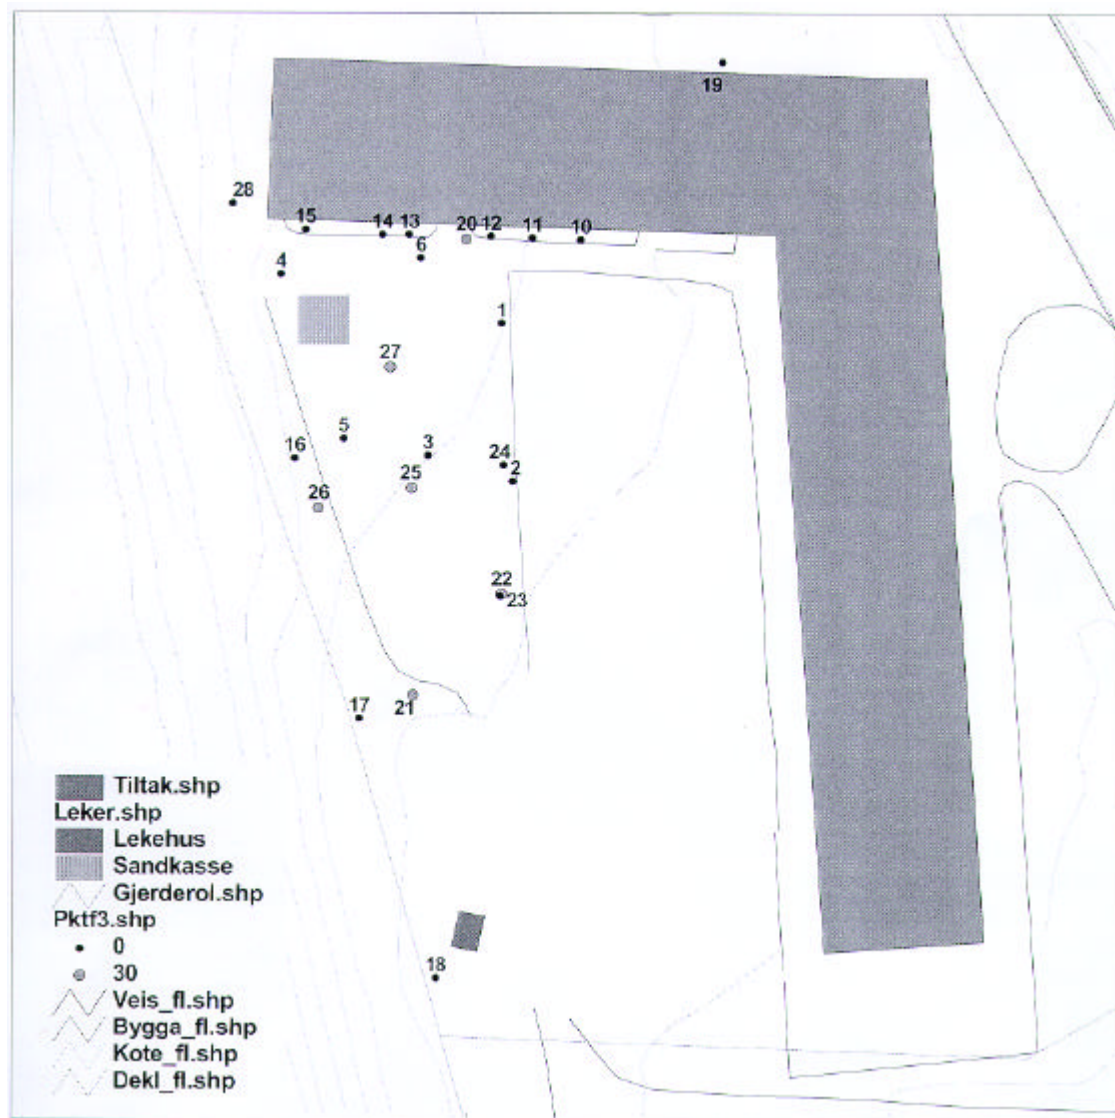
Figur 2 Prøvepunkt kart for jordprøver fra Fløen barnehage.

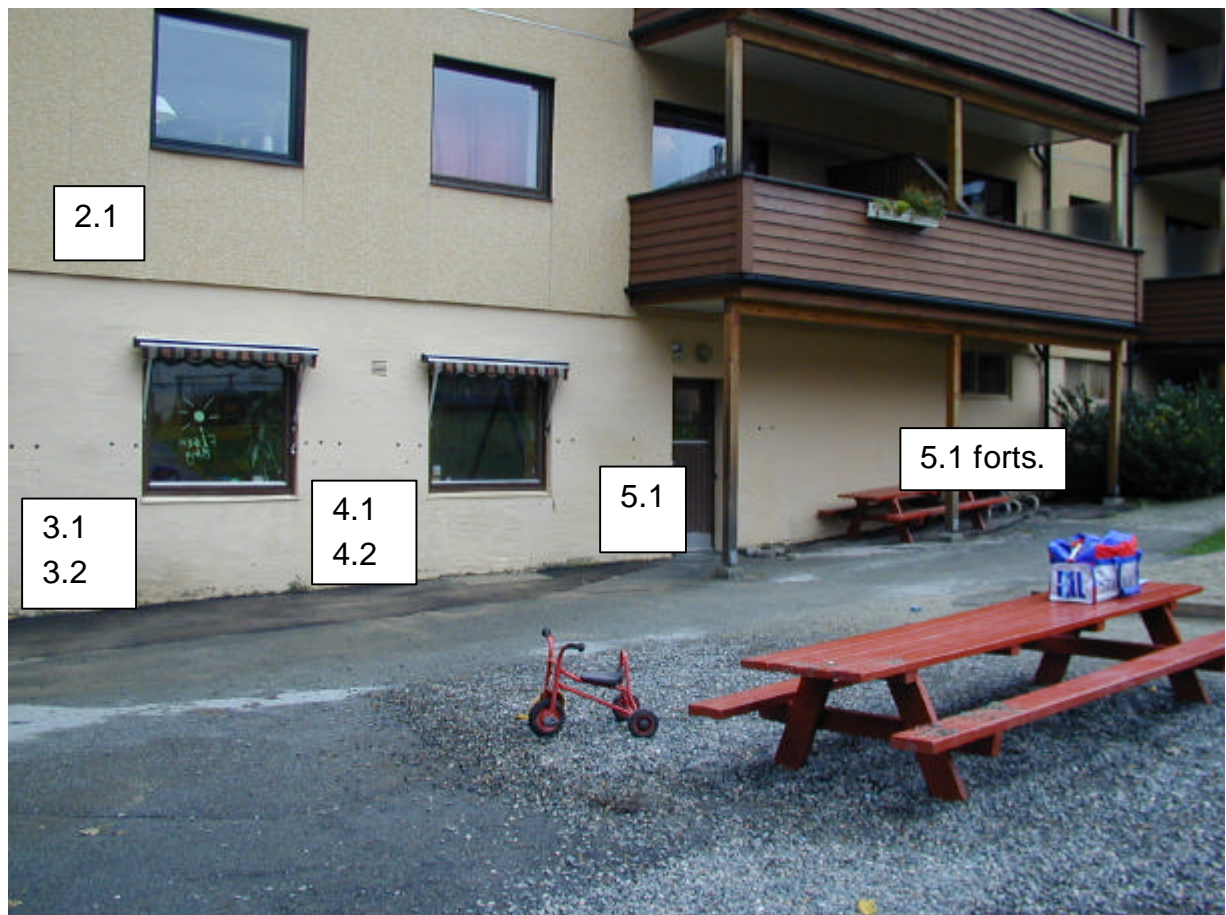
For å undersøke mulige PCB-kilder, ble det tatt 20 borkjerner av bygningsmassen. Kjernene ble tatt av Stoltz Røthing AS. Prøvepunktene er avmerket på fotografiet. Prøven merket 2.1 består av materiale fra veggplatene innsamlet tre forskjellige steder. Prøvene merket 3.1 (sammensatt av 5 underprøver), 4.1 (sammensatt av 5 underprøver) og 5.1 (sammensatt av 7 underprøver) består av murpuss. Prøven merket 3.2 (sammensatt av 5 underprøver) består av betong. Prøvene ble analysert for innholdet av PCB_{sum 7} ved Tauw Milieu Laboratory i Holland.

Figur 3. Plassering av prøvene som ble tatt av bygningsmassen.

Veggplatene og betongen inneholder $< 100 \mu\text{g}/\text{kg}$ PCB (Tabell 3). Murpussen inneholder i gjennomsnitt $220\,000 \mu\text{g} / \text{kg}$ PCB_{sum 7}. Den opprinnelige tekniske PCB-blandingen er sannsynligvis Aroclor 1254 (Figur 4).

Murpussen i den undersøkte bygningen inneholder i gjennomsnitt 620 000 $\mu\text{g}/\text{kg}$ PCB. Avflassing av maling og puss er den sannsynlige kilden til PCB forurensingen i jorden. Murpussen er fremdeles en aktiv forurensningskilde. PCB vil på nytt spres i utemiljøet i barnehagen når maling og puss forvitrer. Det bør gjøres tiltak som hindrer slik spredning.

Murpussen er å regne som spesialavfall. Ved fremtidig oppussing av bygningen, må det tas forholdsregler som hindre spredning av PCB. Murpussen må da levers til godkjent spesialavfallsmottak.

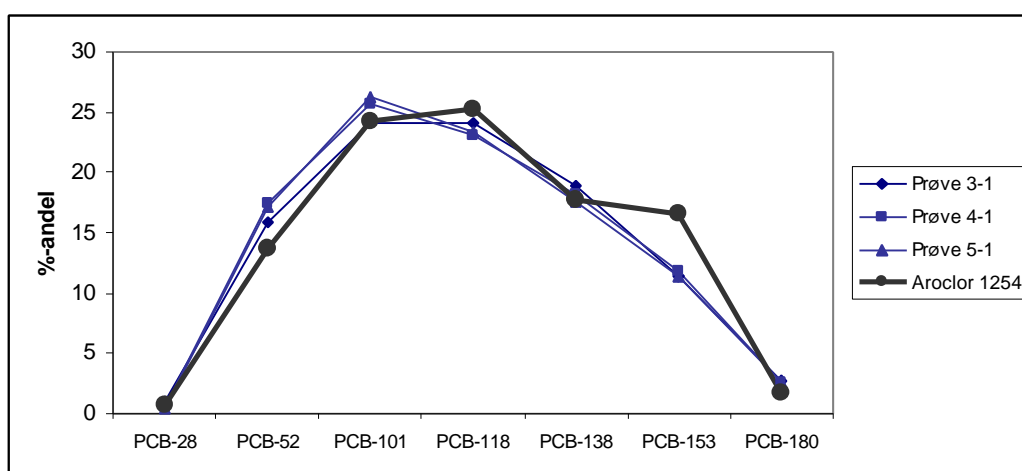
Figur 4. PCB-profilen i prøvene av murpuss sammenlignet med profilen for den tekniske PCB-blandingen Aroclor 1254.
