KØB/EO/O- 79020 7. mai 1979.

TILLEGGSVANN TIL VANNVERKET.

Uttalelse fra Norges geologiske undersøkelse etter befaring ved førstestatsgeolog Knut Ørn Bryn 26. april 1979. Kommuneingeniør Åsheim deltok i befaringen. Det var forholdsvis mye sne i skogen, så det var ikke mulig å observere eventuelle detaljer i berggrunnen. Imidlertid har jeg vært i området flere ganger tidligere, så sneen forårsaket ikke store problemer.

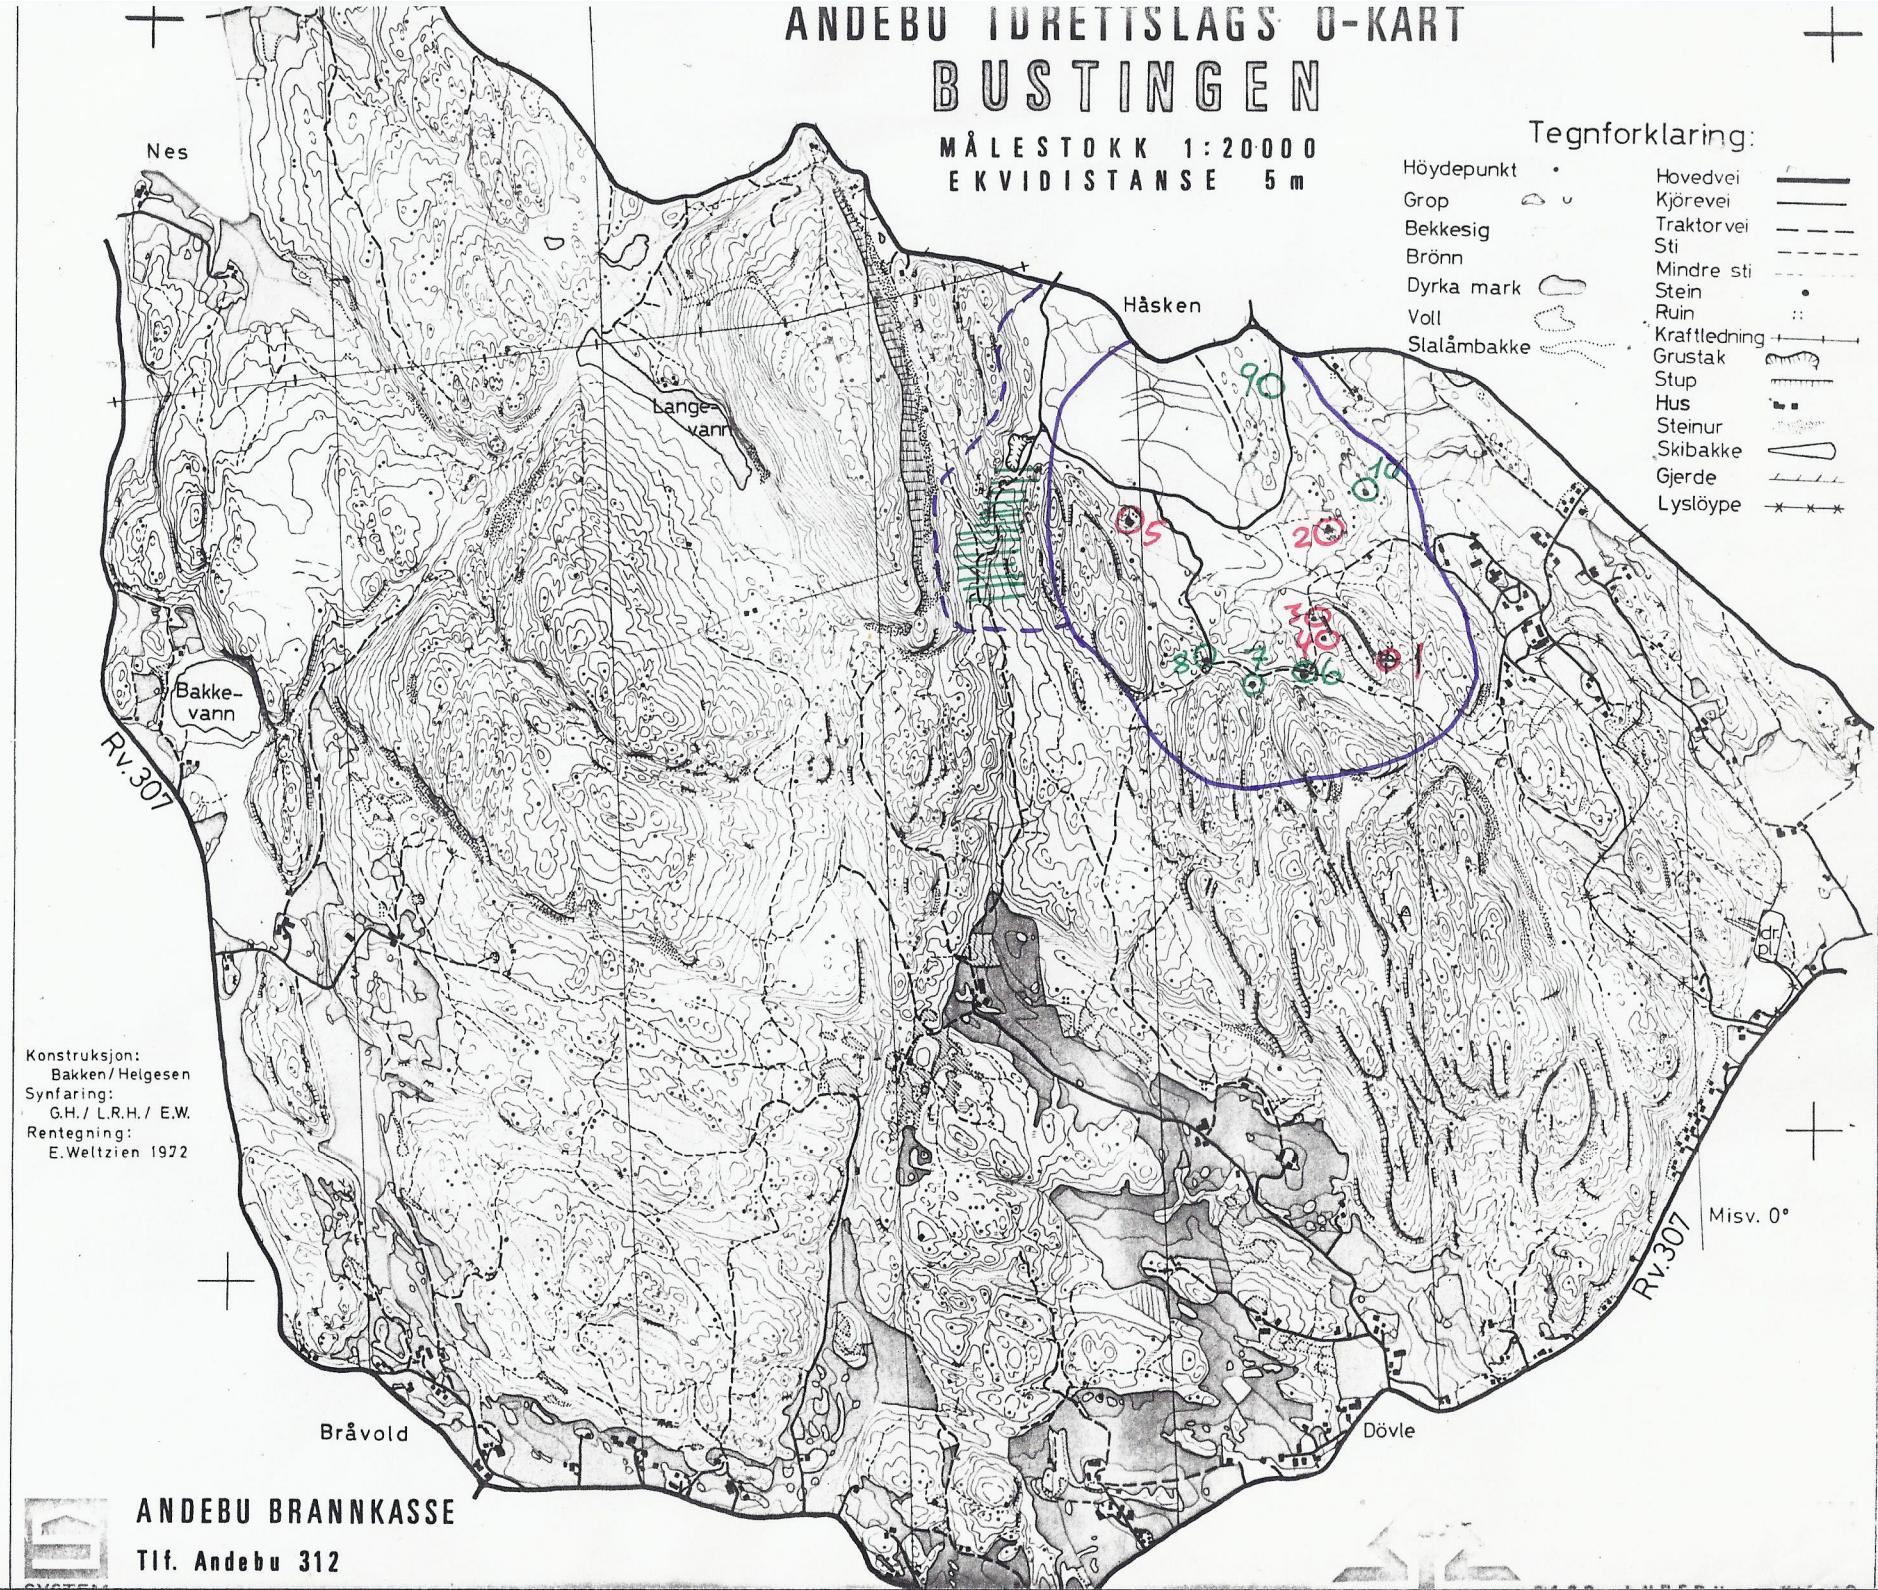
Vedlegg.

Boringene nær Sukke-kilden ble i sin tid satt i gang bl.a. fordi en her har et område uten faste forurensningsmuligheter. Vi vil anbefale at kommunen sikrer området slik at det kan fungere som vannkilde også i fremtiden. Dette vil bl.a. bestå i at en hindrer husbygging, veibygging, grustak, søppellass m.v. På kartet som vedlegges er markert med en blå strek det området vi vil anbefale sikret.

På kartet har vi også avmerket de 5 brønnene som er boret med rødt. Nr. 1 og 2 er i drift, mens nr. 3, 4 og 5 gir for lite vann til at en har funnet det hensiktsmessig å koble dem til anlegget nå. Vi har også antydet 5 nye boreplasser med grønt (nr. 6 - 10).

Hovedsprekkene i området går stort sett i retningen nord-nordvest-sydsyøst. En ser da nr. 1, 2 og 9 ligger i samme sone. Muligens ligger nr. 10 i samme sone også. Dette betyr at de vil kunne ta vann fra samme magasin/sprekk, slik at en ikke får noen stor kapasitetsøkning når alle pumpes samtidig.

På kartet er også et område skravert med grønt. Dette er en aktuell utvidelse av området for borebrønner, hvis en får for lite i de øvrige borebrønner.

Vi vil derfor anbefale at de nye brønnene bores i rekkefølge 6-7-8-(10)-(9). Hvis en legger en ledning fra bassenget til 6, 7 og 8, vil en passere nær nr. 3 og 4. Vi vil anbefale at det sprenges i et av dem med den nyutviklede dynamitten som er tilpasset borebrønner. Når ledningen alikevel passerer brønnen, bør den knyttes til anlegget. Det har ingen hensikt å utnytte både nr. 3 og 4.

Alle borehullene bør, hvis mulig, bores ca. 100-110 m dyp. Hvis kapasiteten ikke synes tilfredsstillende, bør det sprenges i brønnen før den forlates som misslykket. Brønnene må også prøvepumpes for å fastslå både kapasitet og kvalitet, før de knyttes til vannverket.
