RIKSVEG 33, HEKSHUS BRU I ØSTRE TOTEN.
SPØRSMÅL OM SKADE PÅ BRØNN. DERES BREV AV 17.1.78.

Uttalelse fra Norges geologiske undersøkelse etter befaringsved førstestatsgeolog Knut Ørn Bryn, 8. juni 1978. Ing. R. Bostad fra Vegvesenet var tilstede under befaringsved.

Problemet var hvorvidt en brønn på gnr. 94, bnr. 78, eier Frank Nordby, var blitt skadet ved anlegg av lokalvei på vestsiden av eiendommen. Fru Nordby representerte eieren under befaringsved.

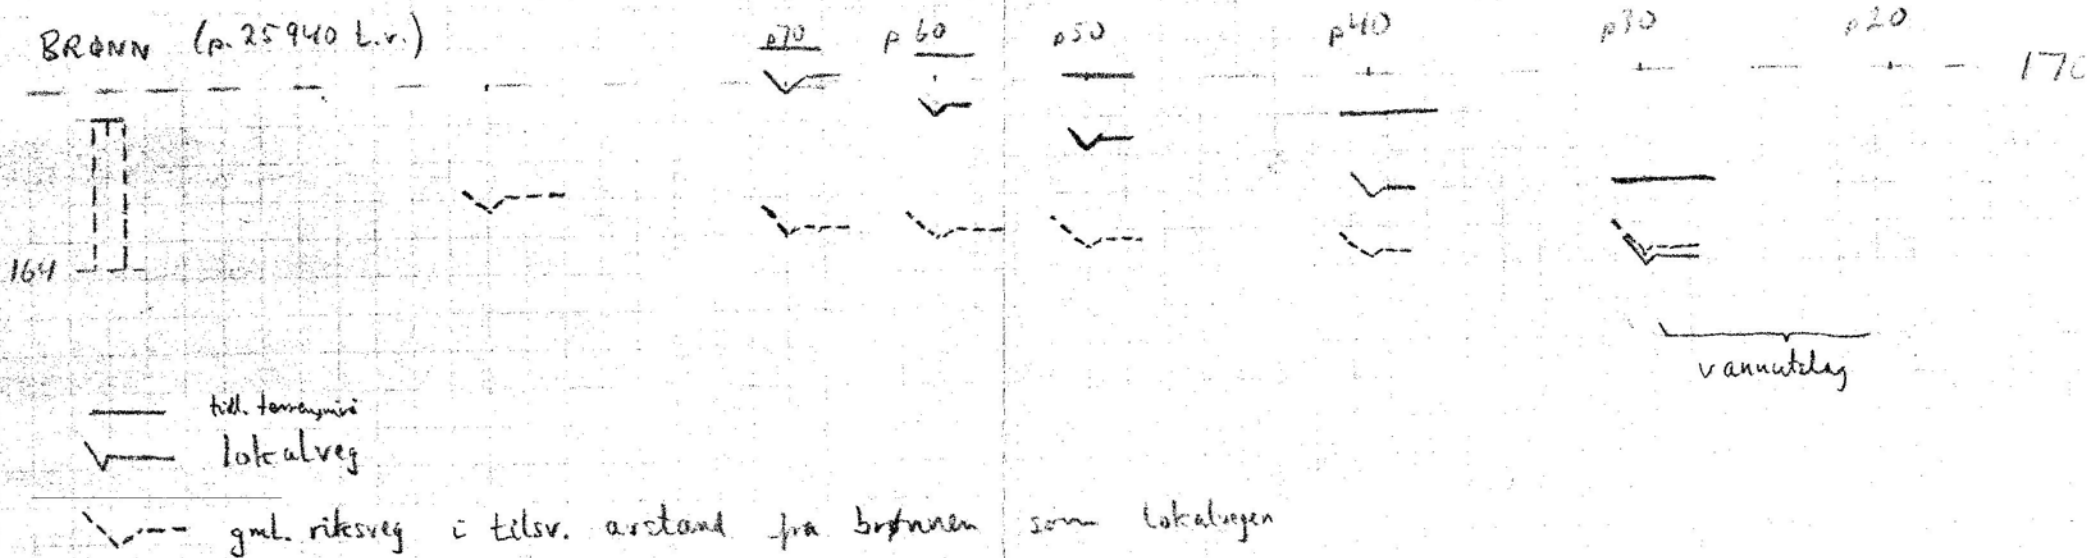
RV 33 HEKSHUS BRU. BRØNN PÅ GNR 94 BNR 78 FRANK NORGEY

I riksveggrytten har det alltid vært relativt mye vann
