Norges Geologiske
Undersøkelse

Nr. 140

LERFALL I ÅRENE
1930—1932

AV
GUNNAR HOLMSEN

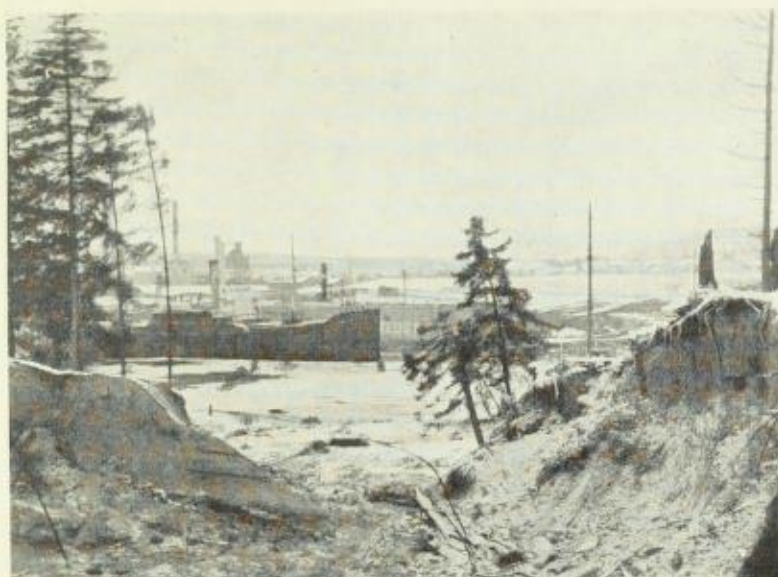
Fig. 1. Utløpet av lerfallet ved Moum mot Glommen.

Blåleret innenfor åpningen viser glidningsfurer, men der sees ikke meget av blåleret. Det er dekket av stolpelerets flak, som har været holdt tilbake av den smale utløpsåpning. Raskantene er hverken særlig bratte eller høie, det hele skred har i forhold til arealet usedvanlig liten dybde. Raskantenes materiale er et forvitret blåler, fast og grått av farge. Noget sandlag eller nogen vannåre vist ikke.

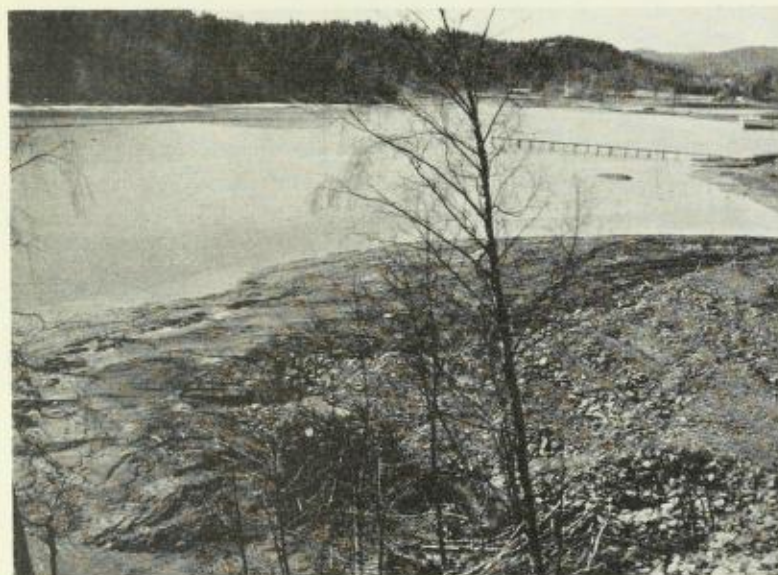
Fig. 2. Utglidning langs ny vei ved Slependen. Oppresning av ler utenfor trykkbanken.

Natt til 24. mai foregikk en større utrasning i ca. 70 m's lengde på det kritiske sted nedenfor Gyssestad gård. Der var mineret ut en hylde i berget i omtrent den halve veis bredde, og den utsprengte sten var styrtet utover skråningen i den hensikt, at den yttre del av veien skulde bygges på fyldningen. Veien var ennå ikke helt utmineret, men nordligst var der påbegynt opføring av en forstøtningsmur, som hvilte på de løse masser av bregrus og ler over berggrunnen. Fyldmassen og en del av muren gled ut den nevnte natt, og utenfor stranden pressesdes op en ør av ler, som siden har ligget på det tørre.

Utglidningen har formodentlig foregått på den heldende berggrunn, idet underlaget for den nedstyrtede sten har gitt efter under vekten av de oplagte masser.

5. At Slepnden near Oslo a road was cut into a rocky hillside during the winter 1931, and the stone broken was tipped down a steep clay-covered hillside. On May 24. the underground slid down into the sea beneath the road. The slide caused a rise of the sea bottom in the sound outside, and a fine terrace was formed as shown on fig. 2.

Denne utrasning gjorde det nødvendig å legge veien i hele sin bredde inn på bergunderlag eller delvis på en forstøtningsmur på berget. For om mulig senere å kunne utvide veibredden med et fortaug bygget på den oplagte stenmasse blev der lagt ut et stenlag på den i strandkanten oppressede ør, som skulde tjene til motvekt mot fyldningens trykk. Herunder viste grunnen sig så myk, at stenlaget på sine steder sank allerede ved 1 m's høide. Ved en ny stor glidning i april måned 1932 raset atter stenmassen langs veien ut på noiaktig samme sted som sist, og en ny oppressning av sundets bunn fant sted utenfor den i det foregående år dannede ør. Fotografiet viser oppressningens utstrekning efter denne fornyede glidning.

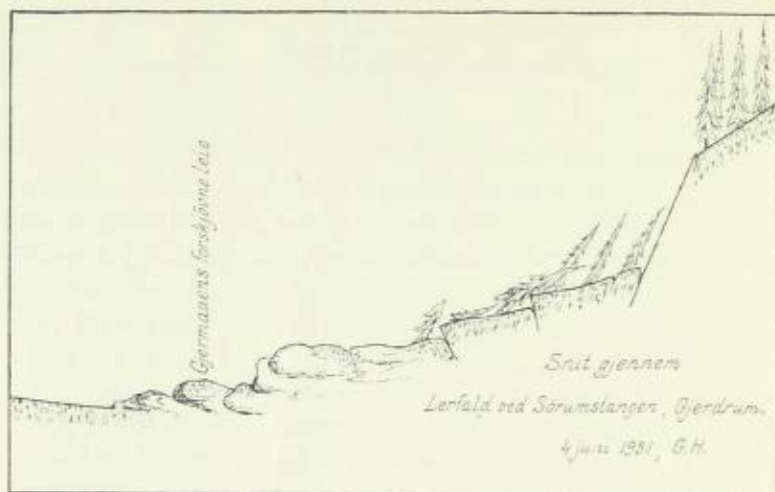
Fig. 3.

Det utgledne jordsmon er dels sprukket op i flak, dels skjøvet sammen i store folder. Skredet har gått over Gjermåen, hvis bunn er opskjøvet i en 3 m høi jordvoll i 50 m's lengde. Elveløpet blev helt avdemt, så vannet ovenfor opstuvendes og dette bevirket, at en del lavtliggende mark på en strekning av 4 km ovenfor lerdammen stod under vann. Da breddene er steile blev imidlertid ikke det neddemte areal større enn 12—14 mål. Den gamle elvebunn er også noget forskjøvet til siden.

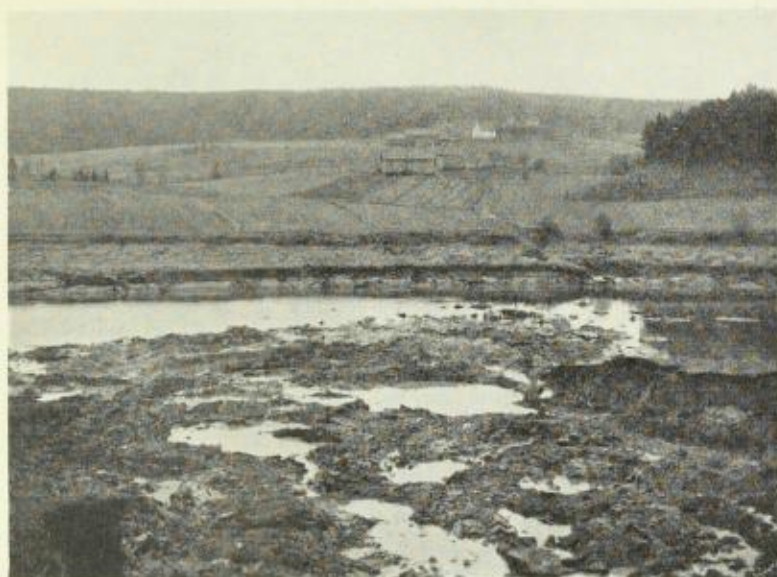
Denne setning av elvebredden skyldes antagelig den senkning av vannstanden i elven som fant sted sommeren 1927, idet Isebrudammen da brast. Denne katastrofe har medført store brudd flere steder, dog særlig på elvens venstre bredd nedenfor gården Broen. Det er sannsynlig at årsaken til lerfallet på Isebakke også står i forbindelse med dambruddet.

Fig. 5. Utløpsåpningen av lerfallet ved Isebakke og den i Sollielven utgledne lermasse sett fra raskanten.

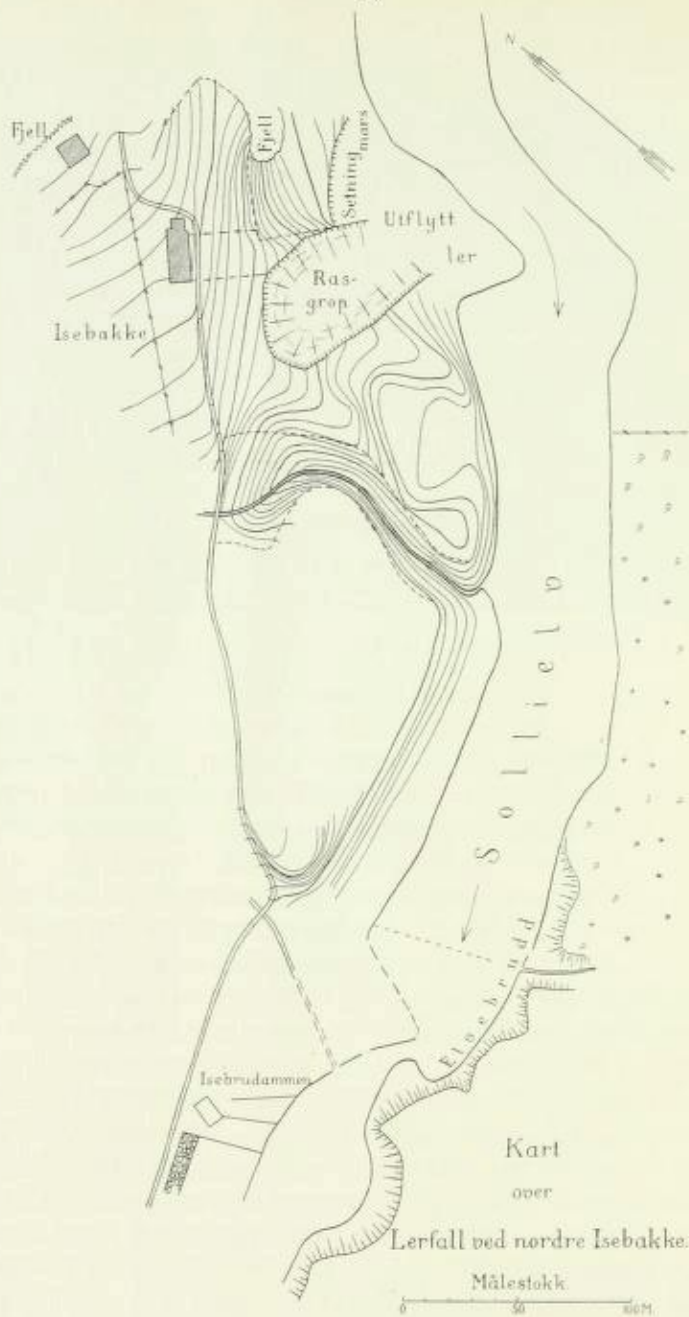
Fig. 6.

På kartskissen, der er tegnet på grunnlag av det kart Vassdragsvesenet har latt opta, sees situasjonen for lerfallet og den første setning av elvebredden i mars måned, samt elvebruddene, damstedet og gårdens bebyggelse.

Hovedbygningen ligger langt vekk og visstnok på fjellgrunn. Uthuset med låve, stall og fjøs ligger imidlertid på ler, ikke mere enn 30 m fra raskanten, og marken holder sterkt fra låvebygningen mot raset. Uten nærmere undersøkelse av grunnen kunde jeg derfor ikke gi nogen uttalelse om det var forsvarlig å la uthusbygningen bli hvor den er, eller om den burde flyttes. Til en grunnundersøkelse har imidlertid N. G. U. ikke nogen midler. Men ved velvillig imøtekommenhet fra Norges Vassdrags- og Elektricitetsvesens side blev der på min anmodning foretatt en sonderingsboring i forbindelse med de undersøkelser Vassdragsvesenet foretok over ultrasningene langs elven.

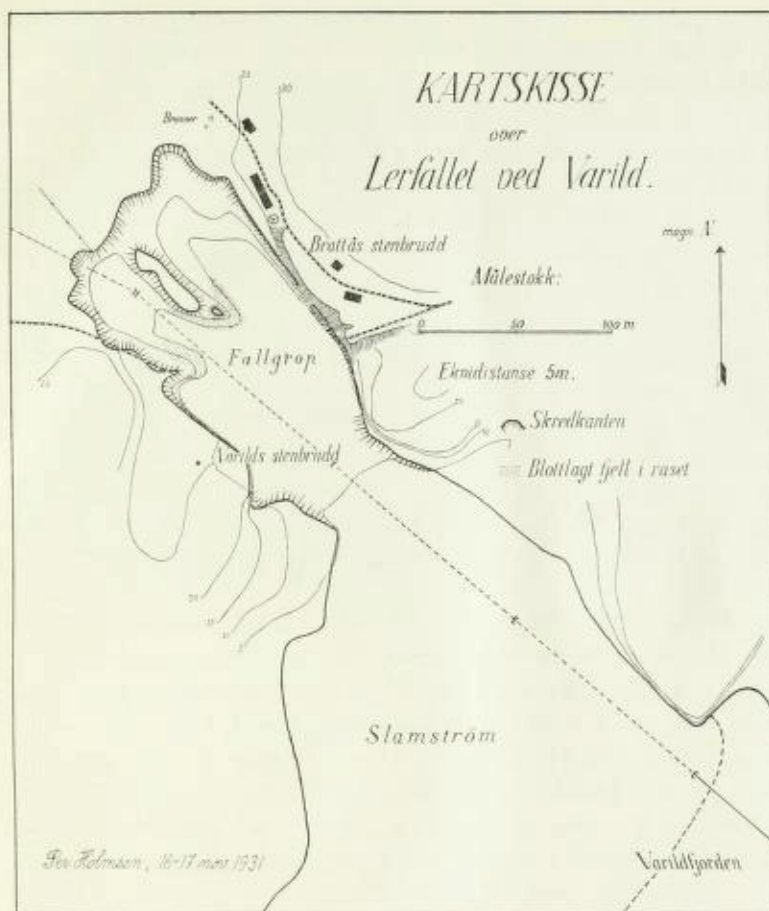
Fig. 7. Kartskisse over lerfallet ved Vårild.

8. At Varild, near the town Larvik in Vestfold, an impetuous clayslide in November 1931 was caused by the weight of waste from a quarry, which was dumped on a clayey ground. A de visu witness observed that a mud-fountain broke out in the bottom of the valley just a few minutes before the slipping happened. Previous to the fall-in of the ground the mud spring issued forth in a 3—4 metres broad stream of liquid clay. Then, after 3—5 minutes, the first falling in of the ground took place with a terrific roaring. Fig. 7 and 8.

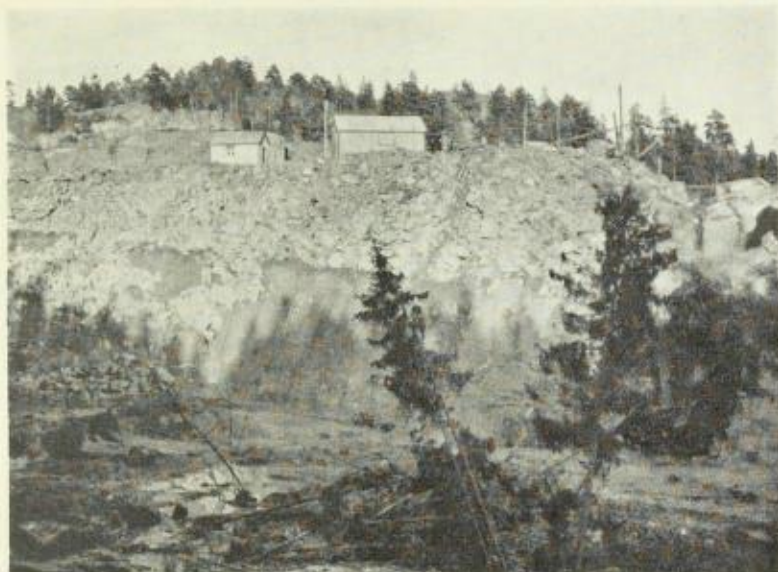
Fig. 8. Blottlagt glattskuret fjelloverflate nedenfor Brattåsbruddet.
G. H. fot. 16. november 1931.

På fig. 8 sees resten av stenhaugen ved Brattås som raste ut. Den sorte stripe under stenmassen er det tynne jordlag over berget. Skråningen nedenfor består av glattskuret fjelloverflate. Til høire for kompressorhuset sees det bøiede trallespor, som førte ut på stentippen. Den utgledne del av tippen strakte sig en skinnelengde, ca. 7 m, utenfor den nuværende kant, og da tippen gikk horisontalt utover, må der ha været oplagt en rett stor stenmasse på leravsetningen, som naturligvis hadde lett for å vippe ned langs den bratte, aldeles jevne glideflate på berget.

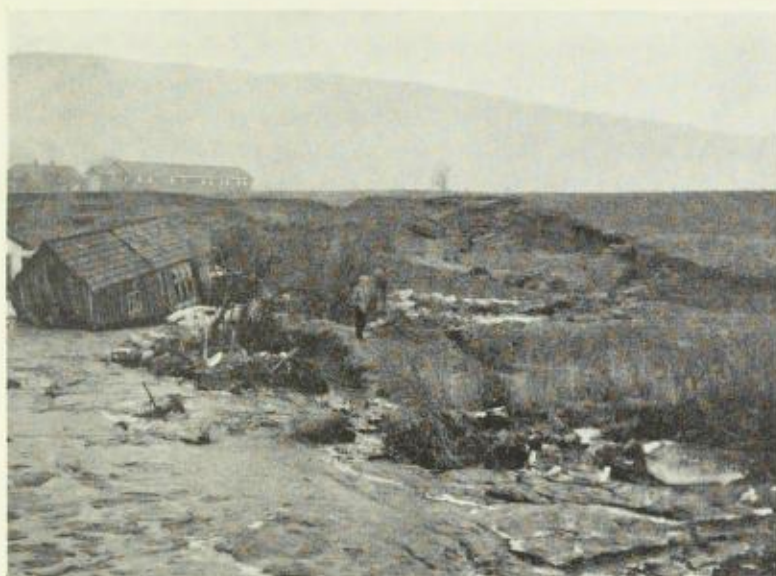
Fig. 9. Rasskrenten ved Vines. Til venstre gartner Tollefsens drivhus og smie.

Der hadde ikke været merket nogen erosjon i bekkeleiet. Utglidningen er et stabiliseringsskred, som må ansees bevirket av et relativt stort vanninnhold i stolpeleret. Under den abnormt milde og fuktige vinter i år har meget vann trengt ned i de øverste jordlag og øket deres vekt rett betraktelig.

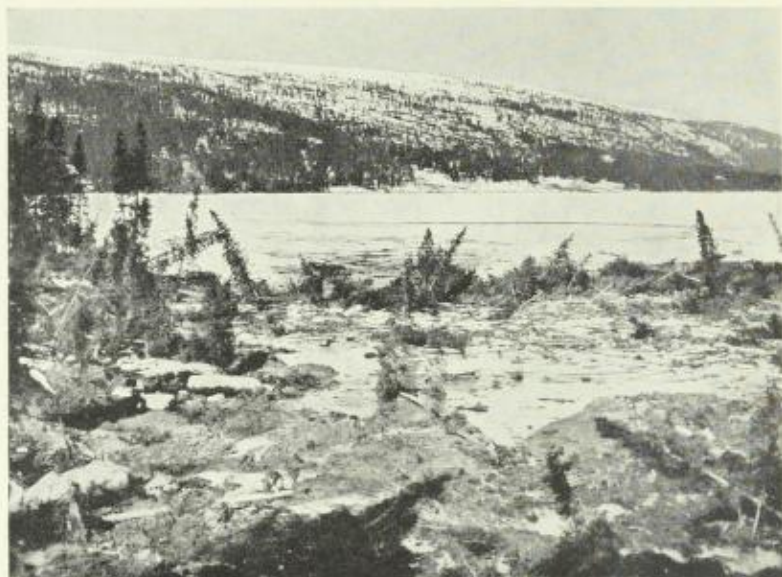
Fig. 11. Lurfallets utløp i Grungstadvatnet.

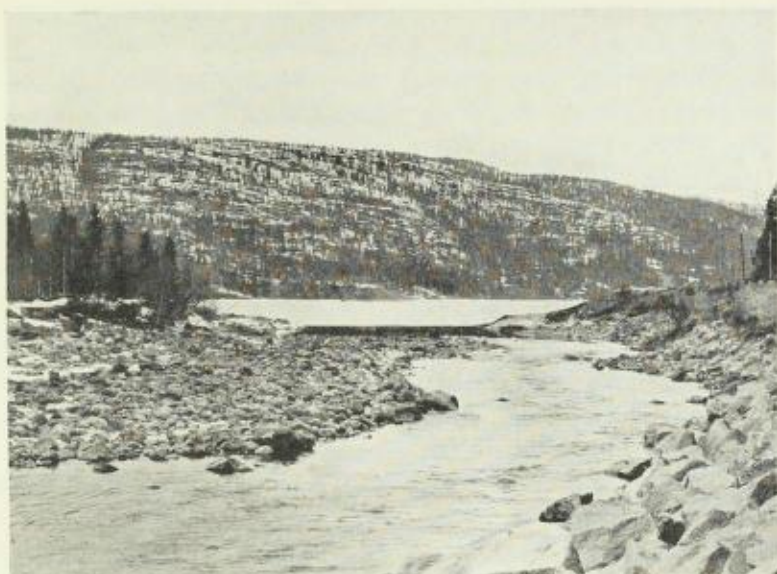
Fig. 12. Elven fra Grungstadvatnet sett opover. Den tørre elveseng til venstre. Til høire elvebruddet og det nye far.

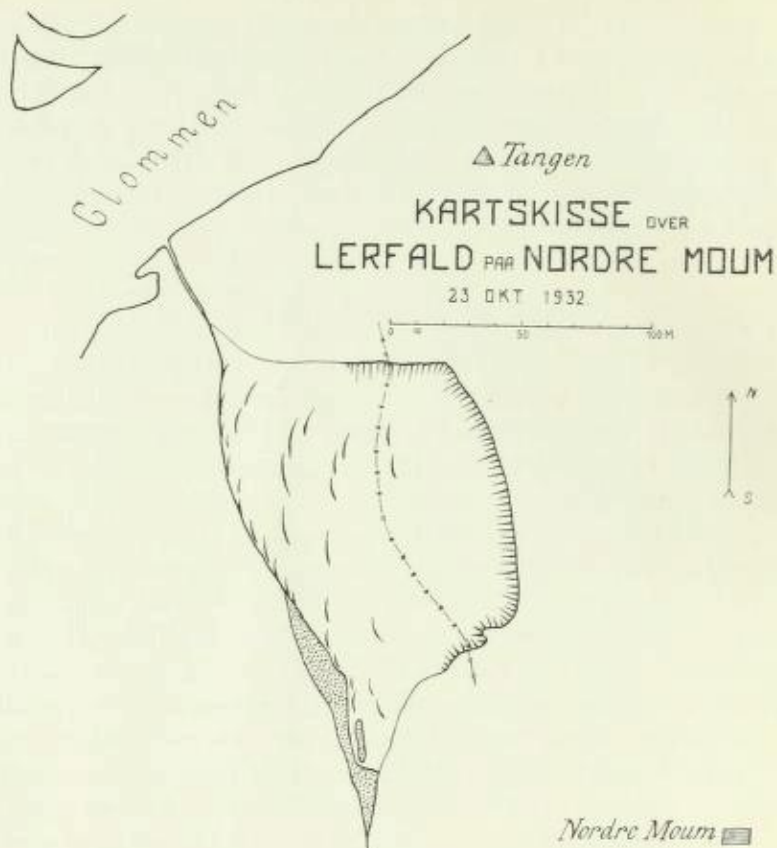
Fig. 13.

Nede i havnehagen var marken sprukken, jordflak var slitt fra hverandre og stillet på skrå og til dels sammenskjøvet i folder. Det sprekkeførende og sammenskjøvne område er på kartskissen noget skematisert. Flakene syntes gjennemgående å være hevet med sin nordlige rand således at de stort sett duppet ned med den side, som vendte nærmest mot bekken. Selve bekkeleiet var forskjøvet 8 à 12 m opover den motsatte dalside, og det begrenset den nedgledne masse. Et gjerde, som hadde delt av innmarken mot havnehagen, var mere forskjøvet enn bekkeleiet, på midten hadde det glidd anslagsvis 30 m. Masseforskyvningen har i hovedsaken foregått i markens holdningsretning ned mot bekken. Kun en ubetydelig jordmasse var blitt presset nedover bekkedalen mot Glommen.

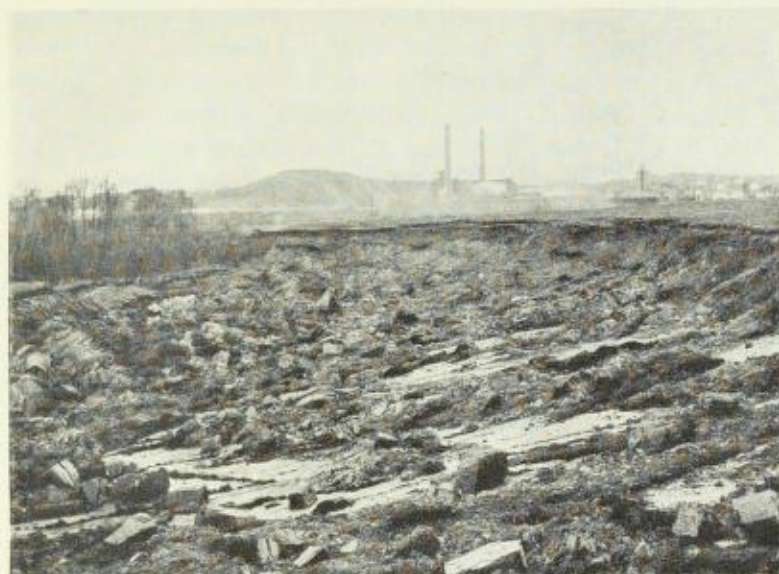
Ingen steds var blotler trengt frem og ikke en lerskvett såes i hele fallområdet. I den øvre og vestlige del av fallet var marken sunket dypest inn. De nedglede flak lå her trinvis. I den østlige del av raset hadde hele tørrskorpen glidd på blålerunderlaget som glideplan. Fotografiet fig. 14, som er tatt med Greåker cellulosefabrikk på den annen side av Glommen som bakgrunn, viser det blottlagte blåler med dets skrånende overflate ned mot bekken og glidningsfurene. Etter høstens regn hadde tydeligvis overflatelaget været så opbløtt at det i denne del av fallområdet enten flak for flak eller som en

Fig. 14. Lerfall ved Modum 23. oktober 1932 mot nordvest.
