11. Lerras på gården Ila i Lier.

12. Lerfall ved Roel, Innerøy.

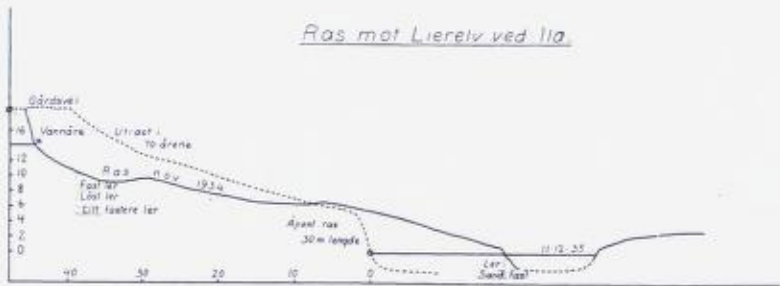
Fig. 11. Profiler av nytt og gammelt ras ved Lierelven.

høyde som lå i åpent brudd i 30 m,s lengde før det nye ras inntraff. På ovenstående figur er inntegnet et profil som viser markens overflate før utglidningen i 1935 fant sted. I svingen hadde elven skåret seg ned en 6 m dyp kulp. Vassdragsvesenet sto nu i begrep med å oppføre en forbygging langs bruddet. Der var opptatt en kartskisse og oppmålt profiler av bredden før det nye ras løsnet.

Rasmassen gikk også denne gang ut i elven, fylte kulpen og løftet den del av elvesengen som lå inntil den truede bredd noe i været. Elveløpet ble ikke sperret, men det ble innsnevret, og rasmassen lå i stor tykkelse over elvesengens venstre halvdel.

Det siste ras tok med seg en gårdvei som lå på elvebakken, og bruddranden nådde 6 à 8 m innenfor raset fra 70-årene.

Jordarten er et sandholdig ler. I 2 à 3 m's dyp under overflaten langs bruddranden såes et flere decimeter tykt lag med grov, rustfarvet grus. I forbindelse med gruslaget var også grov sand. Fra dette lag kom der frem atskillig grunnvann som bløtte opp leret og rev med seg finsanden. Ellers var den utruste masse tørr. Like ved elvekanten forsøkte jeg flere steder å sondere gjennom massen med en stang av $\frac{3}{4}$ " borstål. Stangen sank ikke dypere enn til 2 à 3 m for en belastning av 3 manns vekt.

Det er av betydning å merke seg elvebakkens skråning før og efter det nye ras. Langs det gamle profil er den vannrette

avstand fra bruddranden til vannkanten av elven 40 m, og høydeforskjellen mellem bruddranden og sommervannstanden i elven nær 19 m. Altså hadde elvebakken da raset fant sted meget nær en skråning 1:2. Når undtas den 5 m høye loddrettskrent nede ved elven, var bakken bevokst med løvkratt. Avstanden fra den nye bruddkant til elvekanten er 64 m, hvilket svarer til en gjennomsnittlig skråning 1:3,5, således betydelig slakkere enn den gamle. Det som har fremkalt raset er øyensynlig utglidningen av loddrettskrenten, som jo gikk ned til en 6 m dyp kulp i elven. Stabiliseringen av denne har trukket den ovenforliggende jordmasse efter.
