9. Lerfall ved Ness i Harran.

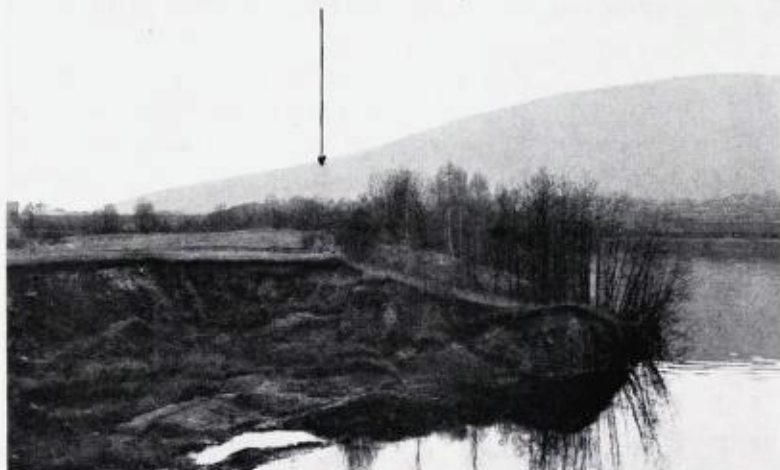
Randen av ca. 30 år gammelt lerfall

Fig. 6. Lerfall på Fallaksøy. Sett nedover elven, som går inn i rasgropen.
G. H. fot. 21 des. 1936.

trær hvis alder anslåes til 25 à 30 år. Der ligger i den gamle rasgrop rygger efter den utgledne fastskorpe.

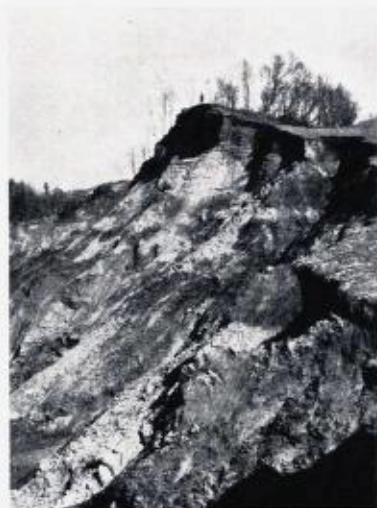
11-tiden hadde en ny utrasning funnet sted, og siden ramlet stadig større og mindre jordklumper ned fra raskanten. Herved fikk den nesten loddrette inntil 30 m høye bruddkant en stabilere form. Dertil bidrog også et par meter tykt gruslag øverst i melen idet gruset raste ut over lerveggen og støttet dennes nedre del.

Fig. 8. Randen av lerfallet ved Ness. Bemerkmannen på kanten for å få inntrykk av dimensjonene.

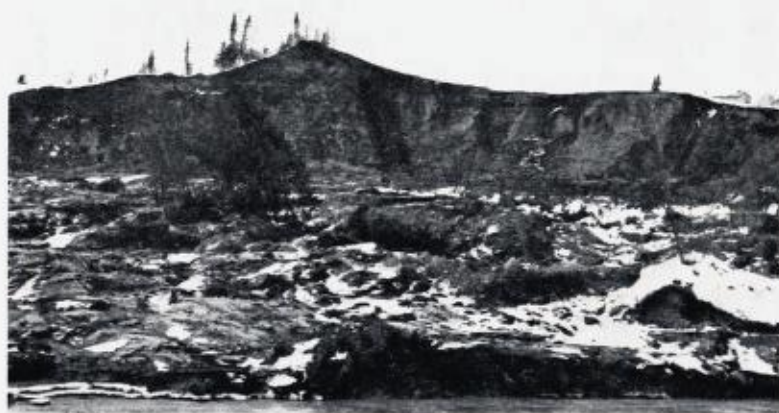
Skredgropen var bredest ytterst ved elven. Formen er omtrent som en halvcirkel med diameteren liggende langs den gamle elvebredd i 220 m's lengde. Skredgropens areal, målt på det kart Vassdragsvesenet har opptatt, er 260 000 m². Omtrent et like stort areal dekket den i elven utgledne masse. Elvemelen var høy, visstnok 10 à 15 m. Høydeforskjellen mellom Namsens vannstand og raskantens høyeste punkt er 43 m og avstanden 150 m målt fra der den gamle bredd av elven lå. Det var således en temmelig bratt bakke der hvor lerfallet gikk, og bunnen i rasgropen heller også sterkt nedover mot elven.

Fig.9. Lerfallets grop sett fra elven. G. H. fot. 18 april 1936.

Lerfallet må formodes å ha begynt med et elvebrudd. Noen annen årsak kunne iallfall ikke efterspores.
