5. Leirfallet ved Lade, Trondheim 1944.

Foredrag holdt i Norsk Geologisk Forening 11. — 4. — 1945.

AV PER HOLMSEN.

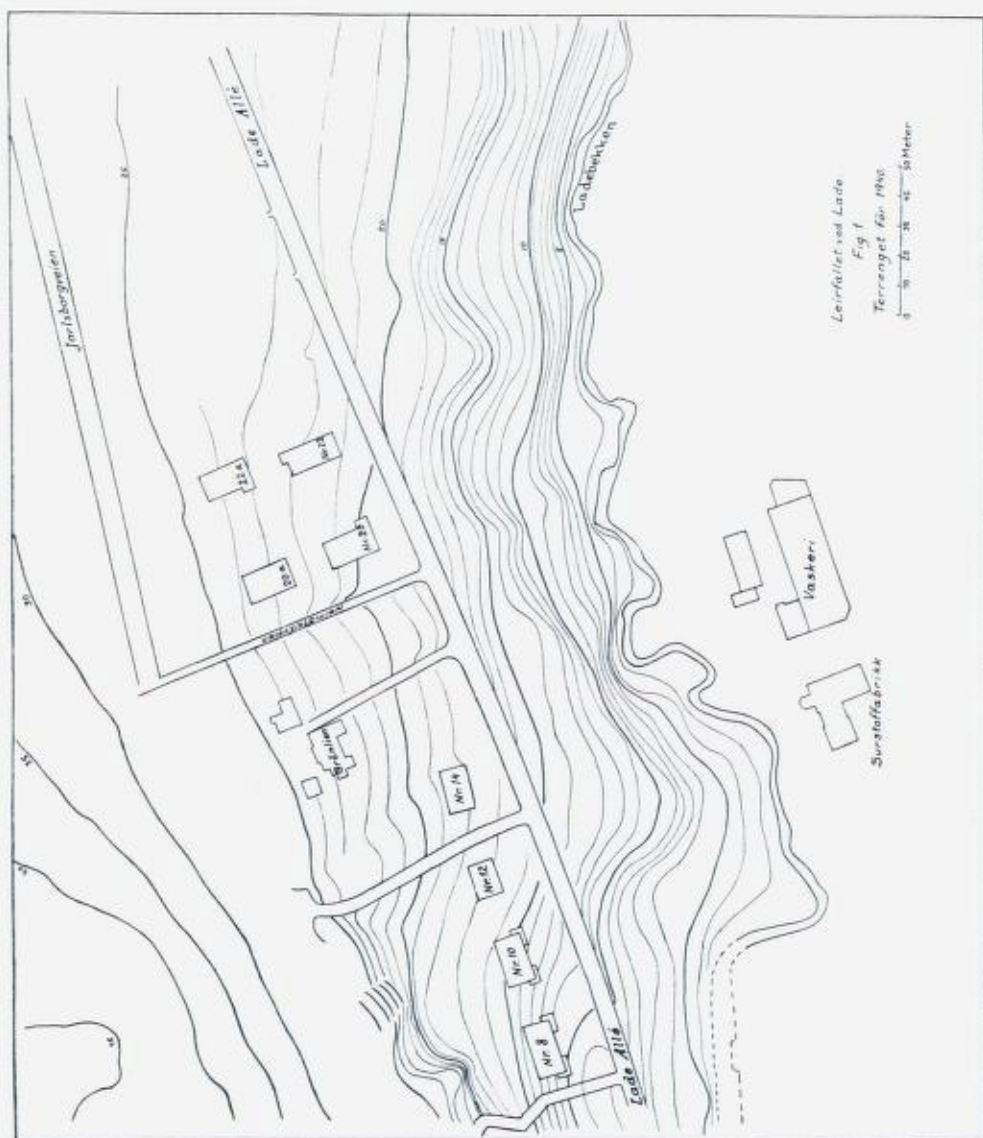
Fig. 1.

From 12th of April to 25th of July all was quiet in the territory. On July 26. and 30. new slides took place in the upper part, causing great damages on buildings. About 1¼ acre was dislocated, but small displacements were observed all over the area (see fig. 4). But very little liquid clay was seen. Fig. 1—4 illustrate the different stages of the catastrophe.

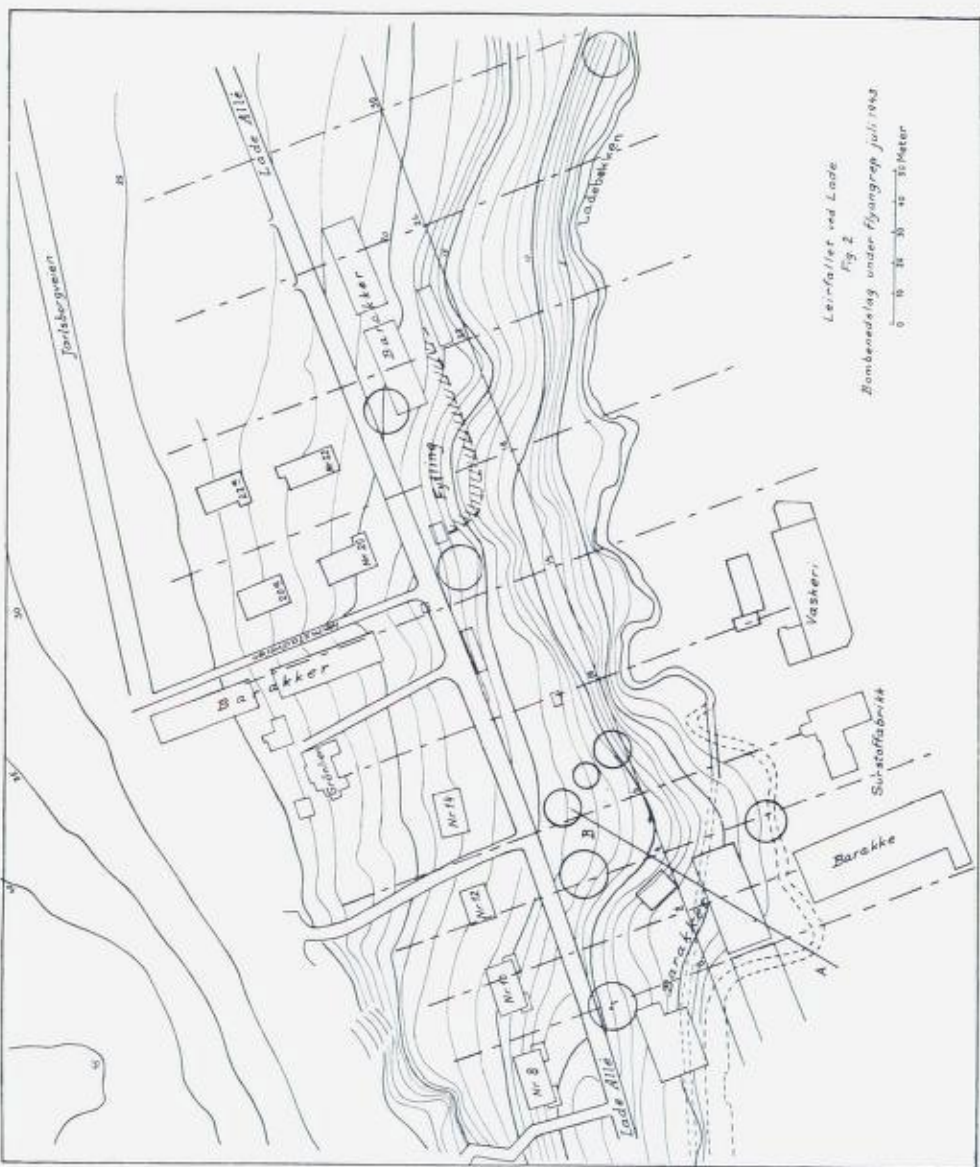
Fig. 2.

Takket være det gode kart kan vi rekonstruere det opprinnelige terrengprofil A—B, fig. 2 og 5. Profilet er lagt loddrett på de opprinnelige høydekurver. Vi vet ikke med absolutt sikkerhet hvor meget tyskerne hadde gravd ut av bakken, men vi kjenner så noenlunde størrelsen og beliggenheten av den nærmeste barakke. Regner vi forsiktigvis med at der ikke var

On July 23, 1943 a heavy Allied bomb raid took place on the German u-boat base "Nyhavna", situated a little W of the slide, and a few bombs, marked by circles in fig. 2 fell on the area in question. The German military geologists gave the conclusion that bomb explosions caused the clay-slide 8½ month later.

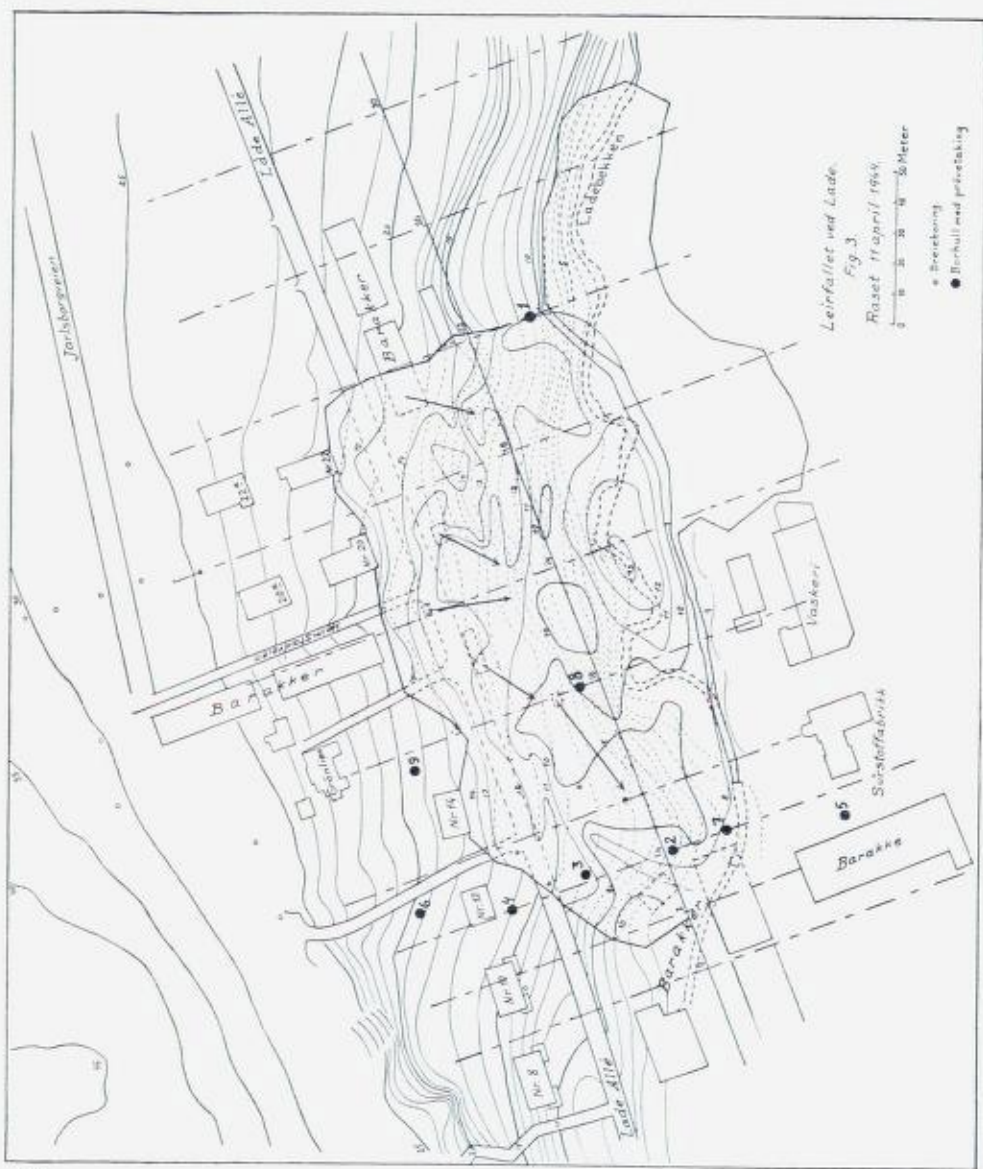
Fig. 3.

Det viktigste og i virkeligheten ganske entydige bevis for at raset begynte i den vestlige del og forplantet seg bakover, er bevegelsesretningen av en del gjenstander som fulgte med raset. Pilene på fig. 3 viser dette. Det at bevegelsesretningen

During the summer 1944 borings were carried out. Undisturbed clay samples were taken after the method of the Swedish "Geotechnical Commission" (1). The author has tried to reconstruct the original stability conditions of the clay deposit, an experiment in which a pre-existing map, scale 1 : 1000, has been of great value. The stability calculations resulted in the conclusion above mentioned, which is in good accordance with a de visu witness: The slide began in the lower western part of the area. The arrows in fig. 3 also indicate this fact.

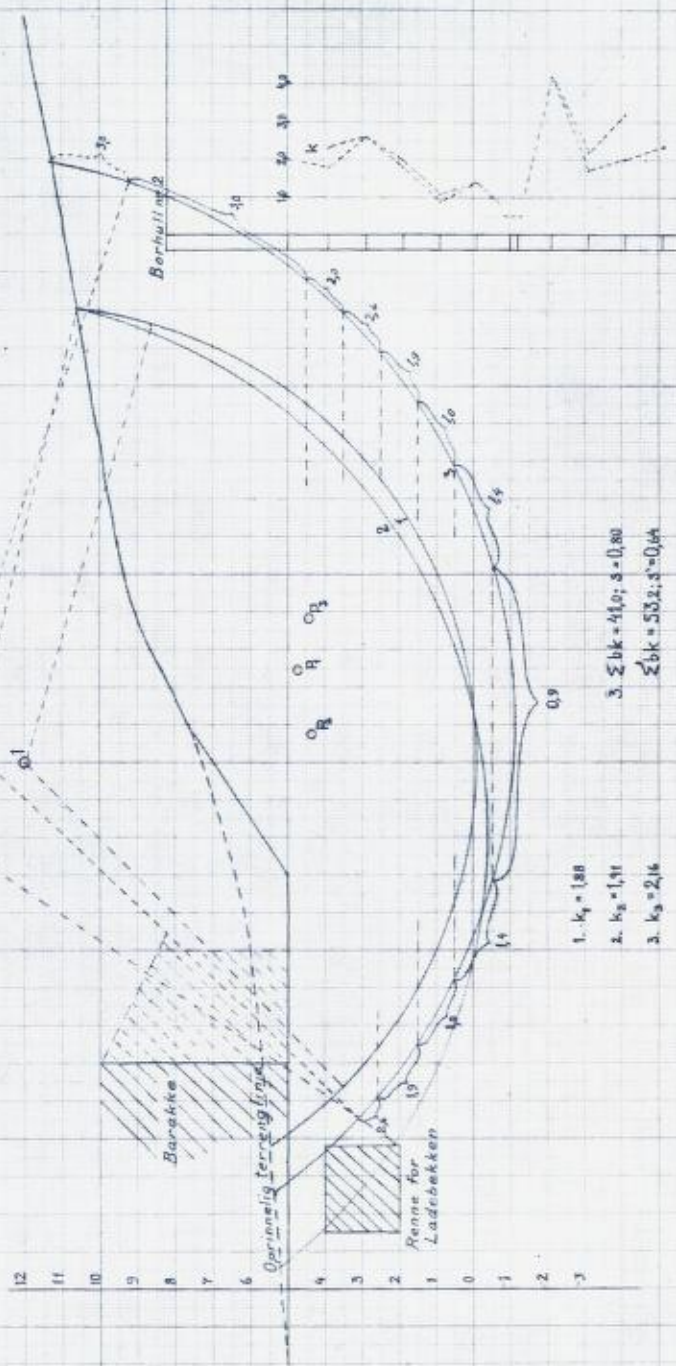
Fig. 5.

I stedet for det foreliggende kompliserte tilfelle tenker vi oss et nytt, fig. 5, hvor forholdene er forenklet. Det tenkte til-

felle har samme terrengprofil som profilet A—B, som var angitt på kartskissen fig. 2. Vi bortser fra kohesjonen ved de forskjellige tenkte glidesylindres endeflater. Leirens egenvekt settes lik 1,95, noe som ligger nær gjennomsnittet for leirprøvene fra det nær beliggende borhull 2. Leirens kohesjons-egenskaper tenker vi oss som for de forskjellige prøver fra dette borhull, idet vi tenker oss at leiravsetningen er inndelt i horisontale lag som hvert har sine spesielle egenskaper, svarende til leirprøven fra samme dyp ved borhull 2. Vi tenker oss nå lagt et glidesnitt som når ned til et dyp omkring kote $\div - 1$, idet en stor del av glidesnittet da kommer til å ligge i det løseste leirlag. Likevektsbetingelsen for vedkommende snitt er da at leirlagene har en viss gjennomsnittlig skjærfasthet, la oss betegne den med k_1 . Vi prøver deretter et annet snitt, og får da en nødvendig skjærfasthet av k_2 osv. Av alle de snitt vi kan prøve, vil det være ett som er det ugunstigste, dvs. krever en større verdi av k enn for de andre snitt. I vårt eksempel

fig. 5 er det ugunstigste snitt nr. 3, og den tilsvarende nødvendige verdi av $k_3 = 1,89$.

i de øverste lag. Regner vi i nærværende eksempel med at leiren har vært gjennomslått av sprekker til 2 m dyp, får vi som likeveksbetingelse at $k_s = 2,16$.

Regner vi med kohesjon helt opp til overflaten, får vi en verdi av $s_s = 0,80$, regner vi med tørrskorpe uten kohesjon, får vi $s_s = 0,64$, sannsynligvis ligger den riktige verdi mellom disse ytterligheter.

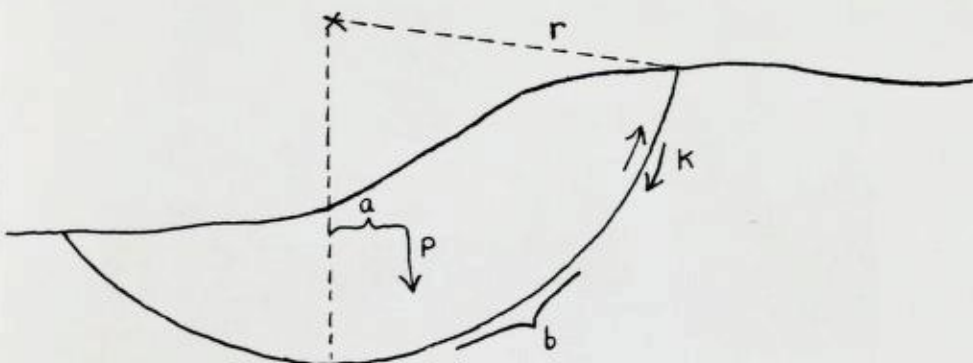
Fig. 6.

Stabilitetsforholdene av et enkelt terrengprofil hvor vi kan regne med sylindrisk glidesnitt i kohesjonsmasse, og hvor vi kan se bort fra kohesjonen ved endeflatene, kan framstilles på følgende måte, se fig. 6:

Betingelsen for likevekt er da: $P \cdot a = k \cdot b \cdot r$, og sikkerheten er uttrykt ved forholdet $s = \frac{b \cdot k \cdot r}{P \cdot a}$. Anvender vi denne

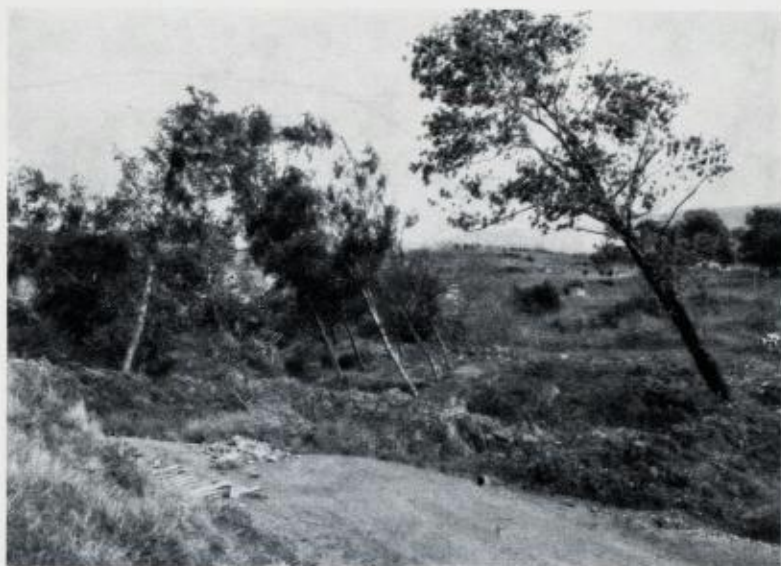
Fig. 7. Leirfall ved Lade. 13/9 1944. Etterras. Mot sydøst. I forgrunnen Lade Allee. Trærne på skrå viser hvordan jordskalkene har satt seg. Sammenlign fotografiet av leirfallet ved Knivsvik, side 13.

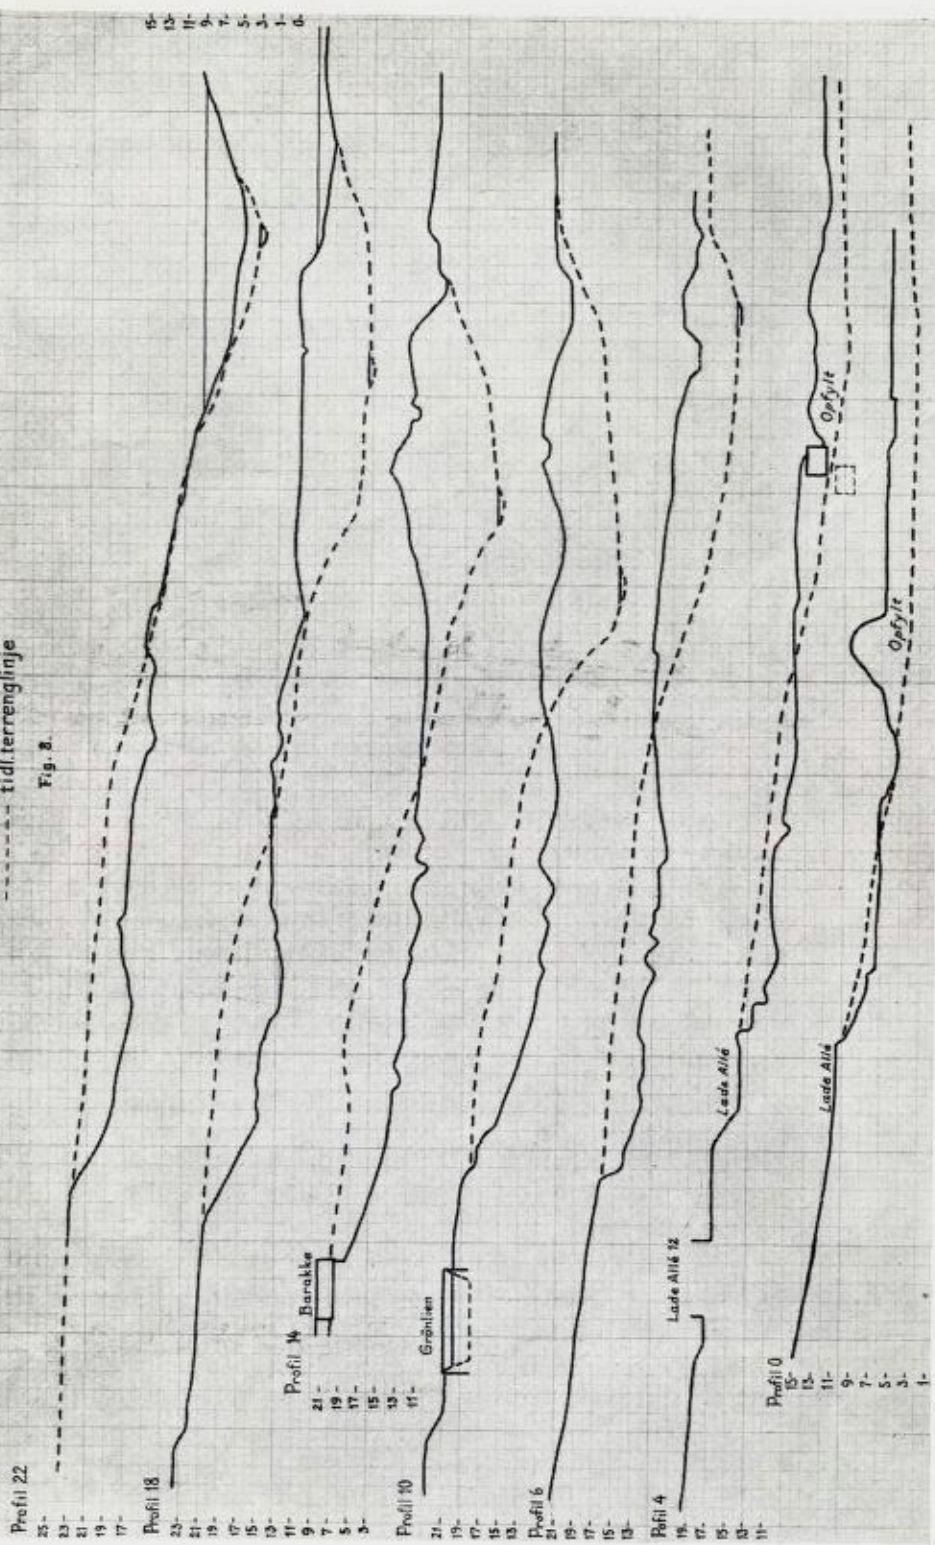
Fig. 8.

Ved å betrakte de terrengprofiler som ble opptatt av Trondheim kommune, hvor overflaten av det opprinnelige terreng er prikket inn, se fig. 8 og 9, vil man med litt erfaring med en gang se at der skal en overmåte løs leire til for at en naturlig overbelastning av terrenget skal forekomme. På fig. 9 er de geotekniske tall av prøvene fra borhullene 2, 3, 4, 5 og 6 avsatt. Kotehøydene er de riktige. Terrengoverflaten var for slak til at ras kunne løsne uten videre. Vi må derfor søke rasårsaken annet steds.

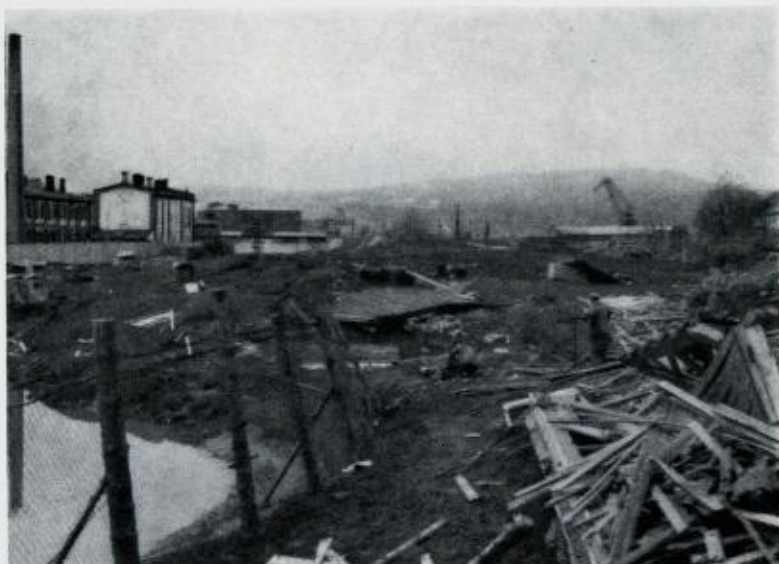
Fig. 10. Leirfall ved Lade, 17/5 1944. Mot vest. Til venstre vaskeriet, i forgrunnen til venstre oppdemt sjø, til høire mannskap ved borehull nr. 1.

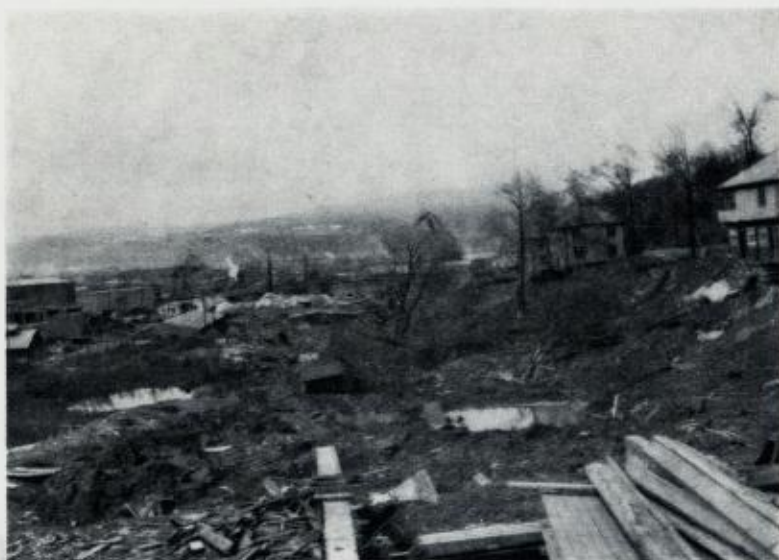
Fig. 11. Leirfall ved Lade. 17/5 1944. Mot vest.
Til høire Lade Alle 14 og 20.

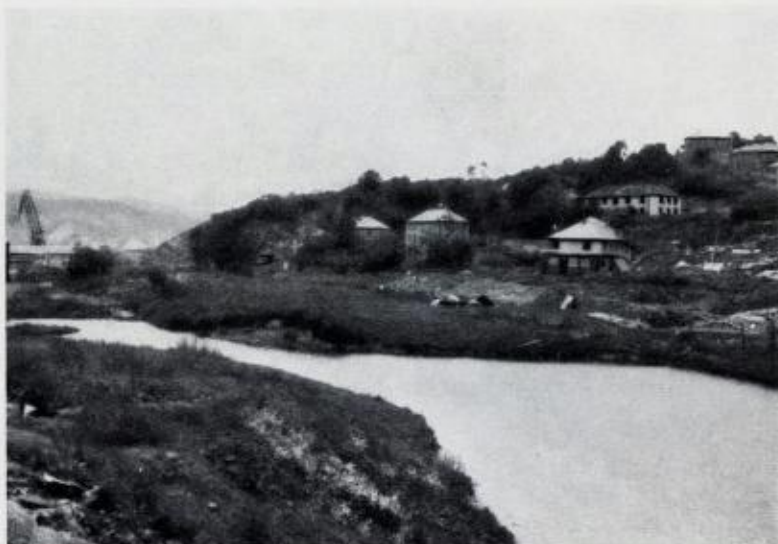
Fig. 12. Leirfall ved Dale. 1944. Etterras. Mot nordvest. I forgrunnen oppdemt sjø, i bakgrunnen raset.

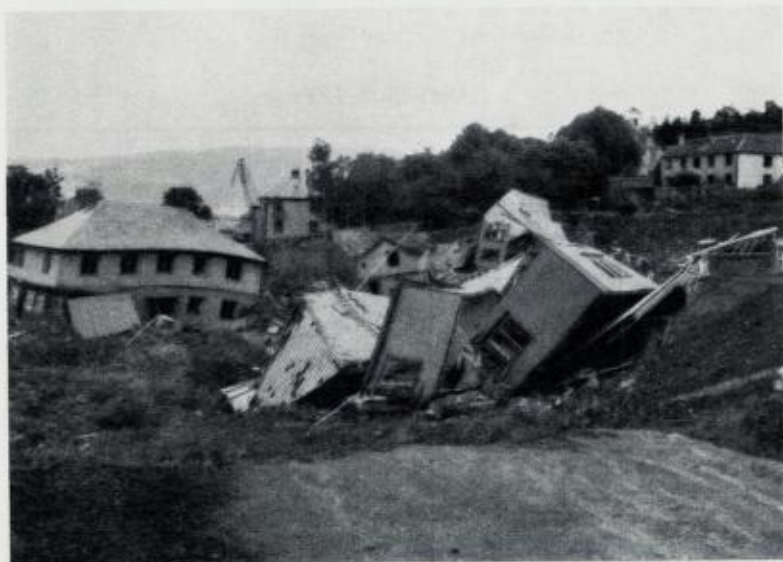
Fig. 13. Leirfall ved Lade. 13/8 1944. Eiterras. Mot vest. Til venstre Lade Allee 20, til høyre „Grønlien“, i bakgrunnen nr. 14, i forgrunnen nr. 22.
