NGU Rapport 2008.009

Kartlegging og identifisering av aktive
forurensningskilder til havnebassenget i
Trondheim

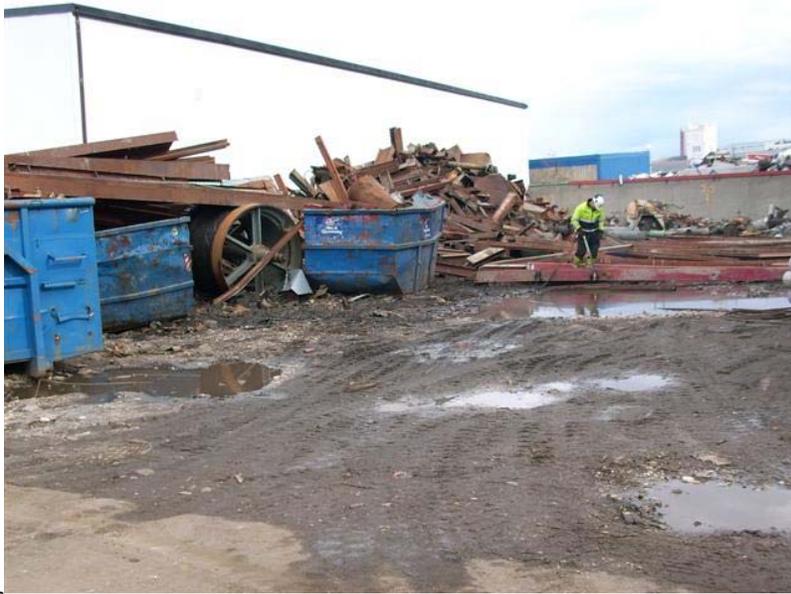
Figur 8. Mulig forurensningskilde ved Veolia miljø på Nyhavna (tidligere kvartslager for Lilleby smelteverk)

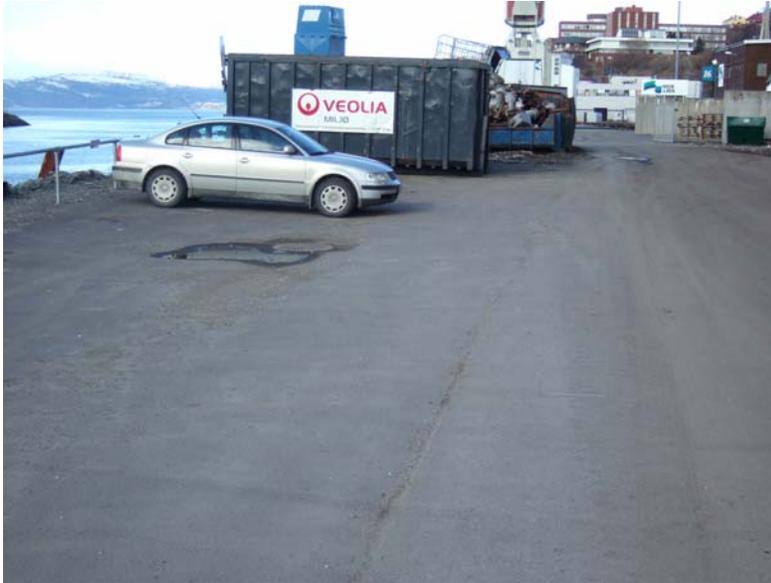
Kum 10 (Figur 15) er forurenset med bly, kadmium, kobber, molybden, sink, tinn, PAH-forbindelser, PCB og olje (prøve 10D bestod av en seig oljeklump). Nedbørsfeltet for kummer peker ut jord på Veolia miljø sitt område som kilden til forurensningen. Spredningsfaren til havnebassenget er stor.

Figur 33 Kum 10 på Nyhavna

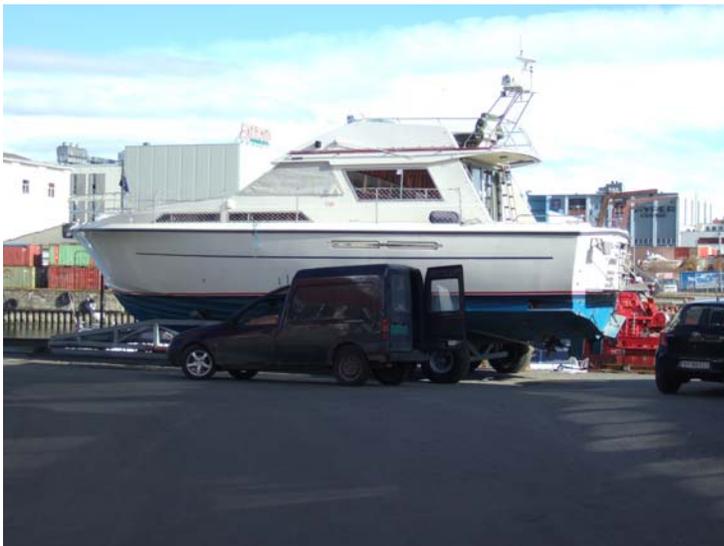
Kum 11 (Figur 15) er meget sterkt forurenset med bly (4700 mg/kg), kadmium, kobber, molybden, sink, tinn, og organiske tinnforbindelser (TBT 16000 µg/kg). Nedbørsfeltet for denne kummen er meget lite. Kilden til forurensningen er spyling av småbåter som løftes opp på kaikanten for rengjøring. Massene i dette sandfanget er på grunnlag av innholdet av bly klassifisert som farlig avfall og må leveres til godkjent mottak for denne type avfall.

Figur 34 Renspyling av småbåter og metallavfall hos Veolia miljø er kildene til miljøgiftene i kum 11

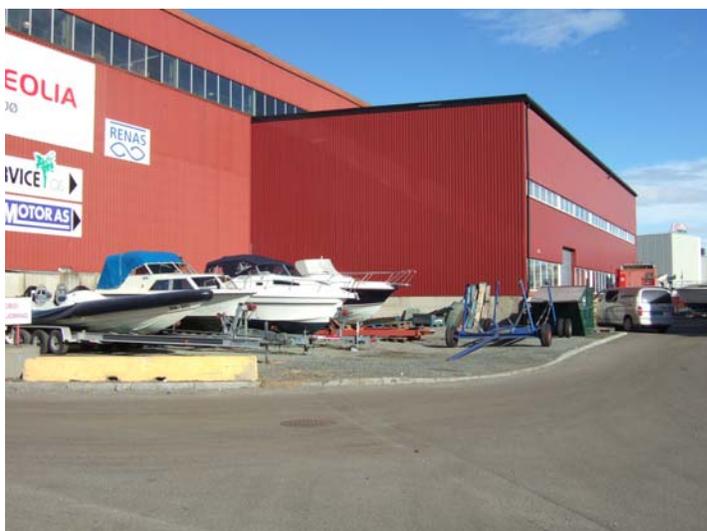
Kum 12 (Figur 15) er forurenset med bly, kadmium, kobber, kvikksølv, molybden, sink, tinn, PAH-forbindelser, PCB og tinnorganiske forbindelser. Kildene er som for kum 11.

Figur 35 Kum 12 ligger ved Veolia miljø

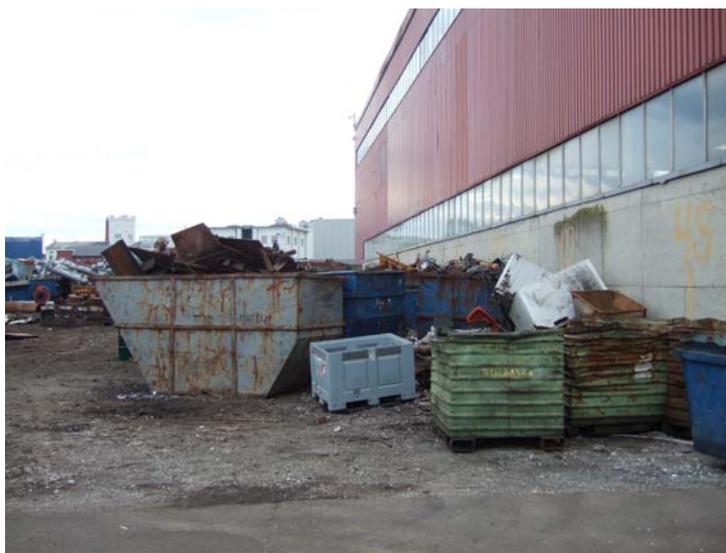
Jordprøver (Figur 36) fra Veolia miljø er forurenset med arsen, bly, kobber, krom, kvikksølv, molybden, sink, tinn og PCB. Jorden er en kilde for spredning av miljøgifter i området.

Figur 36 Sterkt forurenset jord

- FESILs gamle kvartslagerplass benyttes nå som lager for avfall av Veolia miljø. Området er ikke fast dekke. Jorden på plassen er forurenset med bly, kadmium, kobber, sink, tinn, PAH, benzo(a)pyren og PCB. Planlagt utbedring av tomten med etablering av fast dekke og oppsamlingsskum for sedimenter og vann bør følges opp så fort som mulig for å hindre avrenning til havnebassenget.

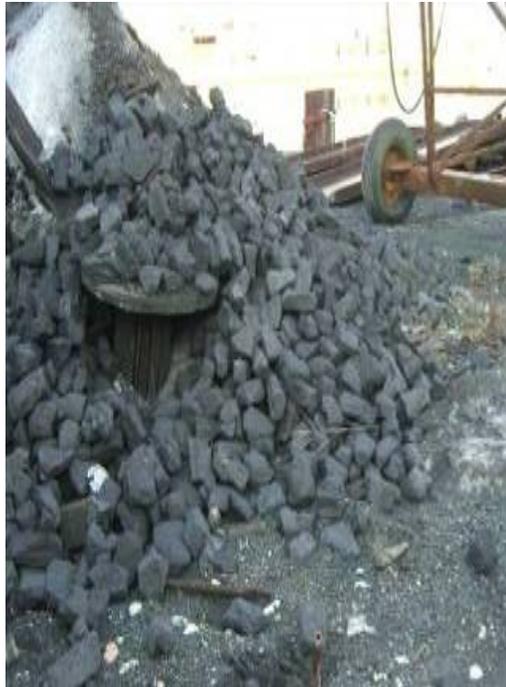
Jordprøver langs den vestre kaikanten ved Kullkrankaia er forurenset med bly, kadmium, kobber, molybden, sink, tinn og PAH-forbindelser området fra Høvik og Øien (Figur 37 og til og med forbi Veolia miljø).

Figur 37 Forurenset jord og kull på Høvik & Øien sitt område

- Forurensede masser langs vestre kaikant på Kullkranpiren anbefales fjernet i området fra "Høvik og Øien" og til og med "Veolia miljø".
- En systematisk oversikt over alle sandfangskummene på Nyhavna bør etableres. Gjenrustede sandfangskummer bør åpnes og tømmes. Tømmeypigheten bør gjennomgås og revideres. Tiltak mot overløp til sjøen bør iverksettes.

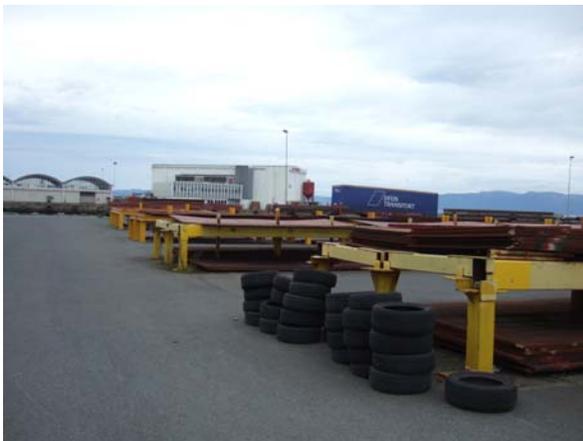
Kum13 (Figur 15) er forurenset med molybden, sink, tinn, og tinnorganiske forbindelser (Figur 39).

Figur 39 Utendørs lager for stål på Transittkaia.

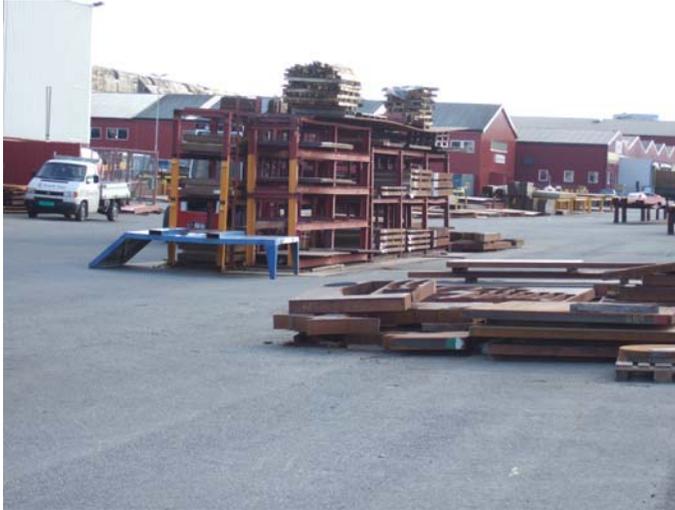
Kum 14 (Figur 15) er forurenset med molybden, sink, tinn, PAH-forbindelser og tinnorganiske forbindelser.

Figur 40 Utendørs lager for stål på Transittkaia

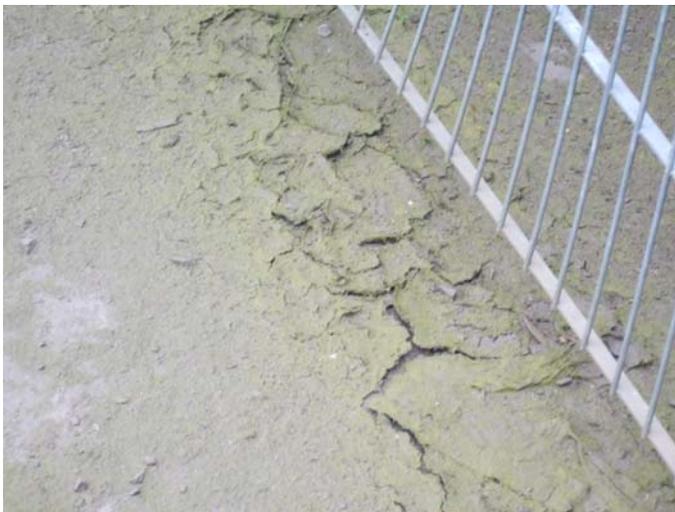
Jordprøvene fra lagerplasser til Norsk Stål er forurenset med bly, kadmium, molybden, sink, tinn, PAH-forbindelser og PCB. Kilden er brukt sandblåsesand (Figur 41) og kan lett spres videre til havnebassenget ved nedbør eller med vind i tørt vær.

Figur 41 Forurenset brukt sandblåsesand

- Brukt forurenset sandblåsesand bør fjernes fra Norsk Stål sitt område.
- Eventuelle forurensninger knyttet til virksomheten ved Ørens verft er ikke undersøkt.
