Rapport nr.: 2005.004		ISSN 0800-3416	Gradering: Åpen	
Tittel: Løsmassekartlegging som grunnlag for leirskredsundersøkelser langs Stjørdalselva mellom Turifossen og Gudå, Meråker Kommune, Nord Trøndelag				
Forfattere: Louise Hansen, Knut Stalsberg, Kari Sletten og Lars Olsen		Oppdragsgiver: NGU, NVE		
Fylke: Nord Trøndelag		Kommune: Meråker		
Kartblad (M=1:250.000) Trondheim		Kartbladnr. og -navn (M=1:50.000) 1721 I Meråker		
Forekomstens navn og koordinater:		Sidetall: 29	Pris: 190 kr	
		Kartbilag: 2		
Feltarbeid utført: 2003	Rapportdato:	Prosjektnr.: 300700	Ansvarlig:	
<p>Sammendrag:</p> <p>Løsmassekartleggingen som ble utført i 1:10.000 langs Stjørdalselva, Meråker Kommune, har til mål å gi en oversikt over grunnforholdene i områder der kan være utsatte for leirskred. Det legges vekt på å avklare utbredelsen av leirige hav- og fjordavsetninger og løsmassenes generelle oppbygging. Det legges også vekt på å finne tegn på tidligere skred samt å gi en oversikt over de steder der det pågår aktiv erosjon. De geologiske data danner et grunnlag for videre geotekniske undersøkelser, skredfarevurderinger og sikringstiltak.</p> <p>Kartleggingen langs Stjørdalselva ved Meråker viser at hav

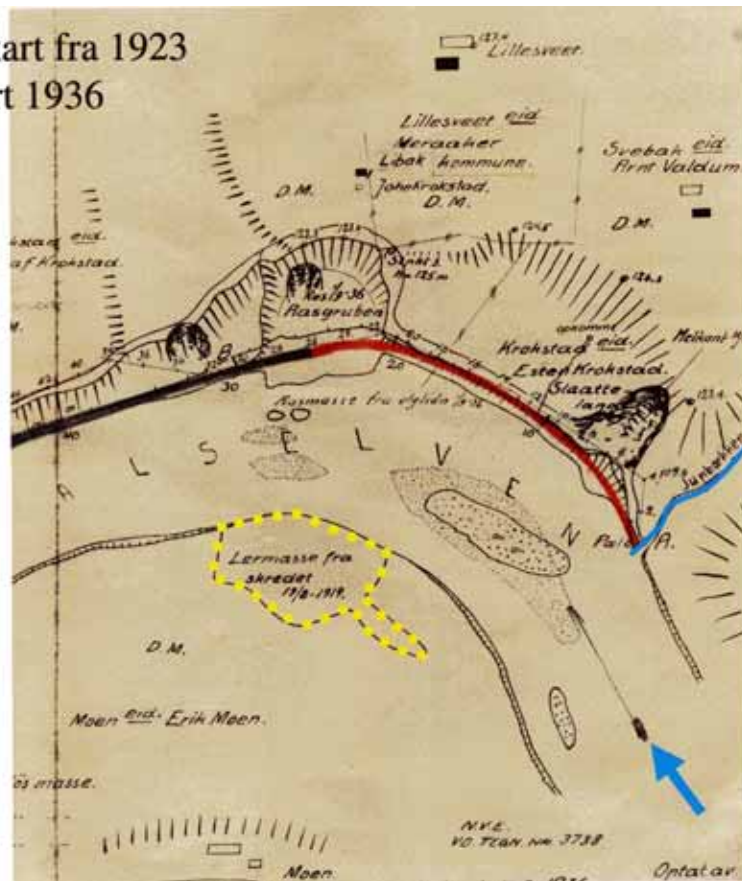
**Figur 2:** Utsnitt fra gammel kart fra NVE. Kartet viser elveyttersvingen av Stjørdalselva ved Kråkstadmarka med tidligere registrerte skredgroper. Blå pil angir strømmens retning. Den blå linje angir Smemobekkens plassering.

Det finnes flere historiske beskrivelser av skred langs med Stjørdalselvens yttersving ved Kråkstadmarka og sporene etter disse sees stadig langs skråningen (Fig. 2). Geologiske undersøkelser (se herunder) viser at deler av Kråkstadmarka sannsynligvis består av mektige skredmasser.

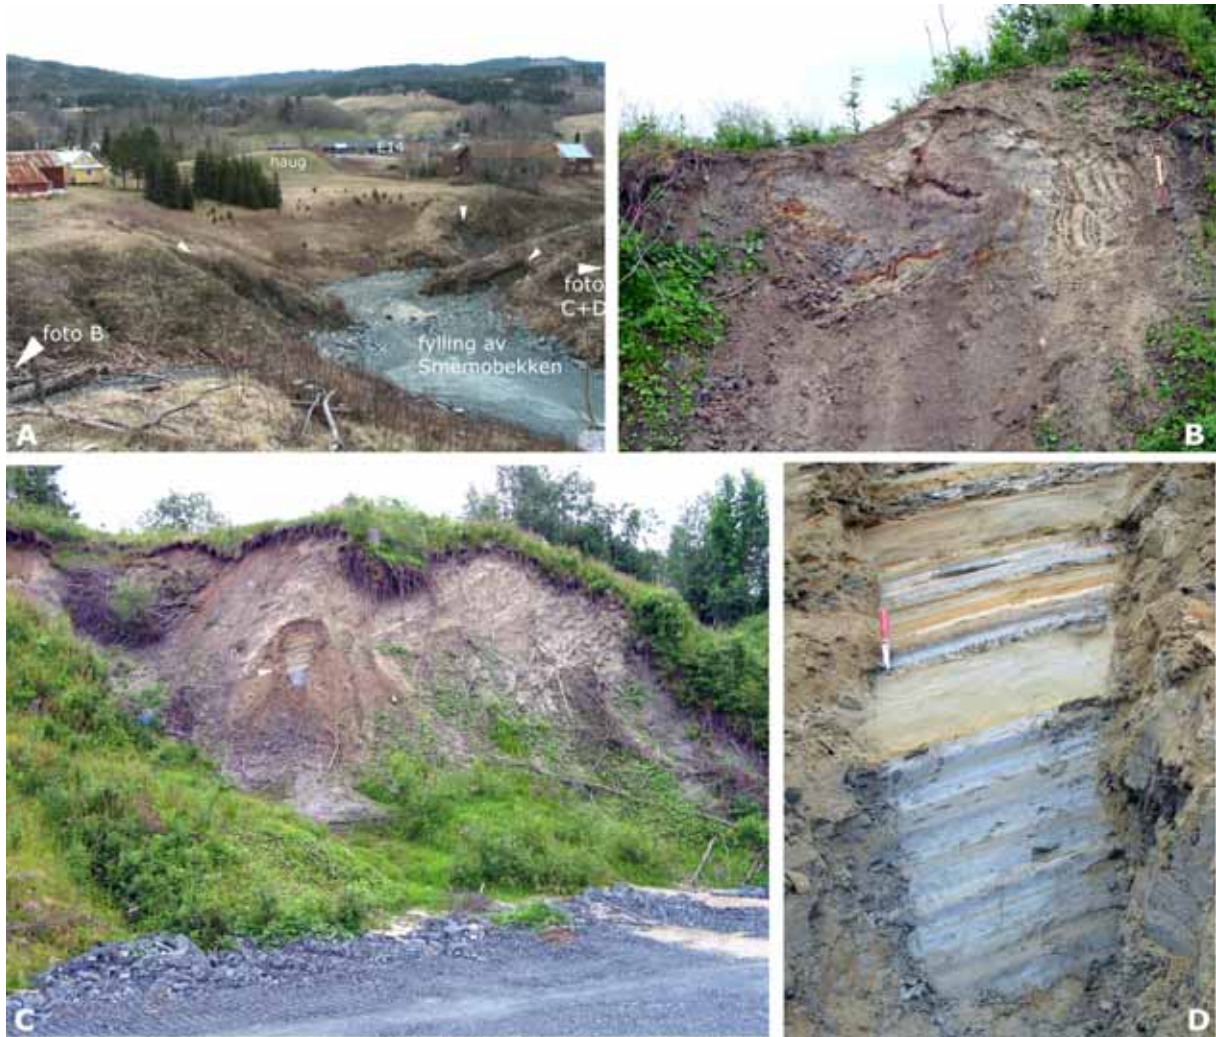
Elveforebygging har stanset erosjonen langs skråningen langs Stjørdalselva. Det finnes stadig små raviner med aktive utglidninger samt grunnvannsutslag. Det finnes flere spor etter gamle og ferske grunne utglidninger langs Smemobekken (Fig. 3A). Den nye sikringen av bekken vil sannsynligvis få erosjonssårene til å hele med tiden.

Kråkstadmarka (og området sydøst for Smemobekken) er et kuppert landskap hvilket delvis kan forklares av skiftende elveløp over området for flere tusen år siden (Fig 3A). De markante forhøyningene omkring Smemobekken kan dog ikke forklares alene ved elvenedskjæring og skiftende elveløp. Snitt i området viser at bakkene sannsynligvis består av deformerte masser fra en skredhendelse av omtrent samme alder som elveløpene på flaten (Fig. 3B). Georadarprofilene avspeiler disse forgrenede løp mellom de deformerte massene (Fig. 4). De underliggende hav- og fjordavsetningene holder lokalt i nordlig retning nær E14 (Fig. 4). Hellende lagdeling vises også i et snitt langs Smemobekken der helningsvinkelen er overraskende bratt i forhold til typen av sediment (Fig. 3C og D). I andre deler av området viser georadarprofiler også varierende heldningsretninger av avsetningene (se for eksempel P7 i Tønnesen 2005). Dette antyder at det ikke kun er bakkene som består av utraste masser. Store deler av Kråkstadmarka består sannsynligvis av store, utraste blokker av hav- og fjordavsetninger med delvis bevart lagdeling. Elvekanalene i overflaten har sannsynligvis vært midlertidige kanaler før den daværende Stjørdalselv gjenfant sitt løp gjennom området etter skredhendelsen. De mektige skredmasser stammer sannsynligvis fra området nordøst for E14. Stjørdalselva og Smemobekken har skåret seg ned i etterkant av denne skredhendelsen.

**Figur 3:** A) Foto tatt i nordøstlig retning mot E14 av den øvre del av Smemobekken med fyllmasser. De små piler angir mindre sår etter utglidninger langs bekken. Fotoet viser også deler av flatene omkring bekken med gamle elveløp og hauger. De store piler angir hvor de øvrige fotos er tatt (litt uten for bilde). B) Deformerte hav- og fjordavsetninger i et snitt i en haug langs en tilstøtende ravine ved Smemobekken. C) og D) Eksponerte sedimenter i erosjonssår langs Smemobekken. Sedimentene består av lagdelt og laminert finsand, silt og leire. Lagdelingen heller  $22^\circ$  mot nordøst. Dette er bratt for denne type sediment og hellingen skyldes sannsynligvis tidligere utglidning og rotasjon av en stor blokk av hav- og fjordavsetninger.

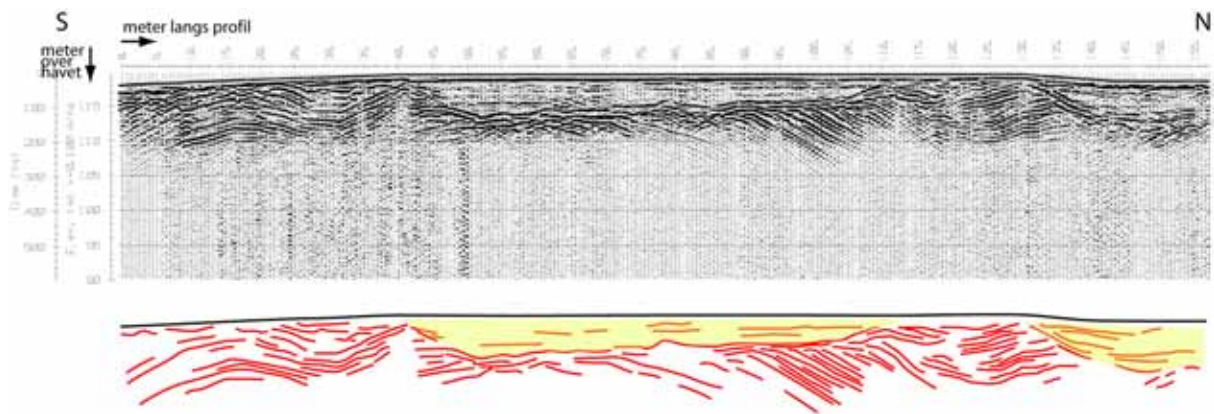
Georadarprofiler fra området viser lav penetrasjon av georadarsignalet (Tønnesen 2005; Fig. 4). Dette er i overensstemmelse med høytliggende hav- og fjordavsetninger.

**Figur 4:** Georadar profil P24 (øverst) fra den østlige del av Kråkstadmarka med tolkning (nederst). Øverste profilet viser at georadar signalet har begrenset penetrasjon, hvilket tilsir at det er en del leire i sedimentene. De røde linjer angir sannsynligvis strukturene i utraste blokke av hav- og fjordavsetninger. Områdene merket med gul angir forsenkninger i avsetningene og avspeiler sannsynligvis elvekanaler som er fylte med elveavsetninger og/eller tørv. Utglidning og deformasjon skjete muligvis fra en nordlig retning. For plassering av profil se Tønnesen (2005).

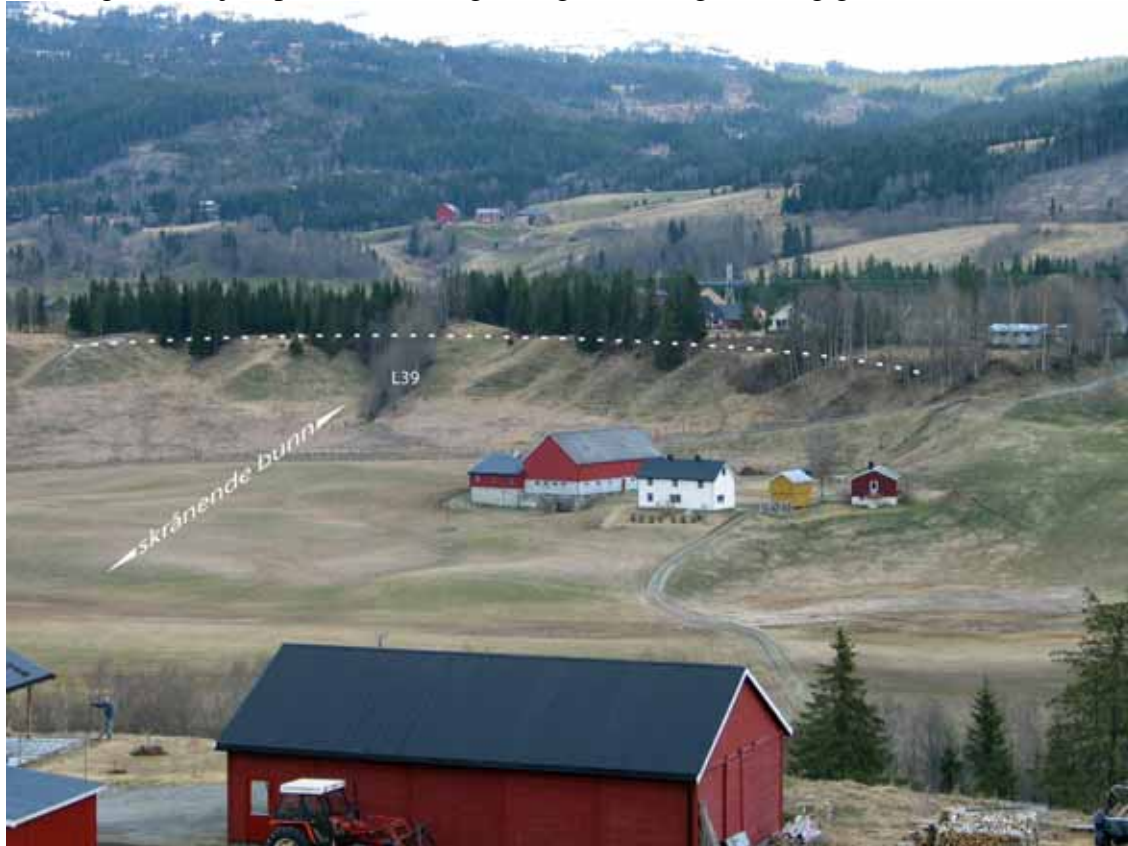
Store skredgroper kjennetegner skråningen mot stjørdalselva (Fig. 5). Den største representerer et skred på c. ½ million m<sup>3</sup>. Skredgroperne varierer i størrelse og fasong langs

Det finnes små utglidninger i sand og silt på skråningene i skredgropene samt noe grunnvannsutslag. I en litt større ravinenedskjæring på 10 m pågår aktiv erosjon i øverste del i silt og finsand, i nederste del i leirholdige sedimenter (lok L39).

**Figur 5:** Stor skredgrop med ravinert bakkant ved Stormyra. Bakkanten er vist med stiplet linje. Typisk for skredgroper er en svakt skrånende bunn av skredmasser. Den skrånende bunn kan i dette tilfelle delvis tilskrives vifteutbygging utenfor ravinene. Fotoet er tatt i nordlig retning fra sydsiden av Stjørdalselva. Sedimenter er eksponert i en ravine ved lokalitet L39.

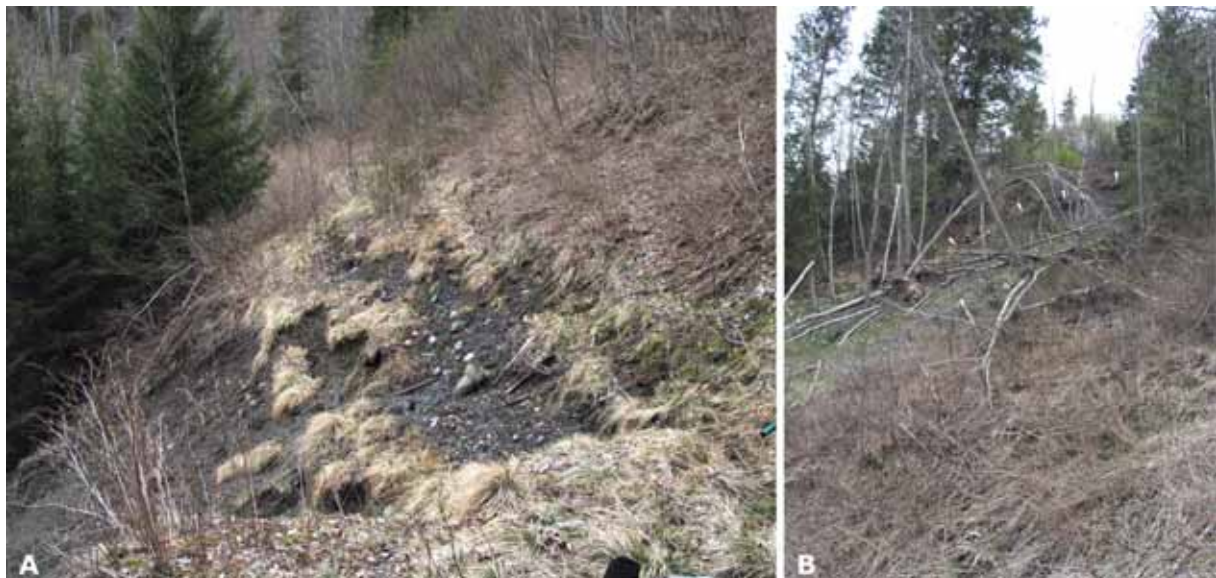
Det er ikke registrert noe skredgroper som synes å involvere leire i nevneverdig grad. De registrerte skredgroper finnes på skrentene mellom de to sideelvene. Gropene er relativt grunne (skred langs skråningen) og involverer mest sandige/siltige sedimenter og grus. Det er også registrert utrasninger av sand og grus på bratte skråninger langs Funna umiddelbart under ledningspåler nær kraftstasjon (Fig. 6).

**Figur 6:** A) og B): Utrasninger av sand og grus på steil skrent langs Funna nær kraftstasjon. B): Utrasningen umiddelbart under ledningspåler på toppen av skrent. Små hvite piler angir kanten av raset.

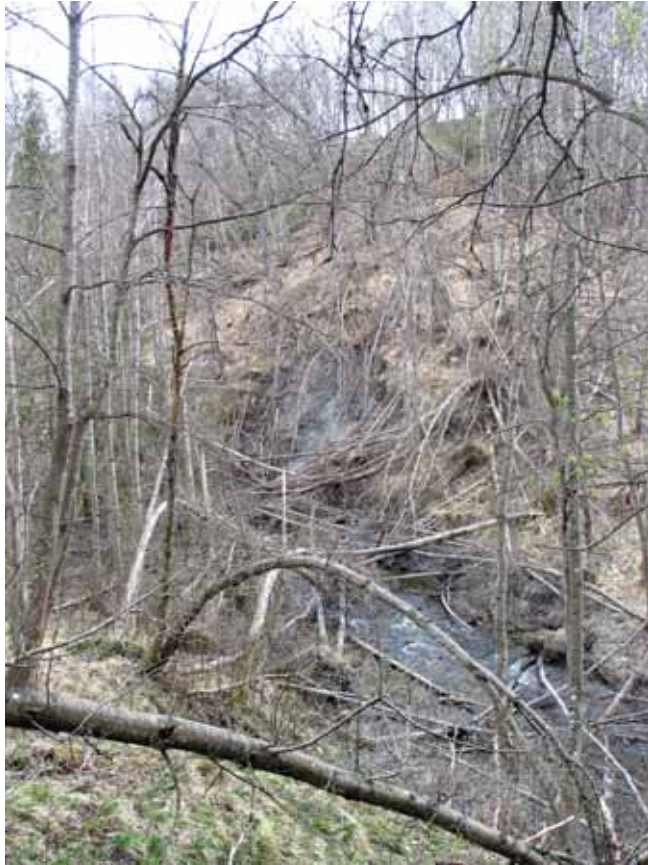
Det er registrert omfattende aktiv erosjon langs den sydlige sideelva mellom Mårråk og Sjurdsneset. Dette omfatter aktive utglidninger på de steile skråninger, omfattende seg med velte trær samt erosjon direkte langs bekken (Fig. 6). Erosjonen hindres oppstrøms, ved Mårråk, av en fjellblotning

**Figur 7:** Omfattende aktiv erosjon langs skrentene til sidebekken mellom Mårråk og Sjurdsneset.

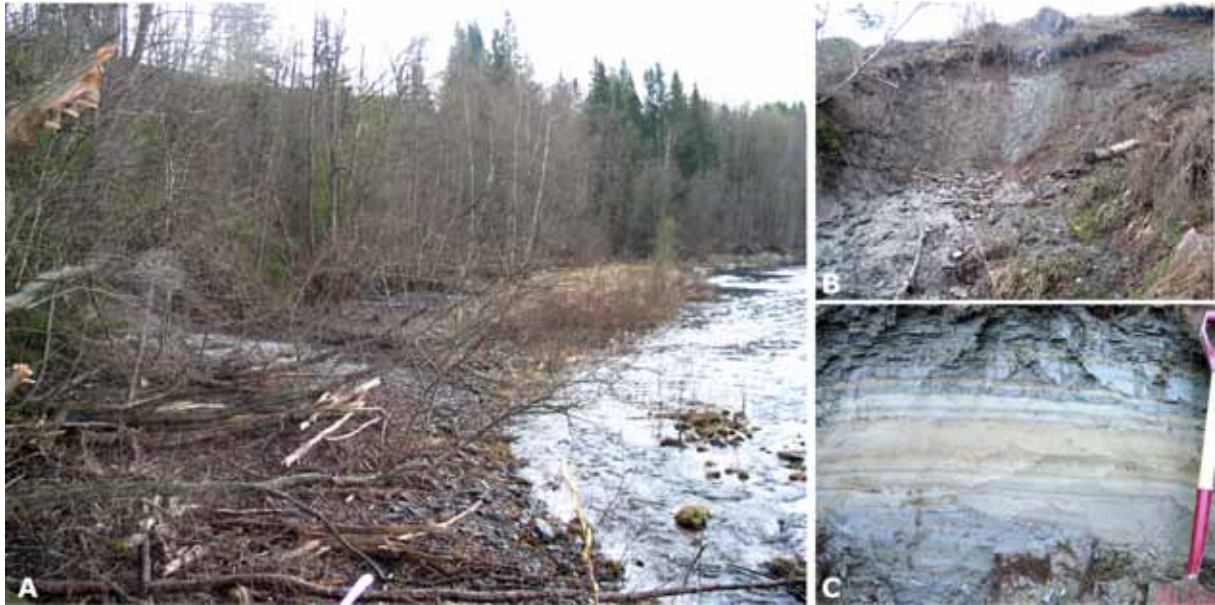
Det er registrert flere mindre raviner, c 1-4 m dype, og mindre grunne utglidninger på under 10 m<sup>2</sup> på skrenten. Aktiv erosjon avspeiles også av sig og veltede trær. Den største utglidning finnes ved lok. L51b og er c. 40 m<sup>2</sup> (Fig. 8). Denne finnes i den øverste del av skråningen få meter fra veien ved avkjøringen mot skolen.

Stratigrafien er blottet ved lok. L51b. Sedimentene består øverst av 4 m tykke elveavsetninger av grov grus som overlejrer en over 4 m tykk lagpakke av laminerte, siltede hav- og fjordavsetninger der inneholder op till 40 cm tykke lag av medium sand (Fig. 8). De sandede lag synes veldrenerte i denne øvre del av lagpakken. Det finnes sannsynligvis mer finkornede avsetninger på større dyp. Georadarprofilene viser at lagdelingen umiddelbart nord for Nustadfossen heller svakt i nordlig retning. I den nordvestlige del av området heller lagdeling svakt mot sør (se georadarprofil P12 i Tønnesen 2005). Det er utført tre geotekniske boringer i området (Gregersen 2005).

**Figur 8:** A) Skråningen ved Lauvlimoen nedstrøms Nustedfossen i et elveyttersving langs Stjørdalselva. Den slake, nederste del av skråningen dekkes i varierende grad av vann ved høyere vannstand/vannføring i elven. Det bygges ut sedimentløper nedenfor skråningen på grunn av erosjon høyere oppe på skrenten. B) Lokalitet L51b ved utglidning øverst på skrenten umiddelbart under vei. Utglidningen involverer 4 m sand og grus i toppen over hav- og fjordavsetninger. C) Sandlag i de finkornige hav- og fjordavsetninger.

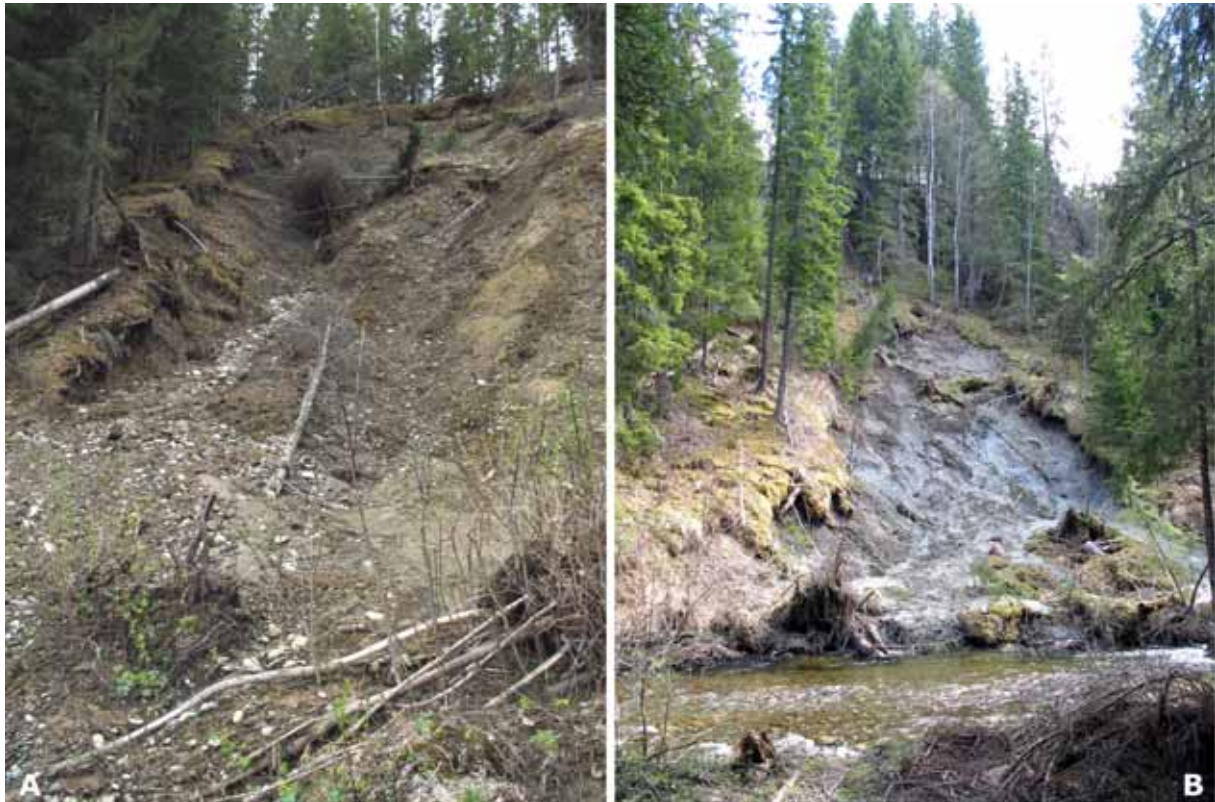
Det finnes spor etter nyere og eldre skred langs Tømmeråsegga -den nordøstlig vante skråning på moen. Skredene, der er ganske grunne, involverer grus og ikke leireavsetninger (Fig. 9A). Langs Vollbekken, der løper langs den vestvante skråning av Graftåsmoen, finnes spor etter en forholdsvis ung, grunn utglidning i leirholdige avsetninger i et yttersving av bekkens (Fig. 9B). Det finnes spor etter lignende grunne skred i andre av bekkens yttersving som nå er tilvoksedde.

Det finnes noen aktiv erosjon med blotlagt sediment i forbindelse med ovennevnte grope i grove sedimenter langs Tømmeråsegga. Hertil finnes mindre raviner og kraftig grunnvanns utslag, der flere steder ble registrert c. 27 m under terrassenivå. Langs den vestlige skråning mot Vollbekken pågår det utglidninger av leirholdige sedimenter i den ferske grop beskrevet ovenfor.

Det finnes ikke spor etter store kvikkleire skred i området men aktiv erosjon og utglidninger i leirholdige sedimenter ved foten av Graftåsmoen langs Vollbekken kan forverre stabiliteten av hele denne skråningen. Skredaktiviteten i grovere sedimenter langs Tømmeråsegga kan delvis henge sammen med de spesielle grunnvannsforhold på dette sted (kraftig grunnvannsutslag).

**Figur 9:** A) Utglidninger i grus på Tømmeråsegga langs skrenten av Graftåsmoen. I dette område er det til like registrert kraftig grunnvannsutslag 27 m under kanten av moen. B) Utglidninger i leire i yttersving av Vollbekken langs den vestlige skrent av Graftåsmoen.
