BRØNN HOS HELMER BRASETH  
E 6 HP 19 PARSELL NOEM - ØKSNES

Tilleggsuttalelse fra Norges geologiske undersøkelse etter befaring 9. oktober 1980 ved statsgeolog Amund Gaut. Til stede ved befaringen var Ovesen, Tessem, Kveli og Braseth. Det henvises generelt til tidligere rapport av 27. oktober 1980.

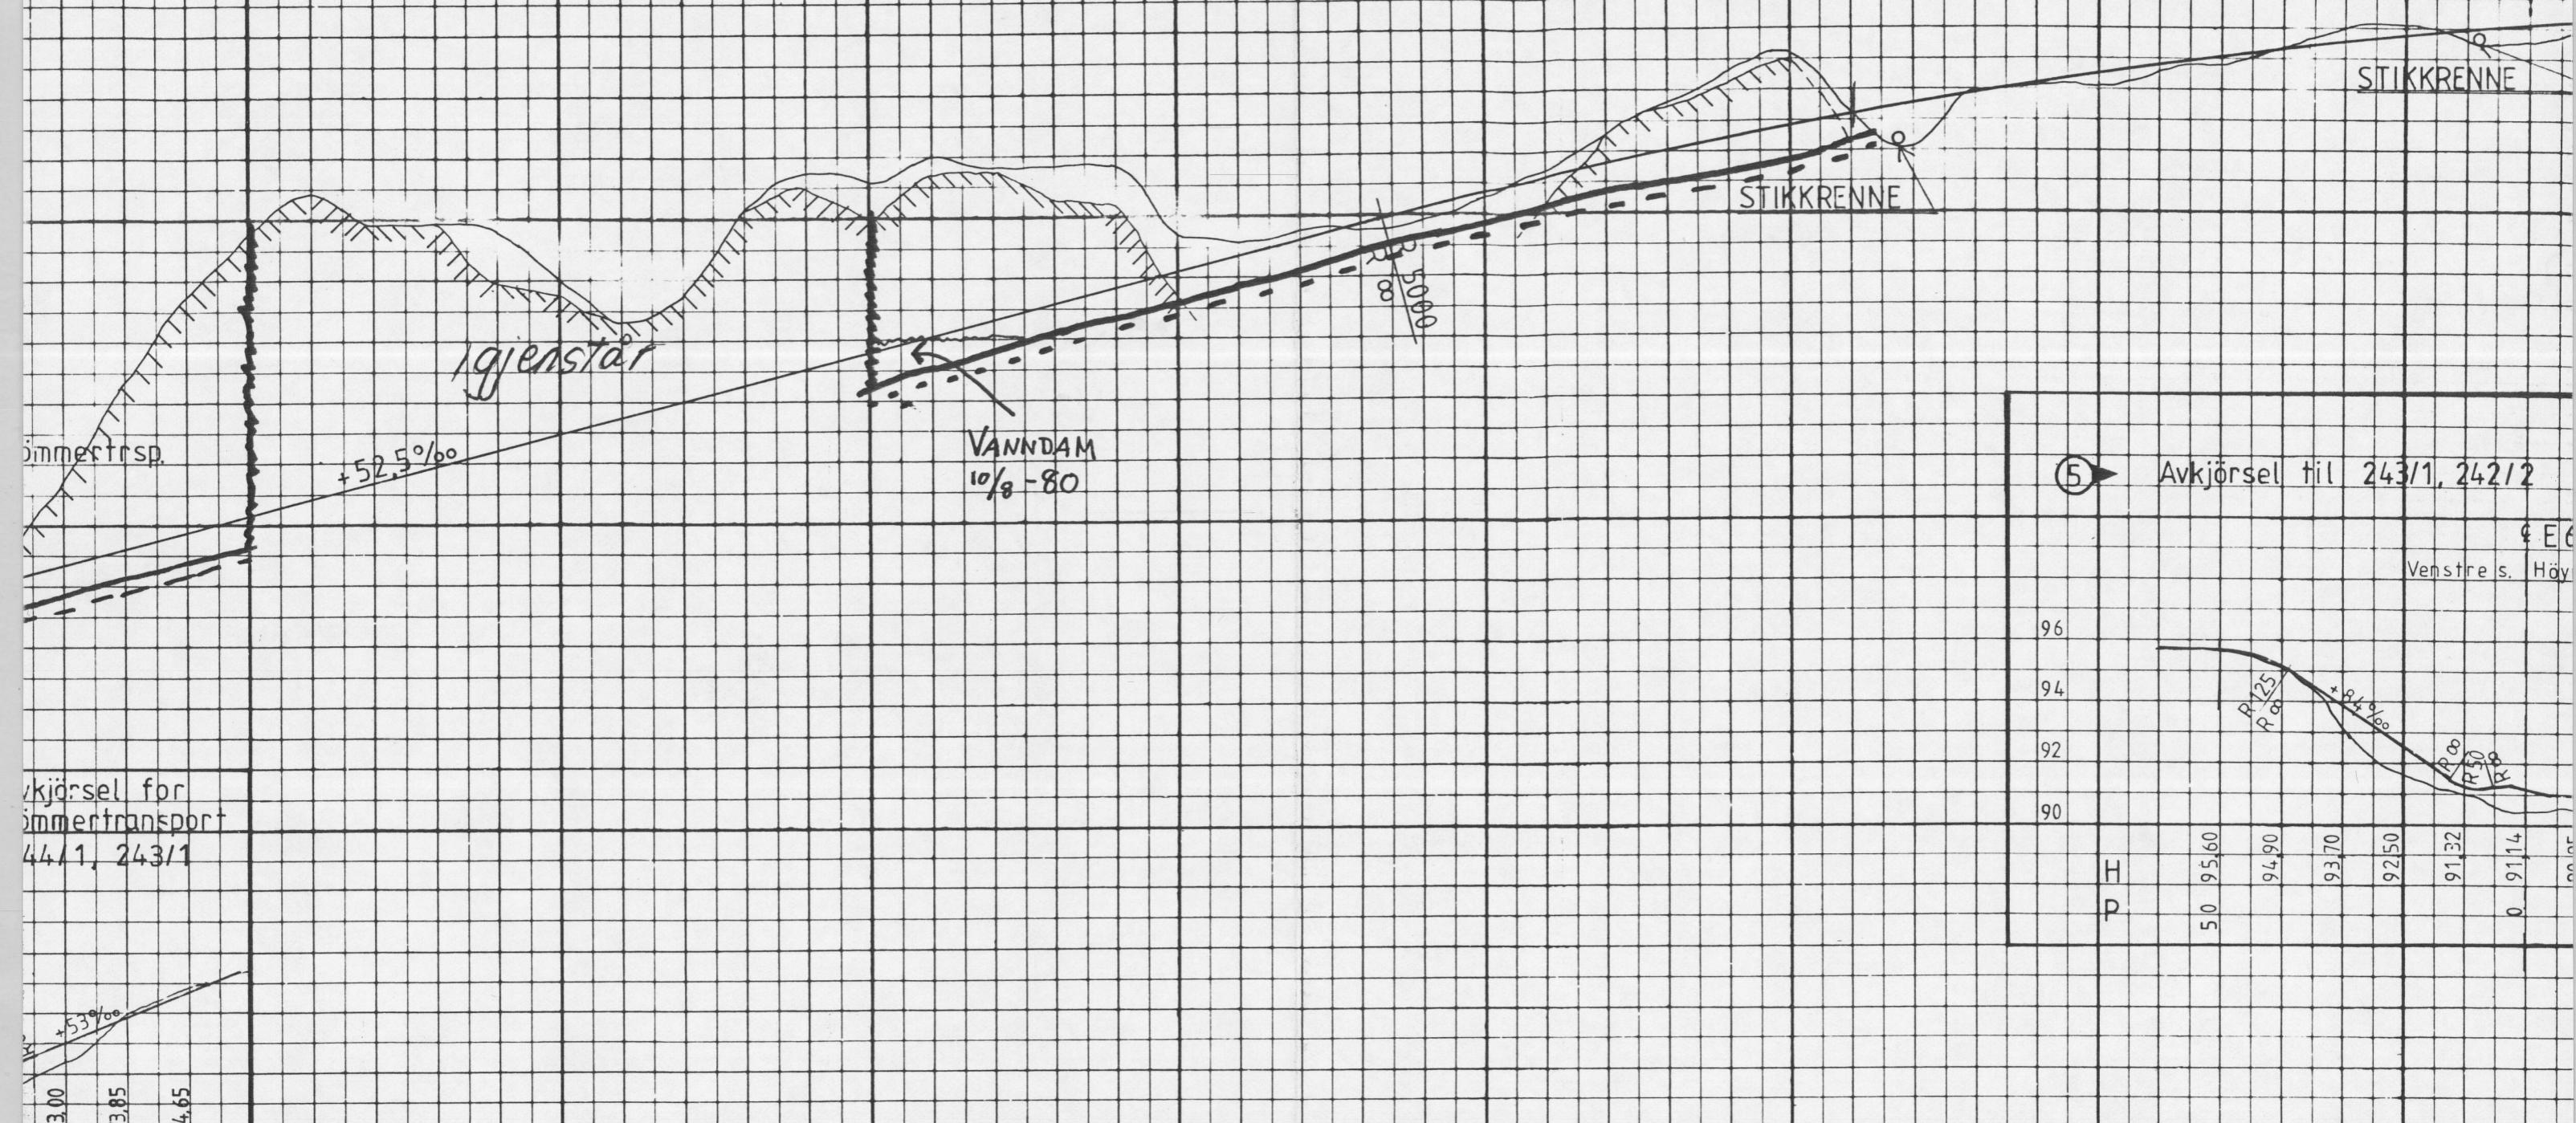
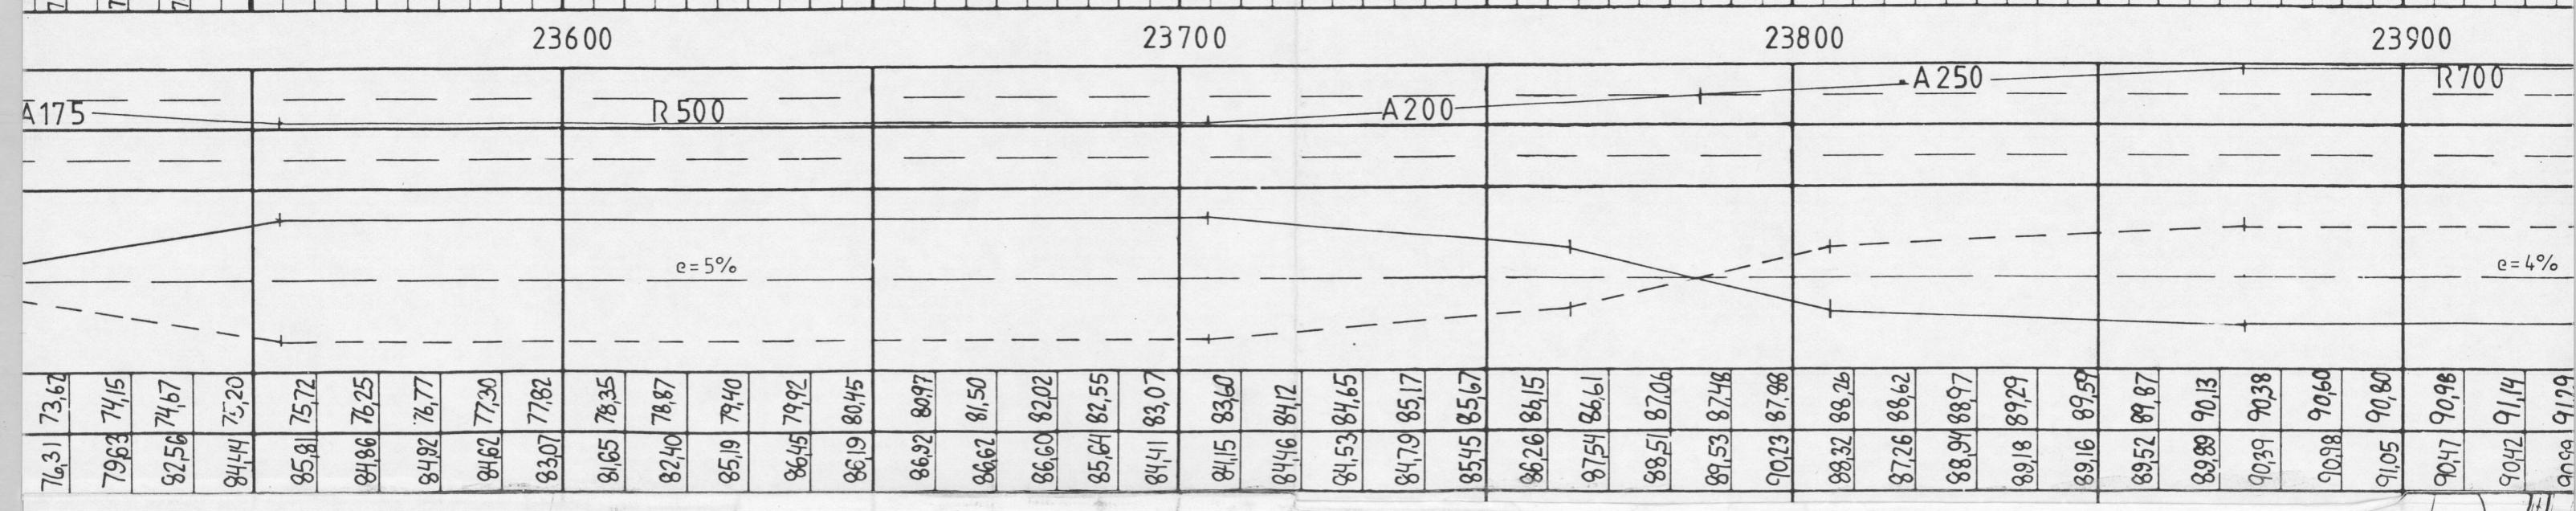
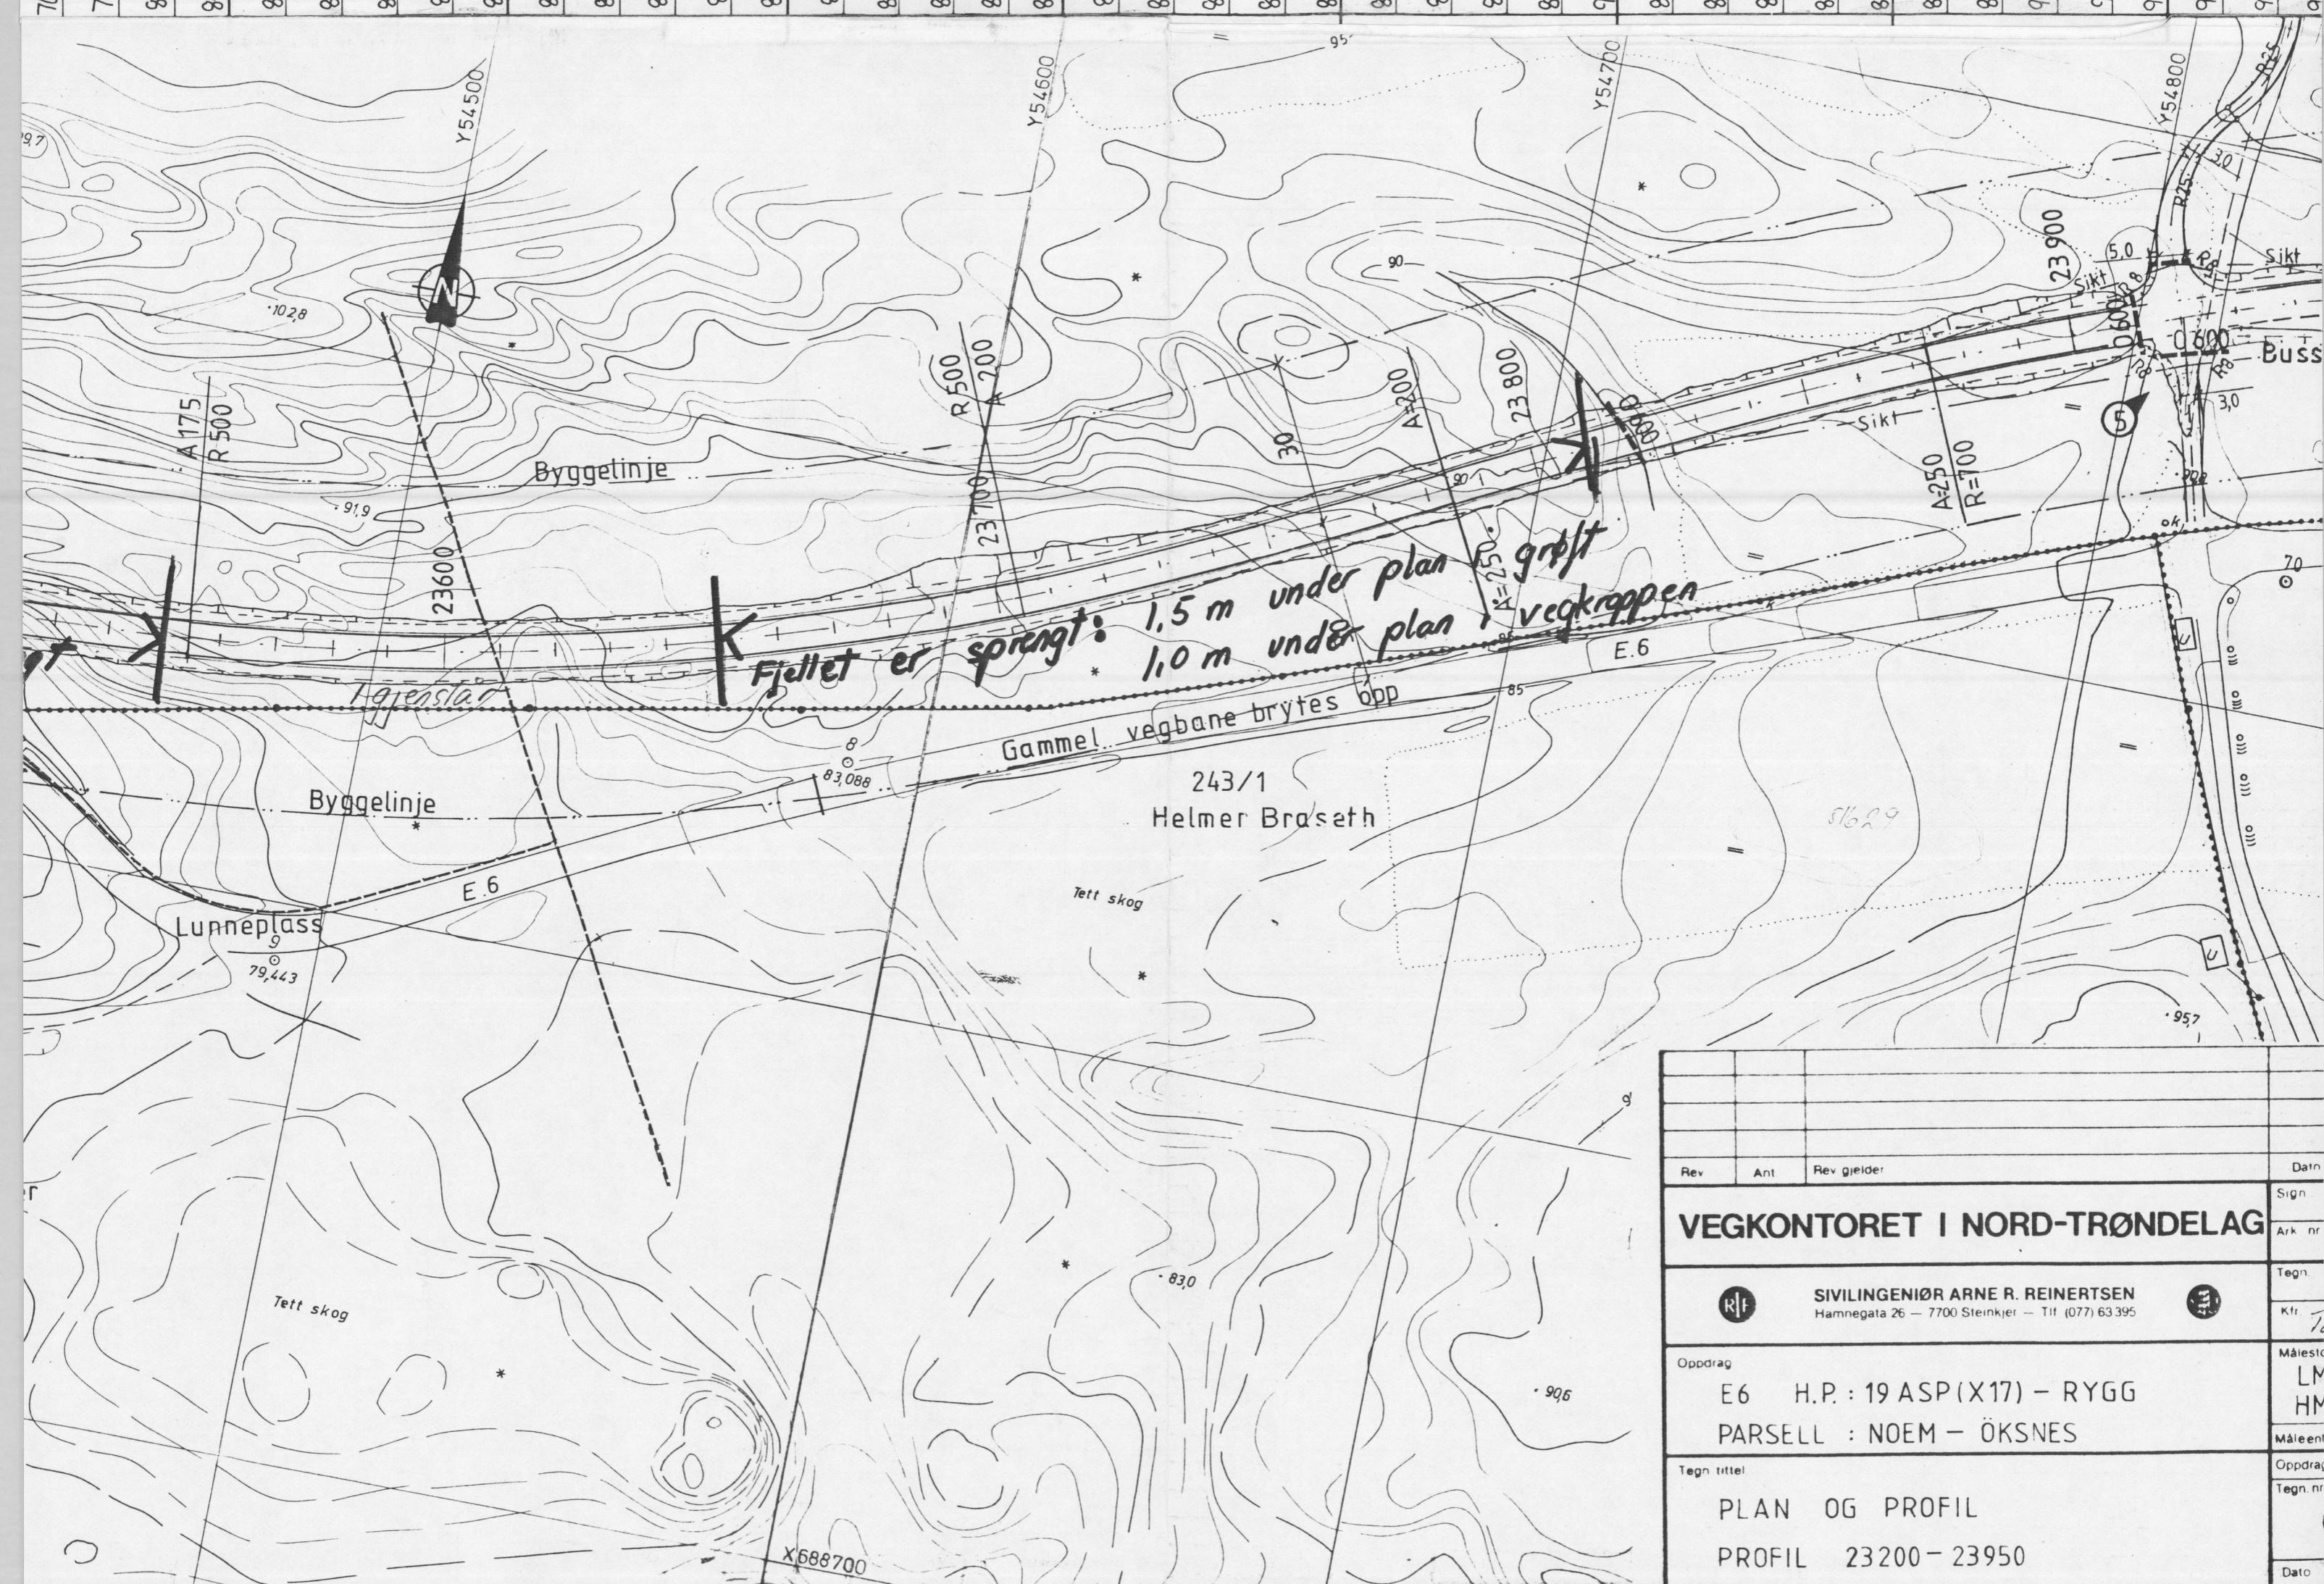
TERRENG OG SKJÆRING VEST FOR AVKJØRING TIL BRASETH

For det første er det sannsynlig at vannstanden i dammen i veiskjæringen i vest - i tørre perioder uten overflate-tilsig - er lavere enn det tidligere grunnvannsnivået. Om en skjæring skytes gjennom vannfylte sprekker, må grunnvannsnivået nødvendigvis senkes fordi en får en drenering mot det "hullet" som skjæringen utgjør. Om det dannes en dam som i dette tilfellet, utgjør den horisontale overflaten i det minste et "trappetrinn" i grunnvannsoverflaten. Det er dreneringen av dammen som

I tillegg til det som er beskrevet ovenfor, må det nevnes at sprekkene i veiskjæringen i vest var tørrere ved befaringen 9. oktober enn de var 10. august. Dette er forbausende, i og med at det frem til 10. august var ganske tørt, mens det i september/oktober kom en god del nedbør. 10. august var det ekstremt tørt alle andre steder i terrenget og Meteorologisk institutt har bekreftet at det neppe kan ha forekommet lokale kraftige regnskyll rett før den første befaringen. Vi kan ikke gi noen god forklaring på denne endringen.
