8. juni 1978
NGU/AG/EO/O- 78042

GRUNNVANNSFORSYNING TIL ENEBOLIG OG 2 PLANLAGTE BOLIGFELT
PÅ JUSTØYA.

Uttalelse fra Norges geologiske undersøkelse etter be-
faring ved geolog Amund Gaut 24. mai 1978.

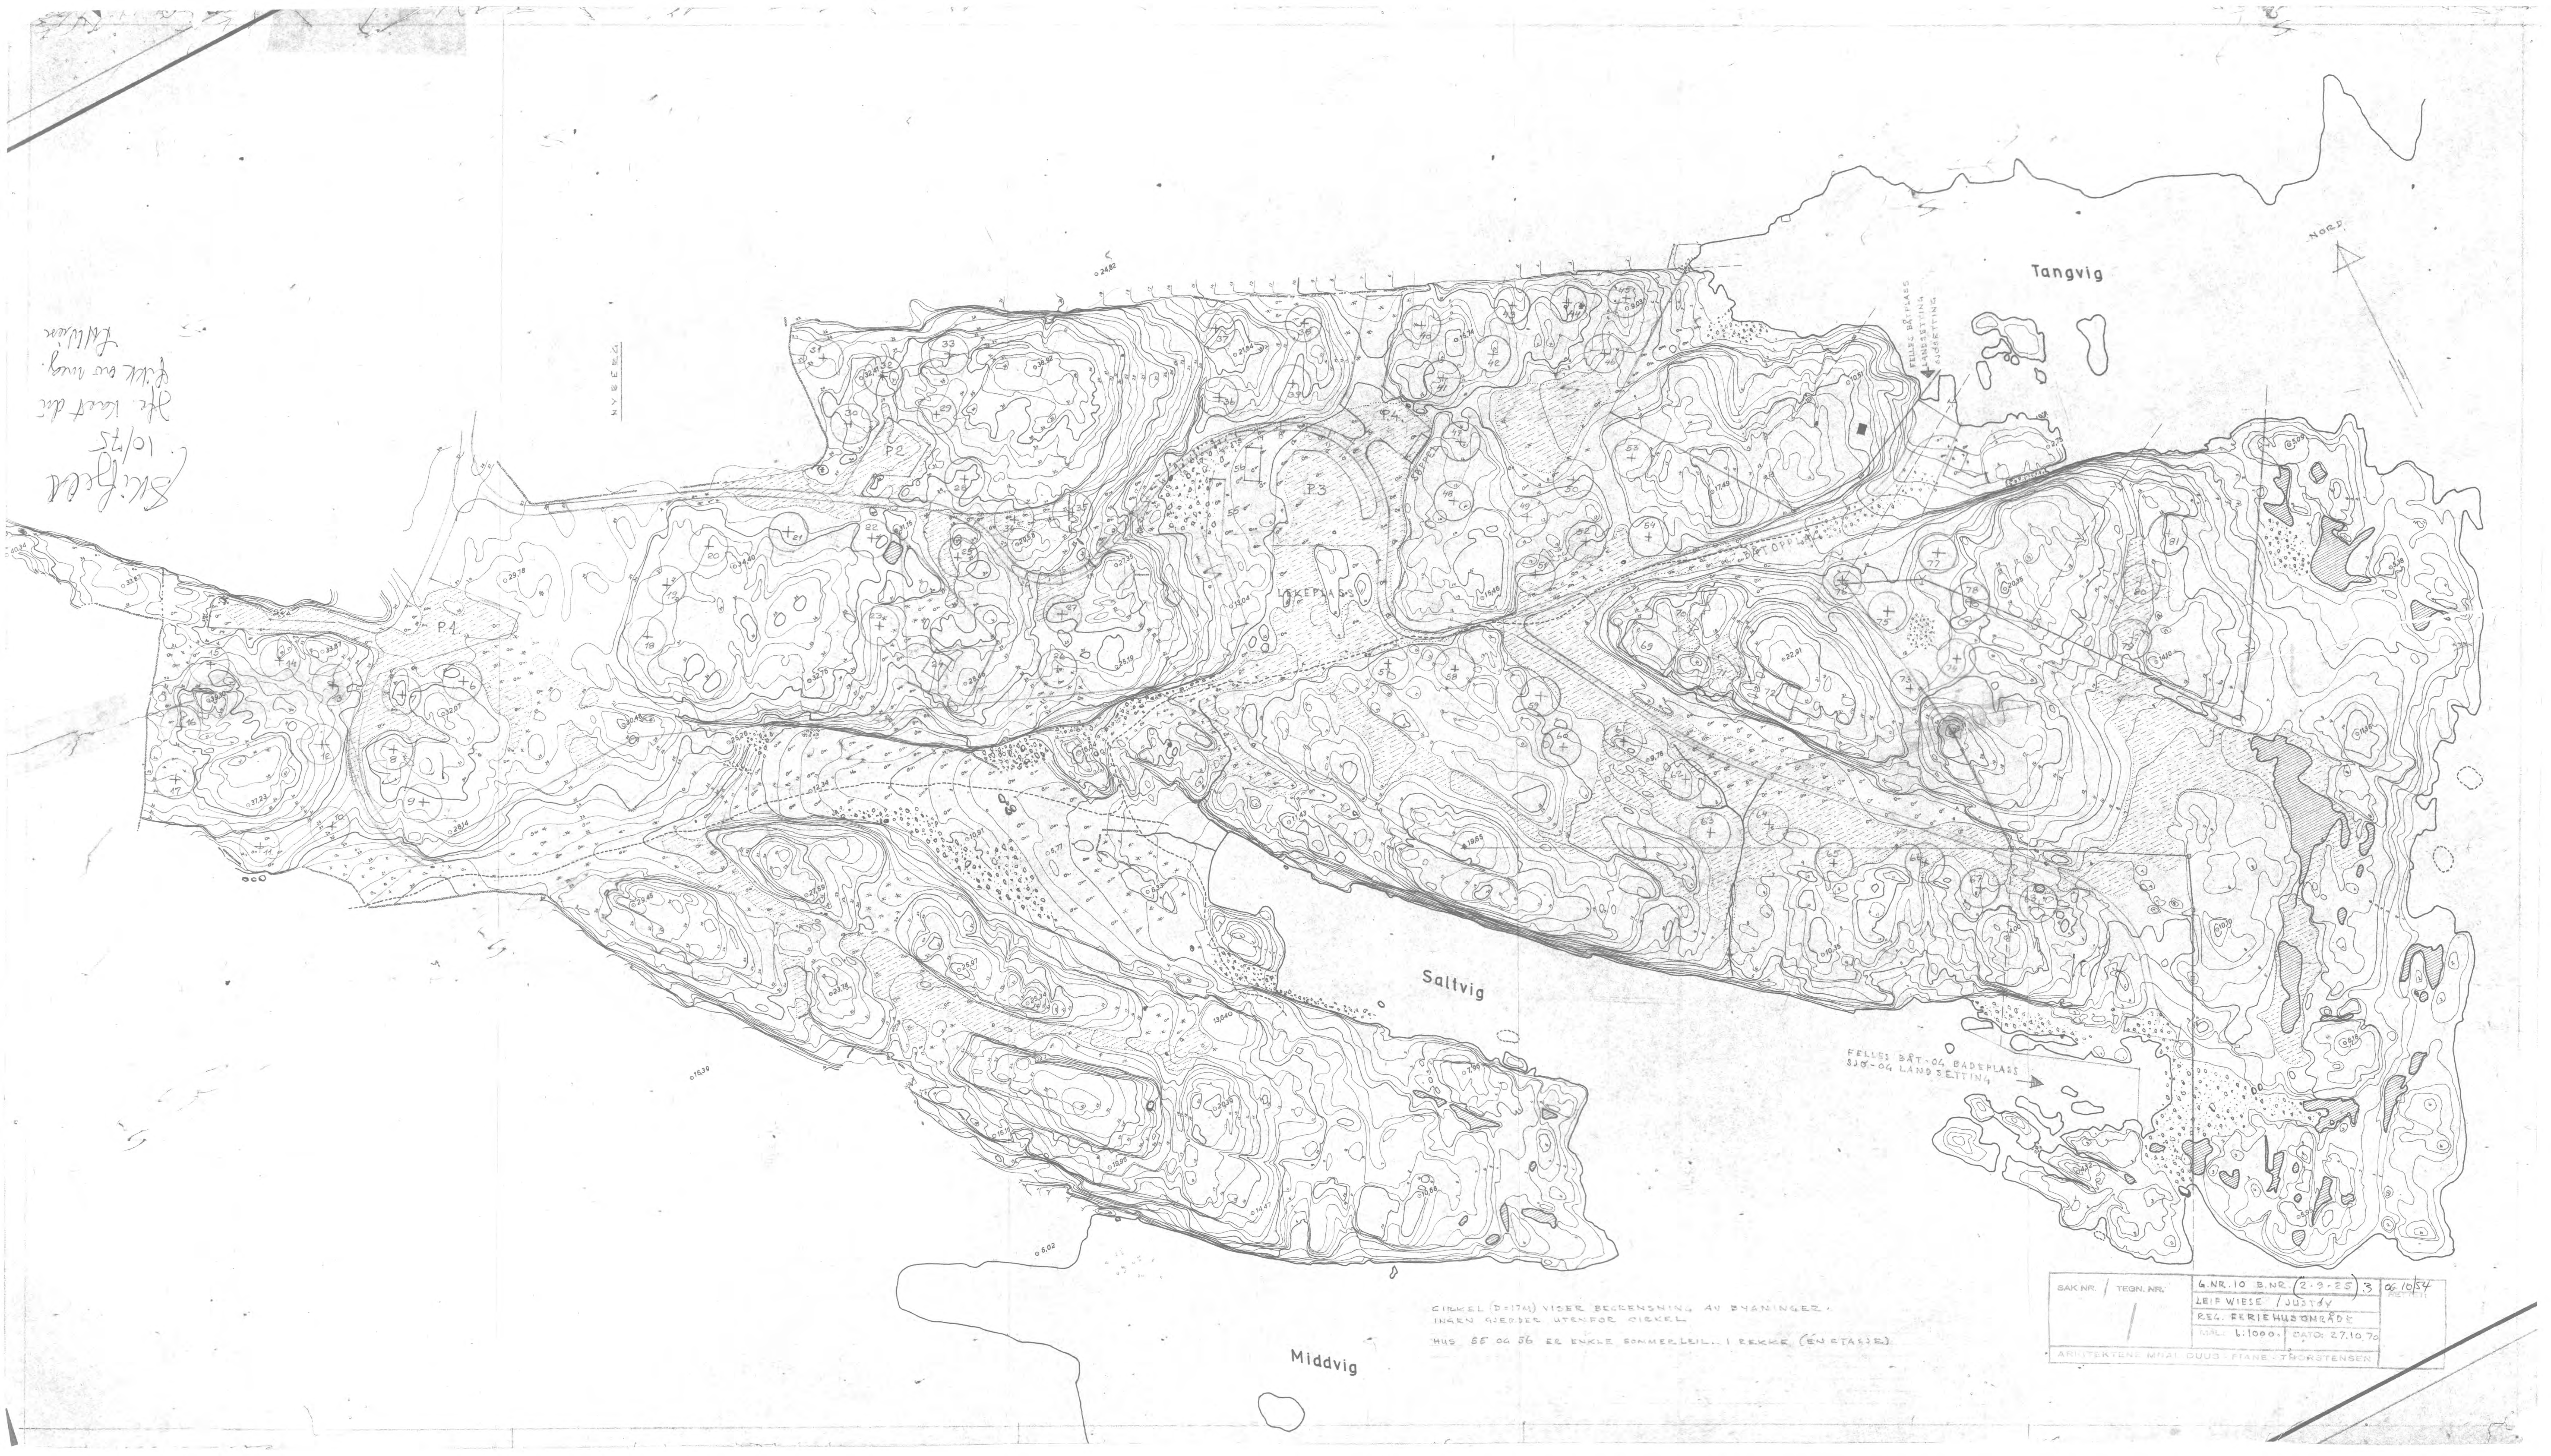
På den tilsendte kartplan er det inntegnet en parkeringsplass ved sydøst-enden av kløften. Dette synes å være en uheldig løsning hvis området skal brukes til vannkilde.

Også i dette byggefeltet bør en i første omgang konsentrere seg om et sprekkesystem i retning NV-SØ slik det er tegnet inn på vedlagte kart-kopi. Boringer mot denne kløften bør ansettes på sydvest-siden og skrås mot nordøst med et fall på ca. 70° . Det ble tatt ut plass for prøveboring der det er avmerket på kartet. Det er også avmerket 2-3 andre mulige borepunkter uten at den nøyaktige plasseringen av disse er spesielt viktig. I det nord-vestligste punktet vil det være en viss fare for innslag av saltvann. Det bør neppe bores mer enn 3 hull i sonen. Når det gjelder vurderingen av prøveboringsresultatet, har en omtrent de samme forhold som ved Mehø.
