Rapport nr.: 2001.001		ISSN 0800-3416	Gradering: Åpen
Tittel: Geologisk vurdering av skiferforekomster i Jondal			
Forfatter: T. Heldal		Oppdragsgiver: Hardangerskifer AS	
Fylke: Hordaland		Kommune: Jondal	
Kartblad (M=1:250.000) Odda		Kartbladnr. og -navn (M=1:50.000) 1315-4 Jondal	
Forekomstens navn og koordinater: Jonshorn 348502 6687751		Sidetall: 7 Kartbilag:	Pris: kr. 40,-
Feltarbeid utført: 11/12-2000	Rapportdato: 30.12.2000	Prosjektnr.: 263350	Ansvarlig: Nigel GNC
Sammendrag:			
<p>Forekomstene i Jondal ble befart 11.12.2000 med sikte på å belyse egnethet for drift innen områder foreslått regulert til drift. En forutsetning som stadig blir tydeligere i området er at utnyttbar skifer må være av god muresteinskvalitet.</p> <p>Prøveuttak på toppen av åsen under Jonshorn (ST2 og ST4) har kastet mer lys over forekomstens beskaffenhet; muresteinskvaliteten er generelt ikke særlig bra, og brukbart hellefjell begrenser seg til 5,5 meters mektighet. I lys av dagens krav til muresteinskvalitet må forekomsten betraktes som vesentlig dårligere enn i hovedbruddet. Det kan ikke utelukkes at den er drivverdig, men en eventuell drift vil forbindes med høy risiko.</p> <p>I den sydlige forts

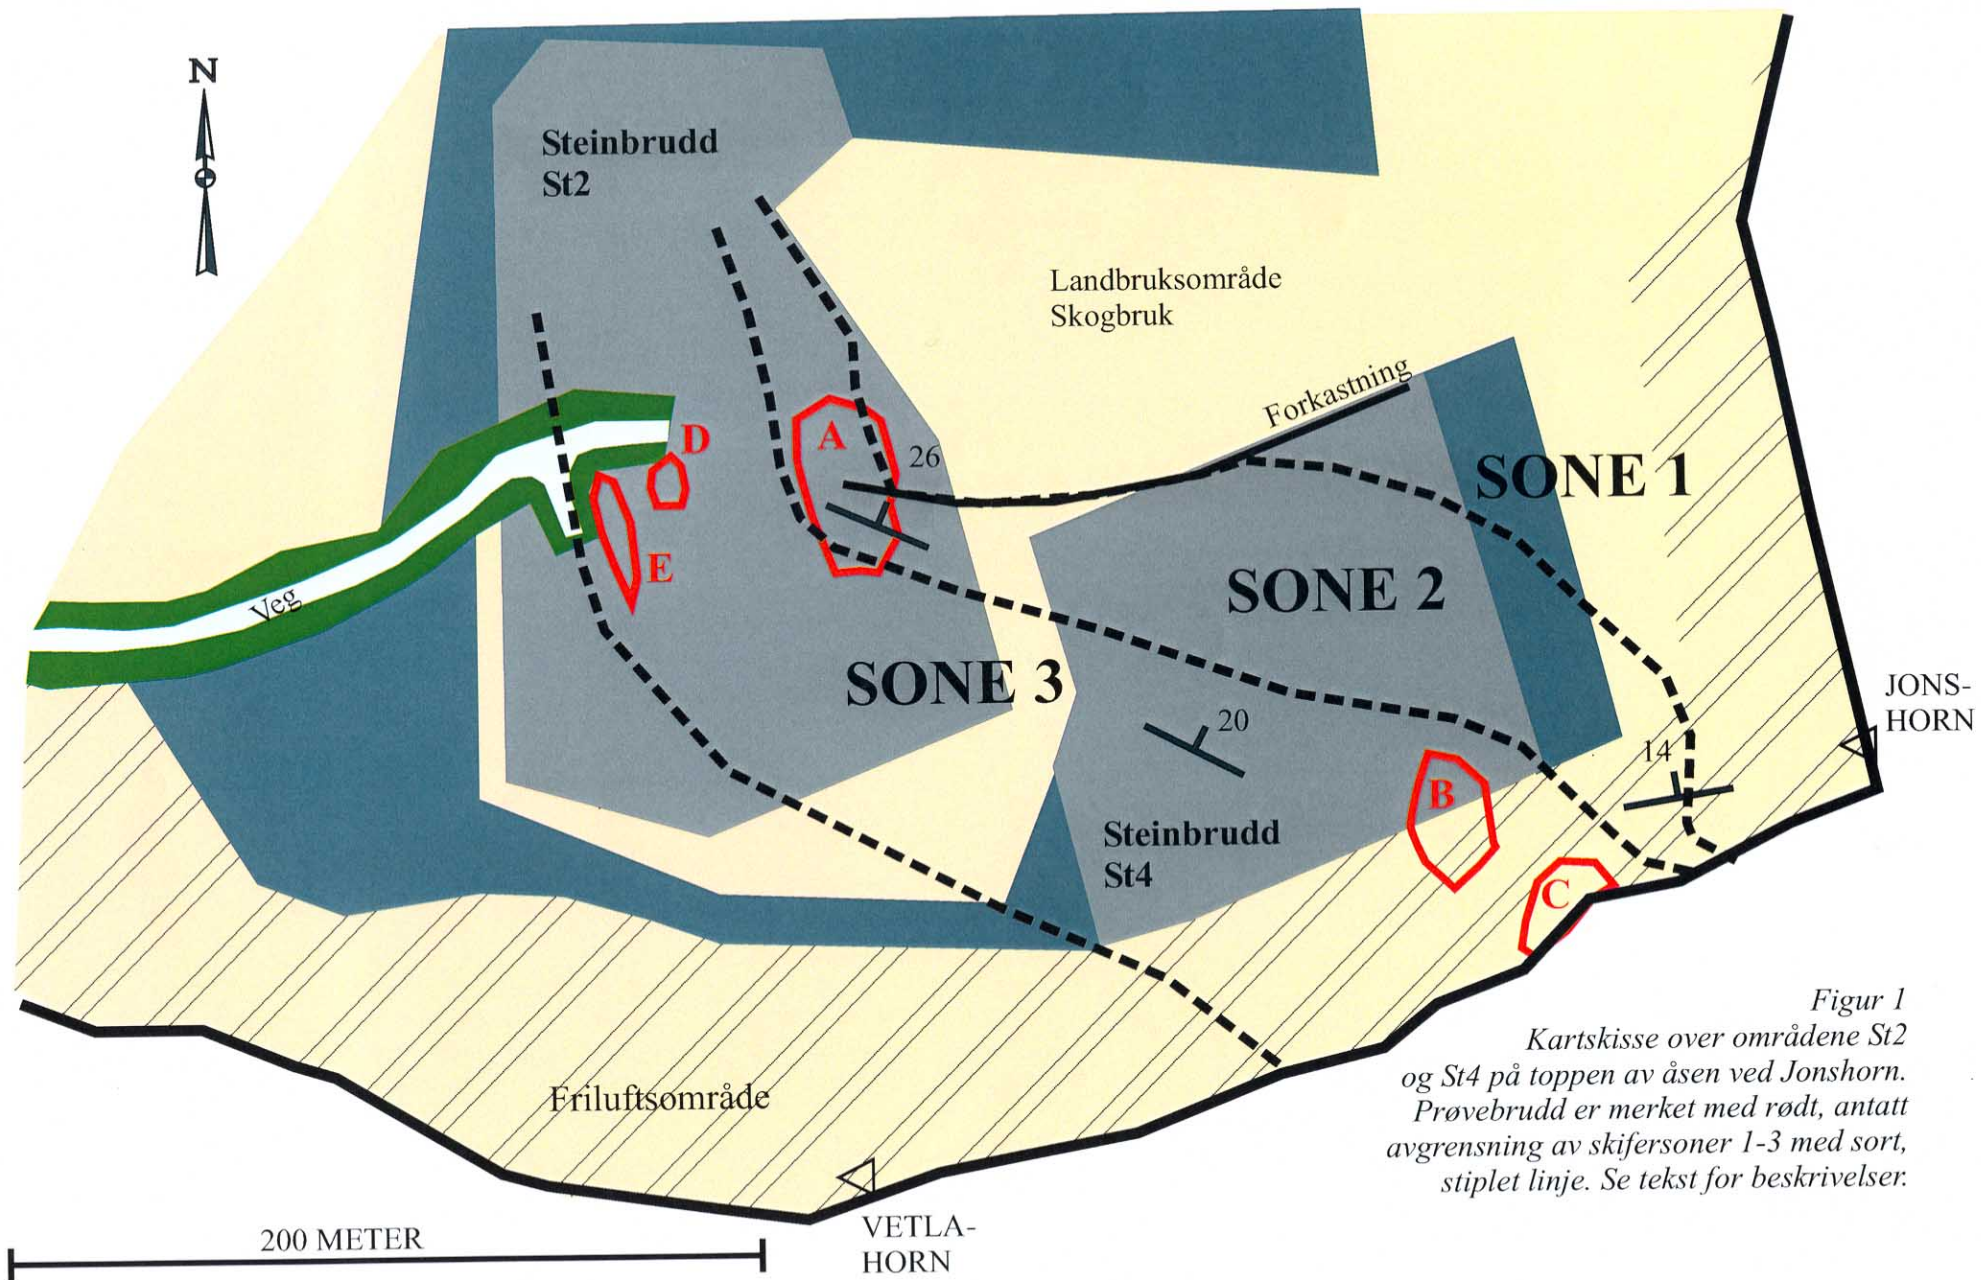
I figur 1 er merket av de foreslåtte regulerte områdene ST2 og ST4 på toppen av åsen under Jonshorn. Tidligere er prøveuttak foretatt tre steder (A, B og C), der A ble fremhevet som bra. I 1999 ble det foretatt prøveuttak både i A og skiferpartier under dette (D og E).

På grunnlag av dette og geologiske vurderinger har vi foretatt en inndeling av skifersonen i tre partier (sone 1, 2 og 3). Vi har forsøkt å følge disse sonenes utstrekning – på grunn av løsmasseoverdekning (blant annet myr) er dette gjort ut fra sparsomme blotninger kombinert med å bruke lagenes orientering og helningsvinkel for å konstruere en antatt utbredelse.

Sone 1 er i stor grad overfjell – lagene skjemmes av hyppig veksling mellom hard kvartsrisk og ”bløtere” glimmerrik skifer. Foldete lag (bøyd kløv) er vanlig. Det er ikke observert god muresteins-oppsprekning i denne sonen. Spaltbarhet antas å være dårlig.

Sone 2 utgjør den typen som opptrer i prøvebrudd A – altså det feltet med erfaringsmessig best kvalitet. Sonen er 5,5 meter tykk i prøvebruddet. Uttaket tilsier at sonen kan gi en del hellestein, men mindre murestein (noe som samsvarer med tidligere konklusjoner), og at kvaliteten generelt er økonomisk marginal i forhold til hovedbruddet. Vi antar at sone 2 fortsetter over myren og finnes igjen i foten av Jonshorn – like over prøvebrudd C.

Sone 3 opptrer under sone 2, og synes å inkludere prøvebruddene B, C, D og E. Dette er en glimmerrik variant av skiferen. Erfaringen fra prøvedriften i 1999 tilsier at selv om overflaten kan være fin er spaltetykkelsen for stor og det er generelt vanskelig å spalte denne skiferen. Oppsprekningsgraden er lav og bruddkanten uregelmessig, slik at vi ikke ser særlige kvaliteter som murestein i denne sonen. Konklusjonen blir dermed at vi her har tungspaltende hellefjell uten muresteinskvaliteter. Dette tilsier at sonen ikke er drivverdig ut fra dagens krav.

Skiferforekomsten på toppen av åsen synes dermed å være begrenset til en rundt 5 meter mektig sone (sone 2) som opptrer sydøstover fra prøvebrudd A, under myren. Muresteinskvaliteten i denne sonen antas å være dårligere enn i hovedbruddet. Visshet om råstoffkvaliteten vil man imidlertid ikke få før større partier er avdekket og prøveproduksjon har pågått en tid. Det er grunn til å anta at forekomsten totalt sett er dårligere enn hovedbruddet, tatt i betraktning manglende indikasjoner på muresteinskvalitet og liten mektighet.

Figur 1
 Kartskisse over områdene St2 og St4 på toppen av åsen ved Jonshorn. Prøvebrudd er merket med rødt, antatt avgrensning av skifersoner 1-3 med sort, stiplet linje. Se tekst for beskrivelser.
