NGU Rapport 97.063

Kartlegging av Dalbekken Skiferbrudd, Lierne
kommune

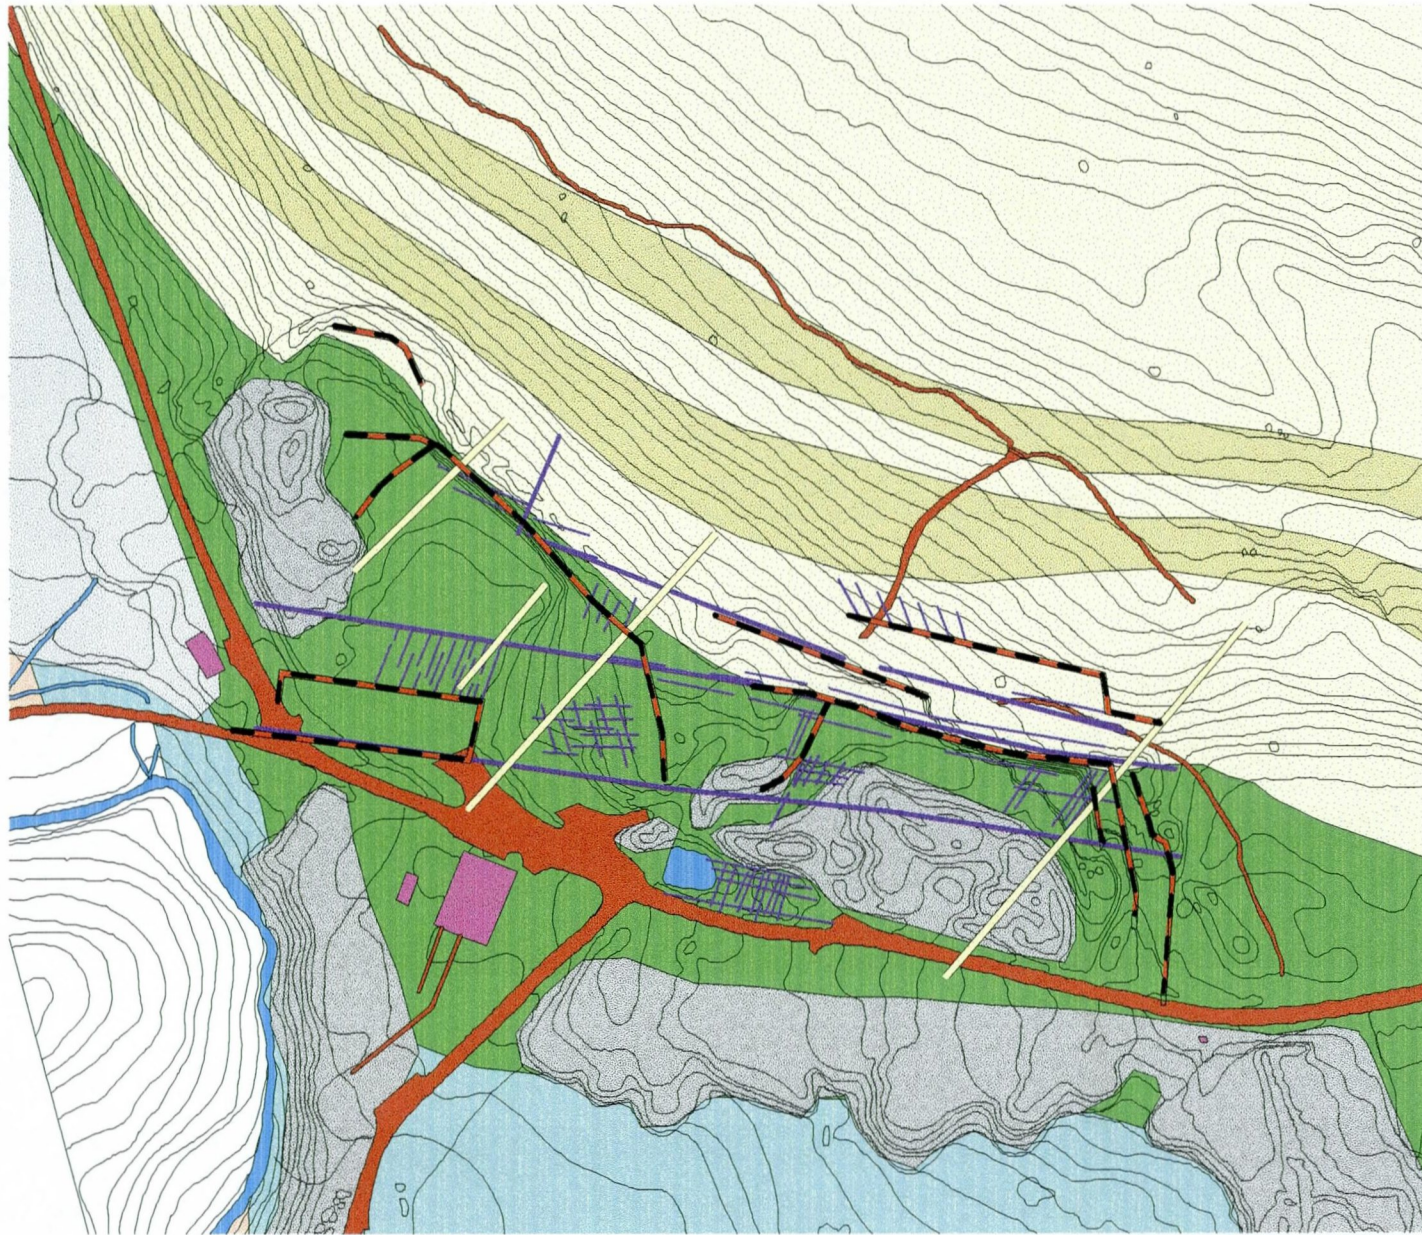
Figur 1
 Sprekke- og foldesoner i
 Dalbekken skiferbrudd
 skala 1:2000

Den andre fasen representerer en slak ombøyning av kløven som sees gjennom hele bruddområdet. Foldenes akser (en linje langs foldenes ombøyning) er orientert NØ-SV (figur 1 og 2a). I bruddområdet har disse en lang bølgelengde, og representerer ikke noe vesentlig problem, selv om man lett får buete plater i selve ombøyningssonen. Øst for bruddet (fra omtrent der hvor flaggstangen står) øker foldingen i intensitet og gjør skiferen ubrukbar. På grunn av overdekning av løsmasser har vi ikke kjennskap til hvor langt østover dette foldete området går.

Som vist i figur 1 finnes det flere markerte sprekkeretninger i bruddområdet. Alle sprekkene er vertikale eller tilnærmet vertikale.

Hovedsprekker, som er gjennomgående, lange sprekker og sprekkesoner, er orientert Ø-V til ØSØ-VNV¹. Rundt hovedsprekkene finner vi parallelle sprekker med tett avstand, noe som medfører høy vrakprosent i slike soner. Et godt eksempel er den østlige bruddfronten, som løper parallelt med en hovedsprekkesone. Det er nærliggende å anta at driften har stoppet opp da man kom inn i «ufjellpartiet» langs hovedsprekkesonen.

Avstanden mellom hovedsprekkesonene er av stor betydning; ved liten avstand er man henvist til å drive mer eller mindre kontinuerlig i dårlig fjell. I bruddområdet synes avstanden å ligge mellom 5 og 20 meter. Dette er tilfredsstillende, men ikke optimalt.

Mellom hovedsprekkene finner vi sprekker i andre retninger, spredt eller konsentrert i «svermer». Sistnevnte er av størst betydning for driften. Observerte retninger er NNØ-SSV, NNV-SSØ, VNV-ØSØ og Ø-V. Disse sprekkene opptrer ofte to og to sett ad gangen. I områder som er «infisert» av slike svermer er det vanskelig å få ut plater av tilfredsstillende størrelse. Avstanden mellom sprekkene ligger her gjerne på mellom 20 cm og 1 m.

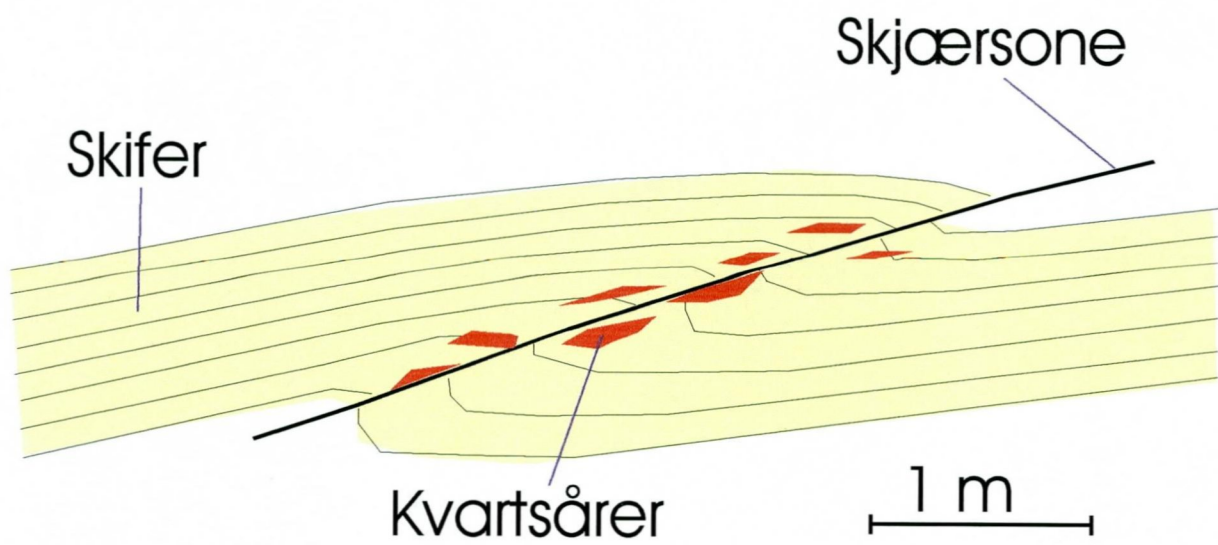
Figur 2b.
Prinsippskisse av skjærsoner i Liskiferen sett i profil.

Skjærsoner er plan som det har foregått bevegelse langs. Bevegelsen er helt eller delvis plastisk, slik at skiferkløven bøyer av inn mot slike soner (figur 2b).

I bruddområdet ser vi et sett av skjærsoner med en slak (10-20 grader) helning mot NV, dvs. noe steilere enn skiferkløven. Avstanden mellom disse skjærsonene ligger mellom 10 og 20 meter. Man kan grovt regne med at skiferen er «ødelagt» i en avstand på 20-40 cm på hver side av disse.

Kvartsårer finnes ofte i og langs skjærsonene.

Siden skjærsonene er såpass slake, vil det på sikt være vanskelig å unngå dem i driften, og følgelig må de betraktes i det totale «skrotregnskapet» for forekomsten.

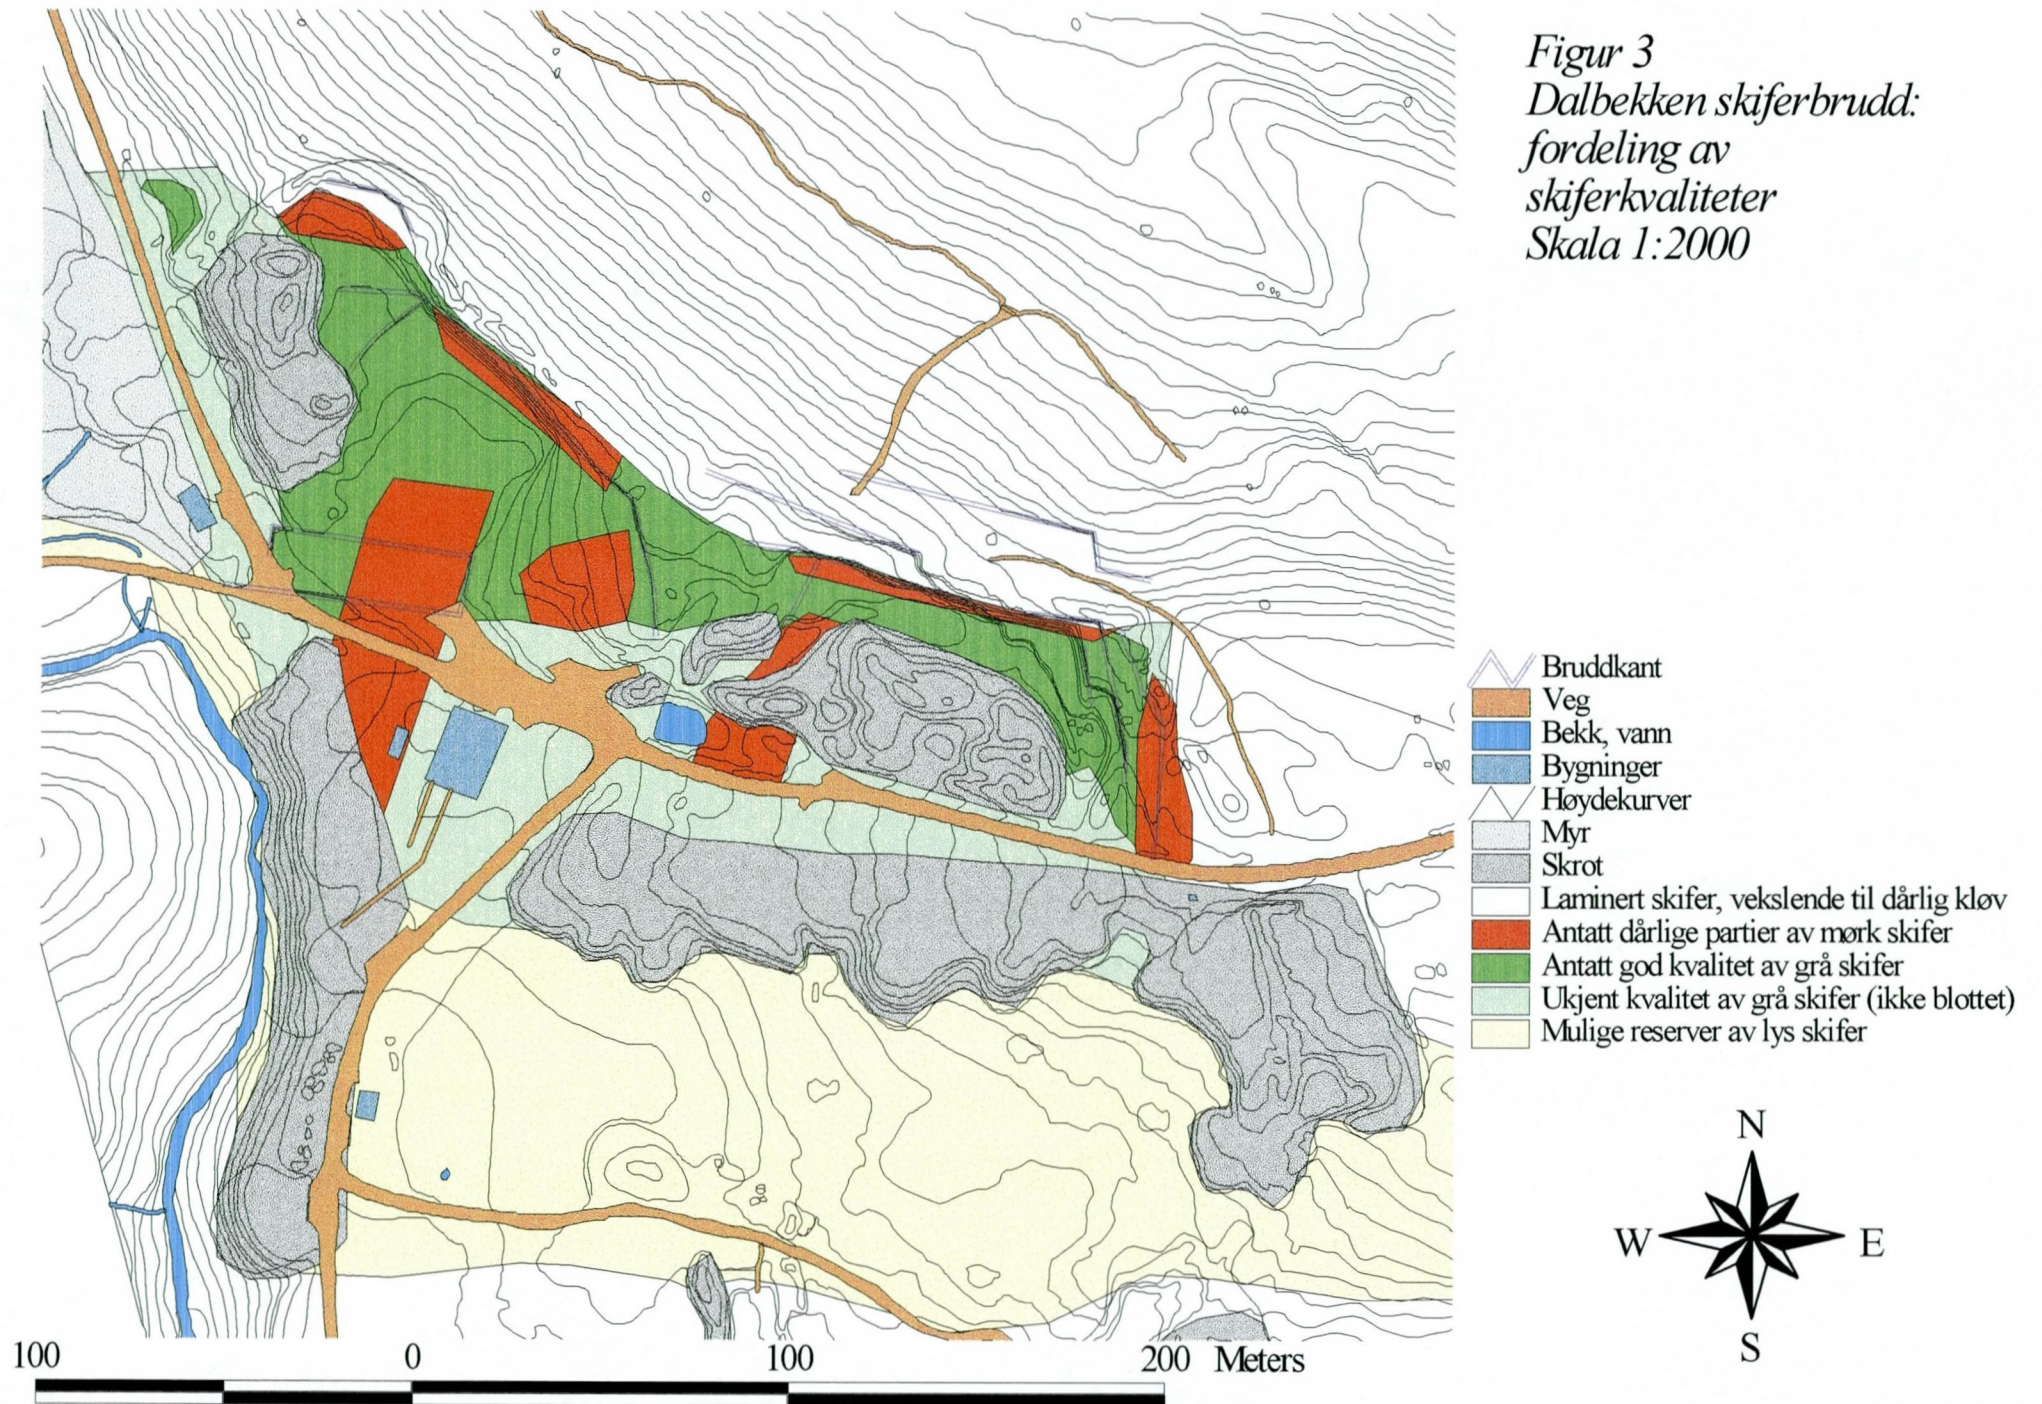
Figur 3
 Dalbekken skiferbrudd:
 fordeling av
 skiferkvaliteter
 Skala 1:2000

Av figur 3 ser vi at i de områder der skiferkvaliteten er kjent (ikke overdekket av løsmasser) er fordelingen anslagsvis 30-40% dårlig (oppsprukket) kvalitet mens resten synes tilfredsstillende. Prøvedriften i 1996 ble foretatt i en del av forekomsten der tilsvarende fordeling var ca. 60% dårlig.

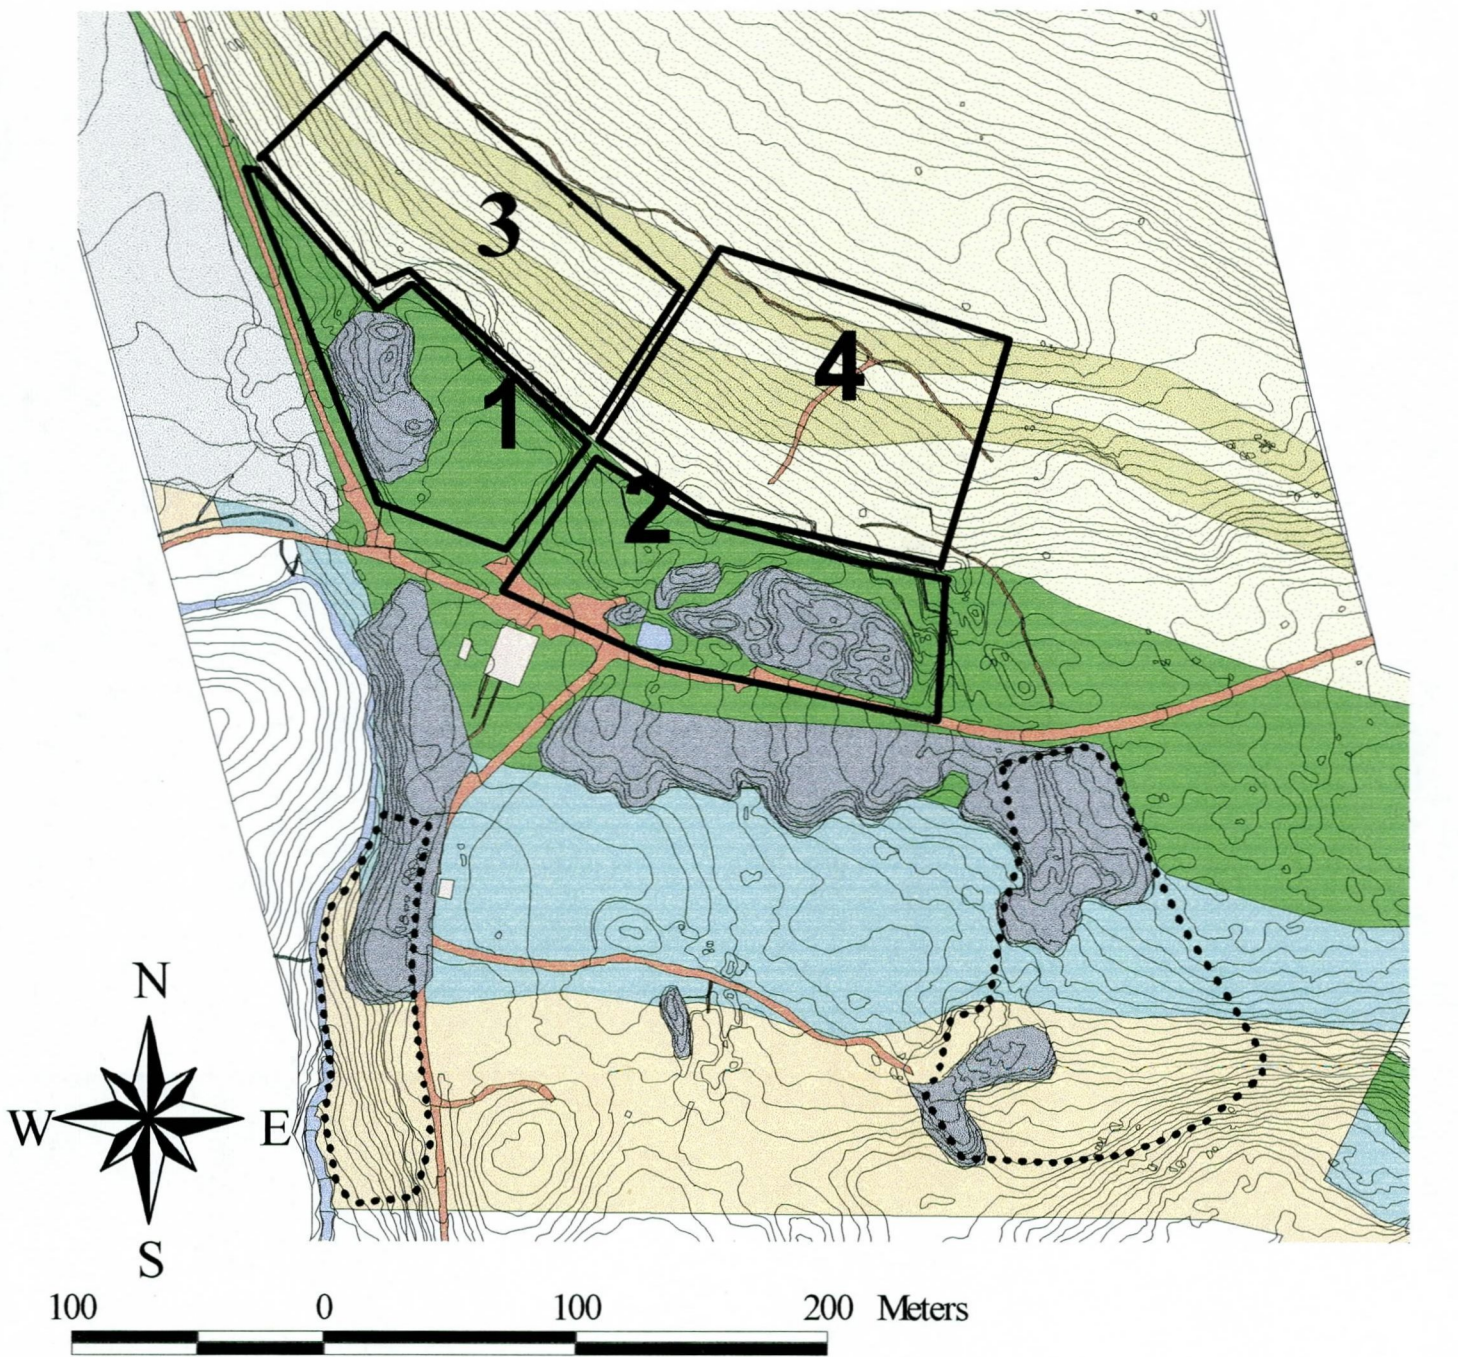
Figur 4: blokinndeling av skiferforekomsten
skala 1:3000

I figur 4 er vist et eksempel der forekomsten i bruddområdet er inndelt i fire blokker. Blokk 1 representerer en utvidelse av prøvedriften langs den gamle bruddsålen og et stykke vestover. Blokk 2 er den østlige del av den gamle bruddsålen, mens blokk 3 og 4 representerer en utvidelse av driften under overfjell.

Vi vil anbefale at man fortsetter drift på blokk 1. En del av dette området er «frigitt» for drift, mens rensking av løsmasser må foregå i andre deler. Drift i blokk 1 vil, sannsynligvis, bidra til å bygge opp et økonomisk grunnlag for å ta fatt på en mer langsiktig drift.

Etterhvert, før man avslutter blokk 1 må man begynne å fjerne overfjell i enten blokk 3 eller 4. Vi vil antyde at det er en viss sjanse for at kvaliteten i blokk 4 er noe bedre enn i blokk 3, men vi har ikke sikre holdepunkter for dette. Rensking med sikte på å utnytte sålen under blokk 4 kan også være aktuelt.

Vi vil påpeke at skrotdeponering bør foregå i de områder som er henvist i figur 4. Store deler av et mulig råstoffpotensiale under vegen er allerede nedskrotet, og det er av stor betydning å unngå liknende i fremtiden.

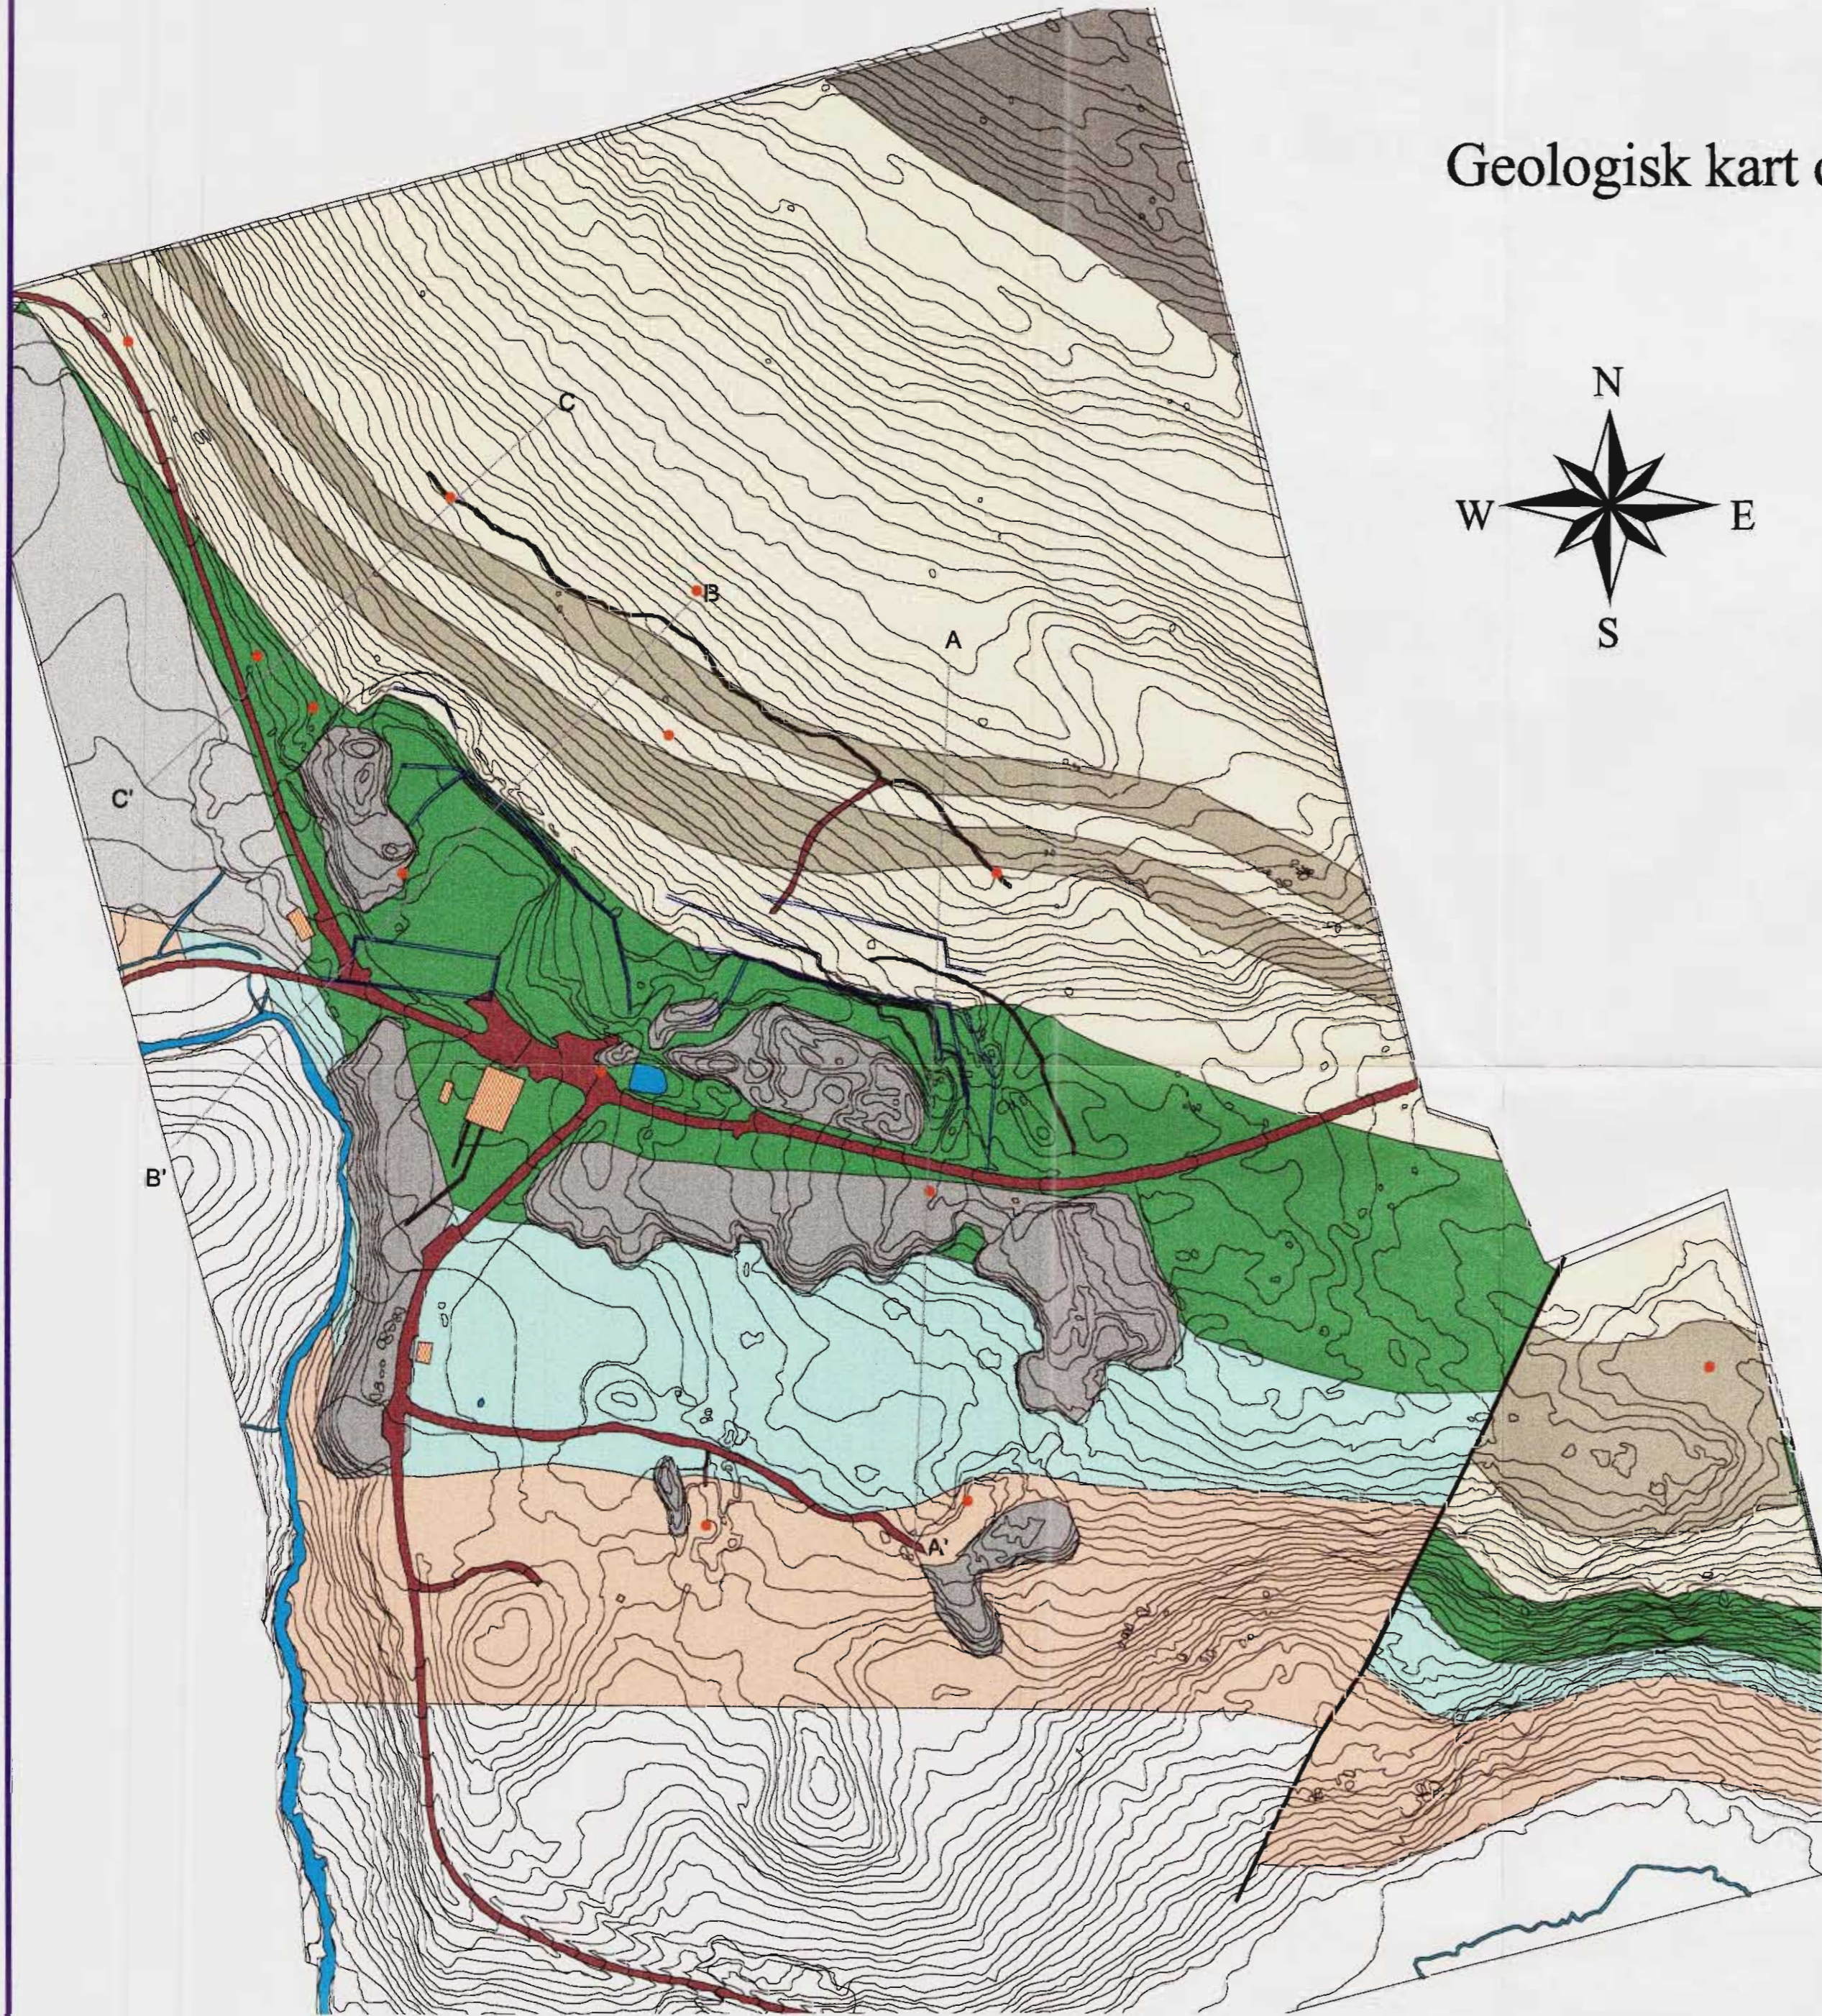
Geologisk kart over Dalbekken skiferbrudd, Lierne

Skifersonen fortsetter østover fra bruddområdet, trolig brutt av en forkastning (se kartbilag 97.063). Området mellom hovedbruddet og forkastningen bør undersøkes ved forsiktig avdekning.

På andre siden av elva, der hvor punkt B' markerer avslutningen av det midterste tverrprofillet i kartbilag 97.063, kan det finnes lett tilgjengelige skirferforekomster. Området bør sjekkes opp.

Øst for forkastningen kan det også finnes reserver. Merk at undersøkelser utført i 1990 i denne del av forekomsten trolig har foregått for langt mot syd (under skifersonen). Innledende undersøkelser lengre nord bør derfor prioriteres på sikt.
