NGU - rapport nr. 87.141

Radonmålinger på Ytterøy

Levanger kommune, Nord - Trøndelag.

| Tittel: Radonmålinger på Ytterøy, Levanger kommune, Nord-Trøndelag | | | |

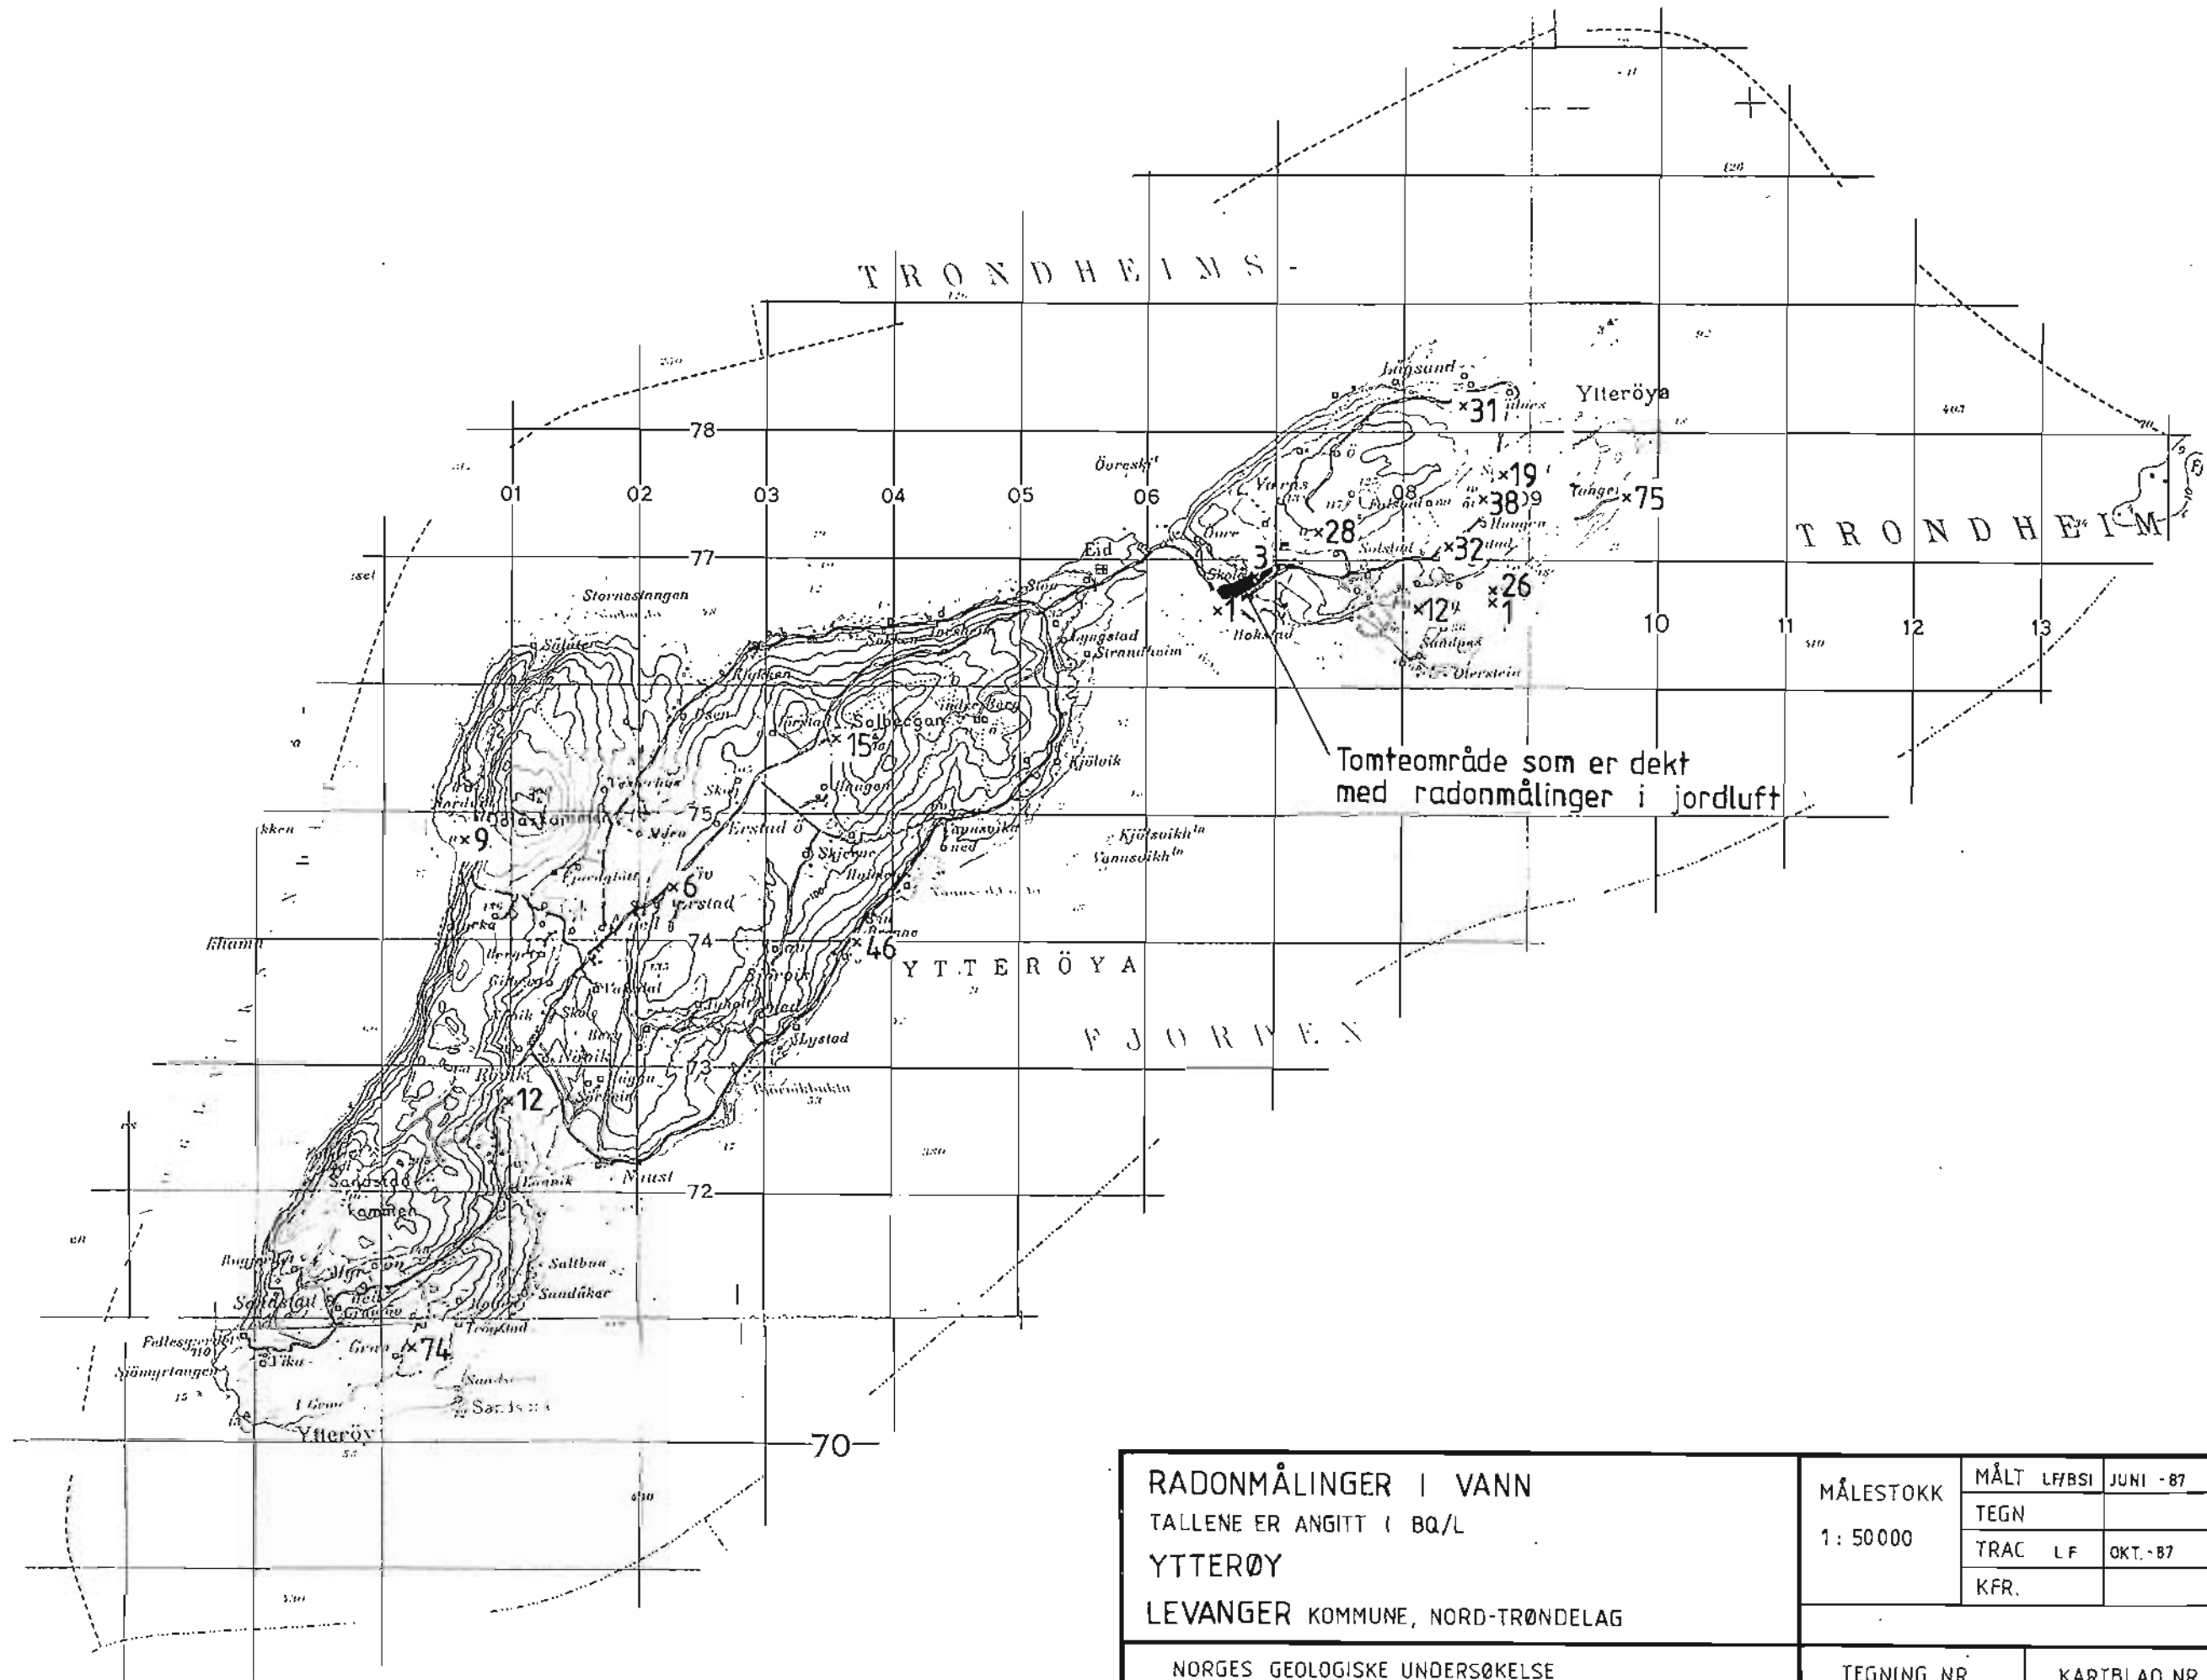
TEGNING NR.
87.141-01

Radonmålingene i vann fra brønner er framstilt på tegning 1. Tallene er her angitt i Bq/l, og er omregnet etter en faktor som er funnet ved å måle på standardprøver.

Statens institutt for Folkehelse (SIFF) opererer med en kvalitetsnorm på 100 Bq/l for vann som brukes i husholdninger. Alle målinger fra Ytterøya ligger under denne grensen, men noen er nokså nær opptil.

Ingen av radonmålingene fra fjellbrønner på øya er over kvalitetsnormen selv om iallfall en av brønnene er boret direkte i en av de aktive breksjesonene. Vannprøvene tilfredsstiller SIFFs normer til kranvann, bortsett fra et noe høyt innhold av Ca og Na. I tillegg har en prøve et høyt Cu- og Zn-innhold.

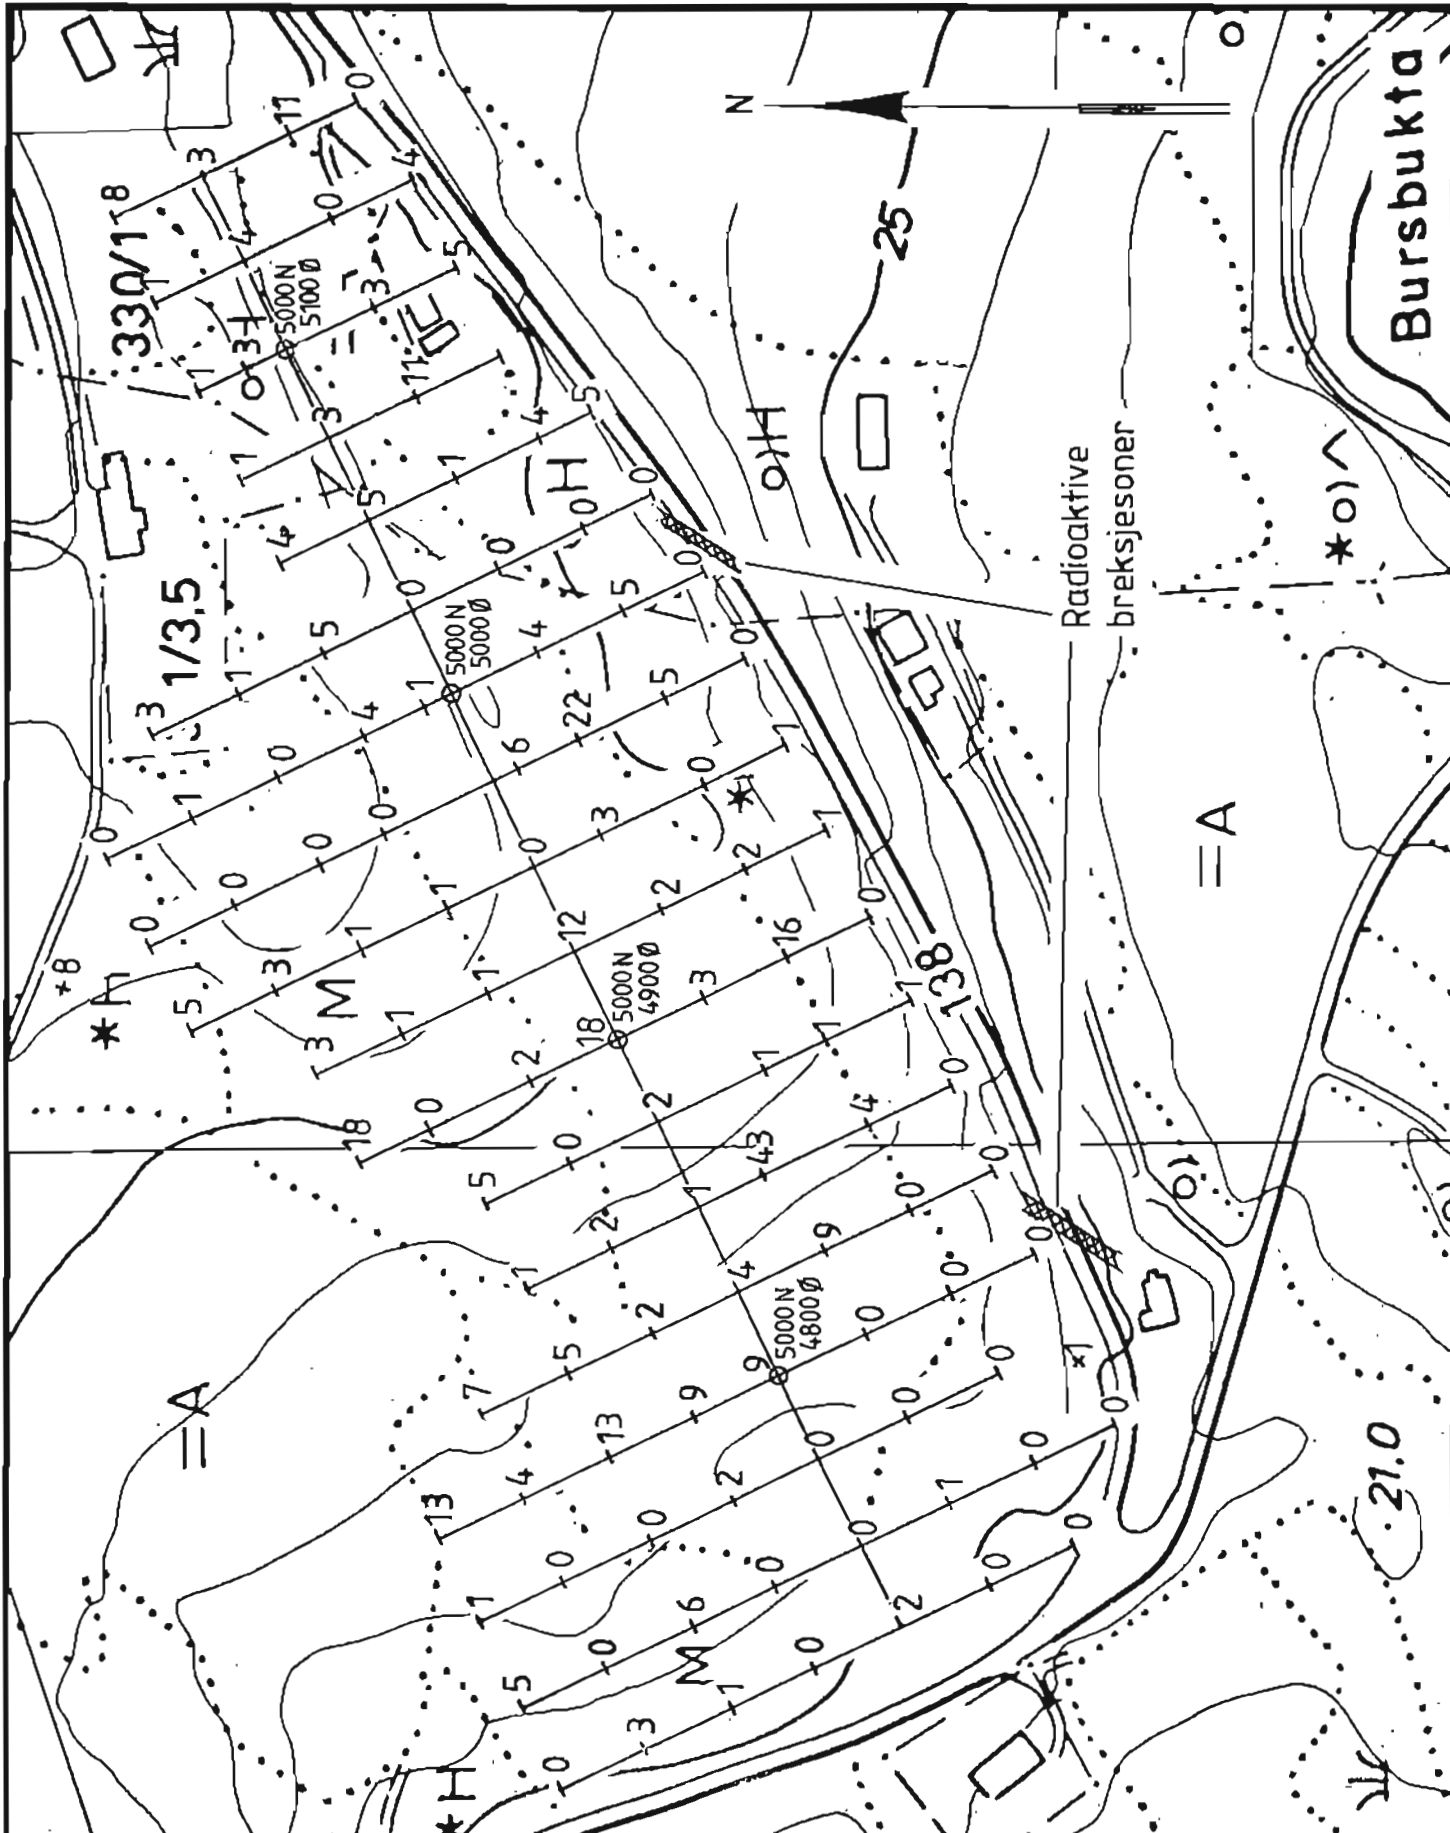
TEGNING NR.
 87.141-02

Tegning 2 viser sted og resultat av jordluftmålingene. Tallene angir relative verdier for radon idet vi ikke har nok data til å beregne en omregningsfaktor til Bq/m³ som er den enhet som brukes i helsemessig sammenheng. NGU har imidlertid innledet et samarbeid med Institutt for energiteknikk (IFE) m. h. p. radonmålinger, og i den forbindelse hadde vi besøk av tre personer derfra mens feltarbeidet pågikk på Ytterøya. Storparten av tomteområdet var da målt, og på fire av de høyeste punktene gjorde de målinger med følgende resultat:

| 5050N - 4925Ø : | 400 | Bq/m ³ | jordluft |
| 4981N - 4850Ø : | 1000 | " | " |
| 5000N - 4900Ø : | 2600 | " | " |
| 4950N - 4900Ø : | 800 | " | " |

Alle målinger som er gjort på Ytterøya vil komme i kategori "Lav gehalt", og skulle således ikke medføre ekstra foranstaltninger ved oppføring av boliger. Imidlertid vil det nok for de fleste av tomtene i området bli aktuelt å sprengne ut fjell. Hvis det uheldigvis blir plassert tomter som sprenges ut midt i en av de

radioaktive sonene, er det mulig at radonkonsentrasjonen kan bli høyere enn aksepterte normer.

Det anbefales derfor at de tomter som blir sprengt ut av fjell blir målt over med scintillometer før sålen støpes. Hvis strålingen er høy, vil det være viktig at gulv og vegger under jordnivå gjøres så tett som mulig slik at radonholdig luft fra grunnen hindres i å trenge inn i huset. En solid plast- folie vil f. eks. være effektiv. Samtidig må en passe på at kjelleretasjen får rikelig tilgang på frisk luft (SOU 1983:6).
