# FORELØPIG KVARTÆRGEOLOGISK KART ERESFJORD

NESSET KOMMUNE

Målestokk 1:10 000

# PRODUKTARK: DETALJERTE KVARTÆRGEOLOGISKE KART I BRATT TERRENG - Vistdalen, Eresfjord og Eikesdalen (foreløpige kart), Neset kommune

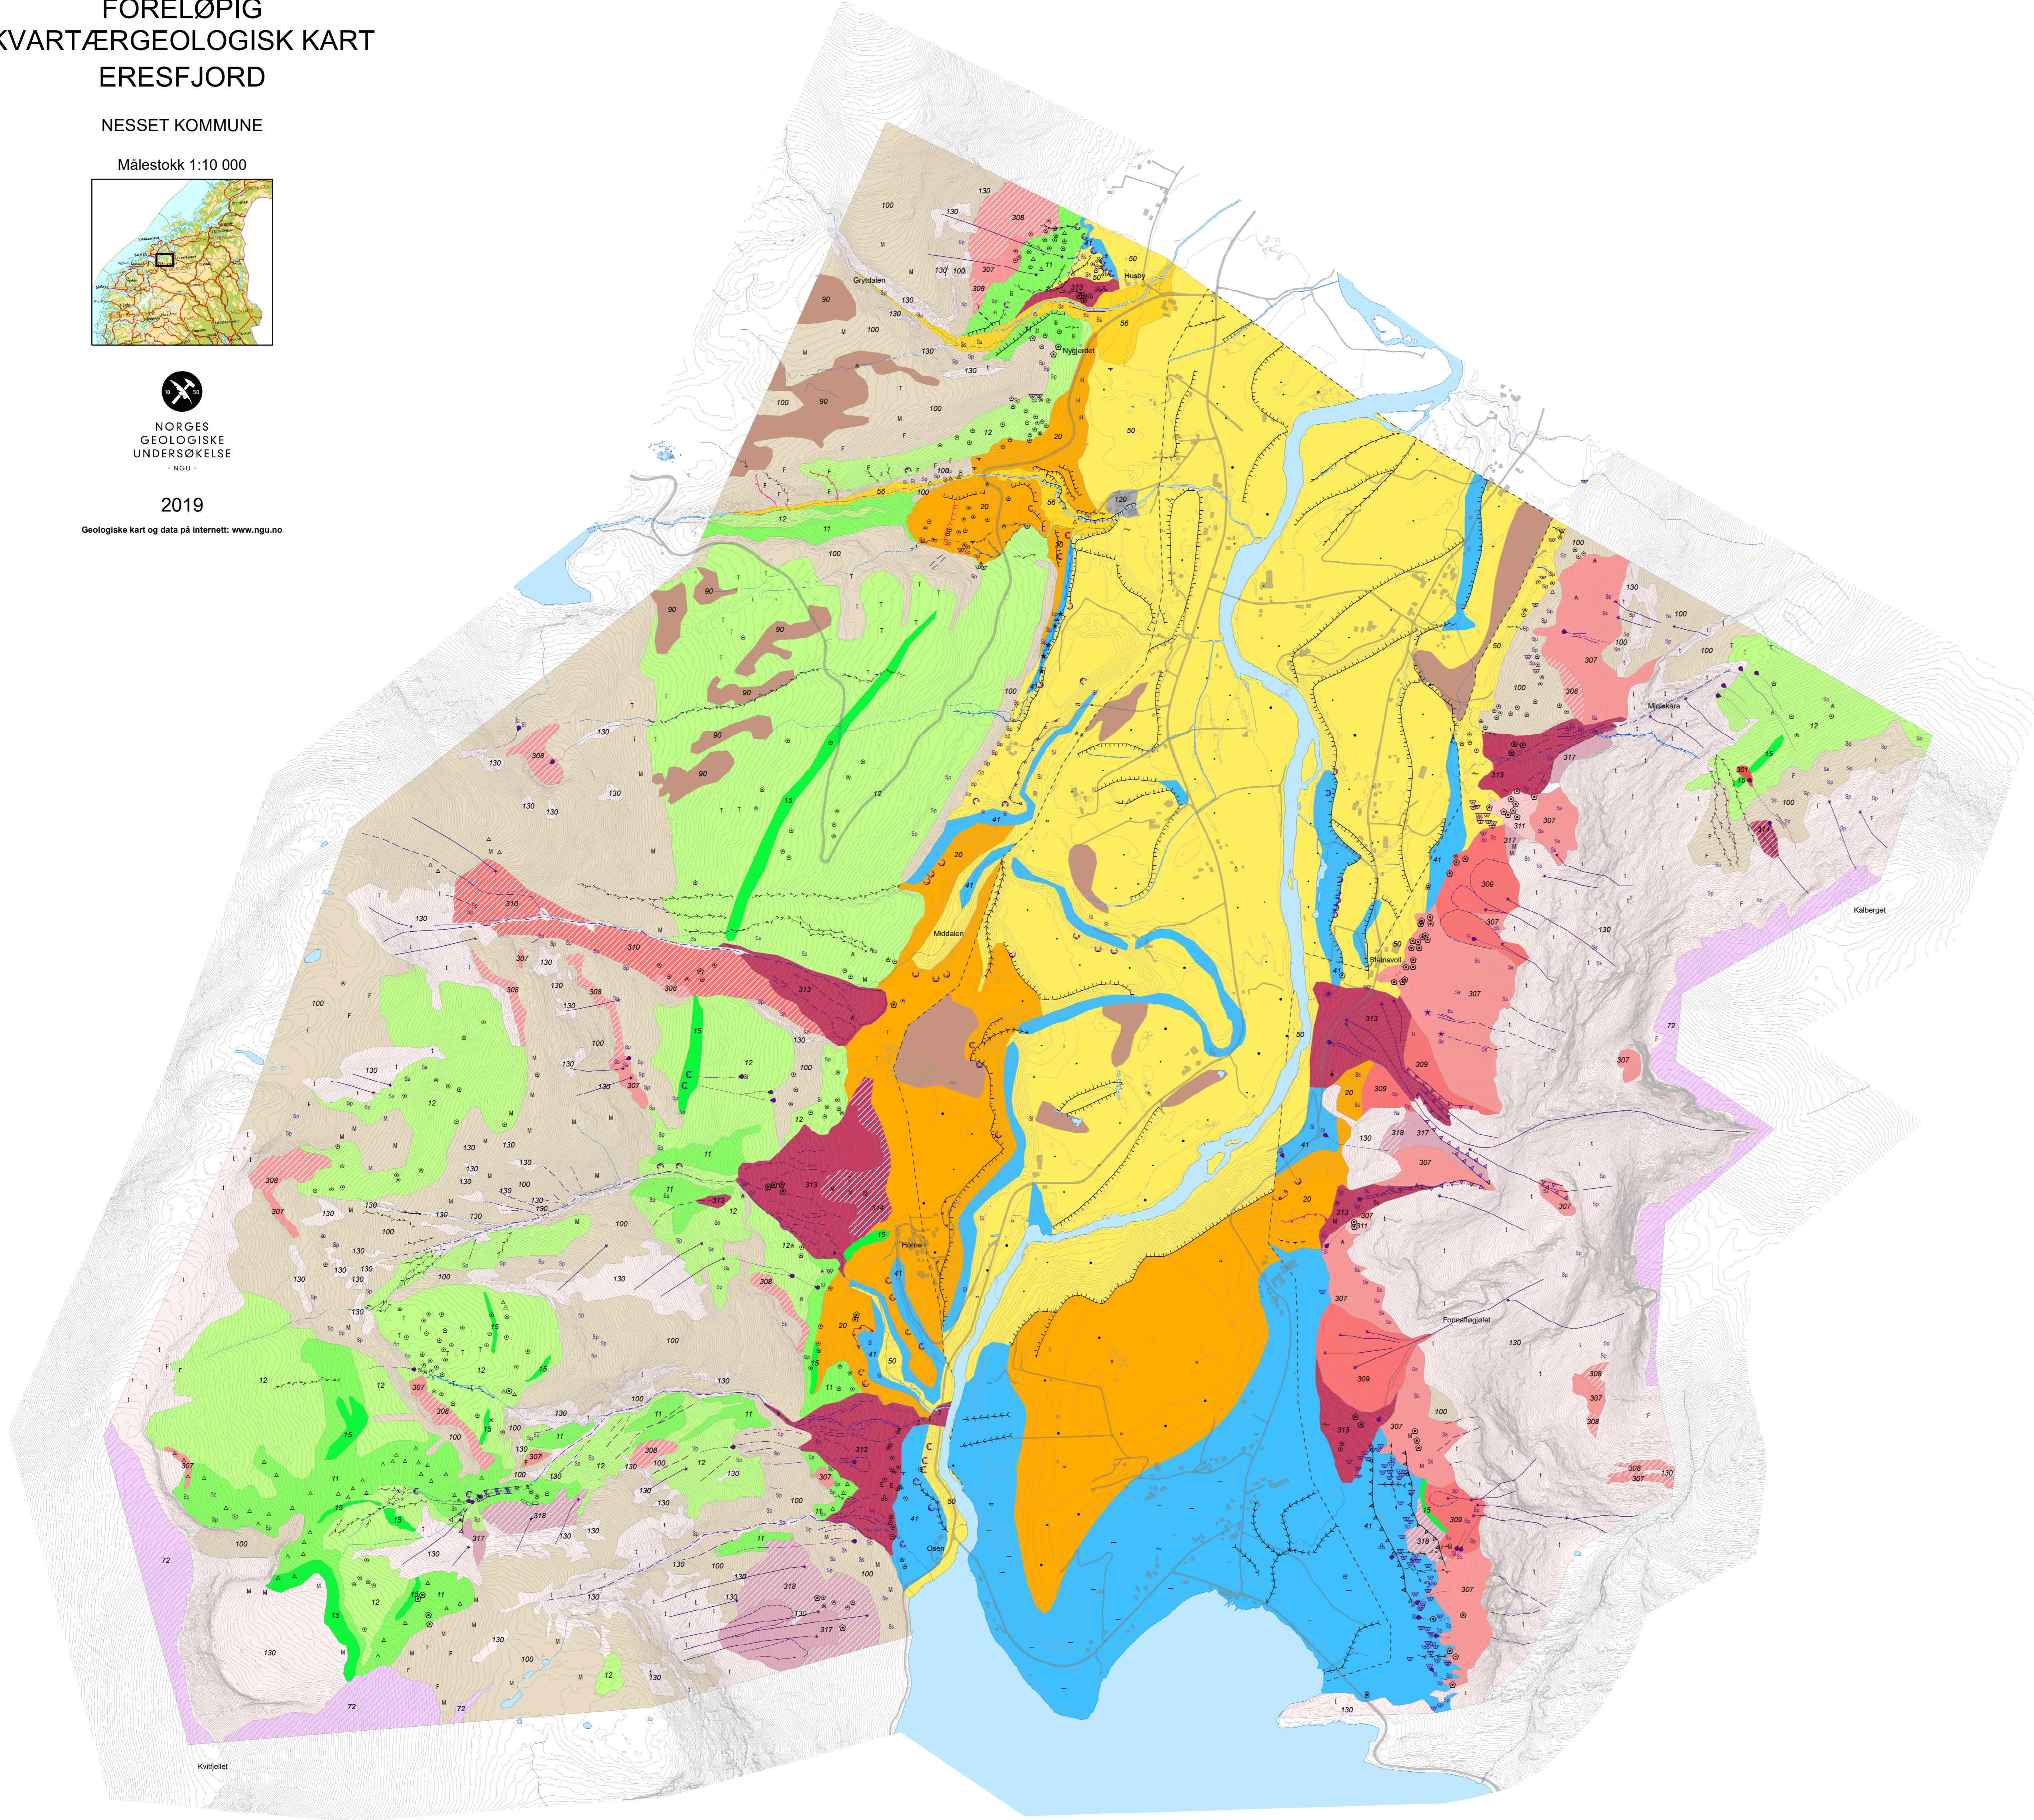
Topografisk grunnlag: Kartverkets FKB data  
 Geodetisk grunnlag, kartprojeksjon: WGS84, UTM-sone 33  
 Digital produksjon: Lagene for Kvartærgeologi, og Geofarer og jordobservasjon, NGU  
 Feltarbeid utført: 2018  
 Data hentet ut fra foreløpig kvartærgeologisk database 01.02.2019  
 Utstrekningen av kartutvalget er avgrenset av prosjektet.

**Detaljert kvartærgeologisk kart med fokus på skrånninger i M 1:10 000**  
 Dette kartet er laget av Norges geologiske undersøkelse (NGU), og inngår i en serie med detaljerte kvartærgeologiske kart over områder som skal skredfarevurderes. Kartleggingen er utført i tråd med NGUs standard for kvartærgeologisk kartlegging (Bergstrøm, B. 2001 og Fredin, O. 2014, NGU-rapport 2001-018 og 2014-002), men med spesielt fokus på geologi og geomorfologi som har betydning for skredfarevurderinger. Kartene er basert på detaljert feltkartlegging. I tillegg er tolkningen av sedimentenes og landformenes opphav og utstrekning basert på LIDAR-data fra Kartverket (dvs. høydebaserte høydekart).

• Tereningskvalitet avleddet fra LIDAR-høydemodellen, med minst to innlysningsretninger.  
 • Orienteringslinjer i kartet er 30° (kompassretning).  
 • Detaljeringsgraden i kartet varierer noe avhengig av tilgjengelighet for feltkontroll, men holder minst 1:10 000 kvalitet. I de fleste områdene er kartleggingen foretatt i vesentlig større målestokk. Løsmassedata i dalbunnen er kjøpt inn fra et eksisterende kvartærgeologisk kart (Nasjonal løsmassedatabase, NGU) i målestokk 1:50 000.

Kartet ERESFJORD (foreløpig kart) består av kartlegging i målestokk 1:10.000 eller bedre i begge delsider, mens dalbunnen er klippet inn fra eksisterende kvartærgeologisk kart i målestokk 1:50 000 (fra Nasjonal løsmassedatabase, NGU). Det er den detaljerte kartleggingen i dalsidene som blir beskrevet nedenfor.

Kartgrensen strekker seg helt opp til ryggen av Kvitfjellet (ca 1400 moh) i sør, mens dekker kun deler av nedre skråningen ved Husby mot nord (ca 470 moh). Tolkninger i høyden er basert på flyfoto og lidartolkninger. Under feltarbeidet var også deler av nedre skråningen dekket med snø.

I Eresfjorden har den vestlige dalside et slakere relieff sammenlignet med østlige dalside. Dalsiden har i øvre del spor etter flere randmorener etter

lokale botnbreer. Det er i øvre del avsatt tykk blokkrik morene i tilknytning til disse botnene. Fjellsiden er ellers preget av bart fjell, samt tynt og usammenhengende morenedekke.

Det er kartlagt 3 større skredvifter i dalbunnen mellom Osen og Middalen. Viftene kan knyttes til markante gjel med aktive bekkeløp. Skredviftene har spor etter flere kanaler og leveer, som tyder på at det har vært aktivitet her over lengre tid. Mest trolig er det hovedsakelig våte skredprosesser som dominerer helt ned til dalbunnen, som våte snøskred, sørpeskred og jord/flomskredaktivitet. Yttergrensen er ikke sikker da disse skredviftene ender mot dyrket område. En eldre lokal beboer ved Horne forteller at det var en snøskredhendelse her for ca 50 år siden med utløp ut på jordet. Skredet skadet ikke mennesker eller boliger, men var ikke langt unna et gammelt gårdsbygg.

Ved skråningen ovenfor Middalen er det er kartlagt en randmorene (290 moh.) som løper parallelt med dalbunnen. Moreneryggen er erodert bort av jevnlig snøskredaktivitet fra kildeområder i øvre del av fjellsiden (1000-900 moh.).

Fra Grytdalen mot Husby er det en større vifte som strekker seg ned til jordbruksområdet. Dette er et komplekst område som ligger under marin grense og er påvirket av både fluviale- og skredprosesser. Viften har en flatere del mot Husby som i dag er dyrket. Her er det kartlagt en del kantige blokker som er delvis begravd. I tillegg er det på flaten spor etter eldre fluviale kanaler, som tyder på at elveløpet har hatt annen retning før. Ved Breidfjellet og Jamtetind er det store kildeområder for snøskred. Snøskred, muligens våte snøskred, sørpeskred og jord/flomskredaktivitet, har mest trolig hatt utløp helt ned til Grytdalen og bygd opp viften ved Husby. I tillegg har jevnlig flomaktivitet langs elveløpet flyttet og erodert på skredmateriale.

Steinsprangavsetninger er kartlagt under fjellsiden nærmest Husby. Det er i tillegg kanaler som trolig er spor etter eldre snøskredaktivitet. I dag er skråningen skogkledd, kun spredte områder med bart fjell. Det er registrert en skredhendelse ved Husby der et stort snøskred gikk våren 1881 fra Breiskardfonna. Skredet skal ha stanset rett nord for Nygjerdet (skrednett.no).

Denne dalsiden er svært bratt, og opp mot 1200 meter høy. Det er i stor grad bart fjell i midtre og øvre del av dalsiden, selv om det vokser en del skog her. I foten av de bratte fjellpartiene ligger det mer eller mindre sammenhengende skredavsetninger.

Steinsprang går i hele dalsiden, og noen steder har trolig litt større partier falt ut som steinskred. De største av disse er kartlagt med SOSI-kode 311.

Snøskred er også en aktiv prosess i dalsiden. Det er kartlagt flere store snøskredvifter med kildeområder i markante gjel høyt opp i fjellsiden. Det er spor etter både tørre og våte snøskred, og trolig også sørpeskred og jord/flomskredaktivitet på disse viftene. Også i områder der steinsprang er den dominerende prosessen ble spor etter mindre snøskred observert mange steder. Disse er trolig knyttet til mindre gjel og sva i fjellsiden. Avsetningen under Mjøluskåra har flere kanaler og leveér, som tyder på aktivitet av vannrelaterte skredprosesser over lengre tid.

Dalbunnen er i stor grad dyrket, og skredblokker kan ha blitt fjernet. Midt mellom den søndre avgrensingen av kartleggingsområdet og skredvifta fra Fonnafløggjølet ligger det en steinblokk langt ute på jordet (markert i kartet). Denne har form som en skredblokk, men kan også være en dropstein som ble fraktet av isfjell/sjøis og er derfor kartlagt som «stor steinblokk».

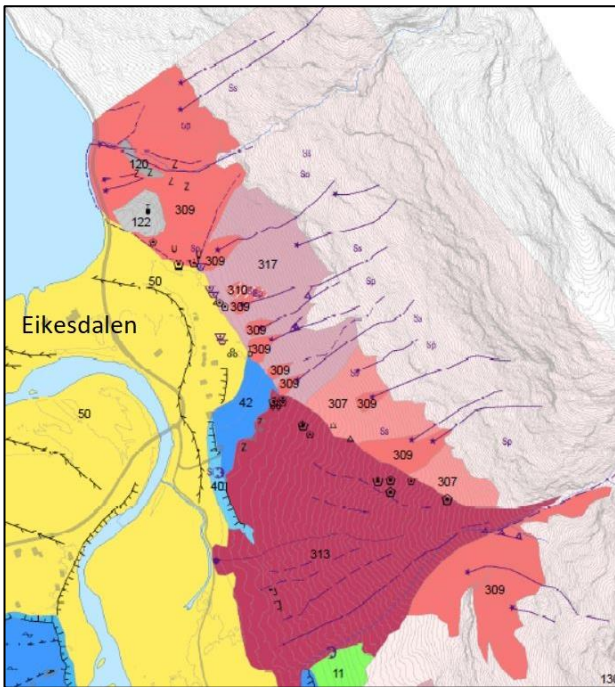
Disse kartene er laget av Norges geologiske undersøkelse (NGU), og inngår i en serie med detaljerte kvartærgeologiske kart over områder som skal farevurderes gjennom Norges vassdrags- og energidirektorats (NVEs) program for skredfarekartlegging i bratt terreng. Dette produktark gjelder totalt tre delkart i Vang kommune, i målestokk 1:10 000, fordelt på tre papirversjoner (pdf). De ulike delkartene heter Vistdalen, Eresfjord og Eikesdalen.
