# **GEOLOGI FOR SAMFUNNET**

**NORGES  
GEOLOGISKE  
UNDERSØKELSE**  
· NGU ·

<b>Rapport nr.:</b> 2020.021	<b>ISSN: 0800-3416 (trykt)</b> <b>ISSN: 2387-3515 (online)</b>	<b>Gradering:</b> Åpen	
<b>Tittel:</b> Komplekse skredvifter: monitorering og karakterisering av skredavsetninger fra ulike prosesser			
<b>Forfatter:</b> Gro Sandøy og Lena Rubensdotter		<b>Oppdragsgiver:</b> Norges vassdrags- og energidirektorat (NVE)	
<b>Fylke:</b> Møre og Romsdal		<b>Kommune:</b> Sunndal og Oppdal kommune	
<b>Kartblad (M=1:250.000)</b>		<b>Kartbladnr. og -navn (M=1:50.000)</b> ROMFO 1420-2 Snøhetta - 1519 IV	
<b>Forekomstens navn og koordinater:</b>		<b>Sidetall:</b> 98	<b>Pris:</b>
		<b>Kartbilag:</b>	
<b>Feltarbeid utført:</b> 2016, 2017, 2018 og 2019	<b>Rapportdato:</b> 29.04.2020	<b>Prosjektnr.:</b> 367900	<b>Sidemannskontroll:</b> Raymond Eilertsen
<b>Sammendrag:</b> <p>I forbindelse med kvartærgeologisk kartlegging i skredterreng har NGU erfart at det i mange tilfeller er usikkerhet rundt tolkningen av skredtyper på komplekse skredvifter. Usikkerheten består i å sikkert kunne knytte spesifikke landformer og sedimenter til en bestemt skredtype. Det finns i litteraturen eksempler av avsetn

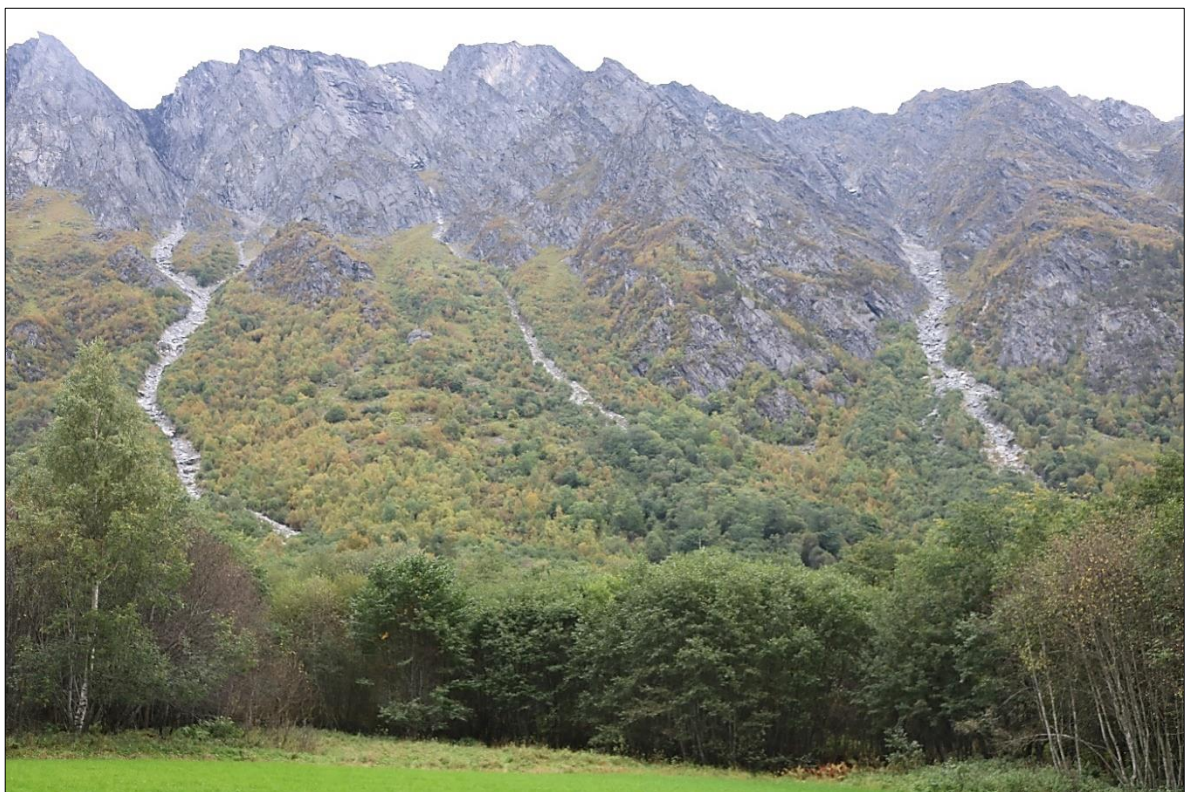
Figur 6: Eksempel på foto fra monitoreringskameraet ved Sunndal øst.

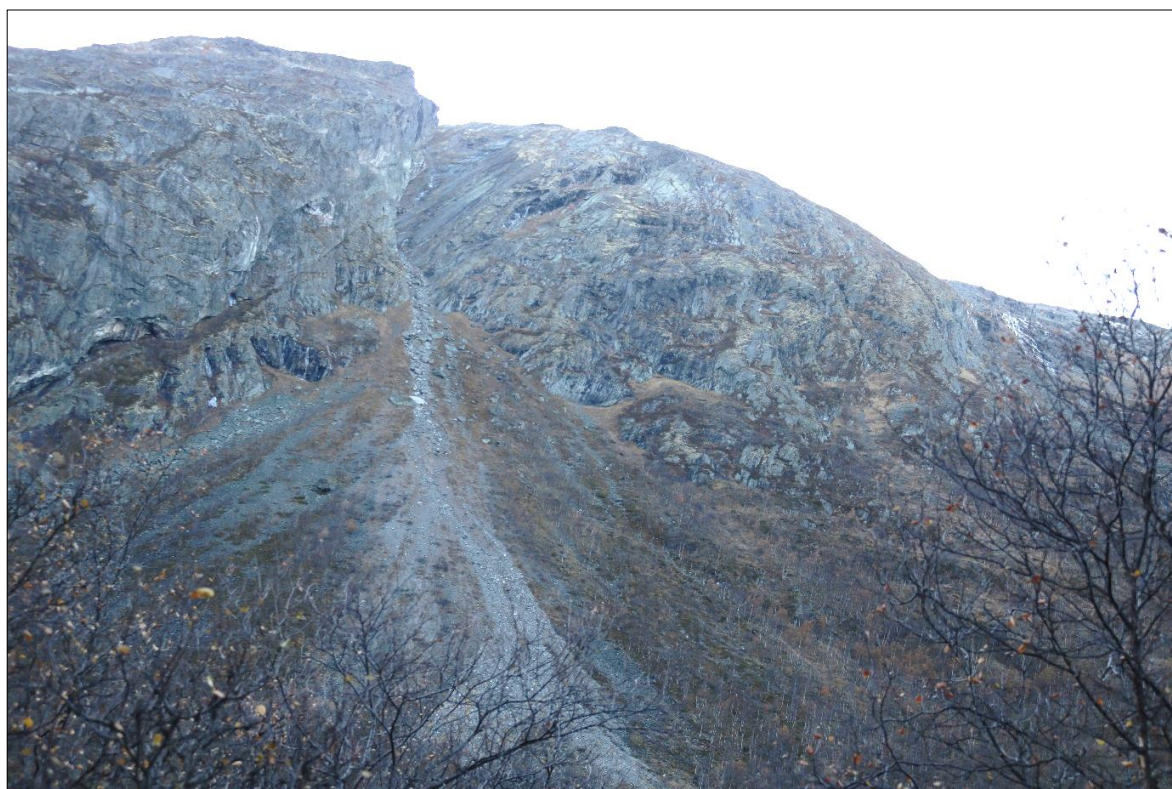
Figur 8: Eksempel på foto fra monitoreringskameraet ved Drivdalen.

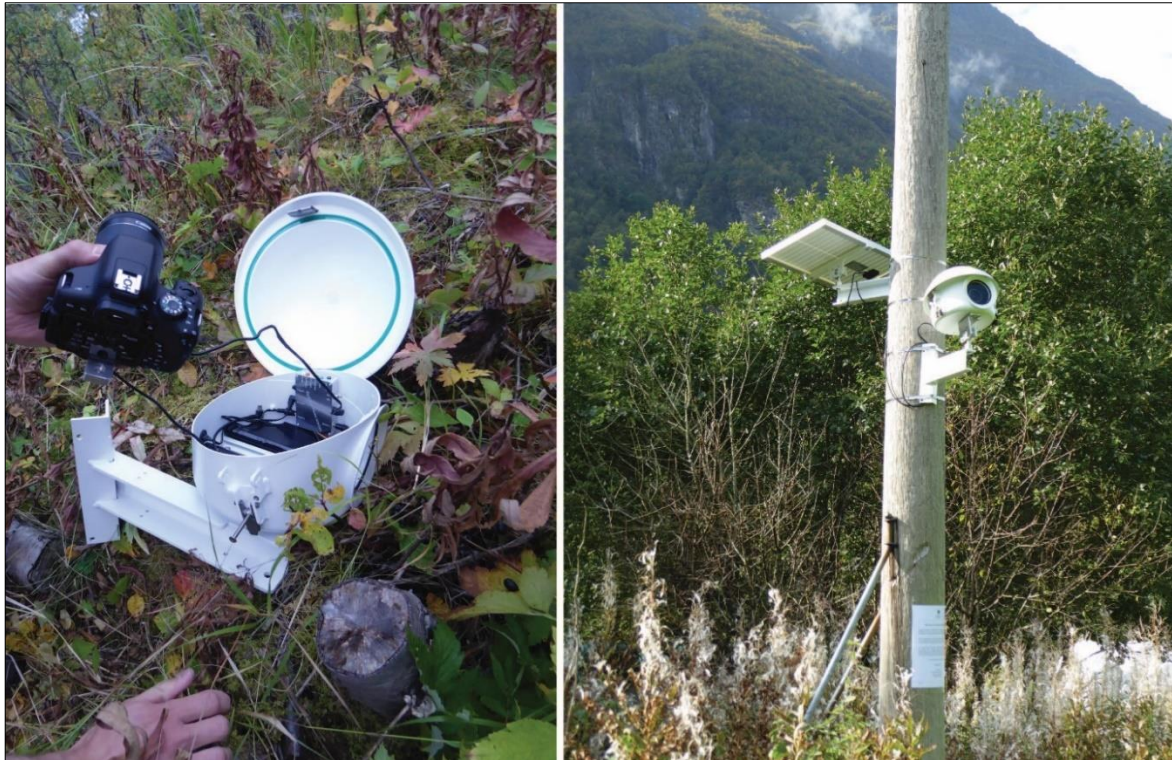
Figur 9: Eksempel av innstallert monitoringsystemet, foto fra Sunndal vest.

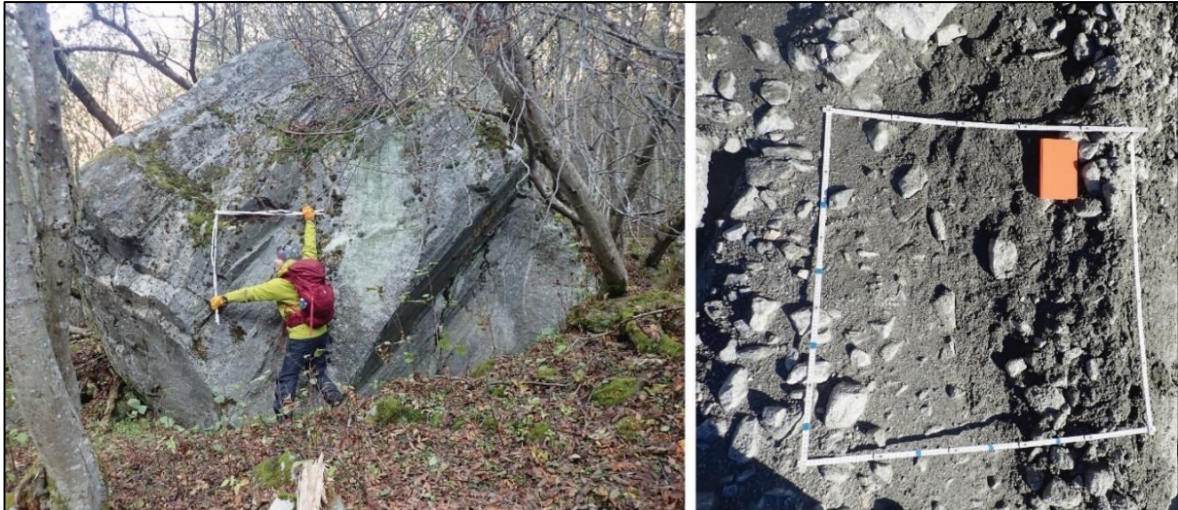
Figur 10: Eksempel på observasjonspunkter fra feltarbeidet.

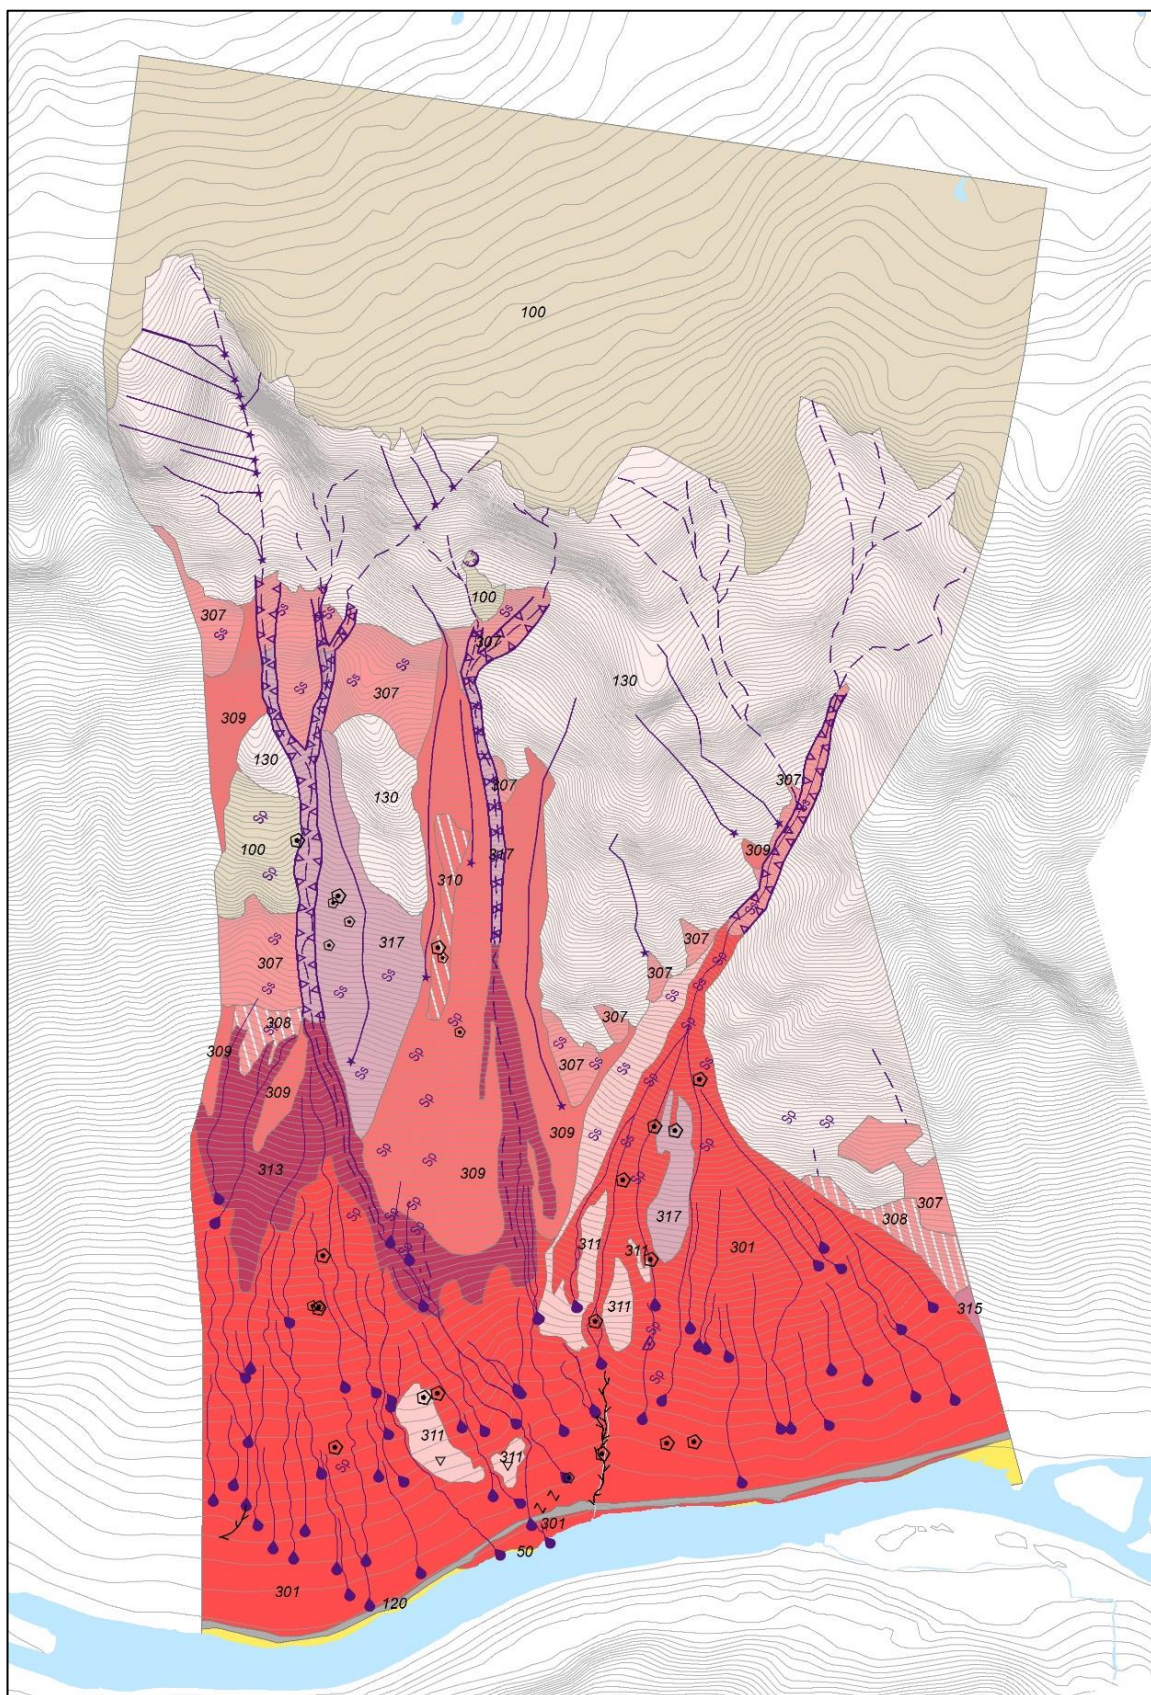
Figur 12: Foreløpig kvartærgeologisk kart av viftesystemet Sunndal øst, laget av masterstudent Mangersnes (2020). Se Vedlegg 4 for kart i fullstendig målestokk (1:10 000).

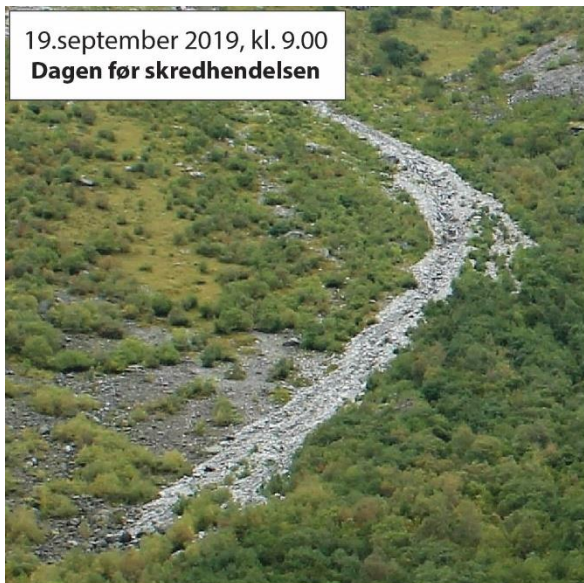
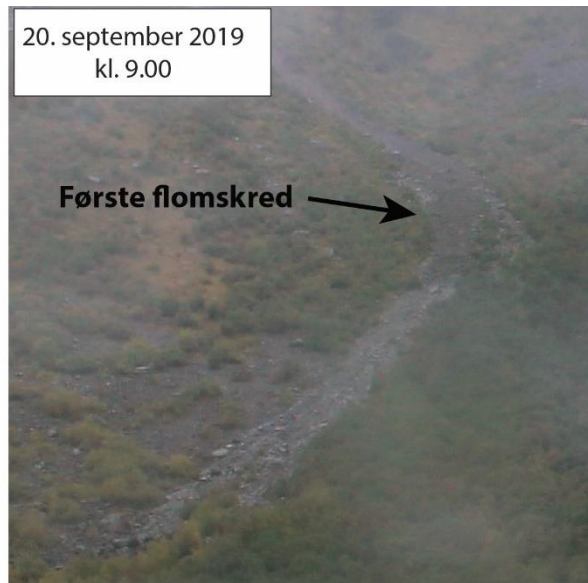
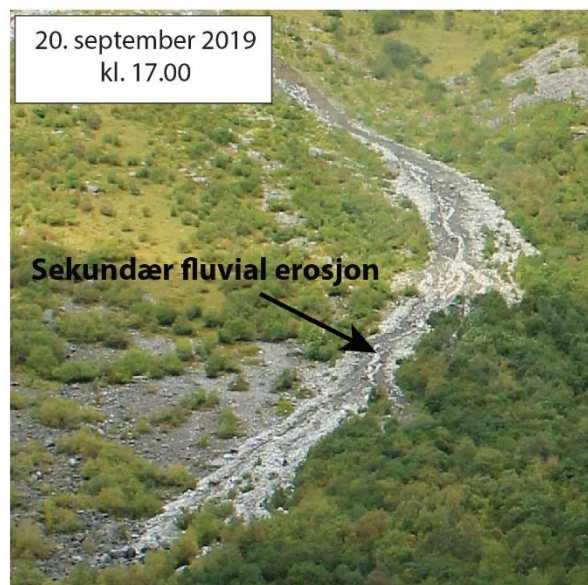
Figur 18: Foto som viser før og etter flomskredhendelsen den 20.september 2019, Sunndal vest. Flomskredene skjedde mellom 19.september kl.9.00 og 20.september kl.13.00. Som vises i figurene over kom flomskredet i flere pulser, og er fanget opp ved ulike kameratidspunkt. Nederst til høyre vises den sekundære fluviale erosjonen som skjedde i det nye flomskredløpet (se fossende bekk ved pilen).

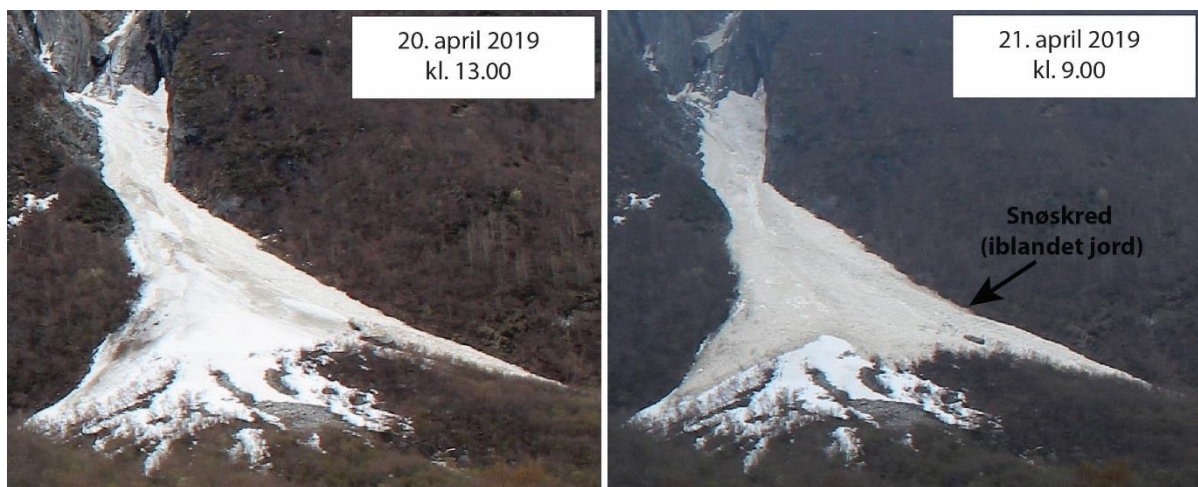
Figur 19: Venstre bilde viser før snøskredet, og høyre etter et stort snøskred iblandet jord fra gjelet. Monitoreringsbilde fra Sunndal vest.

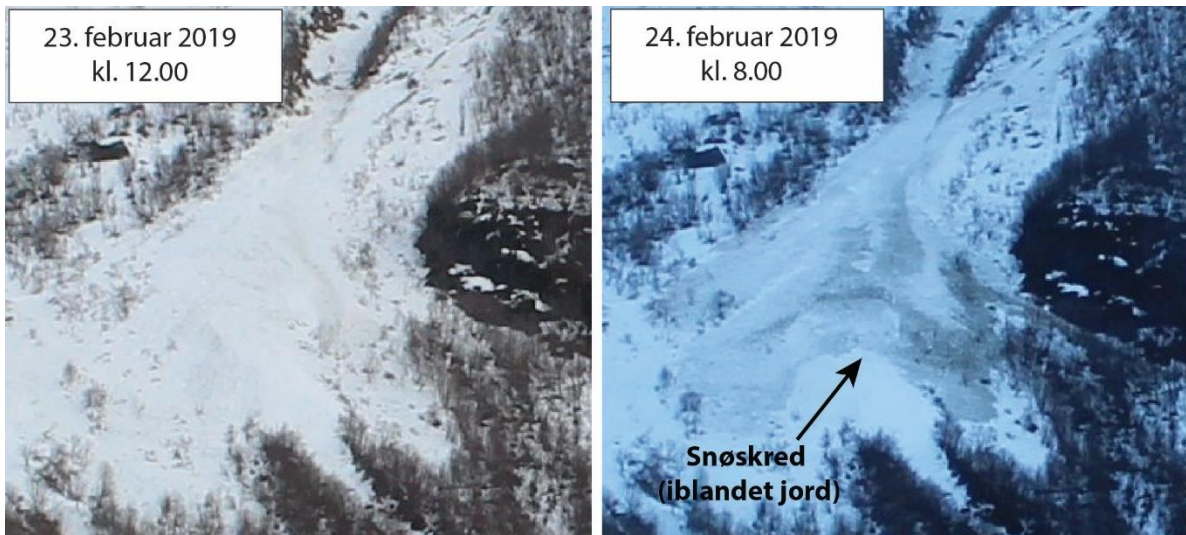
Figur 21: Venstre bilde viser før skredet, og høyre etter et snøskred iblandet jord. Monitoreringsbilde fra Sunndal vest.

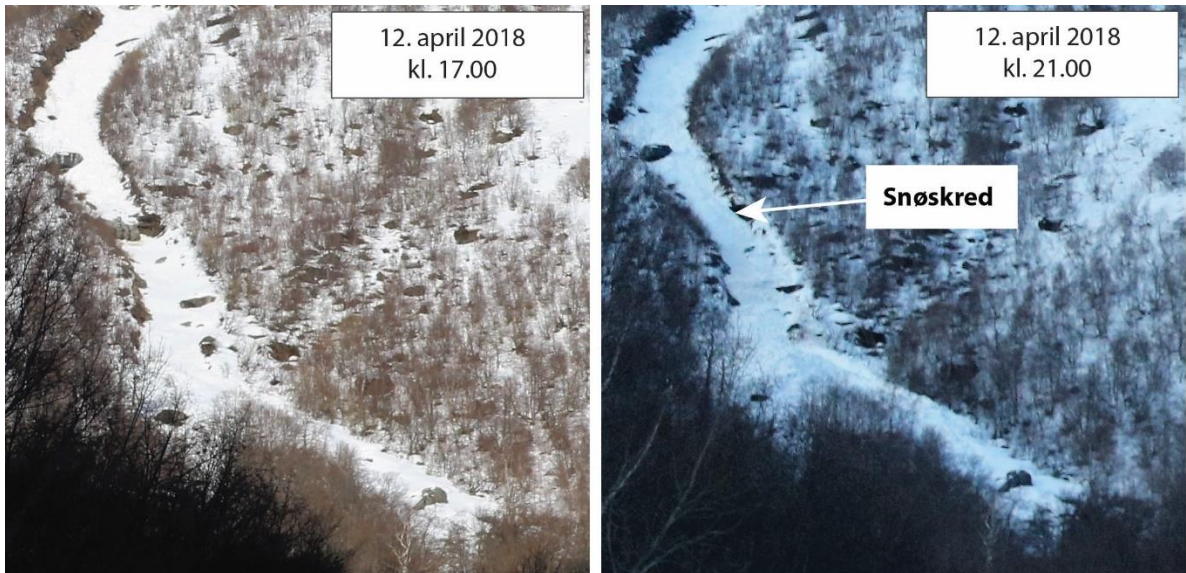
Figur 22: Venstre bilde viser før skredet, og høyre etter et mindre snøskred som følger eksisterende kanal på viften. Monitoreringsbilde fra Sunndal øst.

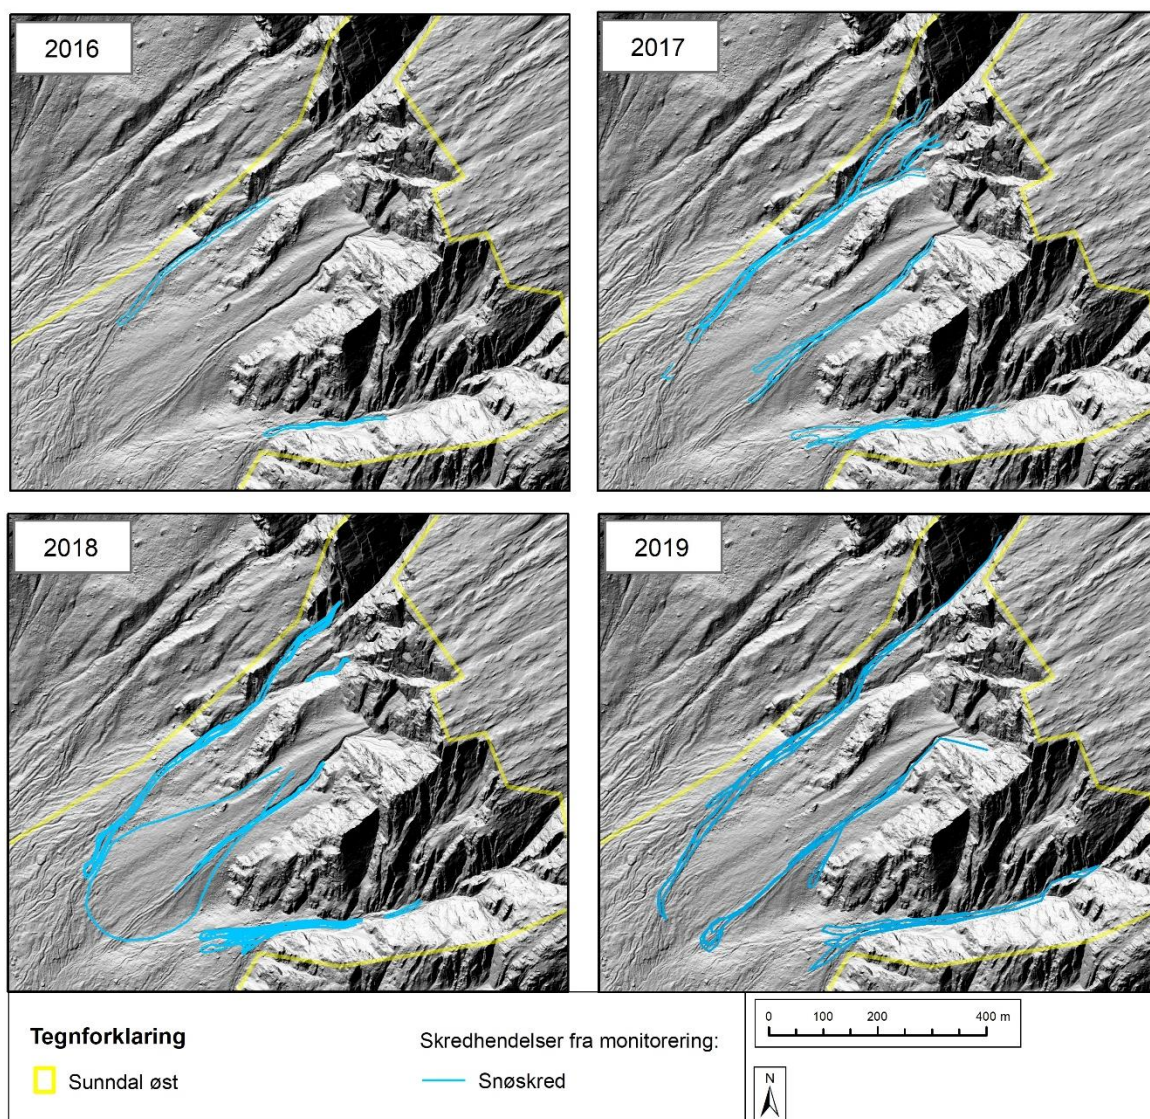
Figur 29: Resultat av registrerte skredhendelser fra monitoreringskameraet Sunndal øst.

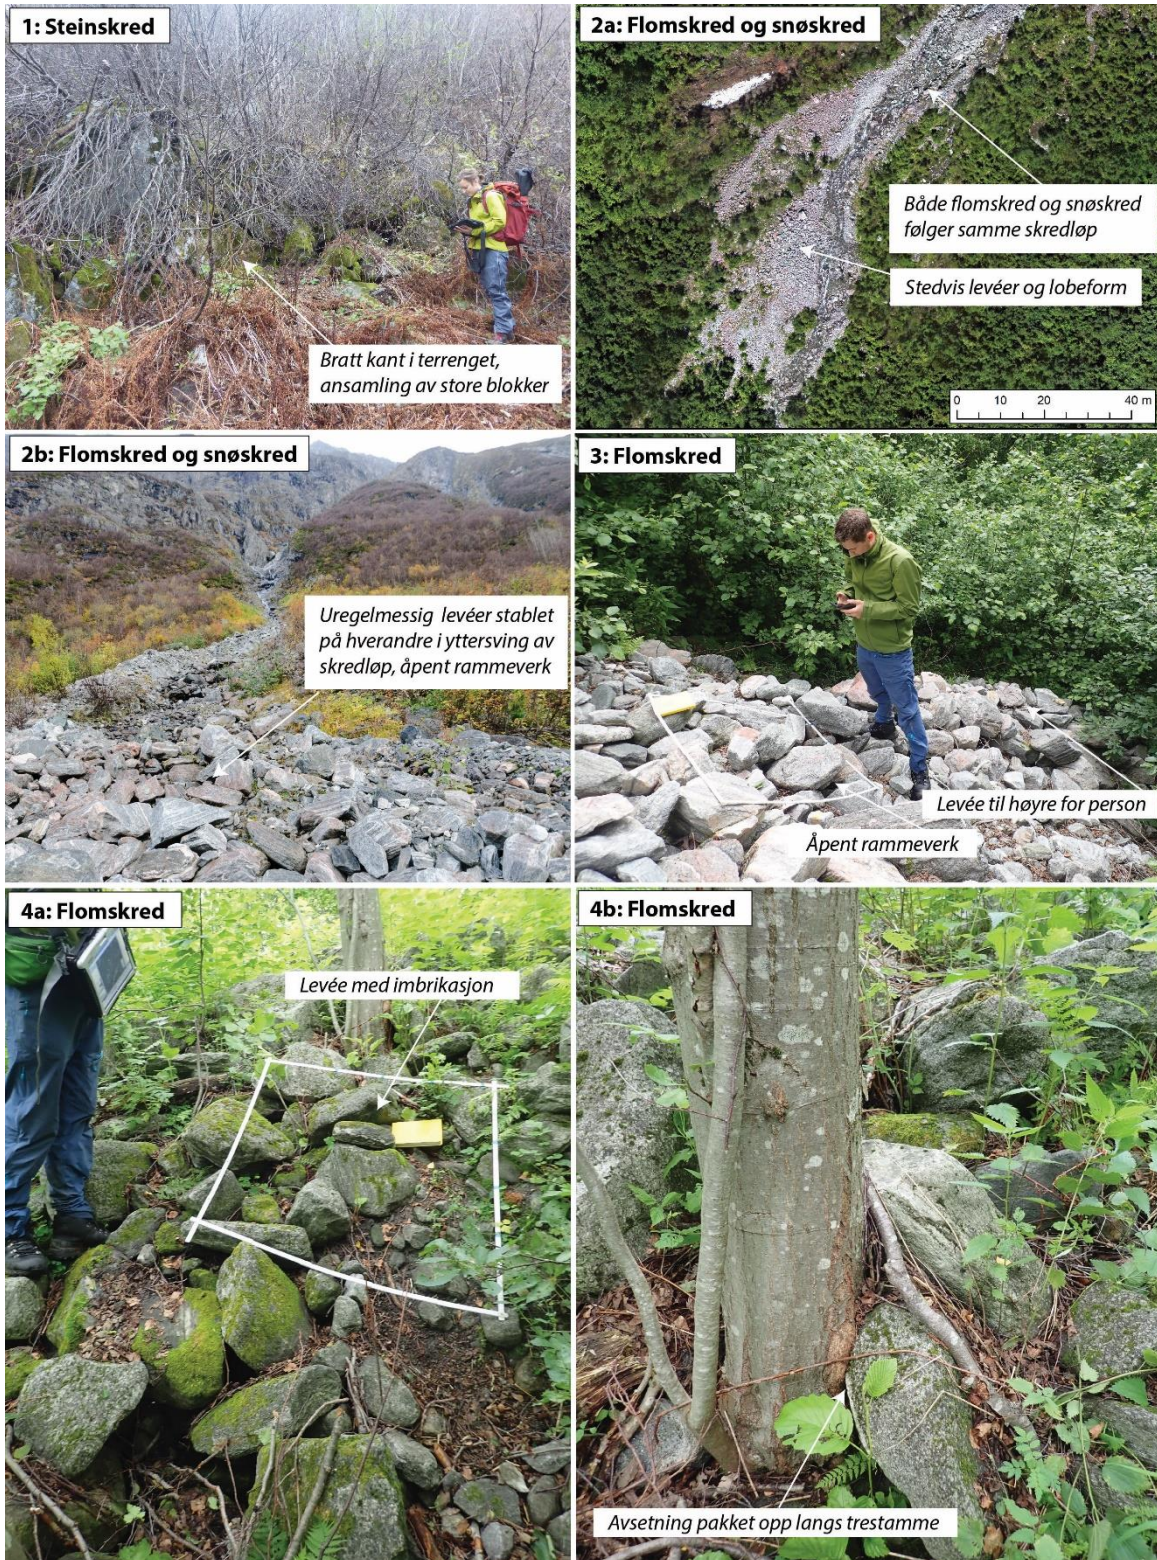
Figur 33: Eksempel på overflatemorfologi fra flomskred- og snøskredavsetninger ved Sunndal vest. Figurnummer 1 til 4 henviser til Figur 32.

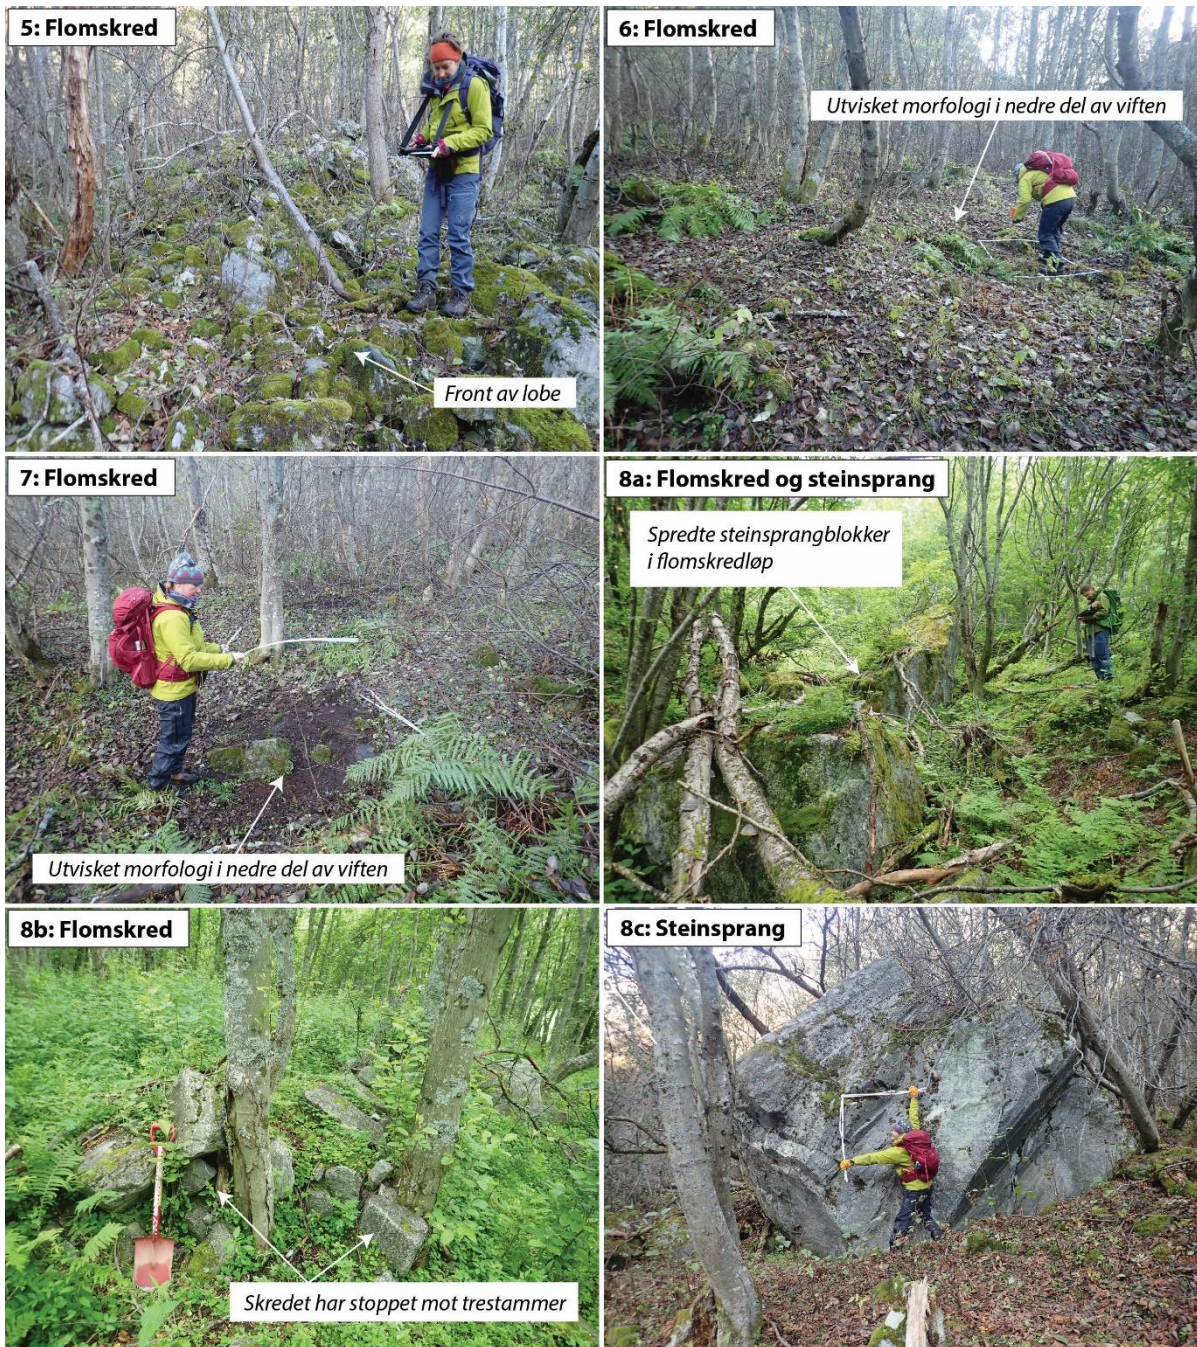
Figur 34: Eksempel på overflatemorfologi fra flomskred- og steinsprangavsetninger ved Sunndal vest. Figurnummer 5 til 8 henviser til Figur 32.

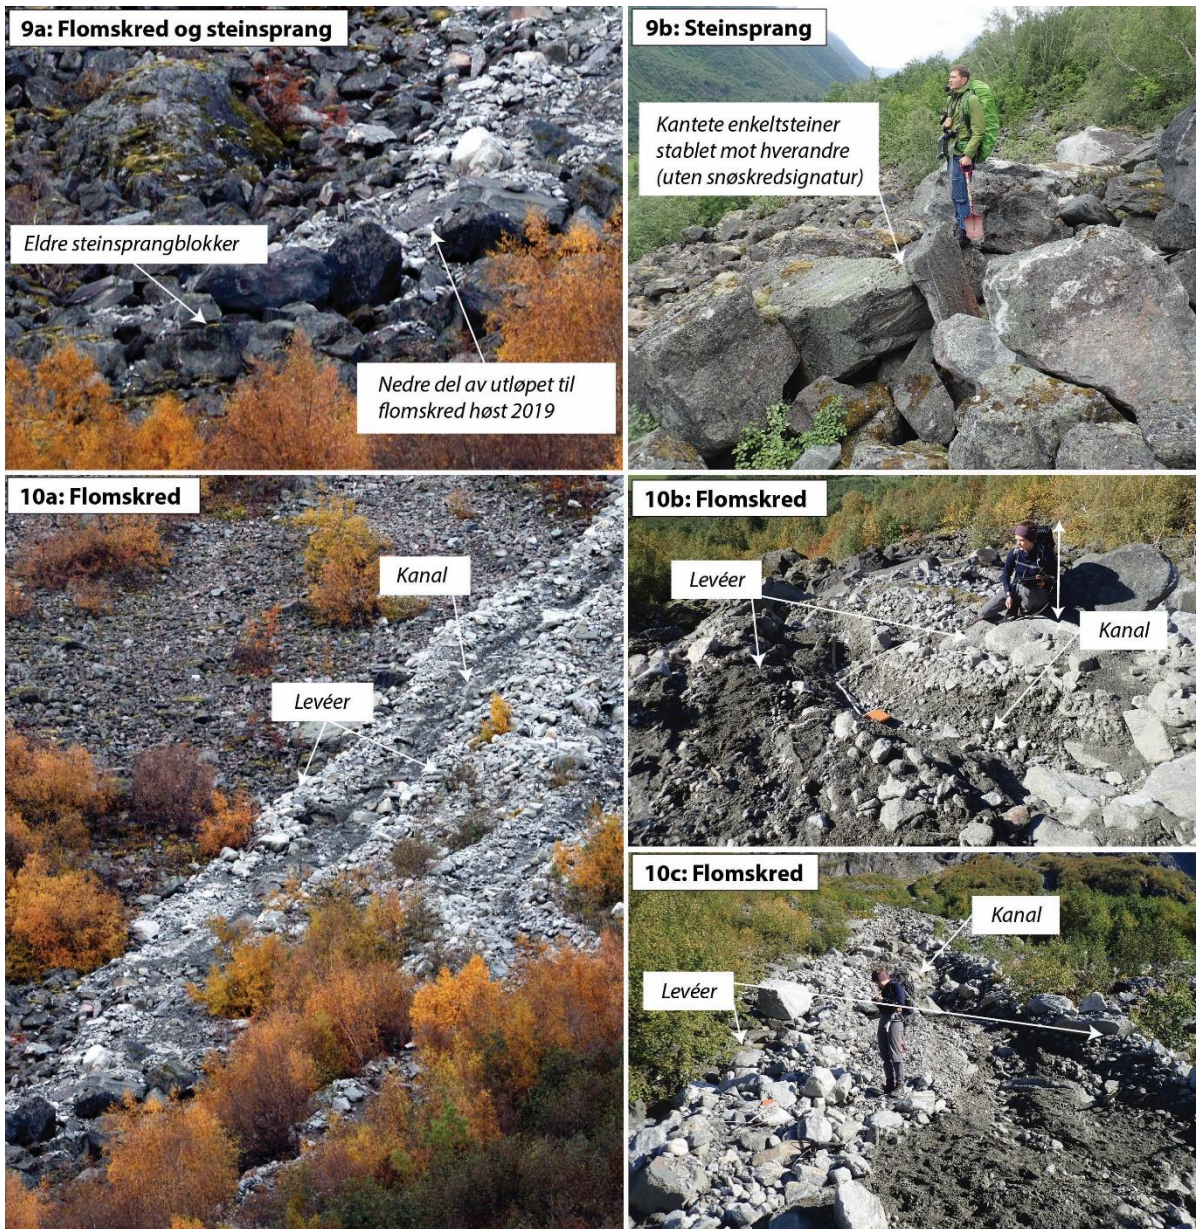
Figur 35: Eksempel på overflatemorfologi fra flomskred- og steinsprangavsetninger ved Sunndal vest. Figurnummer 9 til 10 henviser til Figur 32. Lokalitet 10 representerer avsetning fra flomskred høst 2019.

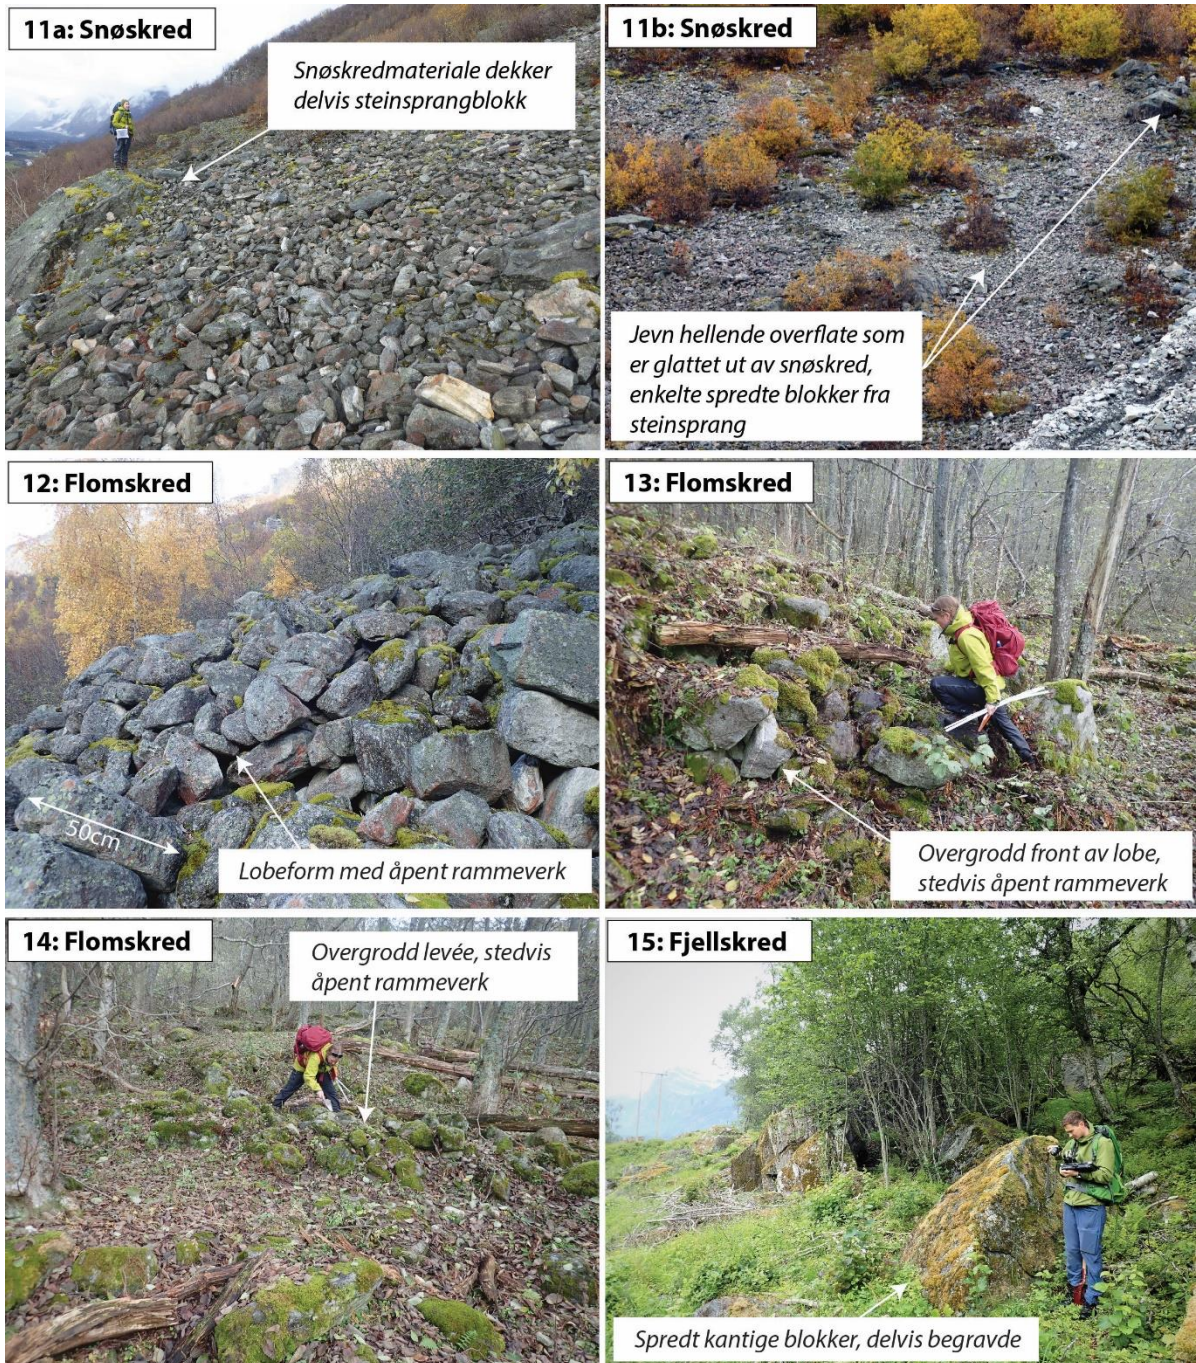
Figur 36: Eksempel på overflatemorfologi fra snøskred-, flomskred og fjellskredavsetninger ved Sunndal vest. Figurnummer 11 til 15 henviser til Figur 32. Lokalitet 10 representerer avsetning fra flomskredet 29. august 2019. Lokalitet 15 viser fjellskredavsetning som finnes nederst i dalbunnen (se svart stiplet linje Figur 32). Denne morfologien kunne vært mistolket som gamle steinsprangavsetninger, men stor-skala morfologien (Figur 32) viser at det kun kan være fjellskred.

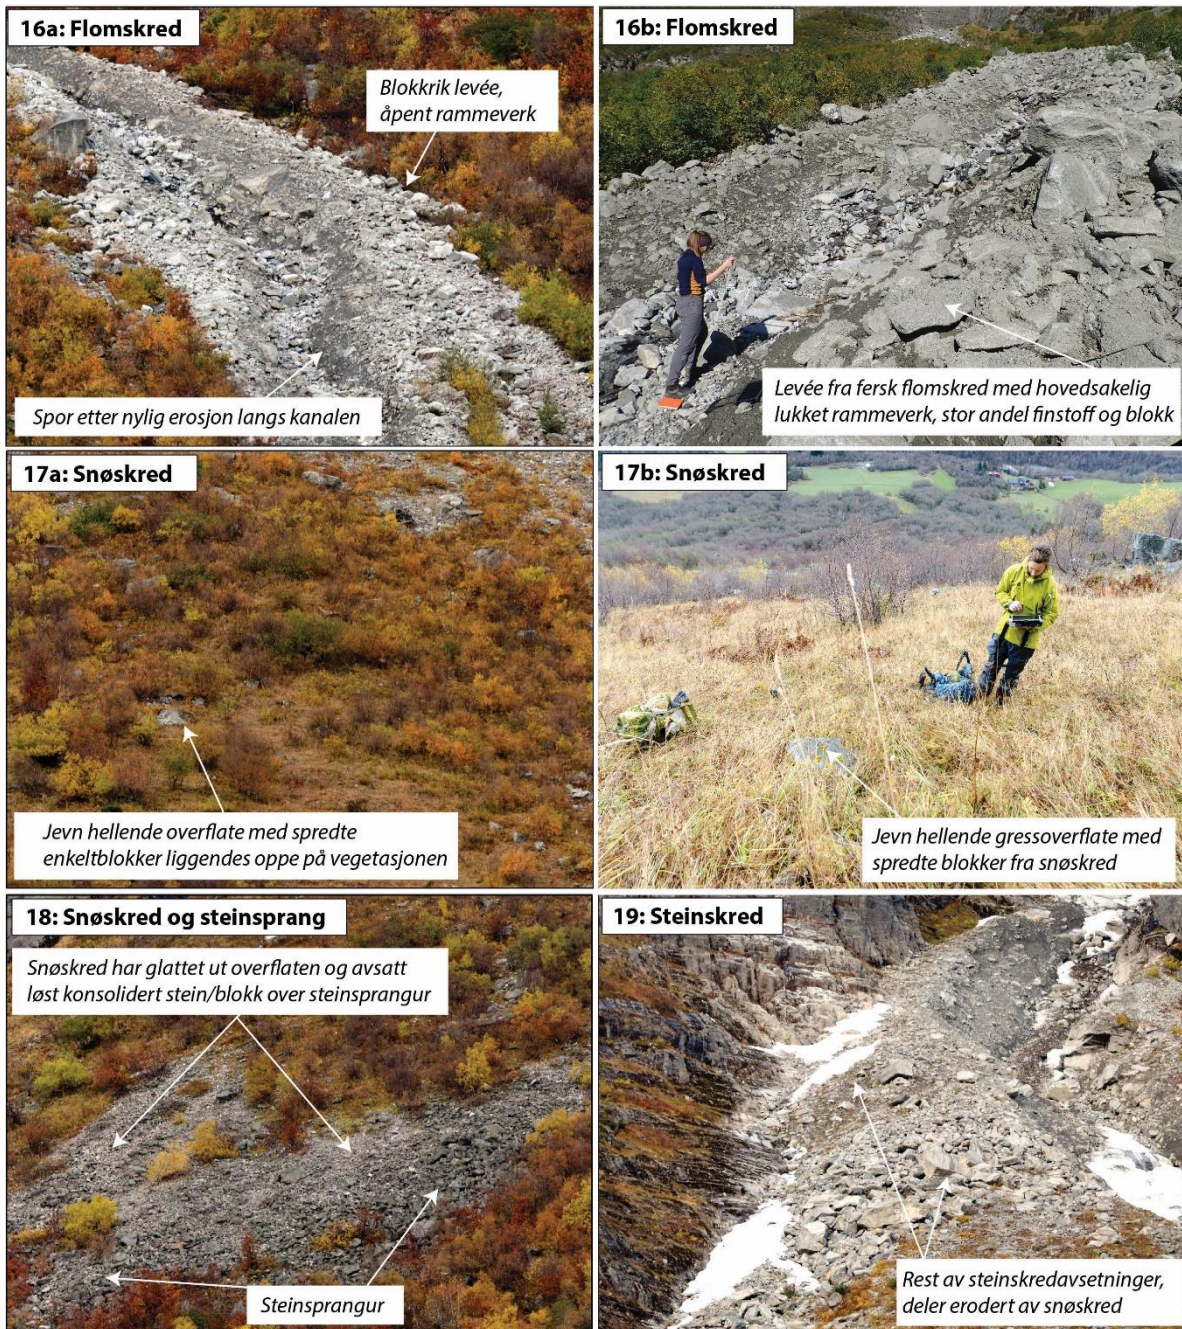
Figur 37: Eksempel på overflatemorfologi fra flomskred-, snøskred-, steinsprang- og steinskredavsetning ved Sunndal vest. Figurnummer 16 til 19 henviser til Figur 32. Lokalitet 16 viser spor etter flomskredhendelsene høsten 2019.

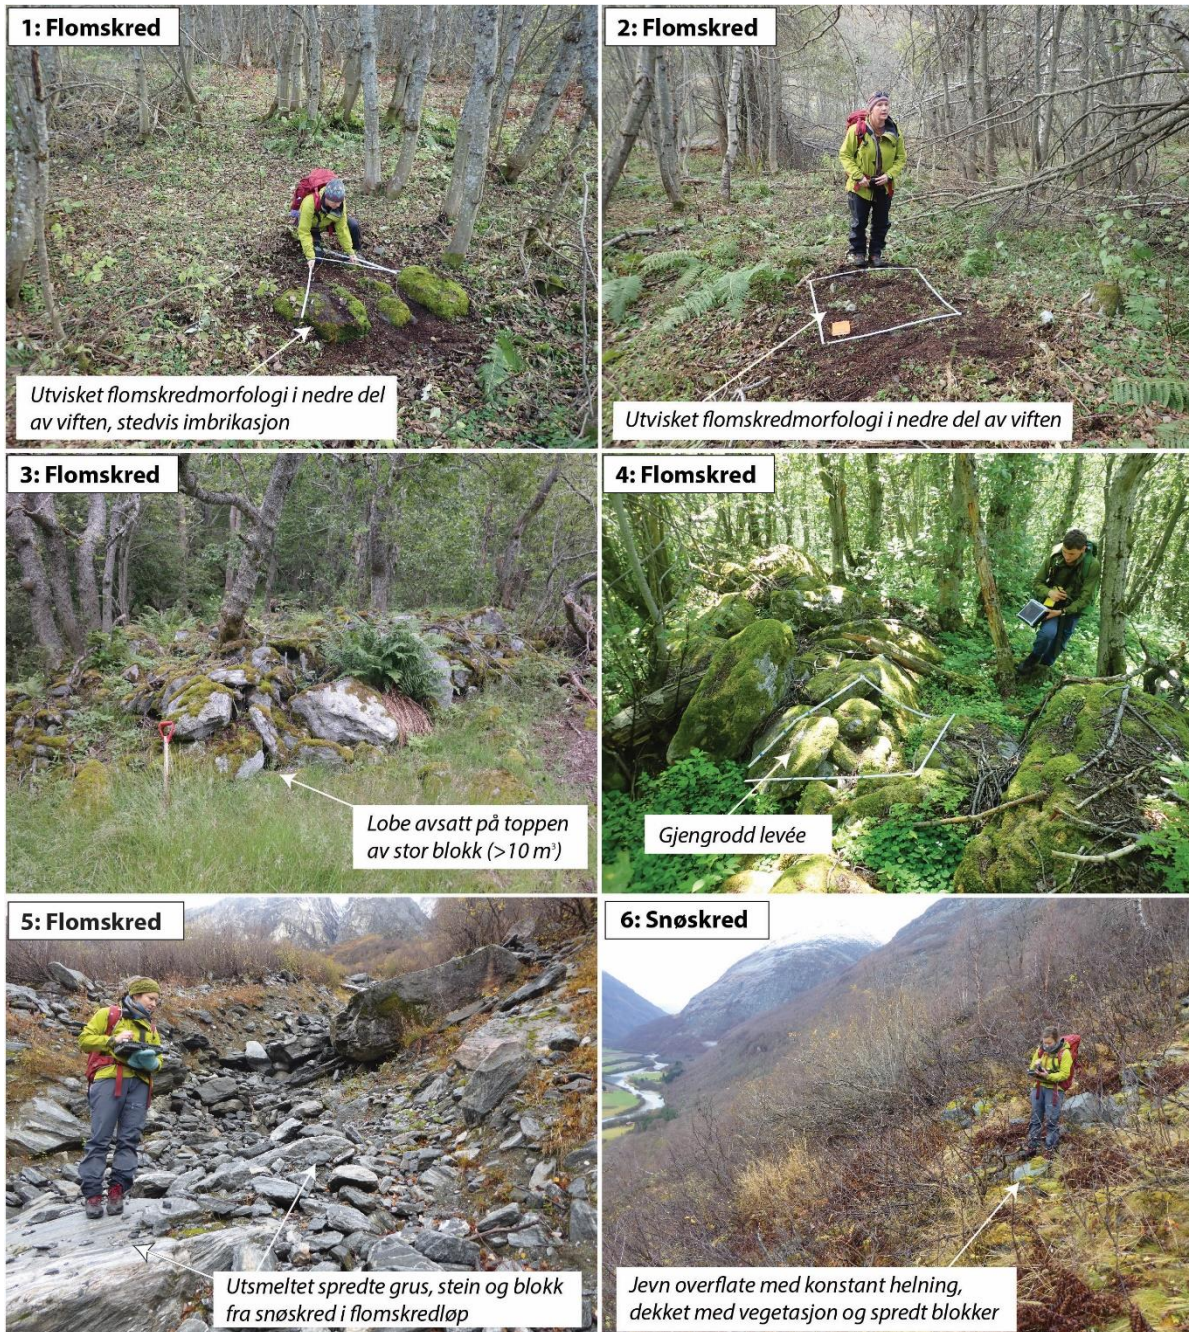
Figur 39: Eksempel på overflatemorfologi fra flomskred og snøskred for Sunndal øst. Figurnummer 1 til 6 henviser til Figur 38. Skredløp ved Lokaltet 5 er opprinnelig erodert av flomskred, men gjenbrukes i dag av snøskred. Det er i løpet spredte spor etter snøskredavsetninger (grus/stein).

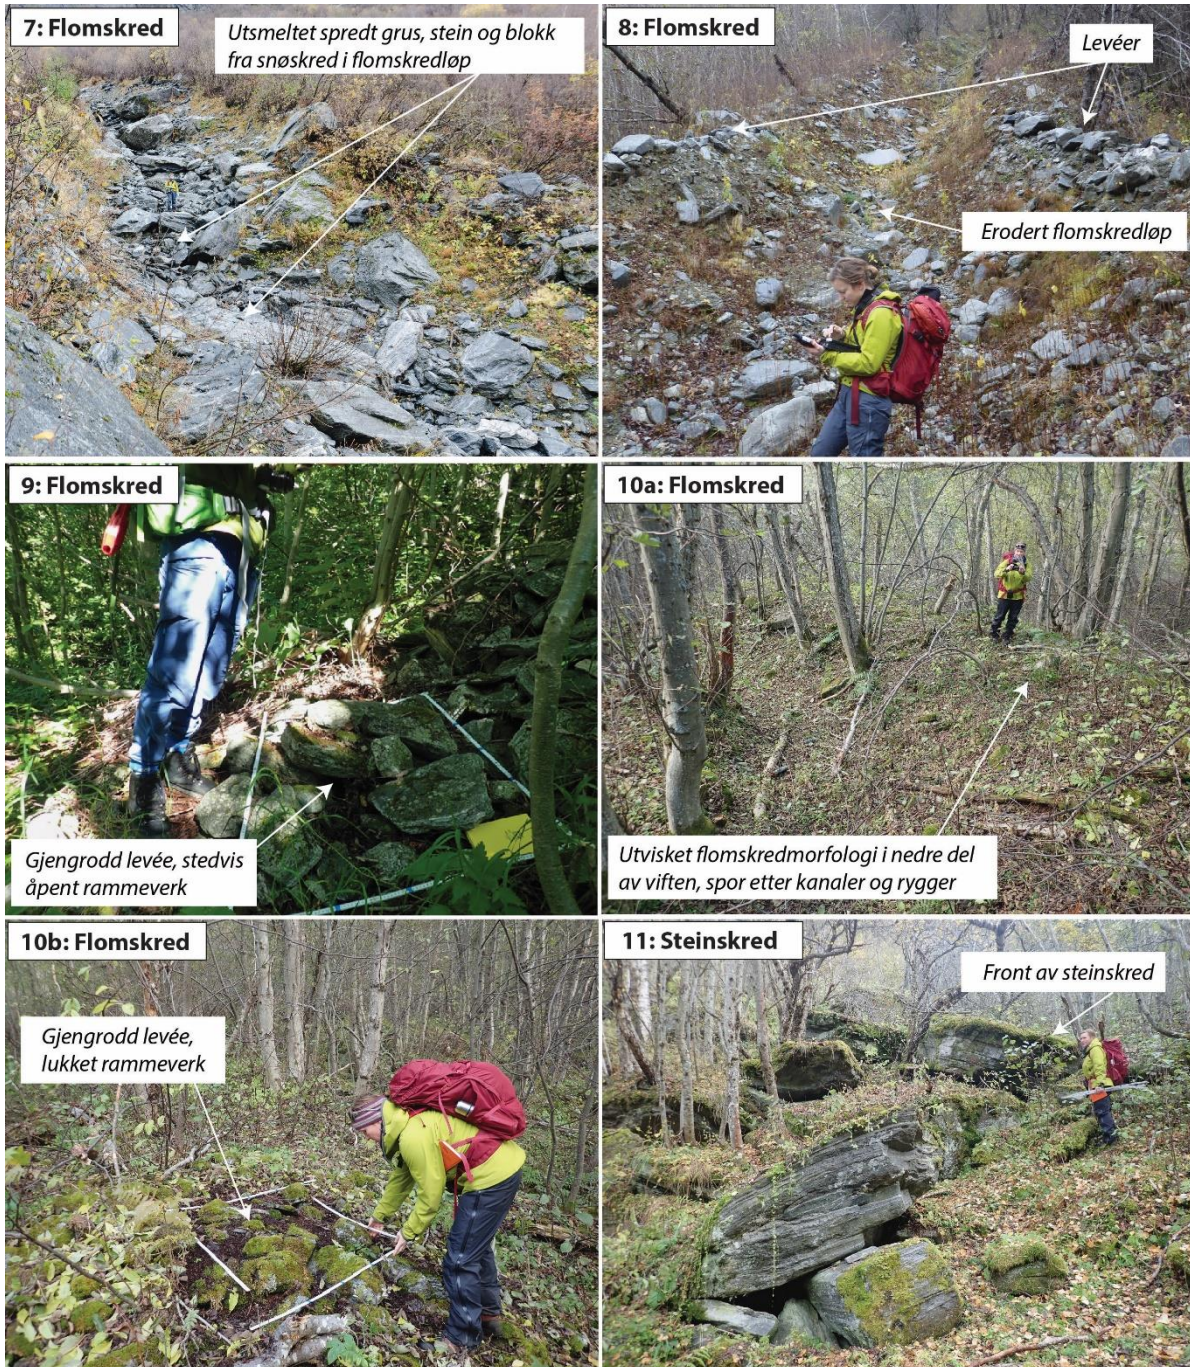
Figur 40: Eksempel på overflatemorfologi fra flomskred og steinskred Sunndal øst. Figurnummer 7 til 11 henviser til Figur 38. Skredløp ved lokalitet 7 og 8 er opprinnelig erodert av flomskred, men gjenbrukes i dag av snøskred. Det er i løpet spredte spor etter snøskredavsetninger (grus/stein).
