# **GEOLOGI FOR SAMFUNNET**

**NORGES  
GEOLOGISKE  
UNDERSØKELSE**  
· NGU ·

<b>Rapport nr.:</b> 2020.021	<b>ISSN: 0800-3416 (trykt)</b> <b>ISSN: 2387-3515 (online)</b>	<b>Gradering:</b> Åpen	
<b>Tittel:</b> Komplekse skredvifter: monitorering og karakterisering av skredavsetninger fra ulike prosesser			
<b>Forfatter:</b> Gro Sandøy og Lena Rubensdotter		<b>Oppdragsgiver:</b> Norges vassdrags- og energidirektorat (NVE)	
<b>Fylke:</b> Møre og Romsdal		<b>Kommune:</b> Sunndal og Oppdal kommune	
<b>Kartblad (M=1:250.000)</b>		<b>Kartbladnr. og -navn (M=1:50.000)</b> ROMFO 1420-2 Snøhetta - 1519 IV	
<b>Forekomstens navn og koordinater:</b>		<b>Sidetall:</b> 98	<b>Pris:</b>
		<b>Kartbilag:</b>	
<b>Feltarbeid utført:</b> 2016, 2017, 2018 og 2019	<b>Rapportdato:</b> 29.04.2020	<b>Prosjektnr.:</b> 367900	<b>Sidemannskontroll:</b> Raymond Eilertsen
<b>Sammendrag:</b> <p>I forbindelse med kvartærgeologisk kartlegging i skredterreng har NGU erfart at det i mange tilfeller er usikkerhet rundt tolkningen av skredtyper på komplekse skredvifter. Usikkerheten består i å sikkert kunne knytte spesifikke landformer og sedimenter til en bestemt skredtype. Det finns i litteraturen eksempler av avsetn

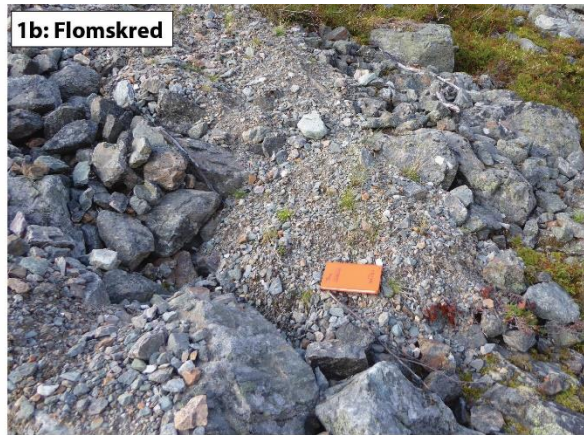
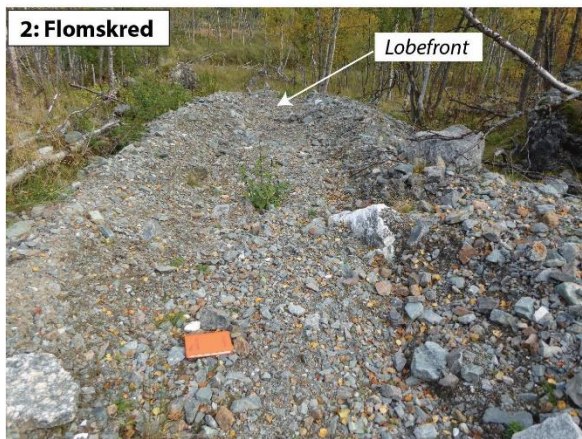
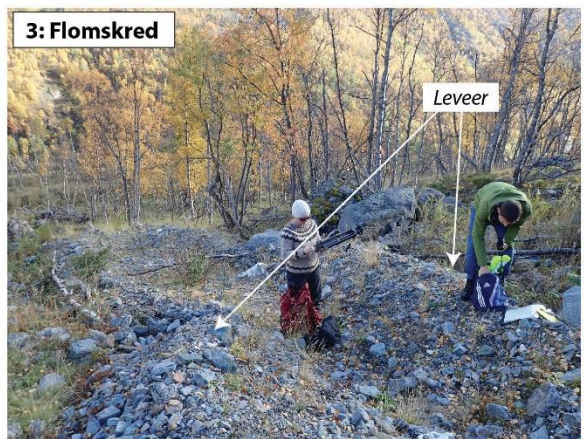
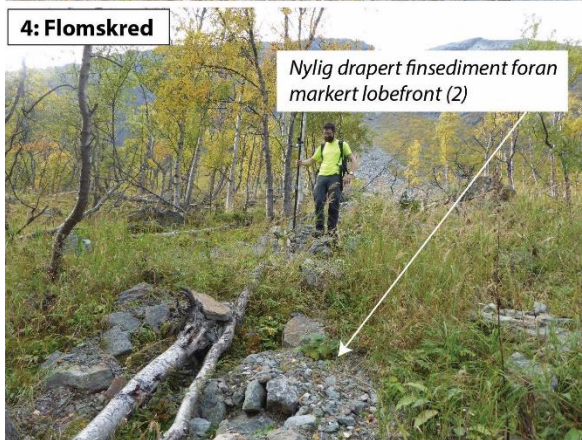
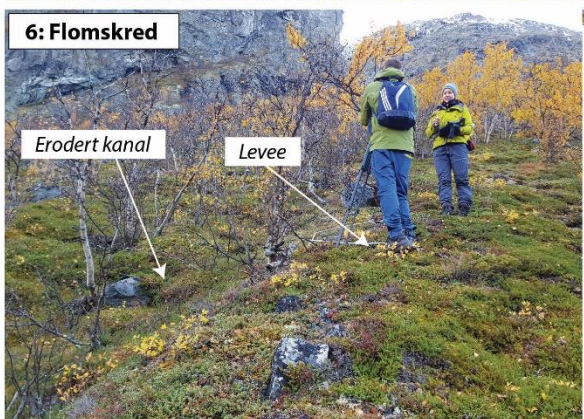
Figur 43; Eksempel på flomskredavsetninger ved Drivdalen. Figurnummer 1 til 6 henviser til Figur 42. Lokalitet 6 har et velutviklet vegetasjonsdekke og representerer overflate påvirket av eldre flomskred.

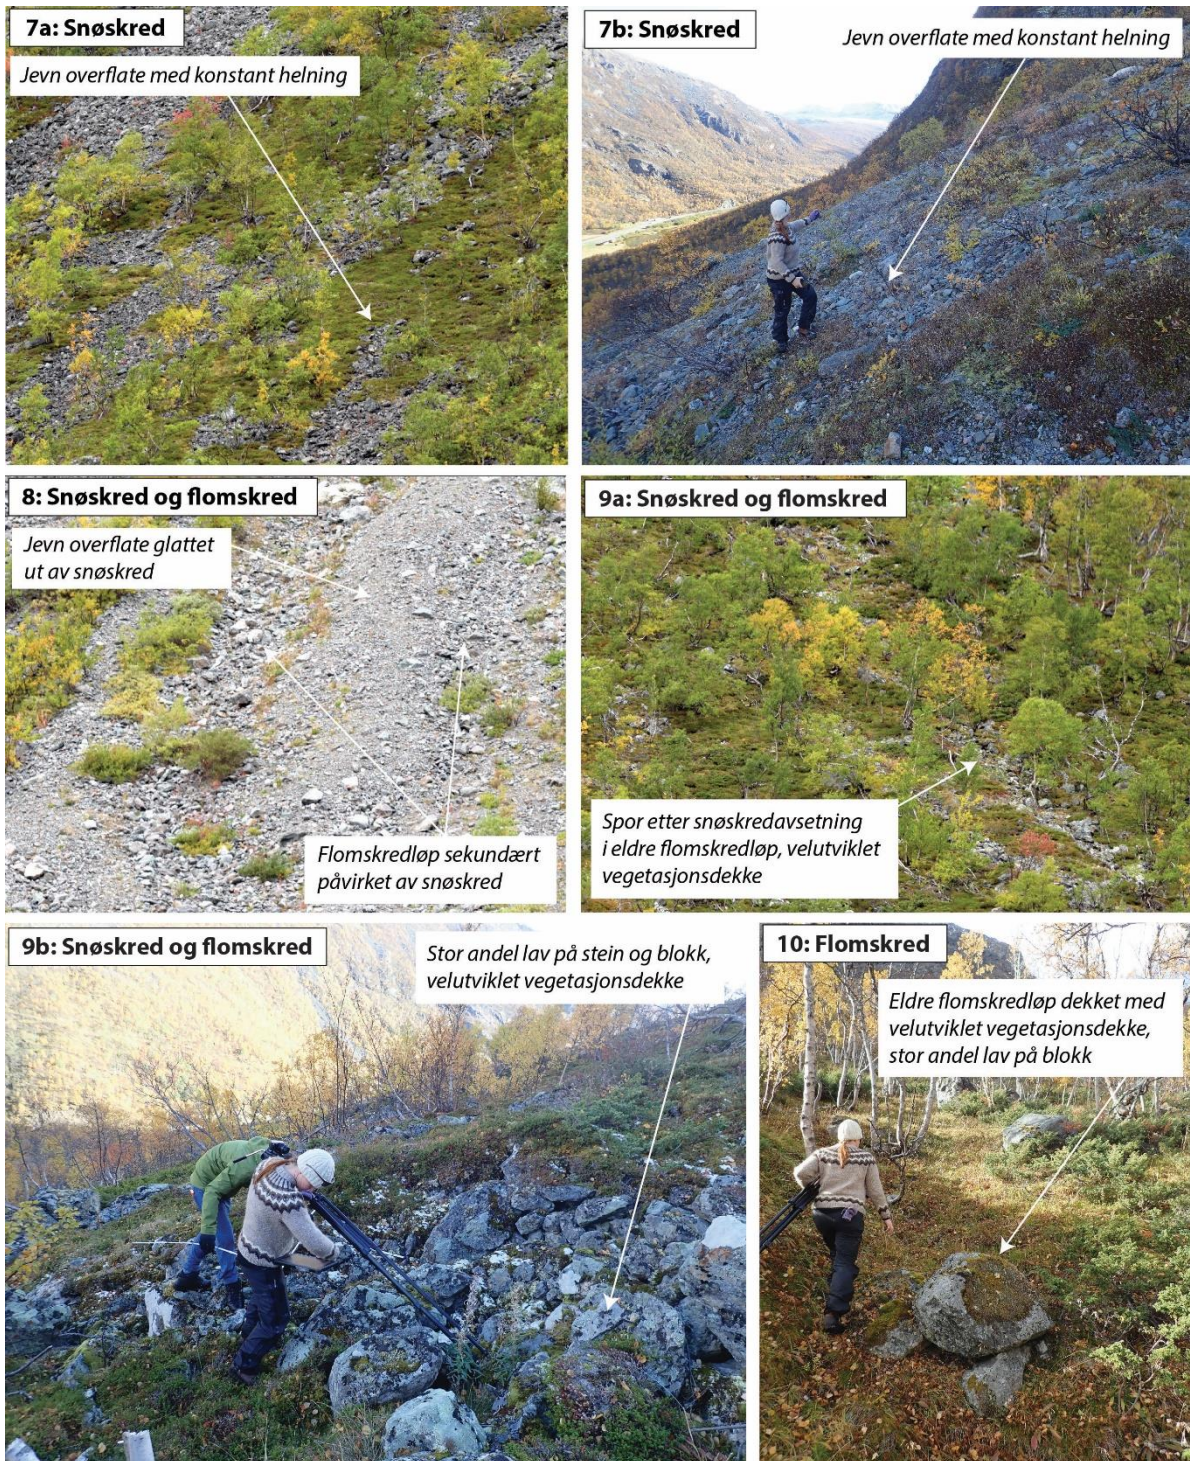
Figur 44: Eksempel på flomskred- og/eller snøskredavsetninger ved Drivdalen. Figurnummer 7 til 10 henviser til Figur 42. Lokalitet 9 har spor etter eldre flomskredløp, men morfologien har blitt glattet ut i ettertid av snøskredaktivitet. Lokalitet 9 og 10, samt deler av 7, har et velutviklet vegetasjonsdekke og det er mye lav på stein og blokker.

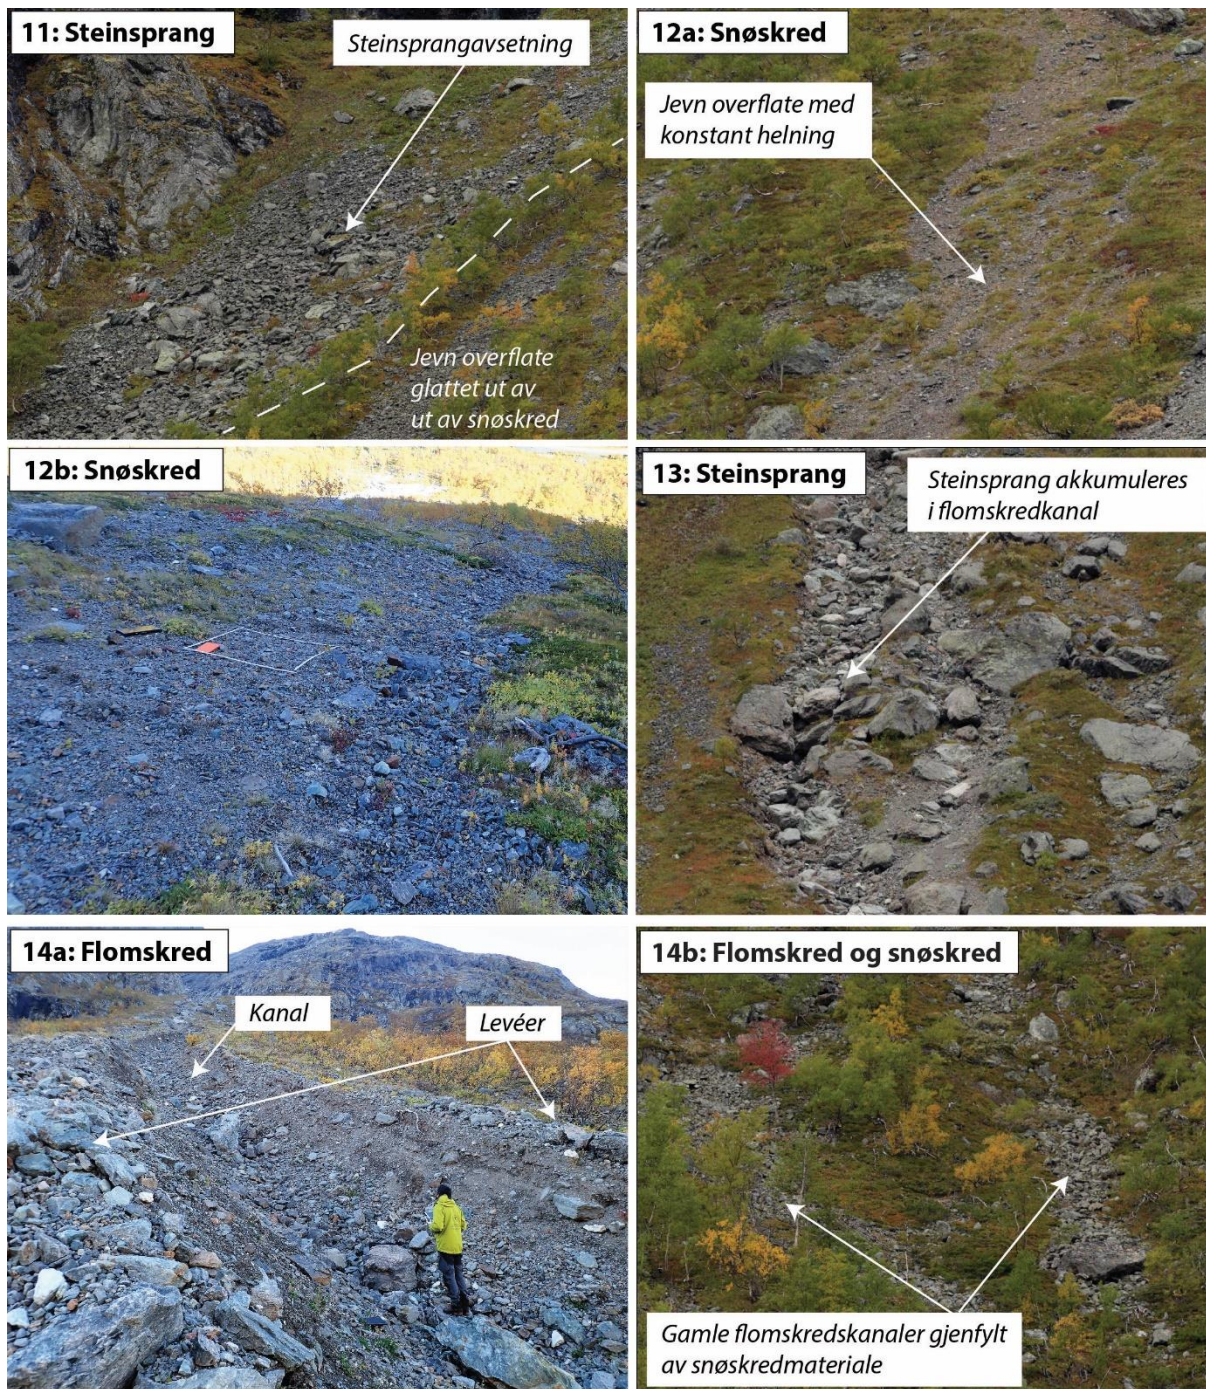
Figur 45: Eksempel på flomskred- og/eller snøskredavsetninger ved Drivdalen. Figurnummer 11 til 14 henviser til Figur 42. For lokalitet 14b er det spor etter eldre flomskredløp, men morfologien er over tid blitt glattet ut av snøskred. Området har et velutviklet vegetasjonsdekke og det er mye lav på stein og blokker.

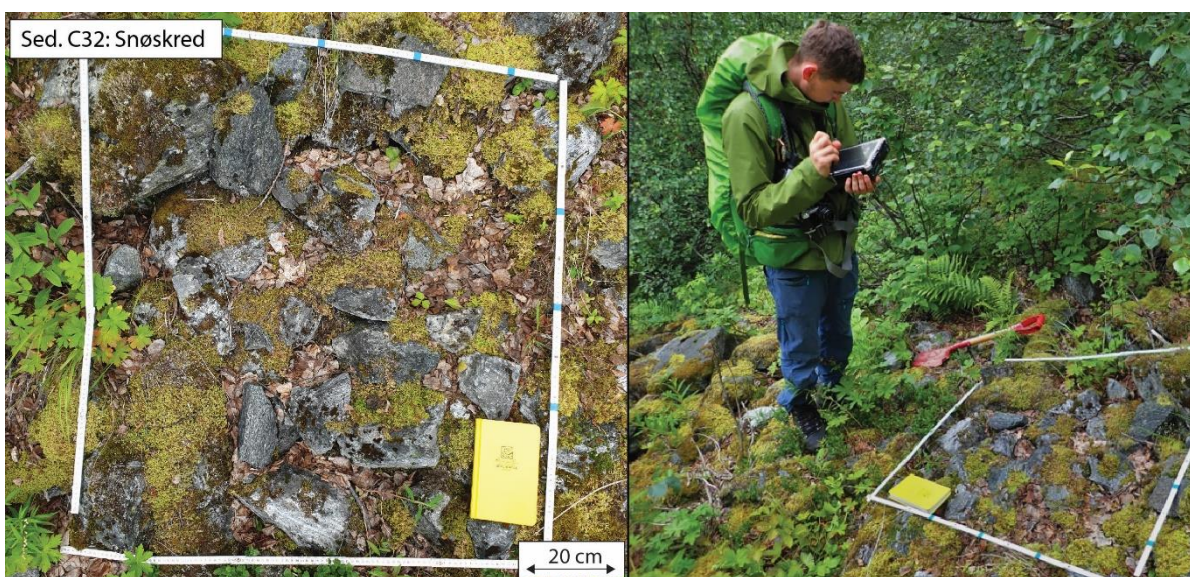
Figur 48: Venstre bilde viser overflatesedimentologien på en stein og blokkrik overflate avsatt fra snøskred. Alle sedimentene på overflaten består av løst konsolidert stein og blokk som ligger noe ustabil i forhold til hverandre. Det er ingen tendenser til kornstørrelsesfordeling over et større areal og heller ingen tegn til imbrikasjon. Overflaten er i ulik grad dekket av mose og lav, noe som bidrar til at sedimentene er relativt konsolidert. Feltarbeid utført 8. juli 2019.

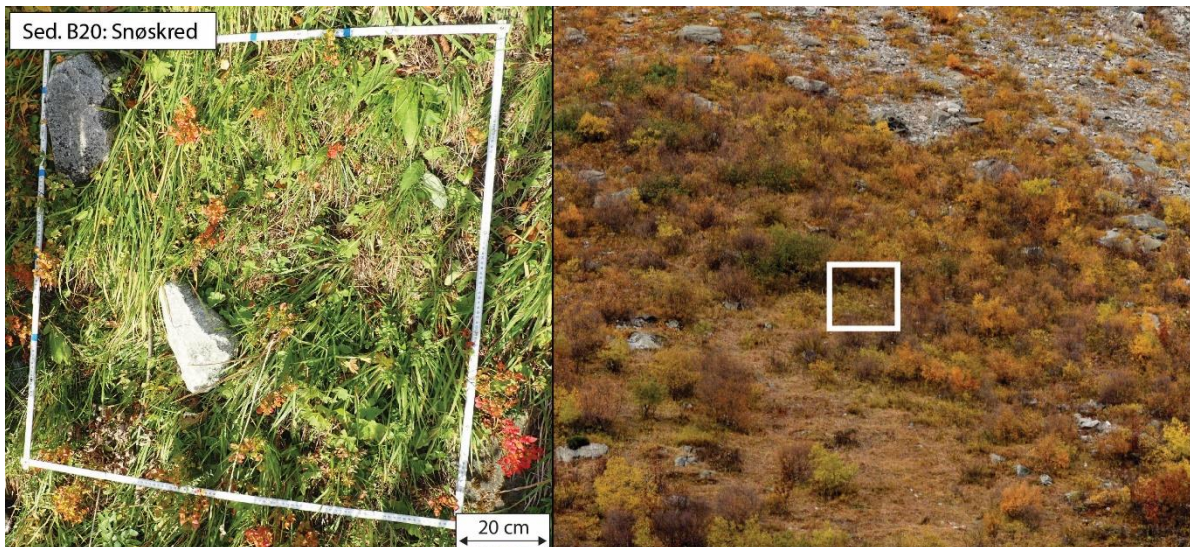
Figur 49: Venstre bilde viser overflatesedimentologien på en helt vegetasjonsdekket, jevnt hellende, overflate med spredte blokker avsatt fra snøskred. Merk at de ferske blokkene ligger ovenpå vegetasjonen. Høyre bilde er oversiktsfoto tatt fra gigapan, hvit firkant markerer omtrentlig plassering av detaljfotoet (tilsvarer ikke 1x1m observasjonspunkt). Feltarbeid utført 4. oktober 2018.

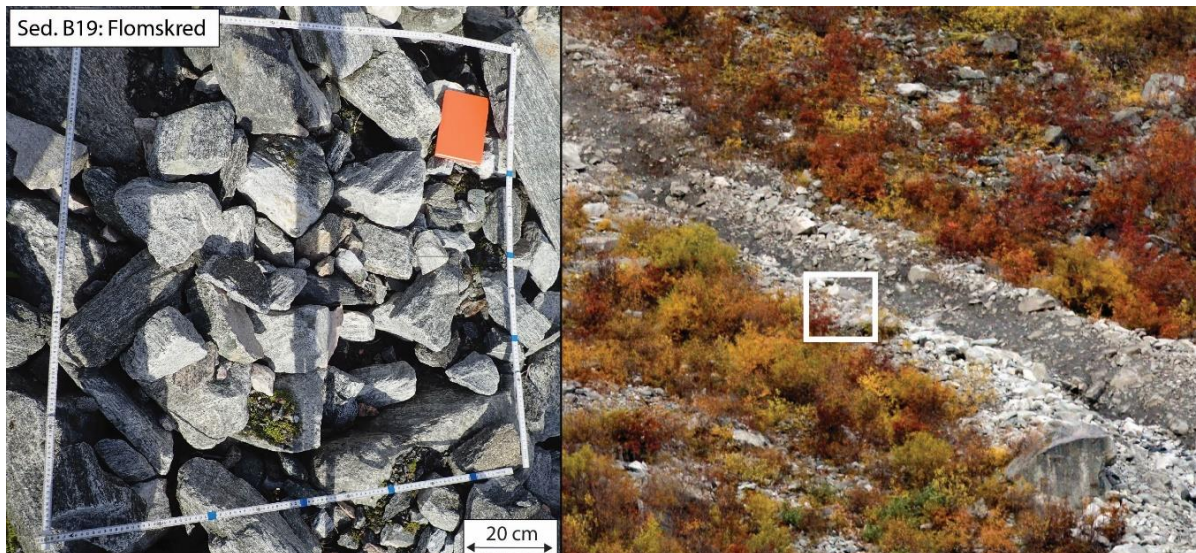
Figur 57: Venstre bilde viser overflatesedimentologien på levee avsatt fra flumskred (ukjent alder). Sedimentene består av løst konsolidert stein og blokk, med åpent rammeverk. Forekomst av mose og mangel av finsediment indikerer at levéen ikke fersk, og langsom utvasking av finsediment har forandret den originale avsetningen. Høyre bilde er et oversiktsfoto (GigaPan), hvit firkant markerer omtrentlig plassering av detaljfotoet (tilsvarer ikke 1x1m observasjonspunkt). Feltarbeid utført 2.oktober 2018.

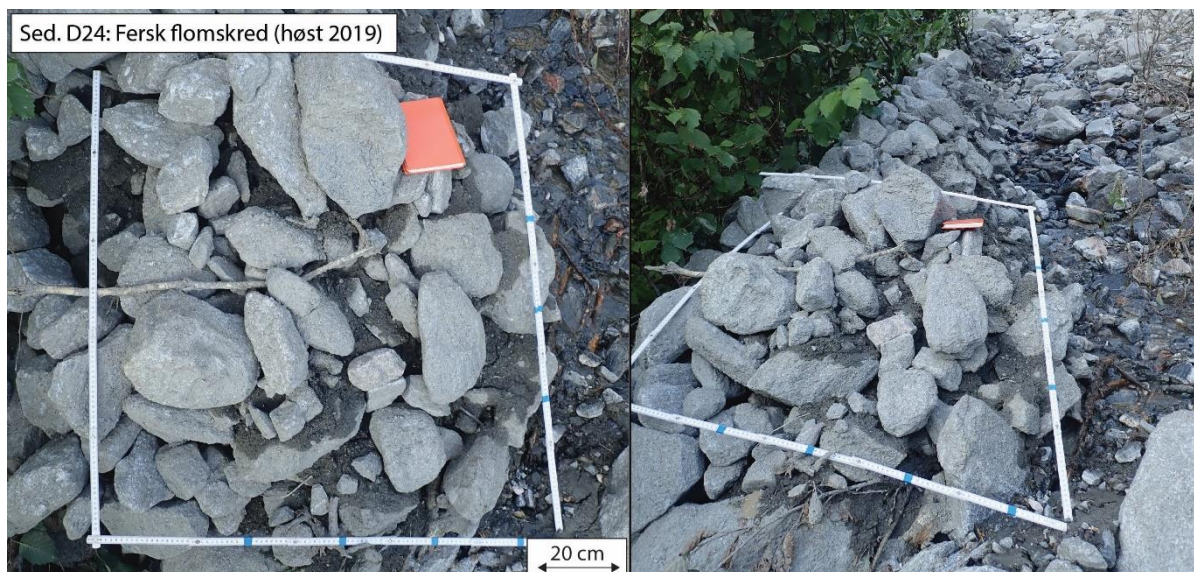
Figur 58: Venstre bilde viser overflatesedimentologien på levee avsatt fra flumskred høsten 2019. Sedimentene består av stein og små blokk, med noe spredte finstoffer mellom steinene, som har et åpent rammeverk. En svak kornstørrelsesortering kan ses i at finstoffene stort sett er å finne på høyresiden av observasjonspunkt (inn mot skredløpet). Høyre bilde er oversiktsfoto tatt fra felt. Feltarbeid utført 24.september 2019.

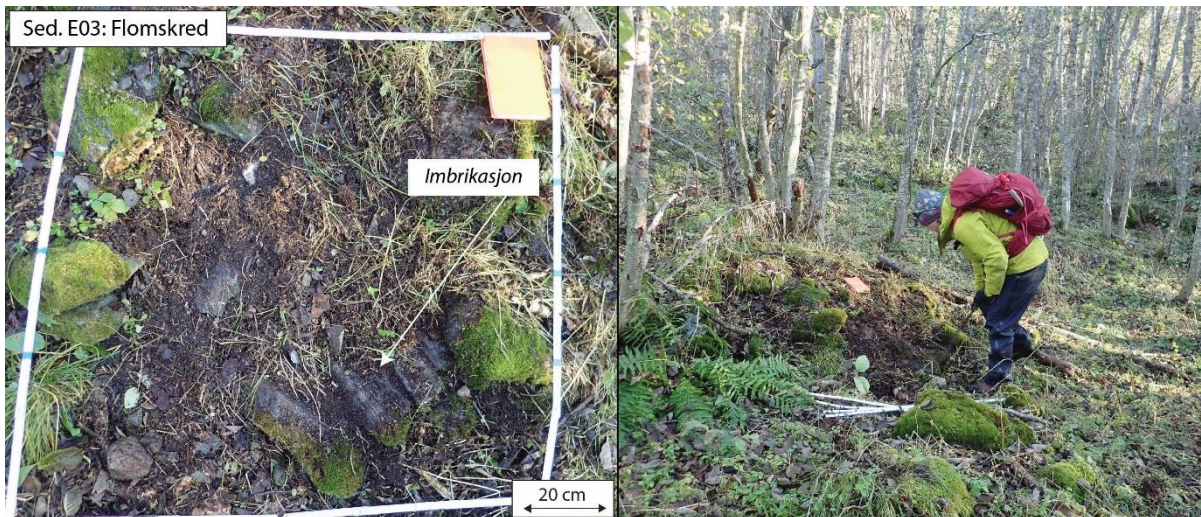
Figur 61: Venstre bilde viser overflatesedimentologien på ytterkanten av en flat tungeform avsatt fra flomskred. Sedimentene består av blokk og stein, dekket med moldjord og gress/mose. Synlige blokk viser fortsatt imbrikasjon. Høyre bilde viser fronten av tungeformen. Feltarbeid utført 17. oktober 2019.

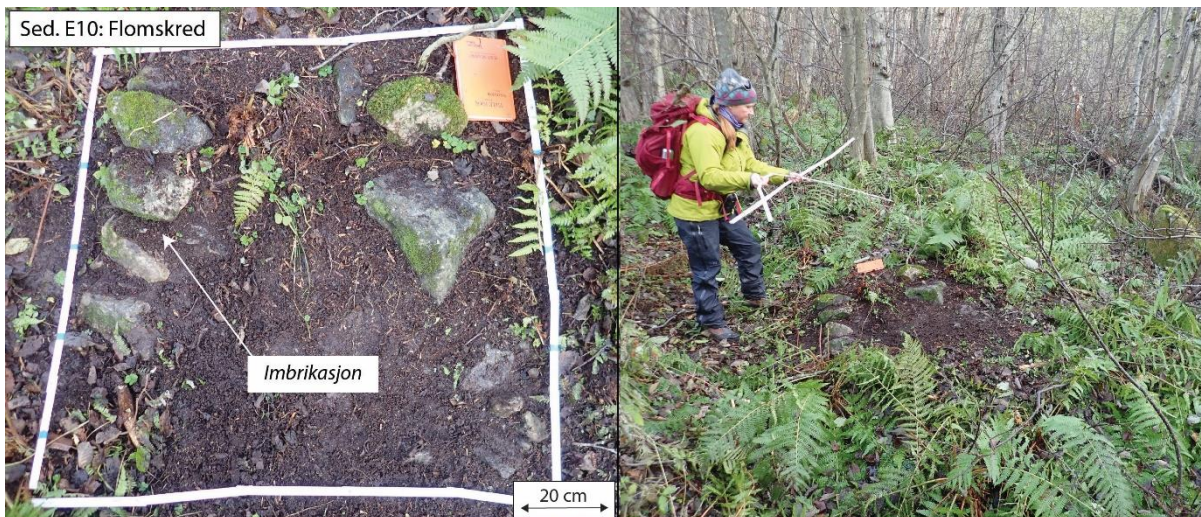
Figur 62: Venstre bilde viser overflatesedimentologien på ytterkanten av en flat tungeform avsatt fra flomskred. Sedimentene består av blokk og stein, dekket med moldjord og gress/mose. Synlige blokker viser fortsatt imbrikasjon. Høyre bilde er oversiktsfoto tatt fra felt. Feltarbeid utført 17. oktober 2019.

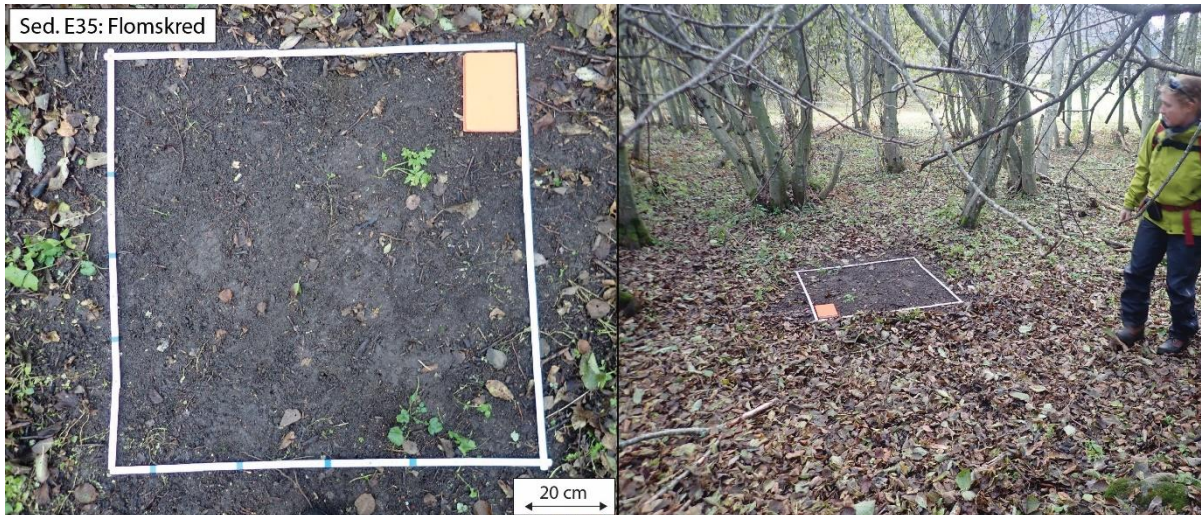
Figur 63: Venstre bilde viser overflatesedimentologien over en tungeform avsatt fra flomskred. Sedimentene er helt dekket med moldjord og det er ingen synlig steiner i overflaten. Det er usikkert om de synlige finnesedimentene stammer fra det første flomskredet eller er pålagret mold. Høyre bilde er et oversiktsfoto av lokaliteten og viser ingen steiner i overflaten. Feltarbeid utført 17. oktober 2019.

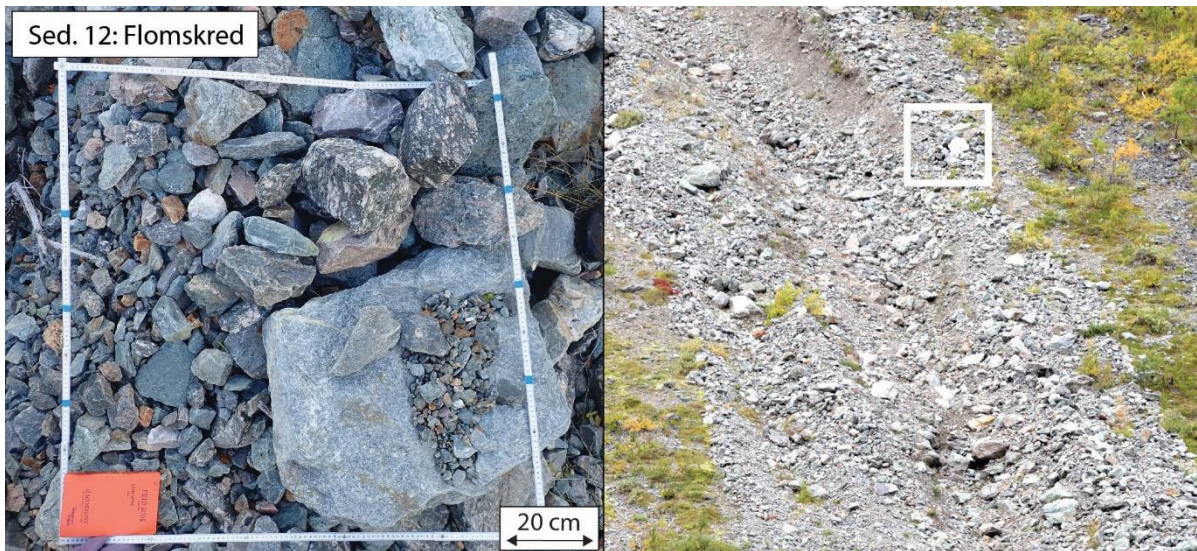
Figur 77: Venstre bilde viser overflatesedimentologien fra levéen til et flomskredløp. Sedimentene består av stein og blokker, som er blandet kantet og kantrundet. Sedimentene har åpent rammeverk på overflaten. Det er usikkert om sedimentene er fra en eller flere flomskredhendelser. Noen partikler liggende i ustabil posisjon kan være fra snøskred. Høyre bilde er et oversiktsfoto (GigaPan), hvit firkant markerer omtrentlig plassering av detaljfotoet (tilsvarer ikke 1x1m observasjonspunkt). Feltarbeid utført 5.oktober 2018.

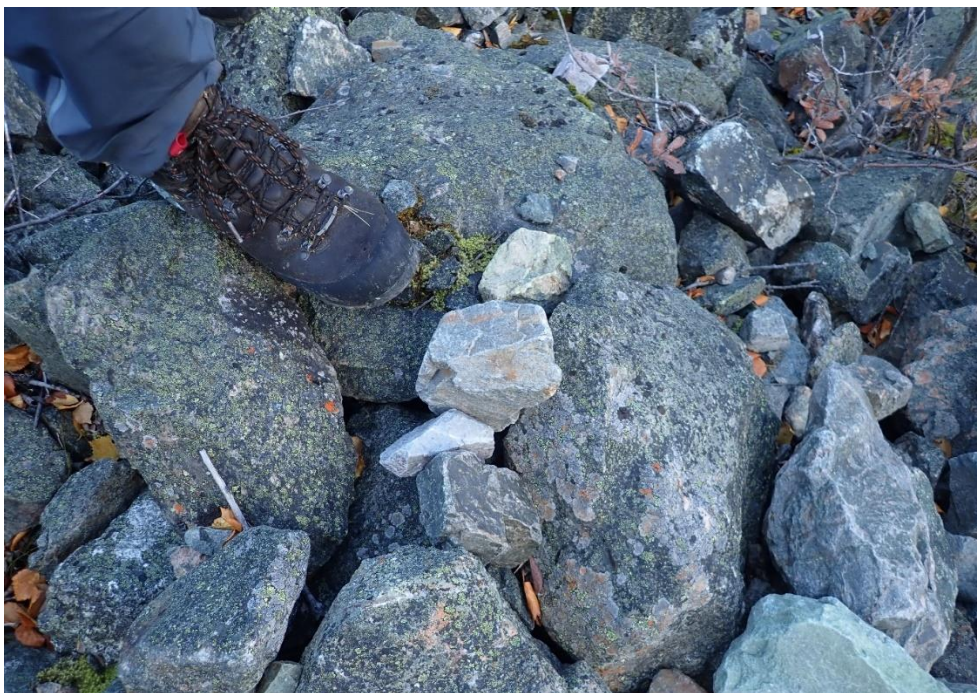
Figur 83: Eksempel på en snøskredavsetning hvor nylig avsatte steiner (uten lav) ligger balansert på hverandre.

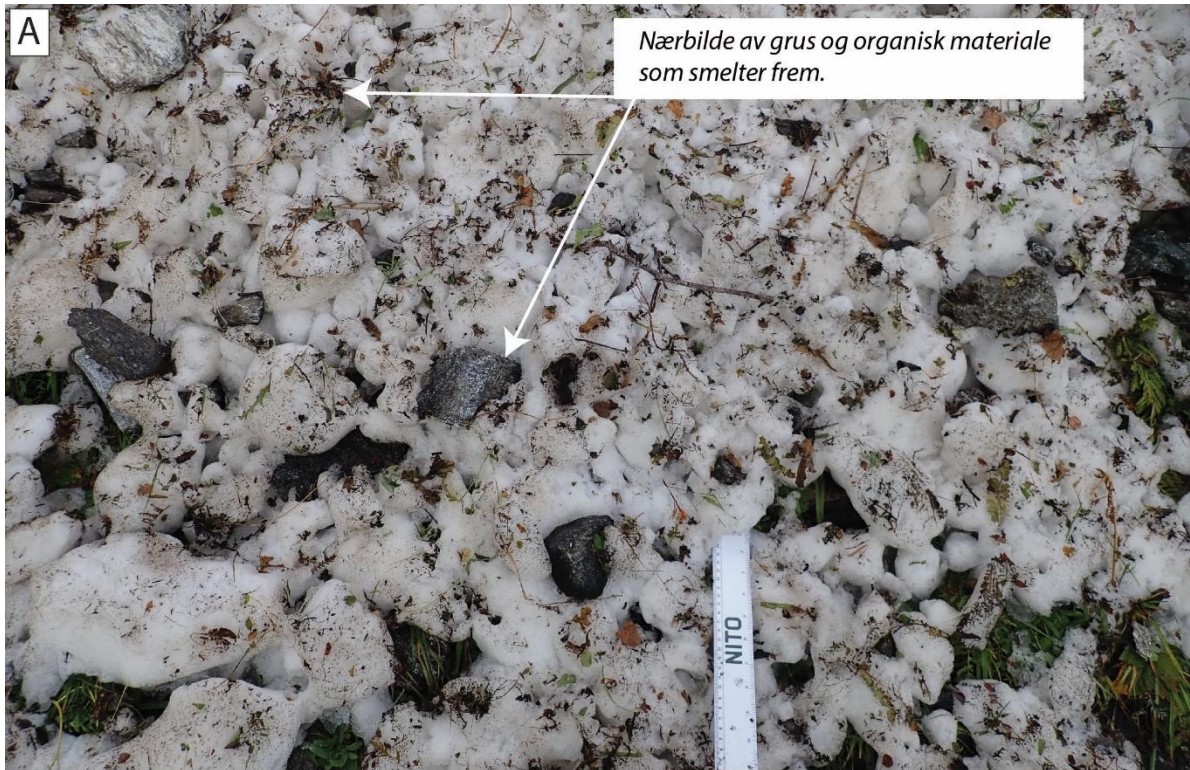
Figur 84: Eksempel på snøskredavsetninger; A) rester av snøskred hvor transportert materiale smelter fram, B) organisk holdig snøskredmateriale som nylig har smeltet ut, C-D) mulig snøskred transportert stein som har smeltet ut oppe på en vegetert overflate.

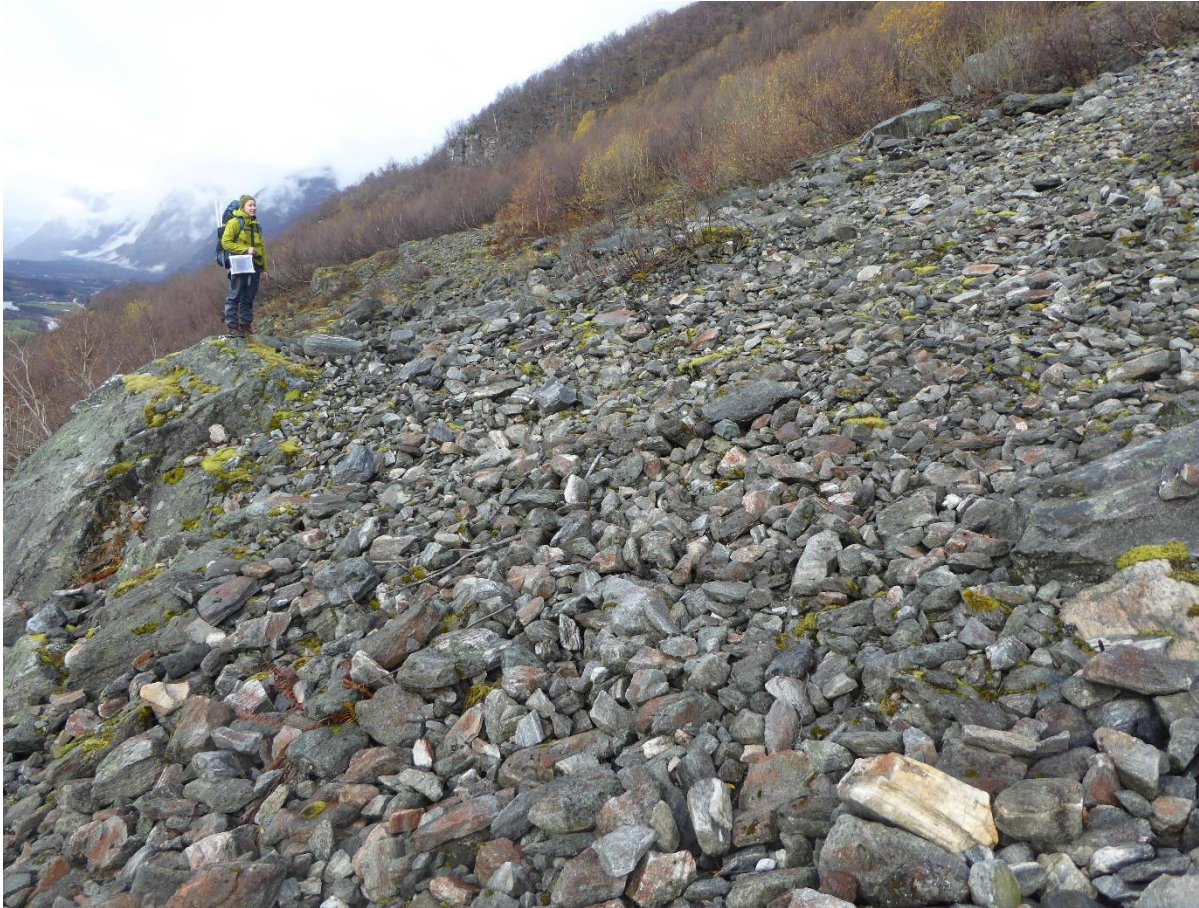
Figur 86: Snøskredavsetningen er drapert over skråningen og dekker delvis store steinsprangblokker. Noter lyse, ferske blokker, som er uregelmessig spredt over eldre avsetning. Merk mangel på lateral sortering av kornstørrelse.

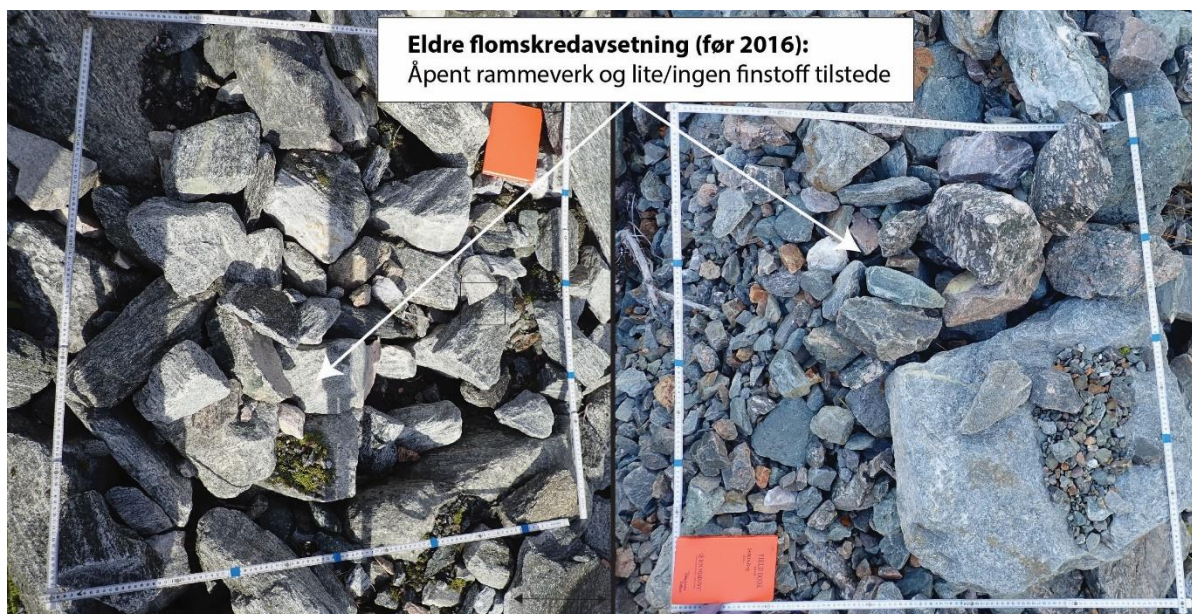
Figur 89: Bilder av eldre levée fra flomskred. Noter åpent rammeverk (hulrom) og kantrundet partikler.

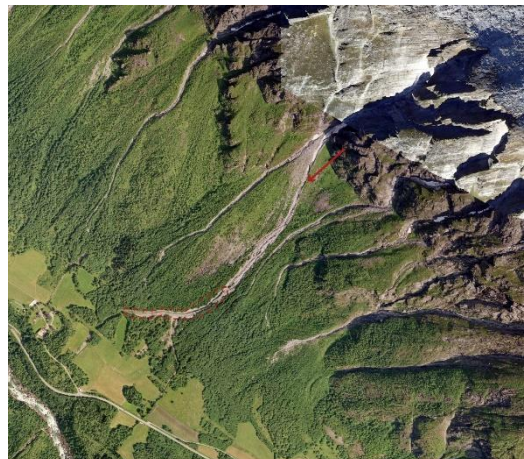
Fig. 2: Skredviftene ved Snøva i 2004. Den røde pilen illustrerer det nye skredløpet i den vestlige skredviften. Den striplete sirkelen markerer hvor det har blitt bygget en skredvoll i etterkant av flomskredet som gikk i løpet av sommeren 2001. Ortofoto fra Norgebilder (2004).

Det har gått mange skred ved Snøva i manns minne. I følge Erling Snøva er det løsmasseskred, da spesielt flomskred, som har hatt størst påvirkning på den nedre delen av Snøva. Frem til 2001 skal mesteparten av flomskredene fulgt det vestligste skredløpet på Snøva (fig. 1). På høsten i 2000 skal det ha gått et lite tungeformet steinskred som ble avsatt i øvre del av Snøva. Dette steinskredet fylte igjen det aktive skredløpet. I løpet av våren og sommeren 2000/2001 skal det ha gått flere flomskred som propagerte mot øst, noe som dannet grunnlaget til det som er dagens aktive skredløp. I juli 2001 gikk det et stort flomskred i det som er dagens skredløp (fig. 2). Dette flomskredet gikk ned til åkeren på Snøva og skal ifølge Erling også ha nådd veien (fig. 3). Som en følge av dette flomskredet ble det bygget en skredvoll i området (fig. 2). Denne skredvullen, samt interaksjoner med skredviften midt på Snøva, er trolig årsaken til at skred som har gått etter 2001 har begynt å dreie seg mot vest. Analyser av ortofoto og monotoreringsbilder viser at alle løsmasseskred i nyere tid bygger nye kanaler og leveer, der skredløpet har flyttet seg ca. 70 m mot vest siden 2004 (fig. 4).

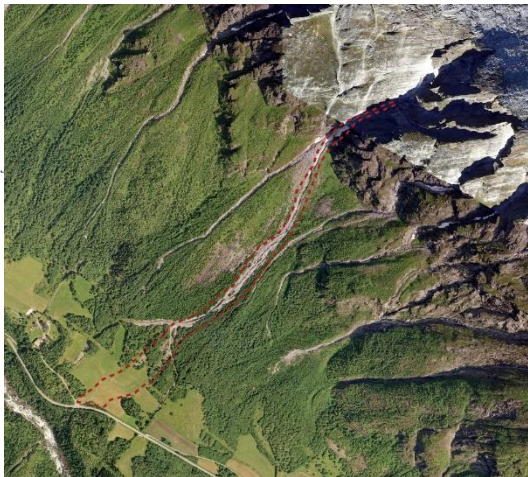
Fig. 3: Skredviftene ved Snøva i 2004. Den striplete linjen markerer den trolige utbredelsen til flomskredet som gikk i løpet av sommeren 2001. Avgrensingene er basert på ortofoto (2004), observasjoner i felt og informasjon fra Erling Snøva. Ortofoto fra Norgebilder (2004).

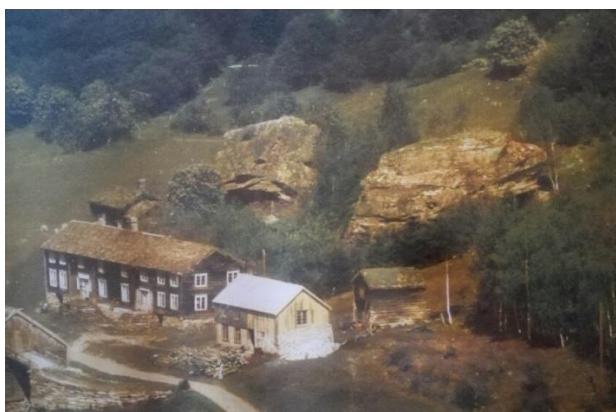
Fig. 5: To store steinsprangblokker ved Ottem. Steinsprangene skal ifølge Arnfinn ha gått så tidlig som i 1692, men det er usikkert om det er riktig alder. Bildet ble tatt på 1950-tallet. Foto: Arnfinn Steinar Meisdal.

Ifølge Arnfinn Steinar Meisdal har det gått flere skred i manns minne. Det er to store steinsprangsblokker nær bebyggelsen på Ottem. Ifølge Meisdal skal disse blokkene ha kommet så tidlig som i 1692, men denne alderen er usikker (fig. 5). Den 01. juli i 1966 skal det ha gått et stort steinskred i området. Ifølge Meisdal hadde dette et volum på 20000 m<sup>3</sup>, steinskredet kommer tydelig frem på flyfoto tatt i 1971 (fig. 6).

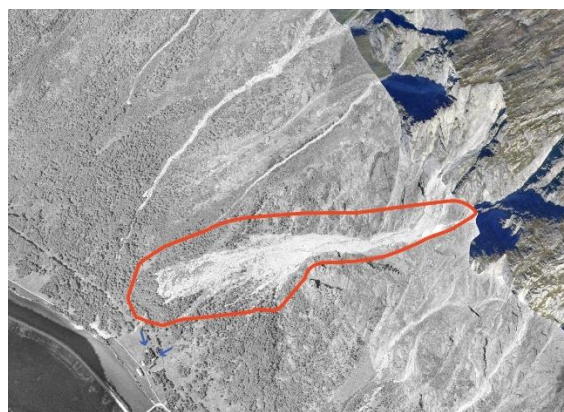
Fig. 6: Den røde sirkelen indikerer de tungeformede avsetningene fra steinskredet som gikk 01. juli 1966. I 1971 var avsetningene fremdeles synlige, mens i nyere tid har de blitt tildekket av skog og påvirket av flomskred. De blå pilene indikerer hvor de to steinsprangsblokkene ligger.

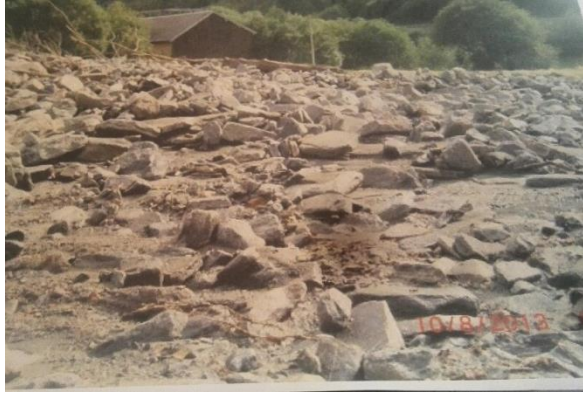
Fig. 7: Avsetningene etter flomskredet i 2013. Avsetningene viser tydelig tegn til imbrikasjon av elongerte klaster og flate klaster. Det er også mye finstoff. Dette tyder på at det var et flomskred med et høyt vanninnhold. Foto: Arnfinn Steinar Meisdal

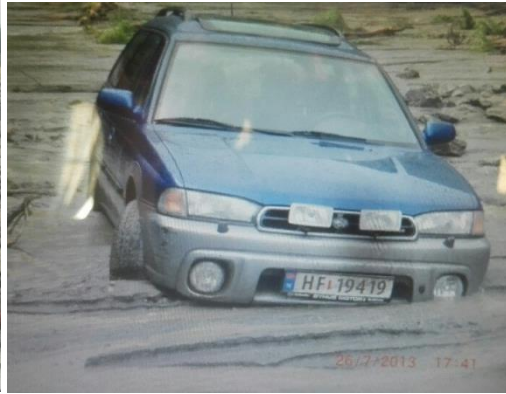
Fig. 8: Bil delvis begravd av flomskredet i 2013. Den kohesive flomskredsmassen har fraktet med seg bilen. Dette tyder på at det er i den distale delen av flomskredet, hvor større fraksjoner har blitt avsatt mer proksimalt. Foto: Arnfinn Steinar Meisdal

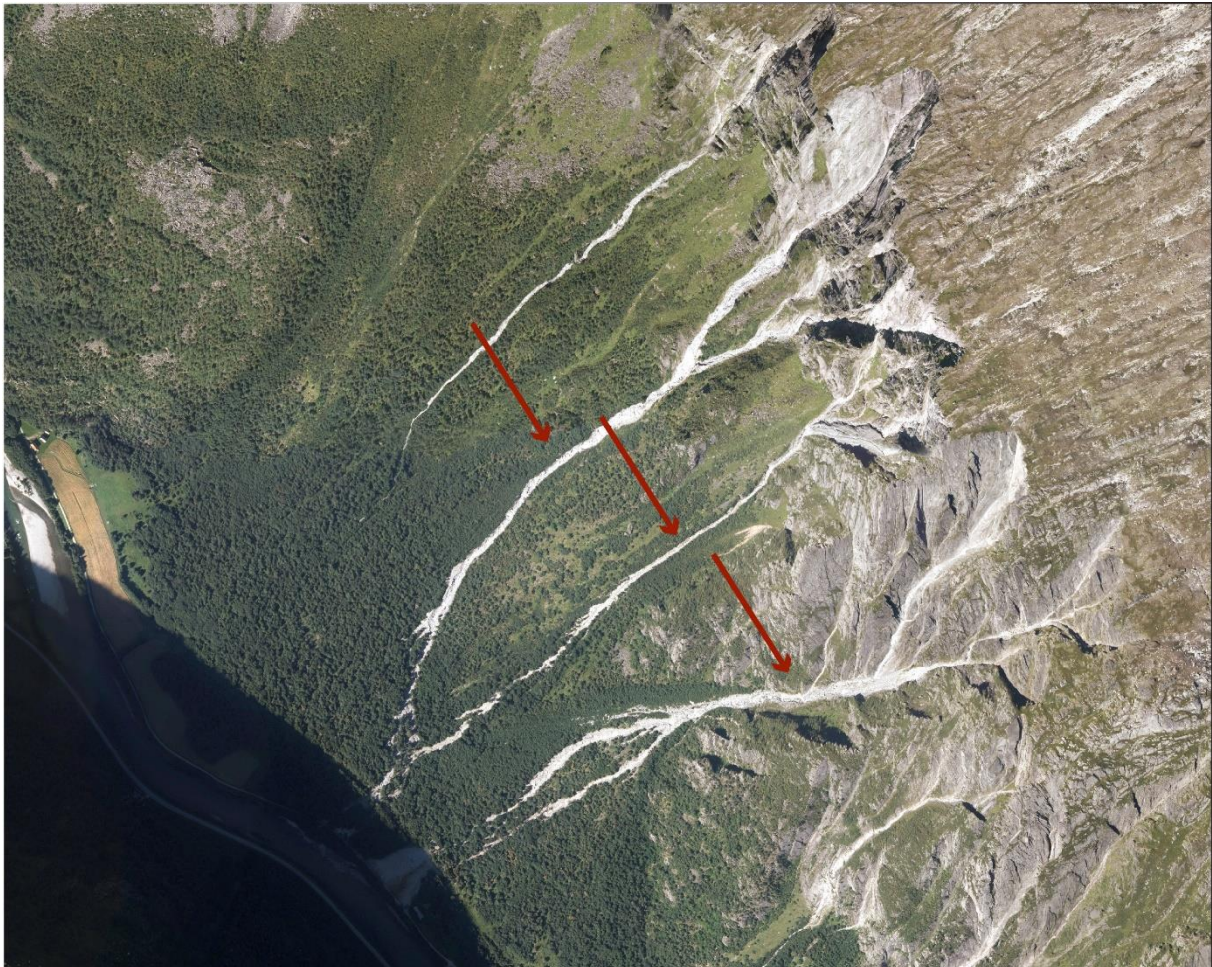
Fig. 9: Ortofoto fra 2013. Det har vært store flomskredshendelser som nådde ned til elven i tre av de fire aktive skredløpene. De røde pilene markerer skredløpene hvor det opplyst om store flomskredshendelser.

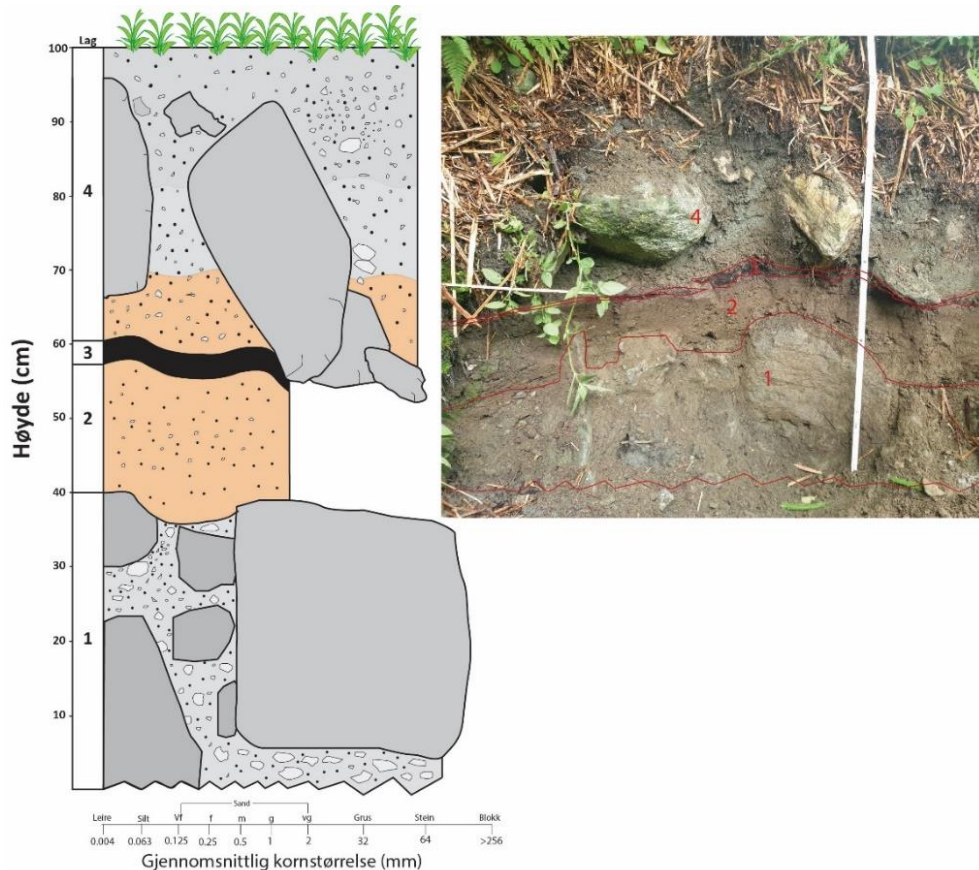
Figur 2: Logg fra Snitt 1, Sunndal vest. Modifisert figur fra Mangersnes (2020).

Beskrivelse av lagene (Fig. 2), utdrag fra masteroppgaven Mangersnes (2020):

*I dette gravde snittet er det identifisert fire lag (Fig. 2). Det ble informert fra Erling Snøva at deler av bekkeløpet ble gravd for å lede vannet veien det gikk før skredet i 2001. Derfor kan det hende at deler av det øverste laget er påvirket av antropogen aktivitet.*

- *Lag 4 har også en varierende tykkelse, men er ca. 42 cm tykt. Laget er matriksbåret, hvor det er flere større klaster av stein/blokk. Laget er diamikt og består av en matriks av grov sand til grus. Laget er dårlig sortert. Klastene er kantrundet til rundet og flere av klastene «flyter» i matriksen. Det er*

tendenser til en reversgradering da det for det meste er matriks ved grensen til lag 3, mens større klaster ligger lengre opp i laget. Den nedre grensen er undulerende, der elongerte klaster er delvis imbrikert ned mot lag 3 med en a(i) orientering. De nederste 10 cm (60-70 cm) av laget har en brunlig farge, det er så et lyst lag på 10 cm (70-80 cm), mens det øvre 24 cm har en mørk gråfarge (80-104 cm).

Tolkning av lagene (Fig. 2), utdrag fra masteroppgaven Mangersnes (2020):

til dette torvlaget stammer trolig fra skjærdeformasjon fra et flomskred, eller fra deformasjon fra vekten til de overliggende avsetningene. Dette laget ble ikke datert på grunn av mangel på ressurser, samt at det ligger så nær overflaten at det trolig vil gi en alder yngre enn 1950.
