**NORGES
GEOLOGISKE
UNDERSØKELSE**
· NGU ·

RAPPORT

Rapport nr.: 2019.016	ISSN: 0800-3416 (trykt) ISSN: 2387-3515 (online)	Gradering: Åpen	
Tittel: Kongsberg - Kartlegging og overvåking av typelokaliteter for grunnvann med antropogen belastning			
Forfatter: Dagestad, A., Seither, A., Jæger, O., Tassos G. Minde Å., Gundersen P., Eggen O.		Oppdragsgiver: Miljødirektoratet	
Fylke: Viken		Kommune: Kongsberg	
Kartblad (M=1:250.000) Skien		Kartbladnr. og -navn (M=1:50.000) 1714 II	
Forekomstens navn og koordinater:		Sidetall: 50 Pris: 300,- Kartbilag:	
Feltarbeid utført: Juni 2017 – sept. 2019	Rapportdato: 30.06.2020	Prosjektnr.: 366500	Ansvarlig:
Sammendrag: I forbindelse med Norges gjennomføring av krav og forordninger i EUs vanndirektiv og det underliggende grunnvannsdirektivet er det i perioden juni 2017 – mai 2019 gjennomført hydrogeologisk undersøkelser og kartlegging av grunnvannets kjemiske tilstand i grunnvannsforekomsten under Kongsberg sentrum. Løsmassene i dette området består av breelv- og elveavsetninger dominert av sand og grus med varierende mektighet og sammensetning. Grunnvannsforekomsten er delt av Numedalslågen i en østlig og en vestlig del, der den vestlige delen h

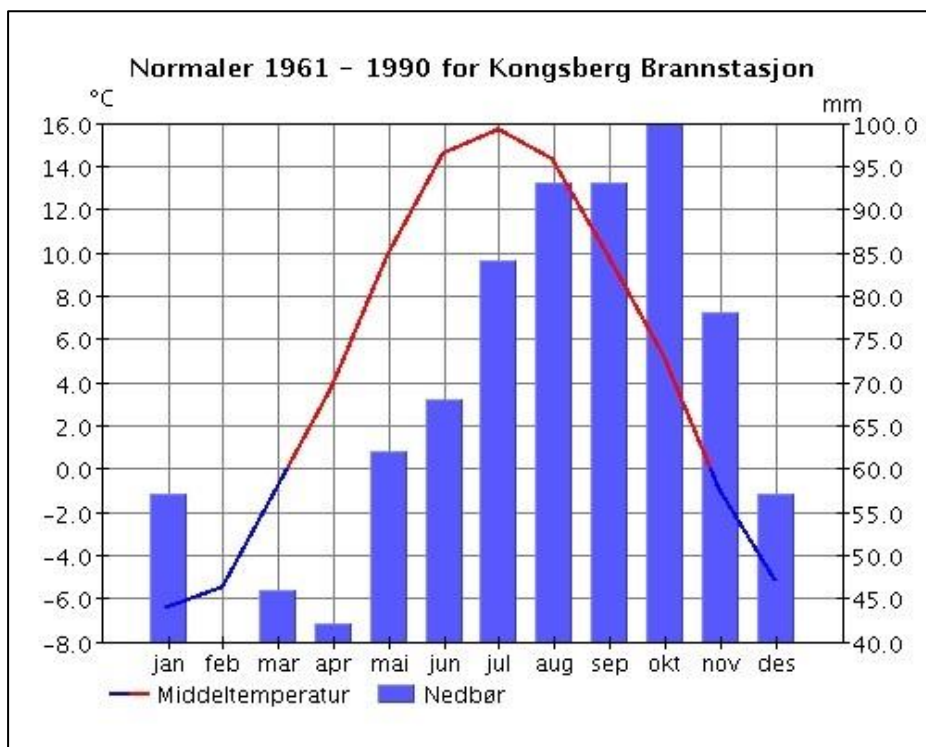
Figur 3: Månedsnormaler for målestasjon Kongsberg brannstasjon (måledata fra Meteorologisk institutt: <http://eklima.met.no/>)

I Figur 3 er månedsmiddel for nedbør og lufttemperatur vist for den meteorologiske målestasjonen Kongsberg brannstasjon.

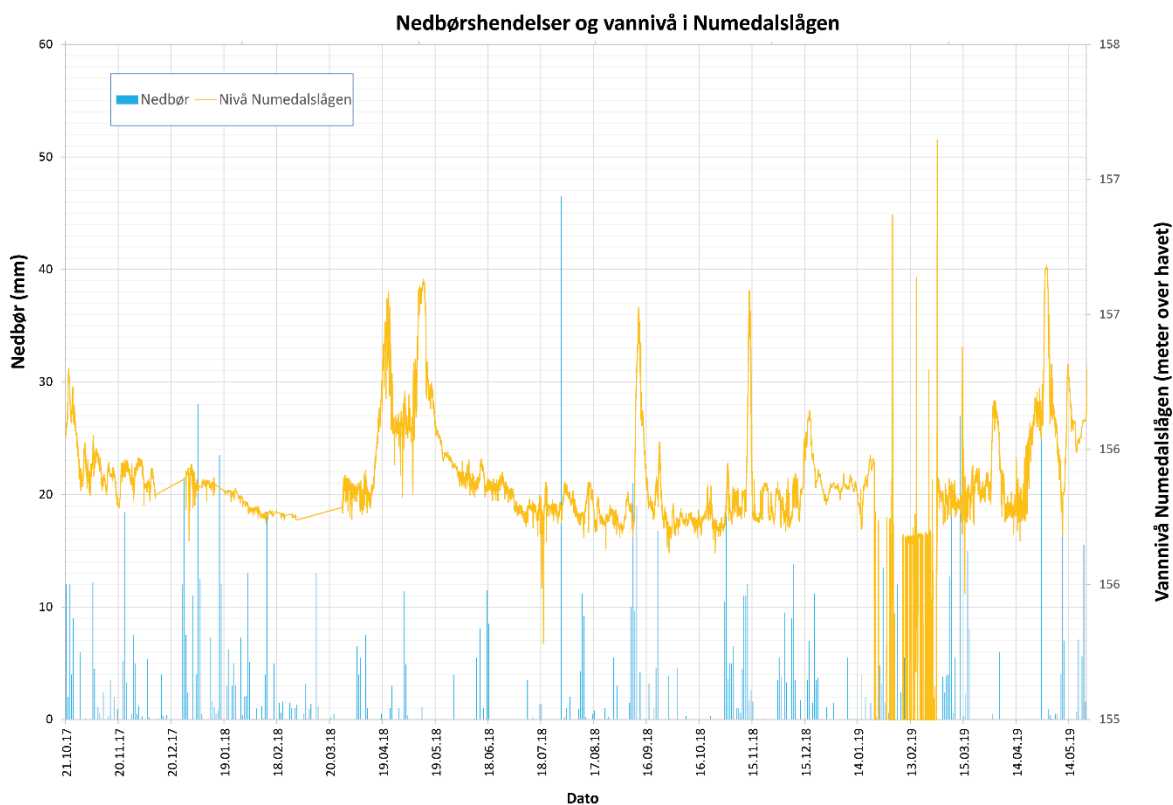
Figur 21: Nivåmålinger i Numedalslågen ved jernbanebroen og døgnnedbør målt ved målestasjon Kongsberg brannstasjon i perioden oktober 2017 – mai 2019 (Kilder: NVE <http://sildre.nve.no/Sildre>, Meteorologisk institutt <http://eklima.met.no/>)

Som det framgår av sammenstilling av nedbørsdata og registreringer av elvenivå er det liten samvariasjon i målingene (Figur 21). Dette kan forklares ut fra det store nedslagsfeltet til Numedalslågens som strekker seg langt inn på Hardangervidda og flere andre fjellområder, slik at nedbør i Kongsbergområdet vil utgjøre kun en liten del av vannføring i vassdraget. Nivåendringene i Lågen påvirkes derfor i hovedsakelig av snøsmelting i fjellet om våren samt noen større nedbørsepisoder om høsten. Måledataen viser forøvrig at elvenivåloggeren hadde funksjonsproblemer i perioden januar – mars 2019.

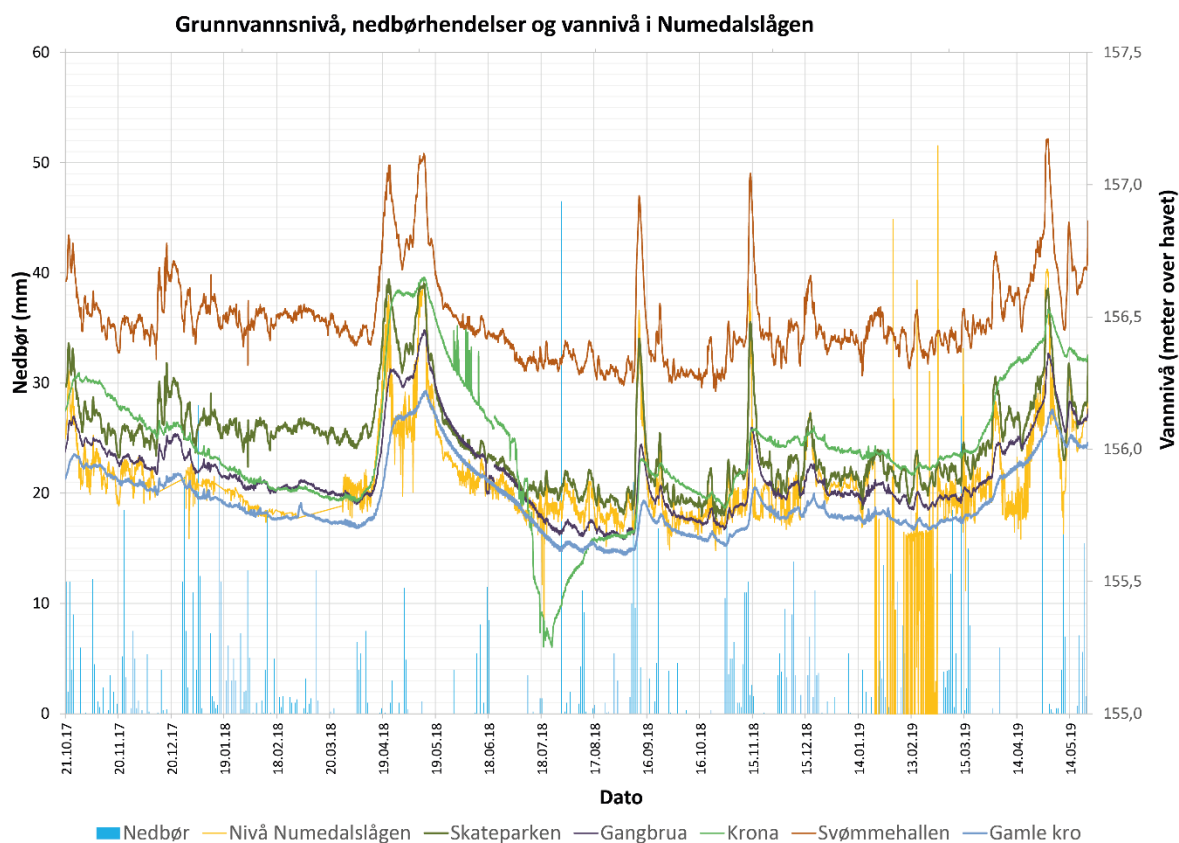
Figur 22: Endringer i vannivå i Numedalslågen og overvåkingsbrønnene samt nedbørhendelser i perioden oktober 2017 - mai 2019

Sammenstilling av loggerdata av grunnvannsnivå fra overvåkingsbrønnene med nedbørsdata og elvenivået viser at endringer i grunnvannsnivået er styrt av vannivået i Numedalslågen, og selv betydelige lokale nedbørsepisoder gir liten påvirkning på vannivået i elva eller grunnvannet (Figur 22). Hurtige endringer i vannivået i elva gir tilnærmet tilsvarende respons i overvåkingsbrønnene og viser at det er god hydraulisk kontakt mellom Numedalslågen og grunnvannsforekomsten.

Det er verdt å merke seg at grunnvannsnivået i overvåkingsbrønnene ligger høyere enn elvenivået i størstedelen av måleperioden, noe som viser at grunnvann strømmer fra grunnvannsforekomsten og ut mot elva, lik strømningsbildet vist i Figur 20. I enkelte perioder ligger elvenivået høyere enn grunnvannsnivået i flere av overvåkingsbrønnene, noe som indikerer en reversering av grunnvannsstrømmen der elvevann infiltrerer grunnvannsforekomsten. Dette er spesielt fremtredende i perioden juli – august 2018 for området på vestsiden av Lågen, der registreringene av grunnvannsnivå viser en betydelig hydraulisk gradient fra elva mot de tre overvåkingsbrønnene. Det er særlig grunnvannsnivået ved overvåkingsbrønn Krona som synker betydelig i hele juli før det igjen begynner å stige i august, og det er ikke før i midten av september at grunnvannsnivået i dette området stiger over elvenivået. Slike gradientsendringer og endringer i grunnvannsstrømmen vil også kunne føre til betydelige endringer i grunnvannets kjemiske sammensetning. Dette ble også registrert og vil bli omtalt i påfølgende kapittel.

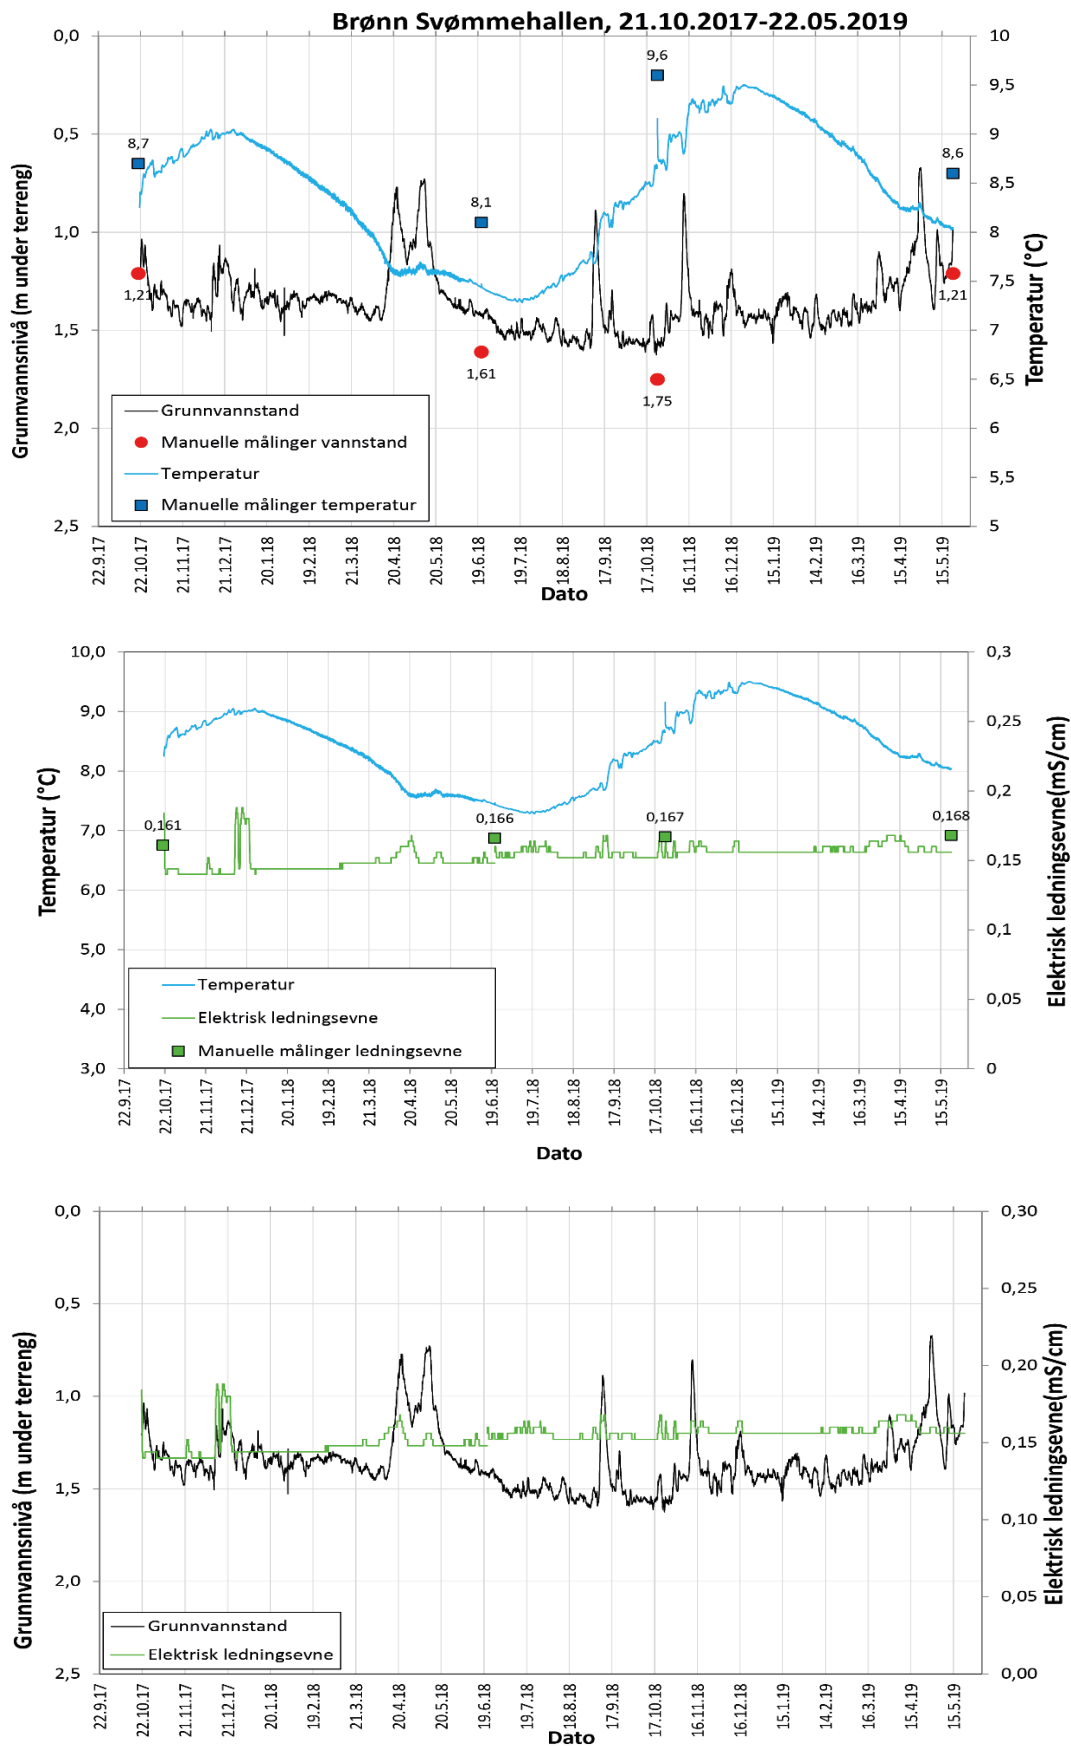
Figur 24: Resultater fra manuelle målinger og automatisk logging i overvåkingsbrønn Svømmehallen

Resultatene fra den automatiske loggingen i observasjonsbrønnen viser at grunnvannsnivå og grunnvannstemperatur varierer betydelig i måleperioden mens grunnvannets elektriske ledningsevne variere svært lite (Figur 24). Endringene i grunnvannstemperaturen er betydelig forsinket i forhold til temperaturendringene i Lågen og viser, sammen med den stabile ledningsevnen, at det i dette området ikke tilføres elvevann til grunnvannsforekomsten. Registreringer av gjennomgående høyere grunnvannsnivå i brønnen enn vannivå i elva i hele måleperioden viser også at det er en hydraulisk strømningsgradient fra grunnvannsforekomsten til elva.

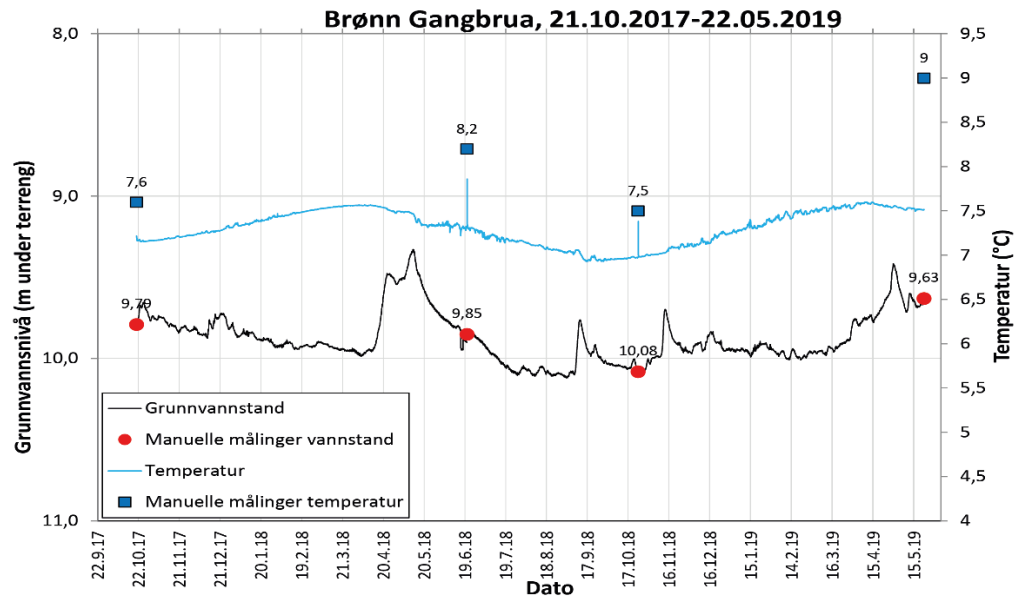
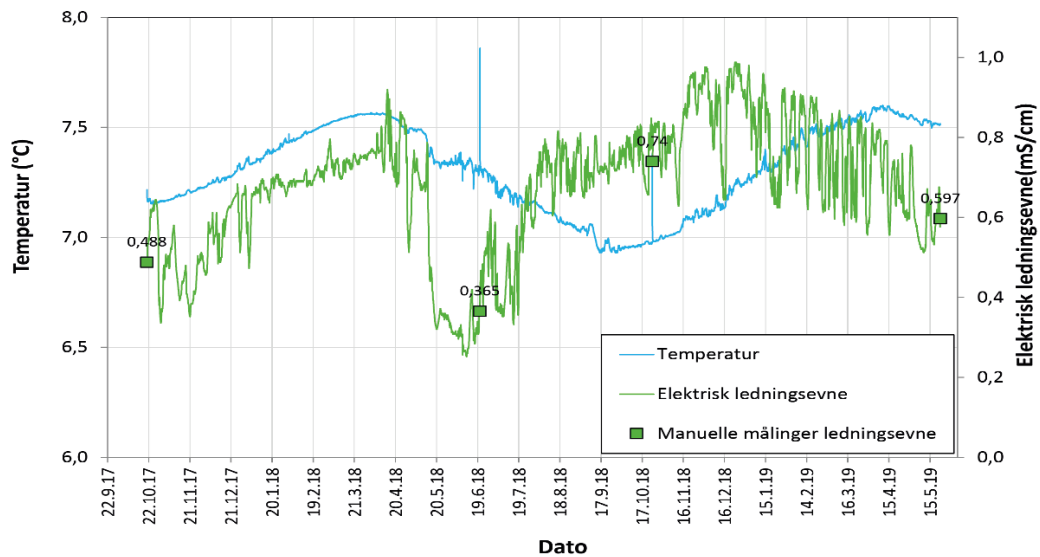
Figur 25: Resultater fra manuelle målinger og automatisk logging i overvåkingsbrønn Gangbrua

Resultatene fra den automatiske loggingen i observasjonsbrønnen viser at grunnvannsnivå og elektriske ledningsevne varierer betydelig i måleperioden mens grunnvannstemperatur variere svært lite (Figur 25). Grunnvannsnivået og ledningsevnen viser begge hurtige endringer som dels er sammenfallende i tid, der vår og høstflommer i Lågen med høyt grunnvannsnivå ser ut til å gi en reduksjon i grunnvannets ledningsevne. Dette indikerer at det er god hydraulisk kontakt mellom elva og grunnvannsforekomsten i dette området og at det skjer en vekselvis utveksling av vann mellom elva og grunnvannsforekomsten. Under vårfloppen 2018 registreres det en markert og forsinket senkning i grunnvannets elektriske ledningsevne som indikerer betydelig infiltrasjon av elvevann til grunnvannsforekomsten i denne perioden.

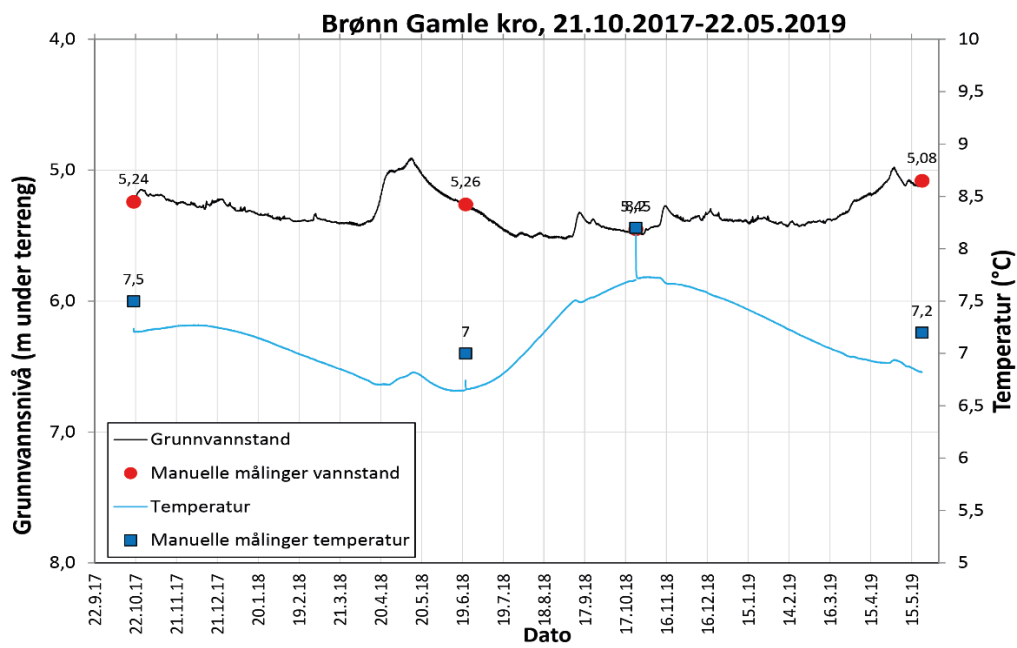
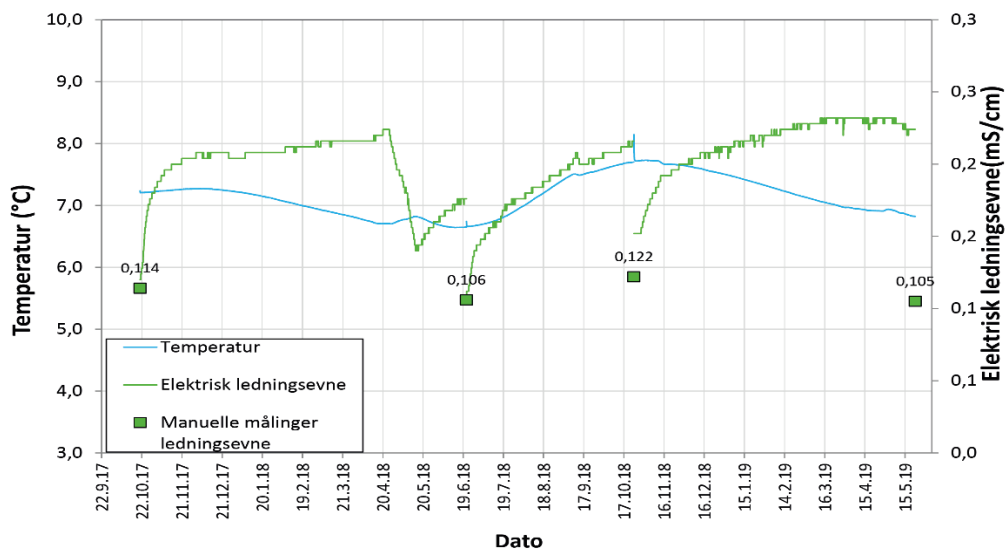
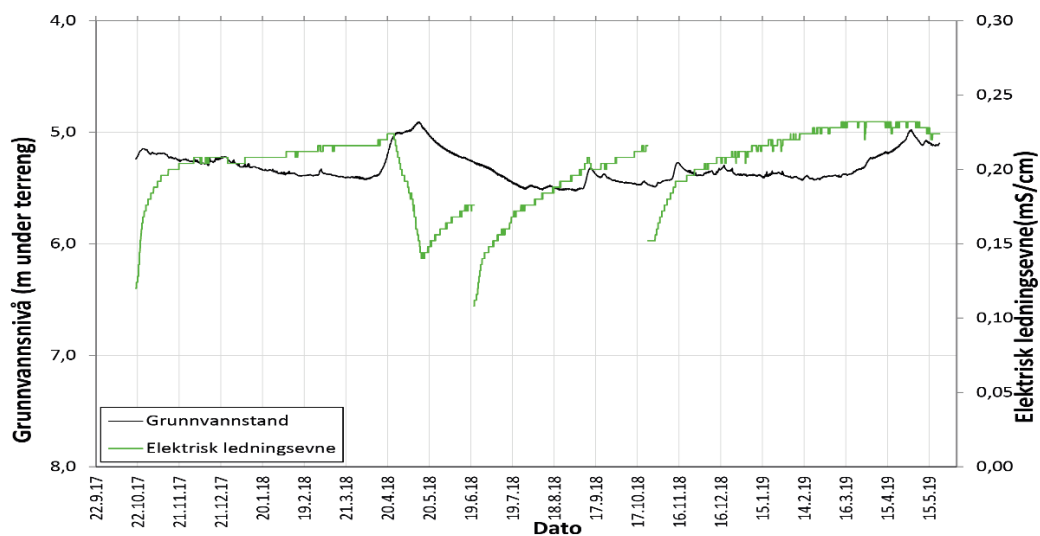
Figur 26: Resultater fra manuelle målinger og automatisk logging i overvåkingsbrønn Gamle kro

Resultatene fra den automatiske loggingen i observasjonsbrønnen viser at grunnvannsnivå, grunnvannstemperatur og grunnvannets elektriske varierer i måleperioden (Figur 26). De registrerte endringene i ledningsevnen i etterkant av vannprøvetaking viser at pumping påvirker grunnvannskjemien i brønnen der loggeren er plassert. Dette har trolig sammenheng med at brønnfilteret står delvis ned i fjell og at loggeren er plassert i bunnen av brønnen der vannutskiftingen er forholdsvis liten i forhold til i de overliggende løsmassene. Under pumping vil brønnvannet skiftes ut med grunnvann fra løsmassene med en noe annen grunnvannskjemi enn grunnvann i fjellgrunnen. Etter prøvetaking vil grunnvannet i fjelldelen av brønnen over tid få endret vannkjemien og gjenspeile vannkjemien i fjellgrunnen. De utførte vannanalysene vil følgelig representere vannkjemien i løsmassene i dette området. Det registreres også at flom i Lågen gir reduksjon i ledningsevnen i brønnvannet, noe som viser økt tilførsel av elvevann og utskifting av grunnvann i grunnvannsforekomsten i slike flomperioder.

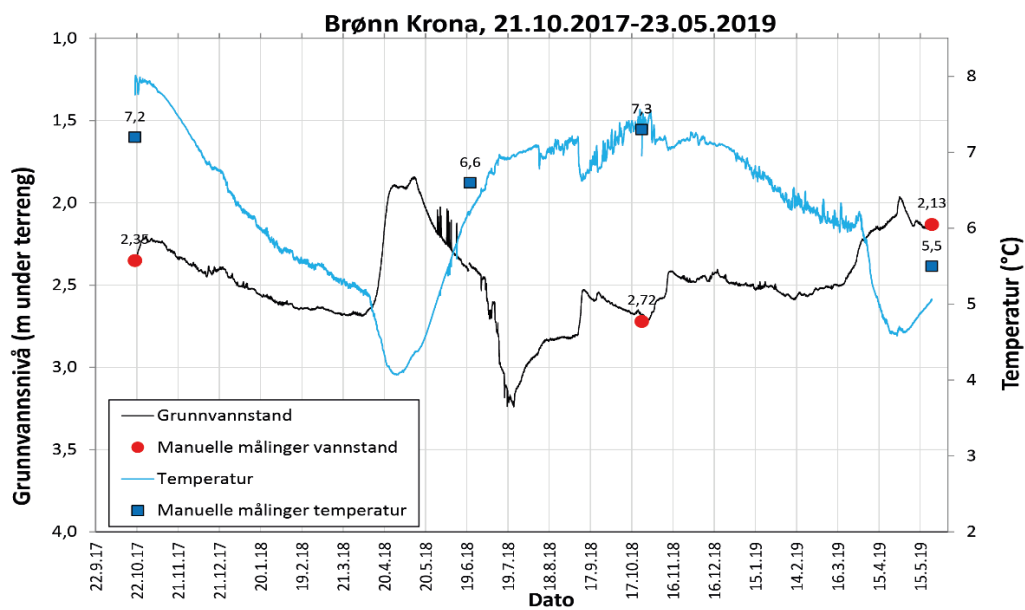
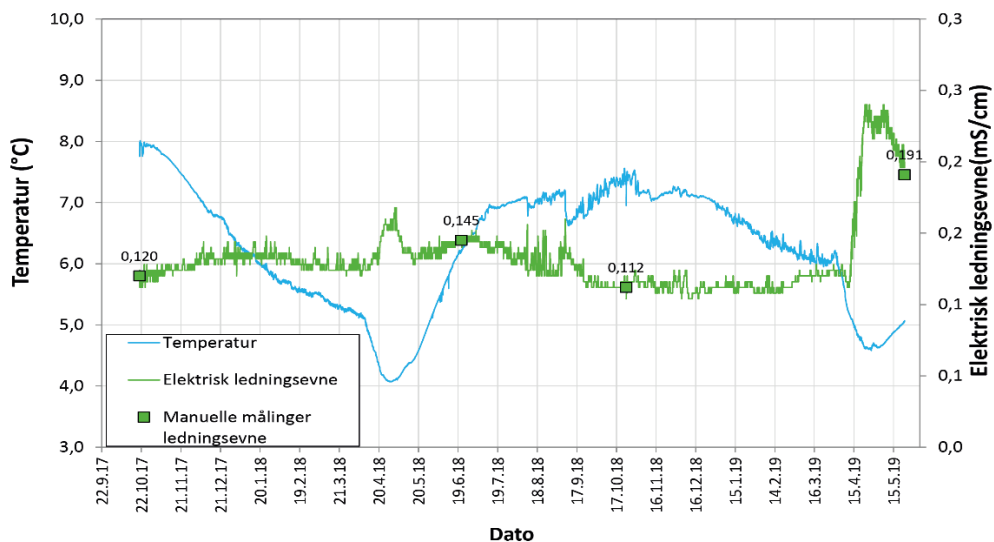
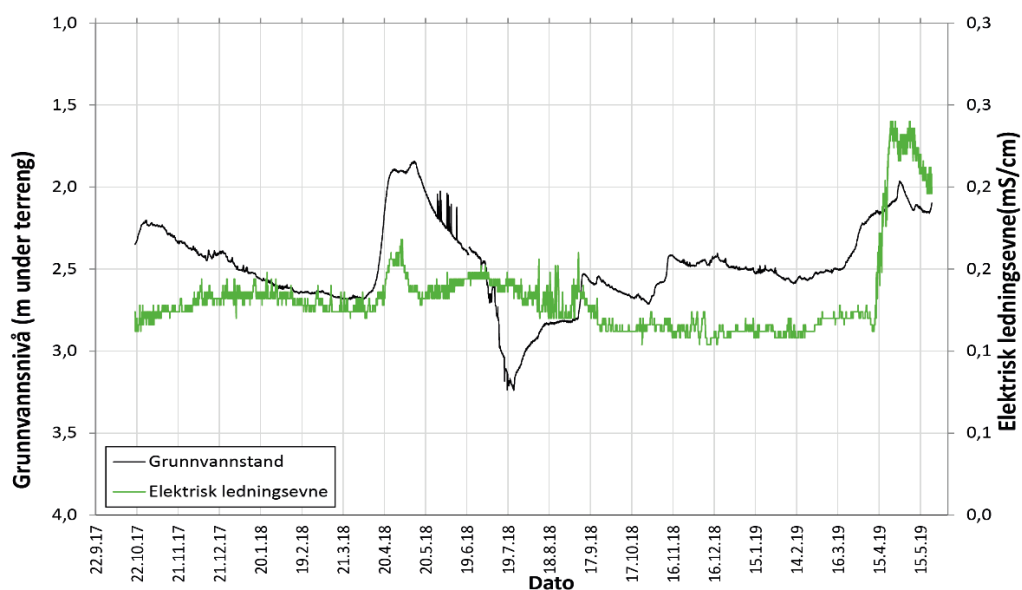
Figur 27: Resultater fra manuelle målinger og automatisk logging i overvåkingsbrønn Krona

Resultatene fra den automatiske loggingen i observasjonsbrønnen viser at grunnvannsnivå, grunnvannstemperatur og grunnvannets elektriske varierer betydelig i måleperioden i dette området av grunnvannsforekomsten (Figur 27). Måleparameterne viser også sammenfallende endringer i tid, der snøsmelting og vårflokker med høyt grunnvannsnivå gir betydelig senkning i grunnvannstemperatur parallelt med en økning i grunnvannets elektriske ledningsevne. Det er ingen forsinkelse i temperatursenkningen i grunnvannet i forhold til snøsmelting og vårflokk, noe som viser betydelig smeltevannstilførsel og høy vanngjennomstrømning i grunnvannsforekomsten. Grunnvannsnivået i dette området ligger også i flomperiodene over vannivået i Lågen, slik at tilført overflatevann ikke skyldes infiltrasjon av flomvann fra Lågen men må være tilført grunnvannsforekomsten fra det lokale nedbørsfeltet.

Økning i grunnvannets ledningsevne i snøsmelte- og flomperioder viser at grunnvannsforekomsten i brønnområdet blir tilført grunnvann med en annen kjemisk sammensetning enn under normale strømningsforhold (se avsnitt 4.5).

Som nevnt tidligere oppsto det under tørkesommeren 2018 en betydelig grunnvannssenkning i dette området av grunnvannsforekomsten, noe som medførte en reversering av grunnvannsstrømmen og infiltrasjon av ellevann til grunnvannsforekomsten. Denne endrete strømmingssituasjonen har også hatt innvirkning på grunnvannets kjemiske sammensetning, og vil bli omtalt nærmere i det påfølgende kapittel.

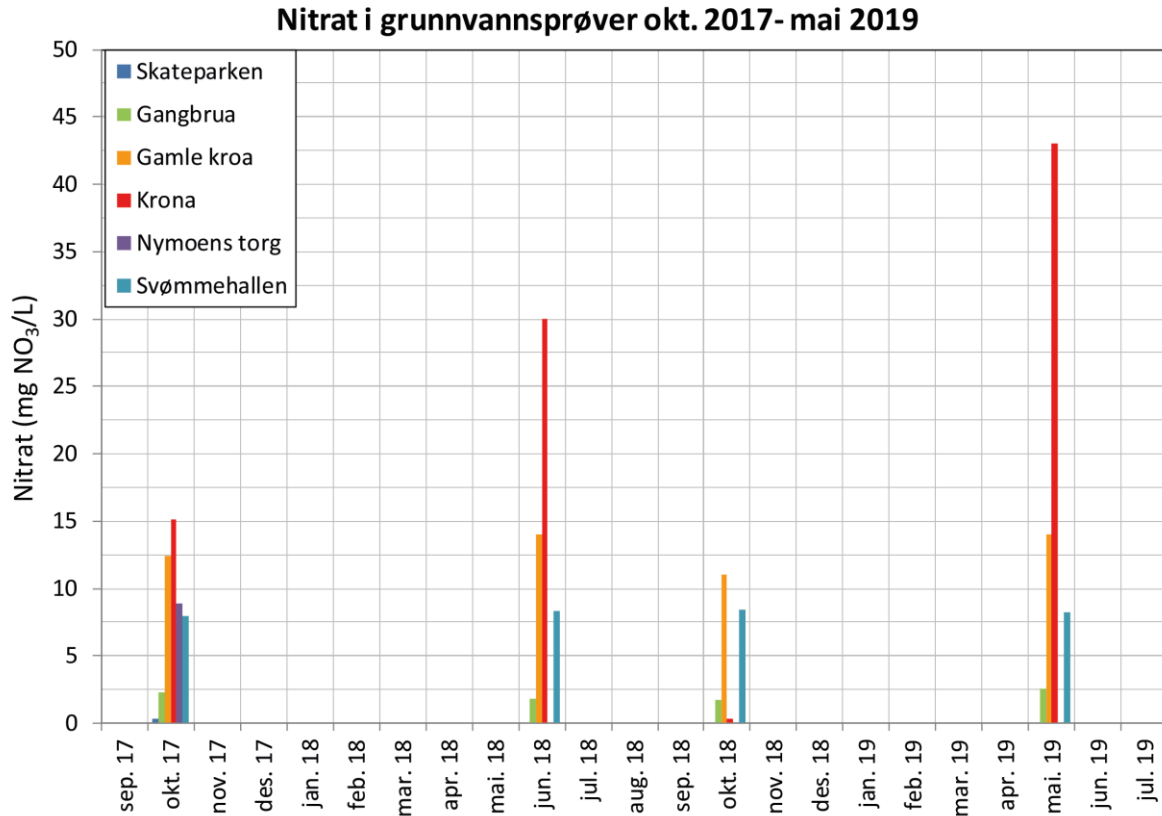
Figur 28: Nitrat i grunnvannsprøver fra overvåkingsbrønner i Kongsberg sentrum fra fire prøveuttak i perioden oktober 2017 – mai 2019
