NGU rapport 2019.017

Odda sentrum

Kartlegging og overvåking av typelokaliteter for
grunnvann med antropogen belastning

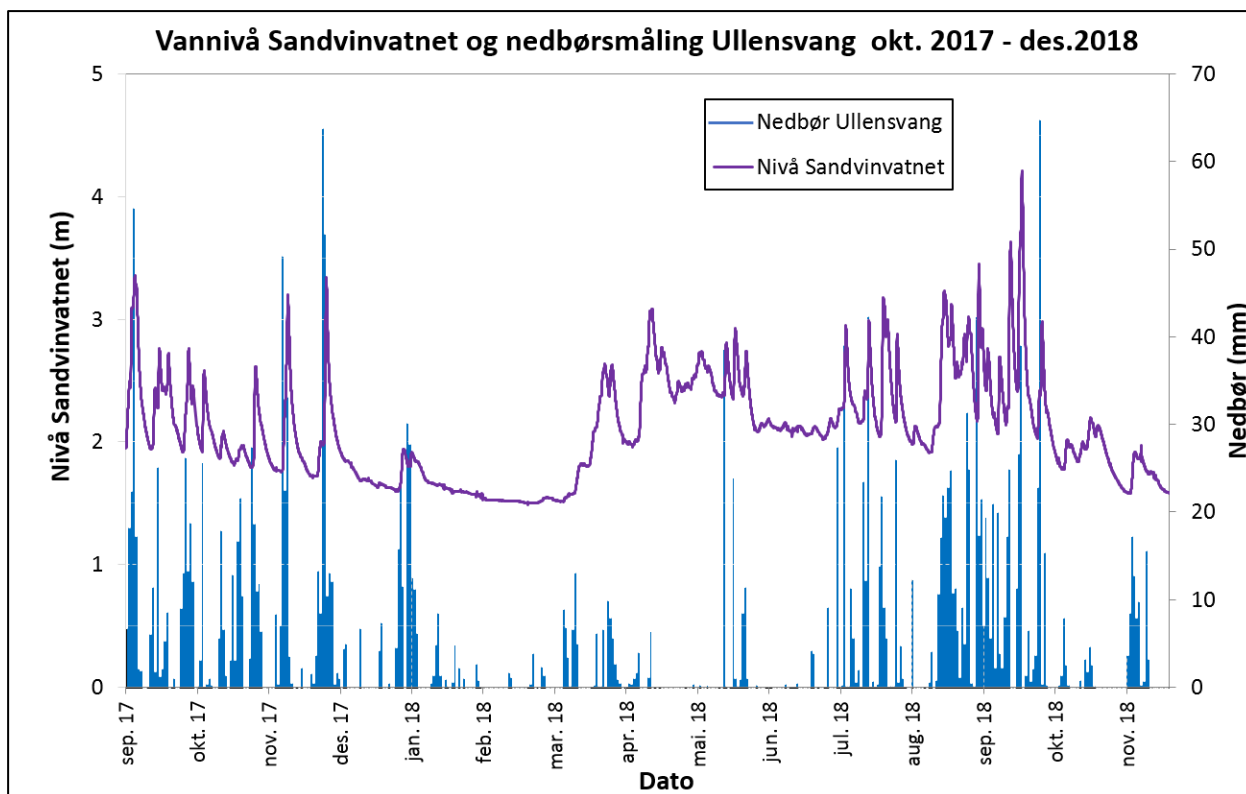
Figur 17: Nivåmålinger i Sandvinvatnet og døgnetnedbør målt ved målestasjon Ullensvang (måledata fra NVE og klima)

Nedbør vil være en styrende parameter både for endringer i vannivået i grunnvannsføremsten og Sandvinvatnet. Sammenstilling av nivåmålinger i Sandvinvatnet og døgnnedbørsmålinger registrert ved Ullensvang metrologisk stasjon fra perioden oktober 2017 til desember 2018 viser meget god samvariasjon for størstedelen av måleperioden (Figur 17). Det registreres et avvik fra dette mønstret i perioden april - mai 2018 da snøsmelting i nedbørsfeltet til Sandvinvatnet gir betydelig nivåheving uten større registrerte nedbørsmengder lokalt.

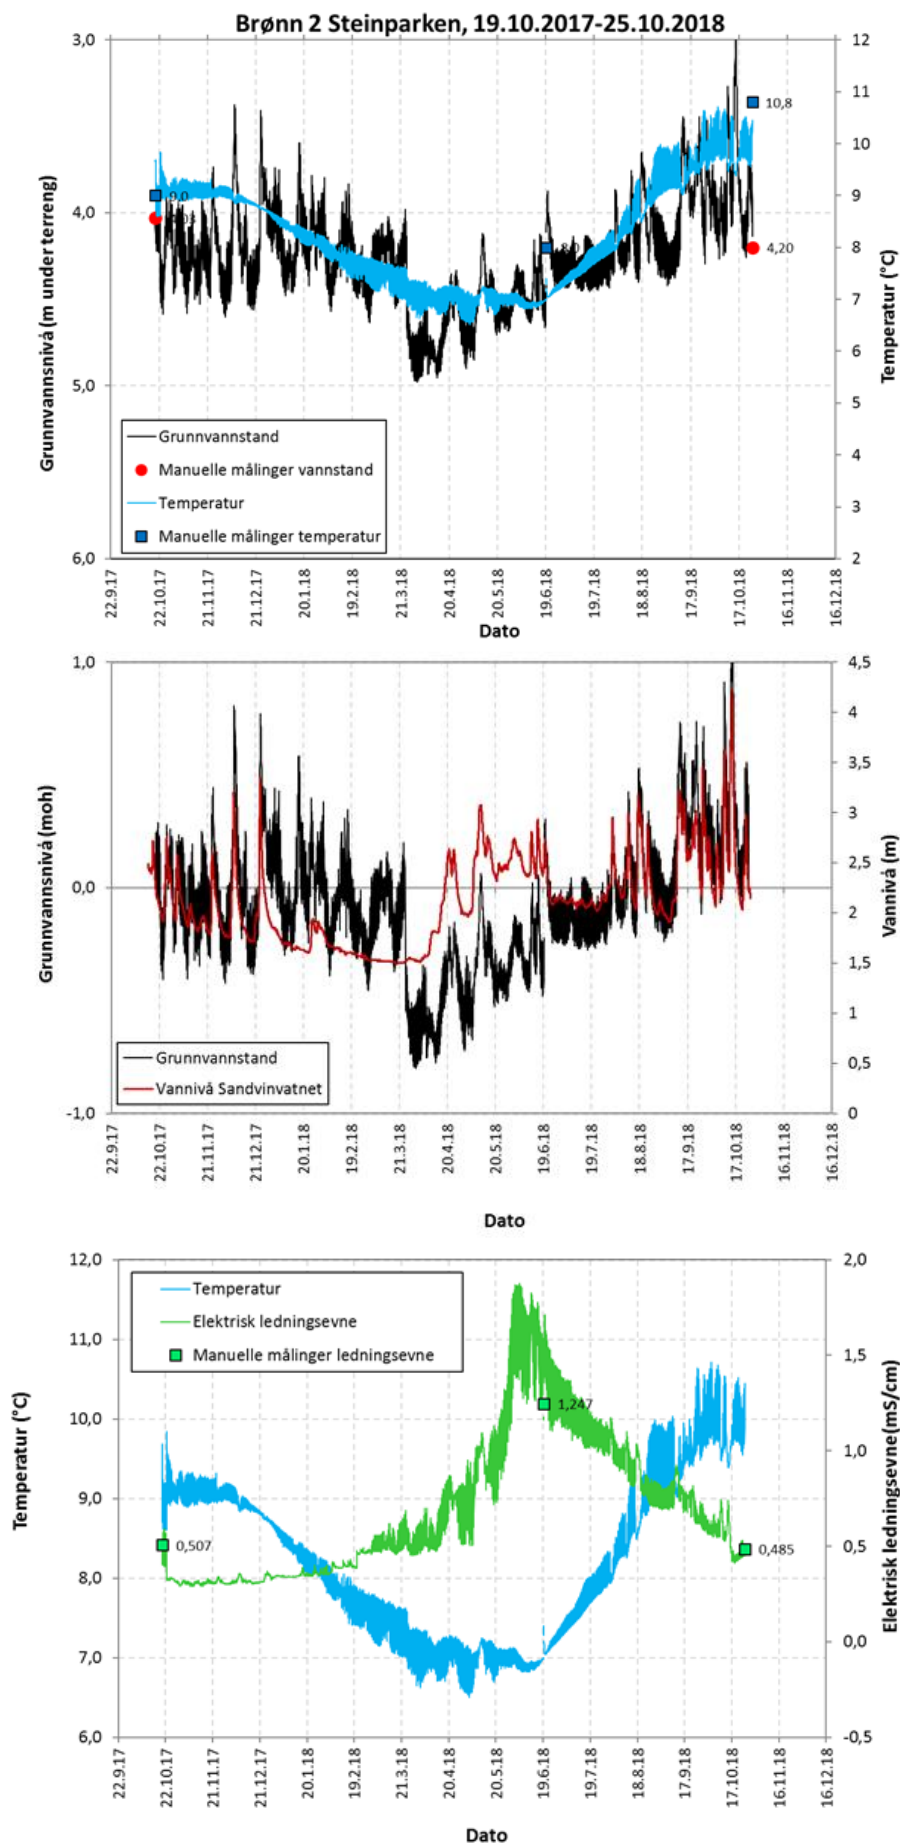
Figur 20: Resultater fra manuelle målinger og automatisk logging i brønn 2 Steinparken

Resultatene fra loggingen i observasjonsbrønnen viser at både grunnvannsnivå, grunnvannstemperatur og grunnvannets elektriske ledningsevne varierer betydelig i måleperioden (Figur 20). Grunnvannsnivået i dette området påvirkes i betydelig grad av tidevannet, men det registreres også heving i grunnvannsnivået ved økning i vannføring i Opo. I perioder med liten vannføring i Opo vinterstid er grunnvannsnivået styrt av tidevannsendringene. Grunnvannets elektriske ledningsevne viser en økning gjennom vår og forsommeren og når en topp rundt midtsommer for så å synke mot høsten. Grunnvannstemperaturen er i tilnærmet motfase med den elektriske ledningsevnen i måleperioden og er lavest på vår og forsommeren. De observerte endringene indikerer at området på vår og forsommeren får økt tilførsel av grunnvann fra de urbane områdene oppstrøm brønnområdet.

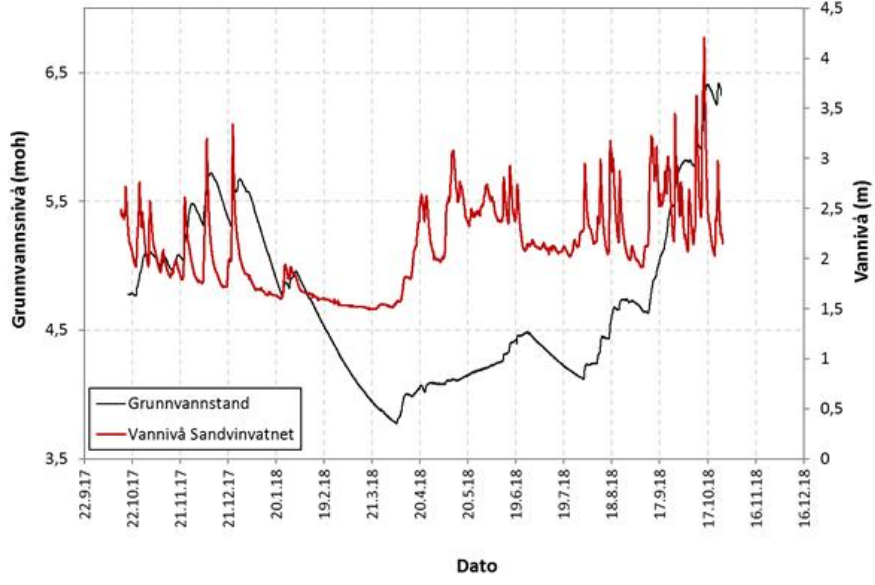
Figur 21: Resultater fra manuelle målinger og automatisk logging i brønn 3 Dagsenteret

Resultatene fra loggingen i observasjonsbrønnen viser at grunnvannsnivå varierer betydelig i måleperioden mens grunnvannstemperatur og grunnvannets elektriske ledningsevne viser mindre variasjon (Figur 21). Registreringene av grunnvannsnivået indikerer at området også påvirkes av vannivået i Opo (nivå Sandvinvatnet) men økningen i grunnvannsnivået kan også til dels være gitt av infiltrasjon av betydelige nedbørsmengder fra det store nedbørsfeltet til akviferen. Grunnvannets elektriske ledningsevne viser en senkning i perioder med mye nedbør, noe som indikerer infiltrasjon av nedbør og stor tilstrømming av grunnvann med lite oppholdstid i grunnen.

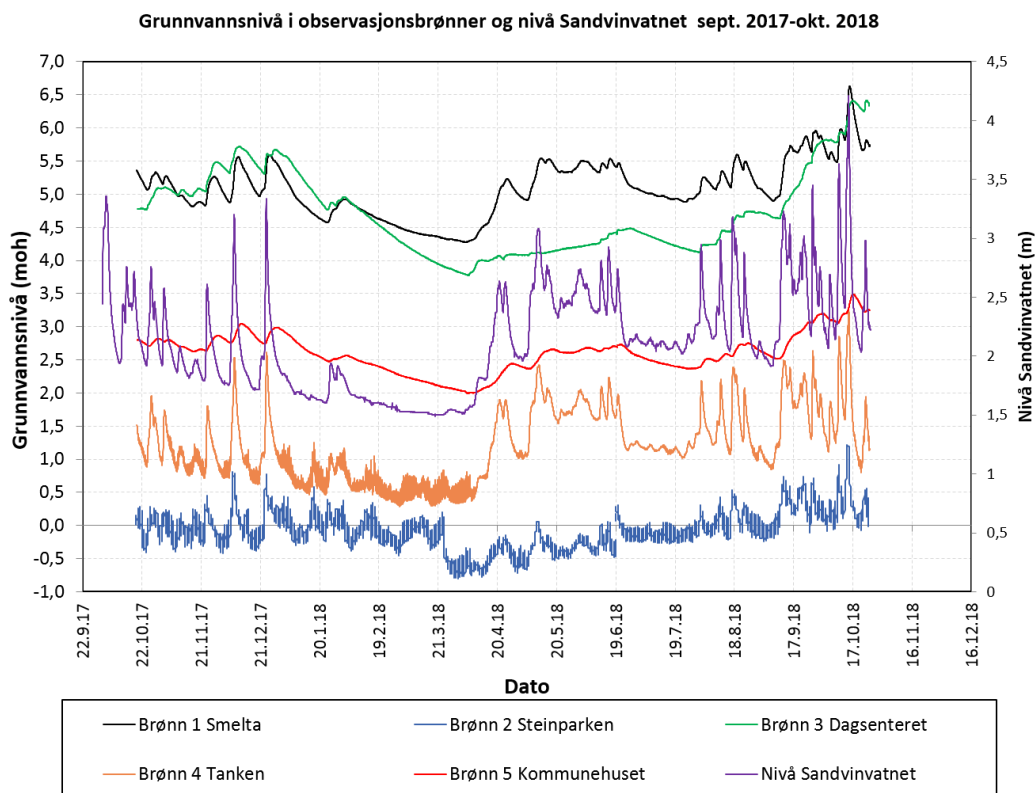
Figur 24: Sammenstilling av automatiske grunnvannsnivåmålinger i samtlige overvåkingsbrønner og vannivå i Sandvinvatnet for samme måleperiode. Alle nivåmålinger i grunnvannet er referert til meter over havet mens nivå i Sandvinvatnet viser relative endringer ut fra et gitt fastpunkt.

Figur 24 viser en samlet fremstilling av automatiske vannstandsmålinger i alle overvåkingsbrønner i Odda sentrum samt NVEs nivåmålinger i Sandvinvatnet. Målingene viser god samvariasjon målepunktene imellom og viser at både vannstand i elva Opo og nedbør har betydning på grunnvannsnivået i akviferen. Samvariasjonen viser også at strømningsbildet gitt i Figur 16 er gyldig for måleperioden med unntak av korte episoder med hurtig vannstandsøkning i Opo og påfølgende elvevannsinfiltrasjon til akviferen nærmest elva.
