<b>Rapport nr.:</b> 2019.010	<b>ISSN: 0800-3416 (trykt)</b> <b>ISSN: 2387-3515 (online)</b>	<b>Gradering:</b> Åpen	
<b>Tittel:</b> Nye Veier, E6 trasé Ranheim-Værnes. Bruksegenskaper til bergartsmateriale langs traséen.			
<b>Forfatter:</b> Eyolf Erichsen og Tor Erik Finne		<b>Oppdragsgiver:</b> Nye Veier, NGU	
<b>Fylke:</b> Trøndelag		<b>Kommune:</b> Trondheim, Malvik, Stjørdal	
<b>Kartblad (M=1:250.000)</b> Trondheim		<b>Kartbladnr. og -navn (M=1:50.000)</b> 1621-I og IV, Malvik og Trondheim	
<b>Forekomstens navn og koordinater:</b>		<b>Sidetall: 20</b>	<b>Pris: 70</b>
		<b>Kartbilag:</b>	
<b>Feltarbeid utført:</b>	<b>Rapportdato:</b> 05.03.2019	<b>Prosjektnr.:</b> 3622.10	<b>Ansvarlig:</b> Kari Aslaksen Aasly
<b>Sammendrag:</b> <p>Nye Veier skal i løpet av 2019 starte utbygging av E6 Ranheim-Værnes.</p> <p>Materialtekniske analyser utført av NGU tilsier at kvaliteten for flere av bergartene som kan opptre langs vegtraséen kan være egnet til vegfundamentet (bære- og forsterkningslag). Det er lite sannsynlig at bergartsmaterialet vil tilfredsstillere kravene for tilslag i vegdekke med høy trafikkbelastning.</p> <p>I et notat fra Statens vegvesen angis at man kan forvente å kunne a

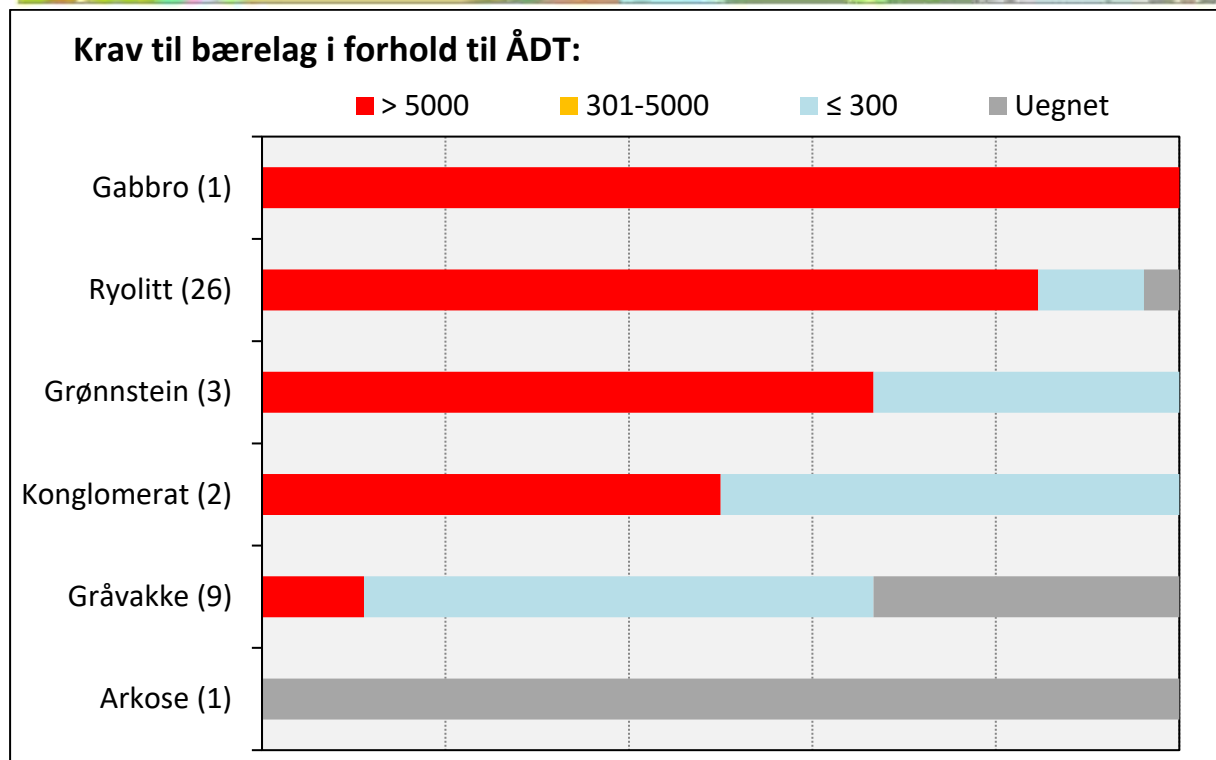
Figur 2. Krav til bærelag i forhold til ÅDT. Antall prøver for de ulike bergartene er oppgitt i parentes.

Flere av prøvene tilfredsstillende de strengeste kravene for tilslag til bærelag. Få analyser for enkelte av bergartstypene gjør at det er liten variasjon i kvalitet. Variasjonen ville sannsynligvis øke med økt prøveantall.

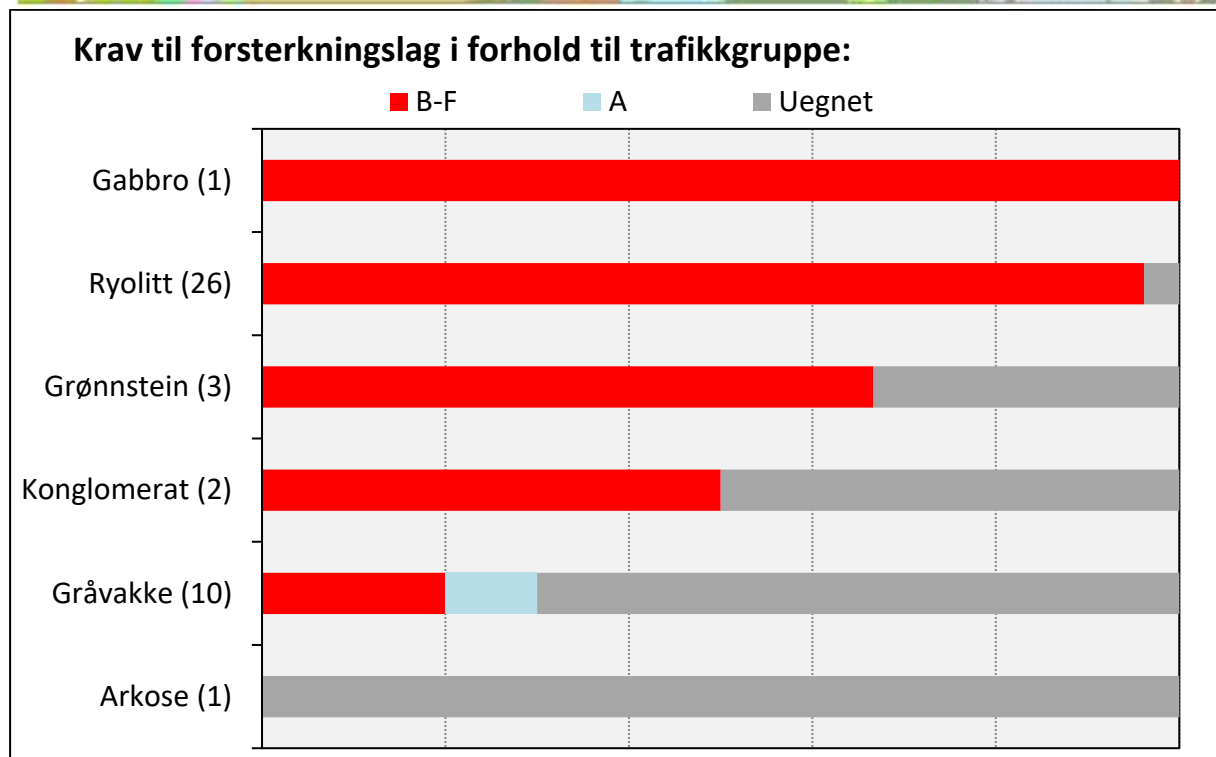
Figur 3. Krav til forsterkningslag i forhold til ÅDT. Antall prøver for de ulike bergartene er oppgitt i parentes.

Mange av prøvene tilfredsstillter de strengeste kravene for tilslag til forsterkningslag. Som for bærelag er det liten variasjon i kvalitet.

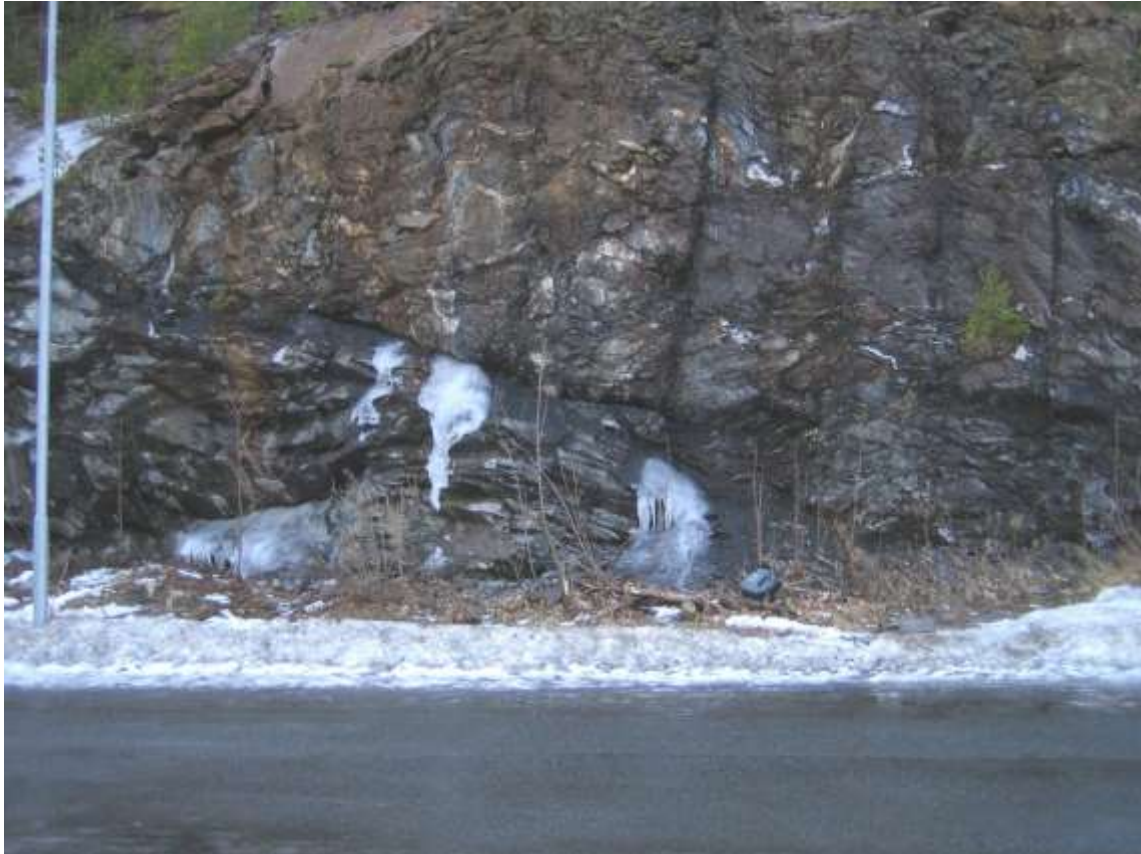
*Figur 4. Den sorte sonen som skrå opp mot venstre i bilde markerer en tektonisk grense mellom en mørk skifer som ligger i overkant og en gråvakke som ligger under (Foto Arne Solli, 2008).*

Det er observert flere rustsoner i området. I en lokalitet ved Shell stasjonen sør for E6 rett før Sveberg (figur 4) er det observert en mørk skifer med en god del svovel- og magnetkis som gir bergarten en karakteristisk rust farge på vitret flate. I tillegg har den et høyt innhold med grafitt som i henhold til notatet ti Statens vegvesen også er observert i Stavsjøfjelltunnelen.
